# YHDISTELMÄPAALAINEN TYÖTURVALLISUUSSELVITYS

TEKIJÄ: Juhani Sirviö

Field of Study Natural Resources and the Environment			
Degree Programme Degree Program in Agriculture and Rural Development			
Author Juhani Sirviö			
Title of Thesis Work Safety Report of Round Baler-Wrapper Combinations			
Date	12.5.2021	Pages/Appendices	47/1
Supervisors Miika Kahelin, Heli Wahlroos			
Client Organisation /Partner Savonia University of Applied Sciences, Agriculture and forestry work safety development project			
<p>Abstract</p> <p>In Finland, dairy farms produce a lot of silage. The production of silage employs the farms workers and other contractors. A good silage is one of the cornerstones of a dairy farm. Round baling is one of the most popular ways of producing silage. In round bales silage is well preserved, it is easy to handle and silage can be produced by just one employee. The work safety on farms affects economic profitability, farmers' well-being and the meaningfulness of the work. In this thesis the work safety of round baler-wrapper combinations was studied. The aim of the work was to research, what kind of work accidents had happened in the use of round baler-wrapper combinations

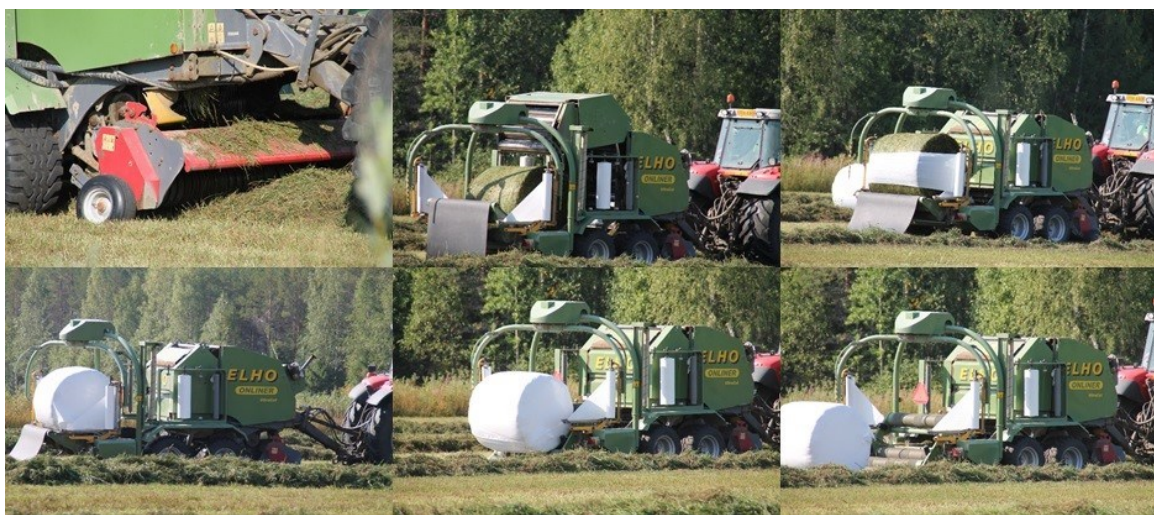
KUVA 1. Yhdistelmäpyöröpaalaimen toimintaperiaate (Sirviö 2019, CC-BY SA)

Tavanomaisella pyöröpaalaimella, jossa ei ole käärintälaitetta, paali pudotetaan sidottuna pellolle. Yhdistelmäpaalaimessa, jossa on käärintälaite kytketty paalaimen perään, paali siirtyy sidonnan jälkeen käärintälaitteen pöydälle. Telojen sijaan käärimessä voi olla myös matto, joka pyörittää paalia, ja käärintälaitteen käärinvarret pyörivät paalin ympäri vaaka-akselin mukaisesti kierittäen muovia paalin ympärille. Käärimissä on olemassa mallikohtaista vaihtelua rakenteessa. Käärinvarret voivat olla myös kiinteät, jolloin paali pyörii kääripöydällä vaaka-akselin mukaisesti. Kun paali on kääritty ja täten valmis, se pudotetaan käärijästä mattoa pitkin pellolle. Tässä vaiheessa uusi sidottu paali voi siirtyä kääripöydälle kuvan 2 mukaisesti, ja kammion täyttäminen uudestaan voi jatkua. Yksi käärintämuovirulla riittää noin 20 paalille, joten rullia joutuu vaihtamaan käärimen suhteellisen tiheään. Sidontaverkkorulla riittää noin 400–500 paalin tarpeisiin. (Riipinen 2005, 121–124.) Yksi rulla käärintämuovia saattaa painaa esimerkiksi 26 kilogrammaa (Lantmännen Agro julkaisuaika tuntematon), joten se on kohtuullisen raskas käsiteltävä.

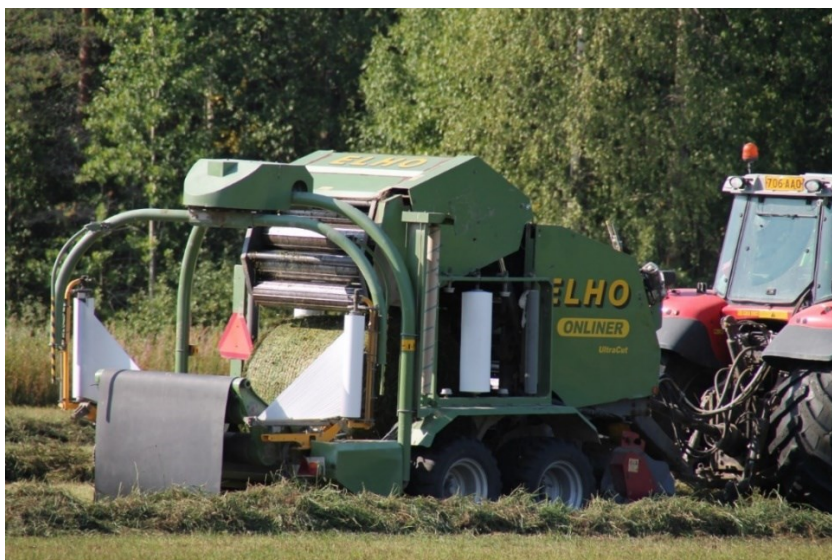
KUVA 2. Kiinteäkammioisen yhdistelmäpaalaimen takaportti on auennut, ja verkkosidottu paali siirtyy kääripöydälle. Valmis paali on poistunut käärimestä pellolle (Sirviö 2019, CC-BY SA).

Kiinteäkammioisen paalaimen rakenteen takia sen tuottamat paalit ovat keskeltä hieman löysempiä, kuin muuttuvakammioisen tuottamat, ja ulkokehältä tiukkoja. Kiinteäkammioisen paalaimen tuottamat paalit ovat tasakokoisia. Paalikammiota ympäröivät pyörivät rullat, joihin kammioon tuleva rehumassa alkaa koskettaa, kunnes sitä on kammiossa tarpeeksi. Paalain alkaa tässä vaiheessa puristaa paalia. (Riipinen 2005, 121–124.)

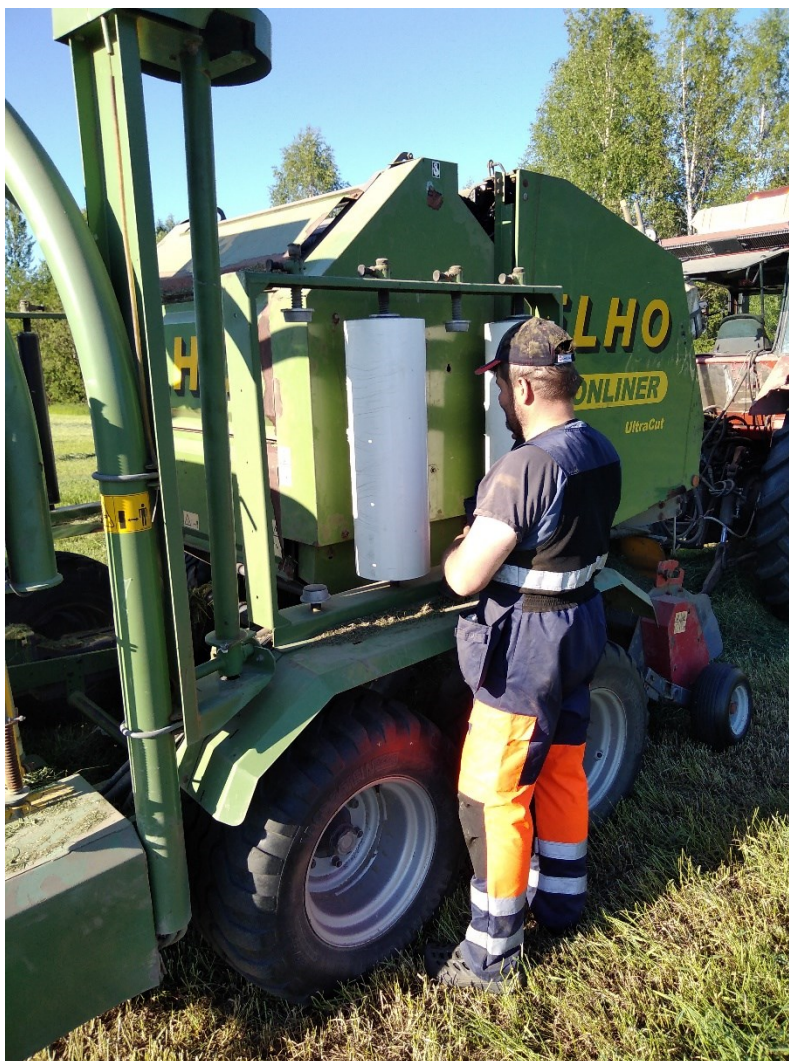
KUVA 5. Esimerkki paalausmuovirullien kuljetustilasta (Sirviö 2020, CC-BY SA)

Muovirulla joudutaan usein nostamaan noin rinnankorkeudelle ja työntämään paikalleen. Kuvassa 5 on esimerkki muovirullien säilytystilasta. Muovirullaa nostaessa on sattunut tapaturmia, joissa käyttäjä on horjautunut ja muovirullan kannattelu samaan aikaan johtanut olkapään repeämään ja käyttäjän kaatumiseen. Joissain malleissa joudutaan nousemaan ylemmäs, kuten metrin korkeuteen. Tältä korkeudelta kaaduttaessa riski pahempiin vammoihin kasvaa. (Maatalousyrittäjien eläkelaitos 2019.)

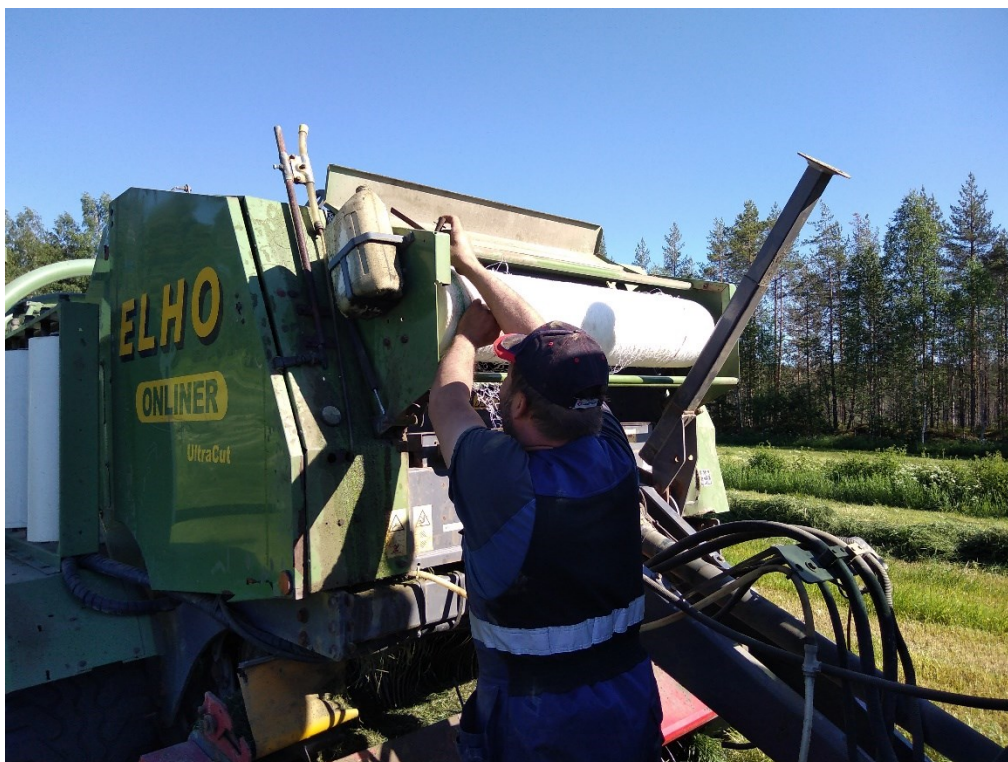
KUVA 6. Verkkorullan asettelua paikoilleen (Sirviö 2020, CC-BY SA)

Kuvassa 6 on havainnollistettu tilanne, jossa käyttäjä on nostanut verkkorullan paalaimen telineeseen. Tässä tapauksessa teline kääntyi vaakasuunnassa sivulle. Verkon asettaminen sidontakoneistoon tapahtuu hartialinjan yläpuolella työskennellen.

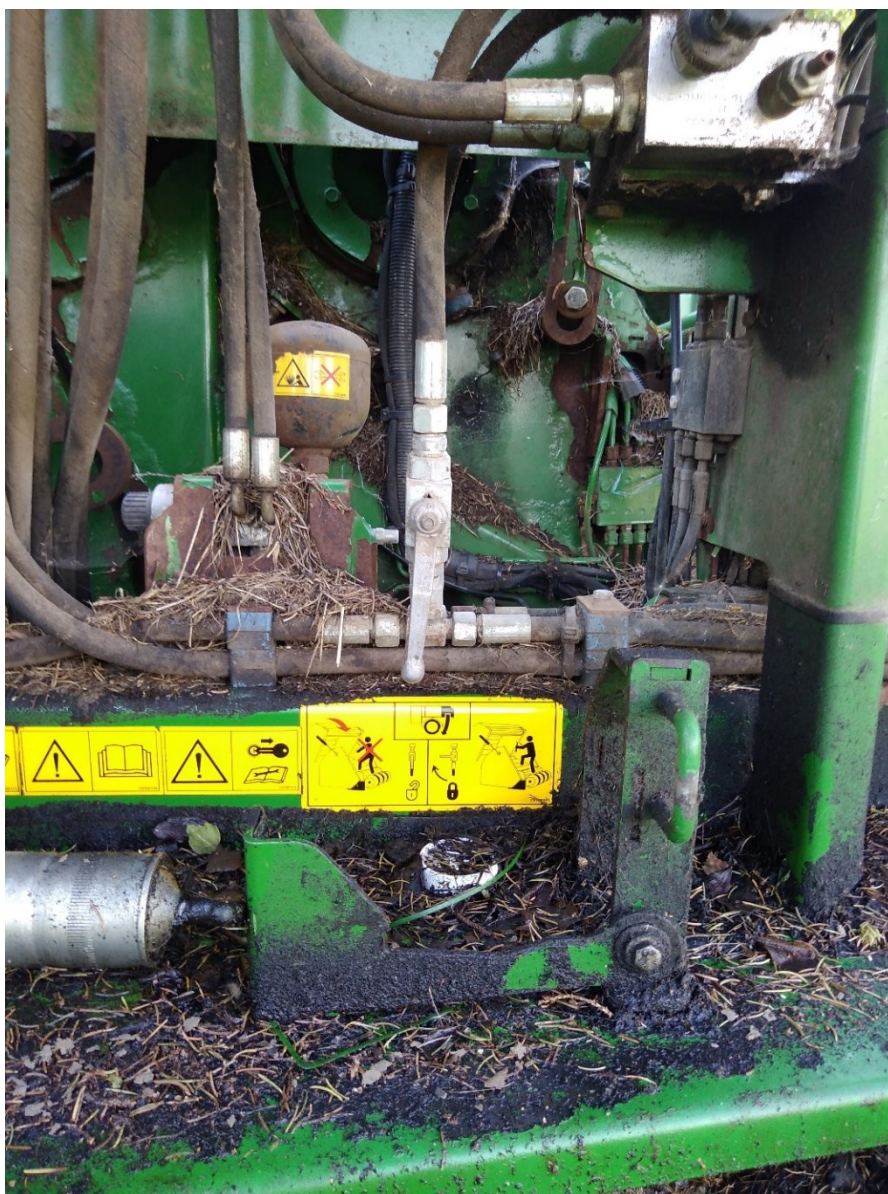
KUVA 7. Kuvan keskellä takaportin hydraulinen lukitusvipu, joka sijaitsee kylkipellin takana (Sirviö 2020, CC-BY SA).

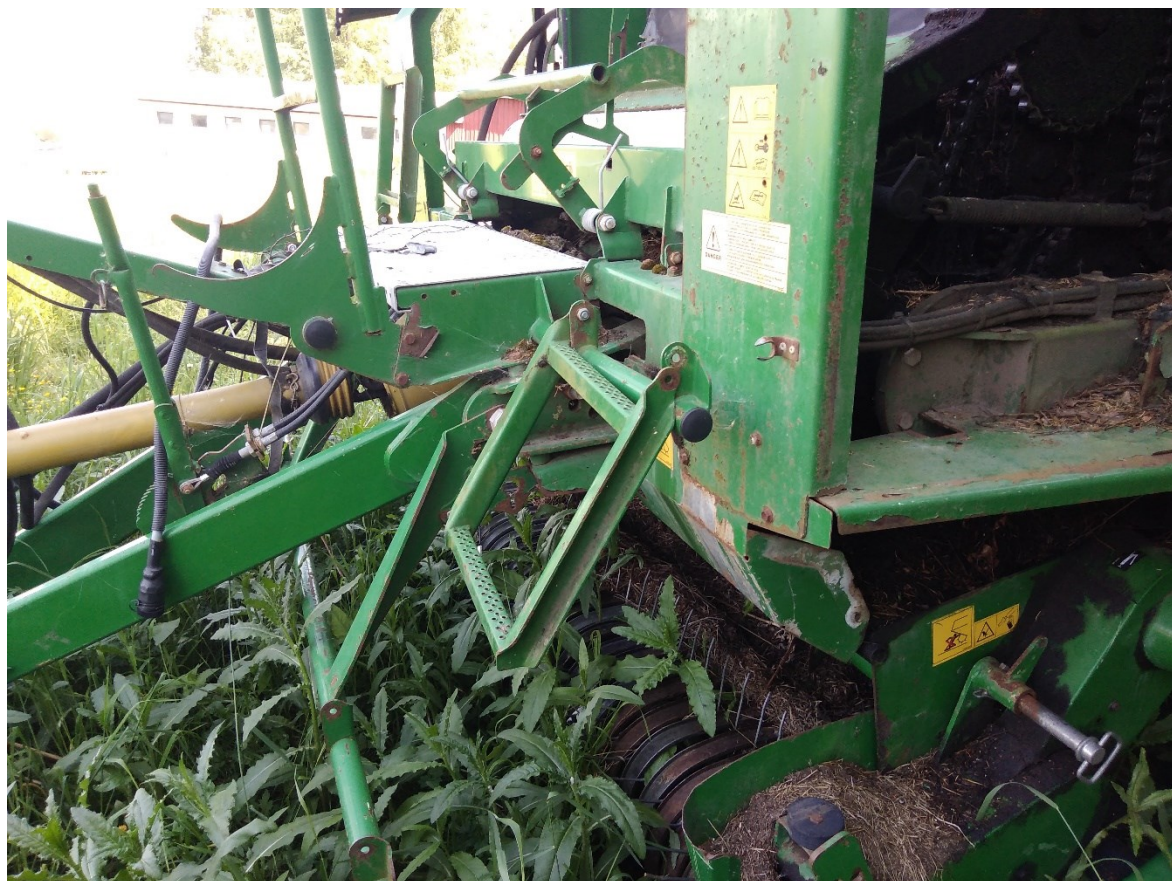
KUVA 8. Kuvan tikkaiden toisen puolen kiinnityspultti on irti (Sirviö 2020, CC-BY SA)

Monet tapaturmista ovat sattuneet käyttäjän noustessa paalaimen portaita tai tikkaita ylös- tai alaspäin. Eräissä tapauksissa paalaimen huoltaja oli laskeutunut portaita alaspäin, jolloin kenkä oli tarttunut portaaseen ja käyttäjä pudonnut maahan kasvot edellä. Paalaimen huoltotöissä tapahtuu liukastumisia ja kompastumisia paalaimen ympärilläkin liikuttaessa. (Maatalousyrittäjien eläkelaitos 2019.) Kuvassa 8 on esimerkki paalaimen tikkaista.

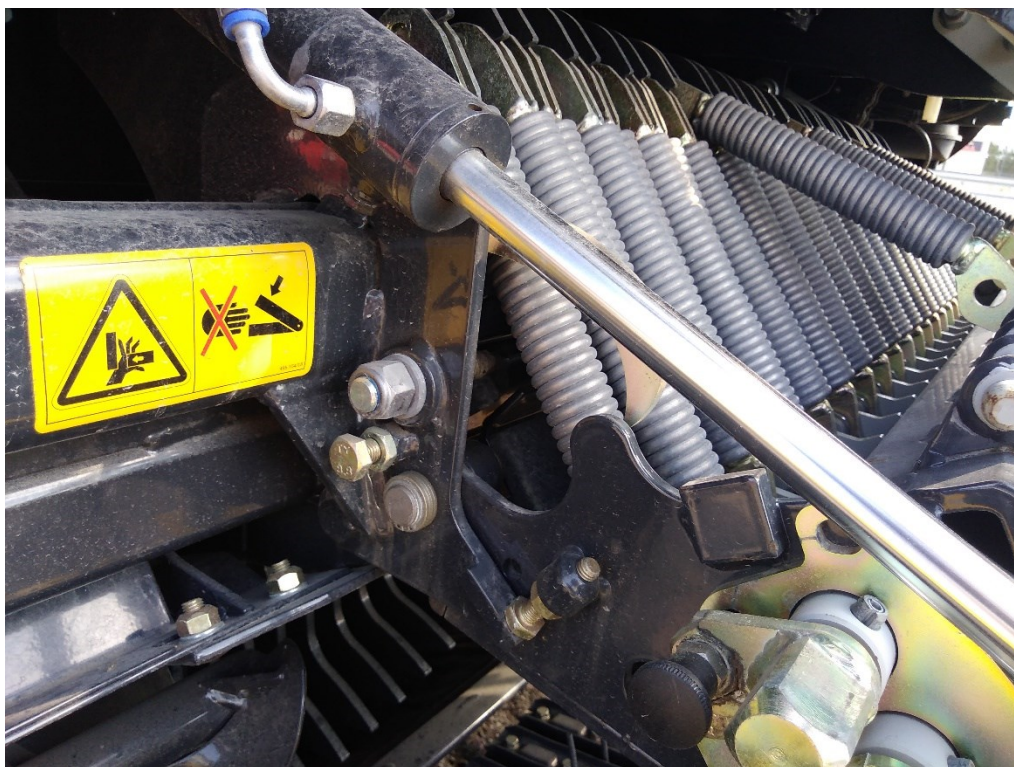
KUVA 9. Varoitustarra varoittaa teristä (Sirviö 2020, CC-BY SA)

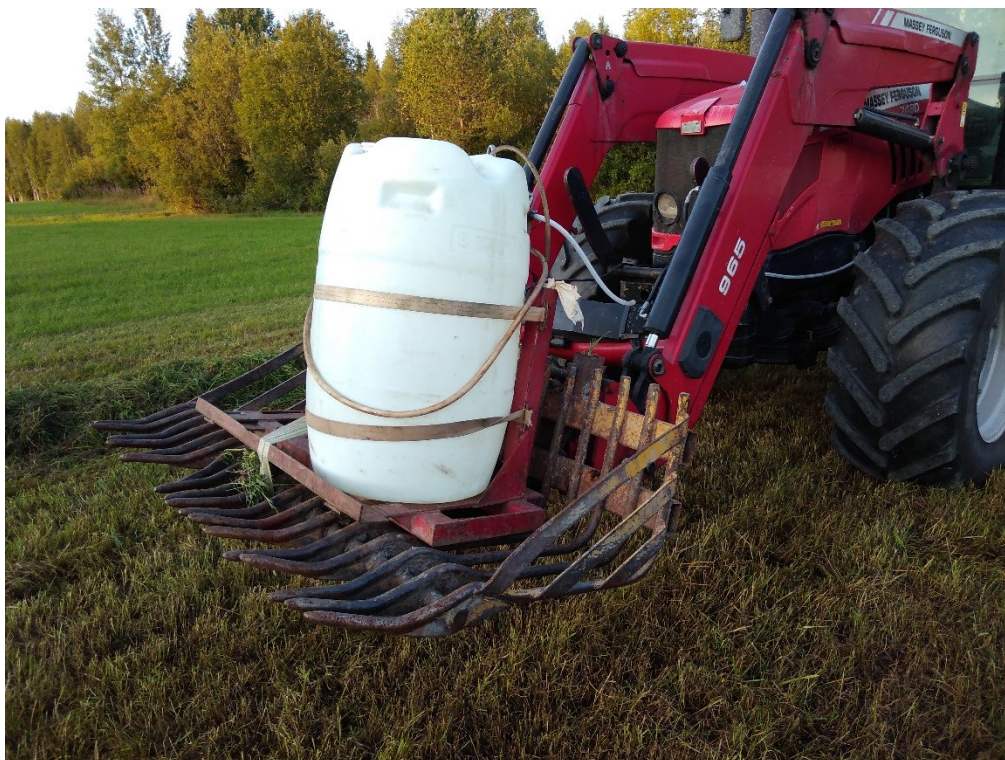
KUVA 10. Esimerkki säilöntäainepullon ja hapottimen sijoittelusta paalinyhdistelmässä (Sirviö 2019, CC-BY SA)

Kun käyttäjä on irrottanut happoletkun liitintä, letkuun jäänyt happo on roiskahtanut käyttäjän silmille. Eräessä toisessa tapauksessa käyttäjä oli nostanut liuospullon käärintälaitteen päälle. Käyttäjä oli vahingossa astunut käärimen rullan päälle ja liukastunut. Tästä johtuen hän oli kaatunut raskaan pullon kanssa ja vahingoittanut samalla polvensa. (Maatalousyrittäjien eläkelaitos 2019.) Esimerkki happopullon sijainnista on esitetty kuvassa 10.

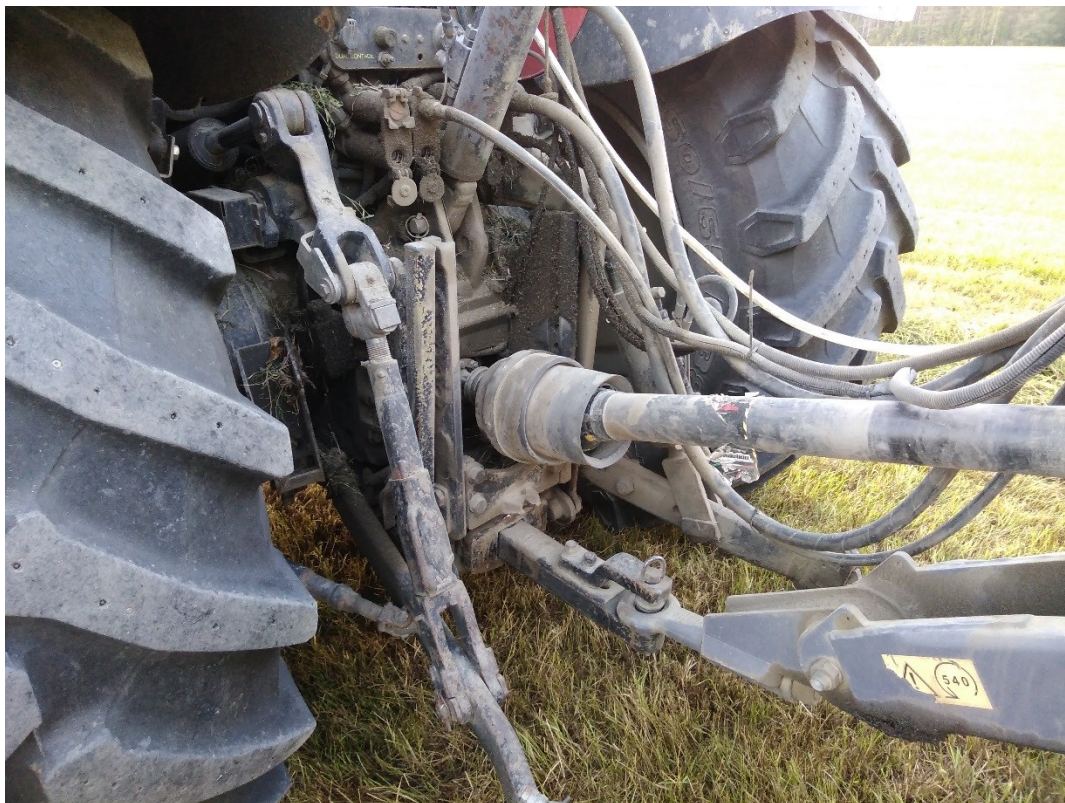
KUVA 11. Voimanoton nivelakseli suojujineen (Sirviö 2019, CC-BY SA)

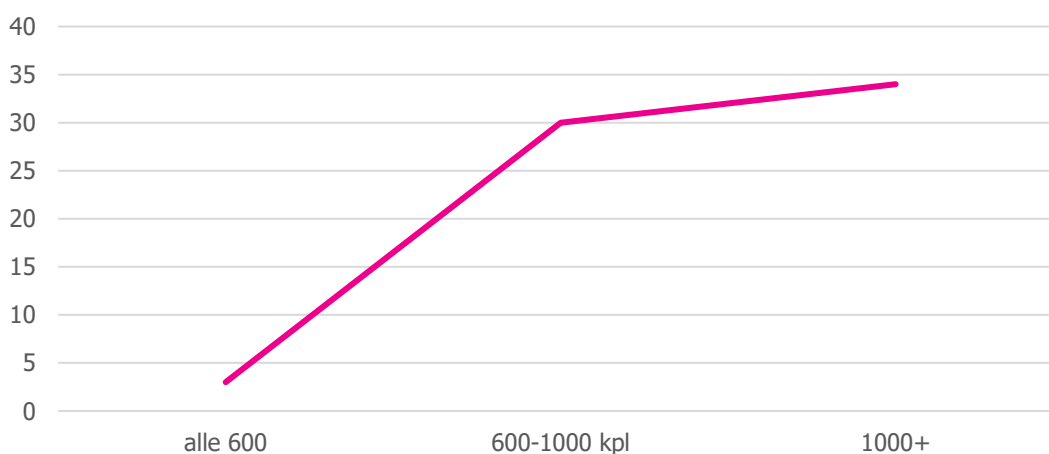
KUVA 19. Tapaturmien määrän vaihtelu valmistettujen paalien määrän mukaisesti

Kuvassa 19 esitetään tapaturmien määrä valmistettujen pyöröpaalien mukaan per sesonki. Kuvaaja havainnollistaa tapaturmien määrän muutoksen suhteessa valmistettujen paalien määrään. Kuvaajassa esitetty käyrä on nouseva, tapaturmien määrä lisääntyy volyymin kasvaessa. Vähiten paalaavan luokan ja eniten paalaavan luokan ero on noin 30 tapaturmaa. Aineistosta laskettiin korrelaatiokerroin, jotta voitiin selvittää, onko tapaturmien määrä riippuvainen paalauksen volyymista. Korrelaatiokertoimeksi saatiin Excelin korrelaatiofunktiolla  $r:0,92$ . Kerroin 0,92 merkitsee voimakasta korrelaatiota eli riippuvuussuhdetta. Korrelaation merkitsevyyttä testattiin Pearsonin korrelaatiokertoimen merkitsevyydestillä syöttämällä otoksen koko ja korrelaatiokerroin laskentataulukkoon. P-arvoksi saatiin 0, mikä tarkoittaa, että tulosta voidaan pitää tilastollisesti merkitsevä. Testin nollahypoteesi oli, että tapaturmien määrä on riippumaton paalimäärästä. Vastahypoteesi  $H_1$  oli, että tapaturmien määrä riippuu paalien määrästä. Koska saatu p-arvo oli 0, hylätään nollahypoteesi ja vastahypoteesi jää voimaan, kun käytetään 5 prosentin merkitsevyytystasoa eli p-arvo 0,05.

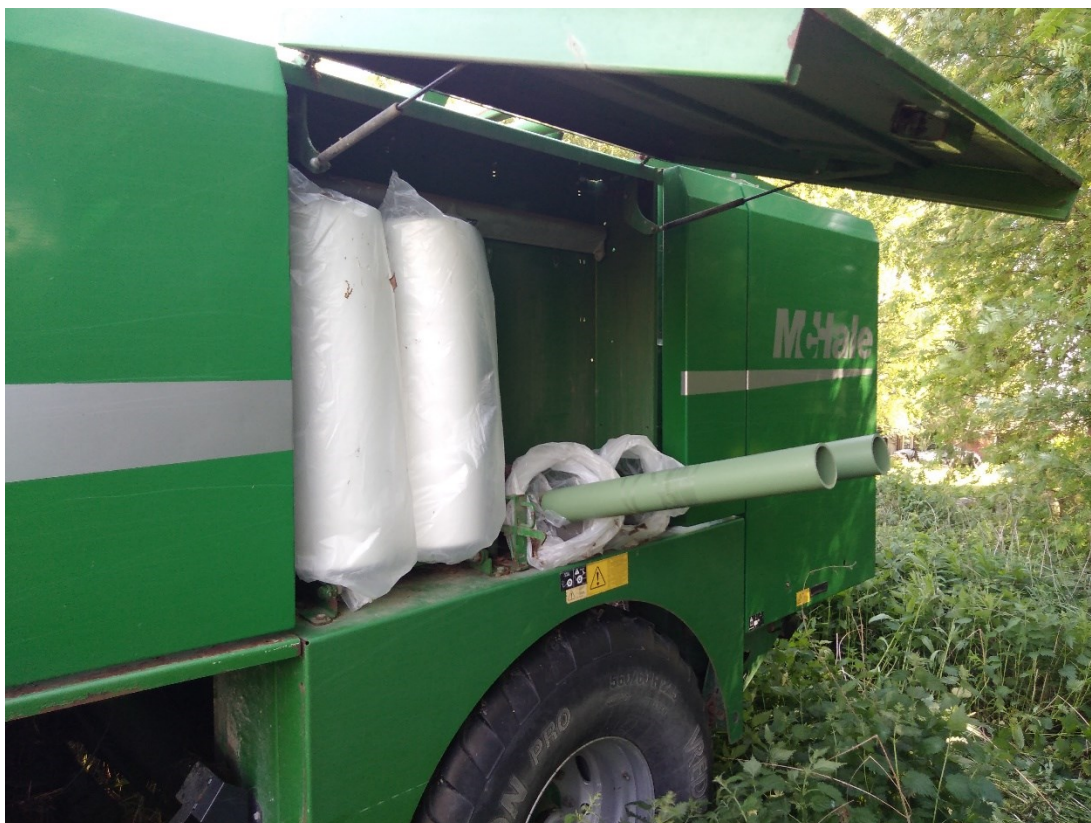
KUVA 20. Pyöröpaalaimen muovirullatelineet, joista kaksi on käännetty sivulle lastausasentoon (Sirviö 2020, CC-BY SA)

Läheltä piti-tilanteita löytyi kaksi erilaista. Ensimmäisen vastaajan mukaan muoviteline oli melkein kaatunut päälle. Toisen vastaajan mukaan paalaimen kohdallekääntö-nappi oli ohitettu, jolloin paalaimen planeettakäärin pääsi pyörähtämään ilman kylkipeltejä. Kuormittaviksi tilanteiksi vastaajat olivat kokeneet sen, kun paalaimen muovirullatelineet ovat liian korkealla ja niitä joutuu kurkottamaan mikä rasittaa selkää. Toinen vastaaja kertoi, että isommat rullat ovat raskaita ja telineet huonoja. Kuvassa 20 on esimerkki muovirullien säilytystelineistä.

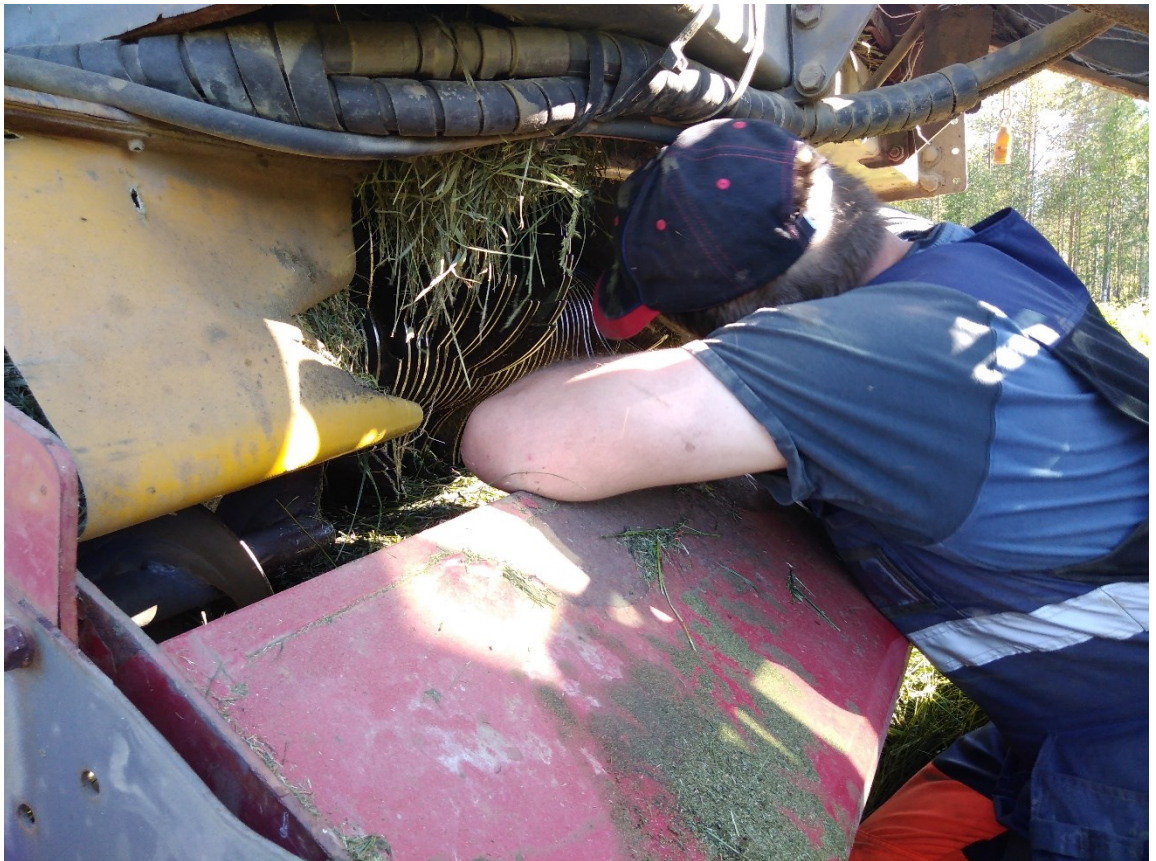
KUVA 21. Sullojan puhdistamista käsin pellolla (Sirviö 2020, CC-BY SA)

Erilaisia läheltä piti-tilanteita havaittiin aineistosta seitsemää erilaista tyyppiä. Kolme eri vastaajaa kertoi tilanteesta, jossa paali oli jumiutunut paalaimen kammioon. Paalia poistettaessa käyttäjä oli ollut vaarassa puristua paalin alle. Yksi vastaaja kertoi vastaavanlaisesta tilanteesta, mutta paali oli ollut jumiutuneena kammion sijasta käärimen. Kaksi vastaajaa ilmoitti omistavansa paalaimen, jossa noukkimen takaisinpyöritys tapahtuu manuaalisesti kammella. Kammien unohduttua paikoilleen konetta uudelleen käynnistettäessä kampi oli lentänyt voimalla irti koneesta. Yksi vastaus liittyi tilanteeseen, jossa käyttäjä oli repinyt tukkoa pois noukkimesta karhonlevittimen kelan ollessa nostettuna ylös. Kela oli kesken työn tippunut alas, ja käyttäjän sormet olivat olleet vaarassa katketa. Yksi käyttäjä ilmoitti riskipaikaksi käsien repimisen noukkimen tukosta poistettaessa pellinreunoihin. Kuvassa 21 havainnollistetaan tilanne, jossa sullojaa puhdistetaan käsin.

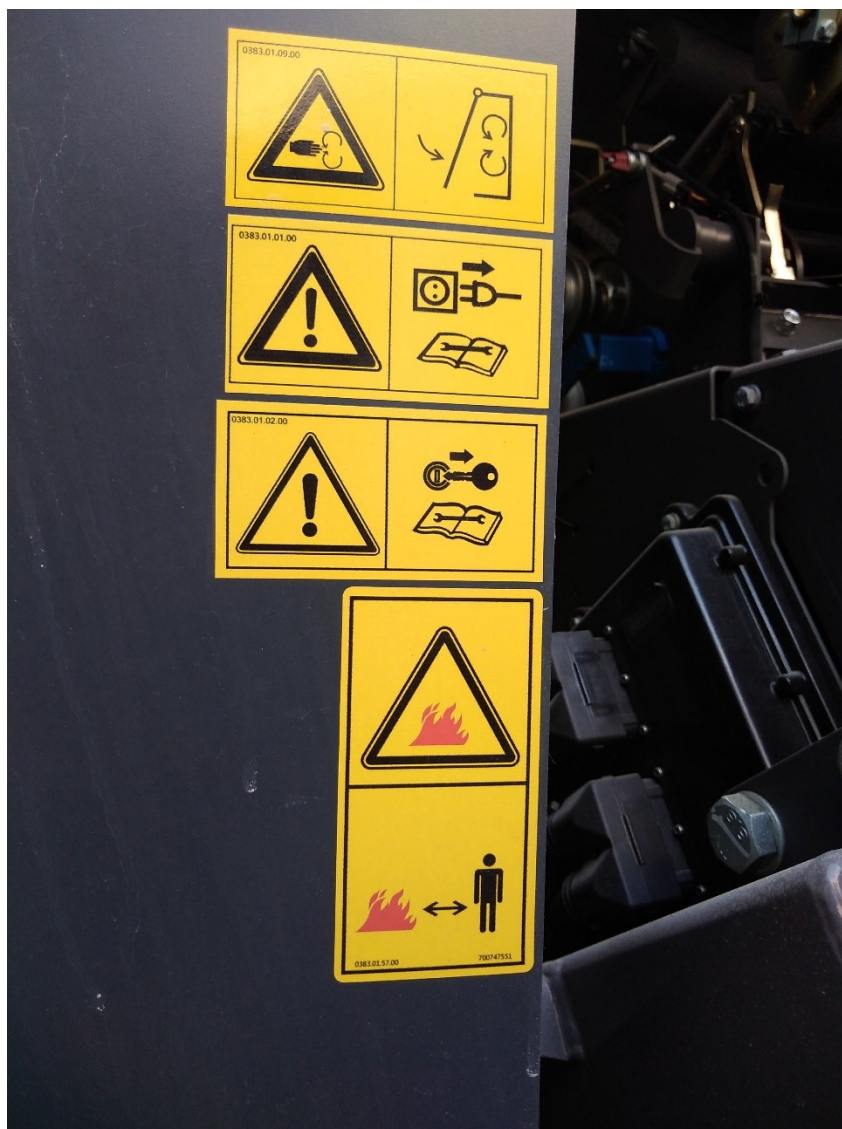
KUVA 22. Varoitus- ja ohjetarroja pyöröpaalaimessa (Sirviö 2020, CC-BY SA)

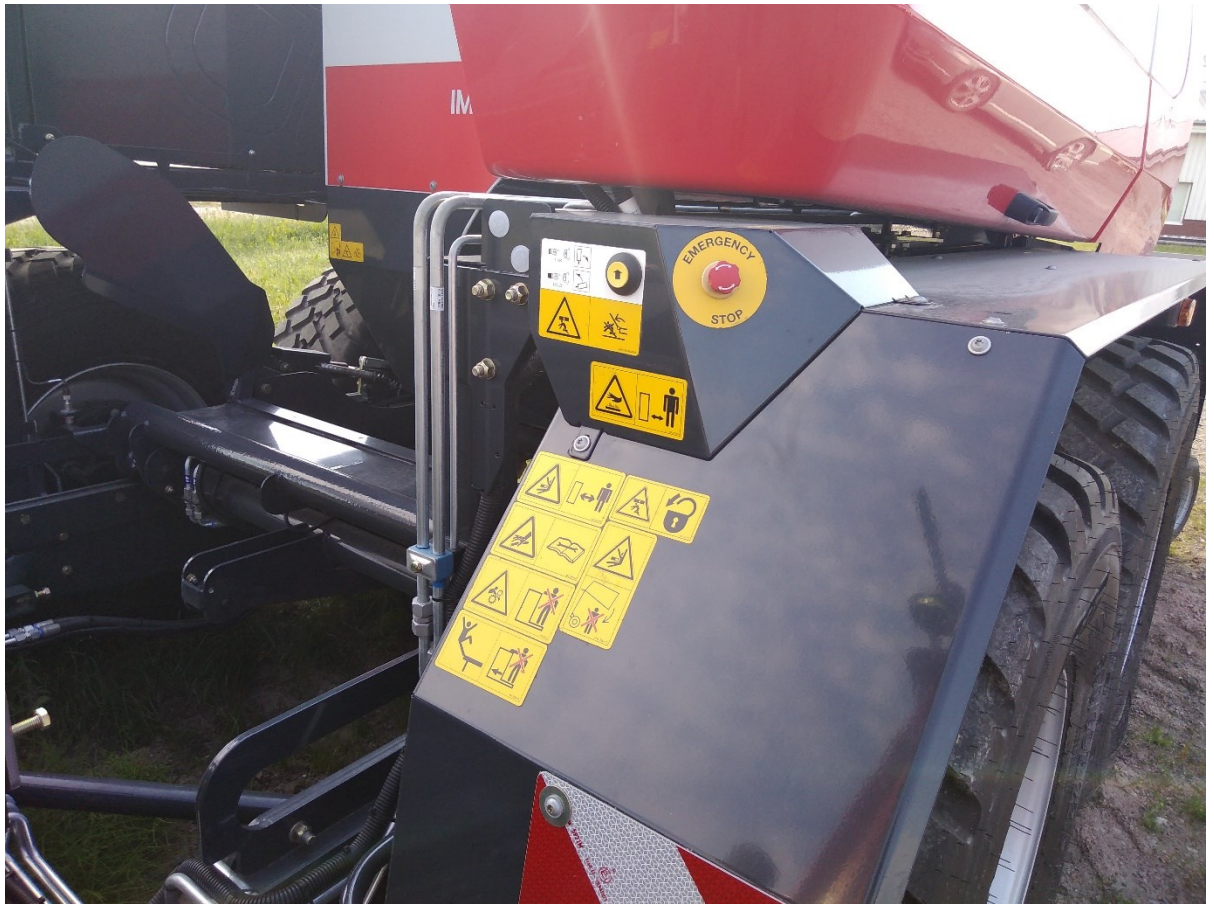
KUVA 23. Pyöröpaalaimen käärimen hätäseis-kytkin ja varoitus- sekä ohjetarroja (Sirviö 2020, CC-BY SA)

Vastaajat esittivät useita käytännön ratkaisuja työturvallisuuden parantamiseen. Paalaimessa voisi olla automatiikan katkaiseva kytkin paalaimen ulkopuolella, ja uudelleenkäynnistys tapahtuisi traktorin ohjaamosta. Hätäseis-kytkin voisi olla myös kaukosäätöinen. Paalaimen tulisi pysähtyä sivupeltejä avatessa automaattisesti. Paalaimen takaporttiin esitettiin useammassa vastauksessa mekaanista lukitusta hydrauliiikan sulkuhanan lisäksi. Kuvassa 23 on esimerkki käärimen hätäseis-kytkimestä.
