Pesuhuoneen alaslasketun katon höyrynsulun tarve

LAB-ammattikorkeakoulu

Rakennusmestari (AMK), Työnjohdon koulutusohjelma, tekniikan koulutusala

Kosteustekninen tutkimus höyrynsulun merkityksestä pesuhuoneen alaslasketussa katossa

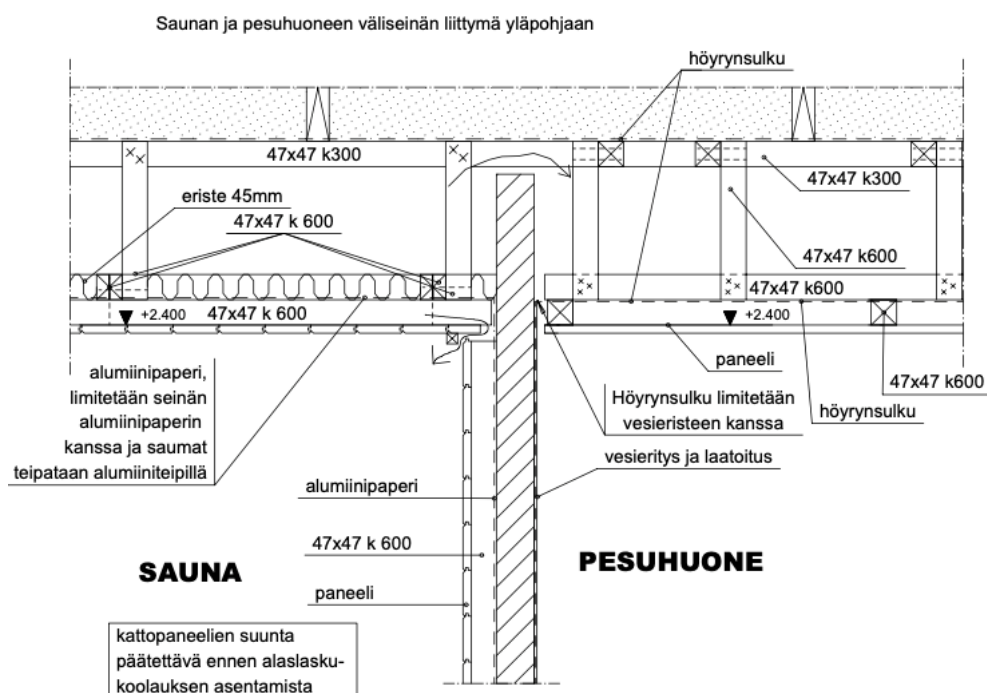
Kuva 6. Saunan alaslasketun katon ylätilan tuuletus (liite 2)

Kuvassa 6 tutkimuskohteen saunan alaslasketun katon yläpuolisen tilan suunniteltu tuuletus.

Pesuhuoneen seinät ovat 85 mm paksua ohutsaumamuurattua harkkoa. Harkkoseinän ja ulkoseinän välissä on 20 mm:n tuuletusväli. Harkkoseinän sisäpinnassa on vedeneristys ja laatoitus. Pesuhuoneen alaslasketussa katossa on kosteudenkestävällä maalilla pinnoitettu 15 mm paksu paneeli. Saunan alaslasketun katon yläpuolinen tila tuulettuu pesuhuoneen alaslasketun katon yläpuoliseen 300 mm korkeaan tilaan, joka tuulettuu viereisten huoneiden (khh, mh) 47 mm korkeaan kattokoolaustilaan (kuva 6). (liite 2).

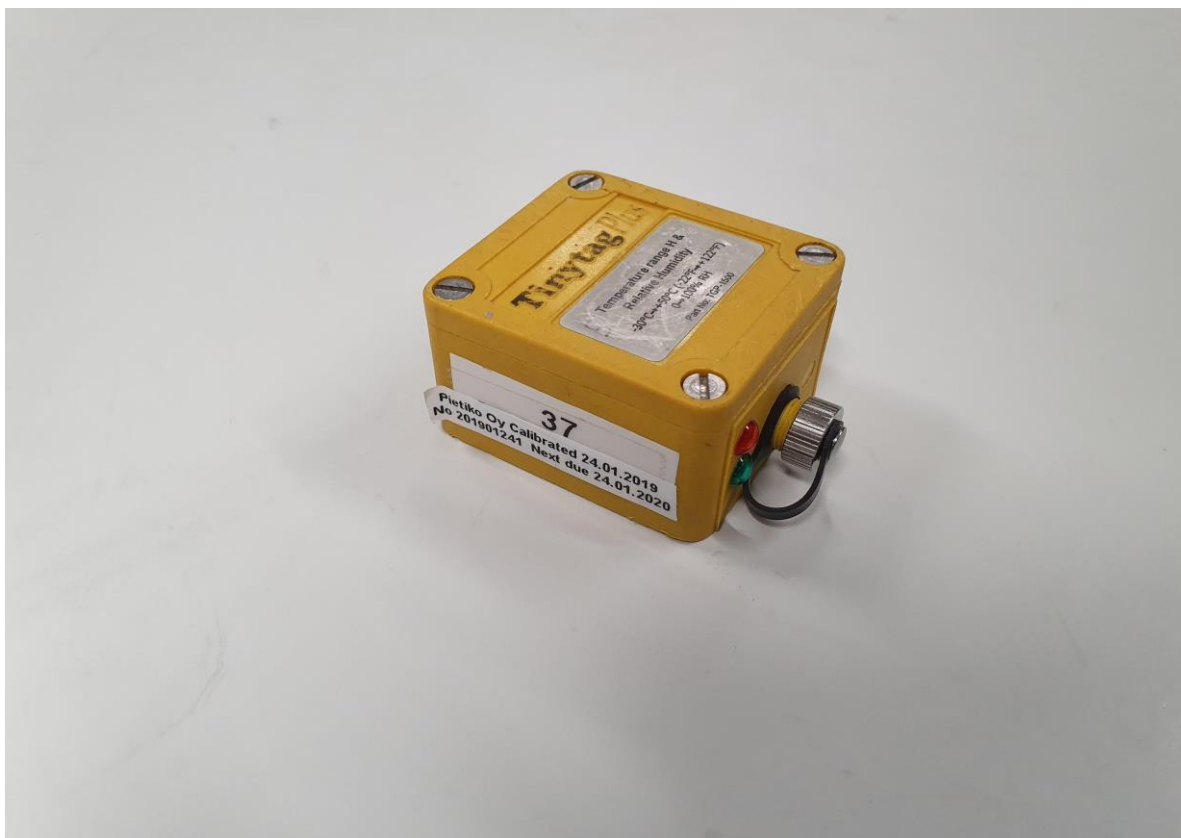
Kuva 5. Tinytag Plus -loggeri (TGP-1500) (liite 1)

Kuvassa 5 on yksi tutkimuksessa käytetyistä kuudesta mittalaitteesta.

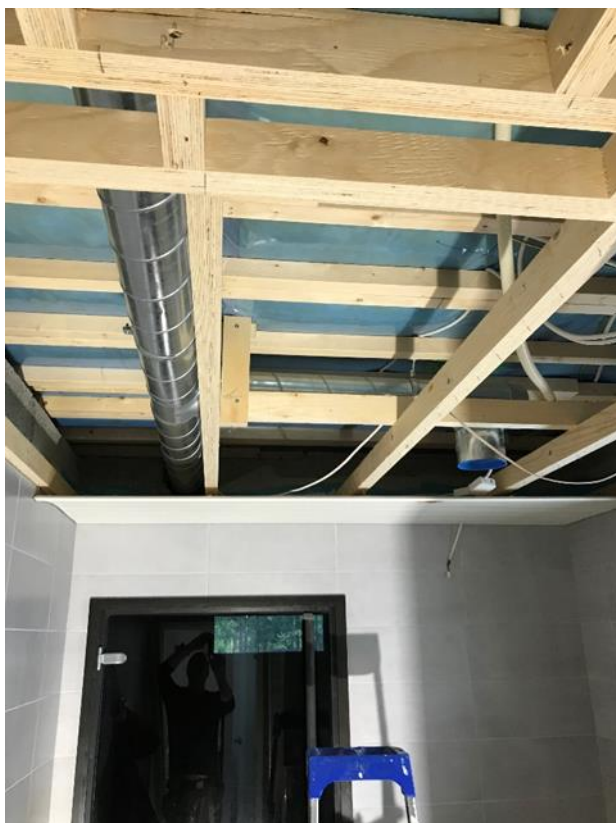
Kuva 6. Paneelikatton purku 30.03.2020 1. mittausjakson jälkeen (liite 2)

Kuva 6 esittää tutkimuskohteen pesuhuoneen alaslasketun katon rakenteen ilman höyrynsulkua.

Mittalaitteet asennettiin tutkimussuunnitelmassa (liite 1) osoitettuihin mittauspisteisiin. Ensimmäinen mittausjakso päättyi 30.03.2020 klo. 07.00, jonka jälkeen pesuhuoneen katto-paneelit purettiin (kuva 6) ja valmistauduttiin toiseen mittausjaksoon.

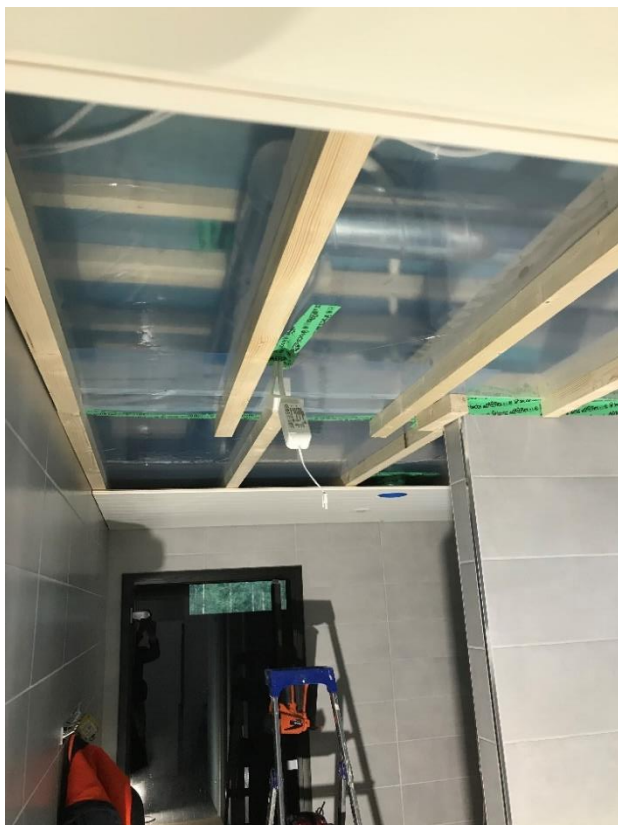
Kuva 7. Höyrynsulun ja uuden paneloinnin asennus 30.03.2020 2. mittausjaksoon (liite 2)

Kuva 7 esittää tutkimuskohteen pesuhuoneen alaslasketun katon rakenteen höyrynsulun asennuksen jälkeen.

Ennen toista mittausjaksoa asennettiin höyrynsulkumuovi 0,2 mm alaslasketun katon kattokoolauspuiden sisäpuolelle, joka tiivistettiin vesieristeeseen tiivistysmassalla sekä tiivistys- ja läpivientiteipillä. Läpiviennit tiivistettiin, asennettiin 48*48 koolauspuut ja asennettiin uudet paneelit pesuhuoneen kattoon (kuva 7).

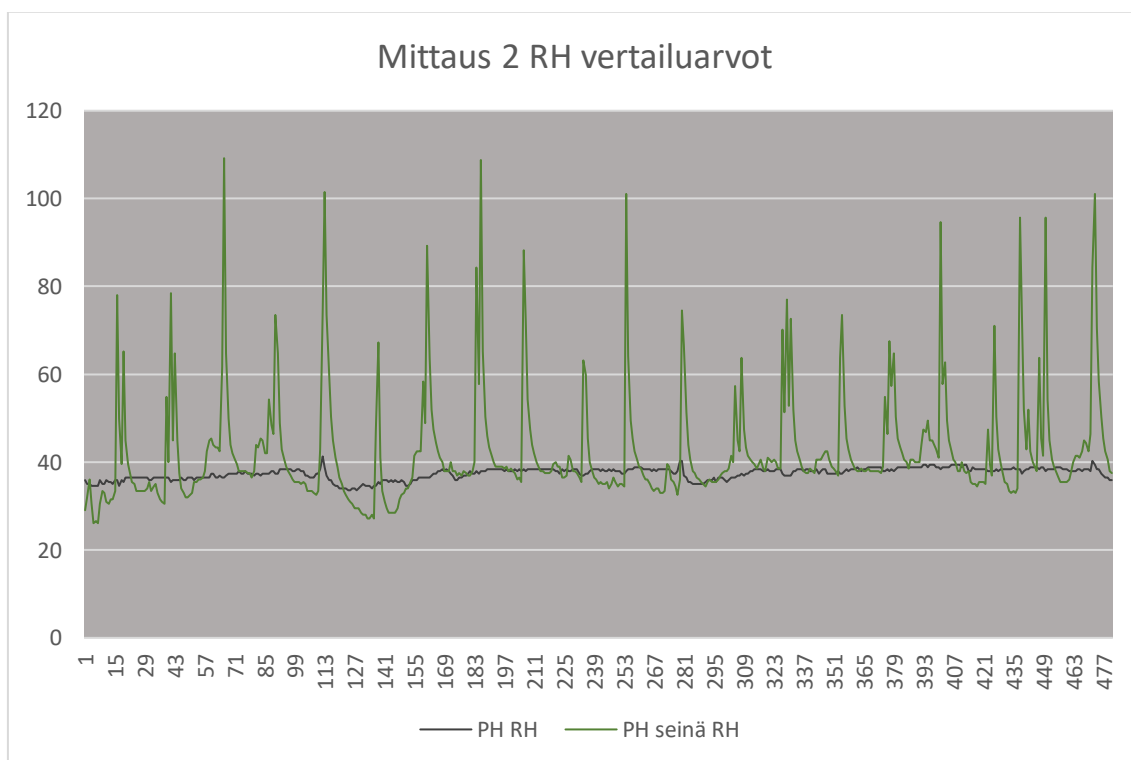
Kuvio 1. Pesuhuoneen ja pesuhuoneen alaslasketun katon yläpuolisen tilan suhteellisen kosteuden vertailuarvot ilman höyrynsulkua

Kuvio 2. Pesuhuoneen ja pesuhuoneen alaslasketun katon yläpuolisen tilan suhteellisen kosteuden vertailuarvot höyrynsulun asennuksen jälkeen

Kuviossa 1 ja 2 esitetty pesuhuoneen (PH Seinä) ja pesuhuoneen alaslasketun katon yläpuolisen tilan (PH) suhteellisen kosteuden vertailu mittausjaksoissa 1 ja 2.

Pesuhuoneen korkein suhteellisen kosteuden arvo oli molemmissa mittausjaksoissa 100 %. Pesuhuoneen alaslasketun katon yläpuolisen tilan suhteellinen kosteus oli korkeimmillaan ilman höyrynsulkua toteutetussa ensimmäisessä mittauksessa 43 % (kuvio 1) ja höyrynsululla toteutetussa toisessa mittauksessa 41 % (kuvio 2). Pesuhuoneen alaslasketun katon yläpuolisen tilan suhteellinen kosteus nousi molemmissa mittausjaksoissa pesuhuoneen käytön aikana keskimäärin noin 8 %, jonka jälkeen se laski normaaliin tilassa vallitsevaan suhteelliseen kosteuteen.

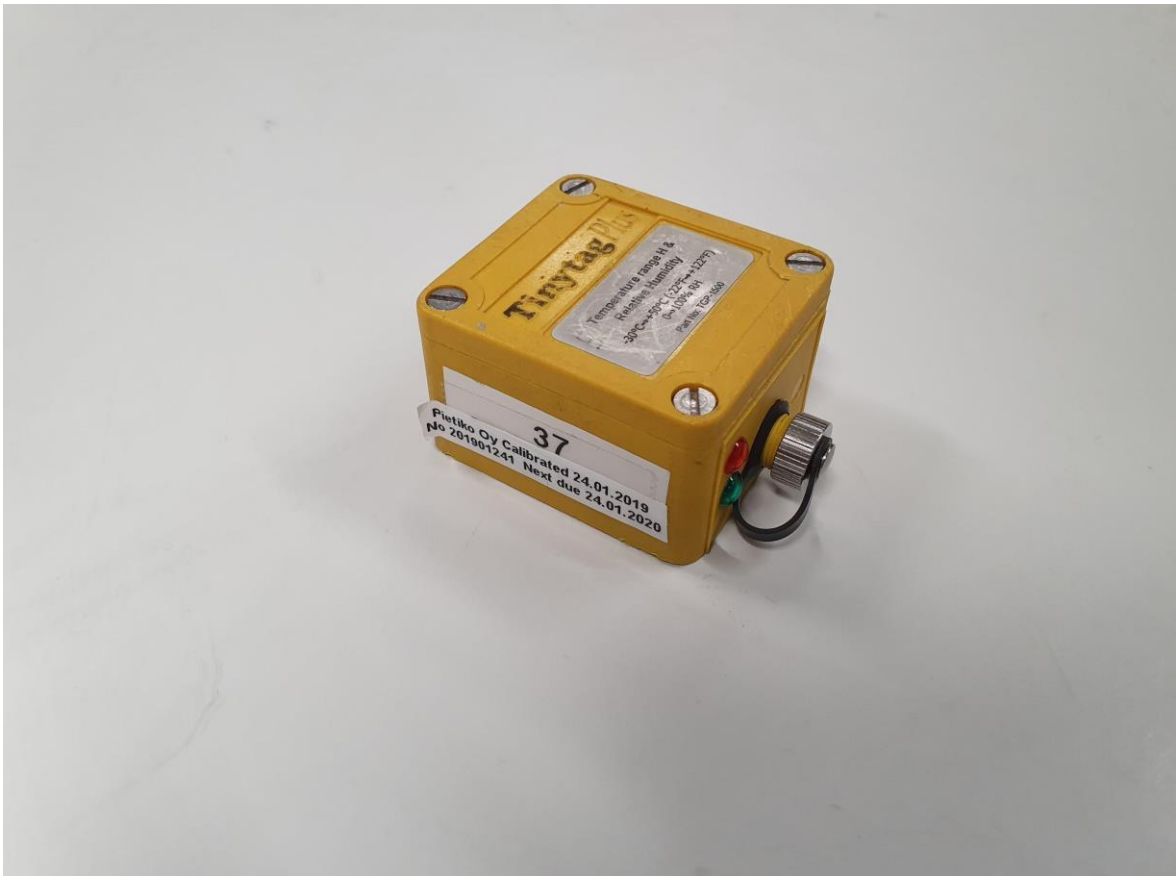
Kuva 1. Loggeri Tinytag Plus (TGP-1500)

Mittauslaitteina käytetään 6 kpl Tinytag Plus (TGP-1500) -loggereita, jotka mittaavat suhteellista kosteutta (RH %) ja lämpötilaa (°C). Loggerit ohjelmoidaan tallentamaan mittausarvot tunnin välein, alkaen 10.03.2020 klo 07.00. Loggerit tulee asentaa mittauspisteisiin vuorokautta ennen mittauksen aloitusta, jotta mittalaitteet tasoittuvat mittauspisteiden lämpötiloihin. Loggereita ei poisteta mittauspisteiltä mittausjaksojen välissä.

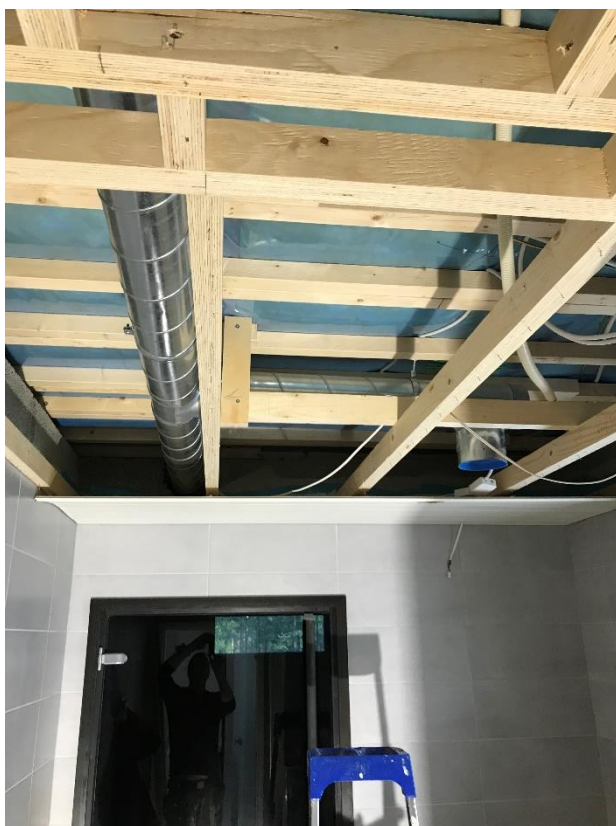
Kuva 2. Paneelikatton purku 30.03.2020 1. mittausjakson jälkeen.

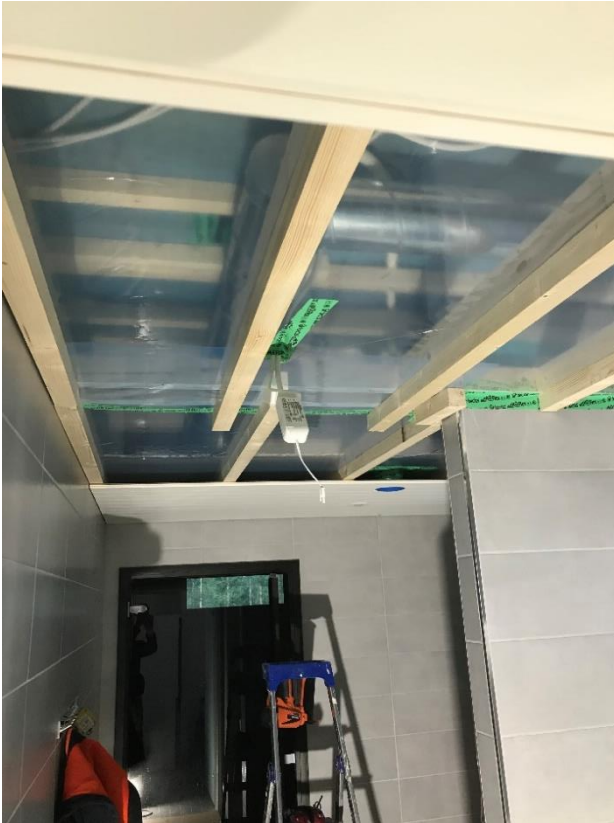
Kuva 3. Höyrynsulun asennus 30.03.2020 2. mittausjaksoon.

Ennen toista mittausta suoritettiin kattopaneelien purkutyö, asennettiin höyrynsulkumuovi 0,2 mm alaslasku koolausten sisäpuolelle, joka tiivistettiin vesieristeeseen tiivistysmassalla sekä tiivistys- ja läpivientiteipillä, läpiviennit tiivistettiin, asennettiin 48*48 koolaustuot, asennettiin uusi panelointi pesuhuoneen kattoon.

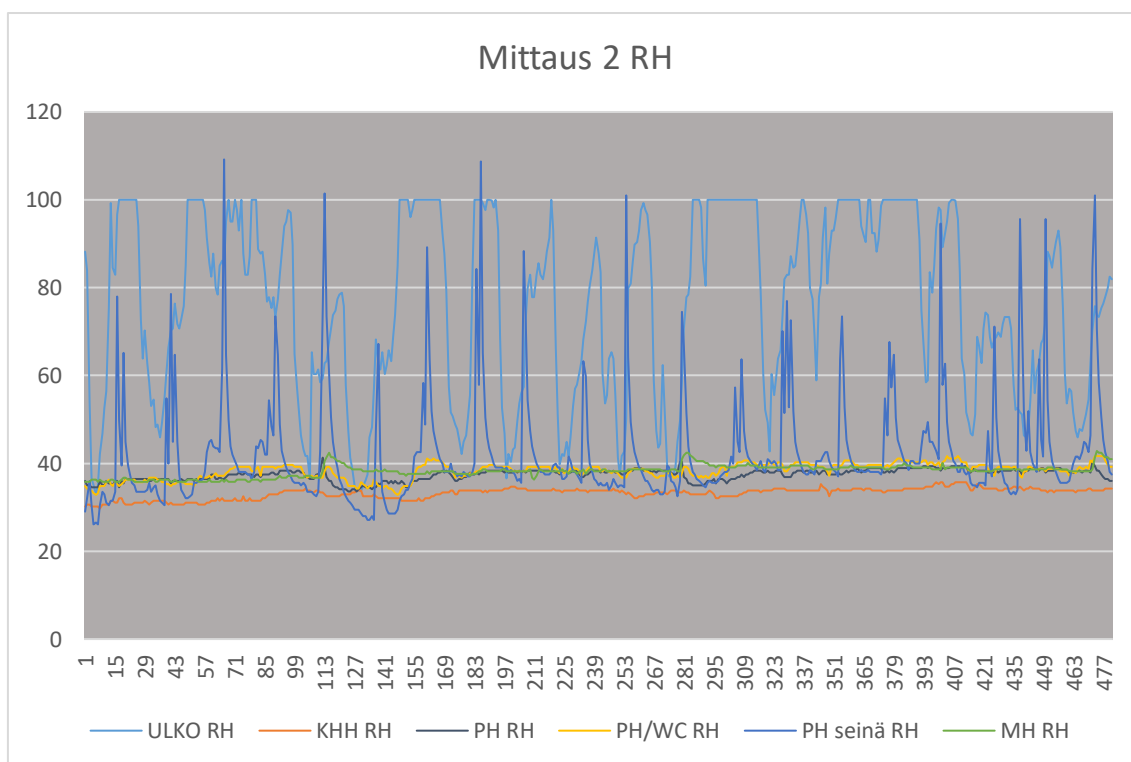
- Ulkoilman mittauspisteen (ULKO) suhteellinen kosteus vaihteli välillä 32–100 %
- Kodinhoitohuoneen kattokoolaustilassa sijaitsevan mittauspisteen (KHH) suhteellinen kosteus vaihteli välillä 30–34 %
- Pesuhuoneen suihkutilan kohdalla alaslasketun katon koolauksen päällä sijaitsevan mittauspisteen (PH) suhteellinen kosteus vaihteli välillä 34–41 %
- Pesuhuoneen wc:n kohdalla alaslasketun katon koolauksen päällä sijaitsevan mittauspisteen (PH/WC) suhteellinen kosteus vaihteli välillä 33–41 %
- Pesuhuoneen seinällä sijaitsevan mittauspisteen (PH SEINÄ) suhteellinen kosteus vaihteli välillä 26–100 %
- Makuuhuoneen kattokoolaustilassa sijaitsevan mittauspisteen (MH) suhteellinen kosteus vaihteli välillä 36–42 %

Kuva 6. Pesuhuoneen alaslaskettu katto höyrynsululla. Mittausjakso 31.03.—20.04.2020.

Molemmissa mittausjaksoissa erottuivat selvästi suihkutilan käytön aikaansaamat, ilman suhteellisen kosteuden mittausarvoissa hetkellisesti näkyvät korkeat lukemat (kuvat 4 ja 6). Tämä näkyy vielä selvemmin vesihöyrypitoisuuden mittauskäyrästä (kuvat 5 ja 7). Pesuhuoneen alaslasketun katon päällä suhteellinen kosteus nousi suihkutilan käytön aikana molemmissa mittausjaksoissa n. 8 %. Vesihöyrypitoisuus nousi molemmissa mittauksissa suihkutilan käytön aikana n. 2 g/m³.
