Lämpimän käyttöveden kiertojohtoverkon tasapainotus ja patteriventtiilien vaihto

Metropolia Ammattikorkeakoulu

Insinöörityö

30.5.2021

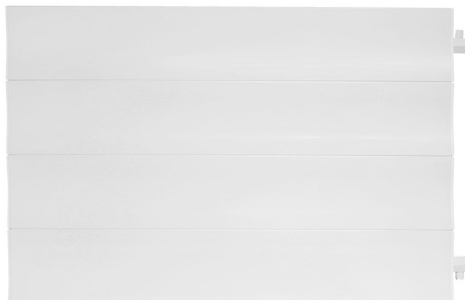
Kuva 4. Yleinen lämpimän käyttöveden verkostoon liitetty lämmityslaite.

Käyttöveteen liitetyt radiaattorit eroavat lämmitysverkoston radiaattoreista siten, että radiaattorille tulee noin 58 °C:n lämpöinen vesi ja radiaattorilta lähtee 55 °C:n lämpöinen vesi aina ja lämmitysverkoston radiaattoreille tulee menovesi noin 70 °C:n lämpöinen ja lähtee noin 40 °C:n lämpöinen vesi patterilta kaukolämpöpakettile vain huipputehon aikana. Esimerkiksi muuna aikana lämpötilat voivat olla meno 40 °C ja paluu 30 °C. Lämmityspiirin pattereiden tehot vaihtelevat, toisin kuin käyttövesiverkostossa saa olla enintään 200 W. Käyttövesiradiaattoreihin ei asenneta venttiileihin termostaatteja, joten käyttövesiradiaattorit pysyvät vuoden aikana saman lämpöisinä. Kuvassa 4 on esitetty yleinen malli käyttöveteen liitetyistä lämmityslaitteista.

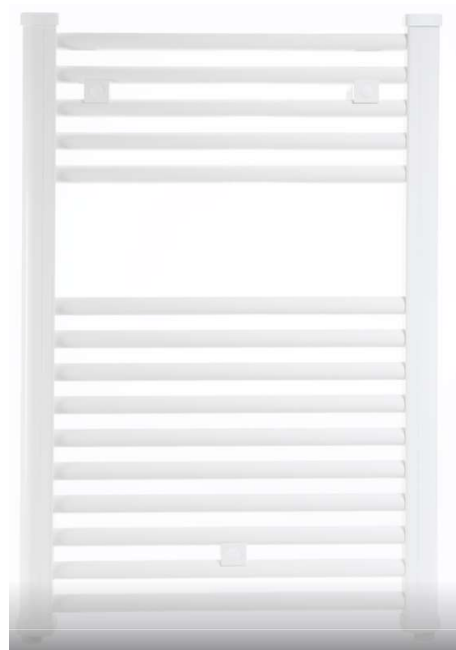
Kuva 5. Kuivauspatteri

Kuivauspattereita on tehty myös sähköllä toimivia ja lämmitysverkossa toimivia. Sähköllä toimivissa kuivauspattereissa on sähkövastukset ja sähkövastuksien tarkoitus on lämmittää kuivauspatteria. Kuivauspatterit kuluttavat lämmitysverkostossa vähemmän energiaa kuin käyttöveteen liitetyt kuivauspatterit. Lämmitysverkostoon liitetyissä kuivauspattereissa on termostaatit, jotka leikkaavat patterin tehoa tarvittaessa. Kuvassa 5 on esitetty kuivauspatteri.

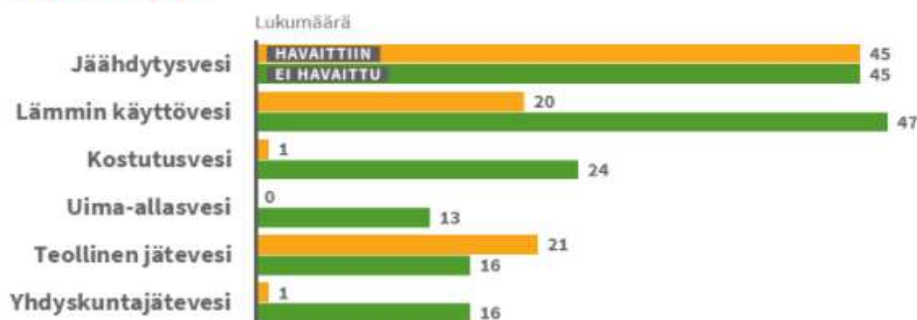
Kuva 7. Legionellojen esiintyminen vesijärjestelmissä 1988–2008 [6].

Käyttövesiverkostossa veden lämpötilan oltava yli 55 °C, siksi lämmityslaitteelle tulevan veden lämpötila pitää olla 57–58 °C [4]. ”Lämminvesilaitteistosta saatavan lämpimän vesijohtoveden tulee aina olla vähintään + 50 °C, jaksottainen veden tulistus ei täytä tätä vaatimusta, jos veden lämpötila jää syklin jossakin vaiheessa alle + 50 °C [5].” Minimilämpötiloilla halutaan ehkäistä mahdollinen legionellabakteerin syntyminen jokaisessa käyttövesiverkoston osassa. Jos vesivaraajaa kuormitetaan paljon, veden lämpötila voi tippua alle 50 °C:n. Normaalioloissa vaaditun minimilämpötilan tulee kuitenkin toteutua vesilaitteiston kaikissa osissa [5]. Kuvassa 7 on esitetty vesijärjestelmissä havaittuja legionellabakteerien esiintymistä vesijärjestelmissä [6].

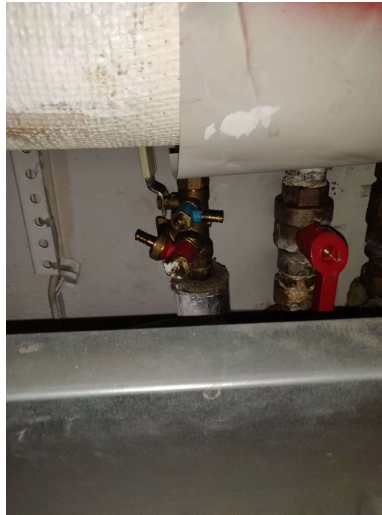
Kuva 8. Linjasäätöventtiili Oras 4100 lämpimän käyttöveden kiertojohdossa [Kuva: Aatu Uotila].

Lämmityslaitteistoa säädetään linjasäätöventtiileillä, kuten Oras 4100 [20], Stad lvk [19] tai suhteellisesti säätävällä termostaattinen linjaventtiilillä Danfoss MTCV [15, s. 2]. Kiuvauspattereiden yhteydessä käytetään kertasäätöventtiileitä, yleisesti käytetty malli on esimerkiksi Imi Raditrim A [21]. Kuvassa 8 on esitetty yleisesti 20–30 vuotta vanhoissa rakennuksissa käytetty linjasäätöventtiili mallia Oras 4100.

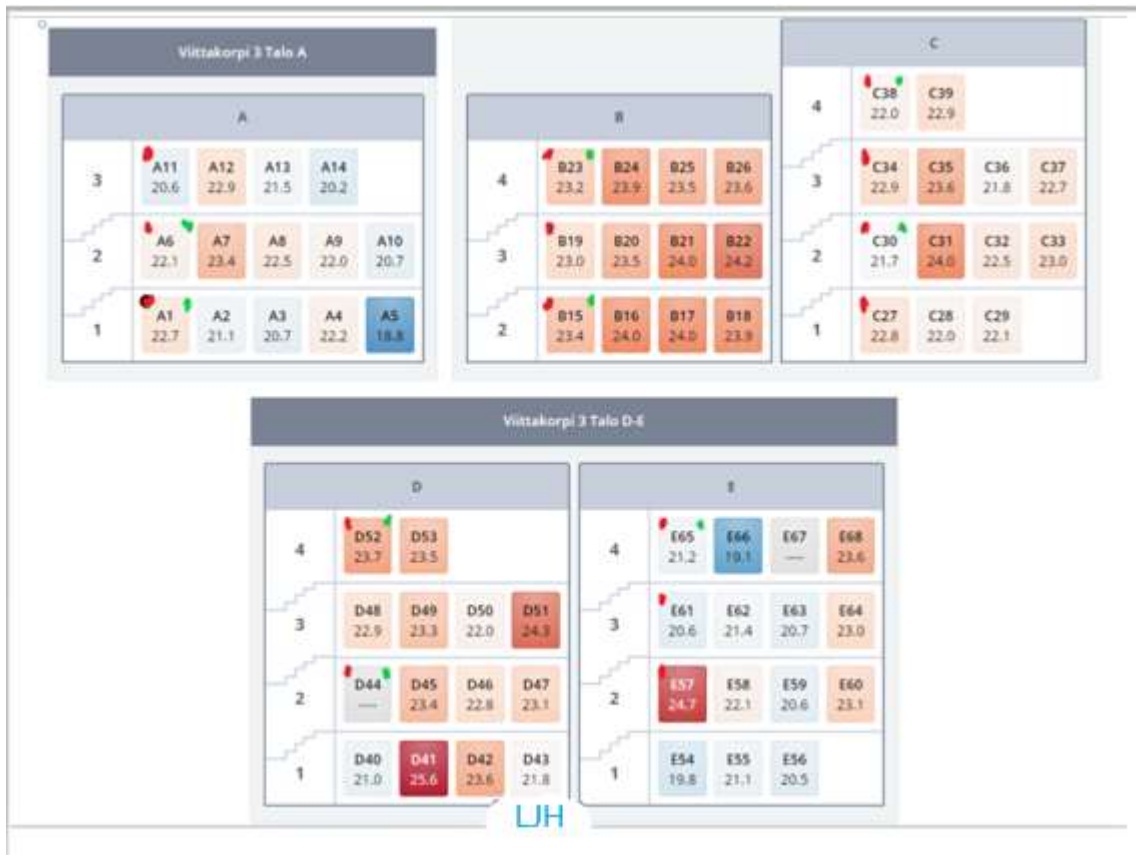
Kuva 11. Valitut asunnot, jotka valittiin mittauskierrokseen ja asunnot, joissa mittaukset tehtiin. [Kuva: Aatu Uotila].

Valitut asunnot on merkitty punaisella merkillä kuvaan. Kuvassa vihreällä merkatut asunnot ovat asuntoja, johon on päästy tekemään varsinainen mittaus. Kuvassa sinisellä on merkitty lämmönjakohuone.

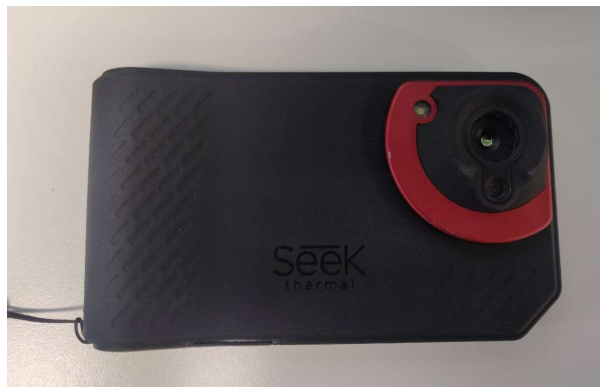
Kuva 13. Seek Thermal lämpökamera [Kuva: Aatu Uotila].

Lämpökameralla otettiin satunnaisesti kuvia, jotta voidaan analysoida tuloksia paremmin. Kuvassa 13 esitetty mittauskäynnillä käytetty lämpökamera.

Päädyimme suorittamaan mittauskierroksen Ebro TFN 520 -lämpötilamittarilla ja mittarille saatiin mittaustulos myös kromatuista putkista. Lämpökameralla pinnan emissiivisyys arvioidaan, joten lämpötilojen tarkkaan mittaukseen se ei sovellu.

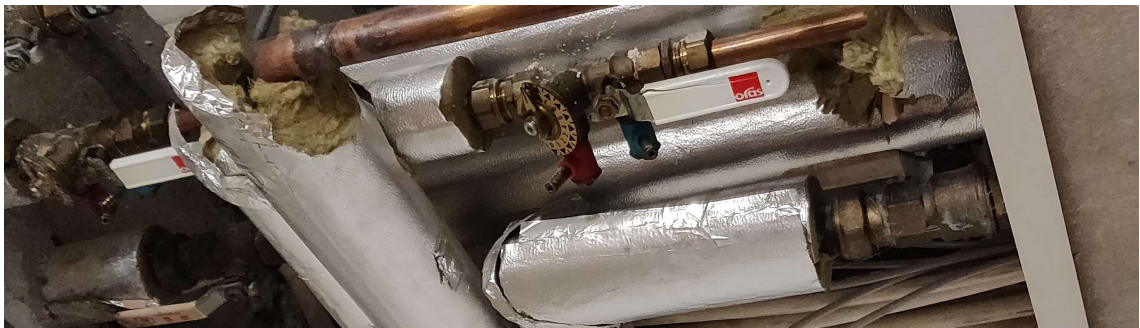
Kuva 14. Oras 4100 (vanha malli) [Kuva: Aatu Uotila].

Tarkoituksena mittauskäynnillä oli mitata virtaama jokaisesta linjasta, mutta linjasäätöventtiilit olivat vanhempaa Oras 4100 -mallia, joissa on messinkinen säätötaulukko [10]. Nämä linjasäätöventtiilit olivat noin 30 vuotta vanhoja. Kuvassa 14 esitetty kohteen linjasäätöventtiili. Virtaamien mittaus näin vanhoista linjasäätöventtiileistä on turhaa, koska linjasäätöventtiilien käyttöikä on ylittynyt. Vanhojen linjasäätöventtiilien venttiilin mittausyhteet voivat jäädä vuotamaan mittauksen jälkeen tai linjasäätöventtiilit voivat mennä tukkoon.

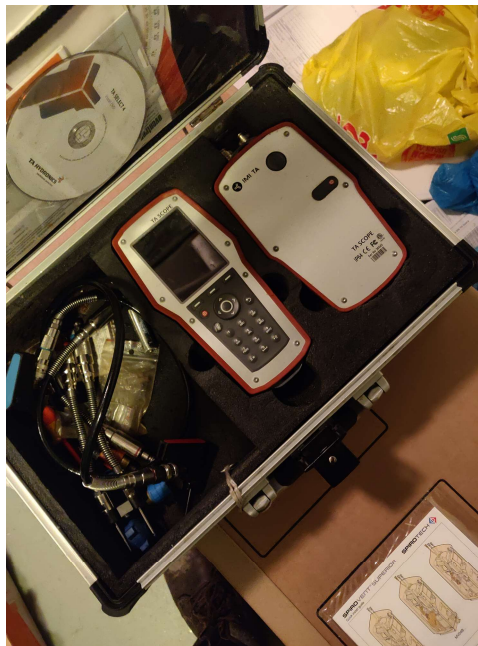
Kuva 15. IMI TA SCOPE, paine-erojen ja virtausten mittalaite.

Urakan valmistumisen jälkeen 31.3.2021 pääsin suorittamaan viimeisen mittauskäynnin kohteeseen. Mittaus toteutettiin samoissa yhdeksässä asunnossa kello 9–15. Käyttövee-teen liitettyjen lämmityslaitteiden meno- ja paluulämpötiloja mitattiin Ebro TFN 520 -lämpötilamittarilla ja kokonaisvirtaaman venttiililtä mittasimme paine-ero- ja virtausmittauslaitteella IMI TA SCOPE. Kuvassa 15 on esitetty tämä mittalaite.
