TALOYHTIÖN YHTEISTEN VAATEHUOLTOTILOJEN KEHITTÄMINEN

Opinnäytetyö 2012

LAITINEN, KARRI	Taloyhtiön yhteisten vaatehuoltotilojen kehittäminen
Opinnäytetyö	36 sivua
Työn ohjaaja	lehtori Ilkka Paajanen
Toimeksiantaja	As. Oy Kotkan Kirkkokatu 19
Kesäkuu 2012	
Avainsanat	taloyhtiö, kosteusvaurio, homevaurio, vaatehuoltotilat

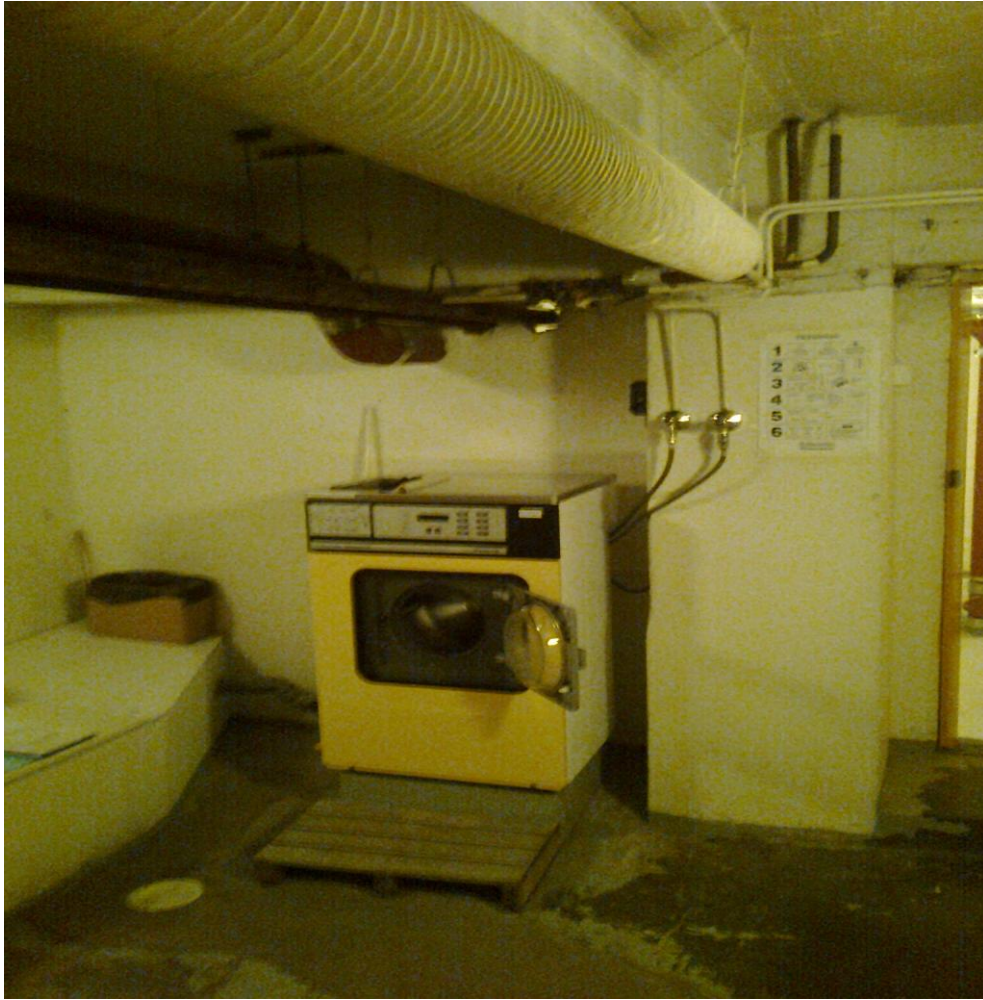
Kuva 3. Katossa riippuvat kaukolämpöputket ovat vailla eristeitä (Laitinen 2012.)

Kuivaustilan puolella huonekorkeus on todella matala katon palkkien kohdalla. Lisäksi katossa olevat putket ovat joissain kohdissa jopa palkkien alapuolella laskien huonekorkeutta entisestään. Kuivaustilassa on painovoimaisen ilmanvaihdon lisäksi kaksi pientä poistoilmapuhallinta, mutta korvausilmaa ei ole järjestetty. Seinäpinnoissa on myös erilaisia vaurioita, kuten kuvassa 4 on näkyvissä.

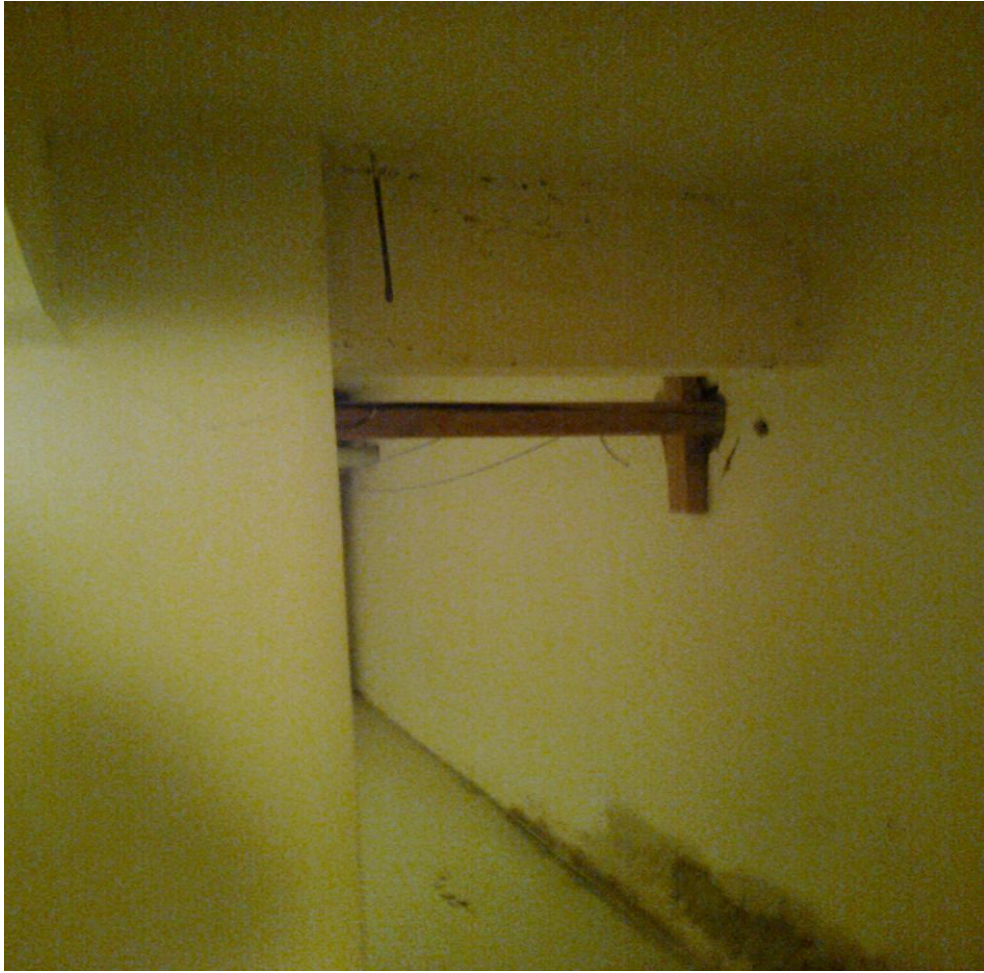
Kuva 4. Kuvassa seinäpintojen vaurioita (Laitinen 2012.)

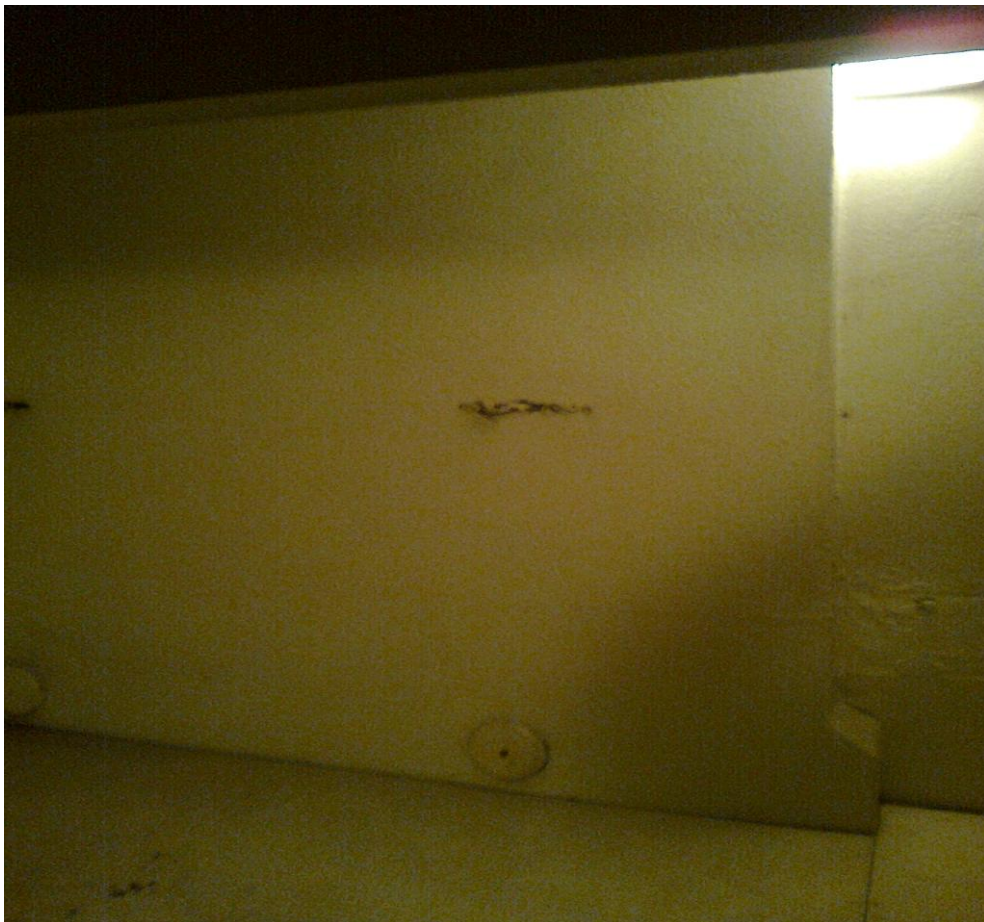
Kuva 15. Nykyisen pesutilan puolella näkyvät vanhat hormit sekä niiden sulkupeltien paikat

Ehdotetaan koneellisen tulo- ja poistoilmajärjestelmän asentamista pyykinhuoltotiloihin. Ilmanvaihtolaitteen sijainti tulisi olemaan nykyinen pesutila, joka tämän ehdotuksen myötä jää käyttämättömäksi. Kyseisessä tilassa on ennen sijainnut ilmeisesti kattilahuone tai muu tulipesällinen toiminto, sillä yhdessä kohtaa seinällä näkyy kaksi vanhaa hormia sekä niiden sulkupeltien paikat. Ilmanvaihdon vaatimat putkitukset olisi todennäköisesti mahdollista toteuttaa näitä hormoneja pitkin.
