# Vesijohtoverkon jatkuvatoiminen laaduntarkkailu

Metropolia Ammattikorkeakoulu

Insinöörityö

29.11.2021

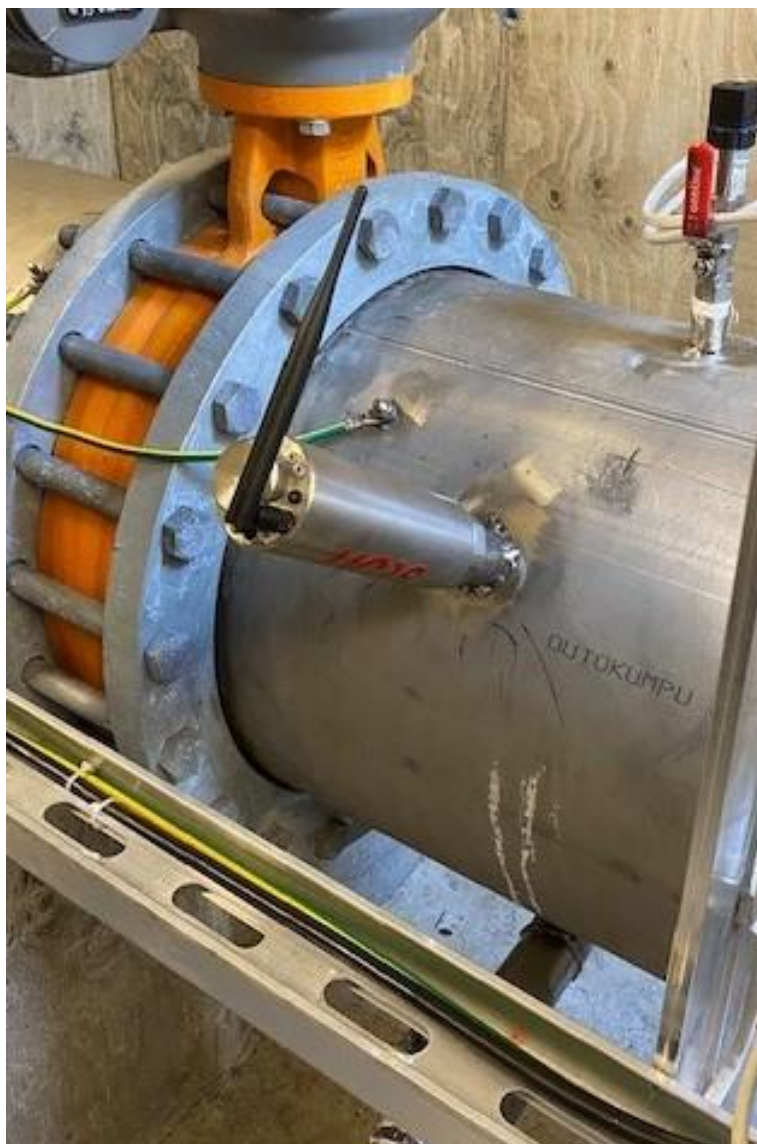
Uros Sense -anturi asennettiin Löyttymäen mitta-asemalle jo toukokuussa 2020. Laitteen anturiosa on asennettuna paineellisen putken sisäpuolelle ja laitteen muu osa putken ulkopuolella (Kuva 1.)

Kuva 1: Uros Sense Löyttymäen mitta-asemalla

Laitteen antenni on sijoitettuna maan alaisen mitta-aseman luukun välittömään läheisyyteen. Yhteys on toiminut hyvin, vaikka esimerkiksi puhelimen kuuluvuus mitta-asemalla on huono.

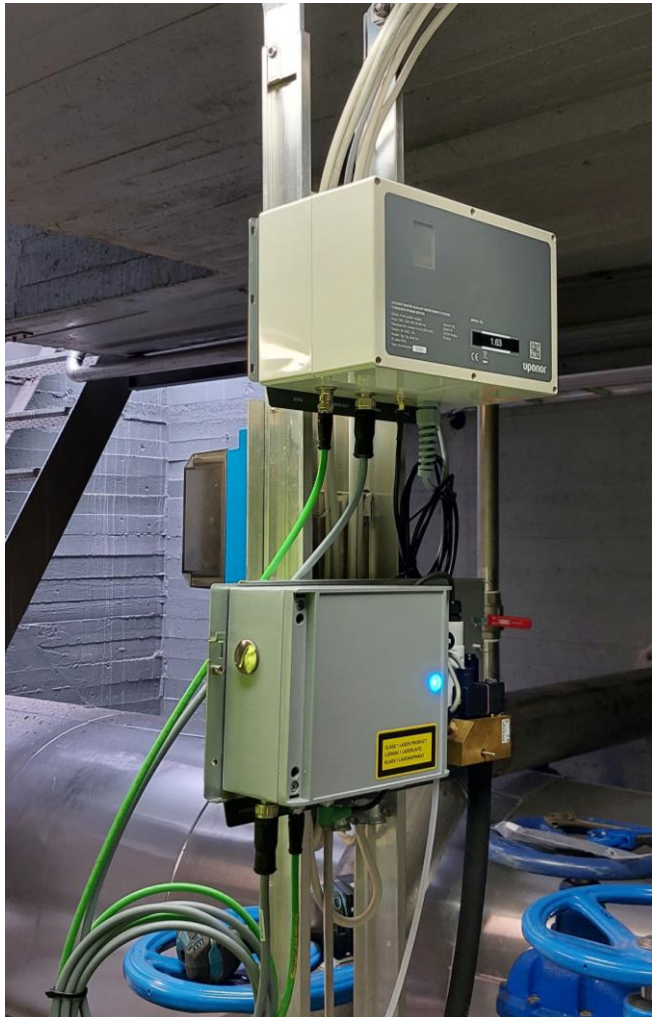
Uponorin laitteistoon kuuluu kaksi erillistä osaa, kuten kuvasta 2 huomataan. Kuvan 2 alemman osan läpi kulkee pieni virtaus ja lopulta vesi johdetaan viemäriin. Laitteiston käyttämä tekniikka perustuu hologrammimikroskopiaan. Laitte ikään kuin ottaa kuvia ja analysoi niitä tekoälyn avulla. [9.]

Kuva 2: Uponorin laite ilman suojakuorta Pirttiharjun paineenkorotusasemalla.

Laitteen tunnistamat partikkelit jaetaan neljään eri luokkaan: pieniin partikkeleihin sekä B-, C- ja F-partikkeleihin. B-partikkeleita ei normaalisti esiinny puhtaassa vedessä, vaan ne ovat monimutkaisia partikkeleita, kuten putkesta irronnutta sedimenttiä tai biofilmiä. C-partikkelit ovat yleisin jätevedessä esiintyviä

Partikkeleiden lisäksi laite mittaa lämpötilaa, sähkönjohtavuutta sekä ilmoittaa sameuden laskennallisen arvon [9.]

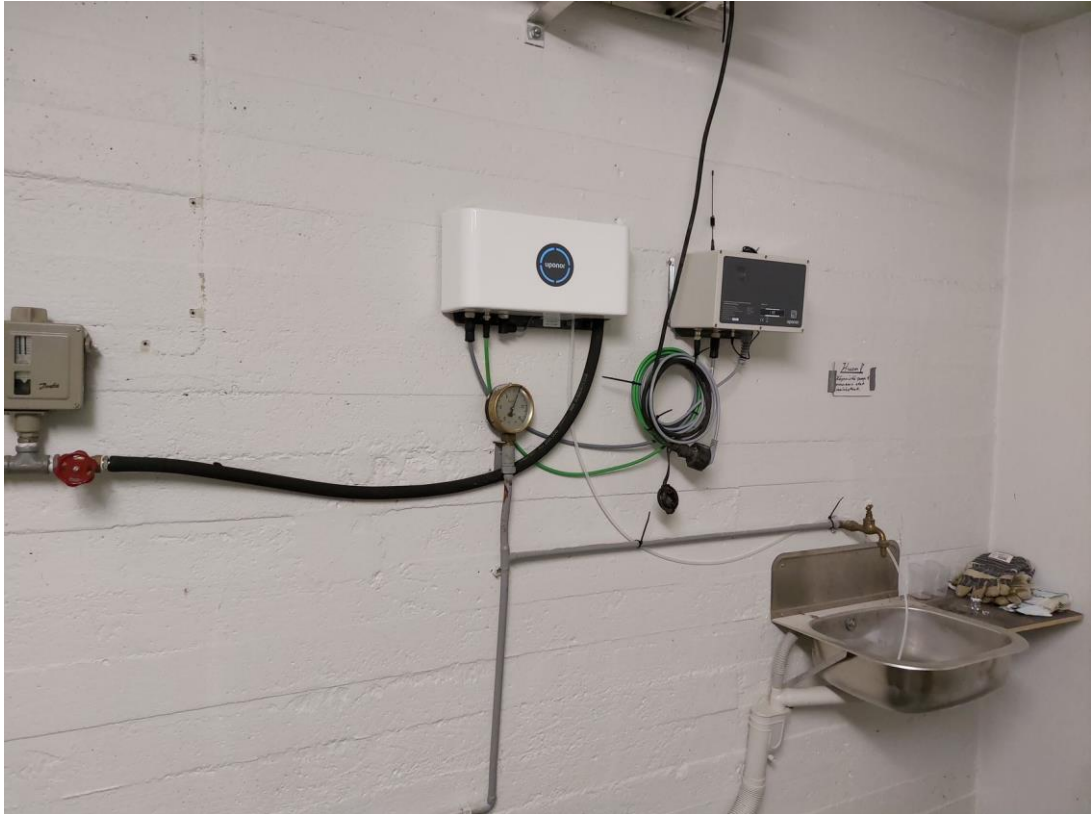
Kuva 3: Uponorin laitteisto valmiiksi asennettuna Mustakallion paineenkorotus-  
asemalla.

Laitteistojen asennus suoritettiin 21.5.2021. Asennuksessa oli mukana opinnäytetyöntekijä Sini Sivo, Uponorin Sami Matikka ja Aqua Palvelun Teppo Muho-nen. Asennus aloitettiin Mustakallion paineenkorotusasemalta (Kuva 3.) Mustakallion ja Saksalan paineenkorotusasemilla sekä Nastolan vesitornilla asennukset onnistuivat hyvin.

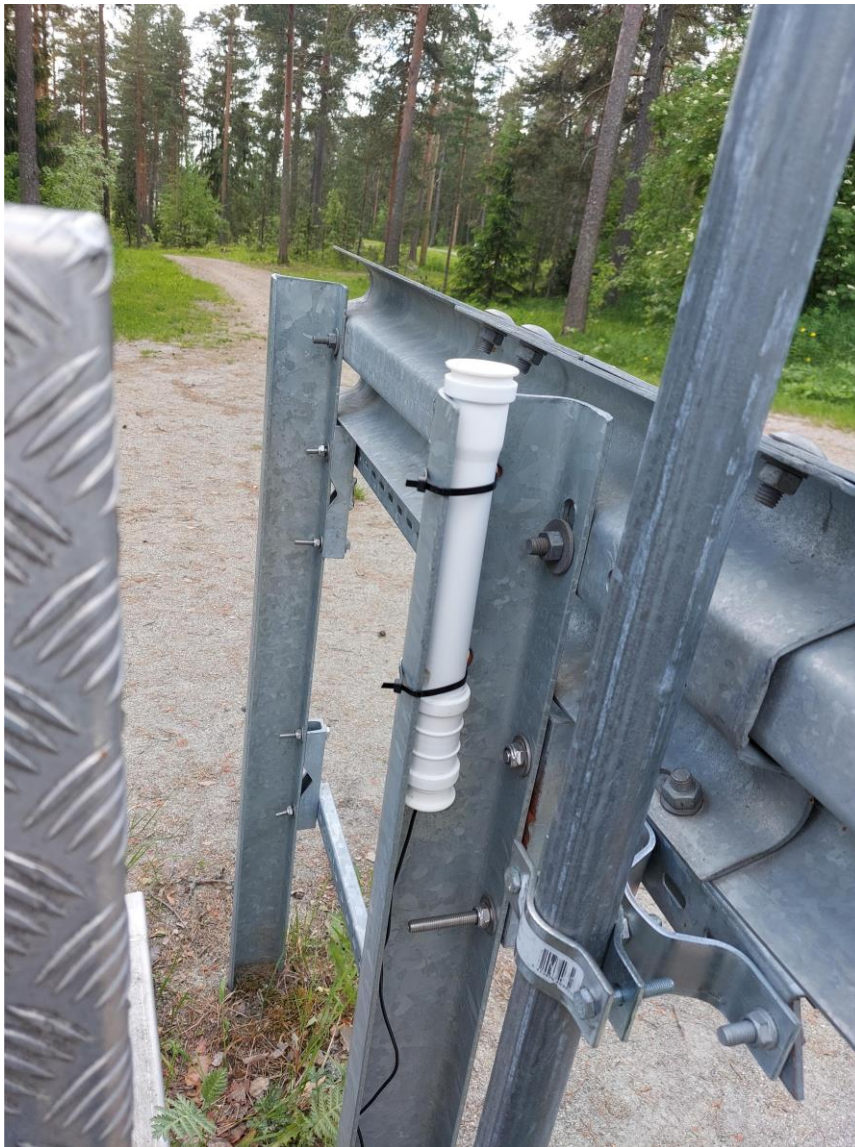
Kuva 4: Antenni Löyttymäen mitta-aseman ulkopuolella.

Antennin johto menee alumiiniputkeen poratun reiän kautta mitta-aseman sisäpuolelle.

Pieniä haasteita kuitenkin aiheutti huonot yhteydet maanalaisissa asennuskoh-  
teissa, joita olivat Pirttiharjun paineenkorotusasema ja Löyttymäen mitta-asema.  
Pirttiharjun paineenkorotusasemalla antenni asetettiin ilmanvaihtoputkeen  
maanpinnalle jo laitteen asennuksen yhteydessä, kun yhteyttä ei saatu aseman  
sisäpuolella toimimaan. Löyttymäen mitta-asemalla antenni asennettiin aluksi  
aivan luukun läheisyyteen, ja yhteys lähti toimimaan. Myöhemmin huomattiin,  
ettei yhteys ole riittävän hyvä ja siirrettiin antenni mitta-aseman ulkopuolelle  
sekä vielä uudestaan entistä ylemmäs. Antenni sijoitettiin muoviputken sisälle,  
jotta ilkeillä vältyttäisiin (Kuva 4.)

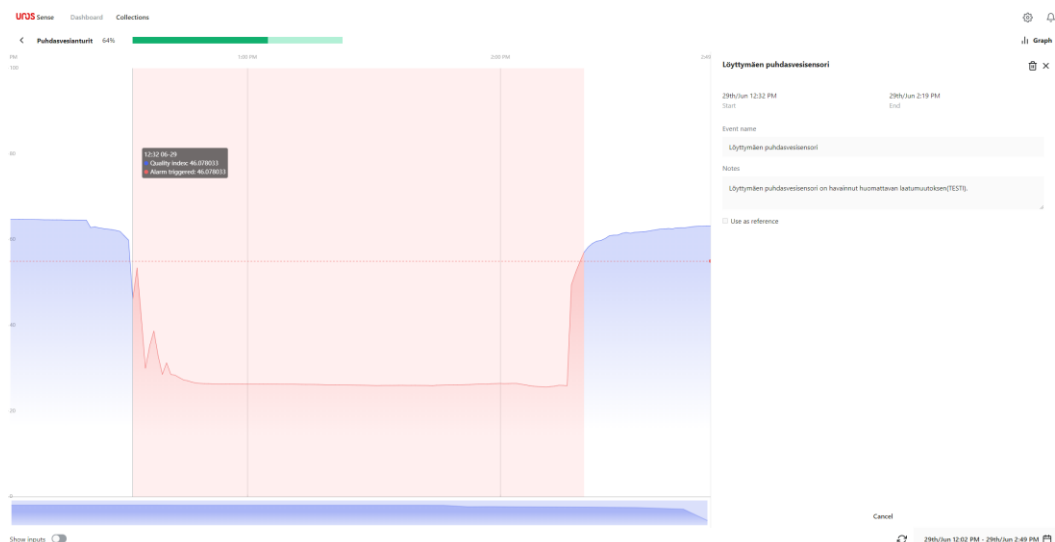
Uros Sense -palvelu on toiminut hyvin, sillä hälytys tuli vain kerran kesällä 2021. Palvelu ilmoitti huomattavasta muutoksesta vedenlaadussa tiistaina 29.6., kun Löyttymäen putki tyhjennettiin vedestä laipan asennuksen ajaksi. (Kuva 5)

Kuva 5: Muutos Uros Sense -palvelussa.

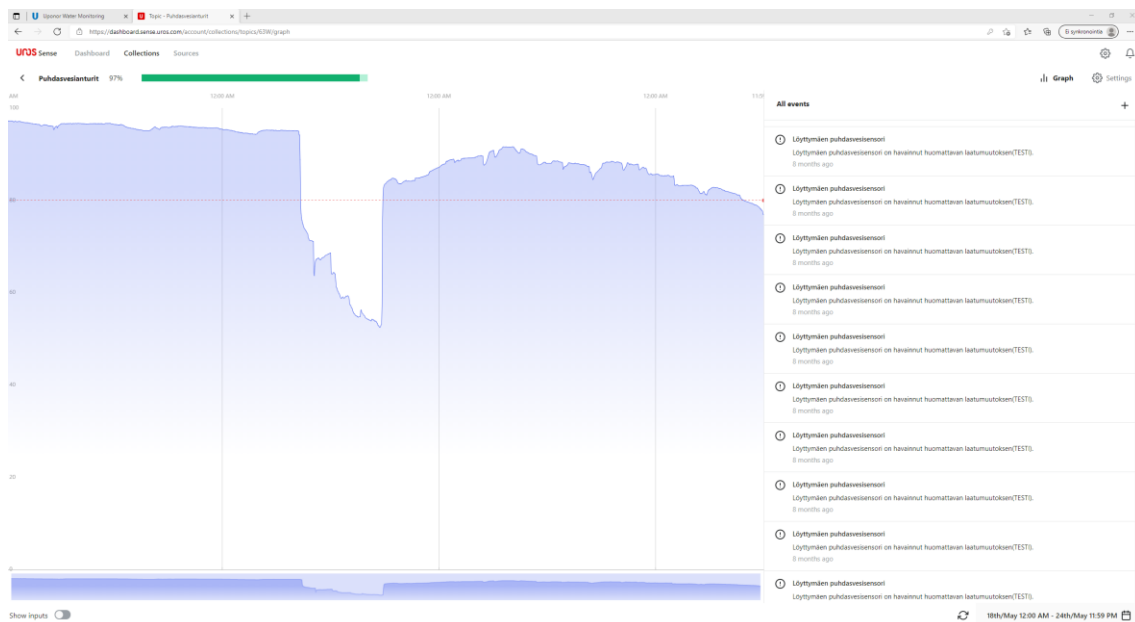
Koska Uroksen anturi asennettiin jo toukokuussa 2020, se on ollut käytössä vuoden Uponorin laitetta pidempään. Silti suuria muutoksia on havaittu vain kahdesti. Ensimmäinen hälyttävä tilanne tuli melkein heti anturin asentamisen jälkeen toukokuussa 2020, kun anturi havaitsi merkittävän muutoksen vedenlaadussa (Kuva 6.)

Kuva 6: Muutos vedenlaadussa toukokuussa 2020.

Muutos johtui putkirikosta Hämeenkoskella, jonne on matkaa noin 20 kilometriä. Hämeenkoskelta tulee vettä Lahden painepiiriin, ja vesi kulkee Löyttymäen mitta-aseman kautta.

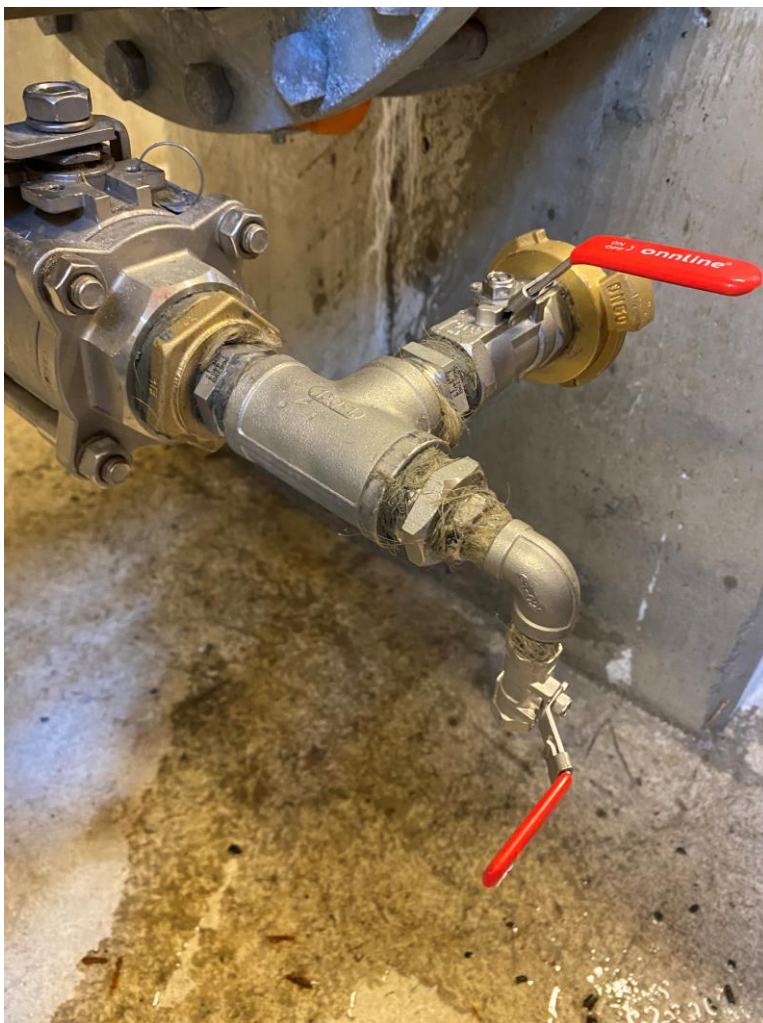
palvelussa yhteyskatkona. Uponorilla laitteen ottamaa kuvaa pystytään rajaamaan siten, ettei linssin likaantuminen häiritse laitteen toimintaa. Pilotoinnin aikana kuitenkin oli myös tilanteita, jolloin linssi oli niin likaantunut, ettei rajaamallaan saanut kerättyä kunnolla dataa. Erityisesti Löyttymäen mitta-asemalle likaantumista tapahtui paljon. Laitetta asennettaessa Löyttymäen putkiyhdetä jouduttiin supistamaan monesti (kuva 8.)

Kuva 8: Löyttymäen supistettu putkiyhde ennen laitteen asennusta. Alempi hana on asennettu laitteen käyttöön.

Mikäli lika olisi putkikittiä, se selittäisi, miksi juuri Löyttymäessä likaantumista tapahtui paljon. Muissa asennuskohteissa laitteet saatiin asennettu yksinkertaisesti.

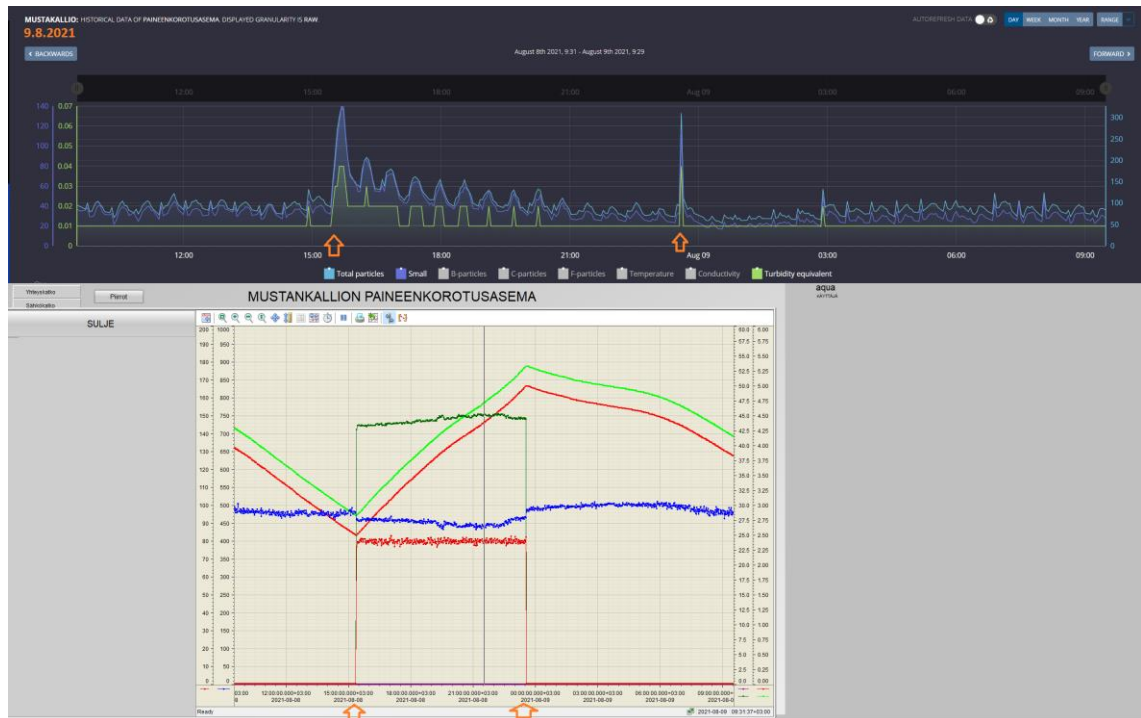
Laitteen toimivuutta voidaan todistaa muun muassa sillä, että laite reagoi muutoksiin verkostossa. Pilotoinnin aikana huomattiin tästä esimerkkitilanne, kun laite reagoi paineenkorotuspumpun käymisrytmiin. Kuvassa 10 havainnoidaan paineenkorotuspumpun käynnistymisen ja sammumisen vaikutusta partikkelimäärään. Kuvassa 10 toisiaan vastaavat ajankohdat on merkitty oransseilla nuolilla. Kuvan 10 alaosassa tummanpunainen ja – vihreä viiva osoittavat korkeapainepumpun olevan käynnissä.

Kuva 10: Mustankallion paineenkorotusaseman pumppujen sammumisen ja käynnistymisen vaikutus veden partikkelimäärään. Kuvan alaosa on näyttökuvaa Insta-automaatio-ohjelmasta. Oranssit nuolet osoittavat samaa ajankohtaa eri palveluissa.

Kuvasta 10 huomaa, että sekä paineenkorotuspumpun käynnistyessä että sammutuessa partikkeleita on enemmän ja laskennallinen sameus on korkeampi. Virtauksen ja paineen muuttuessa putkesta irtoaa helpommin sakkaa. Muutos vedenlaadussa on niin vähäistä, ettei sitä pystyisi silminnähdessä huomaamaan, mutta laiteen avulla muutos havaitaan.

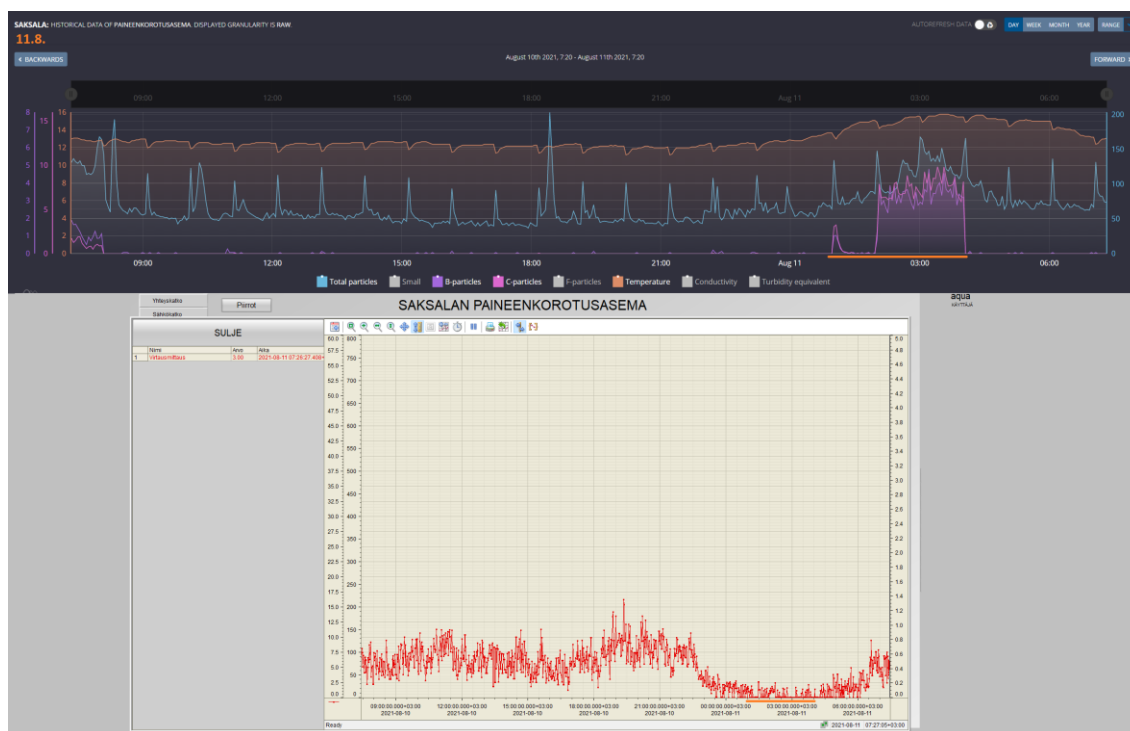
Pilotoinnin aikana huomattiin myös, että kun verkostossa virtaus on vähäistä, partikkelimäärät lähtevät nousuun. Kuvasta 11 huomaa, että partikkelimäärien nousu ja virtauksen lähes pysähtyminen tapahtuvat samanaikaisesti. Kuvasta

11 huomaa partikkelimäärien lisäksi lämpötilan nousevan virtauksen ollessa vähäistä.

Kuva 11: Virtauksen vaikutus partikkelimäärään Saksalan paineenkorotusasemalla. Kuvan alaosaa on näyttökuvaa Insta-automaatio-ohjelmasta. Oranssi viiva osoittaa samaa ajankohtaa eri palveluissa.
