**VARTIOIMATTOMAN RAUTATIEN TASORISTEYKSEN
LANGATON HUOMIOLAITE**

Ammattikorkeakoulun opinnäytetyö

Tekijä	Elisa Pajunen	Vuosi 2012
Työn nimi	Vartioimattoman rautatien tasoristeyksen langaton huomiolaite

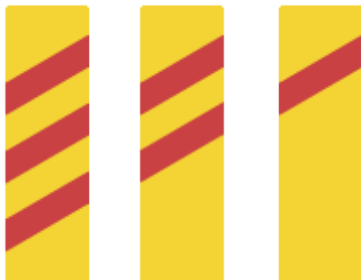
Kuva 1. Rautatien tasoristeyksen lähestymismerkit

Tasoristeyksessä on oltava tieliikenneasetuksen (182/1982) mukaisia tasoristeyksen lähestymismerkkejä 173, 174 ja 175 (kuva 1), joita voidaan käyttää rautatien tasoristeyksen varoitusmerkkien 171 ja 172 (kuva 2 ja 3) yhteydessä ilmaisemaan niiden ja tasoristeyksen välisen etäisyyden kolmanneksia. Rautatien tasoristeyksen merkeillä tarkoitetaan merkkejä, jotka varoittavat rautatien tasoristeyksen olevan ilman puomeja tai rautatien tasoristeyksessä on puomit. Mikäli tasoristeyksestä ei varoiteta käsiohjauksella, käytetään tieliikenneasetuksen mukaisia risteysmerkkejä: Yksiraiteisen rautatien tasoristeys 176 (kuva 4) tai kaksi- ja useampiraiteisen rautatien tasoristeys 177 (kuva 5).

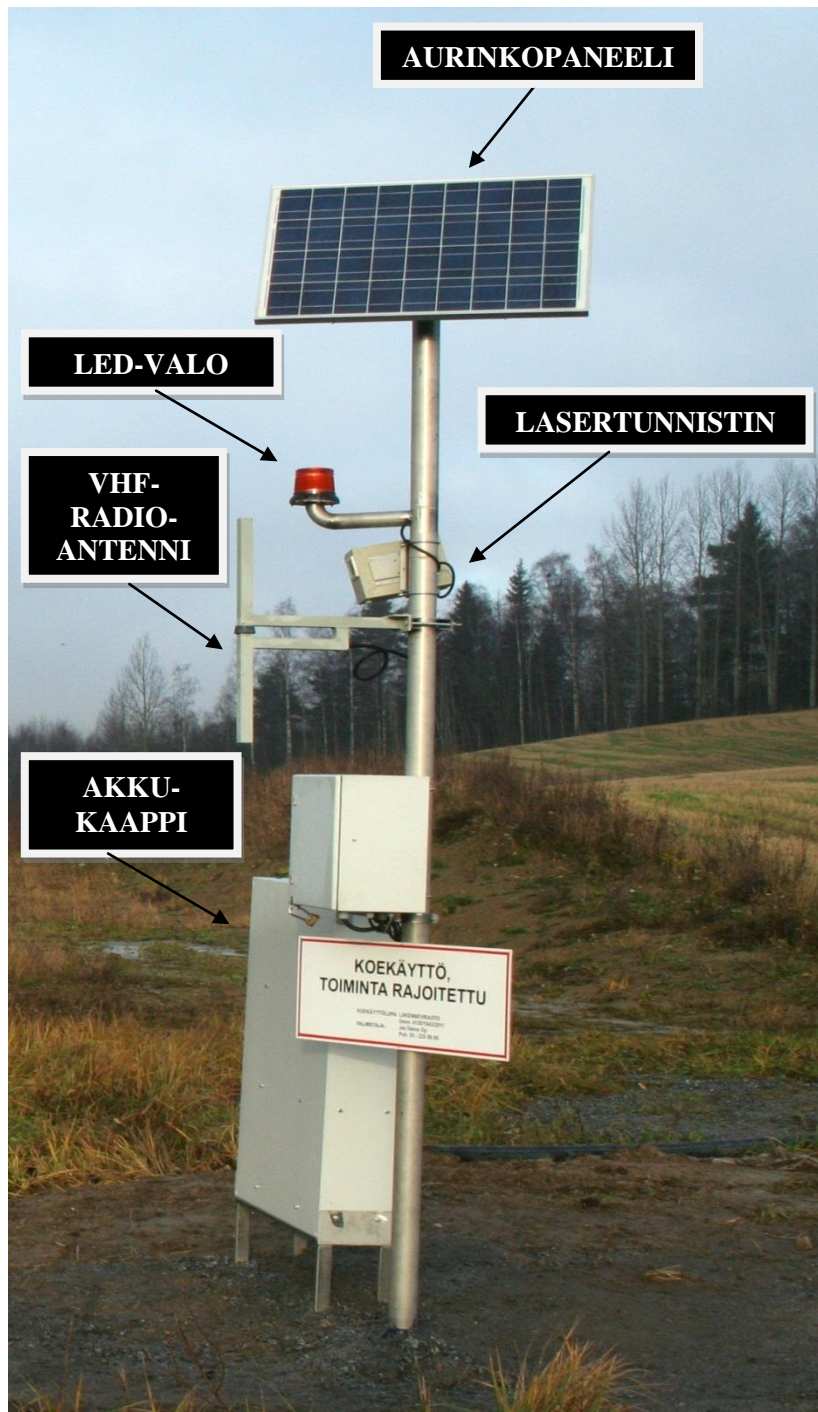
Kuva 6. Vartioimattoman rautatien tasoristeyksen huomiolaitteen prototyyppi

Alla olevassa kuvassa (kuva 6) on esitetty vartioimattoman tasoristeyksen huomiolaitteen prototyyppi. Kuvaan on merkitty keskeisimmät huomiolaitteen toimintaan liittyvät laitteen osat. LED-valo on tässä prototyypissä ylöspäin suunnattu ja lasertunnistin kohdistettu radan suuntaan. Lasertunnistimen ideana on tunnistaa huomiolaitteen ohi menevä juna ja lopettaa huomiovalon vilkutus ainoastaan poikkeustilanteessa. Aurinkopaneeli on prototyypissä kohdistettu etelään 65 °:een kulmaan. (Luutonen & Pöyri, haastattelu 13.1.2012.)

Vartioimattoman tasoristeyksen huomiolaite tarvitsee toimiakseen junassa sijaitsevan veturiyksikön, joka keskustelee huomiolaitteen kanssa. Testiajaksi veturiyksikkö on sijoitettu Dm12 moottorijunaan, joka liikennöi välillä Tampere-Haapamäki. Veturiyksikkö on asennettu kuljettajan yläpuolelle kattoon. Lähtökohtana on ollut kehittää mahdollisimman yksinkertainen ja edullinen laite. (Luutonen, sähköpostiviesti 6.2.2012.)
