# Sähkölämmitteisen pientalon energiaremontti

Metropolia Ammattikorkeakoulu

Talotekniikan koulutusohjelma

Insinöörityö

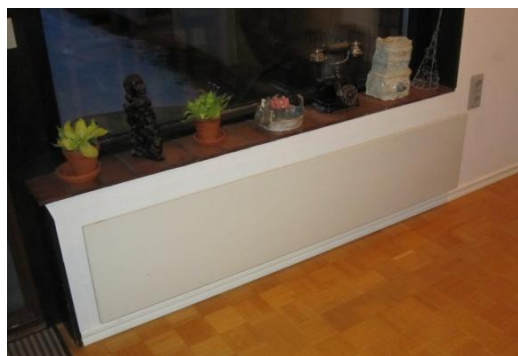
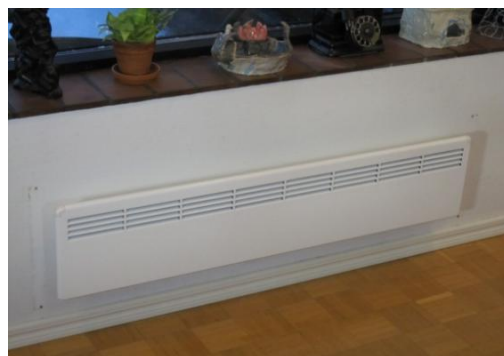
Vanhat lämmityspatterit vaihdettiin taloudellisempiin ja turvallisempiin Ensto Beta Mini -sähkölämmittimiin (kuva 10). Uusissa virtauslämmittimissä on elektroninen termostaatti (5...30 °C) ja termostaatin tarkkuus on +/- 0,1 °C. Beta Mini -lämmittimen pintalämpötila, keskeltä mitattuna, on normaalikäytössä aina alle 60 °C. (12.)

Kuva 10. Vasemmalla vanha ja oikealla uusi sähkölämmityspatteri

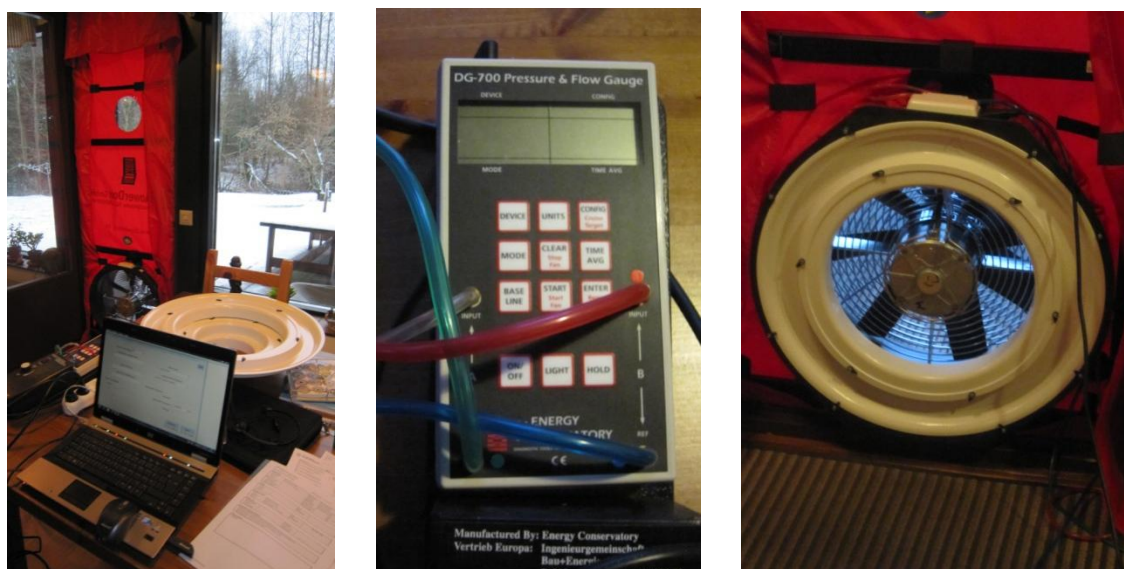
Vaipan tiiviys mitattiin 9.12.2011. Ulkoilman lämpötila oli 1,0 °C ja sisäilman lämpötila 19,1 °C. Tuulen nopeus oli 7 m/s kaakko ja ilmanpaine 100 530 Pa. Mittaus suoritettiin Minneapolis Blower Door model 4 -painekeolaitteistolla, jossa on Blower Door puhallin ja DG-700-painemittari. Tiivysmittaus tehtiin sekä yli- että alipaineisena SFS-EN 13829 -standardin mukaan menetelmällä B. Kuvassa 21 on esitetty mittauslaitteistoa.

Kuva 21. Mittalaitteistoa, DG-700-painemittari ja Blower Door -puhallin

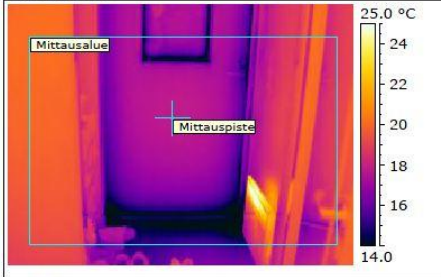
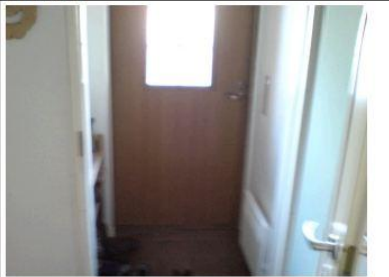
Kuvauspaikka: Tuulikaappi		Kuvauspäivämäärä: 23.3.2012	
Lämpökuva		Valokuva

Nro 1.		Mittausparametrit	
Mittauspisteen lämpötila	17.8 °C	Emissiivisyys (Lämpökuvasta)	0.95
Mittausalue maks. lämpötila	28.1 °C	Heijastuva lämpötila (LHei lämpökuvasta)	20.5 °C
Mittausalue min. lämpötila	9.3 °C	Etäisyys (Lämpökuvasta)	2.5 m
Lämpötilaindeksi mitatun alueen minimilämpötilasta	35	Kameratyyppi	FLIR P660
Lämpötilaindeksi mitatusta pistelämpötilasta	84	Kameran sarjanumero	404001076

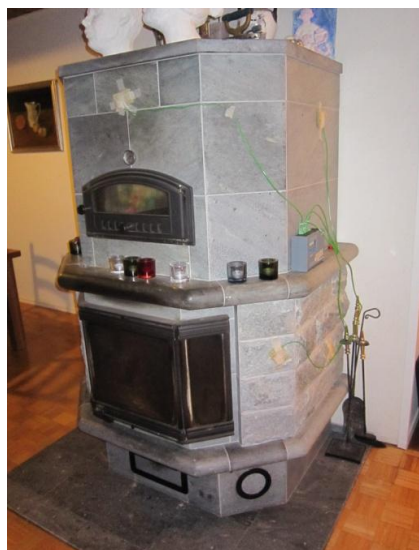
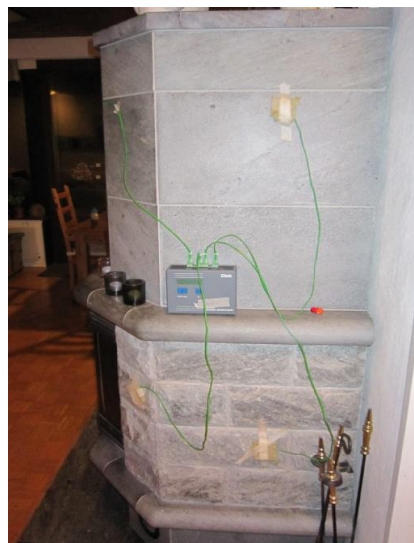
sa 24. Datalogger Squirrel SQ400 -termoelementtimittauksella kerättiin takan pintalämpötilan hetkelliset arvot 10 minuutin välein mittausjakson ajan.

Kuva 24. Lämpötila-anturit takan pinnassa

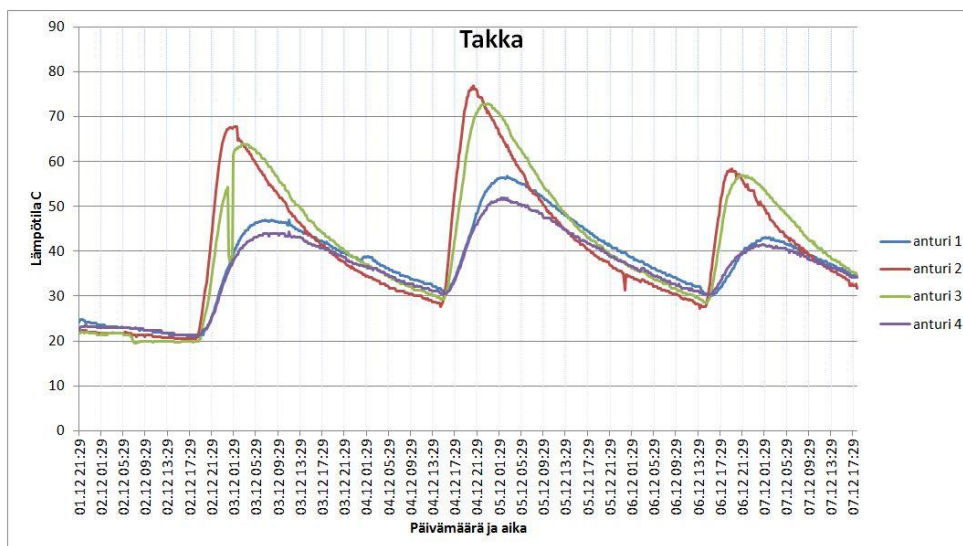
Kuvassa 25 on esitetty pintalämpötilat mittausjaksolla 1.–7.12.2012. Ensimmäiseen pesälliseen sytytettiin tuli 2.12.2012 klo 18:30 ja pelti suljettiin 3.12.2012 klo 00:30. Kuvaajasta voidaan nähdä, että takan pintalämpötila ei ole ehtinyt palautua huonelämpötilan tasolle vielä kahta päivää myöhemmin, kun takkaan sytytettiin uudestaan tuli.

Kuva 25. Takan pintalämpötilat 1.–7.12.2012

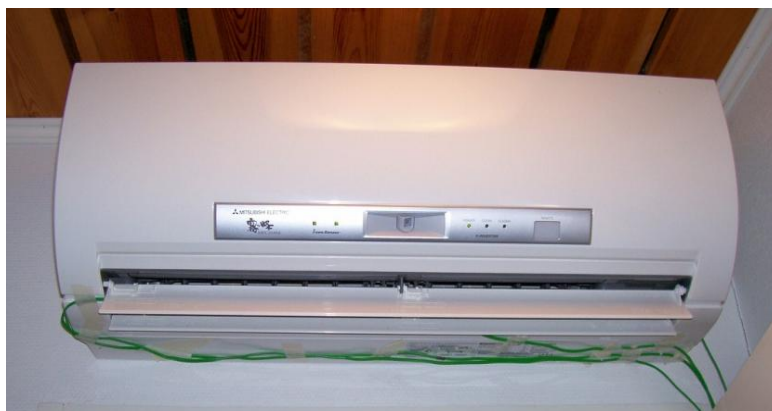
Ilmalämpöpumpun sähköverkosta ottamaa tehoa ei pystytty mittaamaan pistorasiamittarilla ennen remonttia, sillä pumppu oli kytketty suoraan sähkökeskukseen. Remontin yhteydessä vanhalle pumpulle asennettiin oma sähkönkulutusmittari, jonka lukemat olivat käytettävissä huhtikuussa 2012, kun mittaukset tehtiin.

Kuva 27. Ilmalämpöpumppu ja lämpötila-anturit

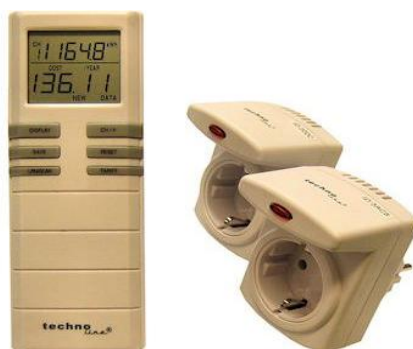
Kohteessa mitattiin kodinkoneiden sähkönkulutusta ajalla 23.–30.4.2012 Tehnolite Remote Cost Control -sähkönkulutusmittareilla (kuva 28). Sähkönkulutusmittarit kytkettiin pistorasioihin, joista otetaan tietokoneen ja viihdekeskuksen, kahden TV:n, astianpesukoneen, jääkaappipakastimen, mikron ja kahvinkeitin sekä matkapuhelimen lataamiseen tarvittava sähkövirta. Laitteiden sähkönkulutuksen perusteella laskettiin arvioitu kulutus vuodessa jakamalla mittausjakson sähkönkulutus jakson pituudella.

Kuva 28. Tehnolite Remote Cost Control -sähkönkulutusmittari

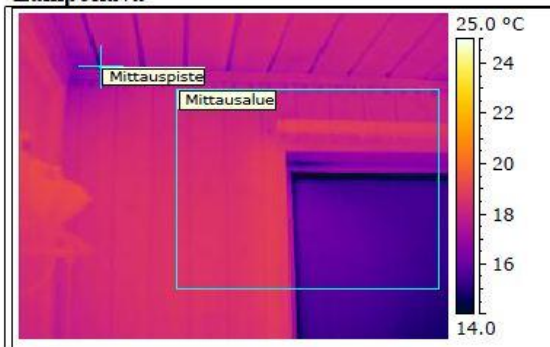
Nro 3.

Sisäilman suhteellinen kosteus	28.0 %
Paine-ero rakenteen yli (negatiivinen = alipaine sisällä)	1..-3 Pa
Sisäilman lämpötila (Ilman lämpötila lämpökuvasta)	20.5 °C

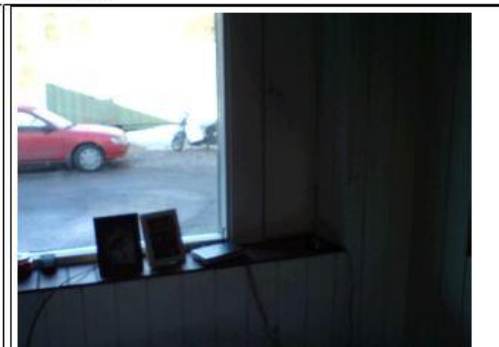
Nro 5.

Sisäilman suhteellinen kosteus	28.0 %
Paine-ero rakenteen yli (negatiivinen = alipaine sisällä)	1...-3 Pa
Sisäilman lämpötila (Ilman lämpötila lämpökuvasta)	20.5 °C

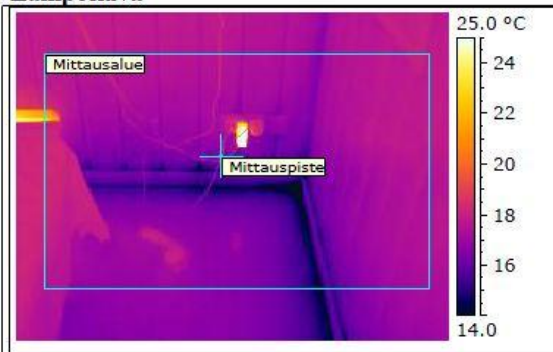
Nro 6.

Sisäilman suhteellinen kosteus	28.0 %
Paine-ero rakenteen yli (negatiivinen = alipaine sisällä)	1..-3 Pa
Sisäilman lämpötila (Ilman lämpötila lämpökuvasta)	20.5 °C

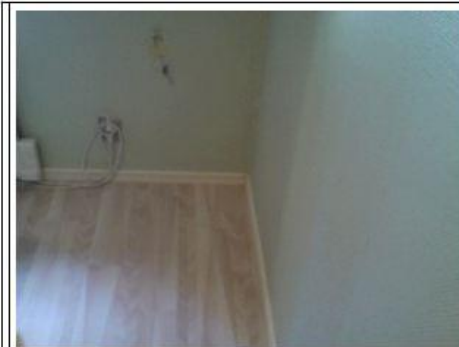
Nro 10.

Sisäilman suhteellinen kosteus	28.0 %
Paine-ero rakenteen yli (negatiivinen = alipaine sisällä)	1...-3 Pa
Sisäilman lämpötila (Ilman lämpötila lämpökuvasta)	20.5 °C

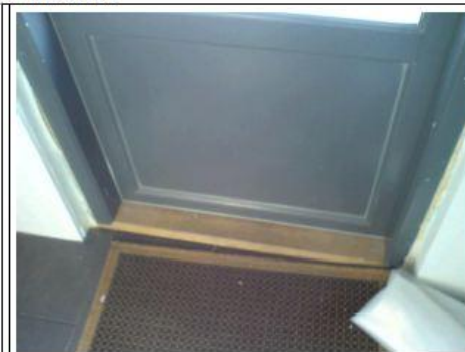
Nro 15.

Sisäilman suhteellinen kosteus	28.0 %
Paine-ero rakenteen yli (negatiivinen = alipaine sisällä)	1...-3 Pa
Sisäilman lämpötila (Ilman lämpötila lämpökuvasta)	20.5 °C

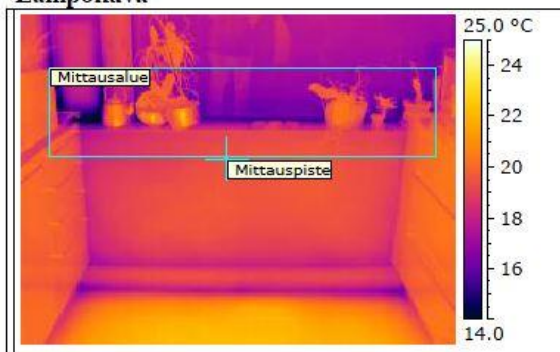
Nro 18.

Sisäilman suhteellinen kosteus	28.0 %
Paine-ero rakenteen yli (negatiivinen = alipaine sisällä)	1...-3 Pa
Sisäilman lämpötila (Ilman lämpötila lämpökuvasta)	20.5 °C
