VAUNUNKALLISTUSLAITTEEN OHJAUSJÄRJESTELMÄN UUSINNAN KENTTÄSUUNNITTELU

Opinnäytetyö
Huhtikuu 2013

Automaatiotekniikan koulutusohjelma
Tekniikan ja liikenteen ala

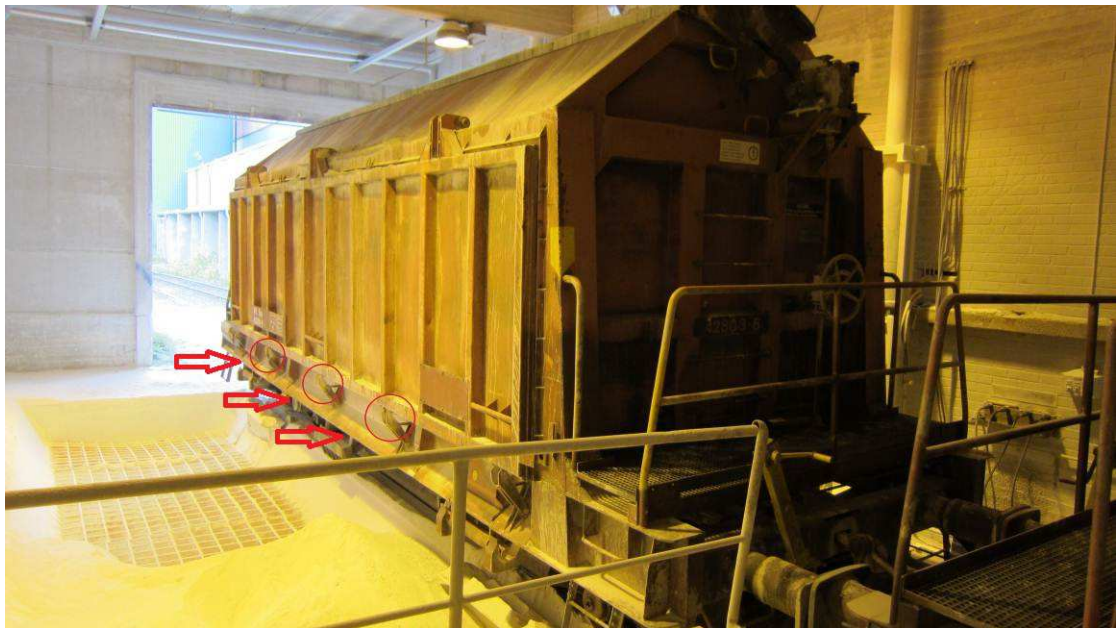
Kuvio 1. Vaunu kallistusasteella

Kallistuslaitteen ohjaus toimii yksinkertaisesti yksi askel kerrallaan. Saapuessaan kippauspisteeseen, vaunu on kiinnitetty muihin vaunuihin, eikä sitä tarvitse irrottaa erilleen. Vaunua ei myöskään kiinnitetä junarataan mitenkään. Kallistustapahtuma alkaa siitä, että vaunun saavuttua kallistuspisteeseen käydään silmämääräisesti varmistamassa, että vaunu on kohdallaan. Vaunun paikka voi vaihdella toleranssilla 20 cm. Kun vaunun paikka on varmistettu, kytketään vaunuun kaksi kappaletta hydraulikkaletkuja (meno ja paluulinjat). Näiden letkujen kautta käytetään vaunun omaa hydraulikkaa, jolla avataan vaunun saranoidun sivuseinän alalukitus (ks. kuvio 1). Kuvioista 1 nähdään yleiskuva junavaunusta ja sen kallistuskohdasta.

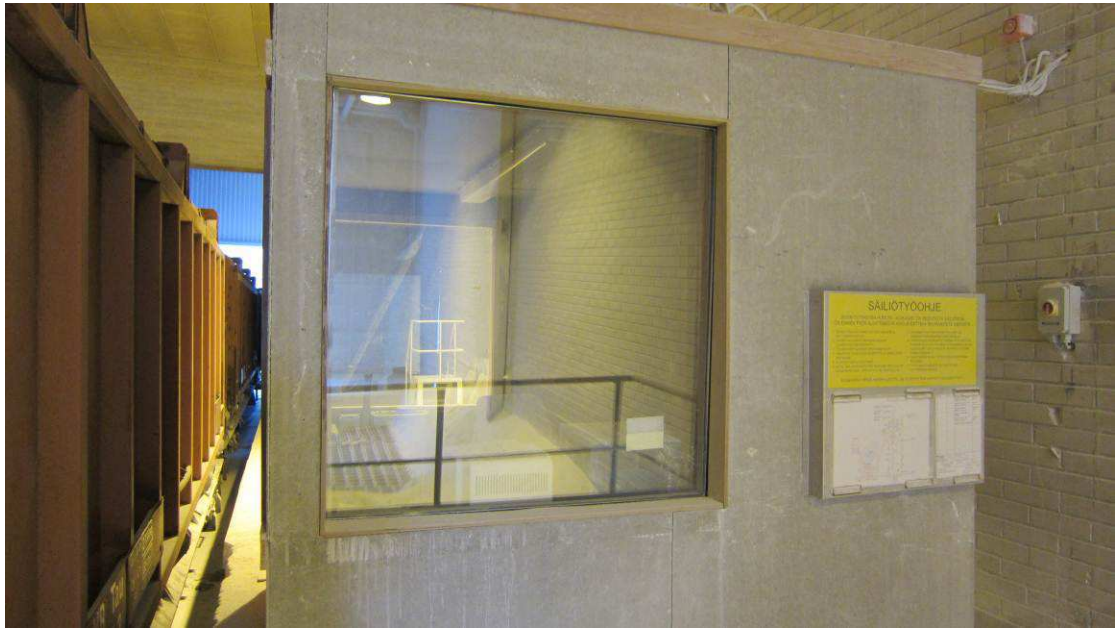
Kuvio 2. Operointikoppi ulkoa

Kun seinä on auennut lukituksistaan, voidaan aloittaa kippaustapahtuma. Kippauksen aikana vaunusta pois valuva talkki pölyä voimakkaasti, joten samassa tilassa ei ole sopivaa olla. Tätä varten operaattorille on olemassa oma koppi (ks. kuvat 2 ja 3), josta laitteistoa operoidaan. Koppi pitää pölyn ulkona, mutta silti näköyhteys vaunuun säilyy. Vaunun kallistukseen liittyvien sylintereiden hydraulikkakoneikko sijaitsee kerrosta alempana olevassa tilassa.

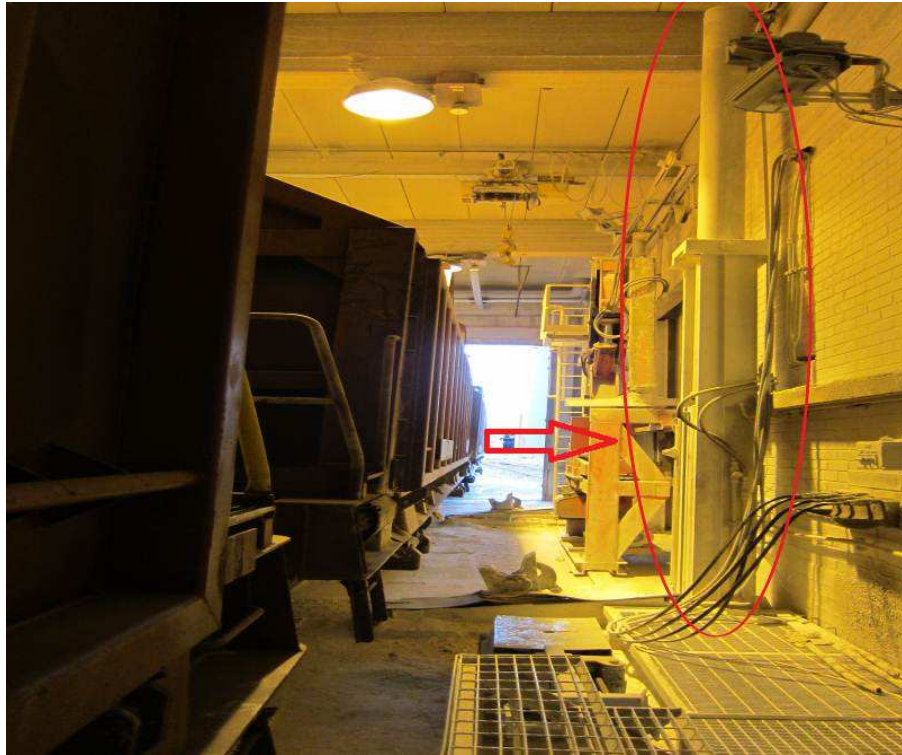
Kuvio 4. Kallistussylinteri

1. Käynnistetään kallistuslaitteen hydraulikkakoneikko. Tällöin varoitus sireeni hälyttää viiden sekunnin ajan, ja tämän jälkeen koneikko käynnistyy.
2. Lattiatasolta nousee kolme tukijalkaa, jotka nostavat kipattavaa vaunua n. 5 cm irti maasta.
3. Kun kaikilta kolmelta tukijalalta saadaan yläasennon rajatieto, aletaan ajaa itse kallistussylinteriä kohti vaunua yksi kerrallaan (ks. kuvio 4). Kun kallistussylinteri saavuttaa vaunun ylärunгон kiinnityspisteen, logiikka saa siitä rajatiedon ja ohjaa ”lukituskäpsän” (ks. kuvio 5) kiinni ja vaunu pysyy kiinni kallistussylinterissä. Sama lukitusoperaatio tehdään myös toiselle kallistussylinterille.

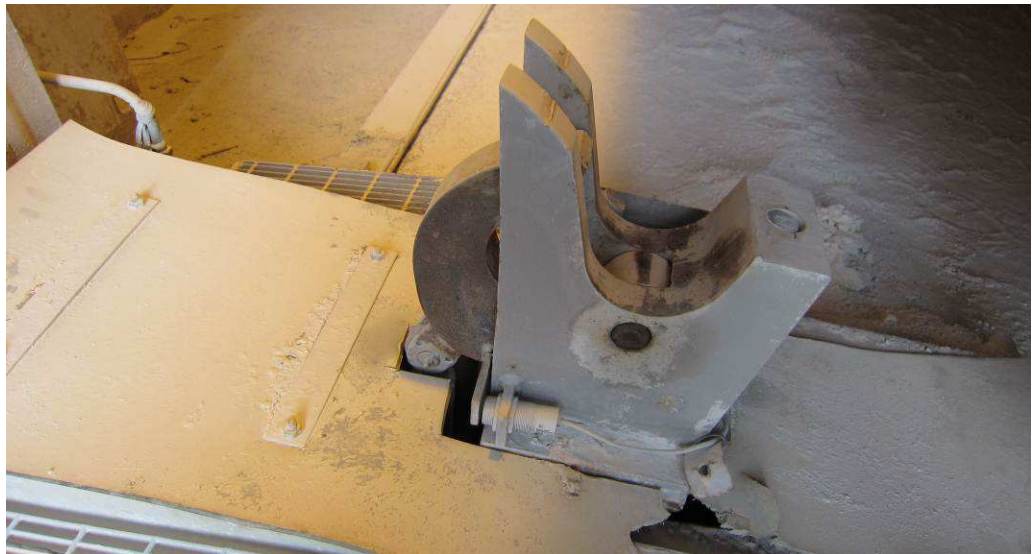
Kuvio 5. ”Lukituskäpsä”

4. Kun molemmat ”käpsät” ovat lukittuneet vaunun ylärunkoon, voidaan aloittaa vaunun kallistaminen. Vaunun ylärunko on saranoitu alarunkoon avosaranoitin (ks. kuvio 6), eli vaunun ylä- ja alarunko ovat

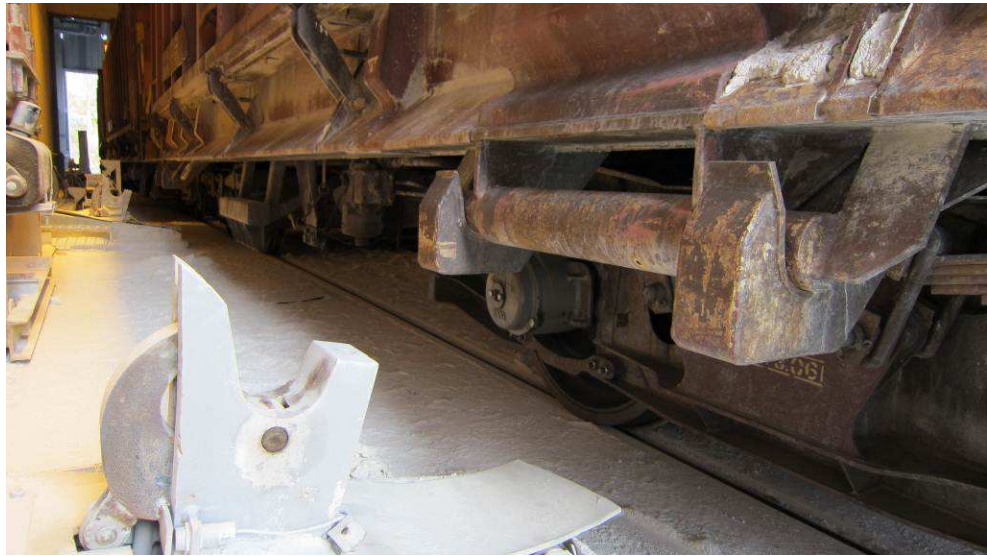
Kuvio 6. Vaunun avosarana

kiinni toisissaan lähinnä painovoiman vaikutuksesta. Logiikka alkaa ohjata kallistussylinterien magneettiventtiileitä tasaisesti, jotta vaunu ei pääsisi kallistumaan vinosti. Kallistussylinterien asentoa mitataan kahdella pulssianturilla (ks. kuvio 7). Nämä anturit välittävät asentotiedon logiikalle, jos toinen puoli alkaa nousta enemmän kuin toinen. Mikäli näin käy, pyrkii logiikka vähentämään edellä menevän sylinterin ohjausta, jotta kallistuminen jatkuisi suorassa linjassa.

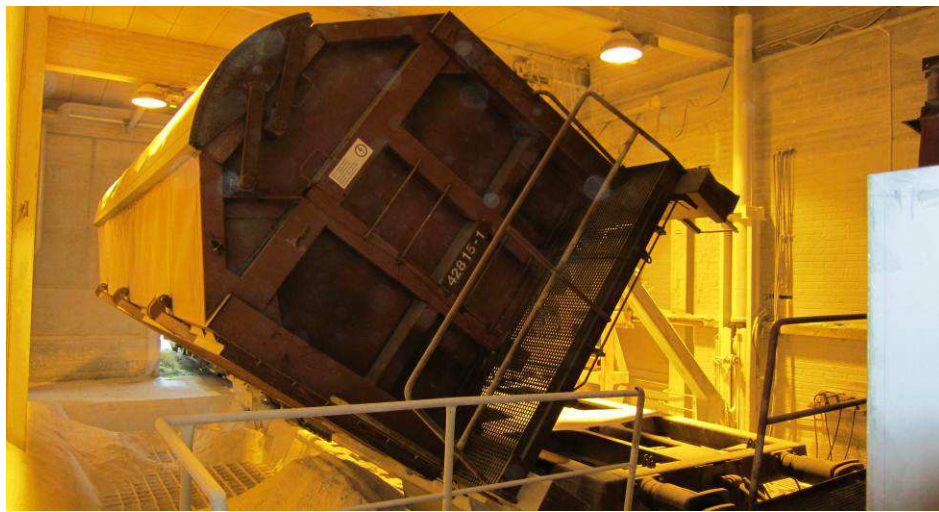
Kuvio 8: Vaunu kallistettuna

5. Jos kallistustilanteessa ei synny mitään ongelmia, etenee kallistus loppuun saakka. Kun kallistussylinterit ovat päässeet ääriasentoonsa, on vaunun ylärunko noin 45°:n kulmassa alarunkoon nähden (ks. kuvio 8). Jos kuitenkin kaikki talkki ei ole valunut vaunusta pois, voidaan se kaapia sieltä erillisellä kaavinlaitteistolla. Koska kaavinlaitteistoakin käytetään erillisestä operointikopista, vaunua joudutaan kuvaamaan kahdella kameralla. Näiden kameroiden kuvan kautta ohjataan kaavinlaitetta, joka on valmistettu HIAB- nostimesta.

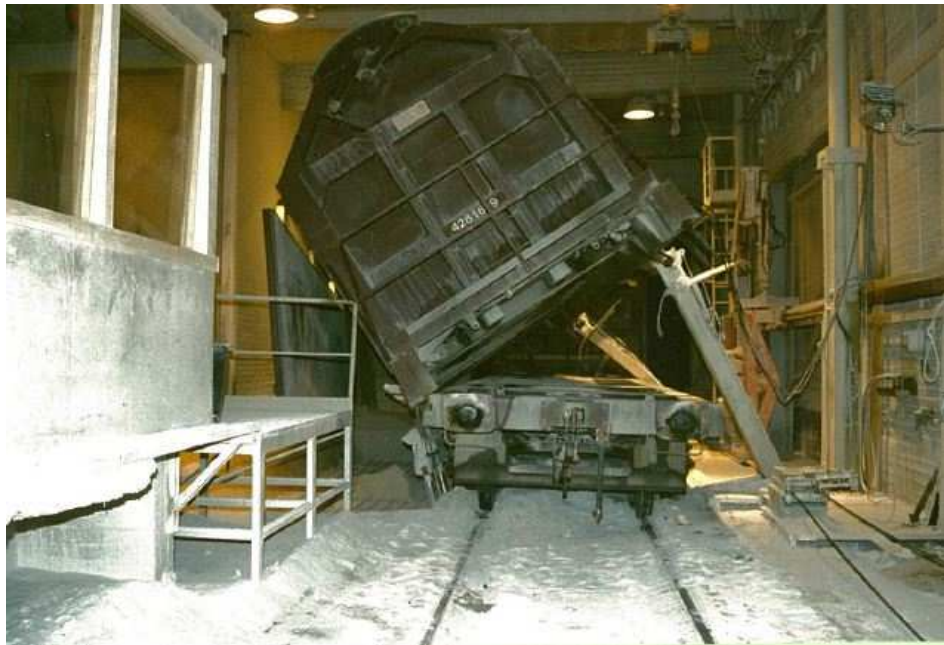
Mikäli kallistussekvenssin kohdassa 4 (ks. s.8 ja s.9) logiikan pulssikortilta tai asennon mittaus anturilta katkeaa jännite, nollaantuu kortin pulssitieto ja logiikka olettaa, että vaunun toinen puoli nousee huomattavasti edellä. Tällöin logiikka alkaa vähentää mielestään edellä menevän puolen sylinterin ohjausta, mutta todellisuudessa nollautunut puoli jatkaa matkaansa. Tästä seuraa se, että vaunun ylärunko pääsee irtoamaan alarungon saranosta aiheuttaen pahan ongelmatilanteen (ks. kuvio 9). Samanlainen ongelma pääsee syntymään myös tilanteessa, jossa vaunun ylärunko jää kantamaan sivuoven saranoiden varaan. Ongelman purkamiseen tarvitaan ulkopuolista nostoapua, mikä ei ole toivottavaa.

Kuvio 9. Vaunu on livennyt toiselta saranalta, jolloin kallistusvarsien asennot eroavat toisistaan ja toinen varsista on taipunut.

Yksi suurimmista ongelmista kallistuslaitteen toiminnassa syntyy tilanteessa, jossa kesken kallistusprosessin logiikassa tapahtuu jonkinlainen sähkökatkos tai häiriö, jolloin sen pulssiluentakortti käy sähköttömänä. Tällöin kortti ”unohtaa” mittaamansa asennon ja jatkaa junavaunun kallistamista tietämättä vaunun oikeaa kallistuskulmaa (ks. s.11).

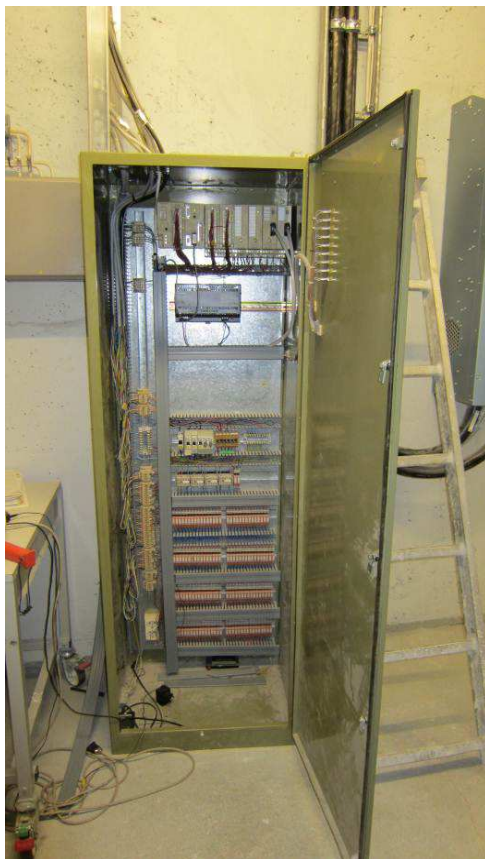
Kuvio 10. Vanha logiikkakaappi

Vanha Siemens S5 -logiikka sijaitsi omassa logiikkakaapissaan (ks. kuvio 10). Kaikki kenttälaitteet oli kaapeloitu sinne lukuisien kenttäkoteloiden kautta. Koska kenttälaitteiden kaapelointi haluttiin säilyttää nykyisessä muodossaan, oli selvää, että vanhaan logiikkakaappiin tulevat kenttäkaapelit säilyisivät paikallaan. Vanhasta logiikkakaapista (ks. kuvio 10) suunniteltiin perinteinen jakokotelo (ks. layoutkuvio 11), jossa kenttälaitteiden kaapelit jatkettaisiin 24-parisilla Jamak-runkokaapeleilla kaksi kerrosta ylempänä olevaan ristikytkentään ja Metso DNA -järjestelmään. Koteloon valmistetaan uusi pohjalevy, johon on mahdollista liittää kuusi kappaletta Jamak 24-parisia runkokaapeleita ja sekä tarvittava määrä apureleita ja kontaktoreita. Vanhaan logiikkaan kytketyistä kenttälaitteista ainoastaan asennonmittaukseen liittyvät anturit jouduttiin korvaamaan uusilla. Syy tähän toimenpiteeseen johtui lähinnä siitä, että vanhat anturit (ks. kuvio 7 s.9) toimivat digitaalisesti ja antavat tietyn määrän pulsseja yhtä kierrosta kohden.

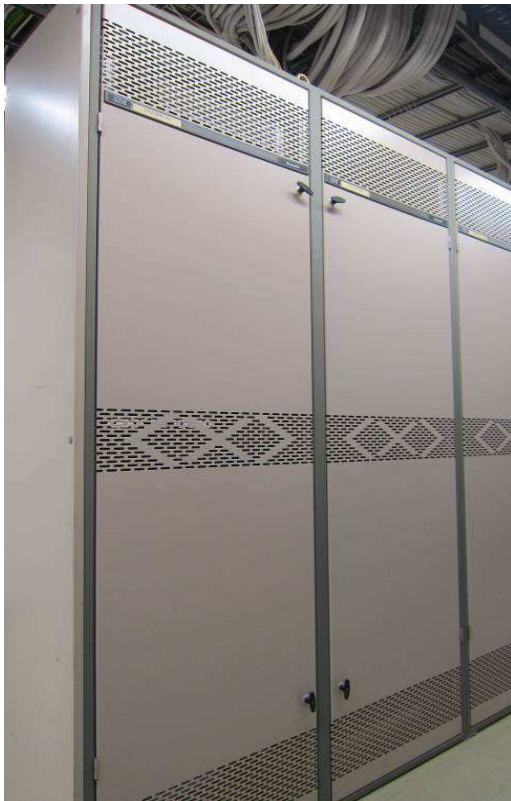
Kuvio 10. Järjestelmäkaappi

Metso DNA -järjestelmäkaappi koostuu käytännössä kahdesta vierekkäisestä kaapista (ks. kuvio 12). Toisessa sijaitsevat järjestelmän virtalähde, prosessoriyksikkö sekä järjestelmän liityntäpohjat eli rack:it, joihin erilliset järjestelmäkortit liitetään. Kortit jakaantuvat pääsääntöisesti analogia- ja binäärityyppisiin tulo- ja lähtökortteihin.

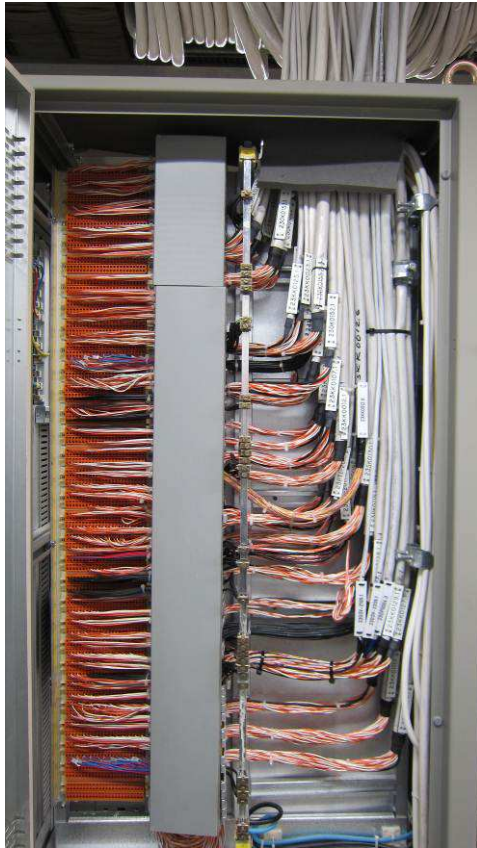
Kuvio 11. Kentältä tulevat kaapelit

Kuviossa 13 nähdään järjestelmäkaapin toinen puoli, johon kytketään kentältä tulevat laitekaapelit. Kuviossa 14 näkyy samaisen kaapin toinen puoli, jossa kenttäkaapelit liitetään mustilla yksittäisillä johtimilla AXJ-pohjalevyllä oleviin X-liitinryhmiin. Kyseistä välijohtotusta kutsutaan ”räppäämiseksi”.

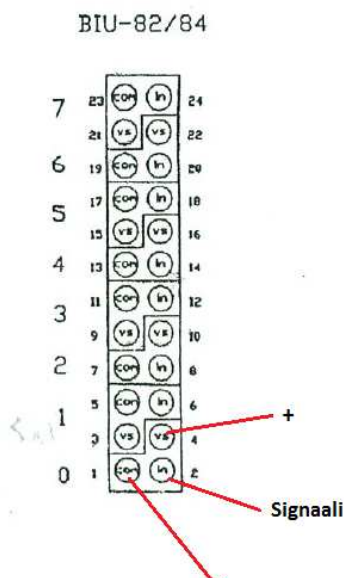
Koska logiikkaan ja Metso DNA:han liitettyjen laitteiden kytkentätavat eroavat toisistaan, tämä aiheutti haasteen kytkentöjen siirtämisessä. Esim. Metso DNA:n binääri-tulokortti on rakenteeltaan sellainen, että siihen voi kytkeä 3-johdinkytkenällä olevan anturin suoraan (+, -, sekä signaali-johdin) (ks. kuvio 17). Logiikka on suunniteltu siten että sen tulokortille tuodaan ainoastaan signaalijohdin ja esim. anturi saa käyttöjännitteensä (+ ja -) samasta virtalähteestä, johon logiikka on kytketty. Jotta kentällä olevien antureiden kytkentöjä ei tarvinnut muuttaa, täytyivät kytkennät suunnitella niin, että antureille tuotaisiin samalla tavalla jännitteet + ja - DNA:n virtalähteeltä ristikytkenätilasta ja ainoastaan signaalijohdin liitettäisiin DNA:n tulo/lähtökortille. Liitteestä 3 nähdään kuinka Metso DNA -järjestelmään liitetyn 24 parisen Jamak- johtimen ensimmäisessä parissa tuodaan + ja - jännite aina kenttäkotelolle 6k110 saakka. Liitteessä 1 näkyy vanha piirikaavio, jonka mukaan antureita on kytketty logiikalle. Liitteissä 3, 4 ja 5 näkyy uusi toteutustapa, jossa antureiden kytkennät on siirretty Metso DNA:lle.

Kuvio 17. Metso DNA BIU 8 -kortin AXJ-levyn X-liittimet
(Damatic XDI INTERACTIVE DOCUMENTATION. 1998)

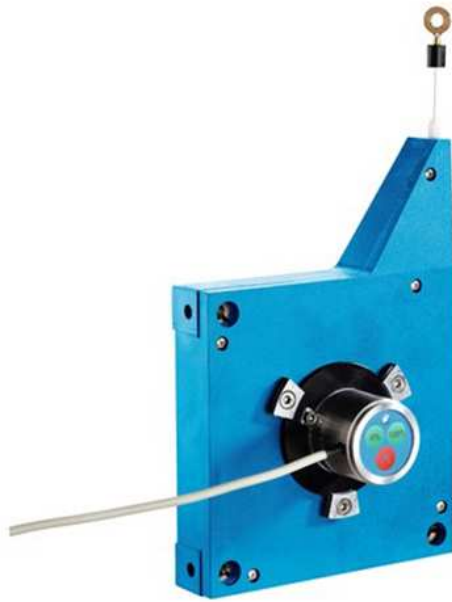
Anturi on tyypiltään EcoLine Wire Draw Encoder (ks. kuvio 18). Anturia oli saatavilla mittausetäisyyksille 3 - 10 metriä. Vaununkallistuslaitteiston tarpeeseen valittiin malli, jolla päästään mittaamaan viiden metrin matka ja jonka tarkkuus oli $\pm 0,2\%$, eli viiden metrin matkalla epätarkkuutta on 1 cm. Koska vaununkallistuslaitteisto sisältää kaksi kallistus-sylintereitä, tarvitsee antureitakin olla kaksi. Tällöin epätarkkuuskin kaksinkertaistuu 2 cm:iin. Siitä huolimatta pysytään maksimaalisella epätarkkuudellakin raja-arvon eli 4 cm:n alapuolella. Anturi on rakenteeltaan ns. jojo-tyyppinen, eli rungon sisällä on jousikuormitteinen kela, joka sisältää viisi metriä vaijeria. Kelaan on liitetty itse anturiosa, joka kertoo milliampeeriviestillä sen, kuinka paljon vaijeria on vedetty kelasta. Anturipaketin IP-luokitus on korkea, IP65, joka tarkoittaa, että anturi on rakenteeltaan täysin pöly- ja vesitiivis. Anturi tullaan kiinnittämään laitteistoon siten, että sen runko on kiinni kiinteässä pisteessä kallistus-sylinterin alapäässä. Mittavaijeri kiinnitetään kallistus-sylinterin

mukana liikkuvaan rakenteeseen. Yhtenä ongelmana vanhassa asennonmittauksessa oli se että, jos anturi käy sähköttömänä, niin se hukkaa paikka tietonsa. Tämä uusi anturityyppi ei kuitenkaan hukkaa tietoansa tuollaisessa tilanteessa. Asennonmittausanturin tarkka spesifikaatio näkyy liitteissä 8 ja 9.

Kuvio 18. Asennonmittausanturi EcoLine Wire Draw Encoder
(Asennonmittausanturi. N.d.)

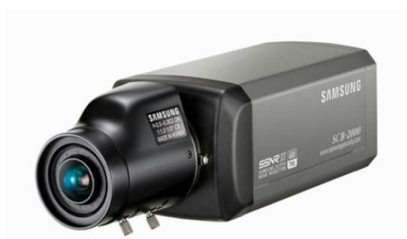
Kuvio 19. Valvontakamera Samsung SCB-2000P EX

- 2 kpl kameroita Samsung SCB-2000P EX (ks. kuvio 19)
- 2 kpl virtalähteitä kameraa varten PWR EMCO1242 CHOV
- 2 kpl sääsuojakoteloita EMCO1239 kameraa varten (ks. kuvio 20)
- 2 kpl videomonitoria AG NEOVO SX-19P. Monitorissa on edessä turvalasi, ja se on varustettu kuvan kiinnipalamisen estolla (ks. kuvio 21).

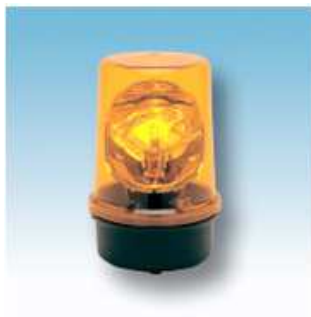
Kuvio 22. Varoitusvalo
(Varoitusvalot. N.d.)

Vaununkallistusalueelle pääsee kolmesta oviaukosta. Riskinarviointi-palaverissa päätettiin varustaa jokainen sisäänkäynti varoitusvalolla. Varoitusvaloiksi valittiin Werma Oy:n tuote pyörivä majakka, jonka käyttöjännite on 230 Vac (ks. kuvio 22).

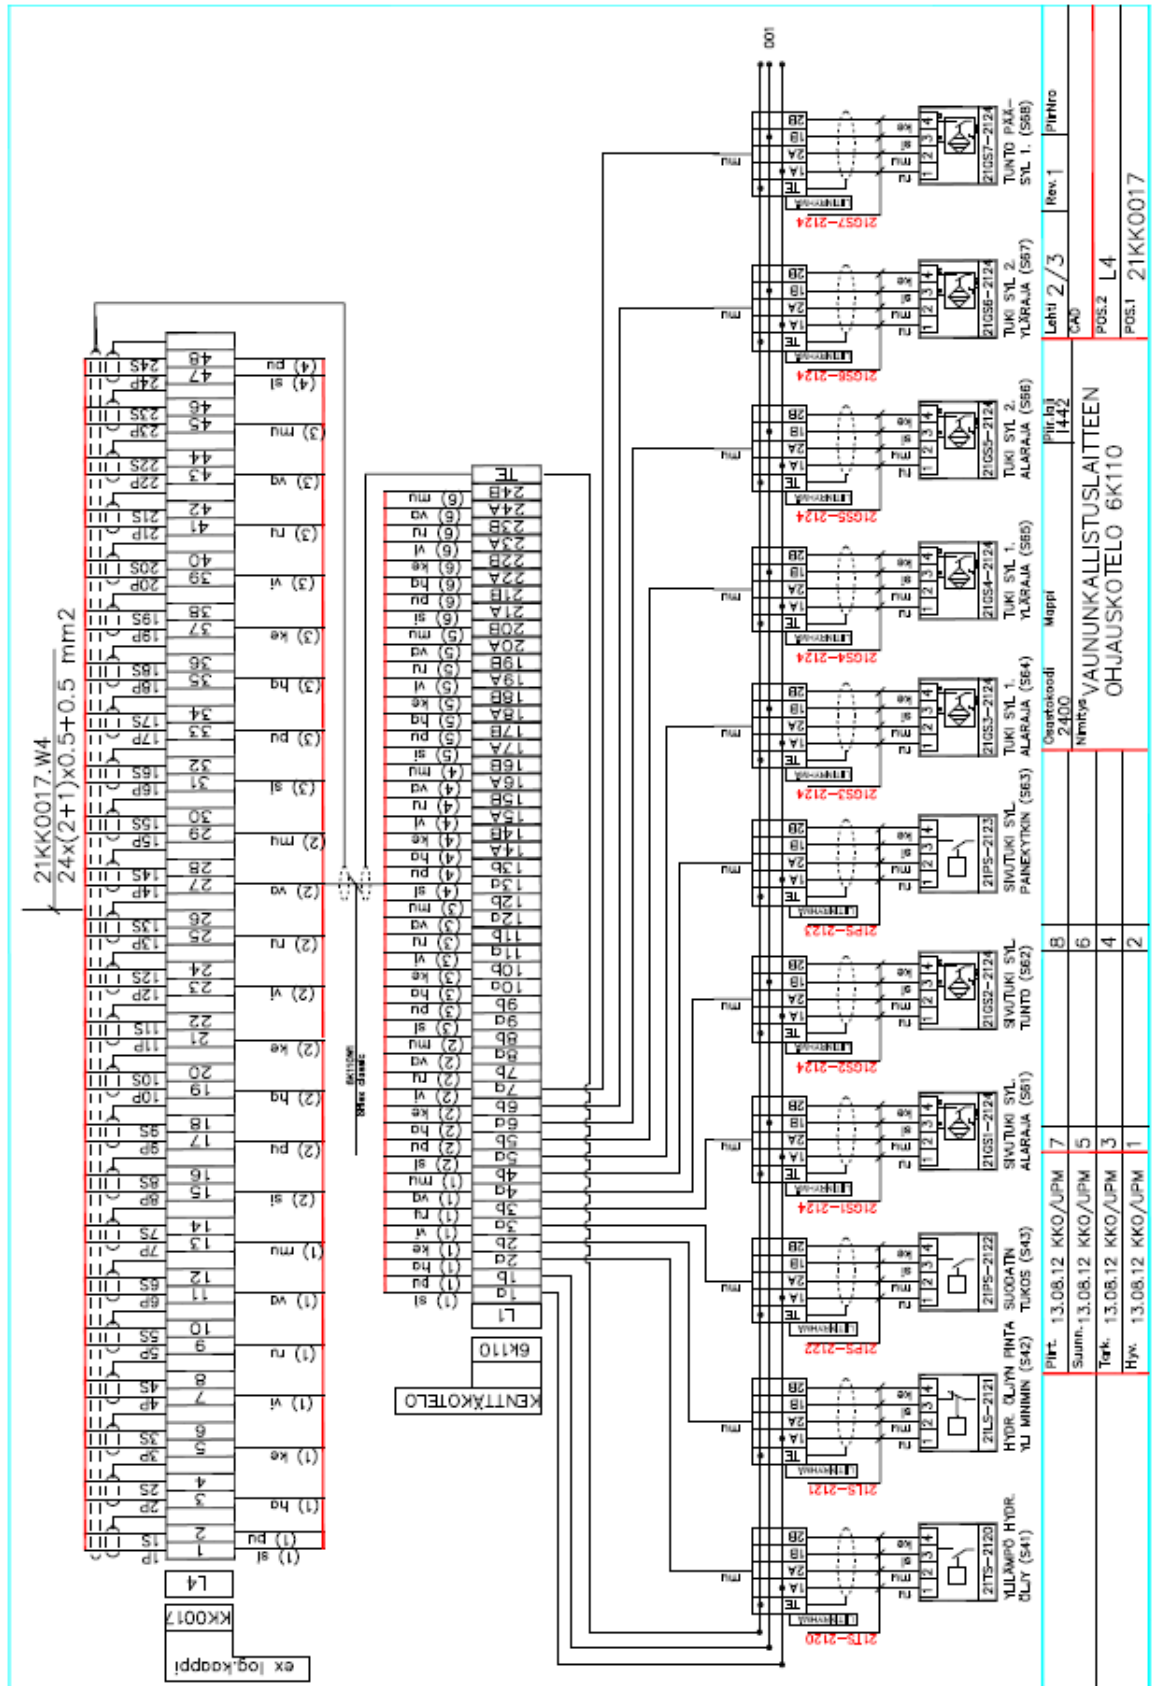
Liite 3. Kytännät siirrettynä Metso DNA:lle (2/2)

Ohjausjärjestelmän uusintaa varten piirretyistä piirikaavioista näkyy jokainen vanha sekä uusi laite, jotka on kytketty ohjausjärjestelmään. Näiden piirikaavioiden pohjalta pystytään siis tekemään tarvittavat kytkennät, jotta vanhat laitteet saadaan yhdistettyä uuteen ohjausjärjestelmään. Piirikaaviot piirrettiin Autocad-ohjelmalla UPM:n vaatimalla tasolla. Esimerkki tehdyistä piirikaavioista näkyy liitteissä 2 – 4.

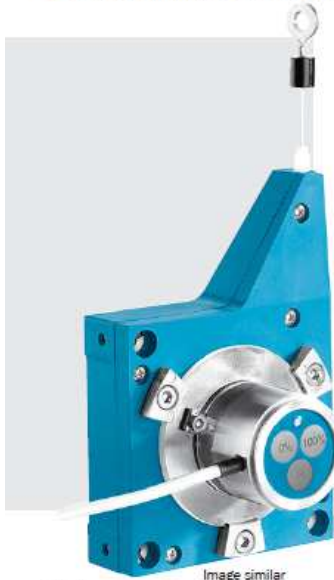
4 to 20 mA
0 to 10 V
Absolute Wire Draw Encoders

- Compact dimensions
- Light plastic housing
- Analog interfaces
4 to 20 mA
0 to 10 V
- Easy push button teach
- LED indication during teach process along with protective cover for the push buttons
- Connection via 1.5 m cable
