Restaurointi

HAMINAN KAUPPIAANTALOMUSEON HELLAHUONEEN DOKUMENTOIN-
TI JA ALUSTAVA RESTAUROINTISUUNNITELMA

Opinnäytetyö 2013

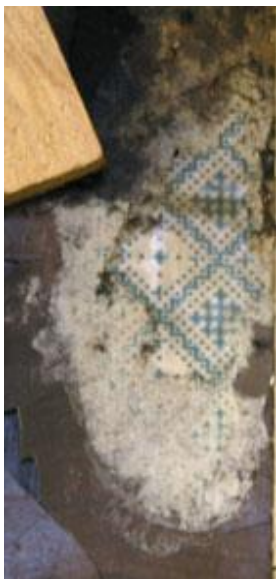
Tein seiniin kaiken kaikkiaan yhdeksän esiinottoaukkoa, joista kaikista löytyi tapettikerroksia. (Liite 3.) Aukot 1, 2, 3 ja 8 ovat hellan molemmin puolin ja kerrostumat näistä kohdista poikkeavat muusta huoneesta. (Liitteet 4/2, 4/3 ja 4/7.) Näistä aukoista ei löytynyt yhtä paljon tapettikerrostumia kuin muista kohdista. Erona oli myös se, että alimmaisena on musta pelti, jonka päällä on useampia maalikerroksia. Myöskään aukosta 1 löytynyttä sinivalkoista tapettia (kuva 4) ei löytynyt muista kohdista. Aukon 8 yläpuolella lastulevyn alla näkyy myös tapettia, jota ei löytynyt muualta. Tapetti on pohjaltaan valkoinen ja siinä on vihertävällä värillä ruutukuviointia, joka ikään kuin jäljittelee laattasaumaa. Tapetista ei saanut otettua edes kunnollista kuvaa, lastulevyn ja seinän pienen raon takia.

Kuva 4. Aukosta 1 löytynyt pieni pala tapettia.

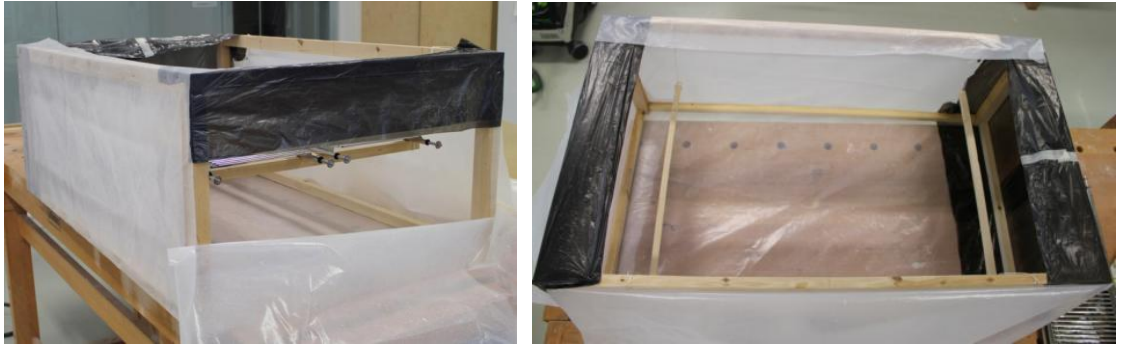
Rakensin kosteuskammion puurimoista ja rakennusmuovista. (kuvat 5 ja 6) Kammion mitat ovat noin 110 x 65 x 43 cm. Kammion sisälle ripustin kaksi rimaa naruilla roikkumaan ritilöitä varten (kuva 7), joiden päälle asetin tapettinäytteet. Tapettien päälle laitoin vielä paperia ja sanomalehteä suojaamaan päällimmäisiä tapettikerroksia mahdollisesti kosteuskammionkattoon tiivistyvältä vedeltä. Kastelin kosteuskammion puuosia ja pohjaa sumutinpullolla ja levitin pohjalle vielä kosteaä käsipaperia alkukosteuden aikaansaamiseksi. Lopuksi asetin kammion pohjalle kaksi astiaa, joissa oli kiehuva keitettyä vettä, johon lisäsin hieman alkoholia rikkomaan vedenpintajännitystä ja lisäämään vesihöyryn imeytymistä sekä puhdistamaan vettä, jotta homeen muodostuminen olisi vähäisempää. Suljin kammion tiiviisti ja laitoin päälle vielä peitteen, jotta lämpö pysyisi kammion sisällä ja höyrystäisi vettä, eikä haihtuisi muovin pinnalta pois.

Kuvat 5 ja 6. Puurimoista ja muovista rakennettu kosteuskammio.

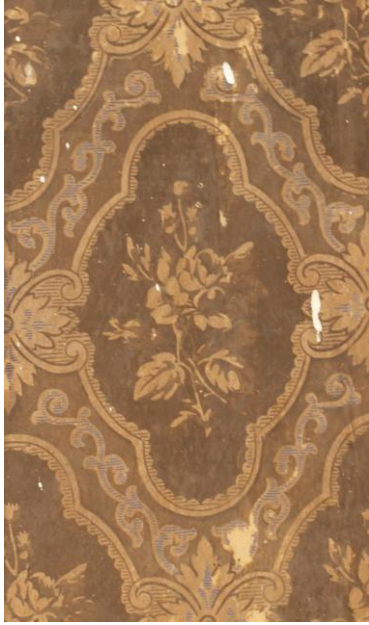
Kuva 8. Yksityiskohta toisen kerroksen tapettinäytteestä

Toinen kerros on tummanruskea tapettikerros, jossa on kuviointeja vaaleammalla ruskealla. Tapetin vinoruutukuviointin muodostaa kukkamedaljonki, jonka sisällä on siro ruusukuvio ja medaljonkien välissä on kukka-aihe, joista lähtee medaljonkeja kiertävä köynnös. Köynnöksessä ja medaljonkien välisissä kukissa on sinisiä ohuita vaakaviivoja. (Kuva 8) Tapetin kuviokorkeus on noin 32 cm. Tapetin kuviointi ja värityys viittaavat 1800-luvun lopun kertaustyyliin. Museoviraston tapettitietokannasta löytyi

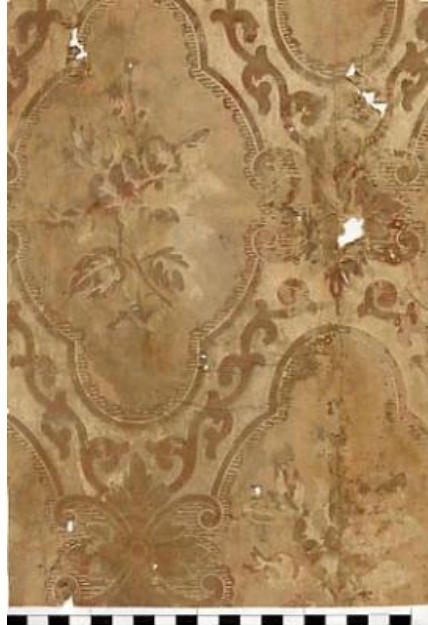
Kuva 9. Museoviraston tapettitietokannasta löytynyt tapettinäyte (Museovirasto).

tapettinäyte aivan samanlaisesta tapetista, mutta paljon huonokuntoisempana (kuva9). Museoviraston sivuilla tapetti on ajoitettu 1890-luvulle.

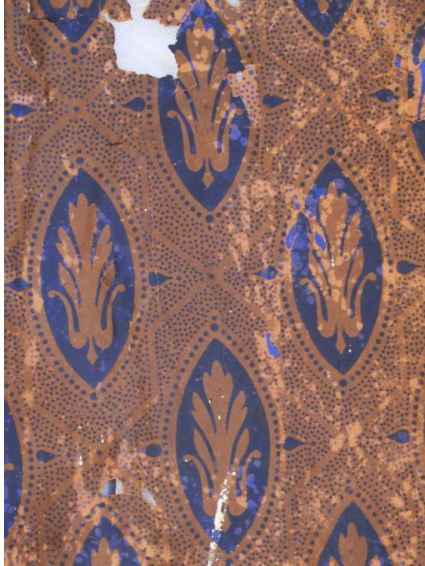
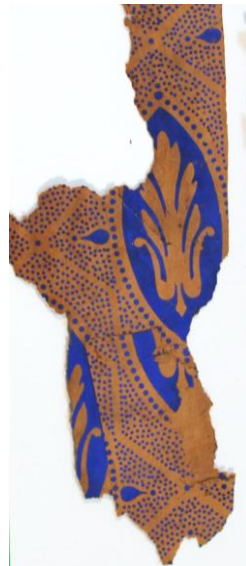
Kolmas kerros on myös kertaustyylinen. Tapetti on todella ohutta ja haurasta. Tapetti repeää pienestäkin kosketuksesta helposti ja taitettaessa murtuu todella helposti. Tapetissa on ultramariinin sininen ovaalinmuotoinen kuviointi, jonka keskellä on lyhde-mäinen kuvio. Tapetinpohja on kauttaaltaan pienen sinisen pisteityksen peitossa. Kuviointi on painettu suoraan paperille, ilman pohjaväriä. (Kuva 10.) Paperi on tummunut alkuperäisestä huomattavasti. Kohdassa, jossa samaa tapettia oli päällekkäin, sain irrotettua palan, joka on säilyttänyt todella hyvin alkuperäisen värityksensä (kuva 11). Tapetin kuviokorkeus on noin 10,5 cm. Kuten tapettien tyyli osiossa mainitaan, 1800-luvun lopulla vaatimattomammassa oloissa suosittiin halpaa ohutta tapettia, jolle painettiin suoraan kuvio ilman pohjaväriä ja etenkin siniset kuviot olivat suosittuja. Tämän perusteella ajoittaisin tämänkin tapetin kertaustyyliihin.

Kuva 10. Lähikuva tapettikerroksesta 3. Kuva 11. Alkuperäisinä säilyneet värit.

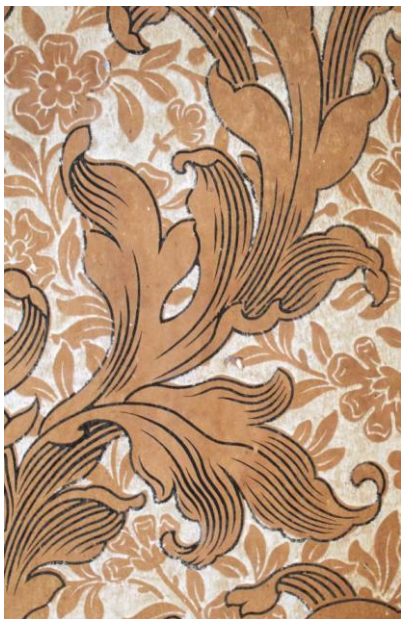
Ajoittaisin myös neljännen tapettikerroksen kertaustyyliseksi 1800-luvun loppuun. Tapetissa on koko pinnan peittävä kuviointi, jossa on kookas lehtiköynnös, joka kulkee tapetilla kiemurrellen pystysuorassa. Köynnöksen väliset alueet on täytetty pienemmällä kukkakuvioinnilla. Tapetin tausta on valkoinen ja kuviointi on ruskea. Köynnöksen ääriviivat ja korostukset on tehty mustalla. (Kuva 12.) Tapetin kuviokorkeus on noin 39 cm. Tapetti sopii 1800-luvun lopun tapetti tyylin kuvaukseen, koko pinnan peittäväällä kuvioinnilla ja mustilla ääriviivoilla. Myös kasviaihe sopii kertaustyyliin ja eri esimerkiksi Museoviraston tapettitietokannassa oli tapettimalleja 1800-luvun lopulta, joissa oli samantyylistä lehti kuviota.

Kuva 12. Lähikuva tapettikerroksesta 4.

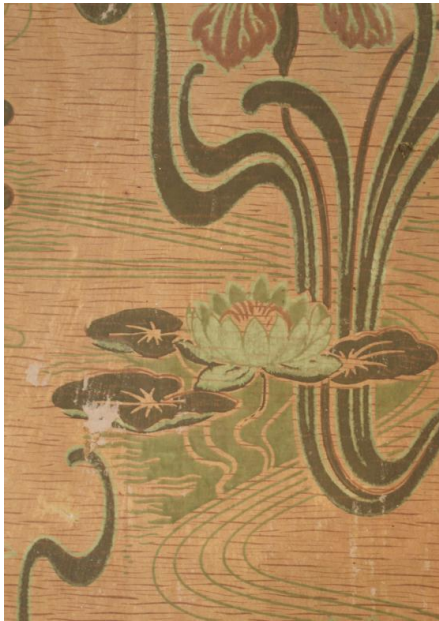
Viides kerros on selvästi jugend-tapetti 1900-luvun alusta, jonka kuvio korkeus on noin 53 cm. Tapetissa on kuvattu veden pintaa ja vesikasveja, kuten lumpeita, jotka ovat hyvin tyypillisiä jugendin kuva-aiheita. Tapetin yleisväritys on vihreä. Tapettinäytteen tausta on melko ruskeansävyinen, mutta tausta on ollut alun perin vihreä. Tämä näkyy yhdestä pienemmästä tapettinäytteestä. Tapetin kuvioinnissa on paljon kiemurtelevaa ja kaarevaa viivaa ja yksityiskohtaisia vesikasveja. (Kuva 13.)

Kuva 13. Lähikuva viidennestä tapettikerroksesta.

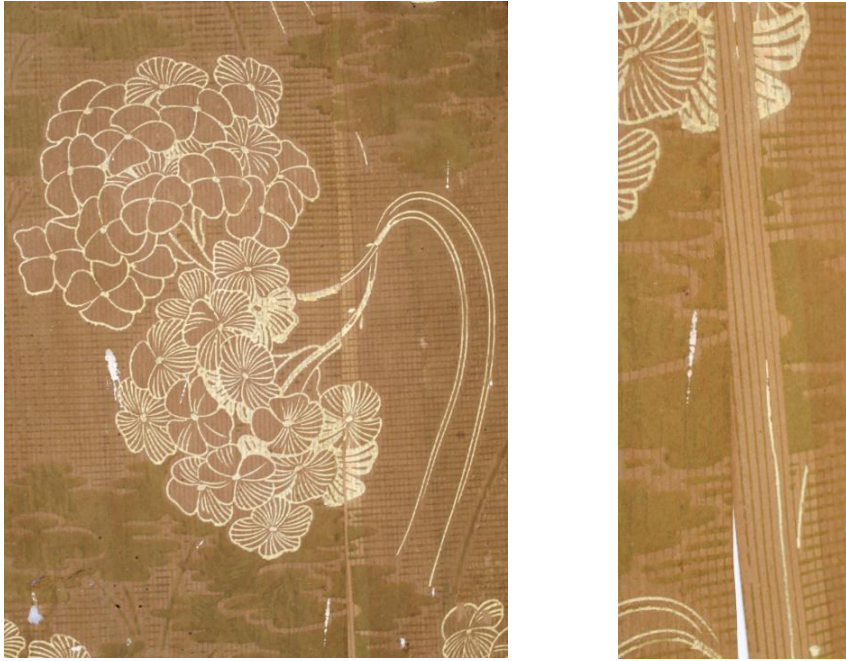
Myös kuudennen tapettikerroksen luokittelisin jugendtyyliseksi tapetiksi, lähinnä kukka-aiheen ja kukkien joutsenkaariviivaa mukailevan varren takia. Tapetin taustana on maalaamaton ruskea tapetti, jonka päällä on vihertävää pientä ruuturasterointia koko pinnan yli. Tapetissa kuvioina vihreitä lehviä, joista lähtee hyvin ohuet hieman kaarevat varret ja valkoisia melko isoja kukkakimppuja, joissa hyvin voimakkaasti kaartuvat varret. (Kuva 14.) Kohdassa, jossa vuodat ovat olleet päällekkäin, valo ei ole päässyt vaikuttamaan väritykseen ja alkuperäiset värit ovat säilyneet hyvin. (Kuva 15.) Tapetin kuviokorkeus on noin 46,5 cm.

Kuvat 14 ja 15. Yksityiskohta kuva kuudennessa tapettikerroksesta ja kuva vuotien yhdistymiskohdasta.

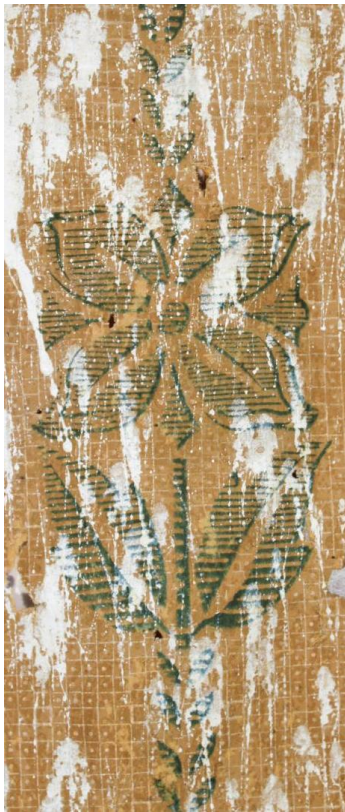
Kuva 16. Yksityiskohta seitsemännestä tapettikerroksesta.

Seitsemännessä tapettikerroksessa on pystyraitakuviointi. Tapetin taustana on maalaamaton ruskea tapettipinta, jota peittää kauttaaltaan valkoisella tehty ruutu- ja piste-rasterointi. Itse kuviointi on tehty vihreällä. Raidassa on pieniä lehtikuvioita, joiden välissä on isompi kukkakuvio. Kukkakuviossa on neljä terälehteä, varsi ja kaksi lehteä. Kuviot on tehty raitapainatuksella. (Kuva 16.) Tapetin kuviokorkeus on noin 32 cm. Tapetin pinta on kauttaaltaan valkoisten liimamaaliroiskeiden peitossa, jotka ovat tulleet tapettiin luultavasti kattoa maalattaessa. Tapetti on melko varmasti 1900-luvun alkuvuosikymmeniltä. Pystyraitamallista tapettia valmistettiin sekä jugend-ajalla että sen jälkeen. Tämän tapetin kukka-aihe saattaa olla enemmän 1910-luvun lopulta, jolloin raitatapettien aiheet muuttuivat jugendhenkisistä kukkaköynnöksiksi. (Heikkinen 2010, 248). Mutta on vaikea sanoa varmasti edustaako tapetti enemmän jugendia vai sen jälkeistä aikaa.

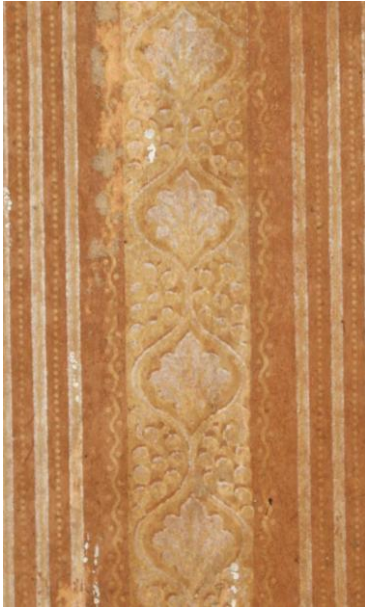
Kahdeksas tapettikerros on myös pystyraitainen tapetti. Tapetin pohjana on tässäkin ruskea maalaamaton tapettipinta ja kuvioinnit on tehty valkoisella. Tapetin pohjaväri on varmasti ollut alun perin paljon vaaleampi, mutta tapetti on tummunut aikojen kuluessa. Tapetissa on vuorotellen valkoista tasapaksua raitaa ja pientä pisteraitaa. Tällaista raidoitusta on kymmenen sarjoissa ja niiden välissä on vähän paksumpi kuviointiraita, jonka molemmin puolin on ohuet laine-pisteraidat. Itse kuviossa on vähän sipuli- tai kupolimainen kuvio, jonka sisällä on jonkinlainen lehvä. (Kuva 17.) Kuvion korkeus on noin 4 cm. Tässä tapetissa on 1910–1920 lukujen pystyraitaa tyyliä. Itse tapettinäytteessä on läiskiä, jotka luultavasti ovat kosteusvaurioita.

Kuva 17. Lähikuva kahdeksannesta tapettikerroksesta.

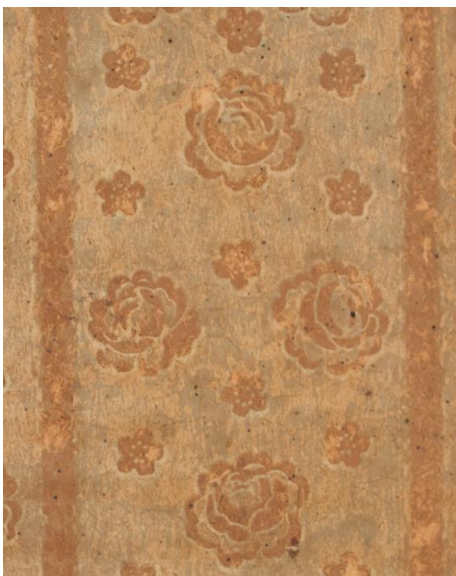
Kerroksessa yhdeksän on myös pystysuunnassa menevä kuviointi. Tapetin yleisväritys on ruskea, mutta se on saattanut olla alun perin paljon vaaleampi. Tapetissa on vuorotellen tasaista pystyraita ja kukkasia; pienempiä kukkasia ja ruusuja. (Kuva 18.) Kuvakoko on noin 23,5 cm. Tapettimalli on luultavasti 1910–1920-luvuilta, sillä 1910-luvulla yleistyivät taas kokopinnan peittävät kukkakuviot ja erityisesti ruusut. Kukkien koon puolesta tapetti voisi olla ennemmin 1910-luvulta, sillä silloin kukkaset olivat pienempiä kuin 1920-luvulla. Itse tapettinäytteeseen tuli kosteuskammiossa hieman kosteusvaurioita, jotka näkyvät tapetin pinnassa vaakaraitoina.

Kuva 18. Lähikuva yhdeksännestä tapettikerroksesta.

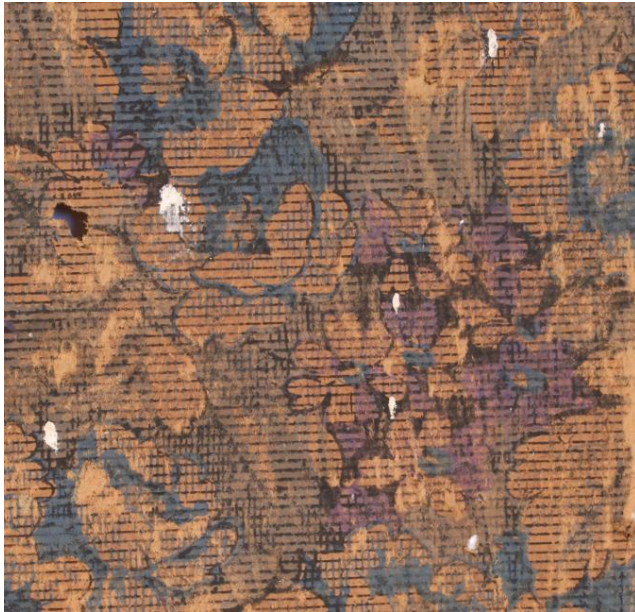
Kuva 19. Lähikuva kerroksesta 10.

Kerros 10 on gobeliinikangasta jäljittelevä tapetti. Tapetissa on koko pinnan peittävä kukka- ja lehtikuviointi ja koko pinnan yli menevä tumma rasterointi. (Kuva 19.) Kuvion koko on noin 34 cm. Tapetin värit ovat kuluneet, mutta jäljellä olevia värejä ovat sininen ja violetti, muuten tapetin sävy on melko ruskea. Näiden värien lisäksi tapetissa on saattanut olla harmaansävyjä. Gobeliinikankaita jäljitteleviä tapetteja oli varsinkin 1920-luvulla, jolta ajalta tämä tapetti melko varmasti on.

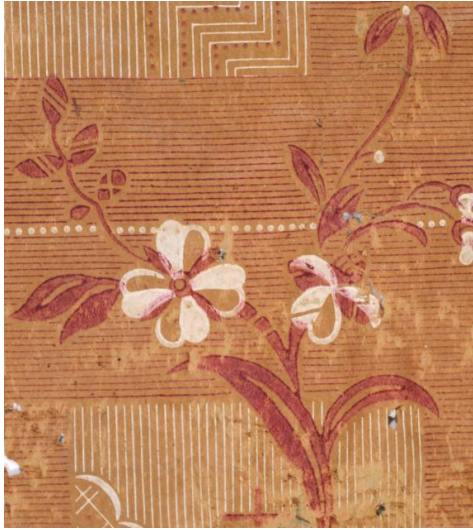
Kerros 11 on 1920- tai 30-luvun art deco-tyylinen tapetti. Tapetissa on geometrinen viivakuviointi, joka muodostaa eri suuntia meneviä ja erivärisillä viivoilla ja pisteillä suorakulmaisia muotoja. Kukkakuviot ovat tyyliteltyjä ja siroja. Tapetin kuviokoko on noin 44 cm. Värisävyinä tapetissa on valkoinen ja violetinpunainen ruskealla tapetipohjalla. Art deco-tyyliset tapetit tulivat markkinoille 1920-luvun puolivälin jälkeen. (Kuva 20.)

Kuva 20. Yksityiskohtakuva kerroksesta 11.

Huoneen voisi tapetoida 1920–1930-lukujen tyyllisellä tapetilla, eli esimerkiksi art deco- tyyllisellä tapetilla. Tällaisia tapetteja tapettinäytteissä olivat kerrokset 11 ja 12. Tapettikerrosten olemassaolon voisi tuoda museovieraille tietoon vaikkapa paperitulleista tehdyllä kansiolla, jossa olisi kopio jokaisesta tapettikerroksesta esimerkiksi A3 kokoisella paperilla. Kuvakansio on tapettikerroksia ajatellen parempi ja helpompi vaihtoehto, kuin seiniin tehdyt tapettikerroksien esiinotot.

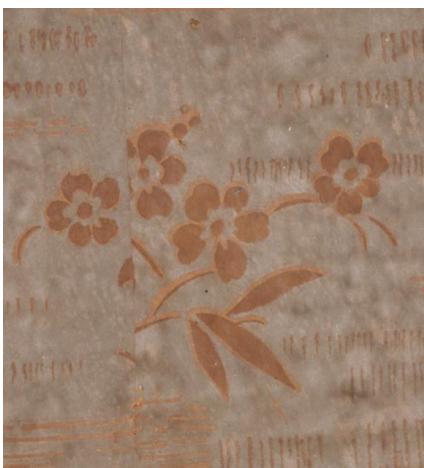
Myös kerros 12 on art deco tapetti 1920- tai 1930-luvulta. Tapetti on paljon edellistä vaatimattomampi, mutta tapeteissa on samoja piirteitä. Tapetin yleisväri on melko tumma ruskea, jossa on punaruskeita ja oransseja kuvioita. Tapetin kuviot ovat harvaan sijoitettuja kukkia ja lyhyitä hieman epämääräisiä pysty- ja vaakaviivoja. (Kuva 21.) Tapetin kuvion koko on noin 33 cm. Tapetissa oli jo ennestään paljon kosteusvaurioita ja niitä tuli siis helposti lisää tapetteja irrotettaessa kosteuskammiossa. Kosteuskammiossa tulleet kosteusvauriot näkyvät tapetissa samanlaisina raitoina kuin yhdeksännessä tapettikerroksessa. Tapettia on paikattu jossain vaiheessa hieman erilaisella tapetilla näytteen alareunasta. Paikkatapetti on vaaleampaa ja siinä on kukka- ja lehtikuvioita vihreällä ja oranssilla. (Kuva 22.)

Kuva 21. Yksityiskohtakuva kerroksesta 12.

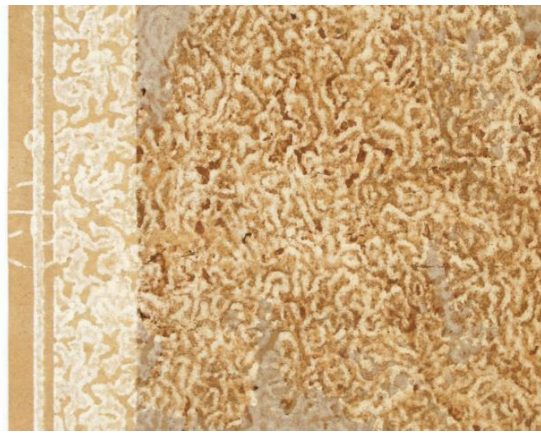
Kerros 13 on tapettipinon ensimmäinen muraalitapetti (kuva 23) eli usein rappaus- tai kangaspintaa imitoiva pienikuviainen tapetti. Muraalitapetteja alkoi olla markkinoilla 1930-luvulta lähtien seuraavien parin vuosikymmenen ajan. Tässä tapetissa on suoraan ruskealle tapettipinnalle painettu valkoinen kuviointi. Tapetti on tummunut paljon valon vaikutuksesta ja siinä on kosteusvaurioita, mutta vuotien yhtymäkohdassa on säilynyt alkuperäinen väritys.

Kuva 23. Ensimmäinen muraalitapetti.

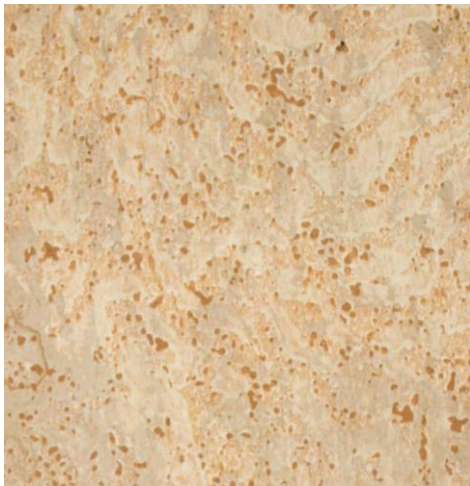
Kuva 24. Toinen muraalitapettikerros.

Kerros 14 on myös muraalitapetti (kuva 24). Tapetissa on vaaleanruskea pohja, jonka päällä on maalausta vaaleammalla värillä ja roiskemaalausta oranssinruskealla.

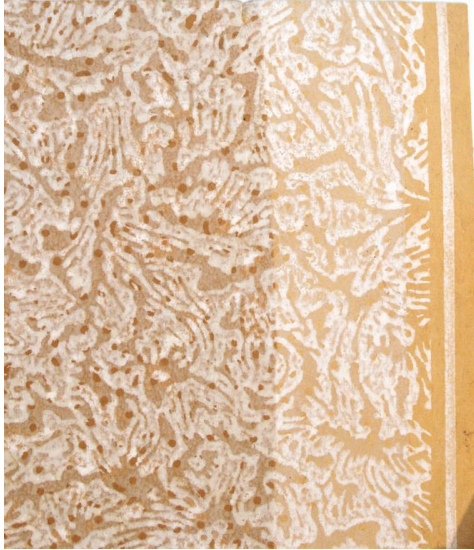
Kuva 25. Kolmas muraalitapettikerros.

Kerros 15 on myös muraalitapetti (kuva 25). Tapetissa on samat väritykset kuin aikaisemmissa muraalitapeteissa, mutta hieman eri kuvioinnilla. Vuotien yhtymäkohdasta näkee tapetin alkuperäisen värityksen. Roiskekuvio on oikeasti niin vaaleaa, että sitä on alkuperäisessä värityksessä vaikea edes erottaa.

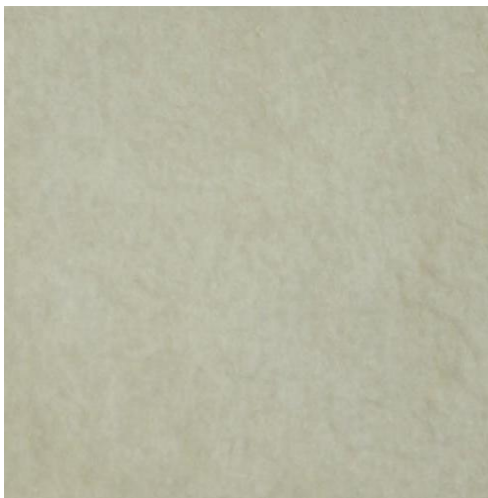
Kuva 26. Viimeinen vihreäksi maalattu kerros.

Kerros 16 on tapettipinon viimeinen kerros ja se on ollut kuvioinniltaan muraalitapetti, mutta se on maalattu päälle vihertävällä maalilla (kuva 26). Maalipinta on tummunut. Aukosta 4 otetusta pienemmästä tapettinäytteestä näkyy tapetin alkuperäistä kuviointia, joka on vaalean harmaalle pohjalle vedettyjä melko graafisia viivoja. (Kuva 27.)

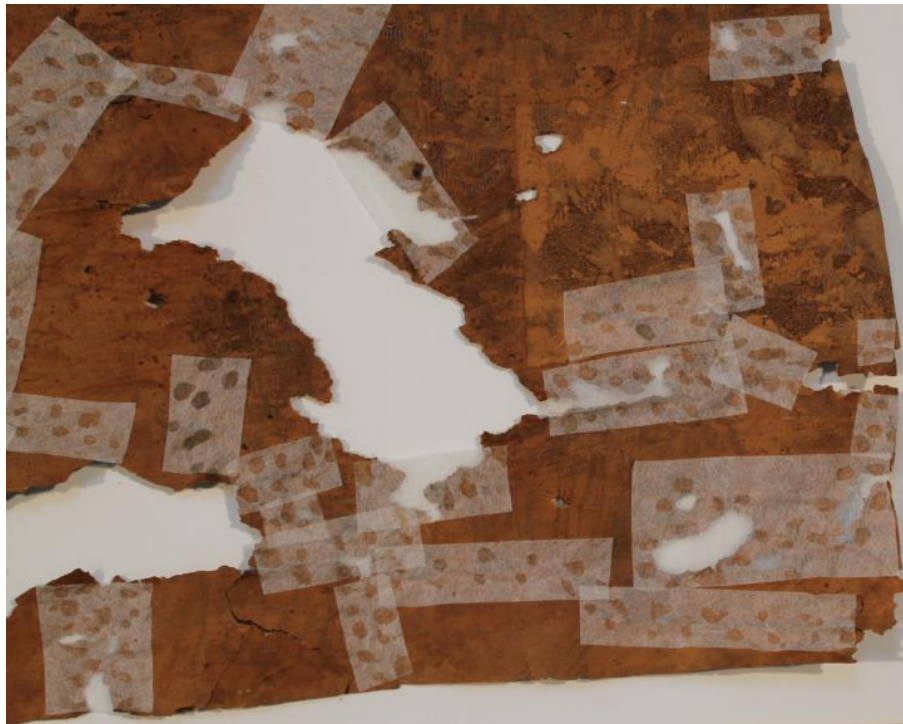
Kuva 28. Japaninparivahvistuksia tapetin taustapuolelta.

Revenneitä ja hauraita kohtia vahvistin japaninpaperi suikaleilla ja vehnätärkkelysliisterillä, jonka valmistin vehnätärkkelysjauhosta ja tislatussa vedestä, suhteessa 1 osa vehnätärkkelystä ja 4 osaa vettä. Kuumensin seosta hellalla kokoajan sekoittaen, kunnes seos paksuuntui liimamaiseksi. Kiinnitin japaninpaperit pienillä liimatipoilla tapetin taustapuolelle (kuva 28) ja laitoin päälle painon, jonka jälkeen annoin liiman kuivua. Kiinnityksen ja vahvistuksen jälkeen tapetit pysyvät paremmin kasassa ja kestävät tarkastelua. (Kuvat 29 ja 30.) Vahvistamisen jälkeen puhdistin tapetit molemmin puolin siveltimellä ja imurilla. Päällimmäisen tapettikerroksen maalipinnan puhdistin varovasti kostealla paperilla, koska pinta oli niin likainen ja maalipinta ei liennut veteen. Puhdistuksen jälkeen kuvasin tapetit molemmin puolin dokumentointia varten.

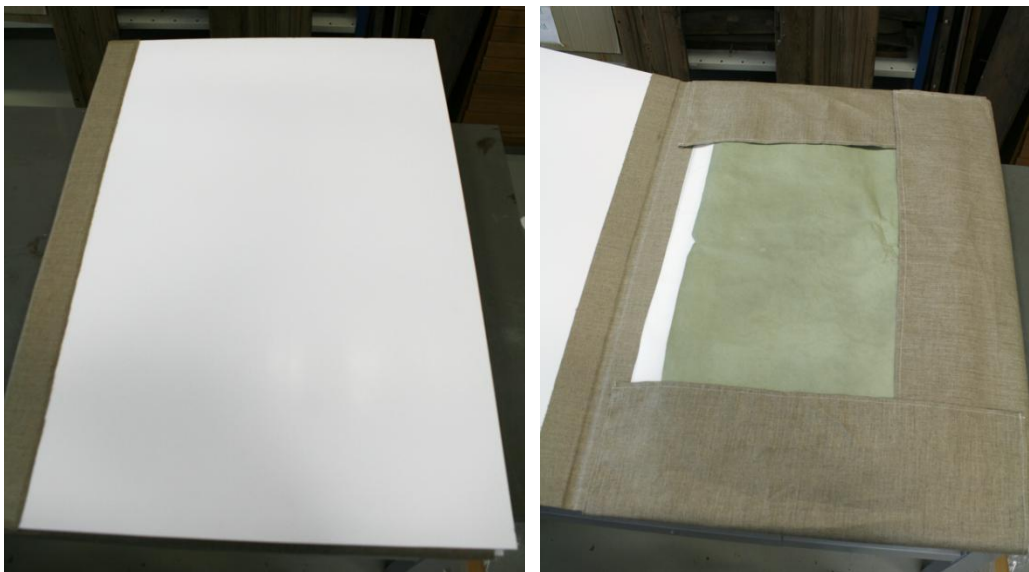
Vahvistuksen ja puhdistuksen jälkeen tapetit on hyvä saada arkistoitua kansioon, jossa ne säilyvät vahingoittumattomana ja josta niitä on helppo tarkastella myöhemmin. Rakensin tapeteille kansion kahdesta valkoisesta 5 mm:n paksuisesta kapalevystä. Kansion selän tein pellavakankaasta liimaamalla. (Kuva 31.) Tein kansioon kankaasta myös reunoilta sisään kääntyvät suojakaistaleet, jotka on liimattu kansion pohjakanteen ja kääntyvät sieltä tapettipinon päälle. (Kuva 32.) Näin kansioon ei pääse reunoilta pölyä ja tapetit ovat paremmin suojassa. Kansio kiinnitetään nurkista kuminauhalla, kuten kulmalukkokansiot.

Kuvat 31 ja 32. Kansio ulkoa ja sisältä.

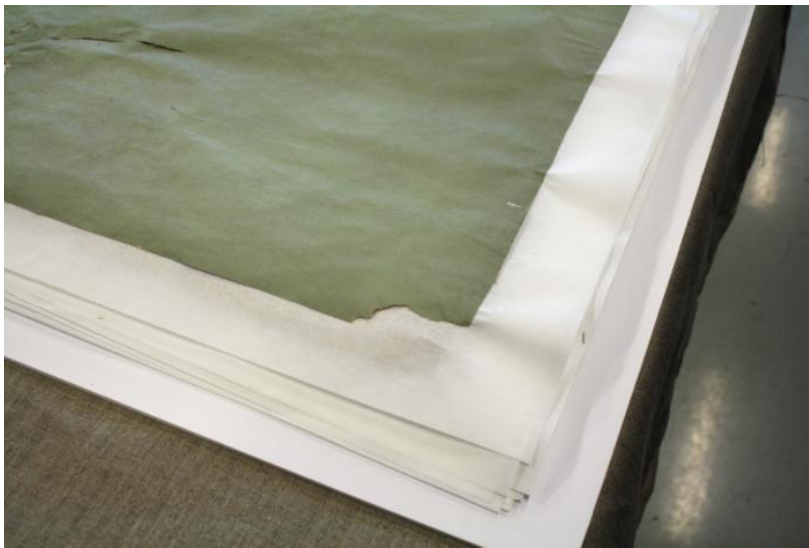
Tapettikerrosten väliin laitettiin tapettinäytteiden kokoiset japaninpaperit (kuva 33), jotta tapetit eivät olisi kosketuksissa toisiinsa kansiossa. Japaninpaperit kiinnitettiin tapetteihin vain yläreunasta vehnätärkkelysliisterillä, jotta myös tapettien taustapuolta voi myöhemmin tutkia. Kerros 3 oli niin hauras ja helposti repeävä, että päätin liimata kerroksen isomman palan kokonaan kiinni alustaan, tapetin säilyvyyden turvaamiseksi. Vieressä olevan kapeamman kappaleen taakse pystyy katsomaan. Tapetit suoristui-
vat vielä entisestään, kun japaninpaperiin liimatessa laitoin kaikki tapetit pinoon ja painon alle. Tapetit ovat päällekkäin siisti, mutta melko korkea pino, siksi reunojen kangaskaistaleet ovat hyvä lisä, että kansion reunat eivät jää irvistämään, kun kannen laittaa kiinni. Valmiskansio on melko kookas ja näyttävä. (Kuva 34.)

Kuva 33. Japaninpaperi tapetintaustana.

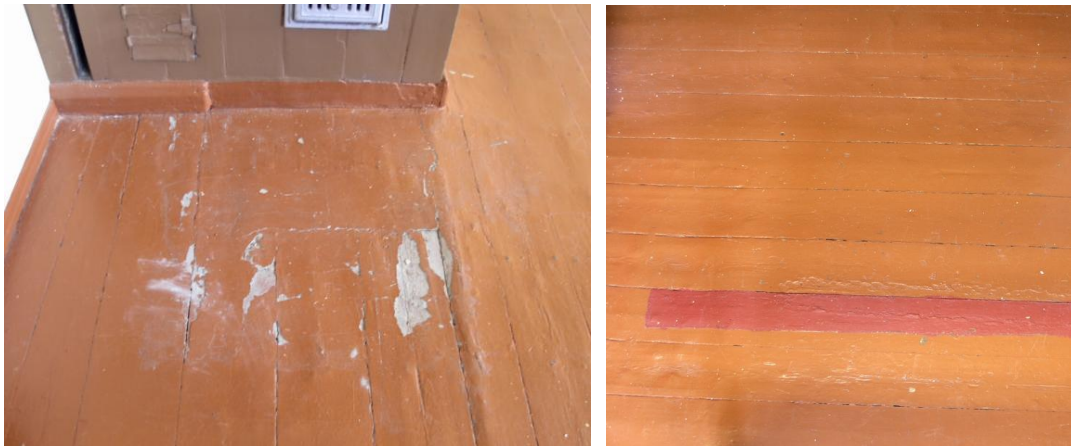
Kuvat 35 ja 36. Kuva lattiasta hella vierestä ja vanhan väliseinän kohdalta.

Lattia on punertavan ruskeaksi maalattu lautalattia. Hellan ympärillä on maalin alla laastikerros, luultavasti paloturvallisuus syistä. Laasti on alkanut haurastua ja murentua irti. (Kuva 35.) Huoneen nurkasta puretun lastulevykaapin kohdalla lattia on tummanruskea (kuva 37). Puretun väliseinän kohdalta lattia on punainen Kuva 36). Väriportaikon tekeminen lattiaan oli hankalaa ilman liuottimia. Maalipintaa rapsutettaessa päällimmäisen maalikerroksen alta löytyi punaista, vaaleampaa ruskeaa ja tumman ruskeaa. Lattiasta on otettu poikkileikkausnäyte. Lattia ja nykyinen maalipinta ovat suhteellisen hyvässä kunnossa. Lattian poikkileikkausnäyte liitteessä 6/6

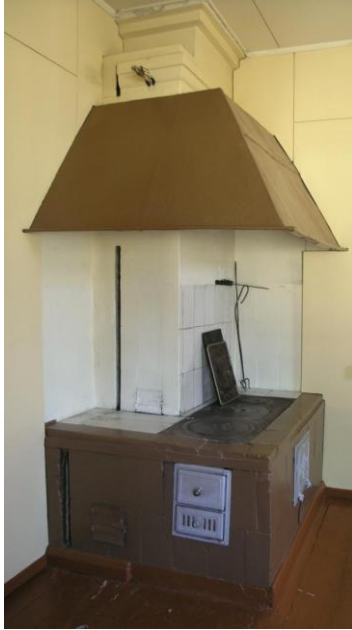
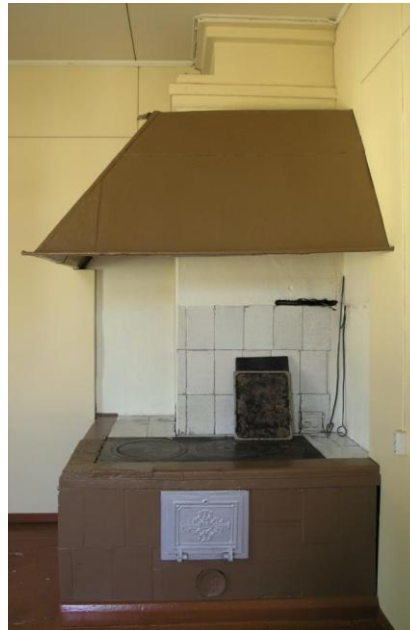
146 x 117 cm. Hellan ja huuvan välillä olevan muurin mitat ovat 960 x 555 mm. Huuvan mitat alareunasta ovat noin 158 x 131 x 76 cm.

Kuvat 38 ja 39. Hella molemmista suunnista.

Tutkin hellan ja huuvan maalikerroksia ja erittelin hellan eri alueet numeroin 1–4 dokumentoinnin helpottamiseksi. Osien erittelyt ja kuvat löytyvät dokumentointiliitteestä (liite 4). Hellasta löytyi kohdasta 1. vain yksi maalikerros ja sen alta valkoinen kaakeli. Kohdista 2 ja 3 löytyi enemmän maalikerroksia. Näistä kohdista otin poikkileikkausnäytteet ja tein väriportaikat, joihin poikkileikkausnäytteitä voi verrata. Kohdassa 4 on valkoisen kaakelin päällä kolme vaaleaa maalikerrosta. Hellan sivut ovat samantaista maalattua kaakelipintaa kuin kohdassa 1. Kohdissa 2 ja 3 alustana on jokin kiiviainespinta. (Liite 6.)

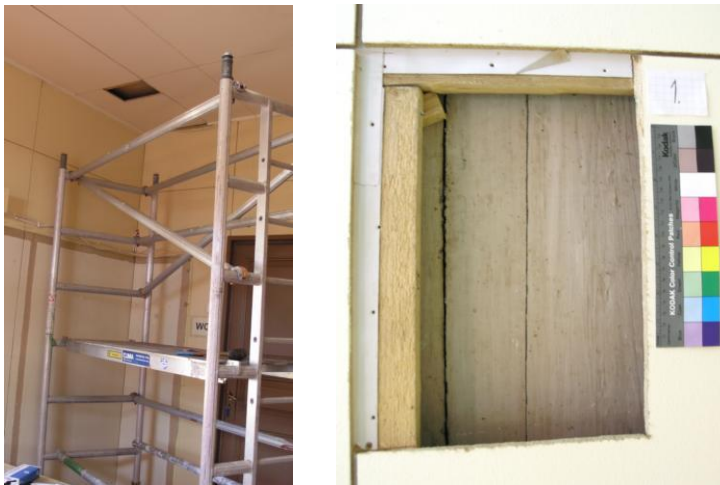
Kuvat 15 ja 16. Katon esiinottoaukko 1 ja aukon sijainti. (Kuvat: Jenni Jokinen.)

Aukko 1: Aukon koko on 34,5 x 25 cm. Aukko sijaitsee lähellä lyhyen oviseinän ja pitkän ikkunaseinän nurkkaa. Aukosta näkyy vanhaa lautakattoa, joka on maalattu valkoisella liimamaalilla. Maalipinta on likainen ja pinnasta irtoaa tummaa likaa. (Kuvat 15 ja 16.)

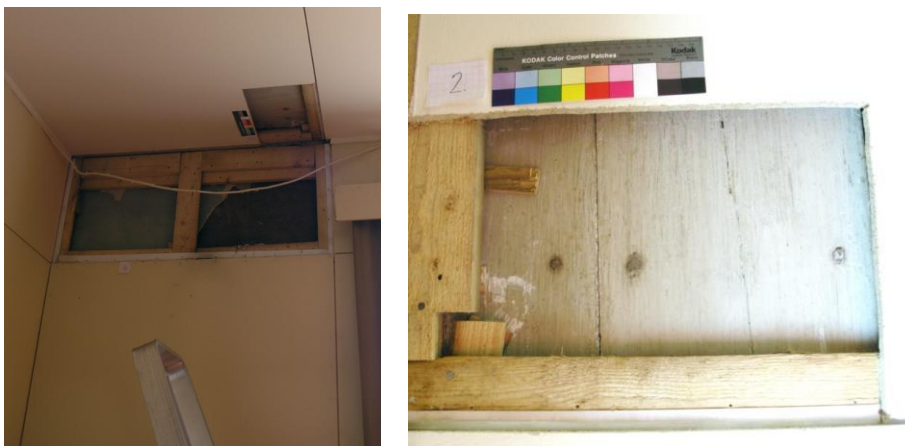
Kuvat: 17 ja 18: Katon esiinottoaukko 2 ja aukon sijainti. (Kuvat: Jenni Jokinen.)

Aukko 2: Aukon koko on 47 x 28 cm. Aukko sijaitsee lyhyen ikkunaseinän päässä lähellä ikkunaseinän ja pitkän oviseinän nurkkaa. Aukosta näkyy samanlainen lautakatto kuin aukosta 1. (Kuvat 17 ja 18.)

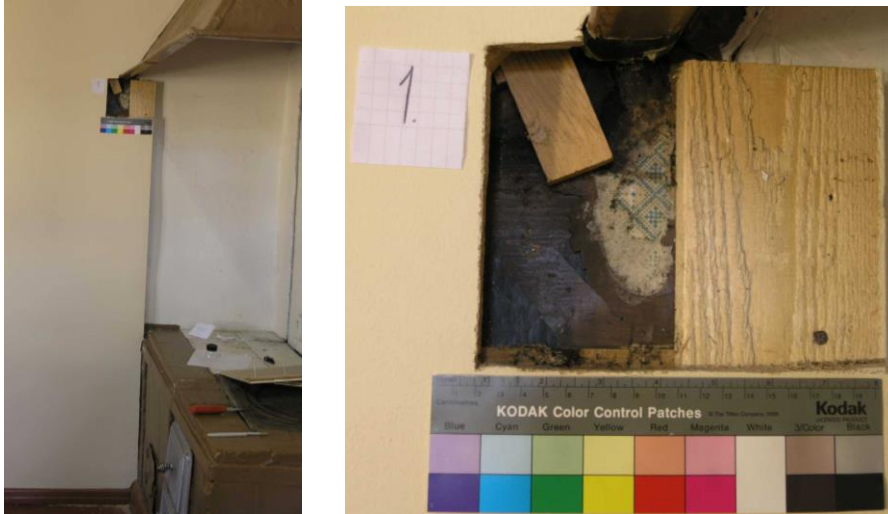
Kuvat 19 ja 20. Seinän esiinottoaukko 1 ja aukon sijainti. (Kuvat: Jenni Jokinen.)

Aukko 1: Aukon koko on 19 x 15 cm. Aukko sijaitsee hellan vasemmalla puolella, lastulevyn reunassa. Alimmaisena näkyy mustaa peltiä, seuraavana on ruskeaa maalia, jonka päällä on pieni pala vaaleaa tapettia, jossa on sinistä kuviointia.

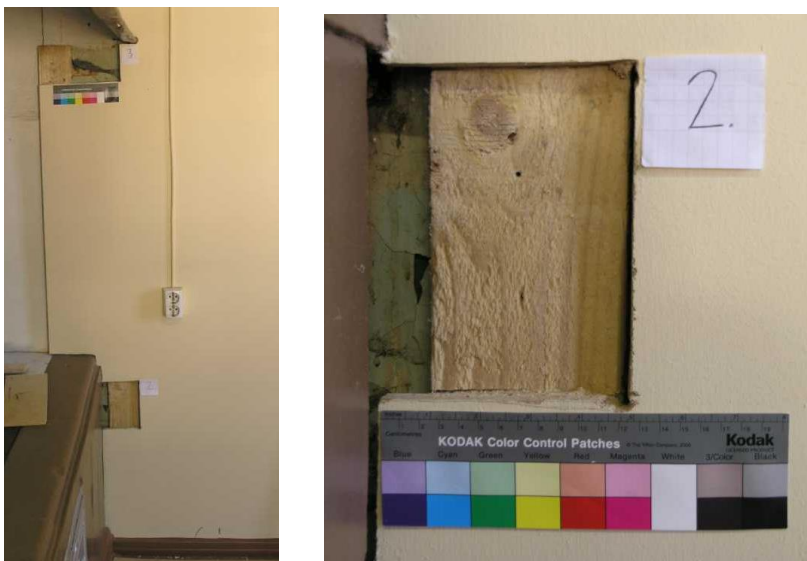
Kuvat 21 ja 22. Seinän esiinottoaukko 2 ja aukon sijainti. Aukko 2 vasemman puoleisessa kuvassa alempana ja ylempänä aukko 3. (Kuvat: Jenni Jokinen.)

Aukko 2: Aukon koko on 12 x 16,5 cm. Aukko sijaitsee hellan oikealla puolella noin puoli metriä lattiasta. Aukko osui juuri koolauslaudan kohdalle, mutta reunoilla näkyy silti vähän vihreää maalia. (Kuvat 21 ja 22.)

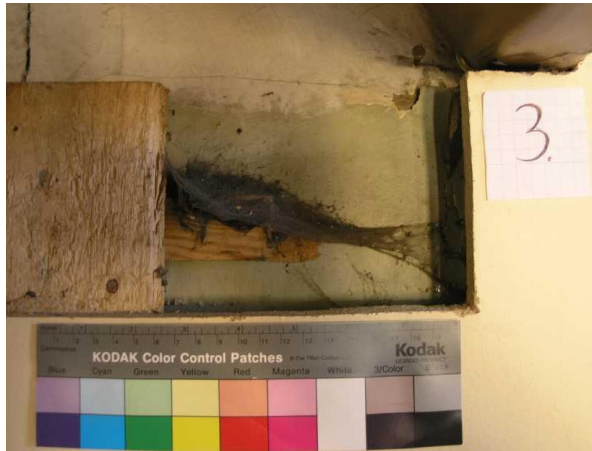
Aukko 3: Aukon koko on 25 x 12 cm. Aukko sijaitsee hellan oikealla puolella huuван alareunan kohdalla. Aukosta löytyi vihreää tai vihreäksi maalattua tapettia. (Kuva 23).

Kuva 23: Seinän esiinottoaukko 3. (Kuva: Jenni Jokinen.)

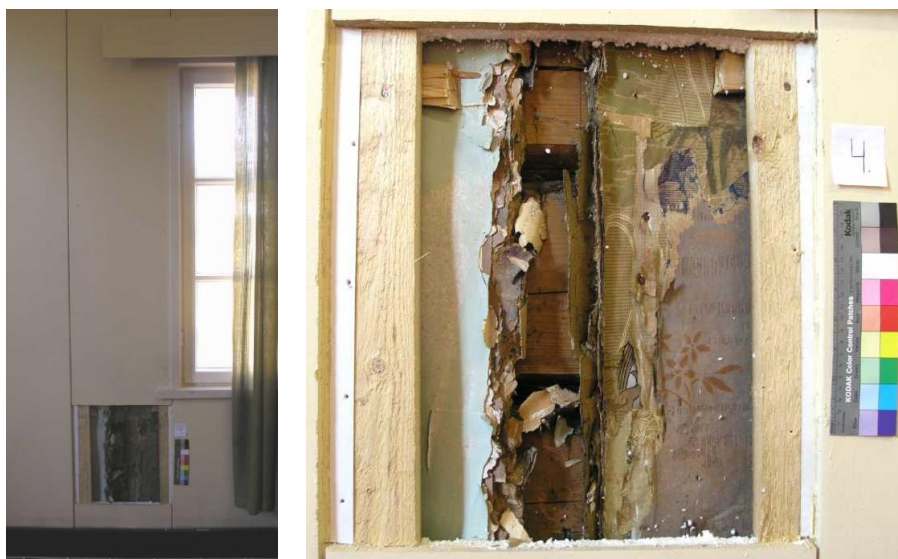
Aukko 4: Aukon koko on 42 x 44 cm. Aukko sijaitsee toisen pitkän seinän noin puolessa välissä ikkunalinjan alapuolella. Lastulevyn alla oli ohutta styroksilevyä, joka on laitettu ulkoseinille lisäeristeeksi. Aukosta löytyi monta kerrosta tapettia. Kohdassa on ehkä ollut väliseinä jostakin, koska tapettien keskellä on noin 5 cm leveä tasainen pystysuunnassa oleva rako, josta näkyy hirsiseinä. Tapettien reunat ovat epätasaiset. Tapettikerroksia oli arviolta 10–20. Tästä aukosta otin pienet tapettinäytteet raon molemmin puolin myöhempää tapettitutkimusta varten. (Kuvat 24 ja 25.)

Kuvat 24 ja 25. Seinän esiinottoaukko 4 ja aukonsijainti. (Kuvat: Jenni Jokinen.)

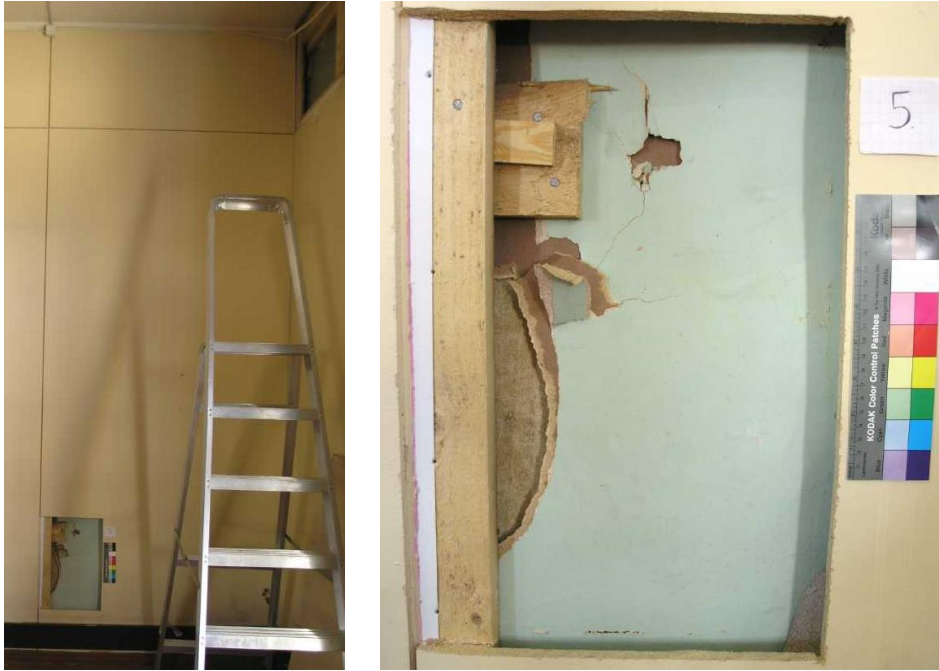
Aukko 5: Aukon koko 31 x 46. Aukko sijaitsee toisella pitkällä seinällä hieman listapatterin yläpuolella. Päälimmäiset tapettikerrokset ovat revenneet. Alimmaisena näkyi rusehtava, kuvioitu tapetti. Seuraavana oli ruskeapintainen luultavasti pinkopahvi, jonka päällä kaksi kerrosta tapettia; vaalea, kuvioitu tapetti ja vaalean sininen tai siniseksi maalattu tapetti. Enemmänkin kerroksia varmasti on näiden kerrosten alla, mutta en vielä ottanut tapettinäytettä tästä kohdasta. (Kuvat 26 ja 27.)

Kuvat 26 ja 27. Seinän esiinottoaukko 5 ja aukon sijainti. (Kuvat: Jenni Jokinen.)

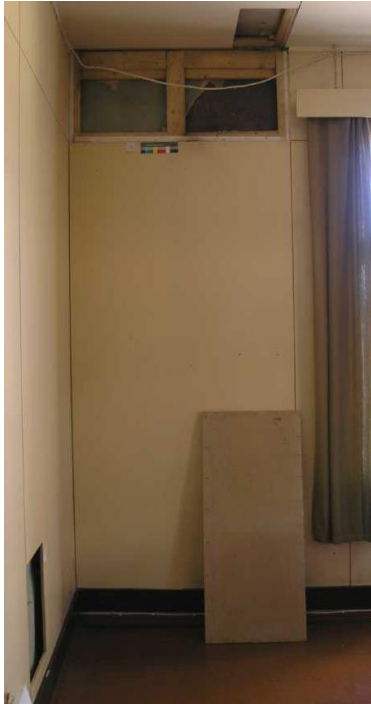
Kuva 28. Seinän esiinottoaukon 6 sijainti. (Kuva: Jenni Jokinen.)

Aukko 6: Aukon koko 120 x 51 cm. Aukko sijaitsee päätyseinän vasemmassa yläkulmassa. Tapettikerrokset ovat revenneet. Pienestä repeämästä näkyy muutama kerros ruskean sävyisiä tapetteja. Isommalla alueella näkyy ruskea tapetti, jossa kuviointia oranssilla värillä, muun muassa kukkia ja viivoja. Ruskean tapetin päällä näkyy samat tapetit kuin aukossa 5, mutta paksumpi pahvikerros puuttuu välistä. Tästäkin aukosta on pieni tapettinäyte niin ylhäältä kuin mahdollista. (Kuvat 28 ja 29.)

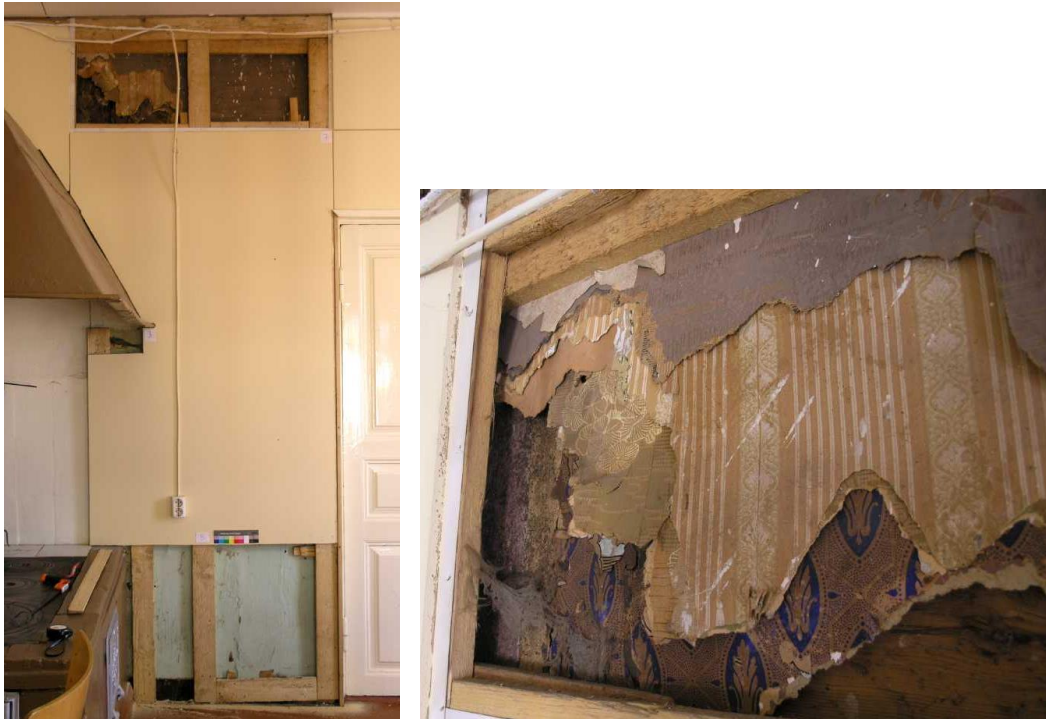
Kuvat 30 ja 31. Seinän esiinottoaukkojen 7 ja 8 sijainnit. Ylhäällä aukko 7 ja alhaalla aukko 8. Lähikuva aukon 7 tapettikerroksista. (Kuvat: Jenni Jokinen.)

Aukko 7: Aukon koko 120 x 53 cm. Aukko sijaitsee hellan oikealla puolella seinän yläosassa. Tapettikerrokset ovat repaleisia, laskettavissa noin 12 tai 13 tapettikerrosta. Päälimmäisenä tapettikerros, joka näkyy myös aukossa 6. Päälimmäisessä tapetissa on valkoisia liimamaaliroiskeita luultavasti katon maalauksesta. Tästäkin aukosta on tapettinäyte. (Kuvat 30, 31 ja 32.)

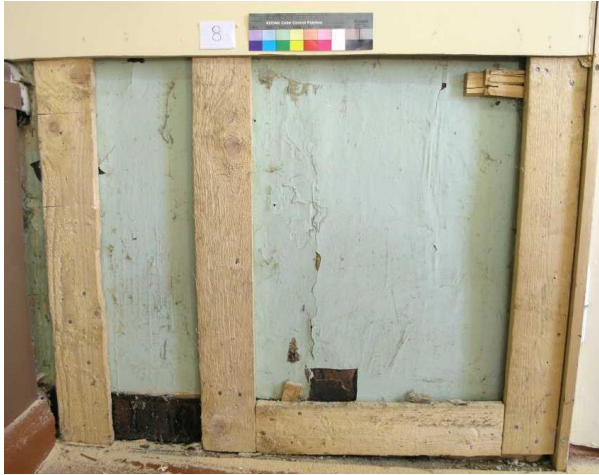
Kuva 33. Seinän esiinottoaukko 8. (Kuvat: Jenni Jokinen.)

Aukko 8: Aukon koko 95.5 x 71.5 cm. Aukko sijaitsee hellan oikealla puolella lattian rajasta hellan yläreunan tasolle. Lastulevyn irrottamista varten jouduin irrottamaan myös jalkalistan ja ovenpielilistan. Alimmaisena on mustaa peltiä, paljaassa kohdassa näkyy ruostetta. Pellin päällä on tapettia ja päällimmäisenä sininen maalipinta. Tästäkin on tapettinäyte. Aukon yläpuolella levyn välissä näkyy vihreää tapettia, jossa vaaleita ruutukuvion muodostavia pysty- ja vaakaviivoja. (Kuva 33.)

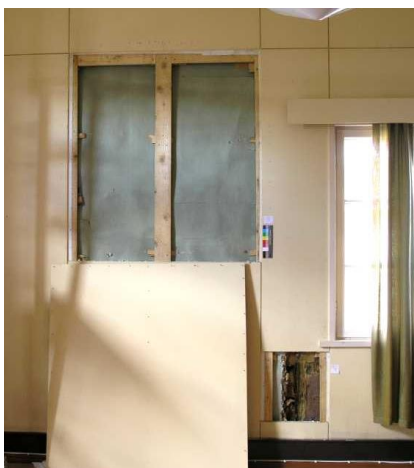
Kuva 34. Seinän esiinottoaukko 9. (Kuva: Jenni Jokinen.)

Aukko 9: Aukon koko 120 x 132 cm. Päällimmäinen sinertävä tapettikerros on ehjä ja hieman likainen ja hieman tummunut. Toivoin, että tässä kohtaa seinää on jäljellä mahdollisimman monta tapettikerrosta ja otin irti isomman tapettinäytteen tapetti tukimusta varten. Alta paljastui hyvässä kunnossa oleva hirsiseinä. (Kuva 34.)

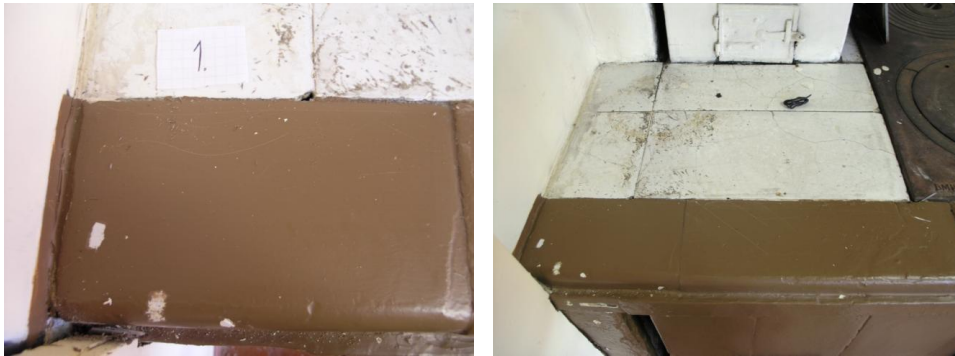
Kuvat 35 ja 36. Hellan reuna hellan vasemmalta puolelta. Kohta 1. (Kuvat: Jenni Jokinen.)

Kohta 1: Hellan reuna päältä. Kohdassa on valkoinen kaakeli, joka on maalattu ruskealla maalilla. (Kuvat 35 ja 36.)

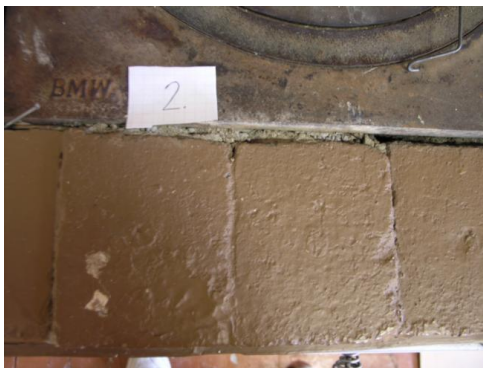
Kuva 37. Hellan kohta 2, hellan reunasta vasemmalta puolelta. (Kuva: Jenni Jokinen.)

Osa 2: Pienemmän mallisia laattoja, jotka on maalattu ruskeiksi. Laattojen pinta on rosainen ja epätasainen, muutamassa kohdassa on enemmänkin maalikerroksia jäljellä. Otin poikkileikkausnäytteen kohdasta, jossa oli enemmän maalia. Maalikerrosten alta paljastui vaalea kivilaatta. Väriportaikon tekeminen ei onnistunut, mutta muutamista kohdista pystyin erottamaan noin seitsemän värikerrosta. (Kuva 37.) Kohdan värikerrokset on lueteltuina liitteessä 6/10 ja 6/11.

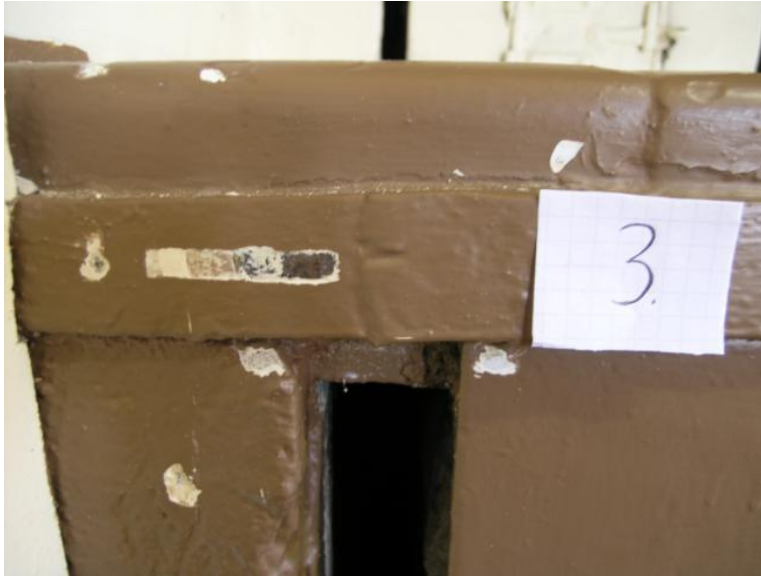
Osa 3: Tein kraaterin, josta erottaa noin 10 kerrosta, mutta väriportaikkoon en saanut kaikkia kerroksia esiin. Alustana on jonkinlainen tumma kivipinta. (Kuva 38.)

Kuva 38. Tutkimuskohta 3 hellasta. Kohdan 3 alla vasemmassa reunassa on tutkimuskohta 4. (Kuva: Jenni Jokinen.)

Osa 4: Ruskean maalipinnan alla on kolme vaaleaa maalikerrosta, joiden alla on valkoinen kaakeli. (Kuva 38.)

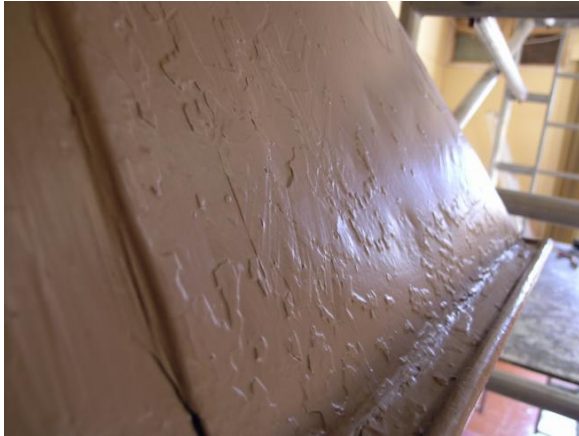
Huuva on maalattu samalla ruskealla maalilla kuin hella. Maalipinnan alla näkyy paksuhkoja kerrostumia, joissa on jäljellä useampia maalikerroksia. Otin huuvasta poikkileikkausnäytteitä eri kohdista ja tein kraaterin, josta näkyi luupilla katsottuna noin 8 kerrosta. Väriportaikon teko ei onnistunut, koska maalikerrokset lohkesivat ja irtosivat helposti. Huuvassa ei ollut kovin suuria yhtenäisiä maalikerroksia jäljellä. (Liite 6.)

Kuva 39. Huuvan maalipintaa. (Kuva: Jenni Jokinen.)

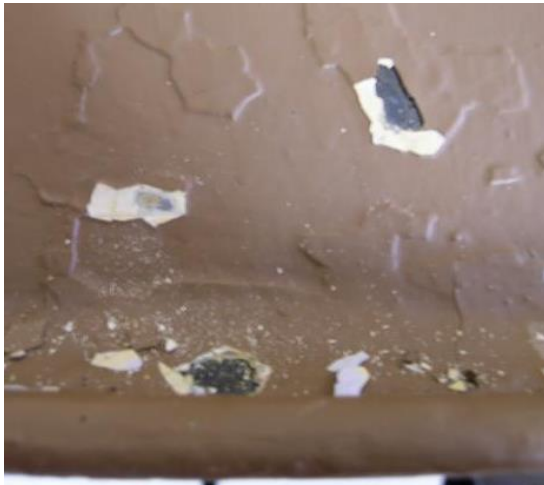
Kuva 40. Huuvaan tehdyt kraaterit. (Kuva: Jenni Jokinen.)

Huuva: Huuva on maalattu samalla ruskealla maalilla kuin hella. Maalipinnan alla näkyy länttejä, joissa on jäljellä useampia maalikerroksia. Otin huuvasta poikkileikkausnäytteitä eri kohdista. Tein kraaterin, josta näkyi luupilla katsottuna noin 8 kerrosta. Väriportaikon teko ei onnistunut, koska maalikerrokset lohkesivat ja irtosivat helposti. Huuvassa ei myöskään ollut kovin suuria yhtenäisiä maalikerroksia jäljellä. (Kuvat 39, 40 ja 41.) Värikerrokset lueteltuina liitteissä 6/13–6/15 .

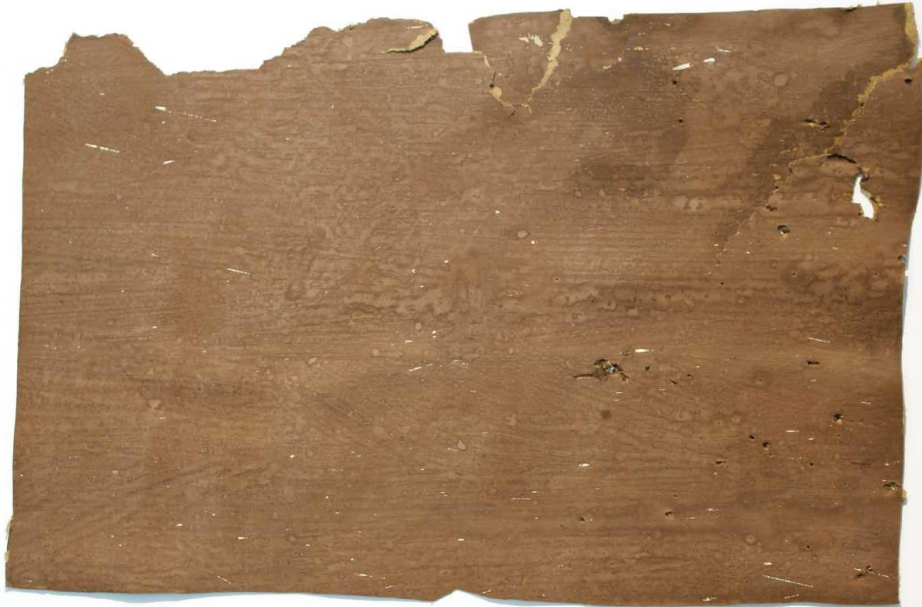
<p>Tapettikortti</p>	<p>Kortin numero 1</p>	<p>Kohde ja huone Kauppiasantalomuseo, kasarminkatu 6, Hamina.</p>	<p>Kuvaus: Alimmaisena on ollut paksu pahvi. Maalattu ruskeaksi liimamaalilla.</p>	<p>Muuta:</p>	 
<p>Tutkimuksen tekijä: Jenni Jokinen, Kyamk</p>	<p>Päiväys, paikka: 1.4.2013 Kouvola</p>	<p>Näytteenottoaika: Hellahuone</p> <p>Näytteen mitat: 80 X 50 cm</p> <p>Kuviokoko:</p>	<p>Kuvaus: Alimmaisena on ollut paksu pahvi. Maalattu ruskeaksi liimamaalilla.</p>	<p>Muuta:</p>	<p>Pinta</p>

<p>Tausta</p>	<p>Muuta:</p>	<p>Tausta</p>  	<p>Kuvaus: Alimmaisena on ollut paksu pahvi. Maalattu ruskeaksi liimamaalilla.</p>	<p>Muuta:</p>	<p>Tausta</p>

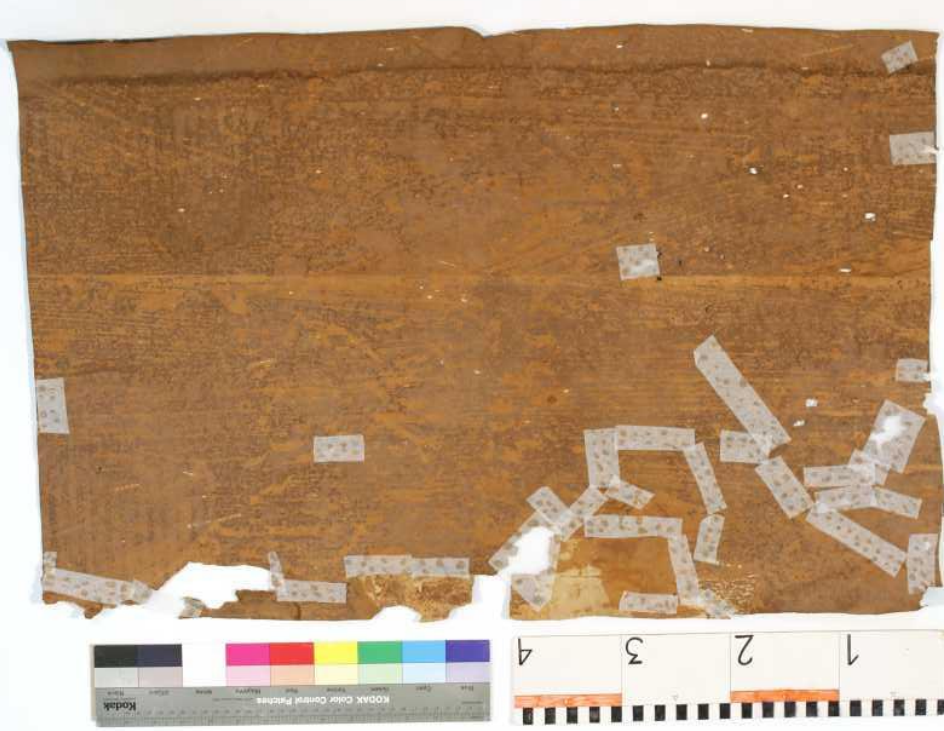
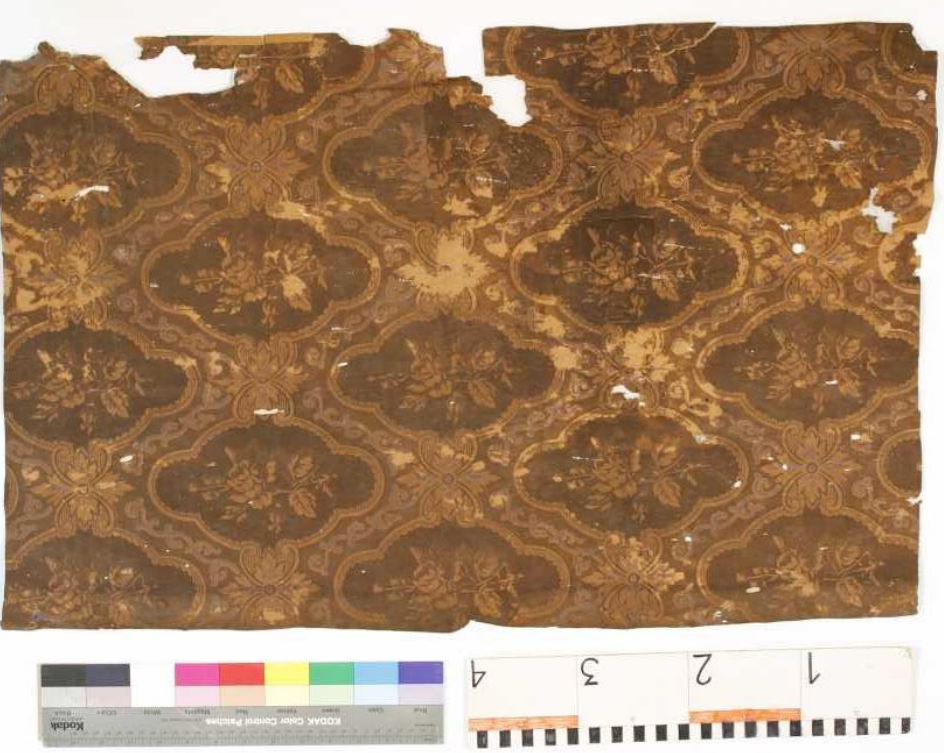
<p>Tapettikortti</p>	<p>Kortin numero 2</p>	<p>Kohde ja huone Kauppiaalomuseo, kasarminkatu 6, Hamina.</p>	<p>Kuvaus: Yleisväritään ruskea tapetti, jossa kuviointia vaaleammalla ruskealla. Vinoruutupintaa muodostava kukkamedaljonkikuvio.</p>

<p>Tutkimuksen tekijä: Jenni Jokinen, Kyamk</p>	<p>Päiväys, paikka: 1.4.2013 Kouvola</p>	<p>Näytteenottoaika: Hellahuone</p>	<p>Muuta: Museoviraston tapettitietokannasta löytyy aivan samanlainen, mutta huonommassa kunnossa oleva tapettinäyte, ajoitettu 1890-luvulle.</p>	<p>Tausta</p>

<p>Kerros: 2.</p>	<p>Näytteen mitat: 80 X 50 cm</p>	<p>Kuviokoko: 32 cm</p>		
<p>Ajoitus: Kertaustyylit; 1870–90</p>				
<p>Pinta</p>
