Restaurointi

HAMINAN KAUPPIAANTALOMUSEON HELLAHUONEEN DOKUMENTOIN-
TI JA ALUSTAVA RESTAUROINTISUUNNITELMA

Opinnäytetyö 2013

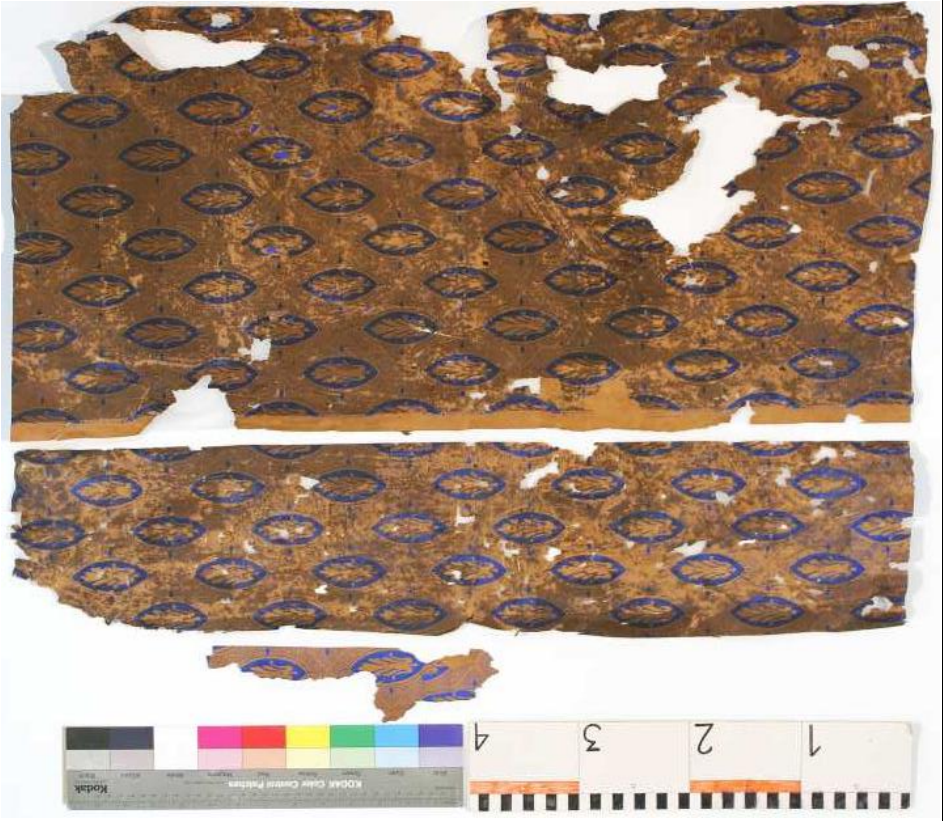
<p>Tapettikortti</p>	<p>Kortin numero 3</p>	<p>Kohde ja huone Kauppiantalomuseo, kasarmiinkatu 6, Hamina.</p>	<p>Kuvaus: Maalaamattomalle taustalle painettuja ultramariininsinisiä lyhdekuvioita.</p>

<p>Päiväys, paikka: 1.4.2013 Kouvola</p>	<p>Näytteen mitat: 80 X 50 cm</p>	<p>Kerros: 3.</p>	<p>Pinta</p>

<p>Ajoitus: Kertaustyylit 1870–90</p>	<p>Kuviokoko: 10.5 cm</p>

Kolmas kerros on myös kertaustyylinen. Tapetti on todella ohutta ja haurasta. Tapetti repeää pienestäkin kosketuksesta helposti ja taitettaessa murtuu todella helposti. Tapetissa on ultramariinin sininen ovaalinmuotoinen kuviointi, jonka keskellä on lyhde-mäinen kuvio. Tapetinpohja on kauttaaltaan pienen sinisen pisteityksen peitossa. Kuviointi on painettu suoraan paperille, ilman pohjaväriä. (Kuva 10.) Paperi on tummunut alkuperäisestä huomattavasti. Kohdassa, jossa samaa tapettia oli päällekkäin, sain irrotettua palan, joka on säilyttänyt todella hyvin alkuperäisen värityksensä (kuva 11). Tapetin kuviokorkeus on noin 10,5 cm. Kuten tapettien tyyli osiossa mainitaan, 1800-luvun lopulla vaatimattomammassa oloissa suosittiin halpaa ohutta tapettia, jolle painettiin suoraan kuvio ilman pohjaväriä ja etenkin siniset kuviot olivat suosittuja. Tämän perusteella ajoittaisin tämänkin tapetin kertaustyyliihin.

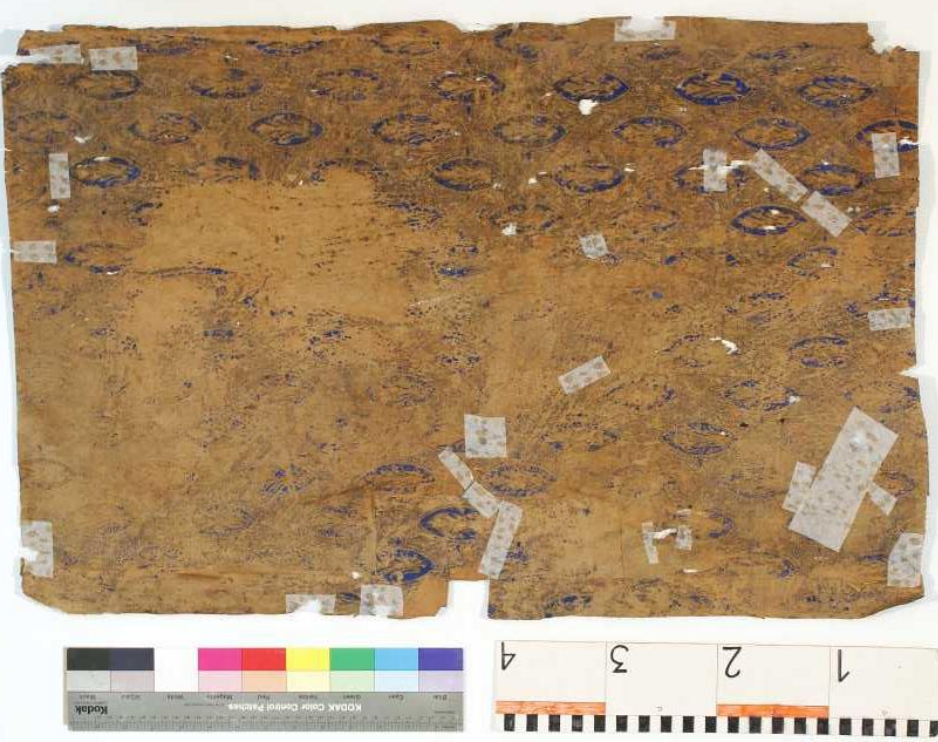
<p>Tapettikortti</p>	<p>Kortin numero 4</p>	<p>Kohde ja huone Kauppiasantalomuseo, kasarminkatu 6, Hamina.</p>	<p>Kuvaus: Koko pinnan peittävä köynnös- ja kukkakuviointi. Tausta on valkoinen, jossa on kuviointi ruskealla.</p> <p>Muuta:</p>

<p>Tausta</p>
<p>Tutkimuksen tekijä: Jenni Jokinen, Kyamk</p>	<p>Päiväys, paikka: 1.4.2013 Kouvola</p>	<p>Näytteenottopaikka: Hellahuone</p> <p>Näytteen mitat: 80 X 50 cm</p> <p>Kuviokoko: 39 cm</p>

Ajoittaisin myös neljännen tapettikerroksen kertaustyyliseksi 1800-luvun loppuun. Tapetissa on koko pinnan peittävä kuviointi, jossa on kookas lehtiköynnös, joka kulkee tapetilla kiemurrellen pystysuorassa. Köynnöksen väliset alueet on täytetty pienemmällä kukkakuvioinnilla. Tapetin tausta on valkoinen ja kuviointi on ruskea. Köynnöksen ääriviivat ja korostukset on tehty mustalla. (Kuva 12.) Tapetin kuviokorkeus on noin 39 cm. Tapetti sopii 1800-luvun lopun tapetti tyylin kuvaukseen, koko pinnan peittäväällä kuvioinnilla ja mustilla ääriviivoilla. Myös kasviaihe sopii kertaustyyliin ja eri esimerkiksi Museoviraston tapettitietokannassa oli tapettimalleja 1800-luvun lopulta, joissa oli samantyylistä lehti kuviota.

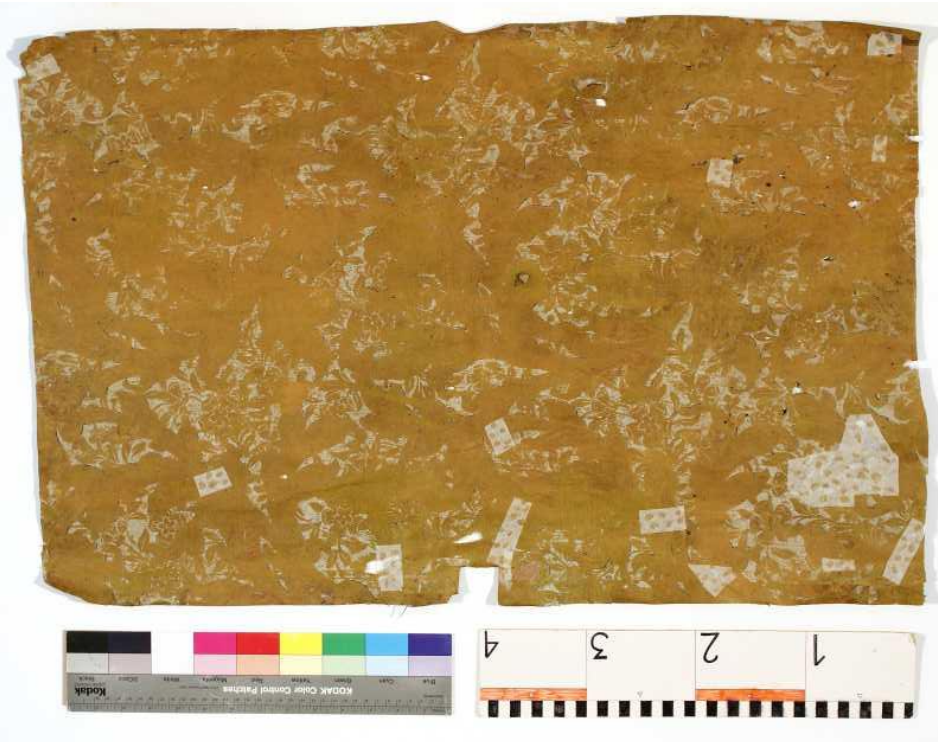
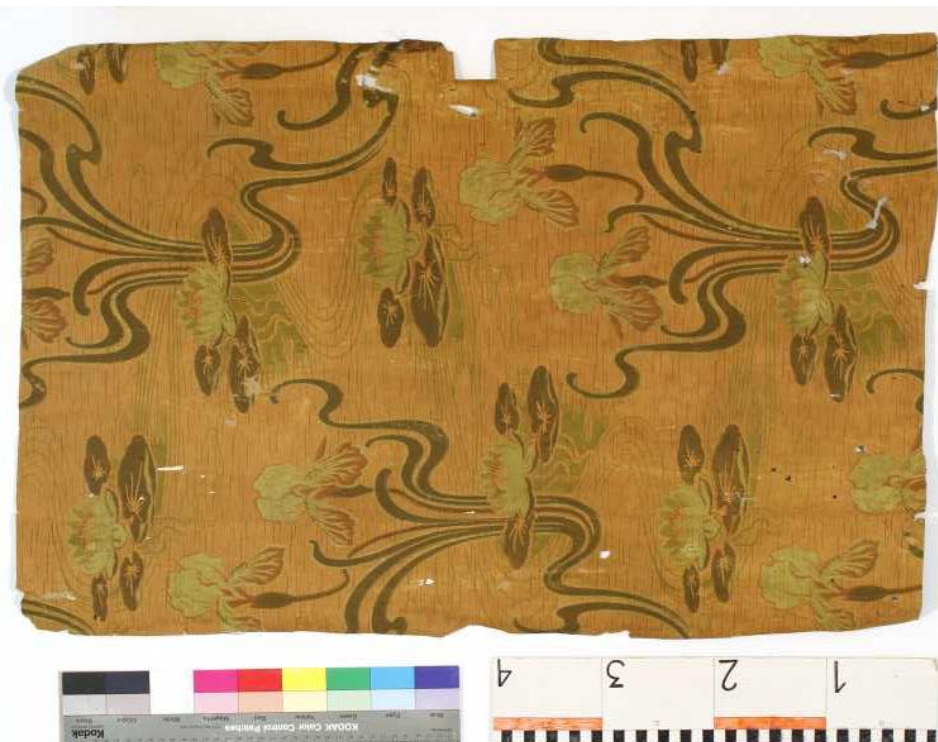
<p>Tapettikortti</p>	<p>Kortin numero 5</p>	<p>Kohde ja huone Kauppiasantalomuseo, kasarminkatu 6, Hamina.</p>	<p>Kuvaus: Yleisväritään vihertävä tapetti, jossa lummeaiheinen kuviointi.</p>

<p>Tutkimuksen tekijät: Jenni Jokinen, Kyamk</p>	<p>Päiväys, paikka: 1.4.2013 Kouvola</p>	<p>Näytteenottoaika: Hellahuone</p>	<p>Muuta: Pohja on ollut alun perin vihreä, mutta haalistunut ruskeaksi.</p>	<p>Tausta</p>

<p>Kerros: 5.</p>	<p>Ajoitus: Jugend; 1900–1920-luku</p>	<p>Näytteen mitat: 80 X 50 cm Kuviokoko: 53 cm</p>	<p>Pinta</p>

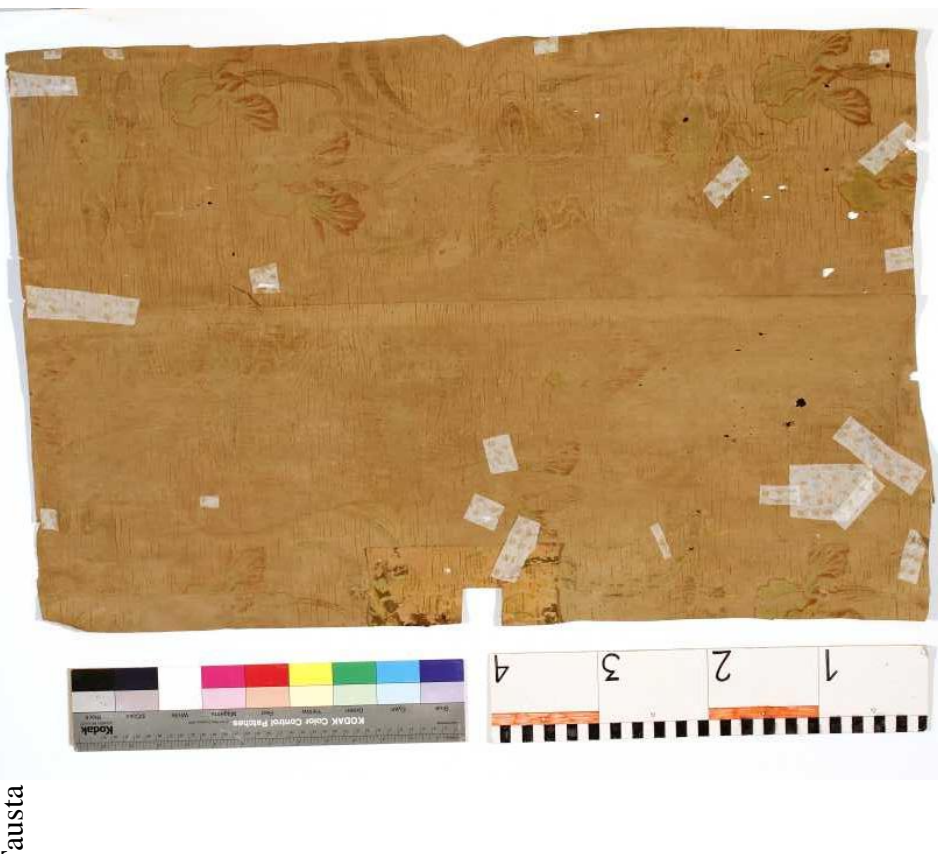
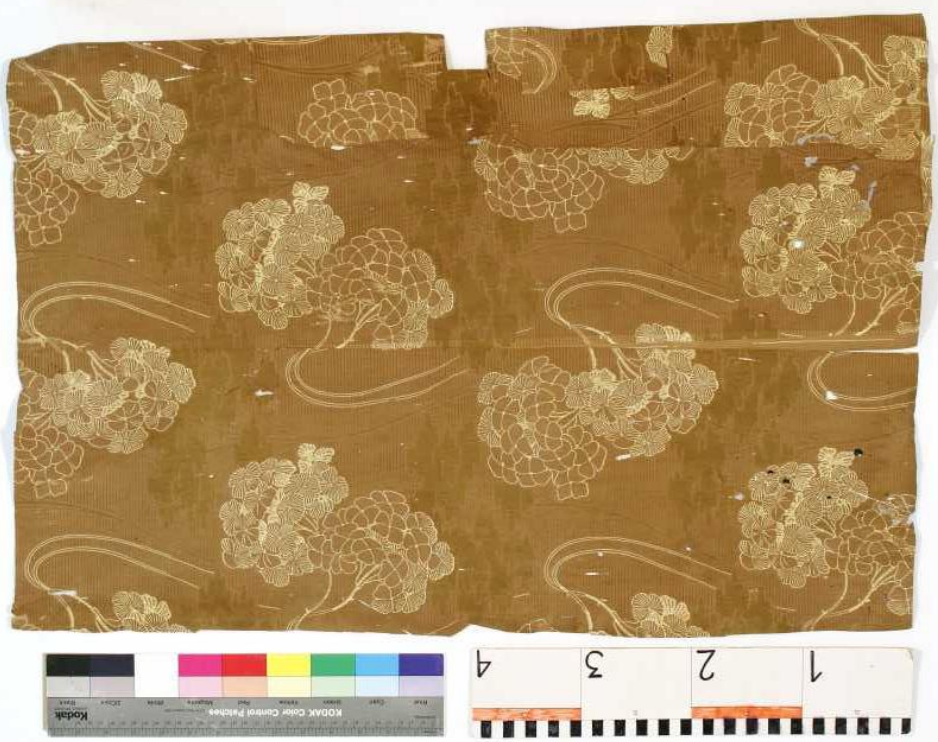
<p>Tapettikortti</p>	<p>Kortin numero 6</p>	<p>Kohde ja huone Kauppiantalomuseo, kasarmiinkatu 6, Hamina.</p>	<p>Kuvaus: Ruskeataustainen tapetti, jossa on valkoisia kukkakimppuja, joissa kaareva varsi. Taustalla on myös vihertävää lehvästöä. Taustaa peittää pieni ruuturasterointi.</p>

<p>Tutkimuksen tekijä: Jenni Jokinen, Kyamk</p>	<p>Päiväys, paikka: 1.4.2013 Kouvola</p>	<p>Muuta:</p>		
<p>Kerros: 6.</p>	<p>Näytteen mitat: 80 X 50 cm</p>	<p>Näytteen mitat: 80 X 50 cm</p>	<p>Tausta</p>

<p>Ajoitus: Jugend; 1900–1920-luku</p> <p>Kuviokoko: 46.5 cm</p>

Myös kuudennen tapettikerroksen luokittelisin jugendtyyliseksi tapetiksi, lähinnä kukka-aiheen ja kukkien joutsenkaariviivaa mukailevan varren takia. Tapetin taustana on maalaamaton ruskea tapetti, jonka päällä on vihertävää pientä ruuturasterointia koko pinnan yli. Tapetissa kuvioina vihreitä lehviä, joista lähtee hyvin ohuet hieman kaarevat varret ja valkoisia melko isoja kukkakimppuja, joissa hyvin voimakkaasti kaartuvat varret. (Kuva 14.) Kohdassa, jossa vuodat ovat olleet päällekkäin, valo ei ole päässyt vaikuttamaan väritykseen ja alkuperäiset värit ovat säilyneet hyvin. (Kuva 15.) Tapetin kuviokorkeus on noin 46,5 cm.

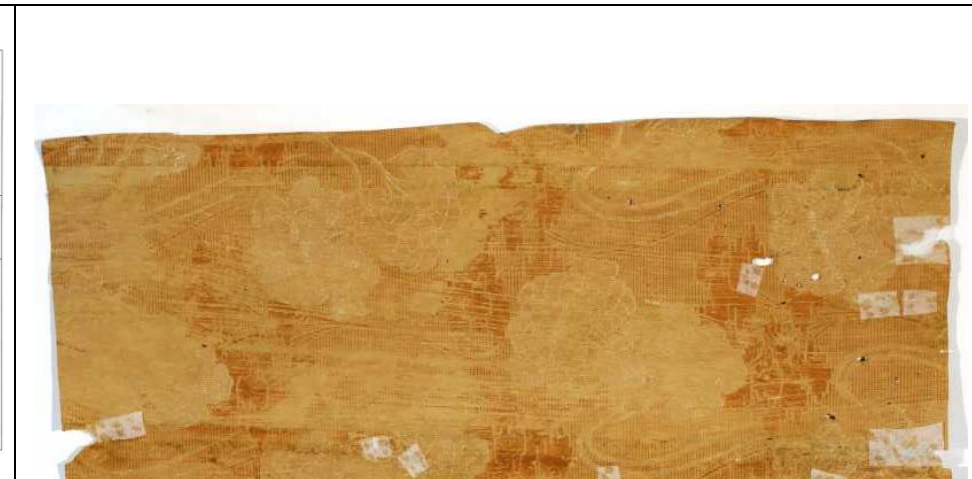
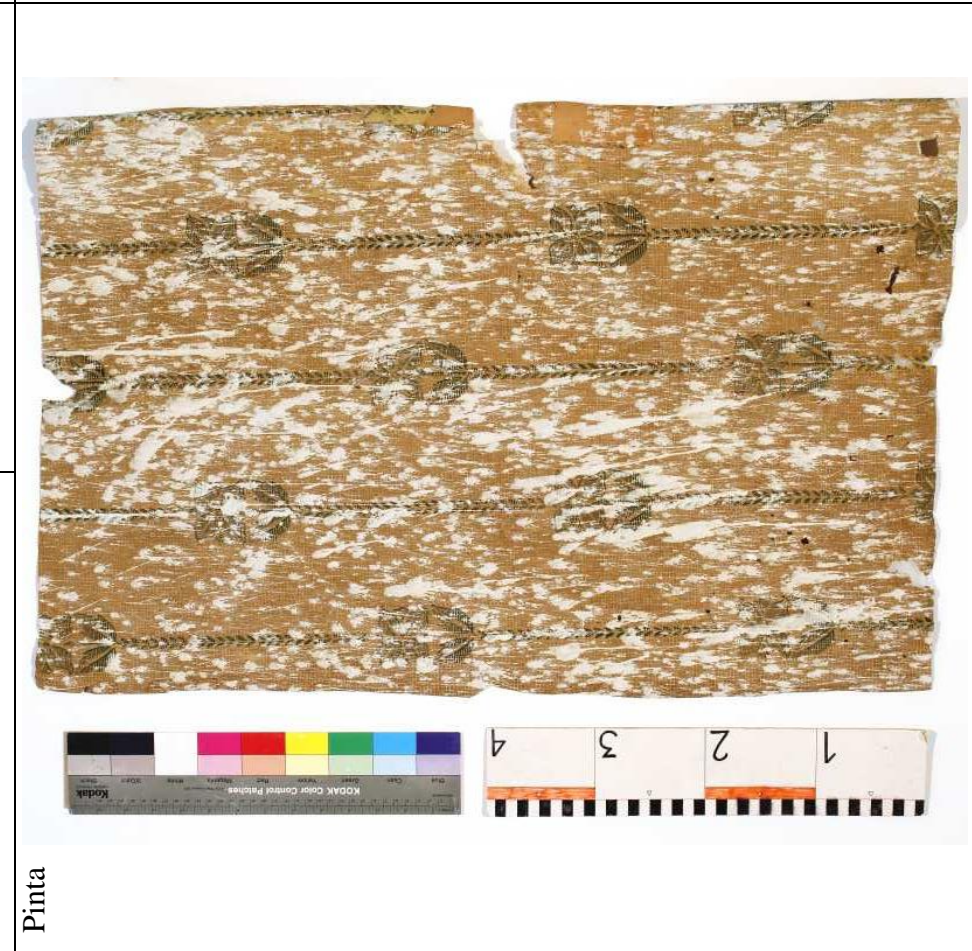
<p>Tapettikortti</p>	<p>Kortin numero 7</p>	<p>Kohde ja huone Kauppiasantalomuseo, kasarminkatu 6, Hamina.</p>	<p>Kuvaus: Taustana on ruskea tapetti, jossa on koko pinnan peittävä valkoinen ruuturasterointi. Kuviona on pystyraitoja muodostava vihreä lehti nauha, jossa ? cm välein isompi kukka.</p>

<p>Tutkimuksen tekijä: Jenni Jokinen, Kyamk</p>	<p>Päiväys, paikka: 1.4.2013 Kouvola</p>	<p>Näytteenottoaika: Hellahuone</p>	<p>Muuta: Tapetti on lähes kokonaan liimamaali roiskeiden peitossa.</p>	<p>Tausta</p>

<p>Tapettikortti</p>	<p>Kortin numero 7</p>	<p>Kohde ja huone Kauppiasantalomuseo, kasarminkatu 6, Hamina.</p>	<p>Näytteenmittat: 80 X 50 cm Kuvio koko: 32 cm</p>	<p>Pinta</p>

<p>Tutkimuksen tekijä: Jenni Jokinen, Kyamk</p>	<p>Päiväys, paikka: 1.4.2013 Kouvola</p>	<p>Kerros: 7.</p>	<p>Ajoitus: 1910–1920-luku</p>	<p>Pinta</p>

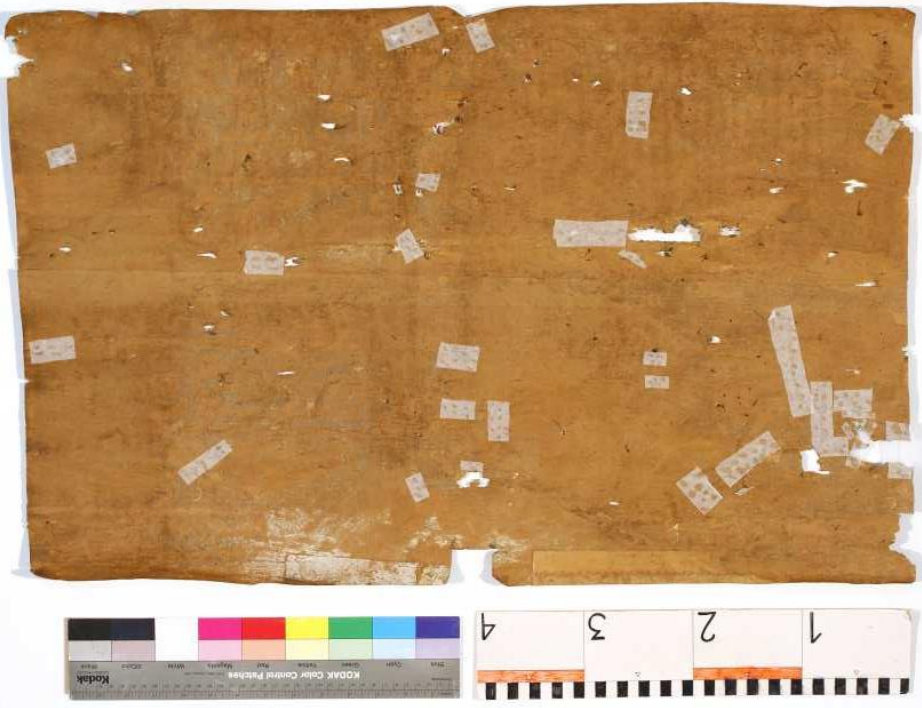
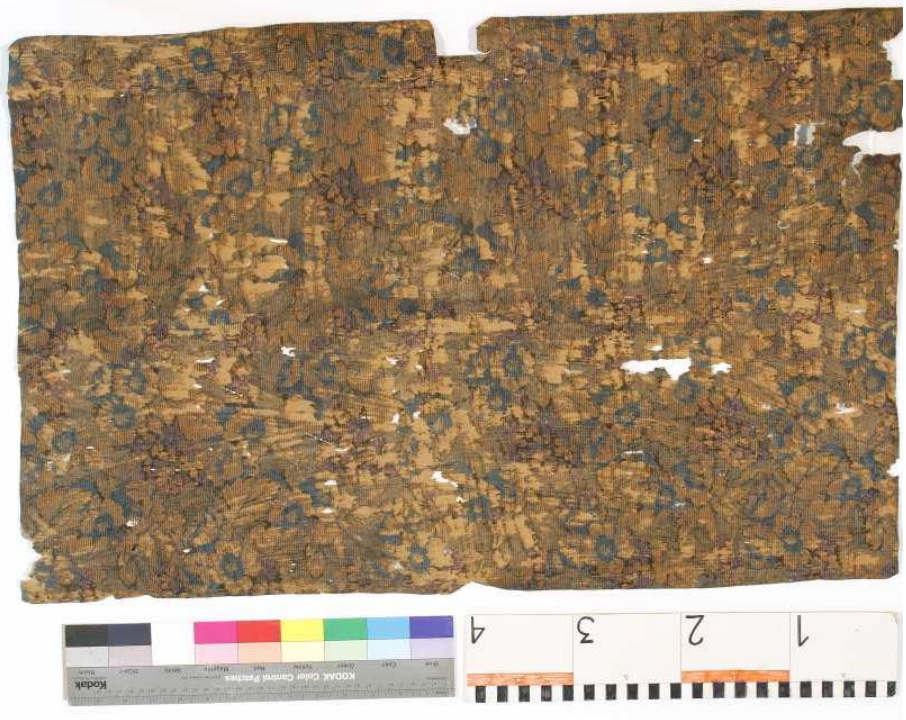
<p>Tapettikortti</p>	<p>Kortin numero 10</p>	<p>Kohde ja huone Kauppiantalomuseo, kasarminkatu 6, Hamina.</p>	<p>Kuvaus: Koko pinnan peittävä kukka- ja lehtikuvio. Muistuttaa vähän gobeliinikangasta jäljittelevää tapettia. Väreinä tapetissa on violettia, sinistä ja ruskeaa.</p>

<p>Tutkimuksen tekijä: Jenni Jokinen, Kyamk</p>	<p>Päiväys, paikka: 1.4.2013 Kouvola</p>	<p>Näytteenottoaika: Hellahuone</p>	<p>Muuta: Kuviointi on kulunut paljon, joten kokonaiskuvaa alkuperäisestä on vaikea saada.</p>

<p>Tausta</p>
<p>Kerros: 10.</p>	<p>Näytteen mitat: 80 X 50 cm</p>	<p>Näytteen mitat: 80 X 50 cm</p>	<p>Kuviokoko: 34 cm</p>

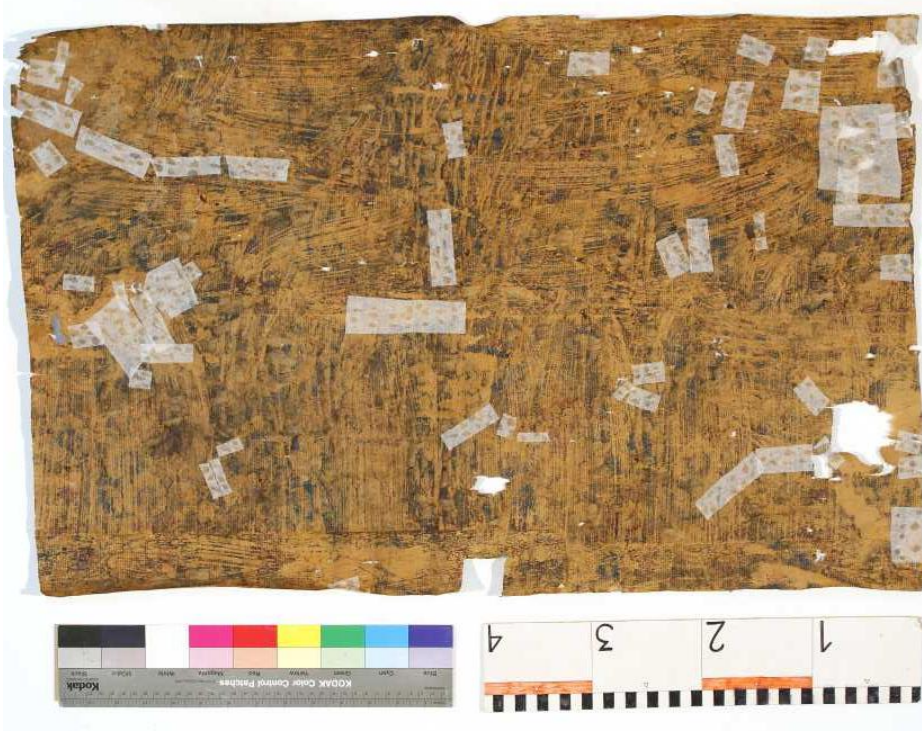
Tapettikortti	Kortin numero 13	Kohde ja huone Kauppiantalomuseo, kasarminkatu 6, Hamina.	Kuvaus: Muraalitapetti, jossa rusehtava pohja ja kuviointi valkoisella.

Tutkimuksen tekijä: Jenni Jokinen, Kyamk	Päiväys, paikka: 1.4.2013 Kouvola	Näytteenottoaika: Hellahuone	Muuta: Tapetissa kosteusvaurioita, jotka ovat levittäneet kuviointia. Vuotien välissä näkyy aluperäinen, vaurioitumaton väriytyys.

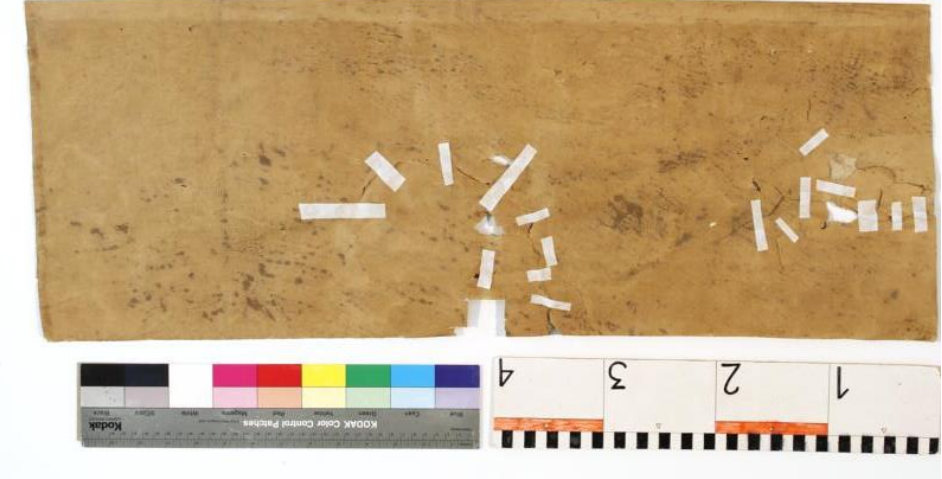
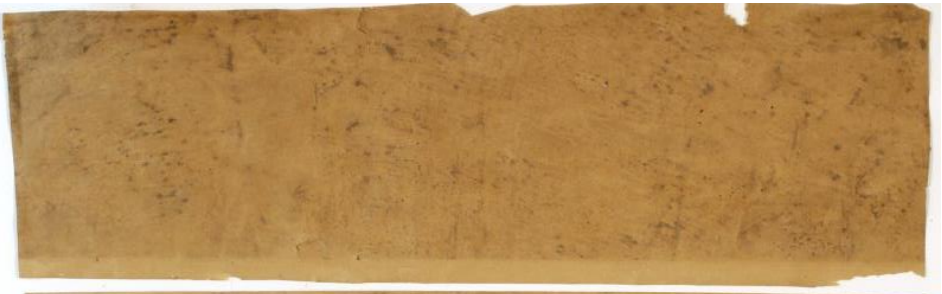
Kerros: 13.	Näytteen mitat: 80 X 50 cm	Kuviokoko:	Tausta

Ajoitus: 1930-luvusta eteenpäin	Pinta

Kerros 13 on tapettipinon ensimmäinen muraalitapetti (kuva 23) eli usein rappaus- tai kangaspintaa imitoiva pienikuviainen tapetti. Muraalitapetteja alkoi olla markkinoilla 1930-luvulta lähtien seuraavien parin vuosikymmenen ajan. Tässä tapetissa on suoraan ruskealle tapettipinnalle painettu valkoinen kuviointi. Tapetti on tummunut paljon valon vaikutuksesta ja siinä on kosteusvaurioita, mutta vuotien yhtymäkohdassa on säilynyt alkuperäinen väritys.

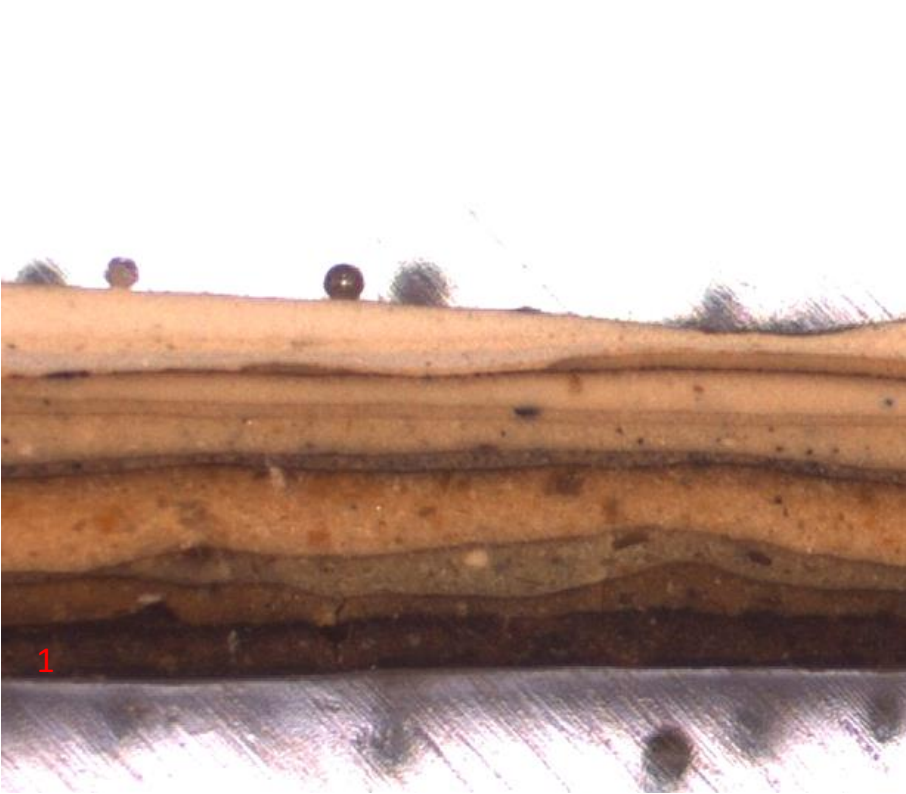
1	Tumman ruskea
		2	Ruskea S4040-Y30R
		3	Vihreä S3020-G40Y
		4	Kellertävä ruskea S3030-Y20R
		5	Tumma siniharmaa S6005-R80G
		6	Vaalea harmaa
		7	Harmaa
		8	Vaalea
		9	Ohut tumma
		10	Beige
		11	Vaalea harmaa
		12	Keltainen
		13	Vaalea
<p>Erytishuomioita Maalinäyte oli irtonainen pala lastulevyn alla seinän välissä, hellan oikealla puolella. Kohdasta ei ole väriportaikkoa. Värikerrokset ja värisävyt on määritetty poikkileikkausnäytteestä ja verrattu kerroksia esim. ovien kerroksiin.</p>

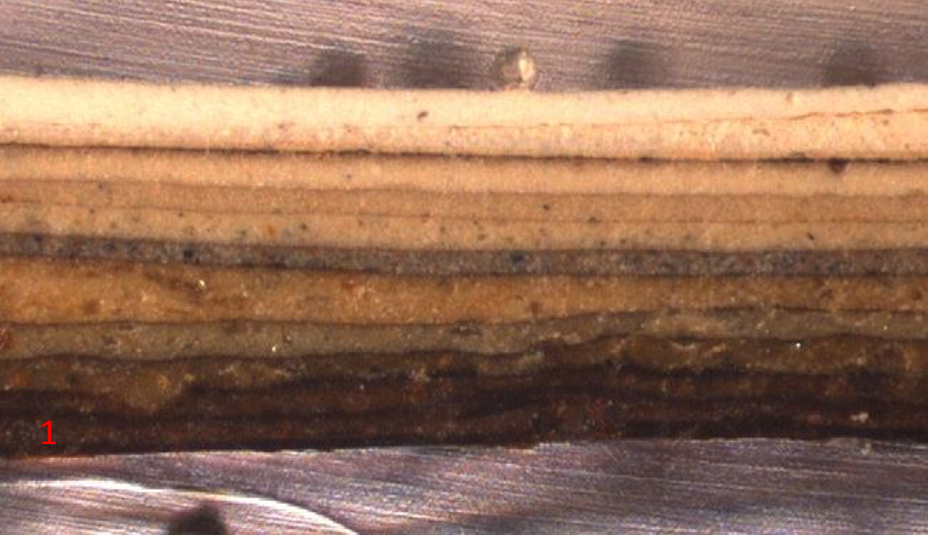
1	Tumman ruskea
		2	Tumman ruskea
		3	Ruskea S4040-Y30R
		4	Vihreä S3020-G40Y
		5	Kellertävä ruskea S3030-Y20R
		6	Tumma siniharmaa S6005-R80G
		7	Vaalea harmaa
		8	Harmaa
		9	Vaalea
		10	Ohut tumma
		11	Vaalea harmahtava
		12	Vaalea
<p>Erityishuomioita Maalinäyte oli irtonainen pala lastulevyn alla seinän välissä, hellan oikealla puolella. Kohdasta ei ole väriportaikkoa. Värikerrokset ja värisävyt on määritetty poikkileikkausnäytteestä ja verrattu kerroksia esim. ovien kerroksiin.</p>

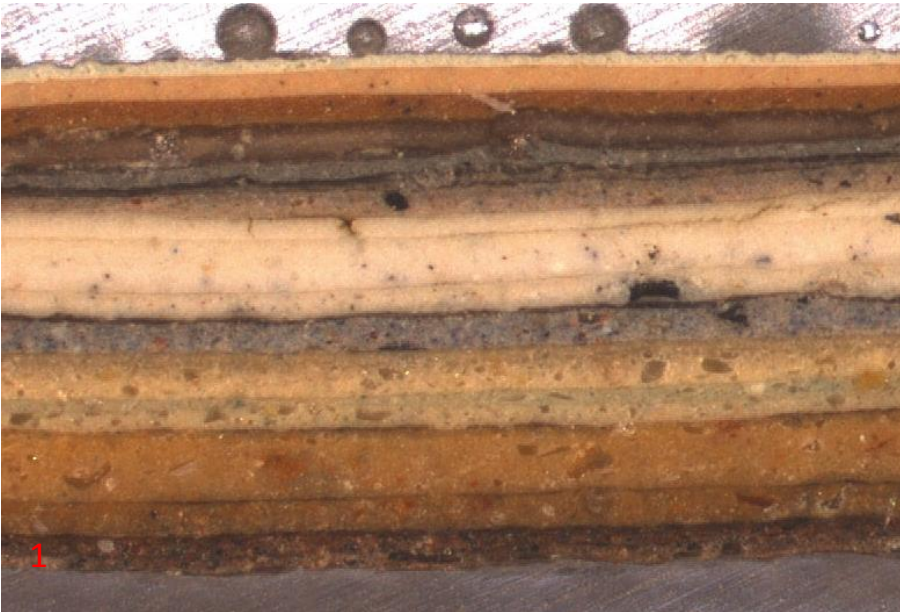
1	Tumma ruskea
		2	Ruskea
		3	Kellertävä ruskea S4040-Y30R
		4	Vihreä S3020-G40Y
		5	Keltainen
		6	Tumma siniharmaa S6005-R80G
		7	Vaalea
		8	Vaalea
		9	Vaalea kellertävä
		10	Harmaa
		11	Tumma sinivihreä
		12	Tumma ruskea
		13	Ruskea
		14	Vaalea ruskea
		15	Vaalea
<p>Erityishuomioita Maalinäyte on otettu lastulevyn alta seinästä, hellan oikealta puolelta. Kohdasta ei ole väriportaikkoa.</p>

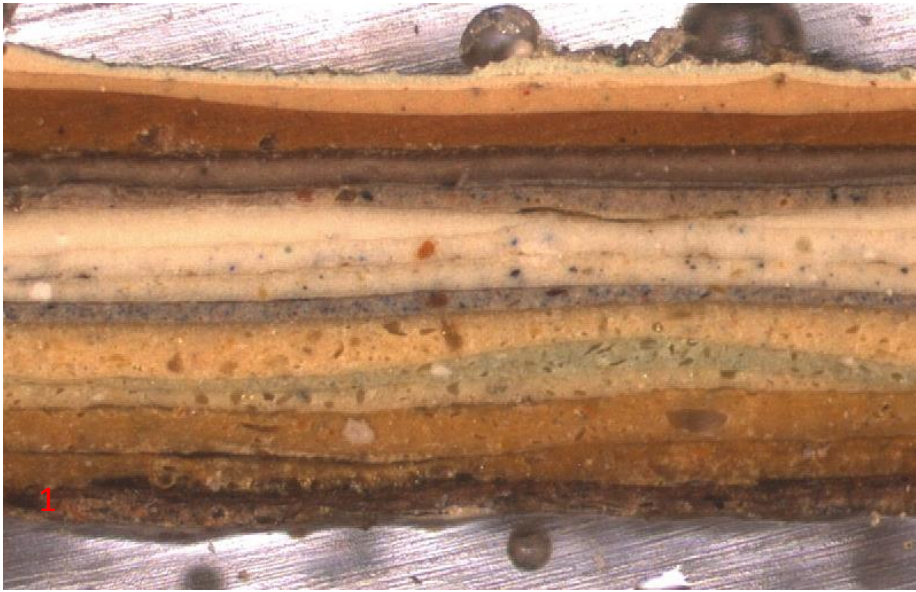
1	Tumma ruskea
		2	Ruskea
		3	Kellertävä ruskea S4040-Y30R
		4	Kellertävä vaalea
		5	Vihreä S3020-G40Y
		6	Keltainen
		7	Tumma siniharmaa S6005-R80G
		8	Vaalea
		9	Vaalea sinertävä
		10	Vaalea kellertävä
		11	Harmaa
		12	Tumma ruskea
		13	Ruskea
		14	Vaalea
		15	Vaalea
<p>Erityishuomioita Maalinäyte on otettu lastulevyn alta seinästä, hellan oikealta puolelta. Kohdasta ei ole väriportaikkoa.</p>

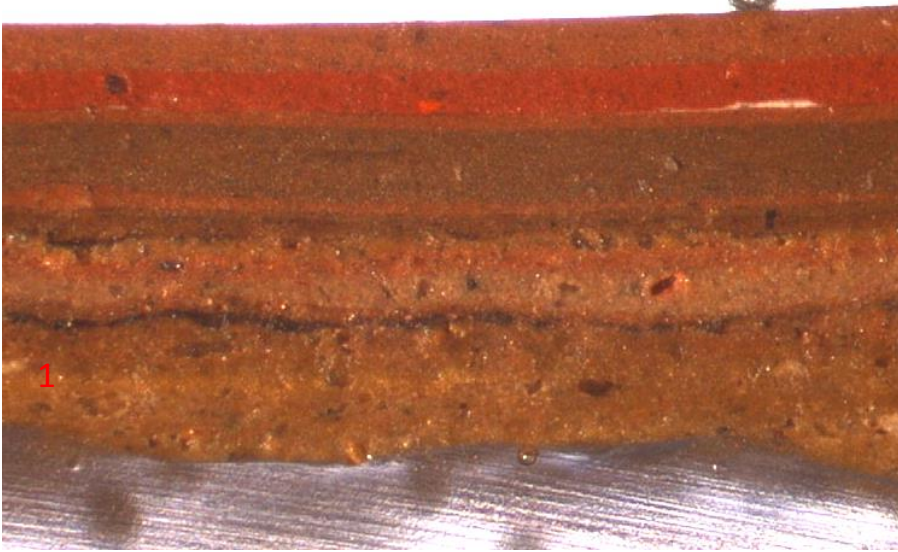
Kortin numero 22	Tutkimuksen tekijä Jenni Jokinen, Kyamk	Kohde/ rakennus Kauppiaantalomuseo Kasarminkatu 6 49400 Hamina	
Kohteen rakennus vuosi/ suunnittelija 1857		Tila/ huone Hellahuone	
Tutkimuksen tilaaja Haminan kaupunginmuseot		Päiväys 6.4.2013	
Tutkimuskohdan sijainti Lattia	Näyte 1

00	Puu
		1	Ruskea
		2	Vaalean ruskea
		3	Punaruskea
		4	Ruskea S8010-Y30R
		5	Punaruskea
		6	Ruskea S6030-Y30R
		7	Punaruskea
		8	Punainen
		9	Punaruskea S5040-Y50R
Erityishuomioita Lattiasta ei ole väriportaikkoa.

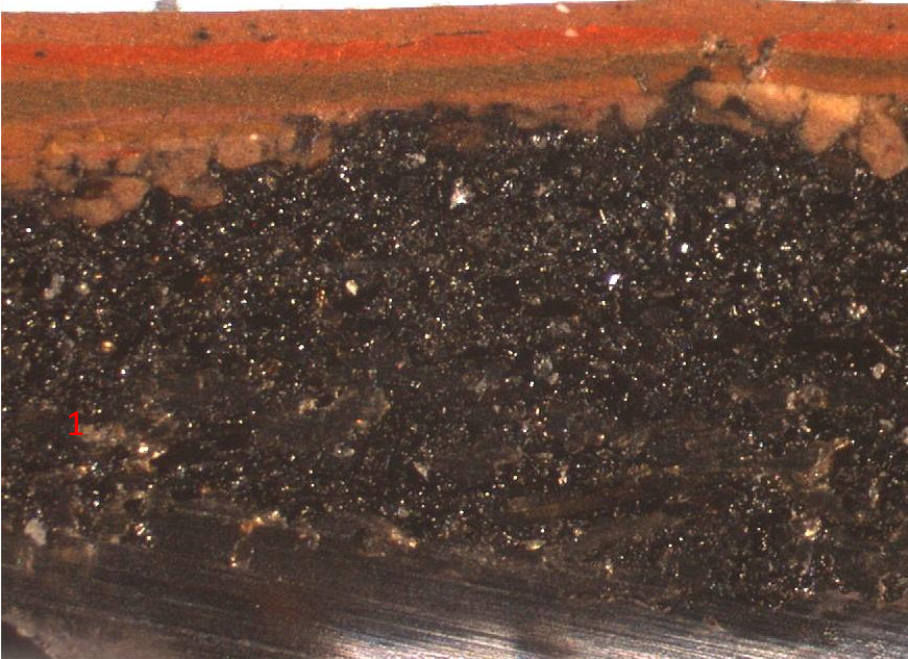
00	Puu
		1	Musta (piki)
		2	Vaalean ruskea
		3	Ruskea
		4	Tumman ruskea S8010-Y30R
		5	Punaruskea
		6	Punainen
		7	Punaruskea S5040-Y50R
Erityishuomioita Lattiasta ei ole väriportaikkoa.

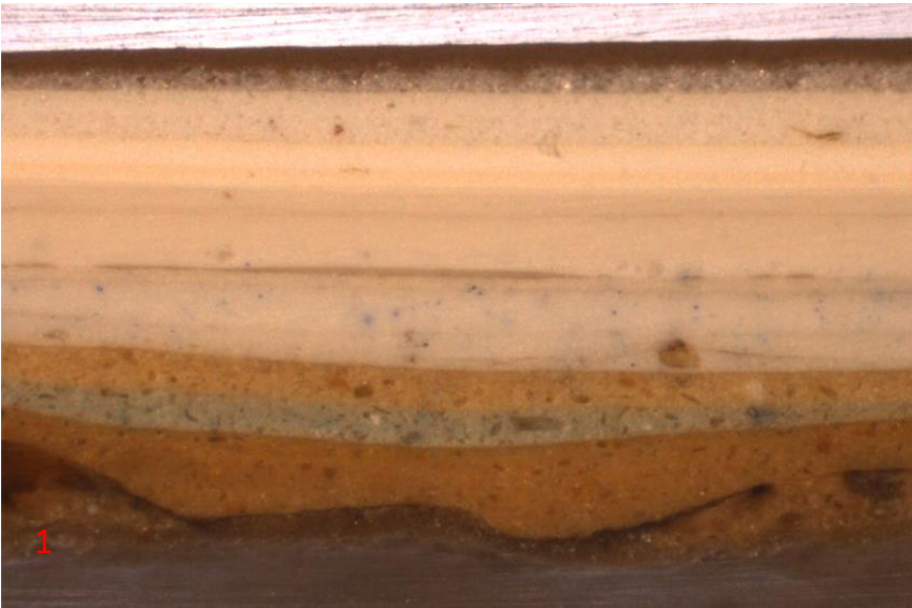
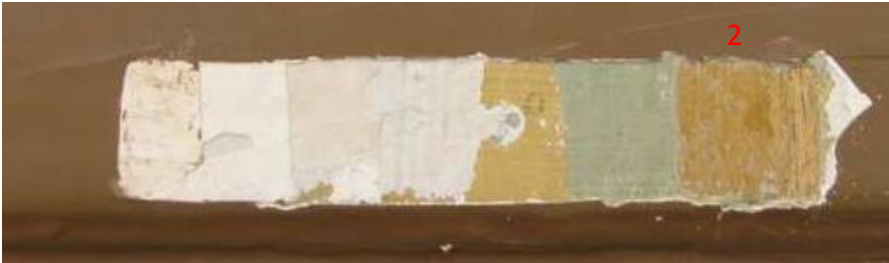
Kortin numero 24	Tutkimuksen tekijä Jenni Jokinen, Kyamk	Kohde/ rakennus Kauppiaantalomuseo Kasarminkatu 6 49400 Hamina	
Kohteen rakennus vuosi/ suunnittelija 1857		Tila/ huone Hellahuone	
Tutkimuksen tilaaja Haminan kaupunginmuseot		Päiväys 6.4.2013	
Tutkimuskohdan sijainti Ruskeaovi	Näyte 1

00	Puu
		1	Tumman ruskea
		2	Vaalean ruskea S4040-Y30R
		3	Vihreä S3020-G40Y
		4	Kellertävä ruskea S3030-Y20R
		5	Helmenharmaa, sinertävä S1002-G50Y
		6	Helmenharmaa, punertava S2005-Y30R
		7	Harmaa
		8	Kellertävä vaalea S0505-Y10R
		9	Vaalea S0502-Y
		10	Harmaa
		11	Vaalea (tasoite)
12	Tumman ruskea S6020-Y30R		
Erityishuomioita Otin ovesta useamman poikkileikkausnäytteen ja kaikissa oli samat kerrokset.

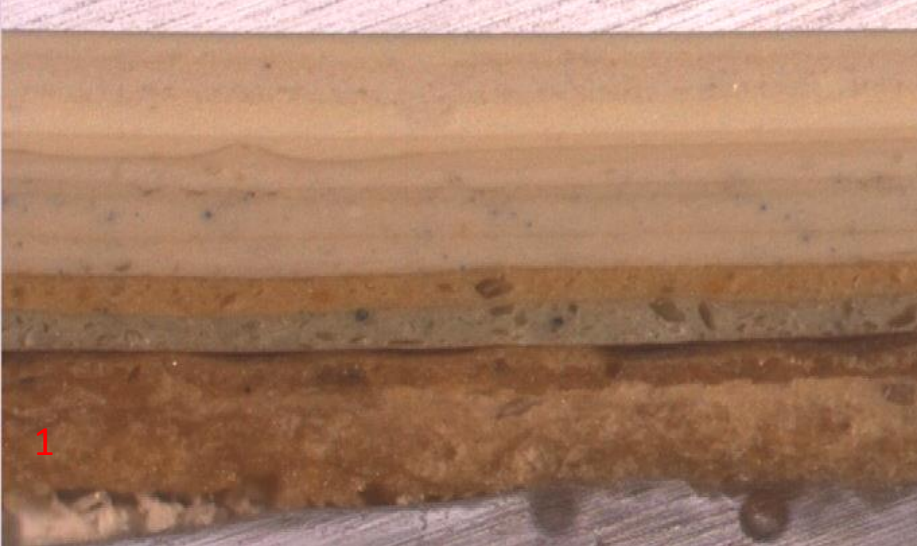
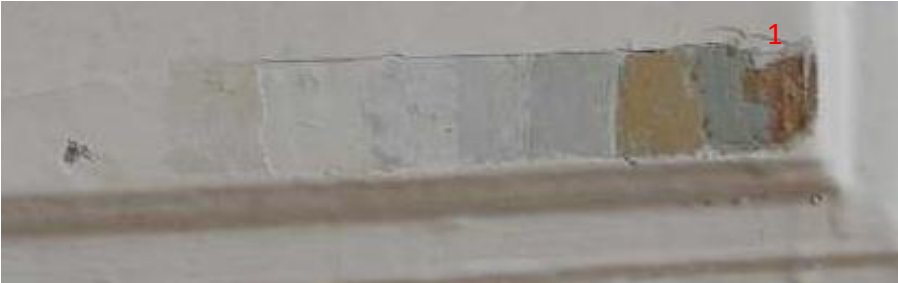
Kortin numero 25	Tutkimuksen tekijä Jenni Jokinen, Kyamk	Kohde/ rakennus Kauppiaantalomuseo Kasarminkatu 6 49400 Hamina	
Kohteen rakennus vuosi/ suunnittelija 1857		Tila/ huone Hellahuone	
Tutkimuksen tilaaja Haminan kaupunginmuseot		Päiväys 6.4.2013	
Tutkimuskohdan sijainti Valkoinen ovi	Näyte 1

00	Puu
		1	Vaalean ruskea S4040-Y30R
		2	Vihreä S3020-G40Y
		3	Kellertävä ruskea S3030-Y20R
		4	Siniharmaa s1002-G50Y
		5	Harmaa S2005-Y20R
		6	vaaleampi harmaa S2005-Y
		7	Harmaa
		8	Beige
		9	vaalea S1002-Y
		10	Kellertävä valkoinen S0505-Y10R
		11	Kellertävä vaalea S1010-Y10R
12	Valkoinen S0505-Y20R		
<p>Erityishuomioita Otin ovesta useamman poikkileikkausnäytteen ja kaikissa oli samat kerrokset.</p> <p>Näytteenotto Kirurginveitsi</p> <p>Värikartta Natural Color System</p>

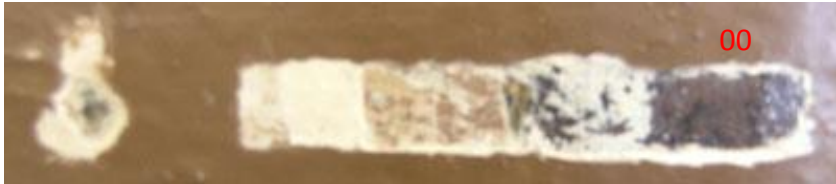
Kortin numero 28	Tutkimuksen tekijä Jenni Jokinen, Kyamk	Kohde/ rakennus Kauppiaantalomuseo Kasarminkatu 6 49400 Hamina	
Kohteen rakennus vuosi/ suunnittelija 1857		Tila/ huone Hellahuone	
Tutkimuksen tilaaja Haminan kaupunginmuseot		Päiväys 6.4.2013	
Tutkimuskohdan sijainti Hella "kohta 3"	Näyte 1

00	Tumma kivi
		1	Valkoinen
		2	Vihreä
		3	Keltainen
		4	Tumma siniharmaa
		5	Vaalea
		6	Ruskea S6020-Y40R
		7	Vaalean ruskea S3020-Y30R
		8	Valkoinen S0505-Y30R
		9	Harmahtava S2005-Y
		10	Ruskea S6020-Y30R
Erityishuomioita Kohdasta ei ole poikkileikkausta.

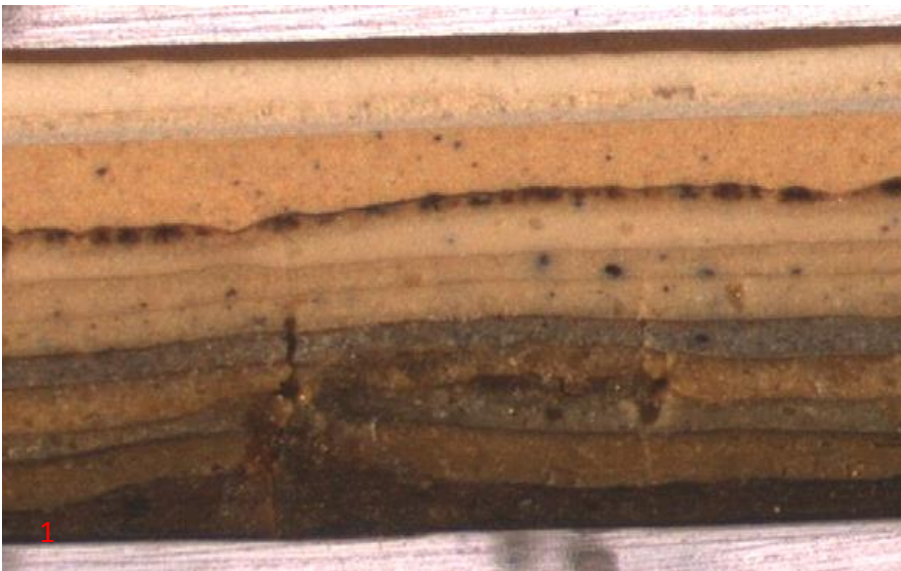
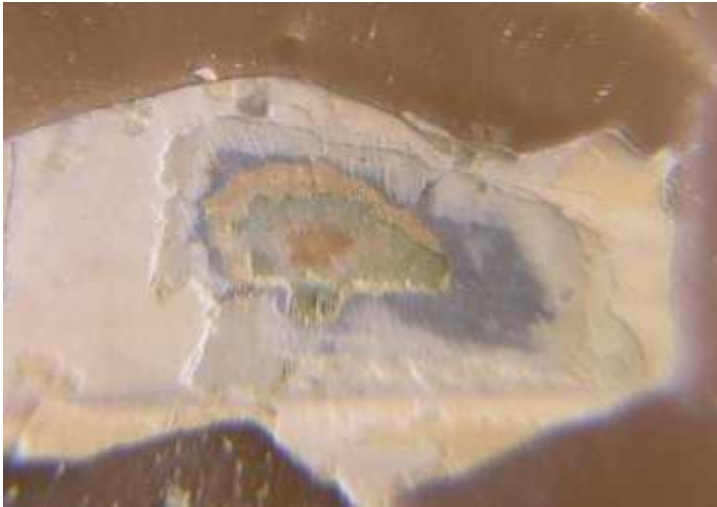
Kortin numero 29	Tutkimuksen tekijä Jenni Jokinen, Kyamk	Kohde/ rakennus Kauppiaantalomuseo Kasarminkatu 6 49400 Hamina	
Kohteen rakennus vuosi/ suunnittelija 1857			
Tutkimuksen tilaaja Haminan kaupunginmuseot		Tila/ huone Hellahuone	
Tutkimuskohdan sijainti Huuva	Näyte 1.	Päiväys 6.4.2013

1	Tumman ruskea/musta
		2	Ruskea S4040-Y30R
		3	Vihertävä S3020-G40Y
		4	Vaalean ruskea S3030- Y20R
		5	Siniharmaa S6005-R80G
		6	Beige
		7	Beige
		8	Vaalea
		9	Keltainen
		10	Vaalean harmaa
		11	Kellertävä S1020-Y20R
		12	valkoinen
		13	Tumman ruskea S6020-Y30R
<p>Erityishuomioita Värikoodit ovat viitteellisiä. Värit on määritetty kraaterin ja poikkileikkausnäytteen perusteella, sekä vertailemalla mm. ovien väriportaisiin.</p> <p>Näytteenotto Kirurginveitsi</p> <p>Värikartta Natural Color System</p>

Huuva: Huuva on maalattu samalla ruskealla maalilla kuin hella. Maalipinnan alla näkyy länttejä, joissa on jäljellä useampia maalikerroksia. Otin huuvasta poikkileikkausnäytteitä eri kohdista. Tein kraaterin, josta näkyi luupilla katsottuna noin 8 kerrosta. Väriportaikon teko ei onnistunut, koska maalikerrokset lohkesivat ja irtosivat helposti. Huuvassa ei myöskään ollut kovin suuria yhtenäisiä maalikerroksia jäljellä. (Kuvat 39, 40 ja 41.) Värikerrokset lueteltuina liitteissä 6/13–6/15 .

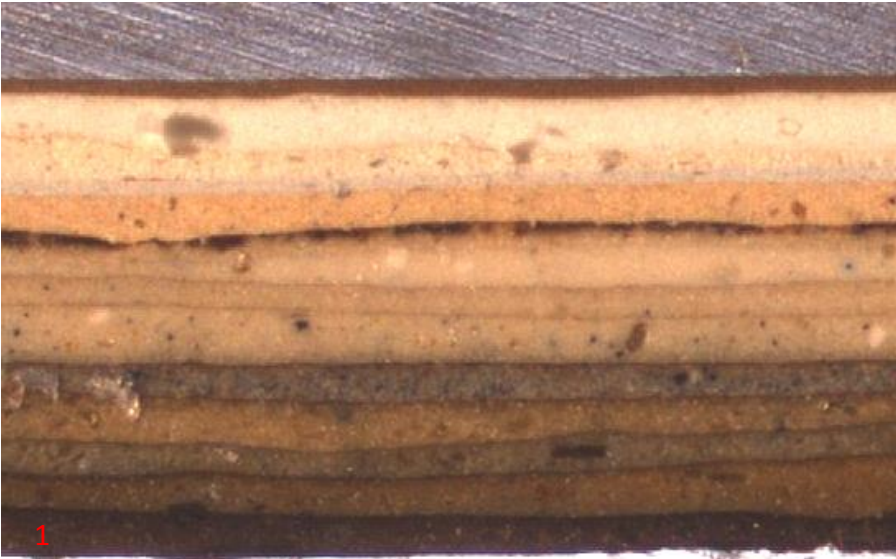
Kortin numero 31	Tutkimuksen tekijä Jenni Jokinen, Kyamk	Kohde/ rakennus Kauppiaantalomuseo Kasarminkatu 6 49400 Hamina	
Kohteen rakennus vuosi/ suunnittelija 1857			
Tutkimuksen tilaaja Haminan kaupunginmuseot		Tila/ huone Hellahuone	
Tutkimuskohdan sijainti Huuva	Näyte 3	Päiväys 6.4.2013

1	Tumman ruskea / musta
		2	Ruskea S4040-Y30R
		3	Vihertävä S3020-G40Y
		4	Vaalean ruskea S3030- Y20R
		5	Siniharmaa S6005-R80G
		6	Beige
		7	Beige
		8	Vaalea
		9	Kellertävä
		10	Keltainen
		11	Vaalean harmaa
		12	Kellertävä
		13	Valkoinen
		14	Tumman ruskea S6020-Y30R
<p>Erityishuomioita Värikoodit ovat viitteellisiä. Värit on määritetty kraaterin ja poikkileikkäusnäytteen perusteella, sekä vertailemalla mm. ovien väriportaisiin.</p> <p>Näytteenotto Kirurginveitsi</p> <p>Värikartta Natural Color System</p>
