**Yleisimmät kosteusvauriot ja niiden aiheuttajat kajaanilaisissa taloyhtiöissä  
2000-luvun alussa**

Insinöörityö  
Kajaanin ammattikorkeakoulu  
Tekniikan ja liikenteen ala  
Rakennustekniikan ko  
Kevät 2013

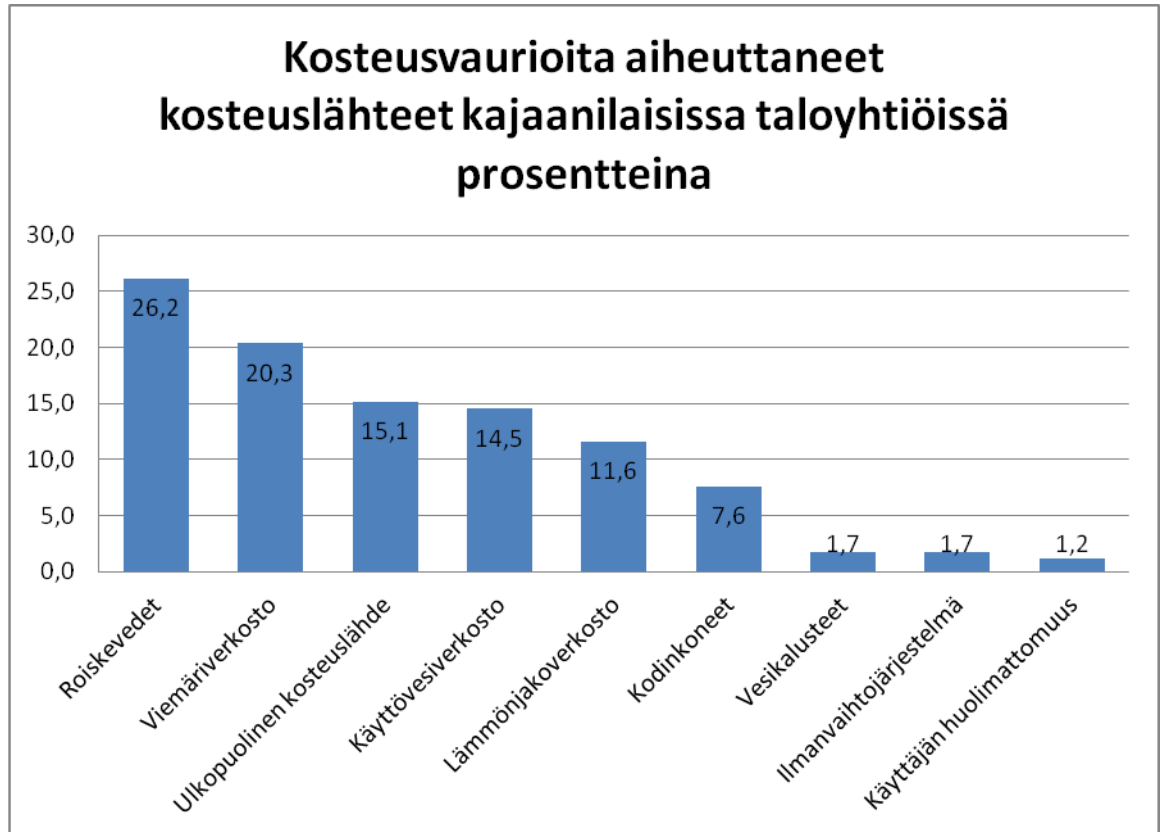
Kuva 1. Kosteusvaurioita aiheuttaneet kosteuslähteet kajaanilaisissa taloyhtiöissä

Kaikkien talotyyppien osalta yleisimpänä kosteuslähteenä olivat roiskevedet (26,2 %).

Kaikkien talotyyppien toiseksi yleisin kosteuslähde oli viemäriverkosto (20,3 %).

- Viemäriverkoston osalta yleisimmät vaurion aiheuttajat liittyivät suurilta osin lattiakaivojen tukkeutumisiin ja korokerenkaiden epätiiveyksiin sekä viemäriputken vuotoihin.

Kaikkien talotyyppien osalta kolmanneksi yleisimpiä kosteuslähteitä olivat ulkopuoliset kosteuslähteet (15,1 %).

- Säärasitukset, kuten viistosade, lumenpaino ja jää aiheuttivat katto- ja seinärakenteissa kosteusrasituksia. Maankosteus, salaojien tukokset ja pintavesien puutteelliset poisjohtamiset aiheuttivat rasituksia perustusrakenteisiin.

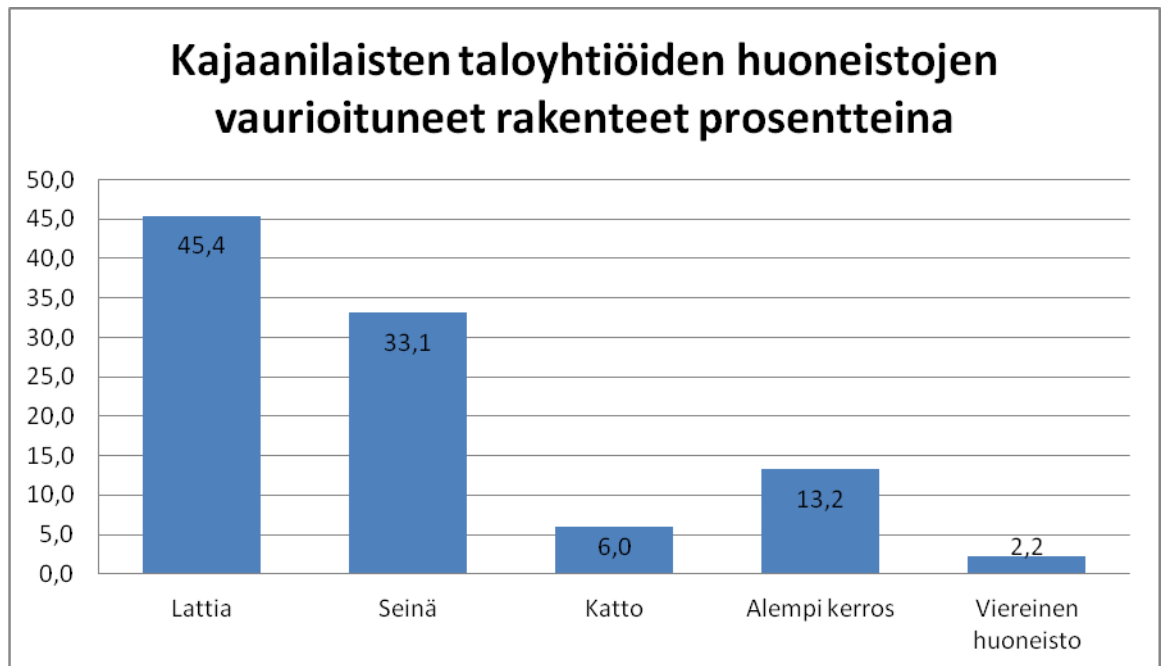
Kuva 2. Kajaanilaisten taloyhtiöiden huoneistojen vaurioituneet rakenteet

Kaikkien talotyyppien osalta yleisimmin kosteusvaurioiden yhteydessä vaurioitui lattia (45,4 %), toiseksi yleisimmin vaurioitui seinärakenne (33,1 %) ja kolmanneksi yleisimmin vaurio ilmeni alemman kerroksen huoneistossa (13,2 %). Vaurioituneiden kohteiden materiaalit on eritelty tarkemmin jatkossa.

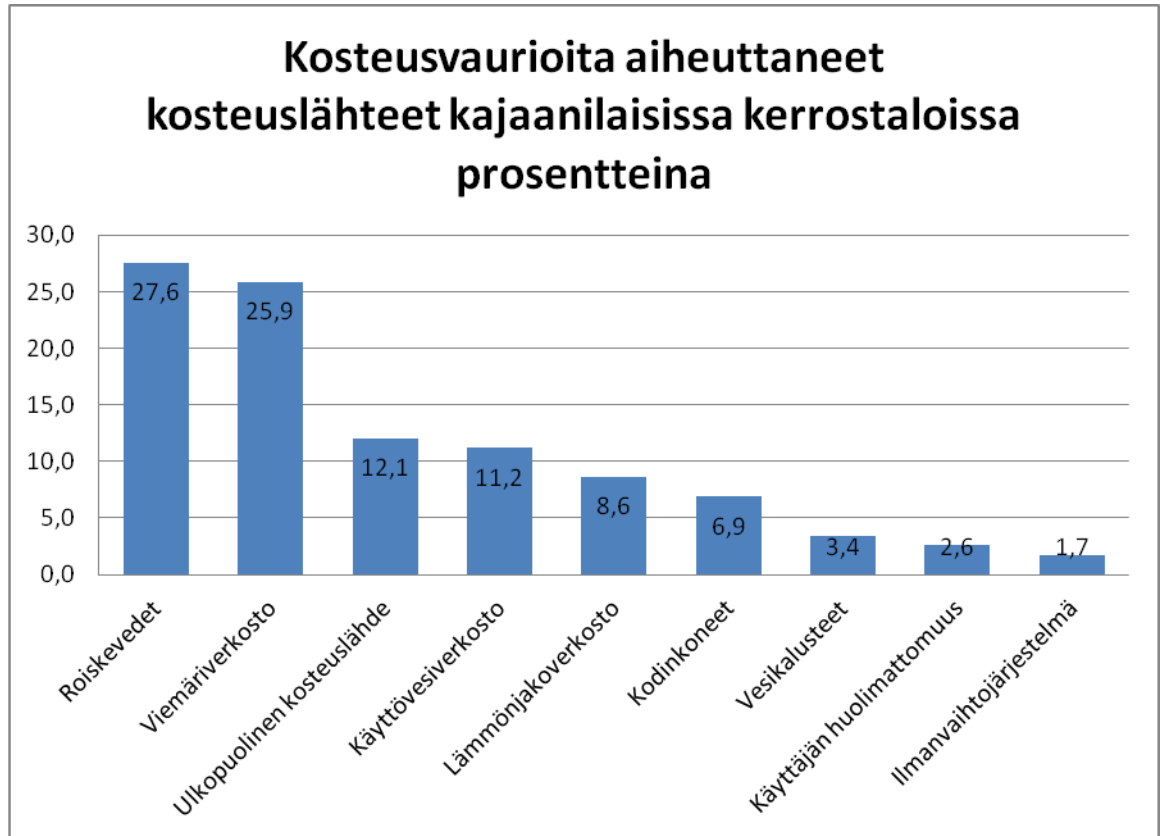
Kuva 3. Kosteusvaurioita aiheuttaneet kosteuslähteet kajaanilaisissa kerrostaloissa

Kerrostalojen osalta kaikkein yleisimpänä kosteusvaurioiden aiheuttajana olivat roiskevedet (27,6 %).

- Roiskevesilähteenä olivat asukkaan käyttämät kosteiden tilojen vesipisteet, kuten suihku. Yleisimmin roiskevesistä aiheutuvat ongelmat liittyvät pesuhuoneen laatoitukseen ja vesieristeeseen tai muovimattoon.
  1. Laatoituksen tai saumauksen kunto oli huono, ja vesieriste oli puutteellinen tai sitä ei ollut ollenkaan. Usein kosteutta oli joutunut laatoituksen ja vesieristeeksi jätetyn muovimaton väliin. Tämä aiheutti laattojen irtoilemista, saumojen halkeilua ja kopoja laatoissa. Kosteuseristämättömissä

Toiseksi yleisimmäksi kerrostalojen kosteusvaurioiden aiheuttajaksi selvisivät viemäriverkostosta aiheutuvat kosteusvauriot (25,9 %).

Kolmanneksi yleisimmät kerrostalojen kosteusvauriot olivat ulkopuolisesta kosteuslähteestä johtuvia vaurioita (12,1 %).

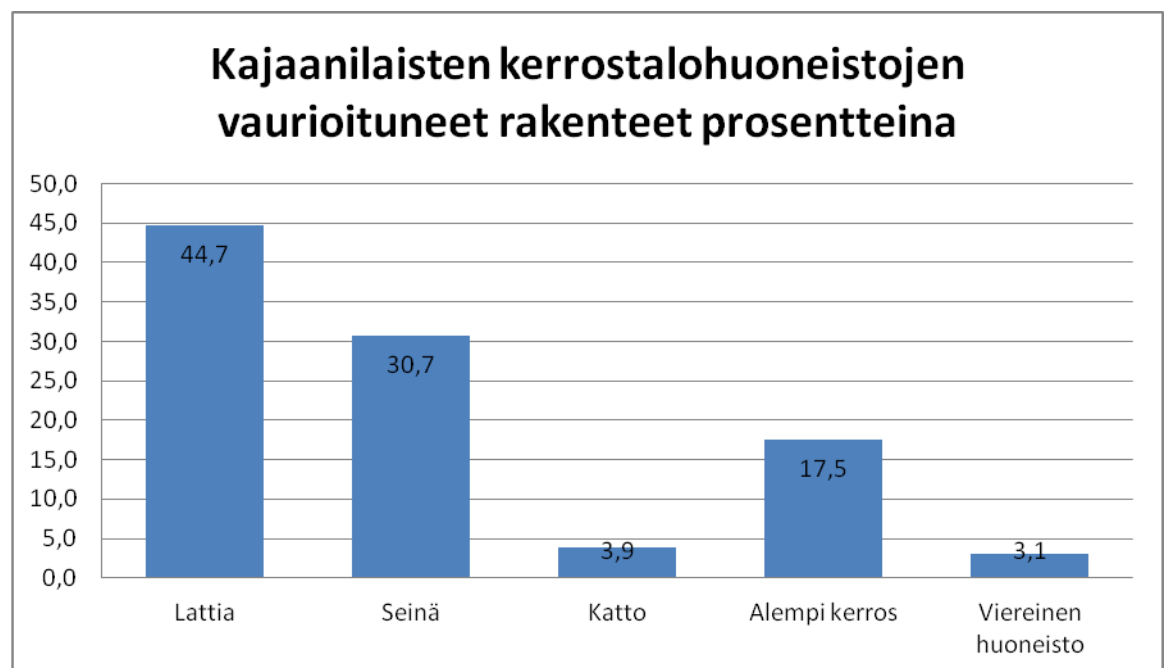
Kuva 4. Kajaanilaisten kerrostalohuoneistojen vaurioituneet rakenteet

Kerrostalojen osalta yleisimmin kosteusvaurioiden yhteydessä vaurioitui lattia (44,7 %).

- Lattiassa vaurio oli yleisimmin lattian pintamateriaalissa (parketti, laminaatti, muovimatto, maali, jne.), pintabetonissa ja betonilaatassa, sekä sen mahdollisessa eristeessä.

Kerrostalojen osalta kosteusvaurioiden yhteydessä toiseksi yleisimmin vaurioitui seinärakenne (30,7 %).

- Ulkoseinärakenne ja kantavat väliseinät olivat yleisimmin betonia, johon kosteus oli imeytynyt joko kapillaarisesti tai suoraan.
- Ei-kantavat väliseinät olivat yleisimmin rakennuslevyä (kipsi-/lastulevy), johon kosteus oli imeytynyt joko kapillaarisesti tai suoraan.

Kerrostalojen osalta kosteusvaurioiden yhteydessä kolmanneksi yleisimmin vaurio ilmeni alemman kerroksen huoneistossa (17,5 %):

- Näissä tilanteissa vaurio oli niin laaja, että se oli levinnyt alkuperäisestä vauriohuoneistosta alempaan kerrokseen ja ilmeni katossa ja/tai ulko- ja/tai väliseinien yläosassa kattomaalin hilseilynä, pullistumina ja/tai betonin ja/tai levymateriaalin (yleensä kipsilevy) kostumisena.

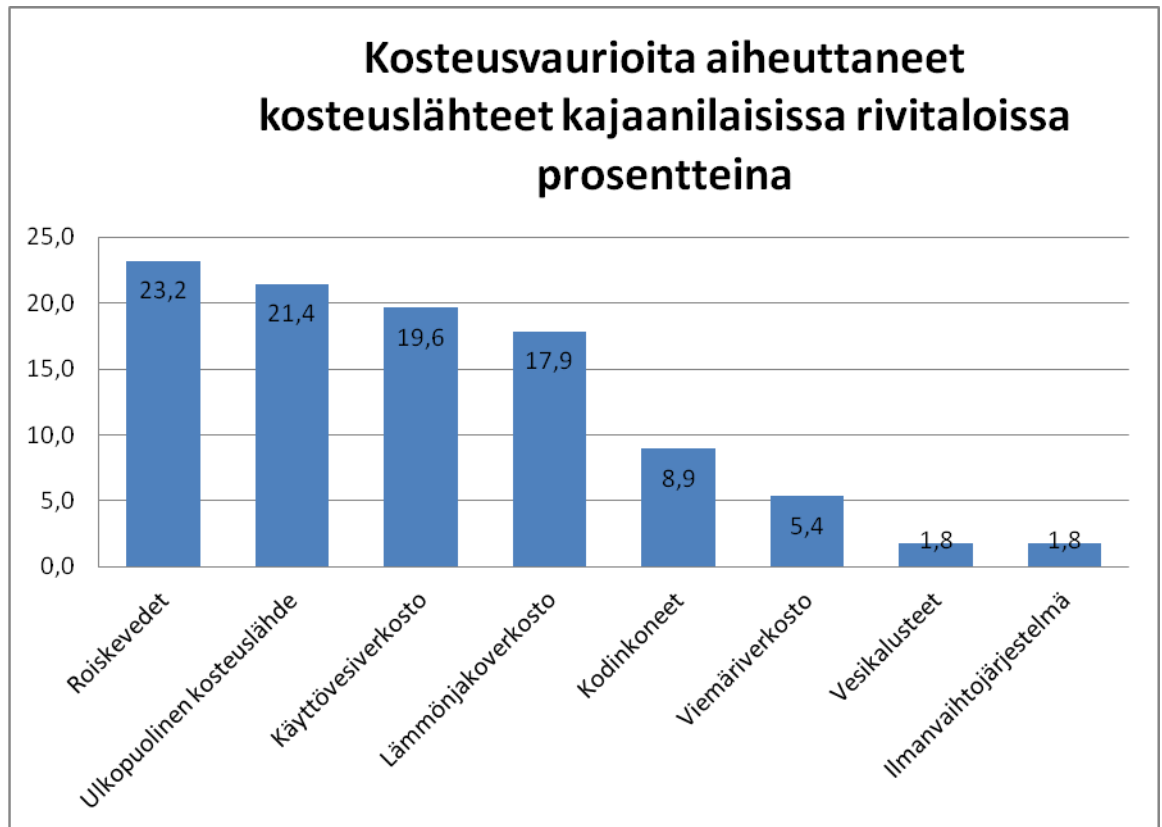
Kuva 5. Kosteusvaurioita aiheuttaneet kosteuslähteet kajaanilaisissa taloyhtiöissä

Kaikkein yleisimpiä kosteusvaurioiden aiheuttajia rivitalojen osalta olivat roiskevedet (23,2 %).

- Roiskevesilähteenä olivat suihkut ja hanat etenkin kosteissa tiloissa. Vauriot olivat yleisimmin lattiabetonissa ja seinien alaosissa (yleensä levyseinät).
  1. Laataston puutteellinen saumaus tai halkeilleet laatat päästivät vettä laattojen alle ja sitä kautta seinä- ja lattiarakenteisiin.
  2. Vesieristeen puutteellisuus tai puuttuminen kokonaan aiheutti vaurion. Jos laatastoon tai lattiakaivon alueelle oli tullut pienikin reitti kosteuden

Toiseksi yleisimpiä rivitalojen kosteusvaurioiden aiheuttajia olivat ulkopuoliset kosteuslähteet (21,4 %).

Kolmanneksi yleisin kosteuslähde rivitalojen osalta oli käyttövesiverkosto (19,6 %).

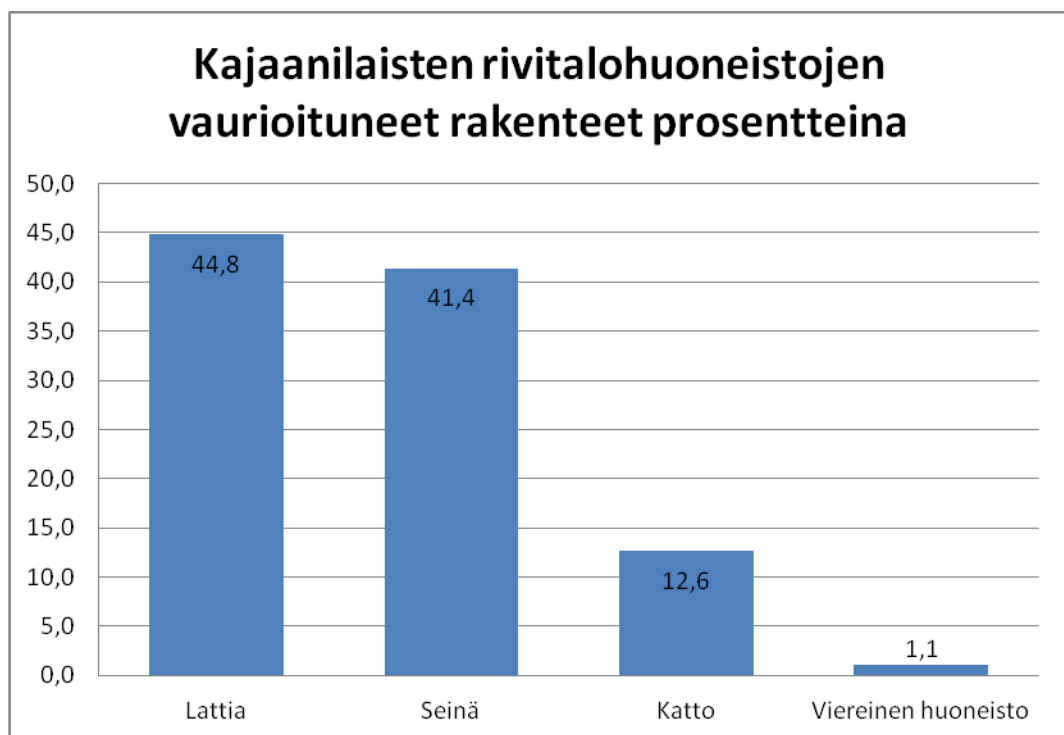
Kuva 6. Kajaanilaisten rivitalohuoneistojen vaurioituneet rakenteet

Rivitalojen osalta yleisimmin kosteusvaurioiden yhteydessä vaurioitui lattia (44,8 %).

- Lattiassa vaurio oli todettu yleisimmin lattian pintamateriaalissa (parketti, laminaatti, muovimatto, maali, jne.), pintabetonissa ja betonilaatassa.

Rivitalojen osalta kosteusvaurioiden yhteydessä toiseksi yleisimmin vaurioitui seinärakenne (41,4 %).

- Seinät olivat yleisimmin levyseiniä (kipsi- tai lastulevy), joiden puurunko, alaohjauspuut ja mahdollinen eriste olivat vaurioituneet.

Rivitalojen osalta kosteusvaurioiden yhteydessä kolmanneksi yleisimmin vaurio ilmeni kattorakenteissa (12,6 %):

- Näissä tilanteissa vaurio ilmeni alaslasketuissa sisäkatoissa (materiaalina levy tai paneeli), levytetyissä sisäkatoissa (materiaalina yleensä kipsilevy) tai yleensä puisissa kattopaneeleissa ja/tai katon eristeissä.
- Usein myös vesikaton katemateriaali ja kattotuolirakenteet olivat vaurioituneet.

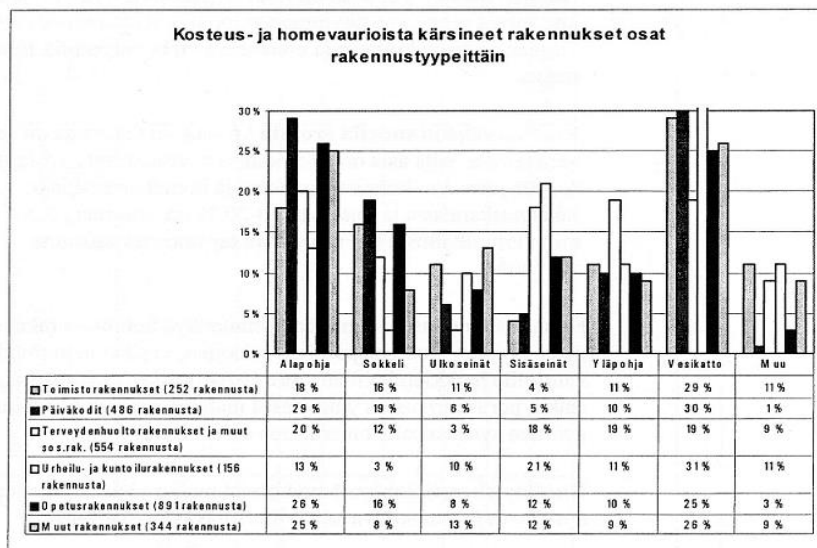
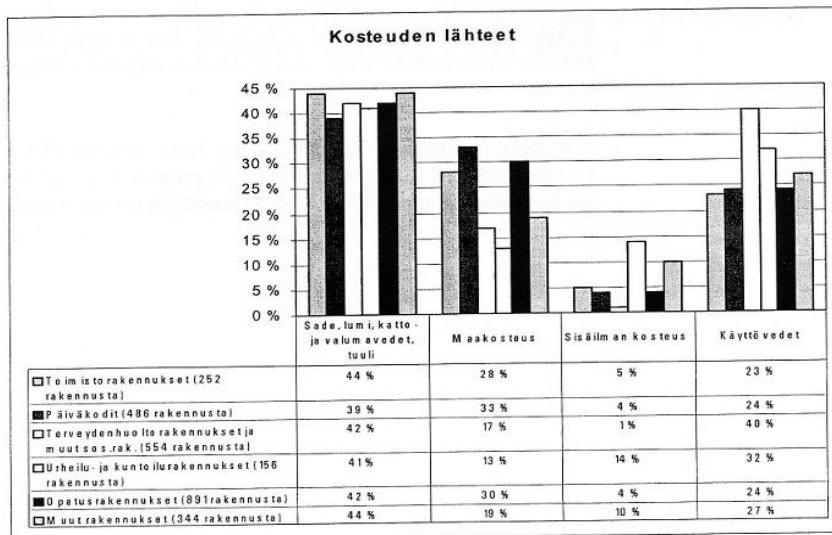
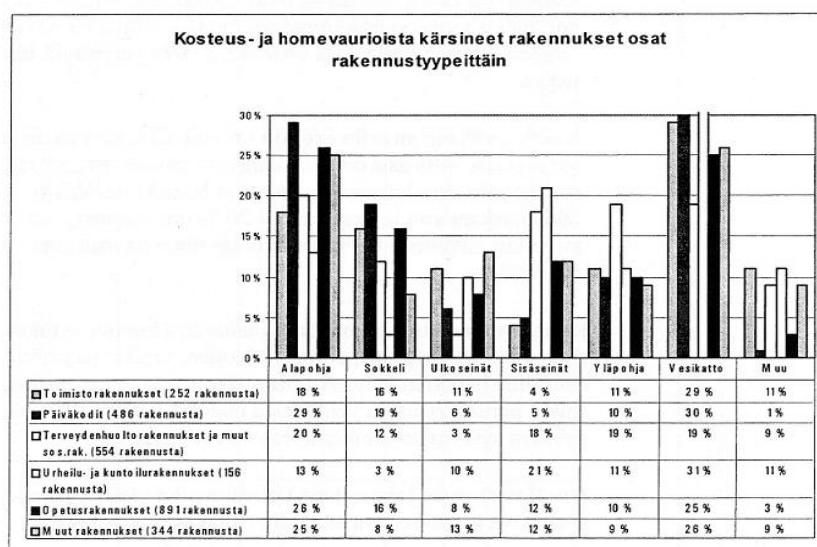
Kuva 7. Kuntien julkisiin rakennuksiin kohdistetun, vuonna 2000 tehdyn tutkimuksen tuloksia pylväsdiagrammeina. [3, s. 38–39.]

Kuten tutkimuksista käy ilmi, julkisiin rakennuksiin tehdyn tutkimuksen tulokset poikkeavat asuinrakennuksiin tehdyn tutkimuksen tuloksista suhteellisen radikaalisti. Julkisten rakennusten vauriot keskittyivät huomattavasti suurimmilta osin ulkoisiin kosteusrasituksiin, kun taas asuinrakennuksissa ilmeni eniten käyttövesistä johtuvia vaurioita. Asuintaloissa käyttöveden kulutus ja käyttötavat ovat varsin poikkeavat verrattuna julkisiin rakennuksiin. Vauriokohdat keskittyivät julkisissa rakennuksissa katon ja lattian alueille, kun taas asuinrakennuksissa lähinnä lattioihin ja seiniin.

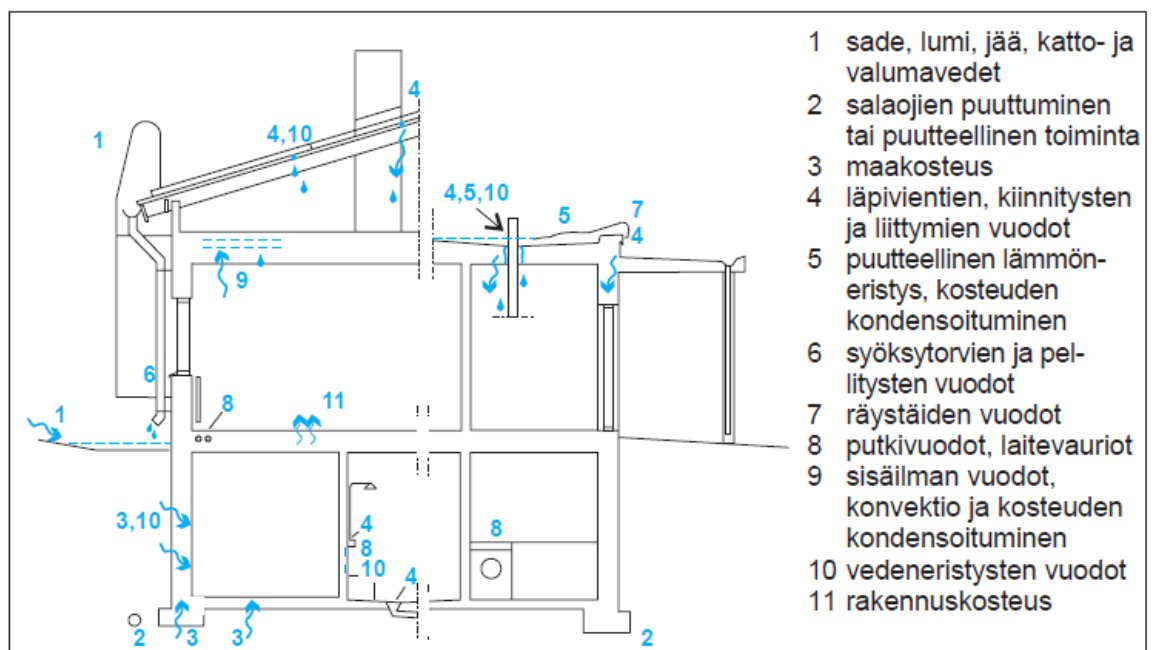
Kuva 8. Yleisimpiä kosteuslähteitä rakennuksessa. [4, s. 4.]

Vaurioista löytyi yleistietoutta monesta eri lähteessä, mutta kuitenkin vaurioiden prosentuaalisista tai määrällisistä luvuista löytyi hyvin niukasti tietoa. Kuvassa 8 on havainnollistettu piirroksen avulla rakennusten yleisimpiä kosteuslähteitä. Vaurioiden yleisiä syitä oli lueteltu mm. RT-80-10712 –ohjekortissa jokaisesta rakennusosasta erikseen. Poimintoja kyseisen ohjekortin mukaisista riskirakenteista, joita voi soveltaa useimpiin kerros- tai rivitaloihin:

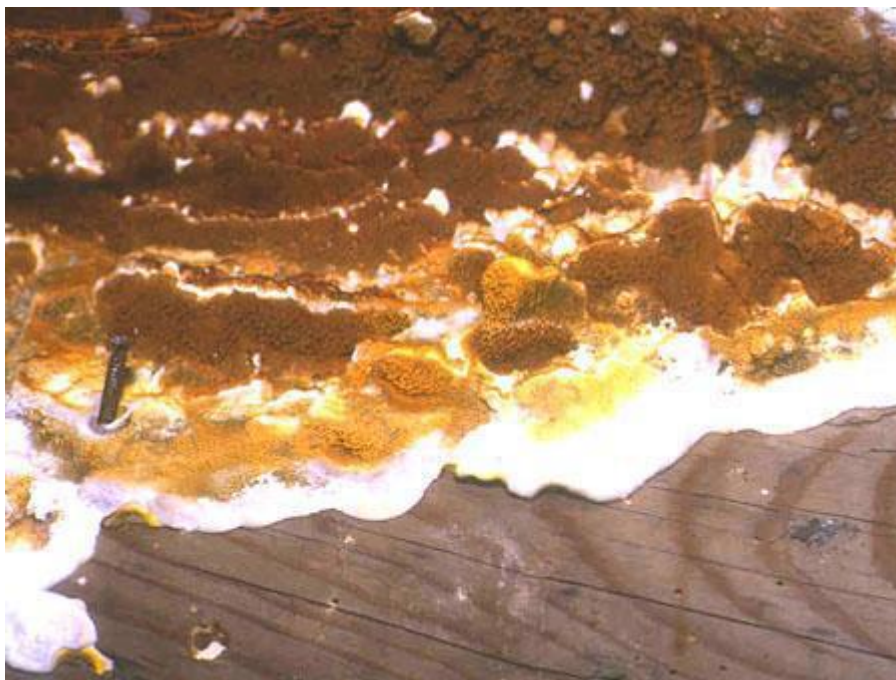
Kuva 9. Lattiasienikasvuston itiöemä hirressä. [8, s. 4.]

Kuvassa 9 on lattiasienen itiöemä, joka on tuottanut itiöitä, josta itiöemän pinnalla oleva ruskea väri pääosin johtuu. Väri johtuu osaksi myös itiöemän geneettisestä pigmentistä.

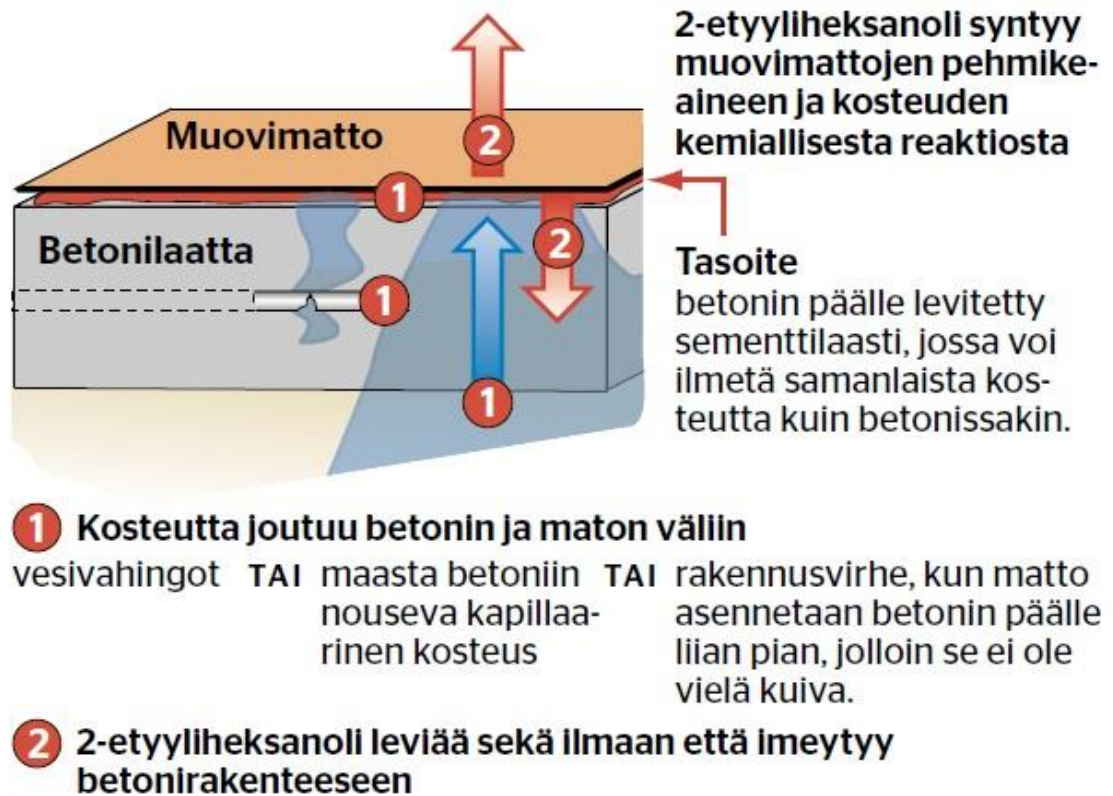
Kuva 10. 2-etyyliheksanolin syntyminen betonirakenteessa. [15, s. 2.]

Betoni imee yhdistettä itseensä, joten ensisijaisena korjausvaihtoehtona käytetään yleensä ns. kapseloivaa (eli tiivistä) pinnoitetta, joka pidättää yhdisteen betonin sisässä.

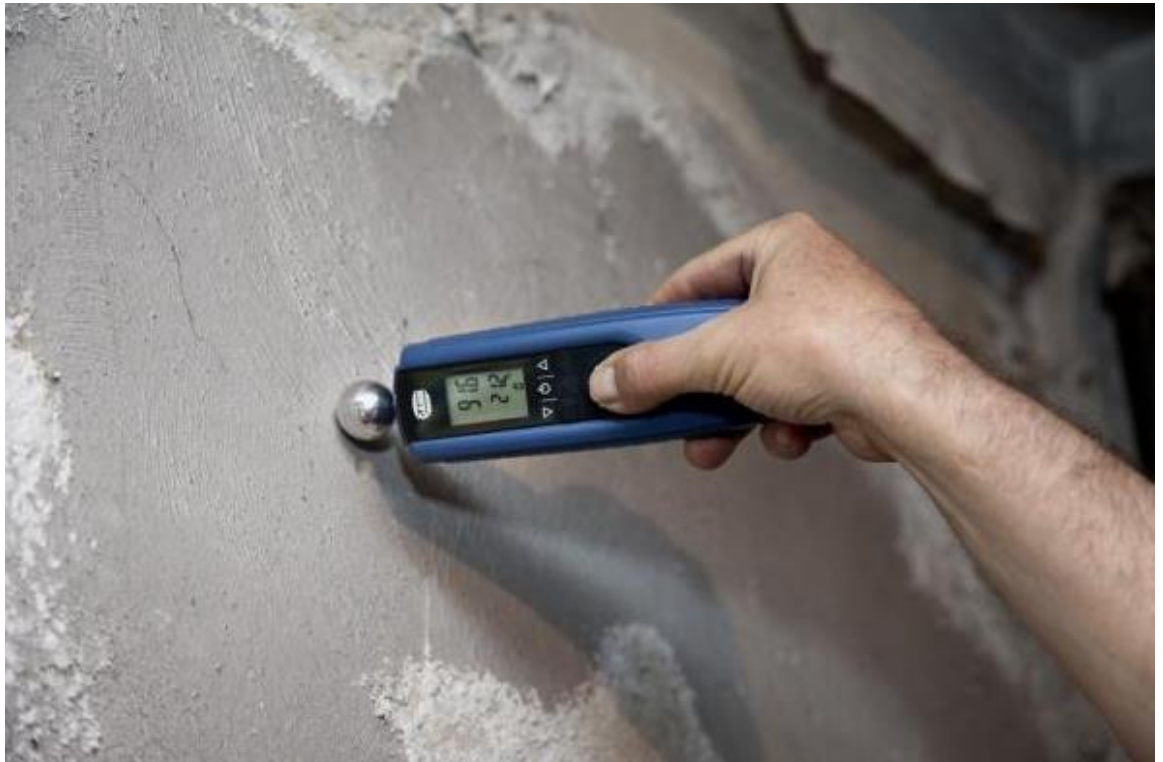
Kuva 12. Gann Hydromette BL Compact B on taskukokoinen pintakosteusmittari. [22.]

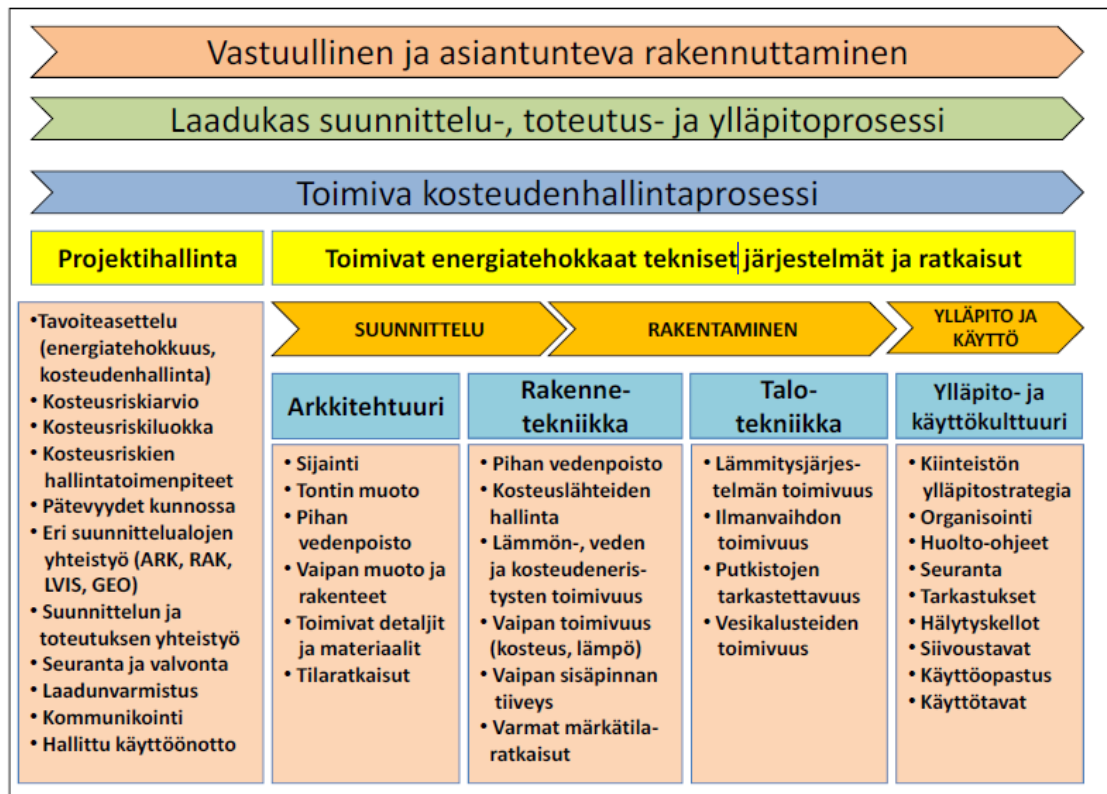
Kuva 13. Homevaurion estämisen pääkohdat. [25, s. 6.]

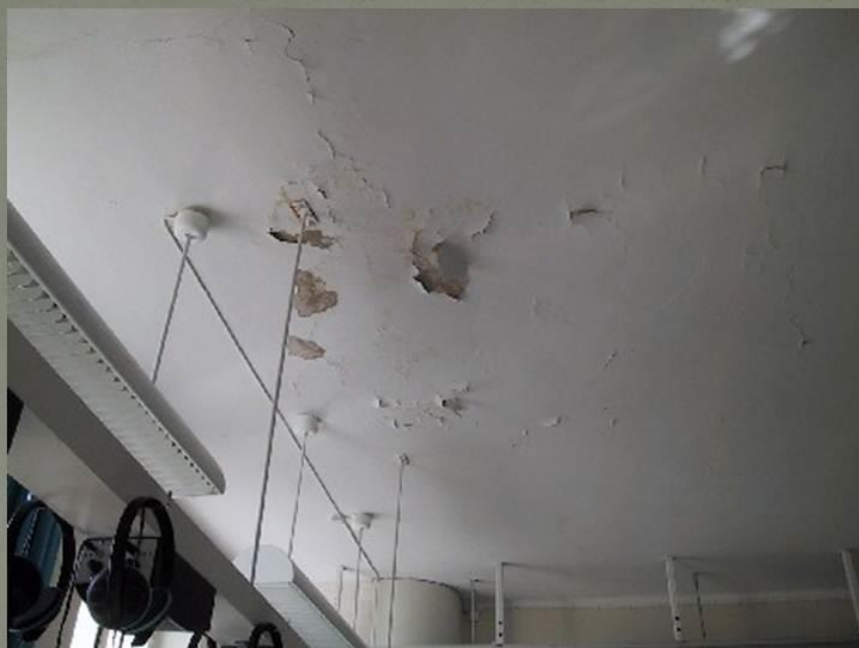
Kosteuden rapauttamaa maalia katossa

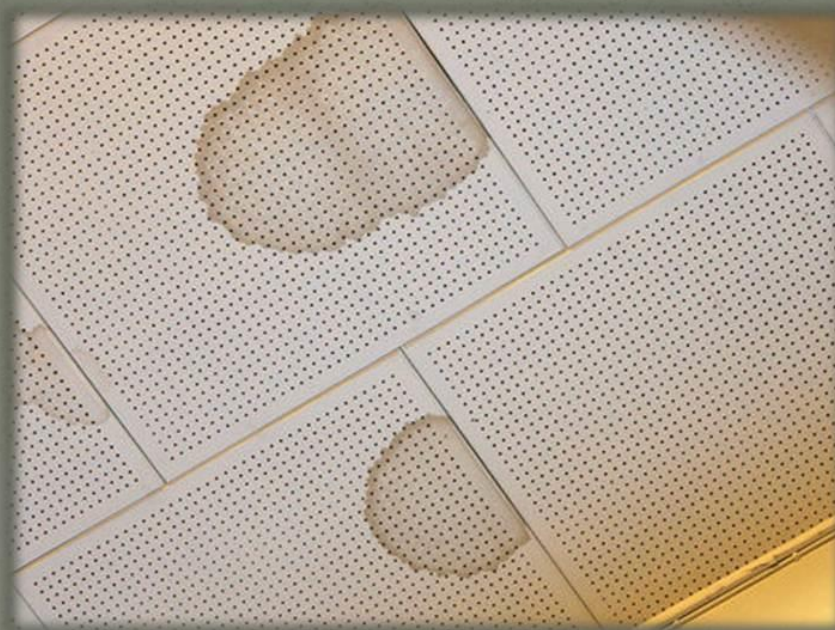
Tyypillisiä katto-/putkivuodon aiheuttamia läikkiä sisäkatossa.

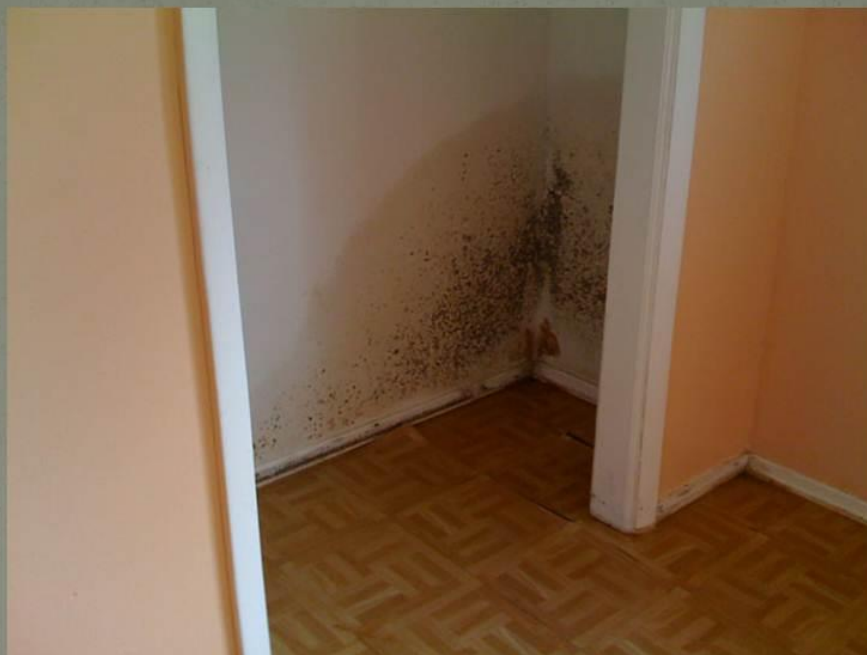
Kosteusvaurio seinässä ja lattiassa. Vaurio kasvaa jo näkyvää kasvustoa.

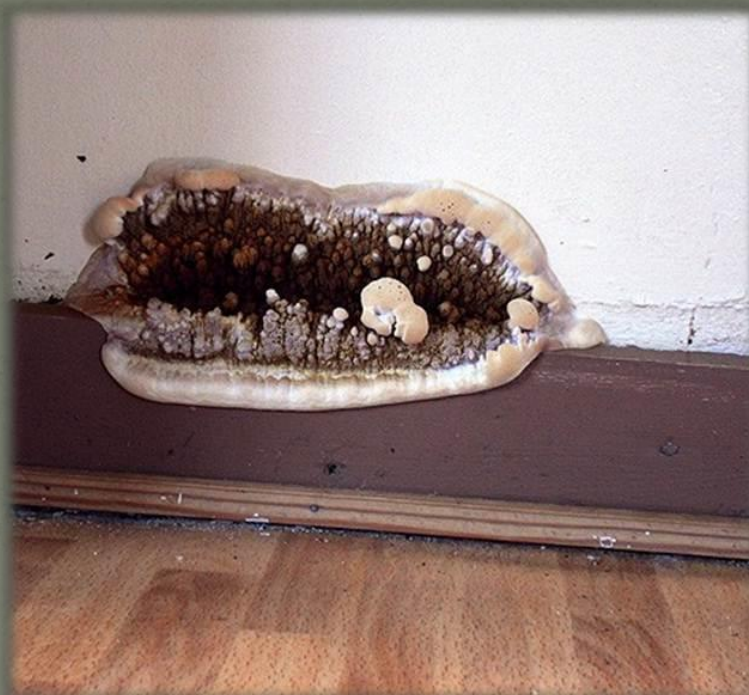
Lattiasieni aiheuttaa mm. ruskolahoa puuhun.
