Kriittiset mekaaniset varaosat hehkutus- ja peittäuslinjoilla 1 ja 3

Kone- ja tuotantotekniikan opinnäytetyö
Konetekniikka
Insinööri (AMK)

KEMI 2013

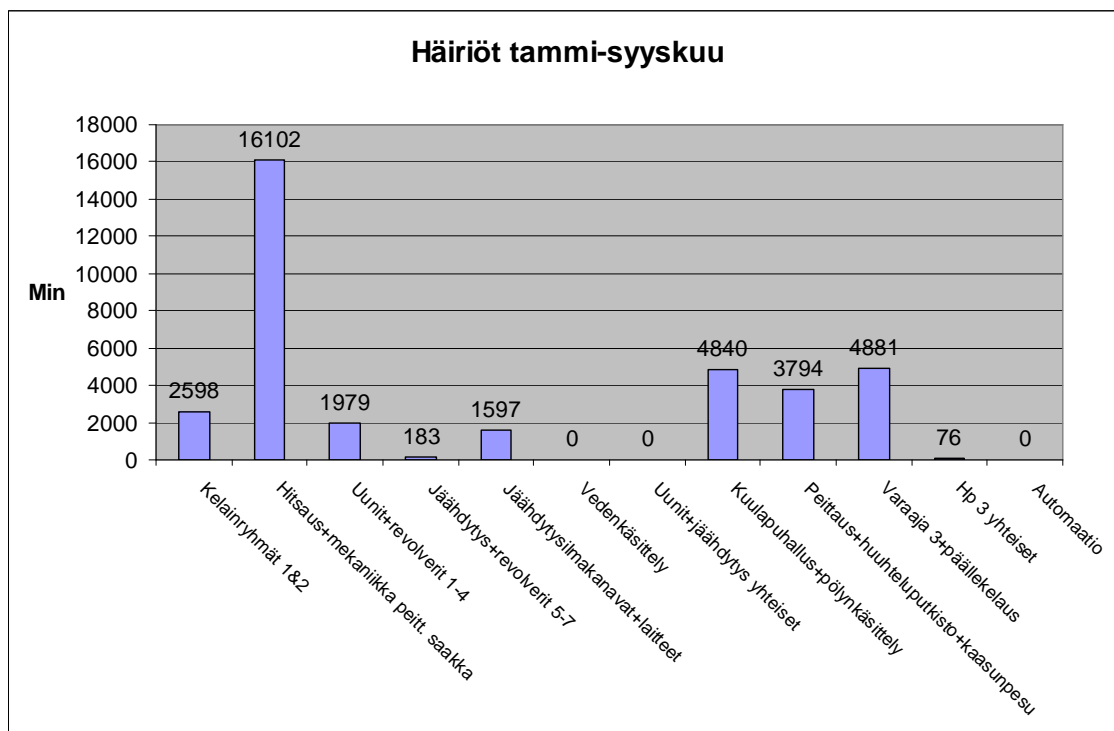
Kuvaaja 2. HP 3-linjan häiriöt minuutteina.

HP 3-linja oli selvästi häiriöalttiimpi linja kuin HP 1, sillä samalla aikajaksolla tapahtui 238 pysäyttävää häiriötä, joiden ajallinen kesto oli yli 36000 minuuttia. Linjan häiriöalteimmat laitteistot olivat hitsauskoneisto ja varaajat 1 & 2, jossa oli ajallisesti yli 40 prosenttia linjan mekaanisista häiriöistä. HP 3-linjan häiriöt kohdistuivat lähes samoihin alueisiin kuin HP 1:llä, mutta päällekelauksessa sattuneiden häiriöiden lukumäärä oli poikkeavaa verrattuna HP 1:een. Kelainryhmien, hitsauskoneiston, kuulapuhalluksen ja päällekelauksen lisäksi peittauksen mekaniikka nousi HP 3-linjalla suurimpien häiriöi-

den aiheuttajiin. Yksittäisenä häiriönä tarkasteltiin jäähdytyksen kaasunpesun poistopuhallinta, jonka vuoksi linjan pysähtyi yli 800 minuutiksi. Uunilla sattuneet häiriöt johtuivat nauhakatkoista, jotka johtuivat jatkopään ja tuotenuhan välisen sauman repeytymisestä. Myös HP 3:lla oli lokakuussa tehty suurempi huolto hitsauskoneistolle, joten sen toimintaa seurattiin jatkossa samalla tavalla kuin HP 1:llä.

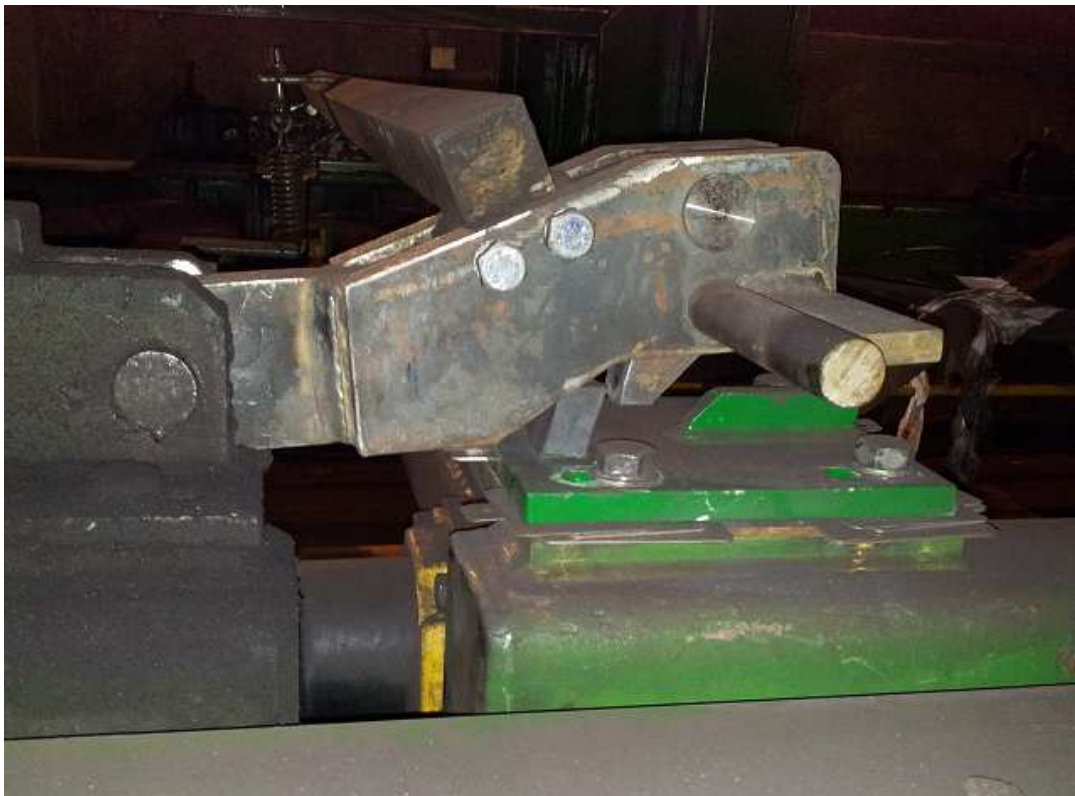
Kuva 11. Varaaja 1 välivaunujen kiinnitysmekanismi.

Varaaja 1 aiheutti myös paljon pysähtymiseen johtavia häiriöitä. Suurimmat häiriöiden aiheuttajat olivat varaajavaunuissa olevat kiinnitysmekanismit (kuva 11), jotka varmistavat vaunujen kiinnittymisen toisiinsa varaajan tyhjentyessä. Usein häiriöt liittyivät tarrainten repeytymiseen, tartuntakynsien katkeamiseen tai vipujen katkeamiseen. Yhteensä edellä mainittuihin osiin liittyviä häiriöitä oli vuoden 2012 aikana 16 kappaletta ja ajallisesti ne kestivät yli 1720 minuuttia. Yksi pitempi häiriö johtui taittovaunun kantopyörän laakerista, jonka vaihtaminen kesti 437 minuuttia.

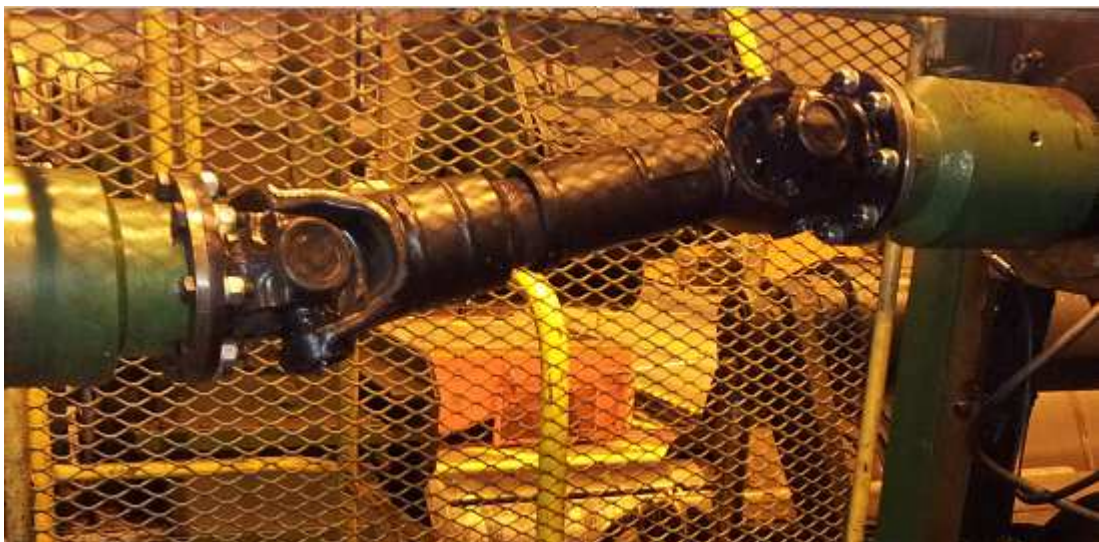
Kuva 11. Vetorullasto 1 ylärullan nivelakseli.

Vetorullastot 1 ja 2 nousivat esiin vaihdelaatikon ja rullien välissä olevien nivelakselien vikaantumisten vuoksi. Yleisimpiä vikoja olivat pulttien katkeamiset tai akselin vaurioituminen. Nivelakselin irtoaminen yleensä pysäyttää linjan, mutta sen poistaminen mahdollistaa vetorullastojen käytön ilman akselia. Tämä edellyttää kuitenkin toisen rullan akselin normaalin toiminnan. Nivelakselin irtoamiset ovat kuitenkin olleet toistuvia vikoja useiden vuosien ajan, jonka vuoksi se on kriittinen. Huoltohistoriasta löytyy useita ilmoituksia pulttien katkeamisista, kuten myös nivelakselin rikkoutumisista useiden vuosien ajan.

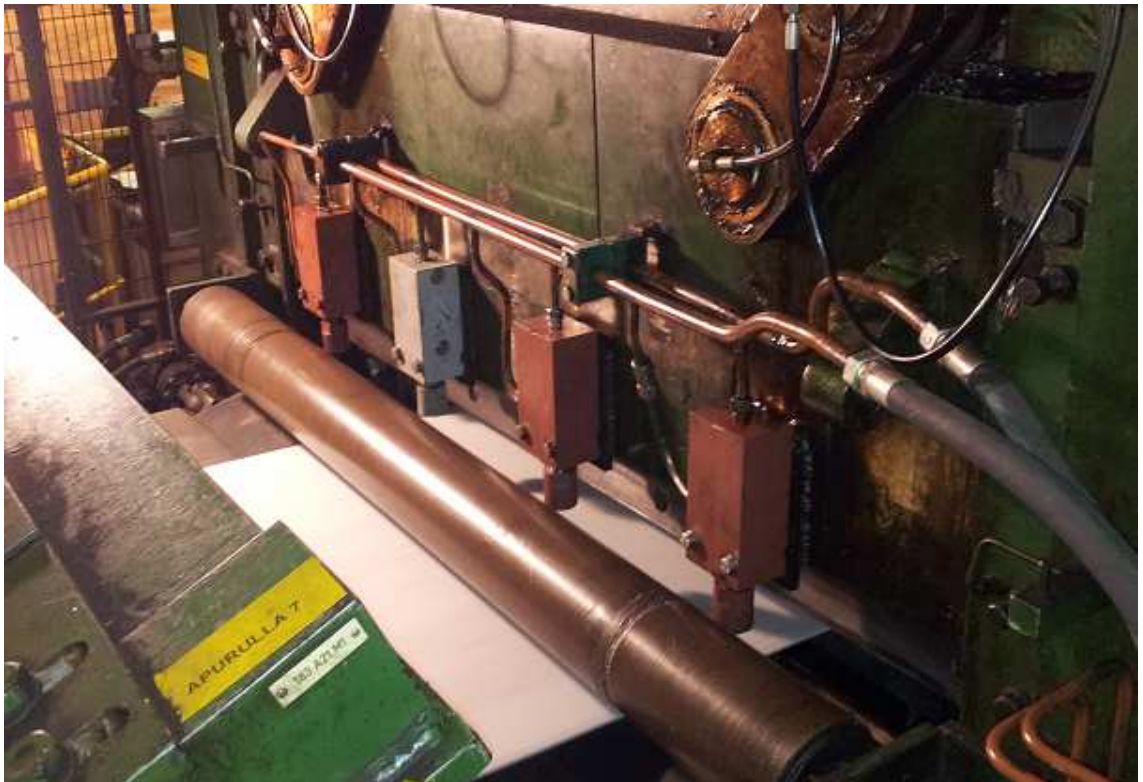
Kuva 12. Päätyleikkuri 3:lla olevat nauhanlukitussylinterit 4 kpl.

Niveltapin historiasta ei löydy merkintöjä toistuvista vikaantumisista, joten sitä ei luokitella kriittisimpiin osiin, vaikka kyseisen osan takia linja pysähtyi yli 600 minuutiksi. Päätyleikkureihin tehtyjen muutosten ansiosta nauhanlukitussylinterit eivät ole käytössä leikkureilla 1 ja 2, eivätkä ne näin ollen ole kriittisiä HP 1-linjalla huolimatta siitä, että ne ovat edelleen käytössä päätyleikkuri 3:lla.

Laite	Osa	Nimike	Varastossa kpl	Hälytyspiste	Ehdotus	Syy
Päätyleikkuri	Nauhan lukitusylinteri	623034	6	4	Hälytyspisteen alentaminen 3 kappaleeseen	Käyttötarve poistunut HP 1 päätyleikkureilta 1 ja 2
Päätyleikkuri	Niveltappi				Tapin tilaaminen varastoon, ellei toimitusajat mahdollista sen tilaamista tarvittaessa	Niveltapin vaurioituminen harvinaista, jonka vuoksi varastointi akuuttia vain toimitusajasta riippuen
Päätyleikkuri	Romuohjain				Kiinnityksen tai ohjaimen uudelleen suunnittelu	Irtoaminen hitsauksista säännöllistä
Kuulapuhallus	Kiertomäntäpuhallin GM90S/VM2001	649939	1	1	Siirtyminen pelkästään yhteen puhallintyyppiin, koska	Käytössä 2 tyyppiä, joista toinen soveltuu HP 1 ja
	Kiertomäntäpuhallin GM90S	641508	0	0	uudempi on tehokkaampi ja sopii HP-linjoille ja RAP:lle	HP 3-linjoille sekä RAP:lle, toinen vain HP-linjoille
Ohjausrulla 3	Ohjaussylinteri				Korvaavan sylinterin suunnittelu ja hankinta	Sylinteristä vain tyyppitiedot. Poistettu varastosta ja vain tiivisteitä varaosina

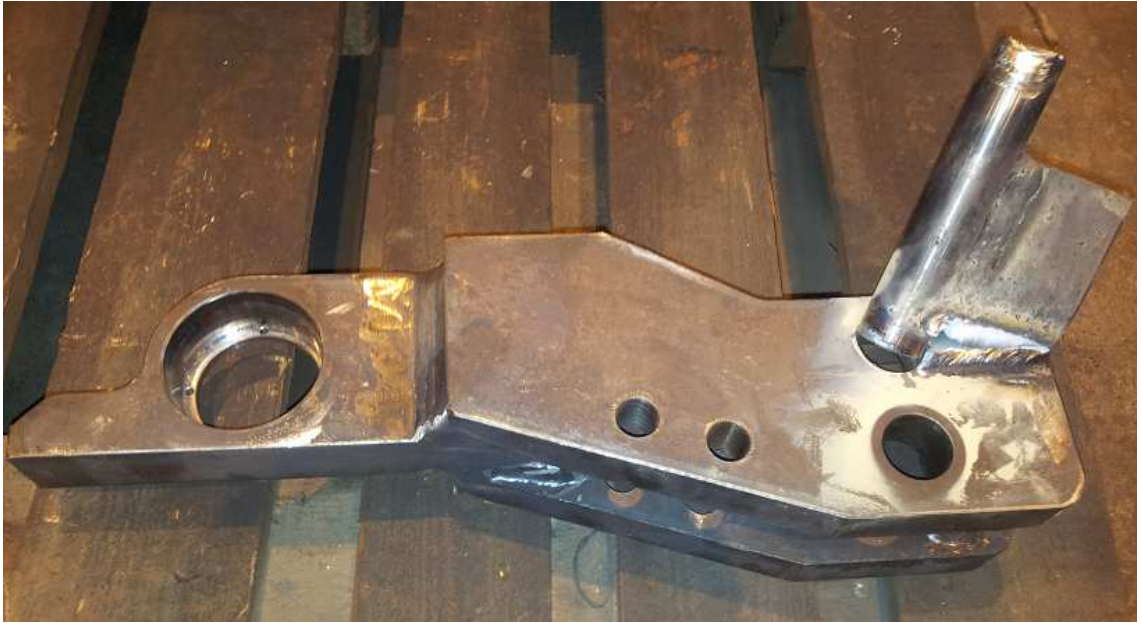
Kuva 13. Varaaja 1:stä repeytynyt vipu.

Toinen useita pysähdyksiä aiheuttanut alue oli varaaja 1, jossa säännöllisesti esiintyi vipujen ja tarrainten repeytymisiä. Vuoden 2012 aikana sattui 16 pysähdyksen aiheuttanutta vikaantumista pelkästään tarraimissa ja vivuissa. Kuvassa 13 on nähtävissä varaaja 1:stä repeytynyt vipu. Varaajan historiassa on erittäin paljon ilmoituksia kyseisistä osista vuosittain. Myös varaaja 1:ssä olevan taittovaunun kantopyörän laakerin vaurioituminen aiheutti lähes yhden työvuoron kestäneen pysähdyksen. Historiassa on keskimäärin kerran 2 vuoden välein laakereiden tai kantopyörien vaihtoja.

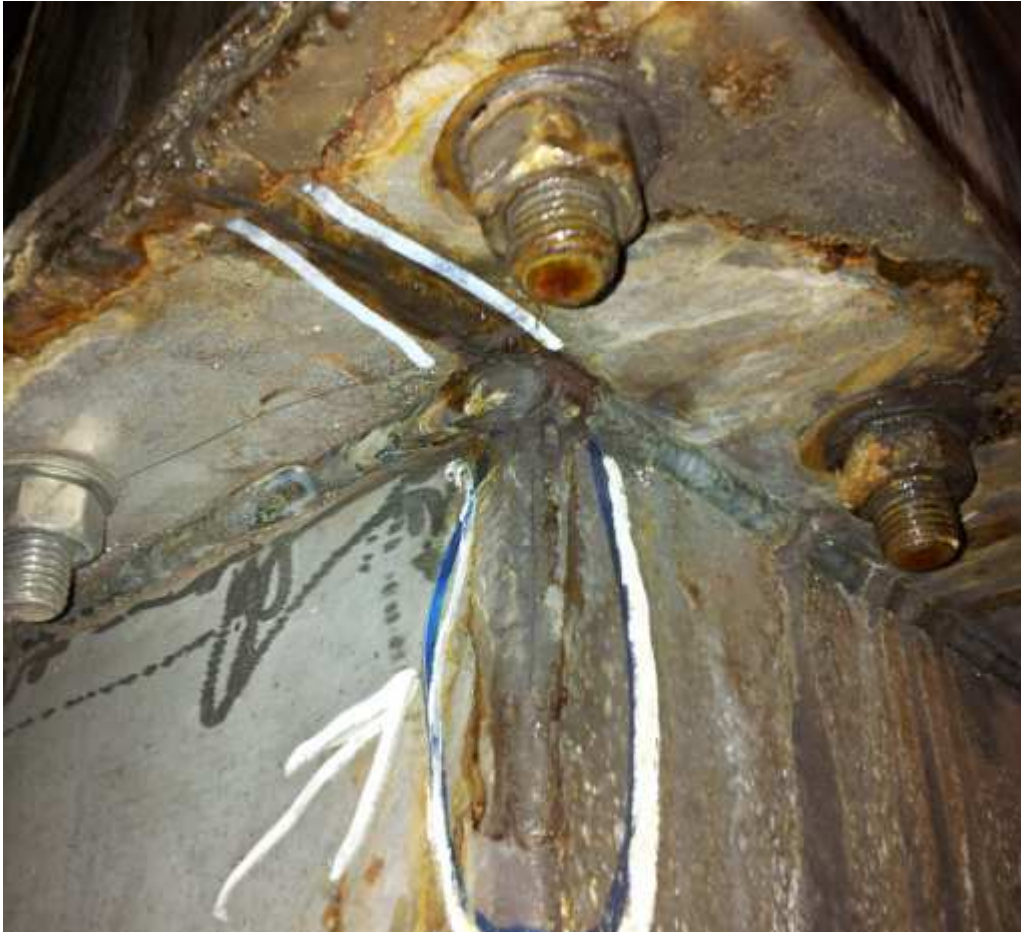
Kuva 15. Hitsaussaumassa oleva repeämä Rotoklon 1-puhaltimessa

Yksittäisiä pysähdyksiä sattui jäähdytyksen Rotoklon-puhaltimissa, joista yksi pitempi pysähdys (839 min) johtui Rotoklon 1-puhaltimen laakerien ja laakeripesien vaurioitumisesta. Historiassa on paljon mainintoja laakereiden vaurioitumisista sekä erityisesti rungon ja pedin repeämisistä. Vaurioitumisen taustalla on siipiin tarttunut lika tai talvisin jää, jonka seurauksena siipipyörä on epätasapainossa mikä aiheuttaa tärinää ja ajan kuluessa särkee laakerin ja repii runkoa. Rotoklon 2-puhaltimen historiassa on myös paljon ilmoituksia tärinän aiheuttamista vikaantumisista muun muassa laakereista, akselista ja rungosta.
