SZ-valssainten sähkö- ja automaatiokunnossapitostrategian kehittäminen RCM- analyysin avulla

Teknologiajohtamisen koulutusohjelman opinnäytetyö
Kunnossapito
Insinööri (YAMK)

KEMI 2013

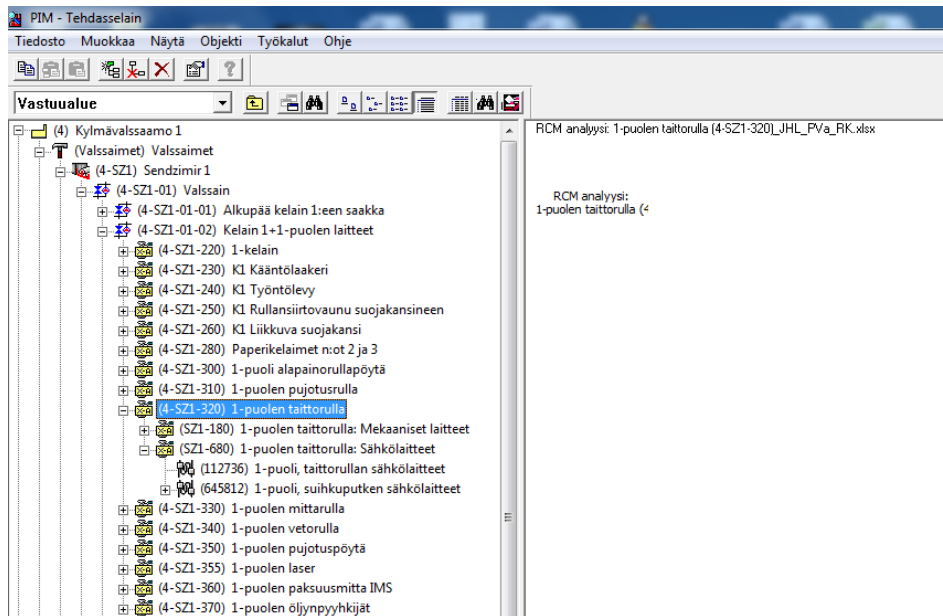
Kuva 2 RCM- taulukko kuti-hierarkiassa.

Kun kaikki RCM- taulukot saatiin valmiiksi, laitettiin valmiit taulukot KUTI:lle laitehierarkian mukaisesti, Sampsa Vuoren avustuksella. Esimerkiksi kuvassa 2 osoittimen ollessa 1-puolen taittorullan kohdalla ilmestyy sivun oikealle puoliskolle linkki RCM-1-puolen taittorulla. Linkkiä tuplaklikkaamalla aukeaa liitteen 4 mukainen taulukko pdf-muodossa liite 4 6(28).

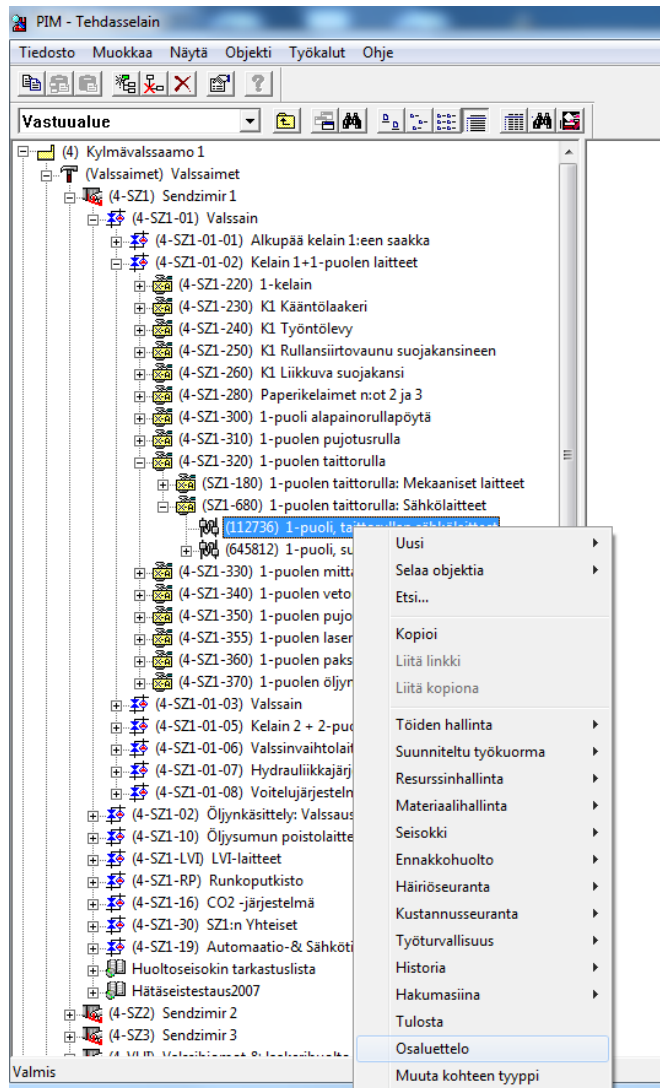
Kuva 3 Osaluettelon aukaisu.

Seuraavaksi lisättiin kriittisten laitteiden varaosat osaluetteloon. Kuvassa 3 on esimerkki kuinka pääsee katsomaan kyseisen 1-puolen taittorullan osaluetteloa. Siirretään osoitin laitehierarkian alimmalle tasolle 1-puolen taittorullan sähkölaitteet päälle ja painetaan hiiren oikeaa nappia ja valitaan sieltä sitten osaluettelo kohta ja painetaan hiiren vasenta kerran. Siitä saadaan aukeamaan sitten kyseisen laitteen osaluettelo, joka näkyy kuvassa 4.

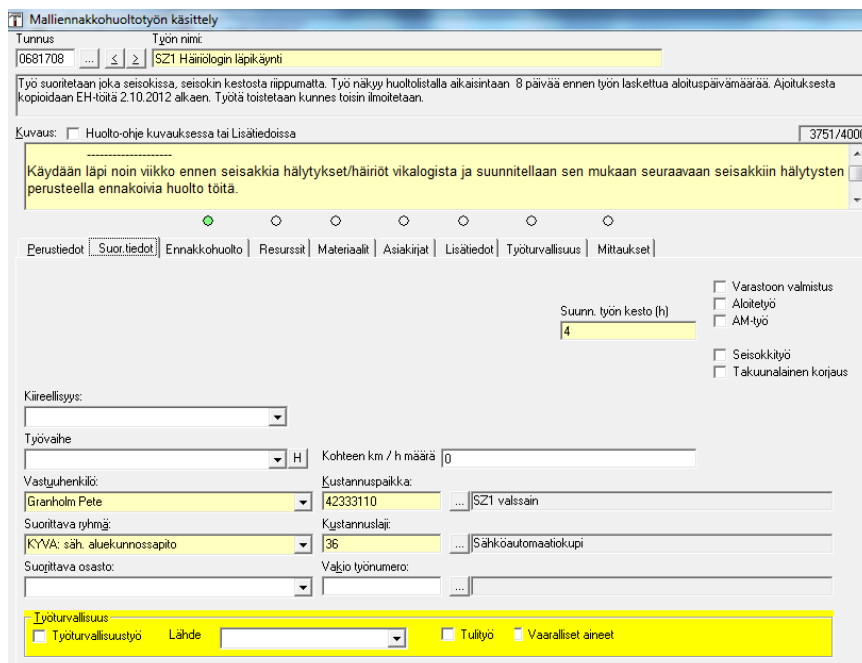
Kuva 5 Esimerkki malliennakkohuoltotyöstä.

Seuraavaksi syötettiin RCM- taulukkoon sijoitetut malliennakkohuoltotyöt KUTI- hierarkiaan. Kuvassa 5 on yksi esimerkki malliennakkohuoltotyöstä. Kyseinen työ on ajoitettu laukevaksi alueen sähköpuolen työnjohtajan KUTI- töihin 10 päivää ennen seisokkia.

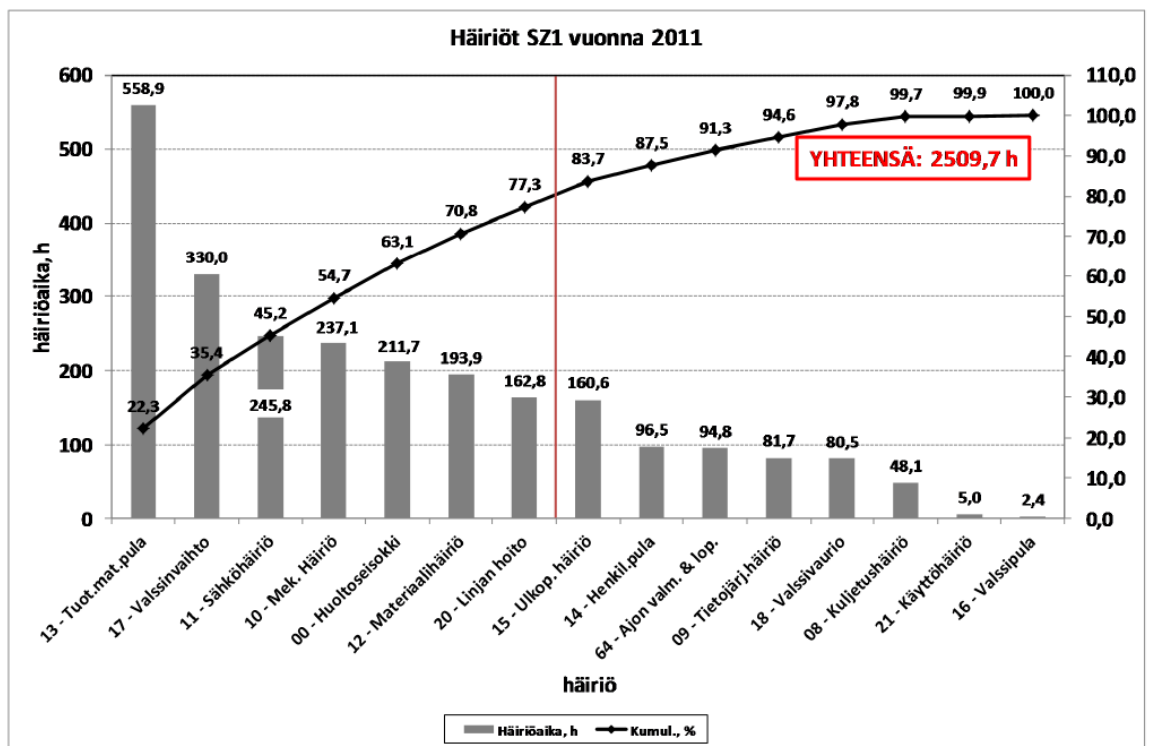
LIITE 6 2(8)

SZ1 häiriöt vuonna 2011

SZ1 häiriöaikapaarto / 2011			
Häiriökoodi	Häiriöaika, h	Osuus, %	Kumul., %
13 - Tuot.mat.pula	558,9	22,3	22,3
17 - Valssinvaihto	330,0	13,1	35,4
11 - Sähköhäiriö	245,8	9,8	45,2
10 - Mek. Häiriö	237,1	9,4	54,7
00 - Huoltoseisokki	211,7	8,4	63,1
12 - Materiaalihäiriö	193,9	7,7	70,8
20 - Linjan hoito	162,8	6,5	77,3
15 - Ulkop. häiriö	160,6	6,4	83,7
14 - Henkil.pula	96,5	3,8	87,5
64 - Ajon valm. & lop.	94,8	3,8	91,3
09 - Tietojärj.häiriö	81,7	3,3	94,6
18 - Valssivaurio	80,5	3,2	97,8
08 - Kuljetushäiriö	48,1	1,9	99,7
21 - Käyttöhäiriö	5,0	0,2	99,9
16 - Valssipula	2,4	0,1	100,0

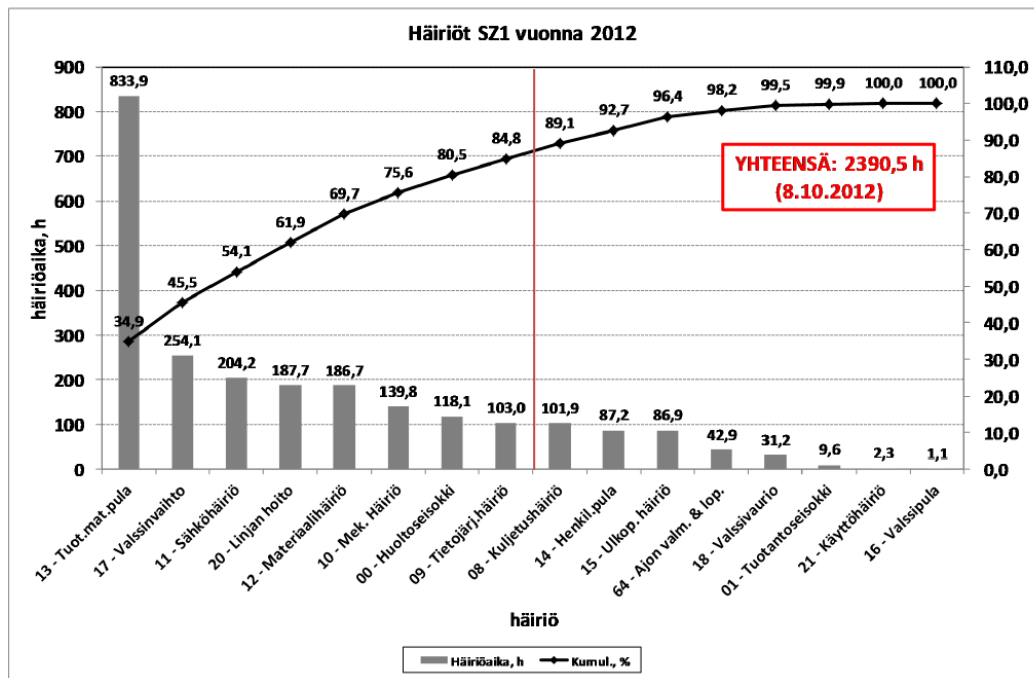
LIITE 6 6(8)

SZ1 häiriöt vuonna 2012 (tilanne 8.10.2012)

SZ1 häiriöaikapareto			
Häiriökoodi	Häiriöaika, h	Osuus, %	Kumul., %
13 - Tuot.mat.pula	833,9	34,9	34,9
17 - Valssinvaihto	254,1	10,6	45,5
11 - Sähköhäiriö	204,2	8,5	54,1
20 - Linjan hoito	187,7	7,9	61,9
12 - Materiaalihäiriö	186,7	7,8	69,7
10 - Mek. Häiriö	139,8	5,8	75,6
00 - Huoltoseisokki	118,1	4,9	80,5
09 - Tietojärj.häiriö	103,0	4,3	84,8
08 - Kuljetushäiriö	101,9	4,3	89,1
14 - Henkil.pula	87,2	3,6	92,7
15 - Ulkop. häiriö	86,9	3,6	96,4
64 - Ajon valm. & lop.	42,9	1,8	98,2
18 - Valssivaurio	31,2	1,3	99,5
01 - Tuotantoseisokki	9,6	0,4	99,9
21 - Käyttöhäiriö	2,3	0,1	100,0
16 - Valssipula	1,1	0,0	100,0
