Ilmanvaihdon toiminnan tutkimus ja kehittäminen koulurakennuksessa

Metropolia Ammattikorkeakoulu

Insinöörityö

13.05.2013

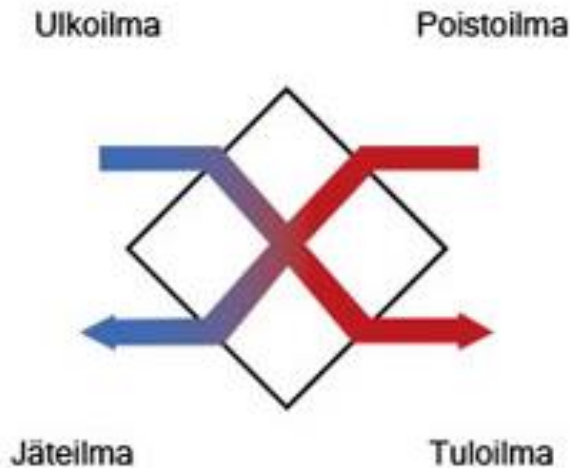
sosiaalitiloja palvelualueellaan sisältävät koneet sekä kaikenlaisia haitallisia aineita poistavat koneet. Tutkittavilla kampuksilla sosiaali- ja wc-tilojen ilmanvaihto on toteutettu levylämmönsiirtimillä, haitallisten aineiden poisto erillispoistoin. Kuvassa 2 esitetään levylämmönsiirtimen toimintaperiaate.

Kuva 2. Levylämmönsiirtimen toimintaperiaate.

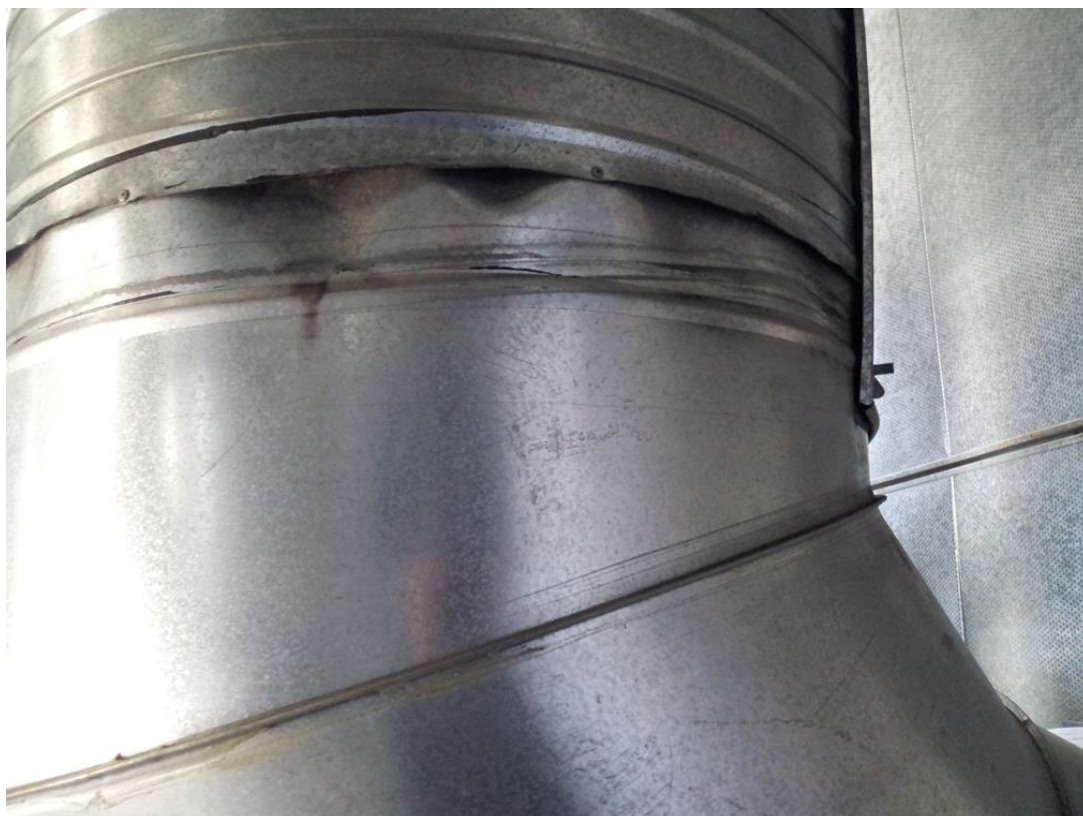
Kolmas huomiota herättävä poikkeama Leppävaaran osalta oli ilmanvaihtokone G310:n (sähkötekn. luokat) vajaaksi jäänyt tuloilmamäärä. Mitattu ilmamäärä on kolmanneksen suunniteltua pienempi ja vaje on merkittävä luokkatiloja palvelevassa ilmastointikoneessa. Vajauksen syitä tutkiessamme havaitsimme pääkanavassa huomattavan suuren vuotokohtan, joka on esitetty kuvassa 4. Kanavan sauma on ilmeisesti alun perinkin kiinnitetty huonosti, ja sitä paikkaamaan laitettu pikiteippi repsottaa myös irti. Huomattava osa ilmasta pääsee siis vuotamaan hukkaan.

Kuva 4. Leppävaaran IV-kone G310:n vuotokohta

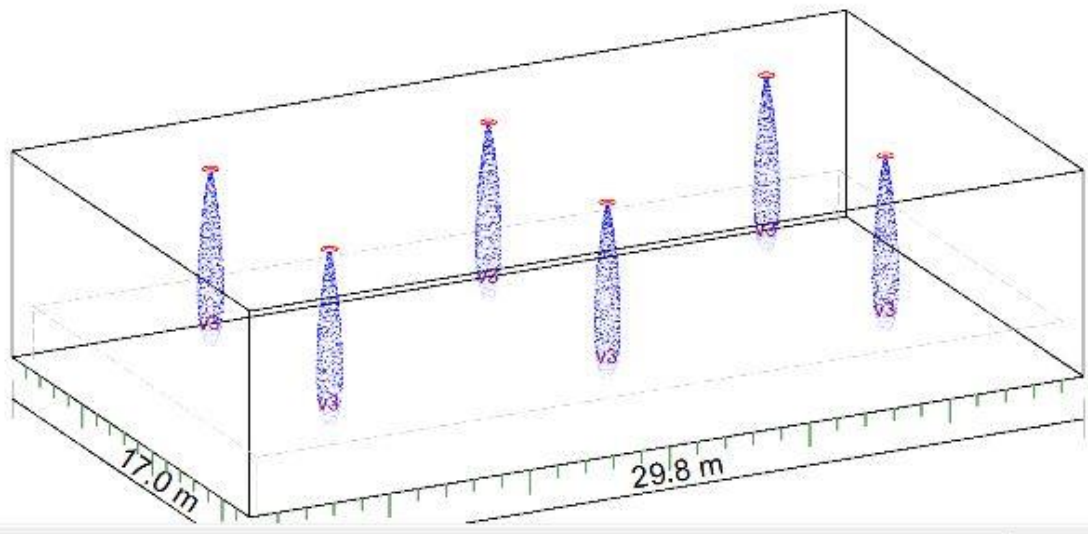
Heating		TRB-315(C)		2007.02	
Room:		Supply air flow rate	1500 l/s (8 x 250 l/s)		
Room size:	29.8 x 17.0 x 7.0 m		3.0 l/(sm ²)		
Occupied zone:	h=1.8 m / dw=0.5 m	Supply air temperature:	22.0 °C		
Room air:	18.0 °C / 50 %	Total pressure drop:	31 Pa		
Heat loss:	-	Total sound pressure level:	28 dB(A)		
Installation height:	7.00 m	Total heating capacity:	7282 W (8 x 1214 W)		
			14 W/m ²		
Velocity point	v3				
v	-0.30 m/s				
ΔT	0.2 °C				
v _{lim} = 0.20 m/s

Kuva 10. Halton TRB-315 heittokuvio

Liikuntasalin tavoiteltuna lämpötilana on käytetty yleisesti hyvänä pidettyä +18 °C ja tuloilman lämpötilana +22 °C. Nykyisellä toteutuksella siis todistetusti heittokuvio jää vajaaksi ja näin ollen ilma ei lämpeä riittävästi eikä pääse vaihtumaan kunnolla. TRB-315 heittokuvioista puolestaan nähdään, että ilmasuihku saavuttaa oleskeluvyöhykkeen ja näin ollen parantaisi tilannetta huomattavasti.

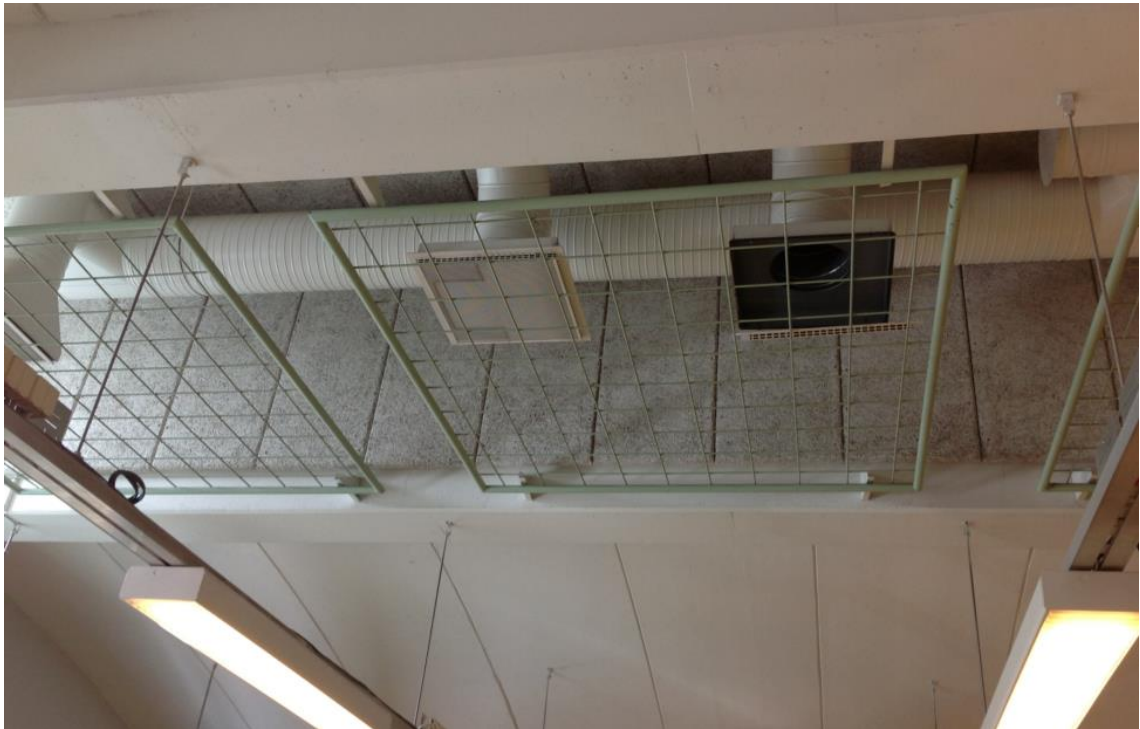
Tilan ilmanjako on toteutettu kahdessa muuta kattopintaa korkeammalla olevissa syvennyksissä olevilla pääte-elimillä. Molemmissa on kaksi tuloilmalaitetta ja kaksi poistoilmasäleikköä. Tuloilmalaitteet ovat tyypiltään kattohajoittajia. Näiden alapuolella on arkkitehdin suunnittelema ritilämäinen metallikehikko. Kuvassa 11 on nähtävillä nykyinen toteutus.

Kuva 11. Myyrmäen automaatiolaboratorion tuloilmalaitteet

Jo alustavien silmämääräisten tutkimusten aikana havaittiin, että tilan ilmanjako on toteutettu huonosti. Päätelaitteet sijaitsevat ns. montuissa, joista ilma ei pääse jakautumaan tarvittavalla tavalla. Yhden tuloilmalaitteen kansi lisäksi repsottaa auki kehikkoa vasten ja aiheuttaa sen väärin toimimisen. Tämän lisäksi päätelaitteiden tyyppi ei välttämättä ole optimaalinen.

Korkealla osalla kahden syvennyksen ritilät poistetaan ja niissä olevat yhteensä neljä kappaletta tuloilmalaitteita lasketaan alemmaksi. Tämä toteutetaan irrottamalla päätelaitteet ja jatkamalla kutakin tuloilmakanavaa noin metrillä alaspäin. Tämän jälkeen puhdistetut ja uudelleen säädetyt päätelaitteet asetetaan takaisin paikalleen. Matalalle osalle tullaan lisäämään kaksi kappaletta tuloilmahajoittimia. Tällä osalla on olemassa vanhat kanavistot, jotka on tulpattu. Ennen vanhan kanaviston purkamista matalalla osalla on ollut kaksi tuloilmalaitetta, joiden molempien ilmamäärät ovat olleet 80 l/s. Uudet päätelaitteet on siis valittava tällä perusteella, sillä kanavisto on edelleen sama kuin aiemmin.

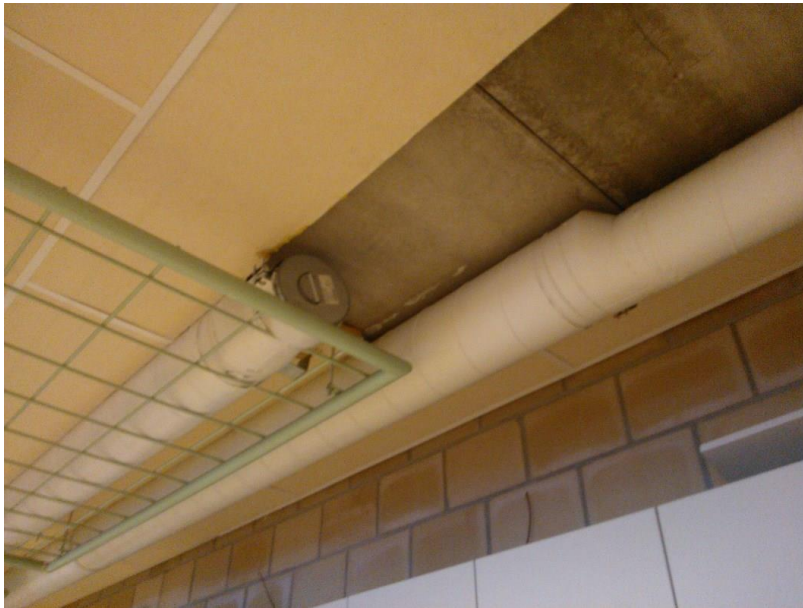
Havaitsimme myös, että laboratoriossa olevassa matalammassa osassa, josta ilmanvaihto on purettu tuloilman osalta tilojen muutosten yhteydessä, ilma ei vaihdu lainkaan. Muutama poistoilmaventtiili on jätetty paikoilleen. Tämä tila on ollut aiemmin muussa käytössä, ja jostain syystä automaatiolaboratoriota laajennettaessa sen

Kuva 12. Automaatiolaboratorion tulpattu kanavisto

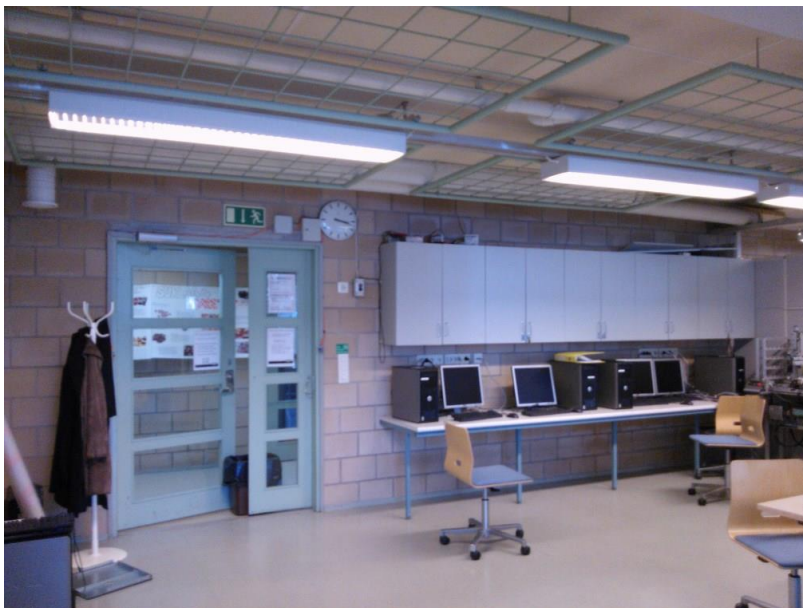
Kuva 13. Yleiskuvaa automaatiolaboratorion matalasta osasta

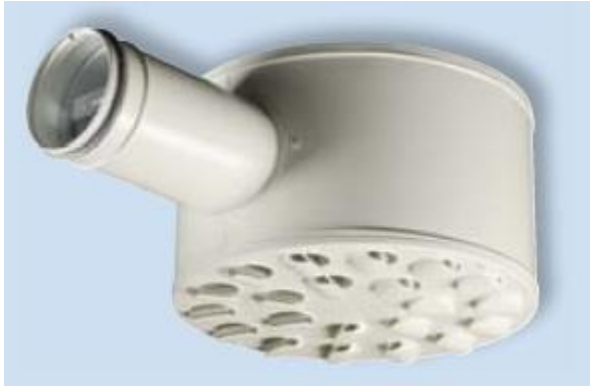
Kuva 14. Swegon Eagle F

Ehdotamme tuloilmalaitteeksi matalaan osaan kuvan 14 mukaista Swegonin Eagle-tuloilmalaitetta. Eaglen etuna on, että siinä on kääntyvät suuttimet ja täten täysin joustava ja muutettavissa oleva heittokuvio. Tällaisessa tilanteessa joustavuus ja muokattavuus ovat tärkeitä, sillä tarkat ilmamäärät ja ilman käyttäytyminen ei ole tarkkaan tiedossa tämän tyyppisessä aiemmin puretussa kanavistossa. Eagle sopii myös tiloihin, joissa ei ole alakattoa. Sopiva koko päätelaitteelle olisi 200 mm, jolla äänitaso on noin 30 dB 76 l/s ilmamäärällä, joka ei ole vielä lainkaan häiritsevä. Kanavien jatkamisen tarve selvitetään ja kanavaa asennetaan lisää tarpeen mukaan, arviolta noin kuusi metriä. Kanavahaaroihin olisi hyvä lisätä myös säätöpellit, jotta tarvittaessa tuloilmamääriä voidaan muuttaa.

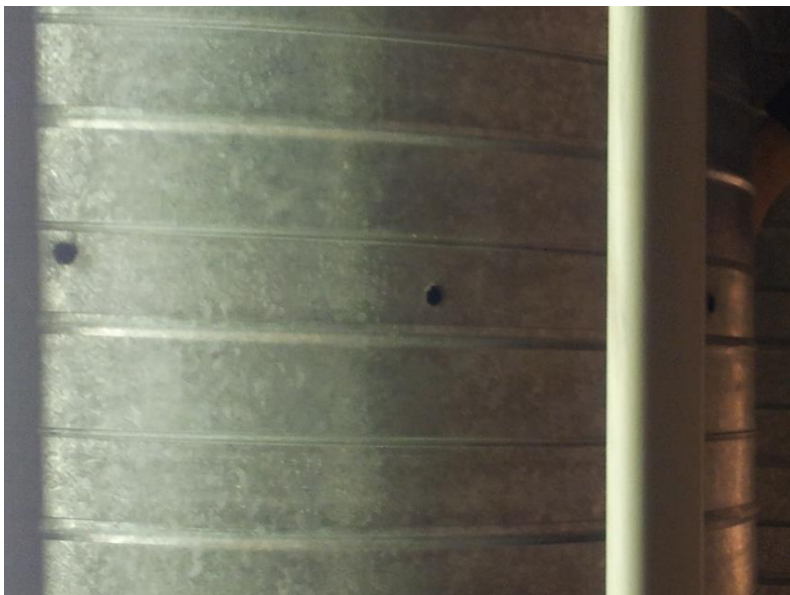
Yksi suurimmista huomion kiinnittäneistä seikoista oli pienet reiät kanavissa. Reikiä oli lähes poikkeuksetta jokaisen koneen kanavissa, osassa jopa todella runsaasti. Suurin osa rei'istä on ilmeisesti tehty juuri ilmamäärämittauksia varten, mutta joko niitä ei ole paikattu mittausten jälkeen tai tehdyt paikat ovat irronneet ajan kuluessa. On melko vaikea arvioida, kuinka paljon rei'istä vuotaa ilmaa hukkaan. Yksittäisen reiän tapauksessa puhutaan kuitenkin hyvin pienestä hävikistä, mutta reikiä on runsaasti ja näistä yhteensä hukkaan vuotava ilmamäärä voi olla jo merkittävä. Kuvassa 15 on näkyvillä kanavoissa ilmenneitä reikiä.

Kuva 15. Paikkaamattomia reikiä kanavassa

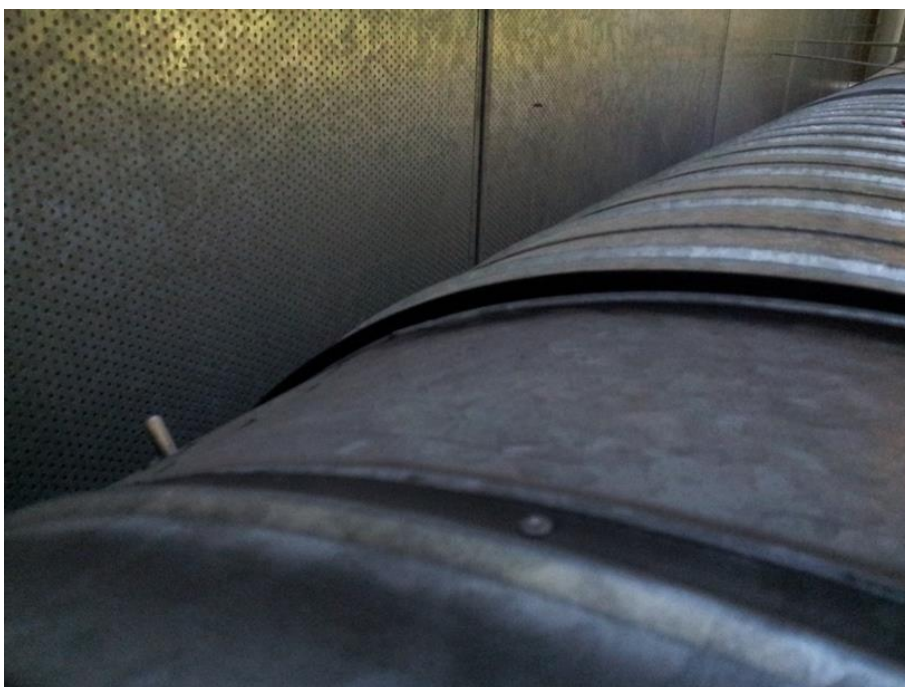
Reikien lisäksi huomiota kiinnittivät joissakin kanavistoissa olevat saumakohtat, jotka repsottivat auki niin, että ilmaa vuotaa hukkaan. Yksi tällaisista on jo aiemmin käsitelty Leppävaaran IV-kone G310. Tämänkaltaisia havaintoja oli myös mm. koneen G303 kanavistossa.

Kuva 16. G303:n kanaviston vuotokohta

Tällaiset vuotokohdat ovat helposti paikattavissa, ja vuotojen tukkimisella voi olla kohtalaisen suurikin vaikutus koneen palveleman alueen sisäilmaan.

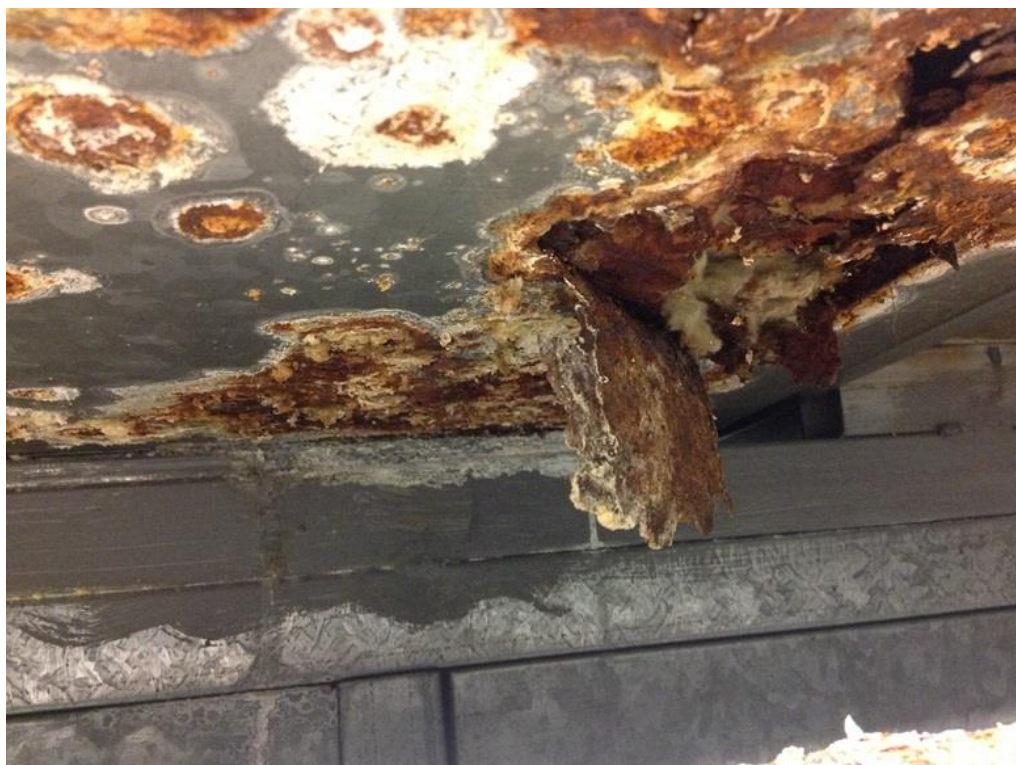
Suuri osa molempien kampusten ilmanvaihtokoneista on jo hyvin iäkkäitä, joten niissä on myös tästä johtuvaa kulumaa ja tietynlaisia vaurioita. Myyrmäen ilmanvaihtokoneessa TK17 havaitsimme ruostumakohdan kammiossa. Kammio on kuvan 17 mukaisesti syöpynyt osittain puhki ja kanavaeristeet repsottavat. Tämä on seurausta ilmeisesti puutteellisesta kondensiviemäröinnistä, jolloin kammioon kertynyt vesi on päässyt syövyttämään sitä. Tämän raportin liitteissä on lisää kuvia havaituista ongelmakohdista.

Kuva 17. Myyrmäen TK17 syöpynyt kammio.

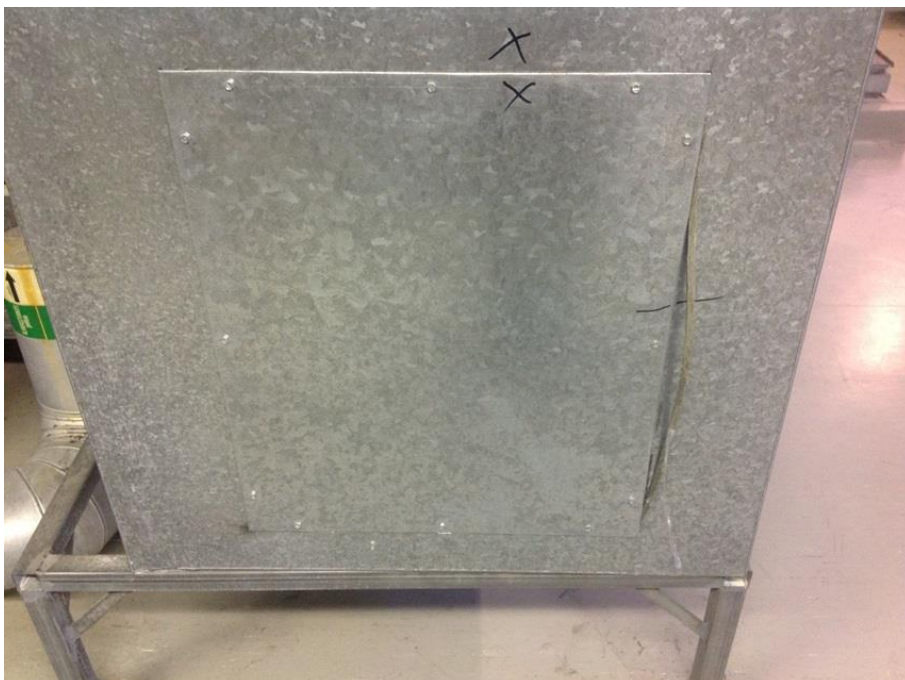
Kuva b) Leppävaara G303, kammion irtonainen tiiviste

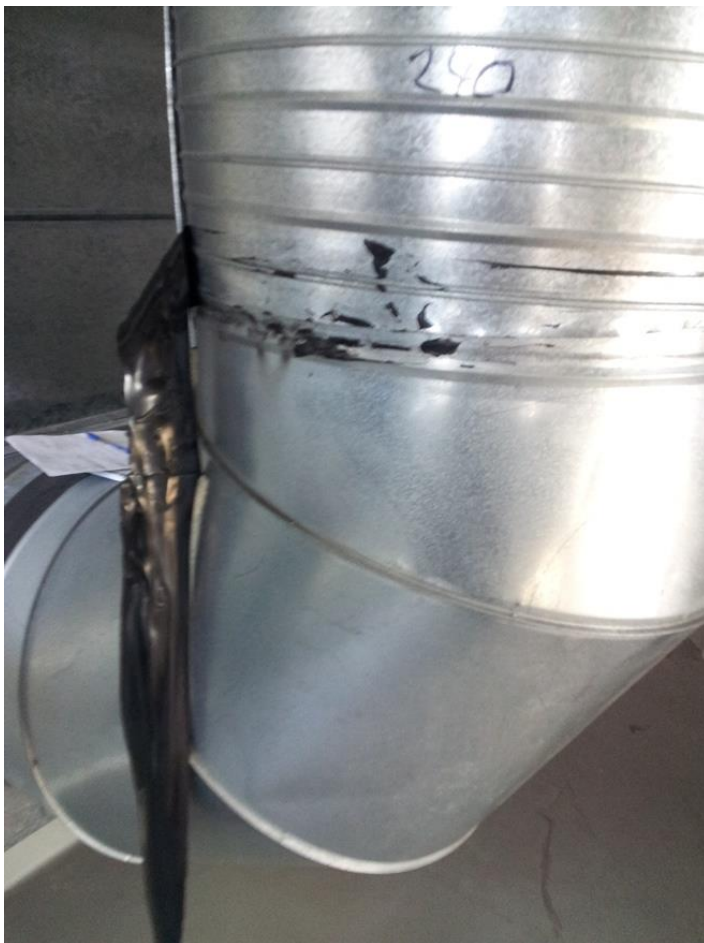
Kuva c) Leppävaara G310, vuotava sauma

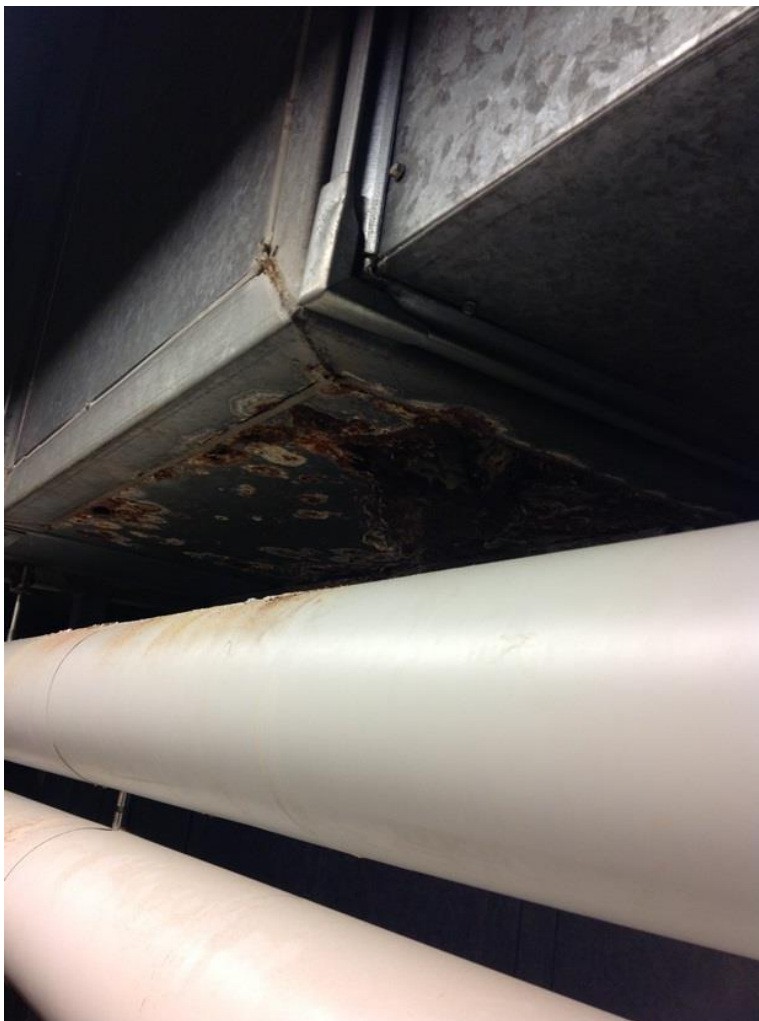
Kuva d) Myyrmäki TK17, syöpynyt kammio
