Konepulperin vuoraus

Opinnäytetyö
Elokuu 2013
Kone- ja tuotantotekniika
Modernit tuotantojärjestel-
mät

HANNU PENTINMÄKI:
Konepulperin vuoraus

HANNU PENTINMÄKI:
Lining of machine pulper

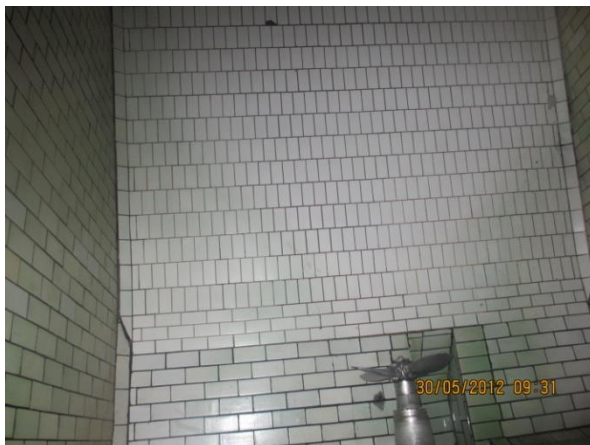
KUVA 1. Yleiskuva säiliöstä

Säiliö kuuluu prosessiteollisuudessa kokoluokaltaan pieniin säiliöihin, sen tilavuus on 66 m^3 (kuva 1). Koko tilavuus ei kuitenkaan ole hyötykäytössä, sillä massaseoksen pidetään n. 0,4 m yläreunan alapuolella. Vuorattavaa pinta-alaa säiliössä on yhteensä n. 62 m^2 .

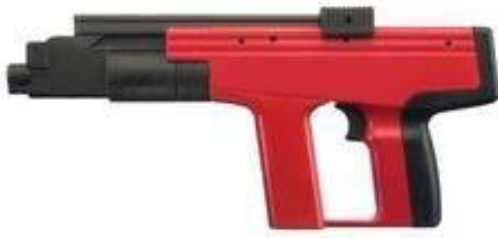
KUVA 13. Naulain (Vilkki, J. 2009)

Naulaimessa käytetään räjähdepanosta, jolloin teho riittää naulojen ampumisessa kovaankin betonirakenteeseen (kuva 13). Naulaimessa voidaan säätää iskunpituutta ja siihen on eri voimakkuudella olevia räjähdepanoksia. Iskunpituutta säätämällä ja käyttämällä oikeaa räjähdepanosta naulat saadaan ammuttua oikeaan syvyyteen, betoninrakenteen kovuudesta riippumatta. Oikean naulaussyvyyden löytäminen saattaa vaatia muutamien koeammunnan, mikäli kohdetta ei tunneta tarpeeksi hyvin. (Vilkki, J. 2009)

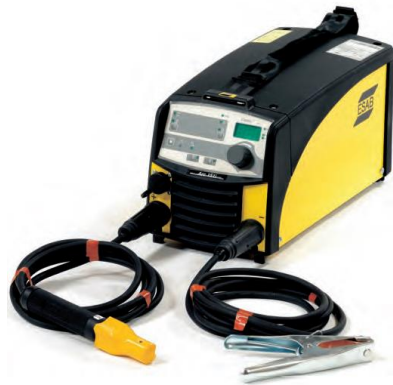
KUVA 16. puikkohitsauslaitteisto (Esab, hitsaustietoa)

Puikkohitsauksen etuja on sen monipuolisuus ja nykyisten puikkohitsauslaitteistojen kompakti koko (kuva 16). Nämä ovat erittäin syitä joiden takia puikkohitsaus on suosittu hitsausmenetelmä, mikäli muilta määrityksiltään soveltuu hitsauskohteeseen. Hitsauslaitteistoja on helppo kuljettaa mukana ja käyttää, koska ne eivät paina paljoa. Monipuolisuutta hitsaukseen tulee laajasta valikoimasta hitsauspuikkoja. Hitsauspuikkoja on eri materiaaleille, sekä eri aineenpaksuuksille. Yleisimmin käytössä olevat hitsauspuikkojen halkaisijat ovat 2 mm, 2,5 mm, 3,2 mm ja 4 mm. Hitsauspuikkojen yleisimpiä pituuksia ovat 350 mm ja 450 mm, hitsauspuikkojen pituudet ovat standardoituja. Myös näitä paksumpia ja ohuempia puikkoja on käytössä mikäli aineenpaksuus vaatii, mutta se on jo harvinaisempaa.

Itse hitsausprosessissa valokaari palaa puikon ja hitsattavan materiaalin välillä. Tällöin puikon sydänlanka sulaa ja sula metalli lentää kuonan ympäröimänä pisaroina valokaaren läpi hitsisulaan. Sydänlangan ympärillä oleva päällyste kaasuuntuu sydänlangan palaessa ja muodostaa suojakaasun hitsausprosessille, jotta materiaali ei reagoi hapen kanssa. Kuonaa jähmettyy hitsipalon päälle hitsausprosessissa, kuona poistetaan jälkeensä saumasta (Esab, hitsaustietoa).

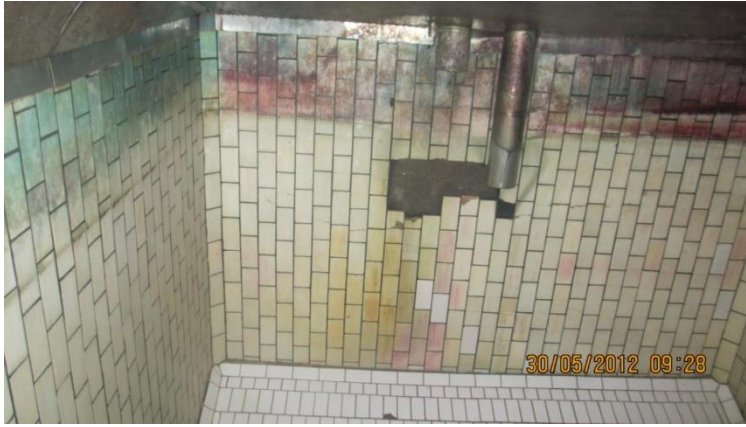
KUVA 2. Säiliön takaseinä

Konepulperin modernisointi oli tarpeellinen, sillä vanhentuneen säiliön kaakelointi oli alkanut murenemaan. Vuoraustiiliä oli irronnut lattiasta ja erityisesti takaseinässä vuoraustiilet olivat erittäin heikosti kiinni. Tiilien ja betonivalun väliin oli ajansaatossa päässyt vettä ja kemikaaleja, joiden yhteisvaikutuksesta tiilet olivat suurelta osin irronneet valusta. Suuri osa takaseinän tiilistä oli kiinni vain toisissaan, eikä ollenkaan valussa. Sivu- ja etuseinien vuoraustiilet olivat vielä suurelta osin hyvin kiinni betonivalussa. Nämä eivät aiheuttaneet välitöntä riskiä prosessille.

Mikäli vuoraustiilet olisivat irronneet kesken ajotilanteen, olisi tämä aiheuttanut todennäköisen koneen seisauttamisen. Erityisesti mikäli koko takaseinä olisi murtunut kerralla ja tiilet olisivat tippuneet säiliön pohjalle (kuva 2). Säiliön pohjan muoto viettää viisostosi alaspäin takaseinästä kohti roottoria. Tällöin ainakin osa tiilistä olisi valunut kasalle roottorin alle ja aiheuttanut roottorin lapojen rikkoutumisen. Tämä olisi aiheuttanut tuotannon keskeyttämisen, josta olisi seurannut taloudellisia tappioita. Myös roottorin käyttö, eli moottorivaihte yhdistelmä olisi ollut vaarassa rikkoutua. Lapojen osuminen tiilikasaan olisi aiheuttanut käytölle voimakkaan mekaanisen vastuksen, jonka johdosta käyttö olisi vioittunut.

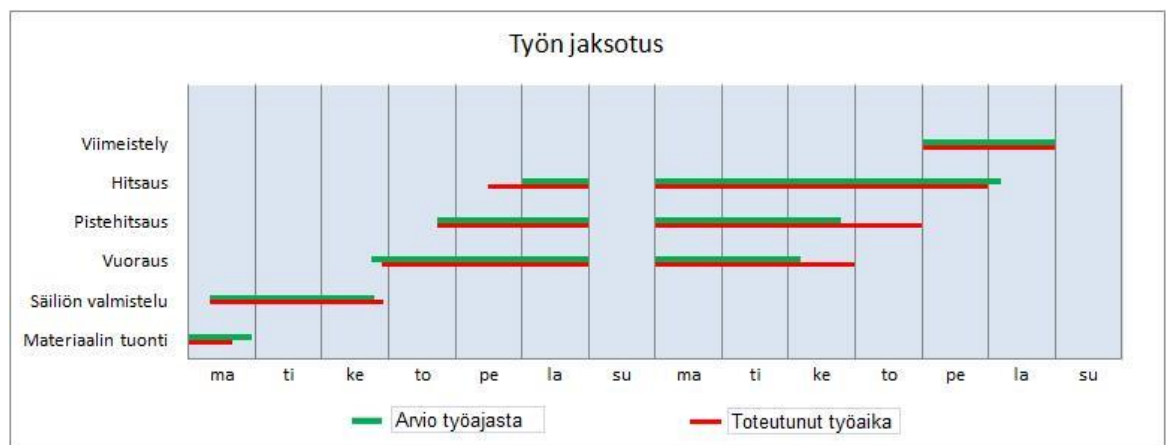
KUVIO 2. Työn jaksotus

Arvioitu työn jaksotus piti lopulta tarpeeksi hyvin paikkansa. Luonnollisesti etenemä on vaikea tarkalleen arvioida, etenkin kun se on jaoteltu pieniin osa-alueisiin (kuvio 2). Etenemään vaikutti, kuten jo mainittu, muut tehtaalla tehtävät työt. Tietyissä vaiheissa projektia kulku työkohteeseen oli suljettuna useita tunteja, koska muut tehtaalla tehtävät työt aiheuttivat niin suurta työturvallisuusriskiä lähialueillensa. Tällaisten katkosten

tapahtuminen, joista ei etukäteen tiedetty, aiheuttaa myös poikkeamia työn jaksotukseen. Työvaiheiden etenemässä oli valmiiksi otettu huomioon mahdollinen pitkittyminen, mutta silti tietyt työvaiheet veivät arvioitua enemmän aikaa (kuvio 2). Erityisesti pistehitsaus ja vuoraaminen veivät enemmän aikaa mitä oli suunniteltu. Nämä olivatkin täysin kytköksissä toistensa etenemiseen, joka selittää työvaiheiden lähes yhtäsuuren poikkeaman arvioon.

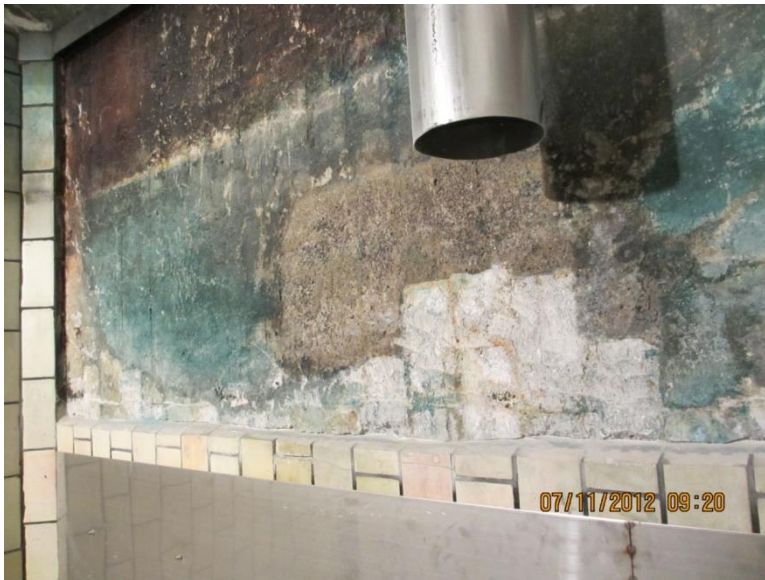
KUVA 3. Takaseinästä poistetut tiilet

Vesi ja kemikaalit olivat vuosien aikana tunkeutuneet vuoraukseen ja syövyttänyt laastia (kuva 3). Tiilien poistossa tuli olla hyvin varovainen, sillä lähes kaikki tiilet täytyi irrottaa alhaalta päin. Näin ollen oli koko ajan vaara jäädä alle, mikäli koko takaseinä olisi lähtenyt irtoamaan kerralla tai suuremmissa osissa. Alkuun tiiliä poistettiin rautakangella, jolloin ne lähtivät helposti irti. Iskuporakoneen käyttöä pyrittiin välttämään mahdollisimman paljon, sillä säiliö täyttyi pölystä hyvin äkkiä.

Tiilien poistamisen jälkeen takaseinä tasoitettiin, jotta levytys onnistuisi helpommin. Mikäli seinää ja muita vuorattavia pintoja ei tasoiteta kunnolla on mahdollista, että uudet vuorauspellit murtuvat. Säiliön ollessa täysi kohdistuu pohjassa olevaa neliötä kohden noin 29000N voima. Tästä syystä tasoittaminen on erittäin tärkeä työvaihe. Tasoittamisella tässä kohtaa tarkoitetaan seinään, sekä säiliön pohjalle jääneen laastin poistoa, kolojen suoristamista ja tiilistä jääneiden palojen poistamista. Mitään varsinaisia tasoitainia ei käytetty, koska niiden käyttö tällaisessa kohteessa ja työssä ei ole mitenkään perusteltua. Lopuksi tiilien päähän ajettiin viiste, betoniseinän ja vuoraustiilien yläpään väliin, koska levytykseen haluttiin tehdä loivasti alaspäin viettävä reuna, jotta massaa ei jää makaamaa suoralle pinnalle.

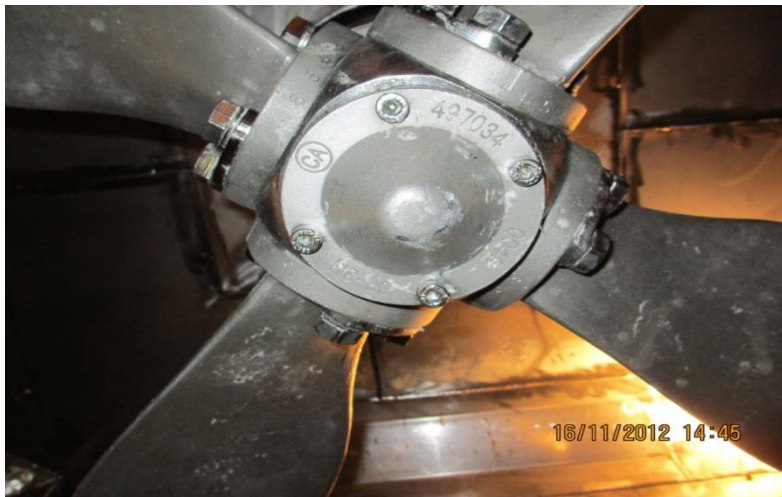
KUVA 4. Lajojen kiinnitys

Roottorin lavat olivat kiinni akselilla ruviliitoksella. Liitos oli varmistettu lukkoaluslevyillä. Tällaisessa kohteessa tulee olla jonkinlainen lukitus, koska roottori tekee pyörivää ja hankaavaa työtä. Lavoissa oli yhdeksänportainen lapojen säätö. Tämä oli toteutettu ohjausnastalla lavan sisäpinnan liitoksessa. Sädöllä pystytään vaikuttamaan lapojen kulmaan. Lavat merkattiin oikeaan kulmaan ennen irrottamista.

Lajojen (kuva 4), kierovoitelun ja sähkömoottorin sähköjen irtikytkemisen jälkeen voitiin irrottaa koko käyttö yhtenä kokonaisuutena. Käyttö oli säiliön ulkoseinässä kiinni kohtisuorassa etuseinää vasten. Vaihdelaatikon toisiopuolella oleva kiinnityslaippa oli ruviliitoksella säiliön etuseinässä kiinni. Laippa piti ruuvien avulla koko käytön painoa

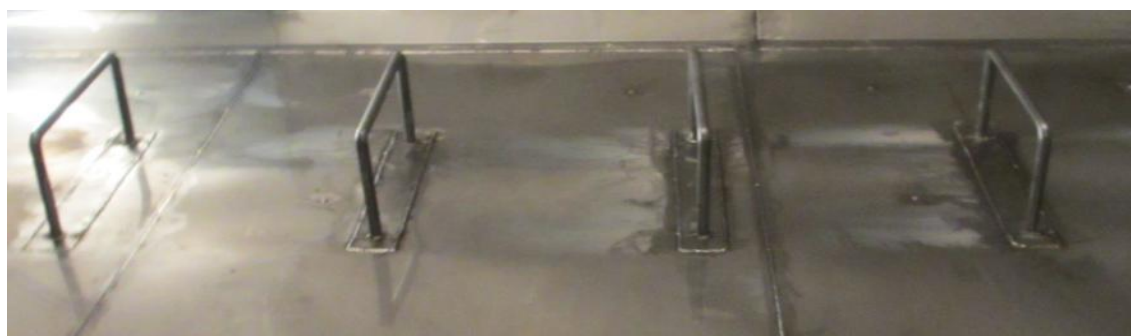
KUVA 5. Osa portaikosta

Säiliöön laskevat portaat olivat aikoinaan laitettu valuun kiinni, eikä niitä siis voinut irrottaa järkevästi. Tämän vuoksi levyihin jouduttiin tekemään useita 40cm x 5cm syviä uria. Nämä urat täytyi luonnollisesti paikata tekemällä niihin saman levyiset paikkauslevyt. Vaikka paikalleen hitsaus tehtiin 2,5 mm puikkohitsauksella ja mahdollisimman pienellä tehontuonnilla, oli levyn osittainen taipuminen väistämätöntä. Onneksi portaikon kohdalla oli mahdollista käyttää naulaamista, jolloin pystyttiin taipumaa pienentämään. Pientä taipumaa joihinkin kohtiin jäi, mutta ei kuitenkaan niin paljoa, että taipumia olisi täytynyt korjata. Suurin osa pienistä taipumista oli aivan ylhäällä, eikä sinne pääse muodostumaan suurta painetta levyille.

Lämmöntuonti ollut suurta pienille alueille, erityisesti kun otetaan huomioon levyn paksuus, joka oli 2,5 mm (kuva 5). Erityisesti niissä paikoissa joissa on osunut vielä levyjen hitsattavat reunat samalle puolelle on lämmöntuonti ollut erityisen suurta. Kuvasta huomataan, ettei millään tapaa teknisesti ongelmallisia taipumia ole levyssä. Nämä saatiin pois käyttämällä, niin edellä, kuin myöhemminkin esiteltäviä oikeita työmenetelmiä. Muutoin taipuma olisi tullut olemaan silmin nähtävän suuri ja tällä olisi ollut myös teknisiä vaikutuksia levyyn. Mikäli taipuma olisi ollut merkittävä suuri, olisi vaikuttanut levyn kestoikään. Tällöin murtumat levyissä ja hitsausaumoissa olisivat olleet erittäin todennäköisiä, sillä säiliössä tapahtuva nesteen liike on osittain pumppaavaa.

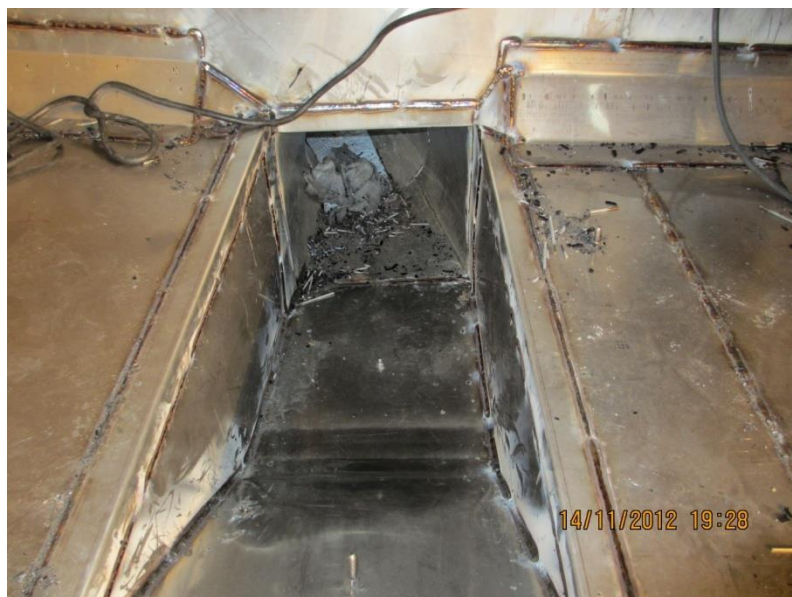
KUVA 7. Kouru ja yhtymäkohta

Säiliöstä eteenpäin lähtevän syöttöpumpun putken ja sille säiliöön tehdyn syöttökourun kanssa tuli lieviä ongelmia. Tämä aiheutti niin projektin etenemän, kuin myös teknisiä ongelmia. Ongelmia tuotti niin tilan ahtaus, kuin myös tehtävien pintojen muodot. Tilan ahtauden vuoksi hitsaaminen tuotti suuria hankaluuksia joissain kohtaa. Erityisesti hitsattaessa syöttökourun ja putken yhtymäkohtaa. Silloin tila kävi erittäin ahtaaksi. Varsinainen kourun kohta ei muuten ollut ongelmallinen, mutta pienelle levypinta-alalle lämmön vaikutukset olivat suuria. Taipumat pystyttiin kuitenkin hallitsemaan, kuten aikaisemmin esitetty, oikeilla työmenetelmillä.

Kourun pohjalla käytettiin pakattua levyä (kuva 7). Levy oli taivutettu hieman yli sen mitä pohjan muoto oli. Yli taivutettu levy naulattiin molemmista päistä kiinni lattiaan ennen hitsauksen aloittamista. Silloin kun ylitaiivutettu levy pakotetaan muotoon, saadaan pohjan muotoja vastaavat taivutuskulmat. Tällöin levyn ja betonipohjan väliin ei jää rakoa ja levy asettuu hyvin pohjalle. Tämä on erityisen tärkeää silloin kun levytetään aivan pohjaa, sillä siellä levyihin vaikuttava paine on suurin. Mikäli levyjä ei saa-

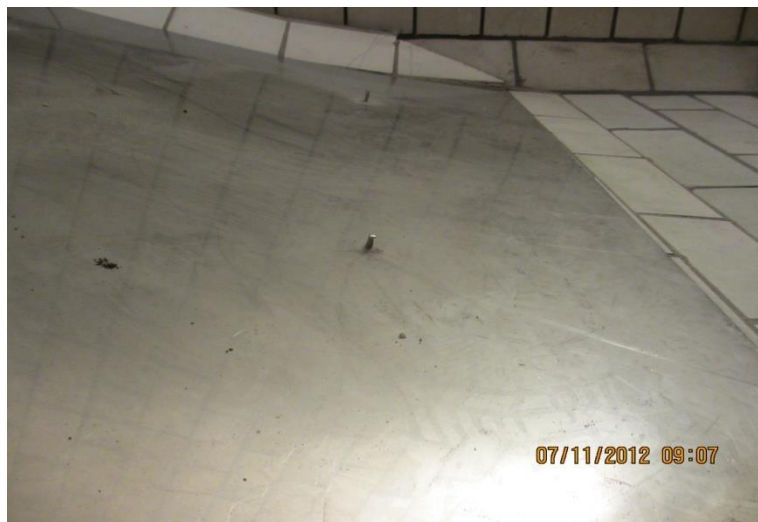
KUVA 8. Reunan muodot

Säiliön kulmien vuoraamisessa tuli samanlaisia ongelmia, kuin syöttökourun pohjan kanssa. Oli mahdotonta saada taivutettua ja tehtyä sopivia esivalmisteita. Tämän takia käytettiin kahden metrin mittaisia ylitaivutettuja esivalmisteita. Nämä sitten myöhemässä vaiheessa pakotettiin vastaamaan säiliönreunojen muotoja.

Selvästi voidaan havainnoida, miten vaikeat säiliön kulmien muodot pahimmillaan olivat (kuva 8). Aivan säiliönpohjan rajassa näkyy kohta mistä pohja lähtee suoristumaan. Tässä kohtaa oli vielä laitettu kaksi vuorauskaakelia osittain päällekkäin. Hankaluutta

tuotti nimenomaan se, että esivalmistetut levyt olivat saatava vastaamaan täysin pohjan muotoja. Niin tässä kuin muissakin vastaavissa kohdissa tuli reunat tasoittaa. Pelkkä tasoittaminen ei riitä reunalevyjen paikalleen saamiseksi, koska säiliön pohja kaareutuu. Tätä varten ei haluttu teettää tarkasti mitoitettuja reunalevyjä, koska se ei olisi ollut järkevää kustannusten, eikä ajanhallinnan kannalta. Reunalevyt avattiin kulmahiomakoneella pystysuunnassa melkein auki kahdesta kohtaa, jonka jälkeen ne pakotettiin muotoon ennen hitsaamista.

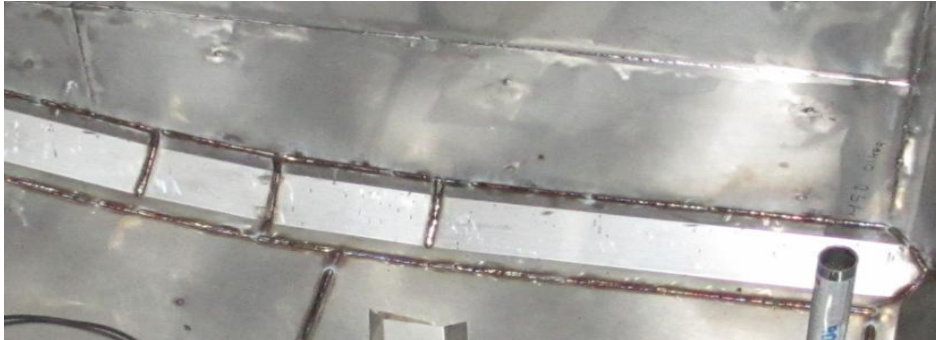
KUVA 9. Muotoon pakotettu reunalevy.

Lopuksi reunalevyt saatiin pakotettua muotoon erittäin hyvin, siten ettei levyn ja säiliön seinämän väliin jäänyt rakoja (kuva 9). Kulmahiomakoneella tehdyt urat näkyvät hyvin kuvassa. Urat olivat malliltaan V:n muotoisia, jotta levyä taitettaessa reunat osuisivat päittäin yhteen, eivätkä menisi päällekkäin. Lopuksi urat luonnollisesti hitsattiin umppeen vuoraushitsauksen yhteydessä.

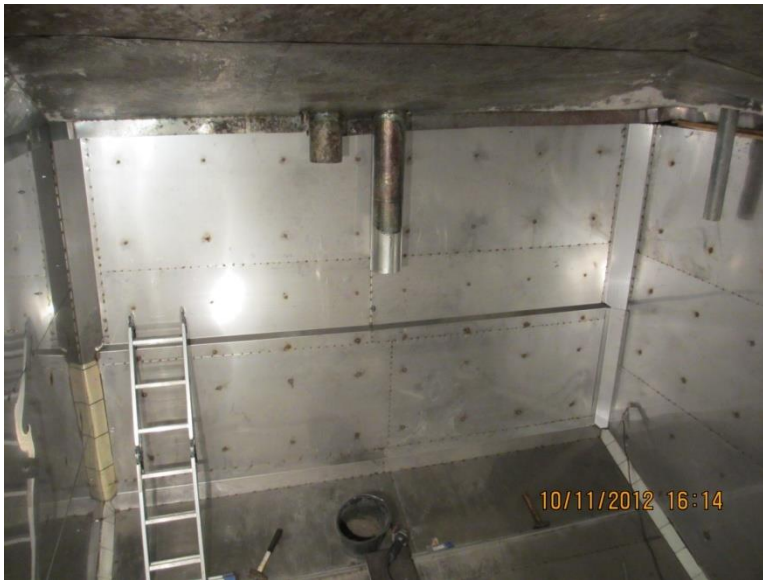
KUVA 10. Levyt tig-hitsauksella, naulauksella ja ankkuroinneilla.

Hitsausmenetelminä käytettiin puikkohitsausta, sekä tig-hitsausta. Hitsattavaa säiliössä oli erittäin paljon. Hitsattavaa saumaa tuli yhteensä n. 150 m. Hitsaaminen aloitettiin tig-hitsauksella, tällä menetelmällä tehtiin pieniä hitsauspisteitä levyihin ilman lisäainelankaa. Lisäainelankaa ei haluttu käyttää, jotta ei jäisi turhan isoja hitsipisteitä puikkohitsauksen eteen. Kaikki levyt hitsattiin kiinni toisiinsa ensin tätä menetelmää käyttäen.

Tig-hitsauksella hitsattiin levyjen reunojen lisäksi naulojen ja ankkureiden kannat kiinni levyihin (kuva 10). Kantojen hitsaamiseen oli tiiveyden takaamisen lisäksi toinen syy, se ettei naulojen ja ankkureiden kannat jäisi seiniin pystyyn, joka aiheuttaisi vaaraa säiliössä työskenneltäessä niin jatkossa, kuin projektin aikana. Kannat sulatettiin kiinni levyihin pieniksi sileiksi napeiksi. Juuren suojausta ei ollut tarpeen tehdä tässä työvaiheessa, sillä sulatus tehtiin pienellä virralla, siten ettei materiaali sulanut läpi asti. Kannat sulatettiin ensin ja vasta sen jälkeen sula vietiin levyihin nopeasti, jottei materiaali sula läpi. Levyjen reunoissa käytettiin niin pientä virtaa, ettei läpikulamisen vaaraa ollut.

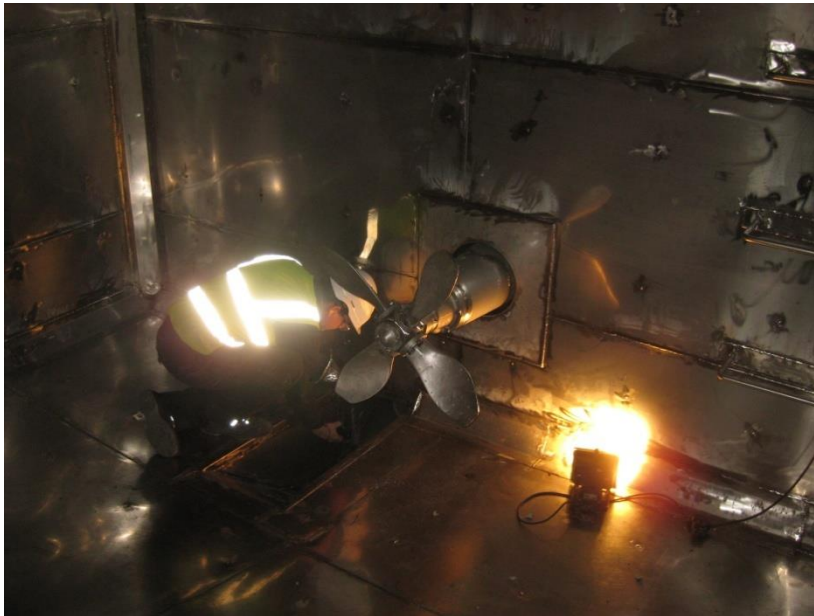
KUVA 11. Valmis säiliö tarkastuksessa

Laadun tarkastaminen tehtiin yhteistyössä asiakkaan edustajien, sekä asiakkaan tilaamien tarkastajien kanssa (kuva 11). Asiakas oli tilannut hitsaustarkastajan tekemään kontrollin säiliöön. Kaikille säiliön saumoille, jotka ovat veden alla tehtiin 90 %:n visuaalinen tarkistus, sekä 10 %:n tunkeumanestetarkistus. Hitsausteknisesti haastavimpiin kohteisiin, kuten syöttökourun ja putken liitoskohtaan tehtiin 100 %:n tunkeumanestetarkistus. Muuten säiliö tarkastettiin visuaalisesti asiakkaan edustajien puolelta. Erityisesti vaativiin kohtiin, kuten yläreunojen levytykseen, sekä säiliön kulmien tarkastamiseen kiinnitettiin huomiota.

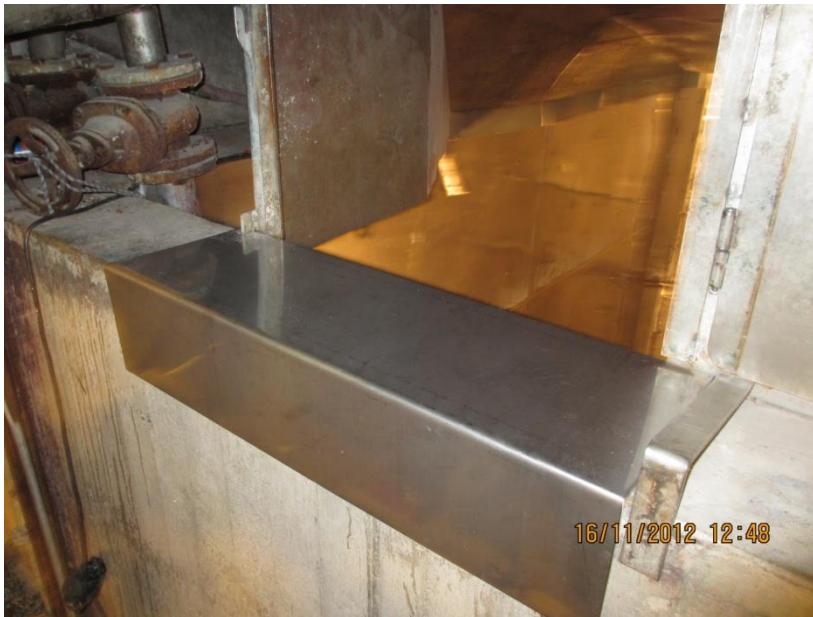
KUVA 12. Yläreunojen tukeminen laadunvarmistamiseksi

Laadusta ei löytynyt huomautettavaa, joka olisi mahdollisesti vaatinut jatkotoimenpiteitä. Tavoitteisiin päästiin, ennen kaikkea huolehtimalla työntekijöiden tarvittavasta pätevydestä hoitaa annetut tehtävät ja perehdyttämällä työtapoihin joita vaaditaan tehdessä töitä säiliössä. Yrityksen sisäinen jatkuva laatukontrolli projektin edetessä auttoi puuttamaan ja ennaltaehkäisemään mahdollisia virheitä laadussa, jo ennen tarkastamista (kuva 12). Alustavasti tiedettiin, ettei virheisiin ole varaa, joten tämän takia päätettiin kerran päivässä tarkistaa tehty työ niin levytyksessä, kuin hitsaamisessa. Ennen kuin työvaiheessa mentiin eteenpäin, työ tarkastettiin ettei jäisi edes mahdollisia piilossa olevia laatuvirheitä.
