## **Imatran kaupungin vesi- ja viemäriverkoston saneeraus**

Opinnäytetyö 2013

Imatran kaupungin vesi- ja viemäriverkoston saneeraus 29 sivua

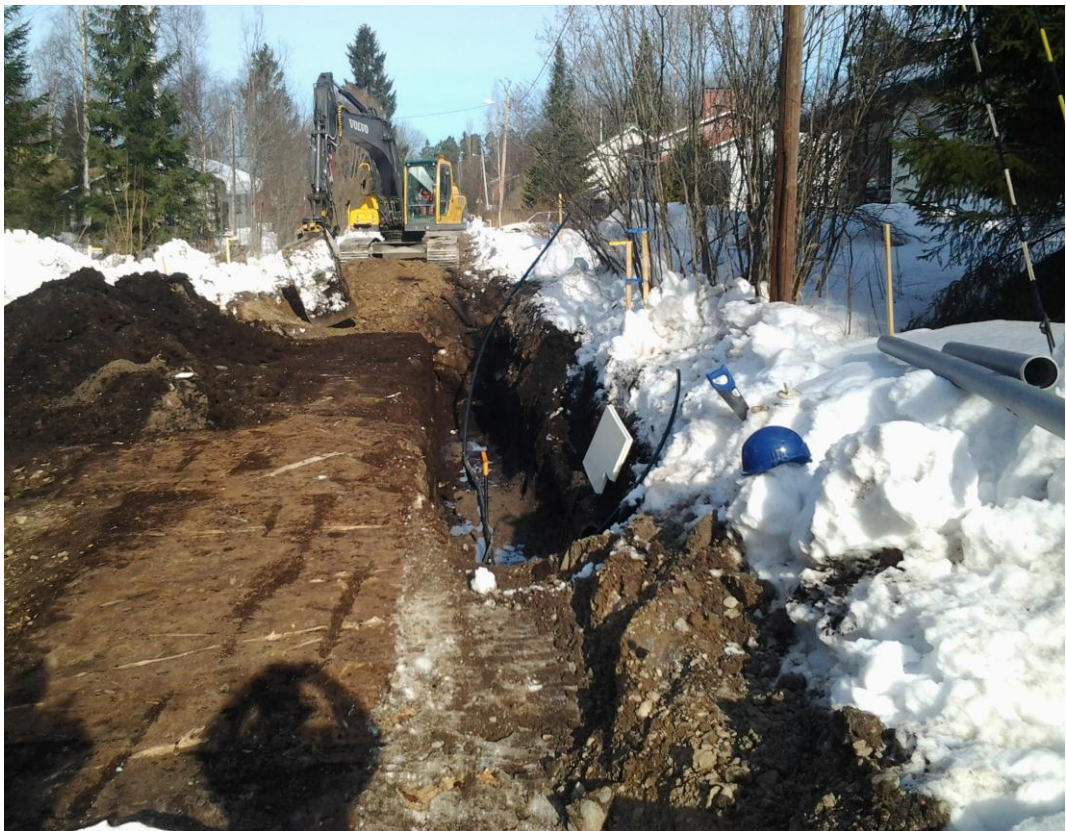
Kuva 2. Putkikaivanto Jyräkadulla.

Työt aloitettiin vesi- ja viemärirunkolinjojen uusimisella. Putkikokoina olivat vesijohdot läpimitoiltaan 63 mm ja 110 mm muoviputkea ja viemäri oli läpimitaltaan 160 mm ja 200 mm pvc-putkea. Työn edetessä havaittiin viemäriin olevan elinkaarensa päässä. Alueella oli havaittu useita viemäritukoksia ja muutama putkirikko. Katuosuudet olivat pahasti routineet ja nekin olivat uusimisen tarpeessa. Työn valmistuttua runkovesijohto koepaineistettiin ja huuhdeltiin. Tämän jälkeen otettiin vesinäyte, joka analysoitiin Immalan vesiasemalla kolibakteerien varalta. Tarkemman vesianalyysin teki Nablabs Oy. Runkoviemäriin kuvattiin robottikameralla laadun varmistukseksi. Tällöin huomattiin Jyräkadulla painaumat.

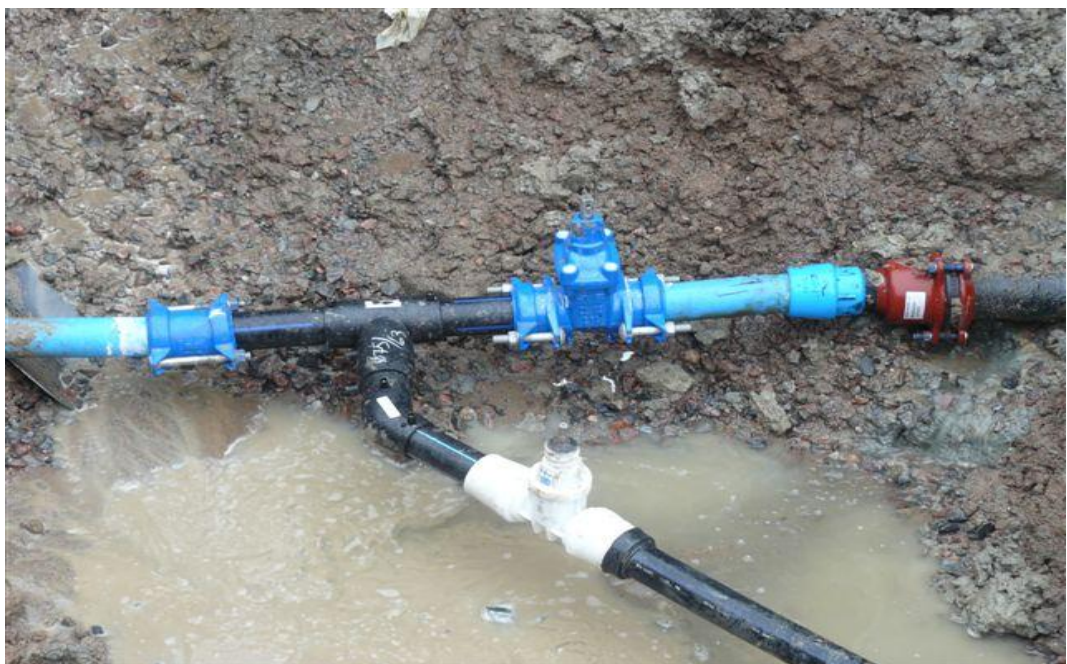
Kuva 3. Uuden vesijohdon liitos.

Näiden jälkeen aloitettiin tonttien vesi- ja viemäriiitosten teko (kuva 3). Kun kaikki talot oli liitetty uusiin linjoihin, vanhat runkolinjat poistettiin käytöstä. Kaivojen pohjat täytettiin betonilla, niin, ettei vesi pääse enää liikkumaan vanhassa viemäriinlinjassa ja loppuosa kaivosta täytettiin hiekalla. Kaivoista poistettiin kartiot ja vanhojen vesilinjojen venttiilien karanjatkot poistettiin. Runkolinjojen kaivutöiden yhteydessä tehtiin kadun rakennekerrokset. Tuki-kerros tehtiin kuonasta ja kantavakerros murskeesta 0 – 32 mm. Kun kaikki kaapeloinnit on tehty, katu päällystetään (kuvat 4&5&6).

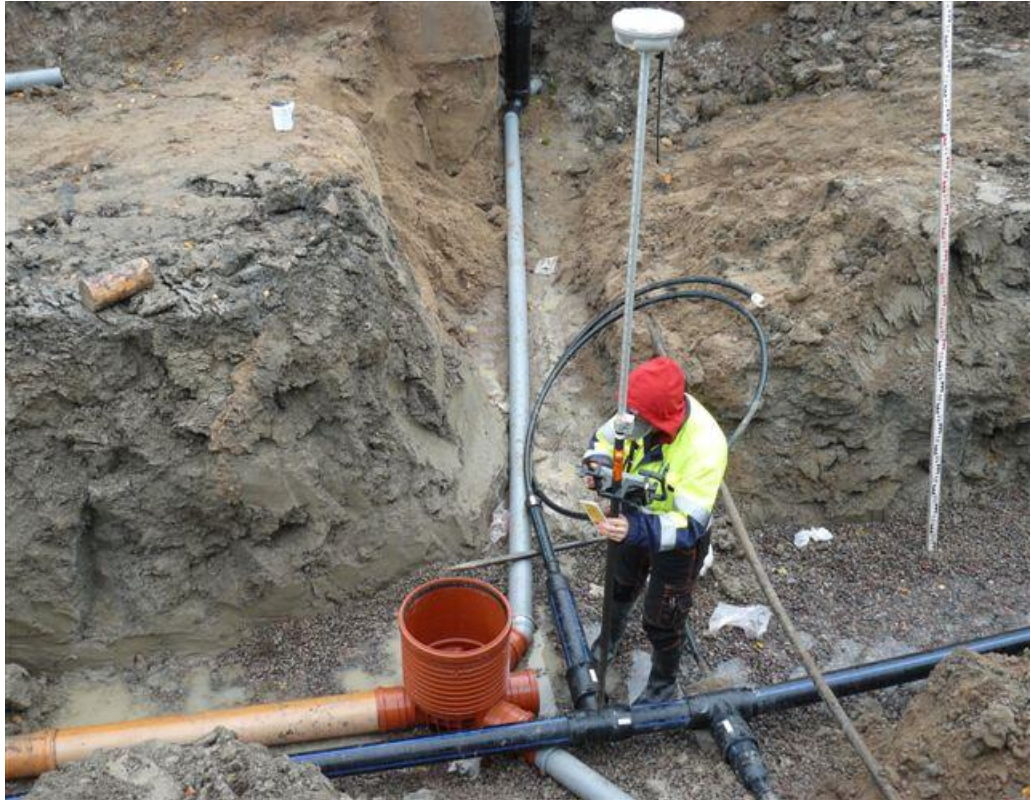
Kuva 4. Kaivojen ja tonttiliittymien GPS mittaus.

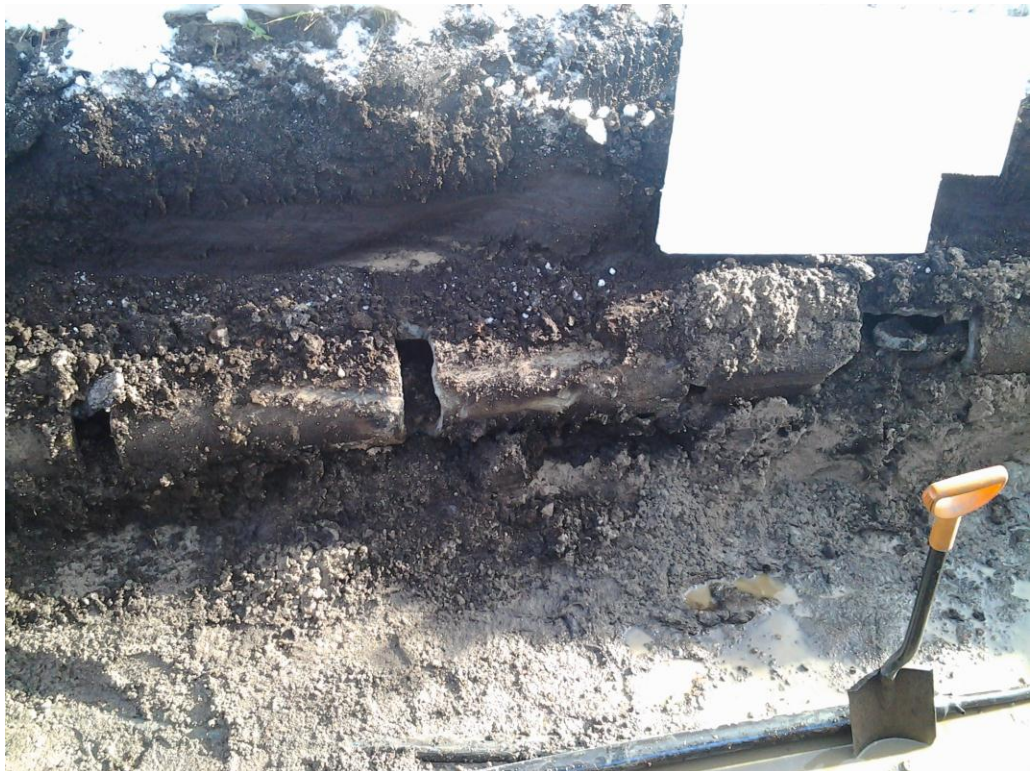
Kuva 5. Rikkoutunut viemäri.

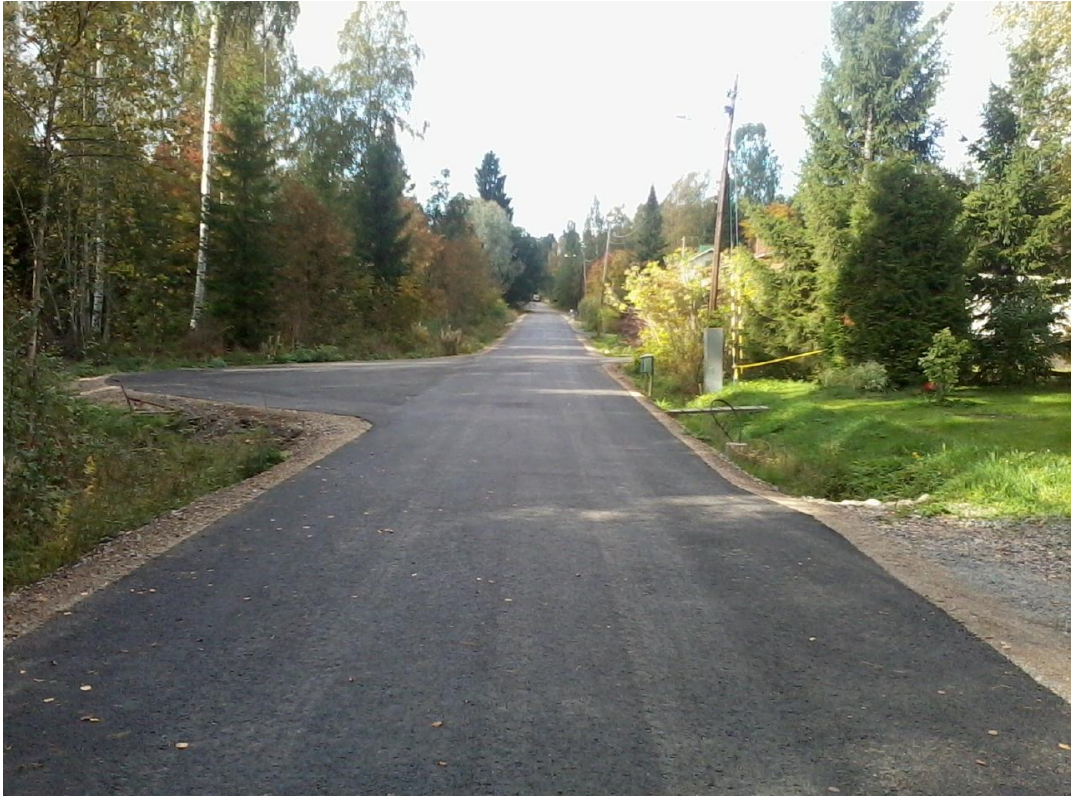
Kuva 6. Jyräkatu valmiina.

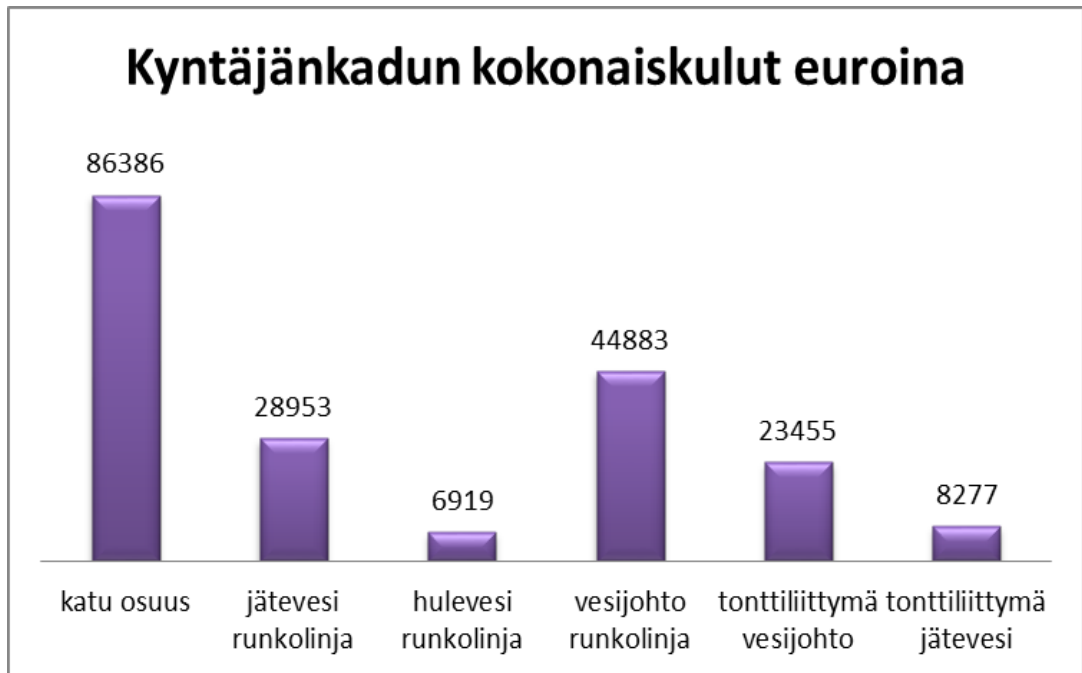
Kuvio 5. Kyntäjän kadun kokonaiskulut euromääräisesti.

Esimerkkinä on Kyntäjänkatu, jonka saneerauspituus on 416 metriä ja kokonaiskulut ovat eriteltynä kuvassa 5, yhteensä 198 869 euroa.
