LAIKONLAMPIEN PINNANKORKEUDEN POIKKEUKSELLISUUS

Opinnäytetyö
Ympäristötekniikan koulutusohjelma

Syyskuu 2013

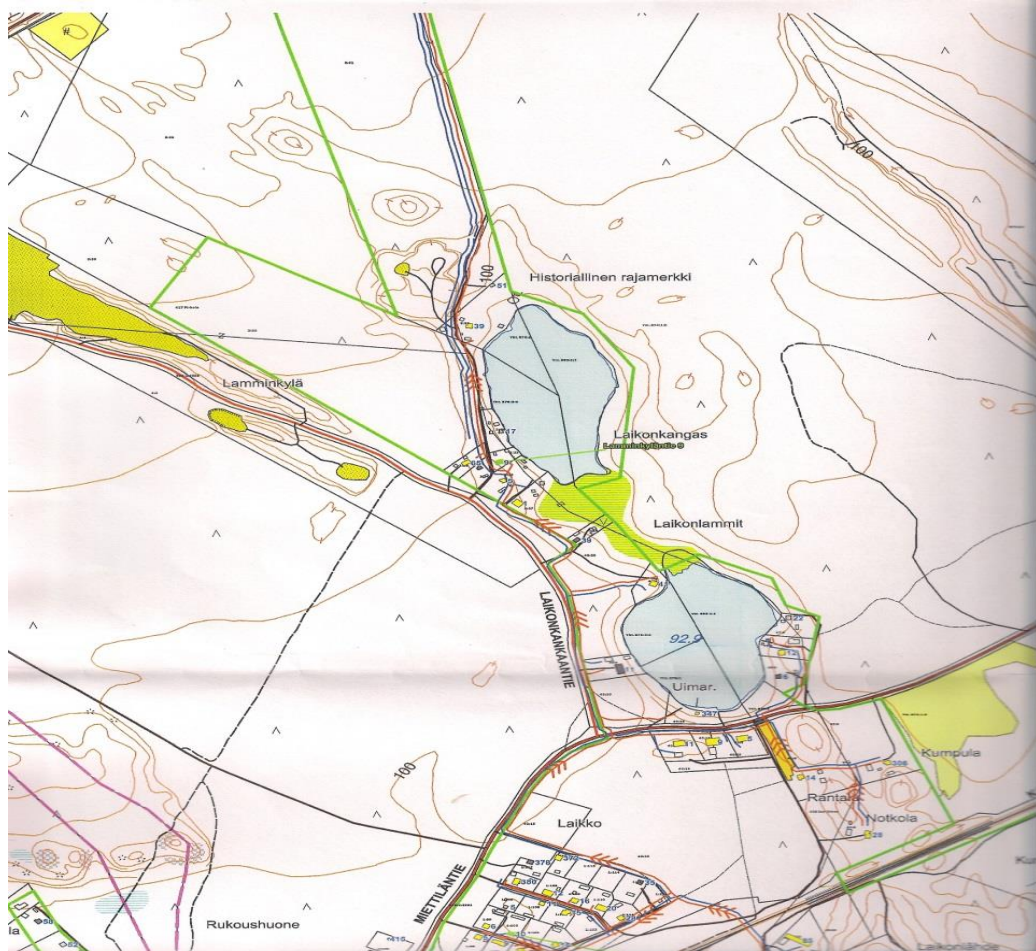
KUVA 2. Laikonlammit (Imatran seudun ympäristöviranomainen 2013)

Pohjoinen ja eteläinen lampi ovat molemmat 92,9 m merenpinnasta ja niiden koko on n. 1 hehtaari (Kuva 2). Ajan myötä lampia yhdistävä uoma on kasvanut umpeen ja tähän on muodostunut suo- / kangasalue, joka on nyt veden vallassa. Pohjoisen lammen syvimmäksi kohdaksi arvioidaan 17 m ja eteläisen lammen syvyydeksi 16 - 18 m.

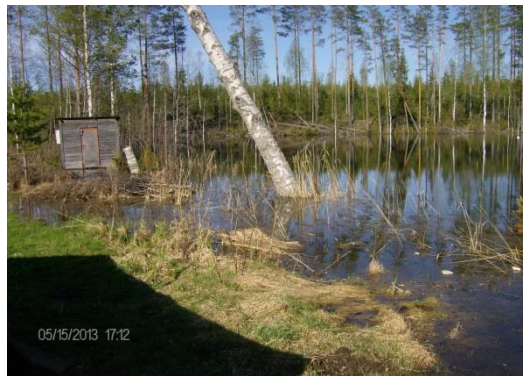
KUVA 5. Pohjoinen lampi

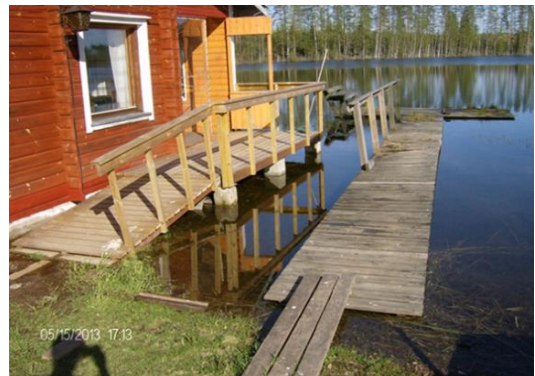
Molempien lampien rannoilla olevat kiinteistöt tai niiden talousrakennukset sekä osa tonteista on tulvaveden vallassa. Pohjoisen lammen rannoilla sijaitsevilla kiinteistöissä on yhdessä kiinteistössä kellarissa ja asuinrakennuksessa vettä sekä kolmessa kiinteistössä ovat talousrakennukset (rantasaunat/saunamökki, liiterit) tai imeytyskaivot veden vallassa. Eteläisen lammen rannalla sijaitsevilla kiinteistöissä on yhdessä kellarissa vettä ja yksi talousrakennus (rantasauna) veden vallassa. Kiinteistötuhojen lisäksi tulva on noussut tonteilla ja kasvillisuus (puut, kasvimaat, istutukset) kärsivät. Tulvavahinkoilmoituksia on alueelta jätetty toistaiseksi, kesäkuuhun 2013 mennessä kaksi kappaletta. Tulvan määritelmä on, että poikkeuksellinen vedenpinnan esiintymistodennäköisyys on harvemmin kuin kerran 20 vuodessa (Kaakkois-Suomen ELY-keskus 2013).

KUVA 6. 689-420-8-59 Lampimaja

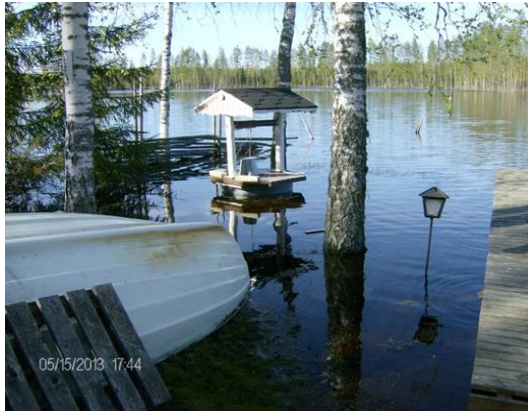
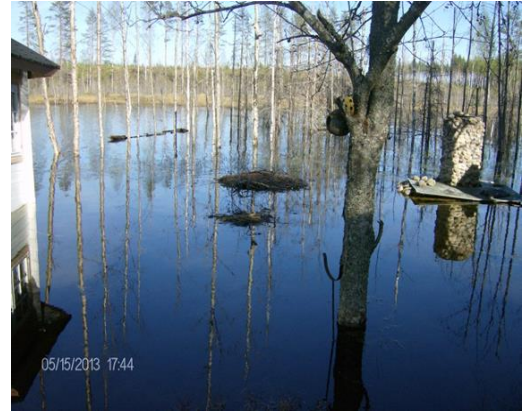
KUVA 9. 689-417-3-27 Laikonranta

KUVA10. 689-417-3-27 Laikonranta

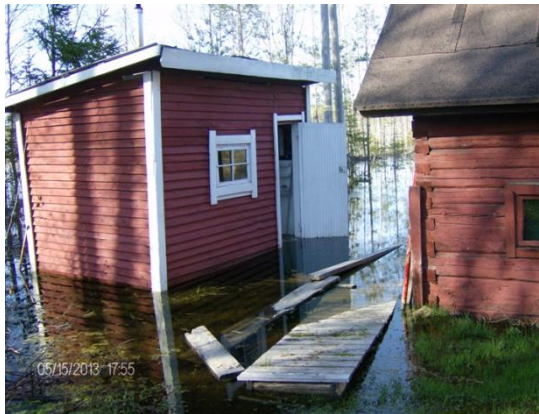
KUVA 11. 689-417-3-16 Kannas

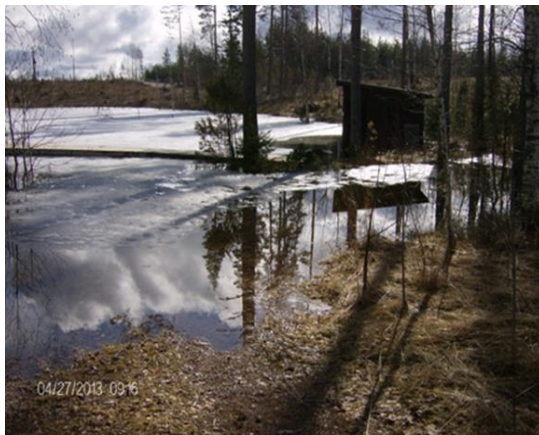
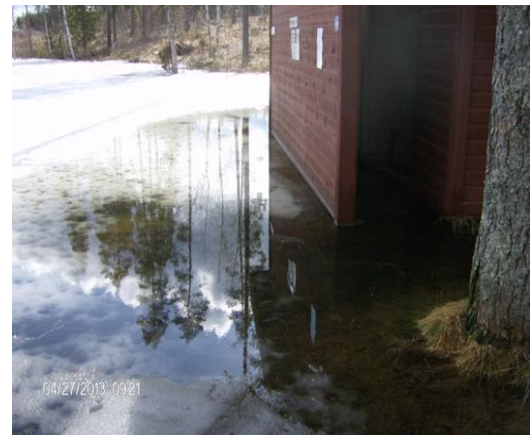
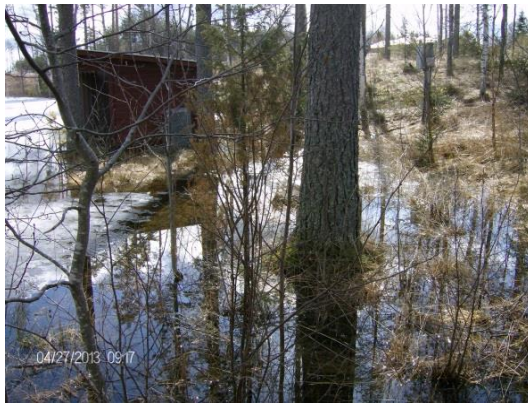
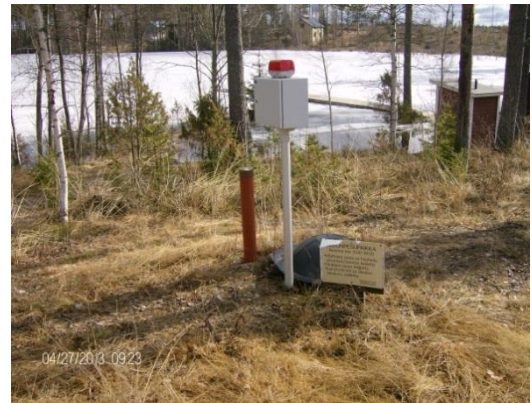
Eteläisen lammen rannalla sijaitseva Rautjärven kunnan uimarannan pukukopit olivat perustuksista n. 40 cm veden varassa ja uimarannan laiturit olivat rikki. Kuivakäymälärakennus oli ehditty siirtää korkeammalle ennen vahingoittumista. Uimaranta oli kesäkuussa 2013 käyttökiellossa, kunnes rantaa parannettiin mm. hiekoittamalla ja ruoppaamalla sekä pukukopit ja laiturit korjattiin.

KUVA 13. Uimaranta

KUVA 14. Pukukopit

KUVA 15. Uimaranta

KUVA 16. Uimaranta ja vesilinja

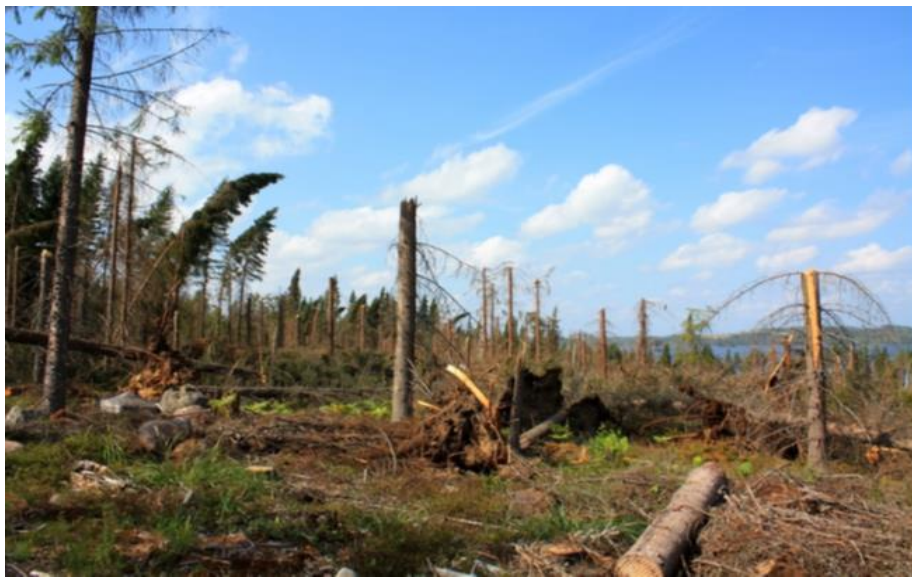
KUVA 16. Asta-myrskyn aiheuttamaa tuhoa Rautjärvellä (Soikkeli 2012)

Toisaalta myrskytuhojen vaikutusta Laikossa ja Laikonkankaalla voisi hyvin verrata tehokkaasti suoritettuun avohakkuuseen (Kuva 16). Alueen hydrologia ja valumavesien määrä sekä laatu ovat muuttuneet. Lukuisat tutkimustulokset tukevat tätä väitettä esim. Nurmes-tutkimus, joka käynnistyi Pohjois-Karjalan ympäristökeskuksen toimesta jo vuonna 1978. Tutkimuksessa tarkasteltiin metsätaloustoimenpiteiden pitkäaikais-
