Petteri Sarka

Työnjohdon ohjeistus mikrobivaurioiden tunnistamiseen ja toimenpiteiden määrittelyyn

Metropolia Ammattikorkeakoulu

Mestarityö

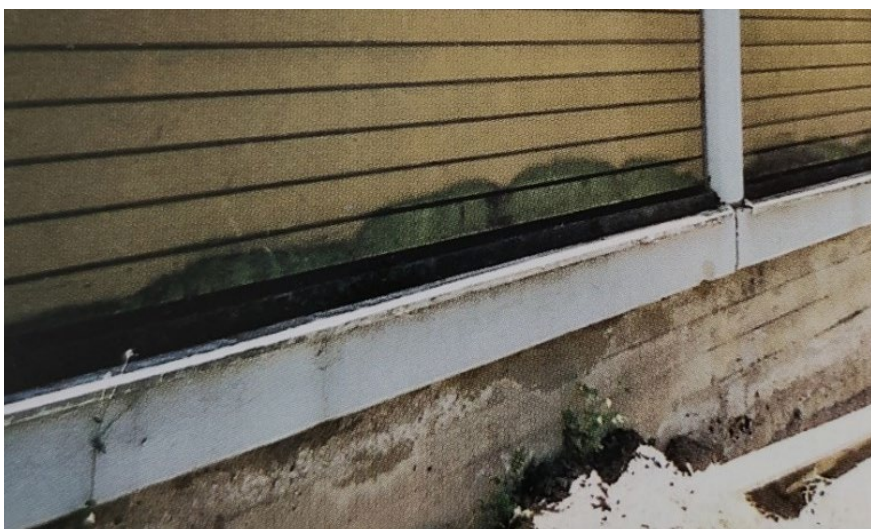
Kuva 2. *Penicillium*-hometta rakennuksen ulkoseinässä. Home ja terveys s.25

Sisäilmassa *Penicillium* eli pensselihomeet ovat yleisimmin esiintyvä homesienisuku. Tämä mikrobihomesieni on tutuin arkielämästä ja se näyttää ja haisee ”homeelta” kun se kasvaa leivän pinnalla. Pensselihomeen itiöitä esiintyy joka puolella ympäröivässä ilmassa, myös terveessä rakennuksessa. Yleisyytensä ansiosta tämä mikrobi kasvaa yleensä ensimmäisenä kosteusvauriossa. Tämän mikrobin havaitseminen ja kasvattaminen johti penisilliinin ja muiden antibiootien kehittämiseen. *Penicillium*-suvun homeilla on haittavaikutuksia, se on allergisoiva, tuottaa toksineja ja voi aiheuttaa infektion elimistössä. Yleisyytensä ansiosta sen terveyshaittoja yleensä vähätellään. *Penicillium* muodostaa märille pinnoille näkyvää kasvustoa jopa viikossa, jos lämpötila ja olosuhteet ovat riittävät. Kuvassa 2 näkyvää *Penicillium*-suvun hometta talon ulkoverhouksessa. [2.]

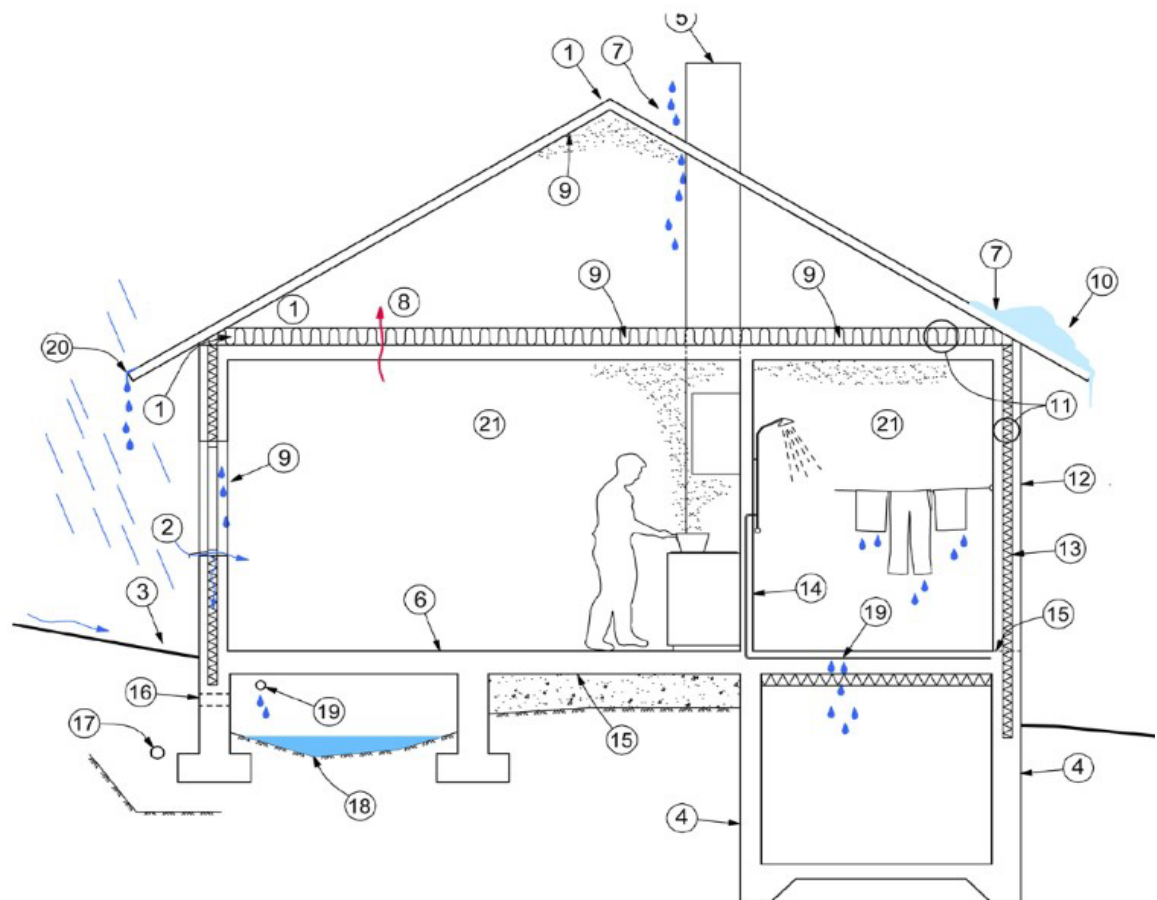
Kuva 3 Yleisimmät kosteusvaurion aiheuttamat rakenteiden puutteet. Ympäristöopas 2016.

Yllä olevassa kuvassa 3 on esitetty rakenteille ja pinnoille tavallisesti aiheutuva lämpö- ja kosteusrasitus, jotka pitkään jatkuessaan voivat johtaa home- ja mikrobivaurioihin. Rakennusaikaiset virheet ja puutteet ovatkin yksi suurimmista kosteusvaurioiden ja siitä johtuvien mikrobivaurioiden aiheuttajista. Kun kastuneet rakenteet väliaikaisesti kuivuvat, muuttuvat liian kylmiksi tai kuumiksi mikrobikasvusto voi olla lepotilassa jopa vuosia. Homeiden ei ole havaittu kasvavan alle 80 % suhteellisessa kosteudessa. Olosuhteiden muuttuessa taas suotuisiksi mikrobit jatkavat taas kasvuaan. Erityisen pitkään elinkelpoisina säilyvät *Penicillium*-suvun homeet sekä sädesienet. Useammat rakennuksissa viihtyvät mikrobilajit sietävät hyvin vaihtelevia olosuhteita. Kasvustojen poisto vaatii yleensä mittavia rakenteiden avaamisia ja poistamisia, sillä jotkin sienet voivat kasvaa useita metrejä ravinnoksi kelpaamattomilla rakenteilla ja siirtää kosteutta juurillaan reuna-alueille alkaen vaurioittaa uusia kohtia. [1; 3.]

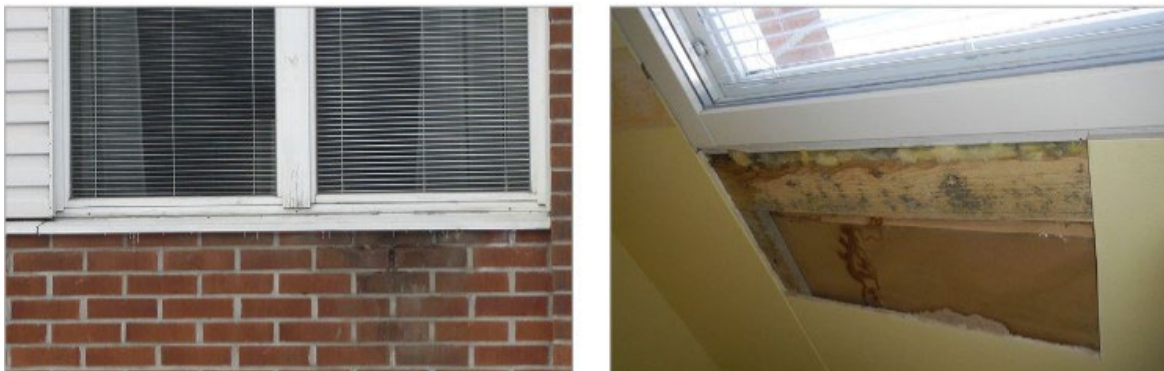
Kuva 4. Kosteus- ja mikrobivaurioitunut rakenne. Ympäristöopas 2016 s. 44. M. Pitkäranta, Vanhanen Oy

Kuvassa 4 on kosteusvaurioitunut tiiliverhousrakenne, jossa ikkunankarmeista on vuotanut vettä rakenteen väliin. Oikealla puolella samasta kohtaa otettu kuva sisäpuolelta, jossa ulkoa tullut kosteus on käynnistänyt mikrobien kasvun pintarakenteen alla piilossa. Tässä tapauksessa ulkoverhoilussa on näkynyt merkkejä vaurioista, mutta sisältä kohta on luultavasti ollut täysin piilossa ja ehkä haju on saattanut paljastaa jotain. [1.]

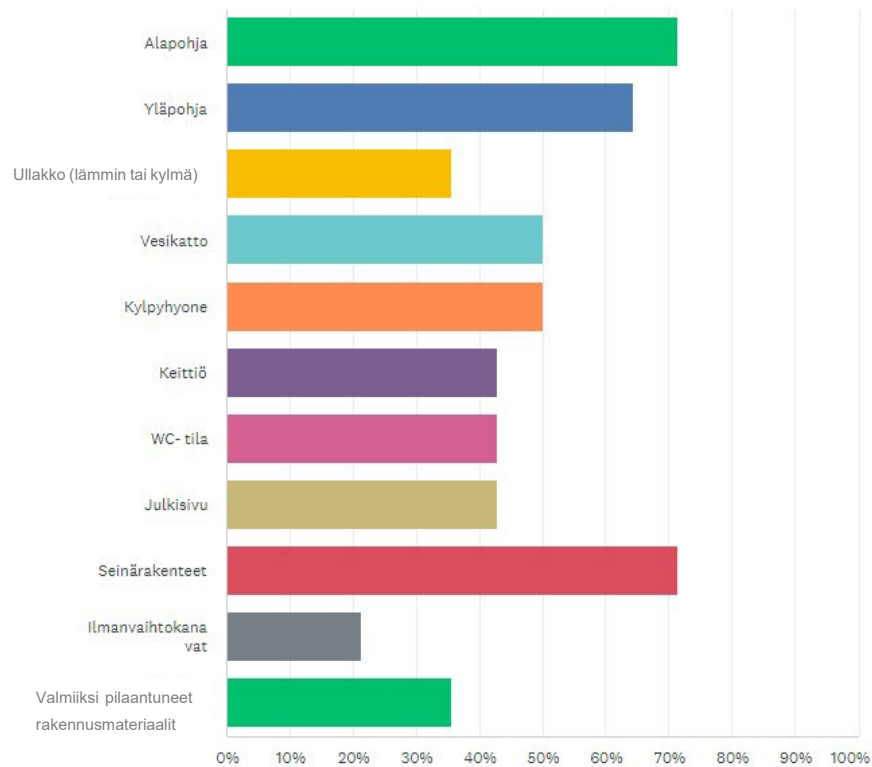
Kuva 7. Kysymys 3 vastaukset

Kuvasta 7 selviää että, ala- ja yläpohjarakenteissa on löytynyt eniten mikrobivaurioita, sekä seinärakenteissa. Kommentointiosuudessa kirjoitettiin, että vanhoissa purku- tai korjauskohteissa voi home- ja mikrobivaurioita löytyä mistä vain.

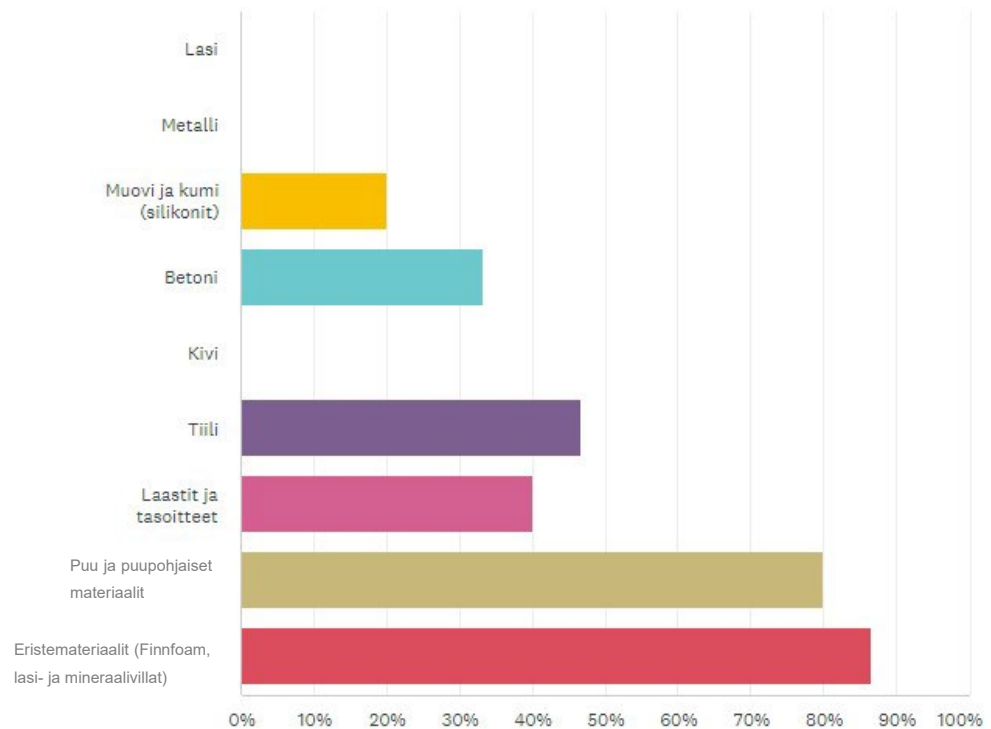
Kuva 8. Kysymys 4 vastaukset

Kuvasta 8 selviää että, selvästi eniten vaurioita on ollut puu- ja puupohjaisissa materiaaleissa, sekä eristemateriaaleissa. Myös muissa orgaanisia aineita sisältävissä materiaaleissa on ollut vaurioita. Epäorgaanisissa pinnoissa, kuten lasi, metalli ja kivi ei kyselyn mukaan ole ollut mikrobeja. Luultavasti näissäkin on ollut kasvustoa, mutta sen on pystytty pyyhkimään pois, sillä kyseisissä materiaaleissa kasvu tapahtuu vain pinnalla, eikä materiaalin sisällä.

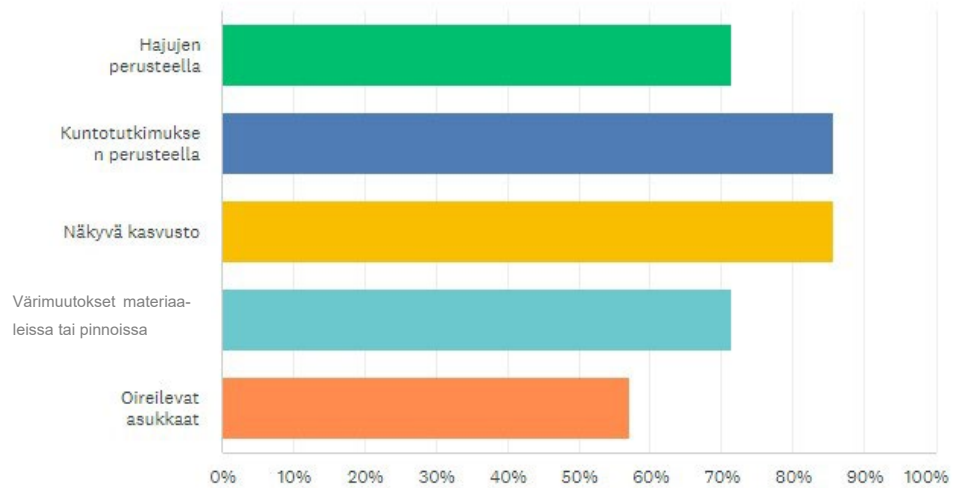
Kuva 10. Kysymys 7 vastaukset

Kuvasta 10 selviää että, kyselyyn vastanneiden mukaan usein oli teetetty kuntotutkimus rakennukseen. Näkyvän mikrobikasvuston ja aineenvaihduntatuotteiden tuottama haju ovat paljastaneet myös mikrobivaurioita. Yksi vastaajista kirjoitti vaurioin löytyneen remontin yhteydessä. Tässä tapauksessa mitään näkyvää kasvua ei luultavasti ole ollut vaan ne ovat olleet rakenteiden alla piilossa.

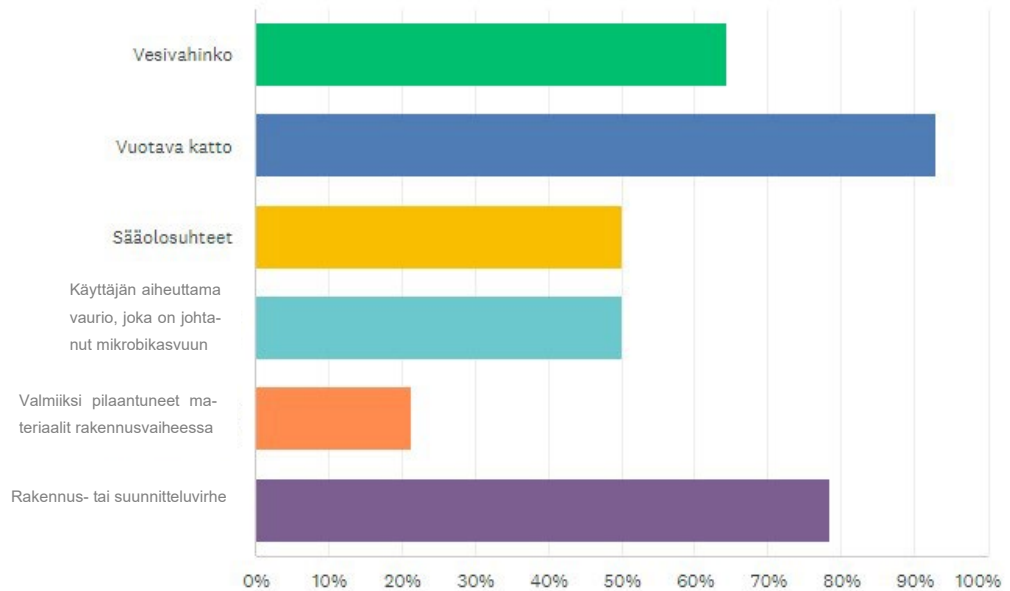
Kuva 11. Kysymys 8 vastaukset

Kuvasta 11 selviää että, vuotava katto osoittautui suurimmaksi mikrobivaurion aiheuttajaksi. Rakennus- ja suunnitteluvirheet olivat myös korkealla tuloksissa. Kirjoitusosuuteen oli laitettu, että vanhojen rakennusten ilmanvaihtoa on tehostettu liikaa, jolloin korvausilma tulee rakenteiden ja maaperän läpi. Toinen oli rakennukset ajalta ennen kuin vedeneristeitä tai kunnollisia suihkuseinärakenteita käytettiin, joka ei ole virhe vaan silloisten rakennusmääräysten mukainen. Nykyisin ne luokitellaan riskirakenteeksi.

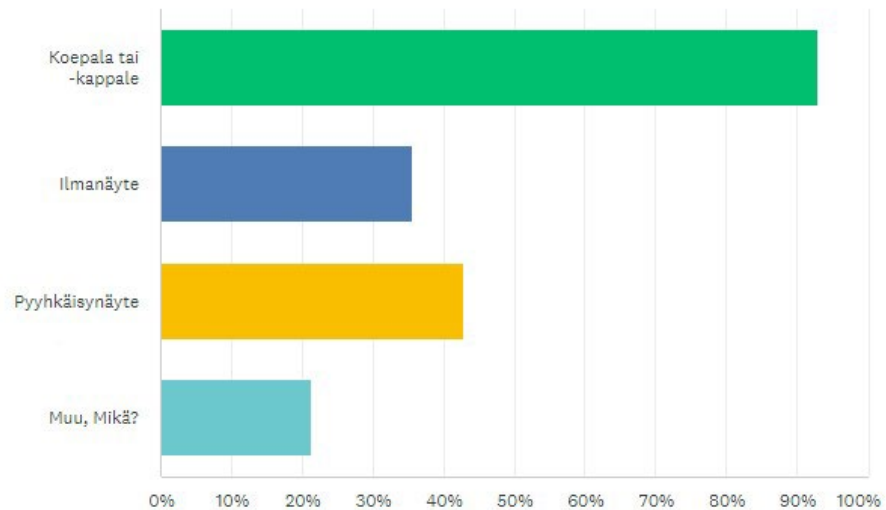
Kuva 12. Kysymys 9 vastaukset

Kuvasta 12 selviää että, 90 % vastanneista kertoi otetun näytteen olevan koepala tai -pala. Muitakin näytteitä otettiin ja yleensä otetaan usealla eri tavalla näyte yhdestä kohteesta. Myös maljaviljely oli yksi käytetty keino. Vastauksissa kirjoitettiin koko seinän poistamisesta, sillä silloin ei välttämättä näytteitä tarvita.

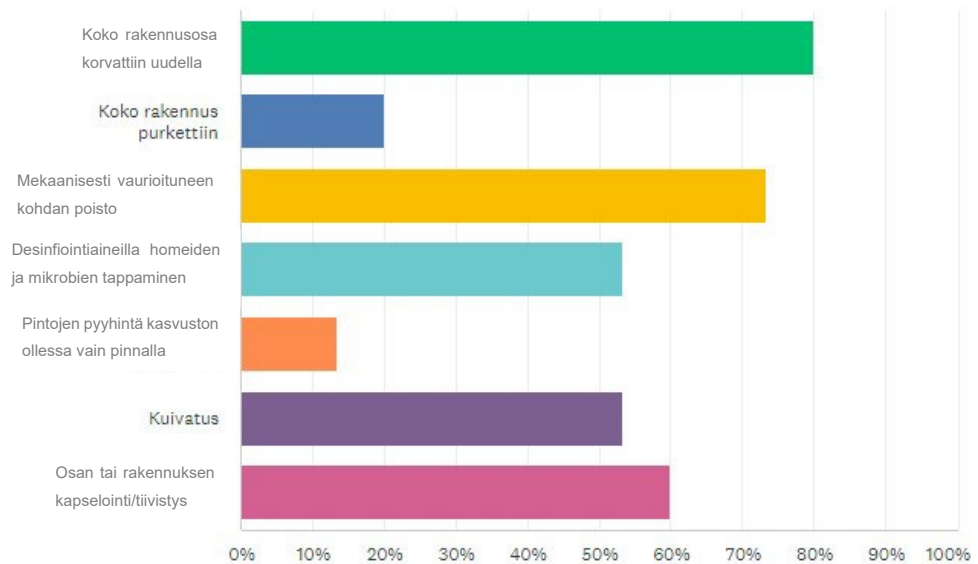
Kuva 13. Kysymys 10 vastaukset

Kuvasta 13 selviää että, 80 % tapauksista koko olemassa oleva rakenne korvattiin uudella ja noin 70 % tapauksista vauriokohta poistettiin mekaanisesti. Näitä tekniikoita käytettiin myös ristiin eli useita tapoja käytettiin yhdessä kohteessa. Kohteesta riippuen käytetään eri tekniikoita mikä soveltuu siihen parhaiten. Useassa paikassa pelkkä kuivatus tai kapselointi tehtiin.

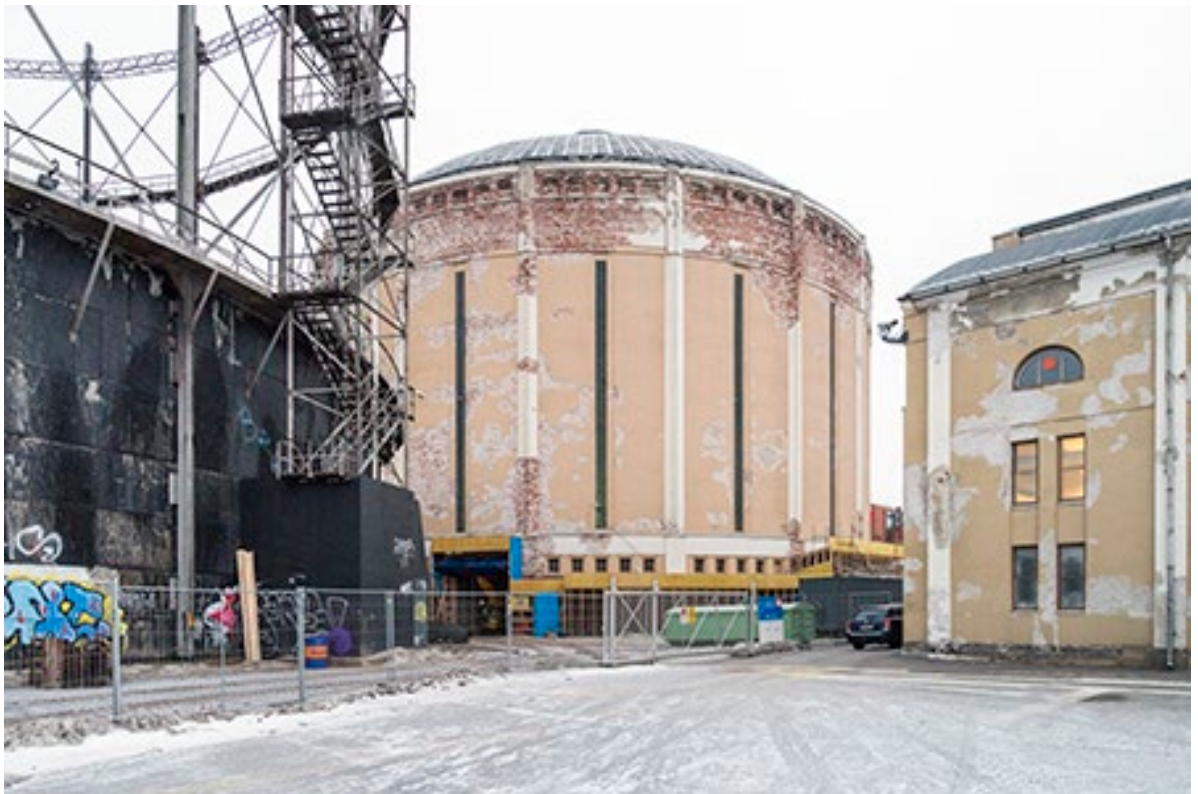
Kuva 14. Keskellä tiilinen kaasukello ja vasemmalla metallinen. Kuva Sakari Kiuru

Suvilahden tiilinen kaasukello valmistui vuonna 1910 ja toimi kivihiilen poltosta syntyvän kaasun varastointirakennuksena. Se poistui käytöstä vuonna 1980. Viereen rakennettiin teräksinen kaasukello, joka valmistui 1931. Kaasuntuotanto loppui alueella kokonaan vasta vuonna 1994. Toiminnan loppuessa rakennukset jäivät vaille käyttöä ja oman onnensa nojaan. Vuosien saatossa tiilisen kaasukellon katto alkoi vuotamaan, sekä sisäpuolelta toteutettu vesikaton vedenohjausjärjestelmä vuosi ja tiiliset seinät alkoivat rapistumaan. Kaasuntuotannossa syntyviä sivutuotteita oli päässyt vuotamaan ja imeytymään tiilisiin ja betonisiin seiniin ja tasoihin, maaperään ja vesikaton puurakenteisiin. Nämä toimivat mikrobeille ravinteina. Home- ja mikrobi kasvustot saivat kasvaa rakenteissa vuosia saaden koko ajan lisää kosteutta ja kuluttaen ravinteita seinistä. Rakennusvalvontavirasto päätti kesällä 2016 tiilisen kaasukellon kunnostamisesta. Vuonna 2018 keväällä Stara ryhtyi kunnostamaan tiilistä kelloa. Kunnostamiseen kuuluu julkisivun korjaus ja uudelleen rappaus perinteisellä kalkkimaalilla, paalutusten

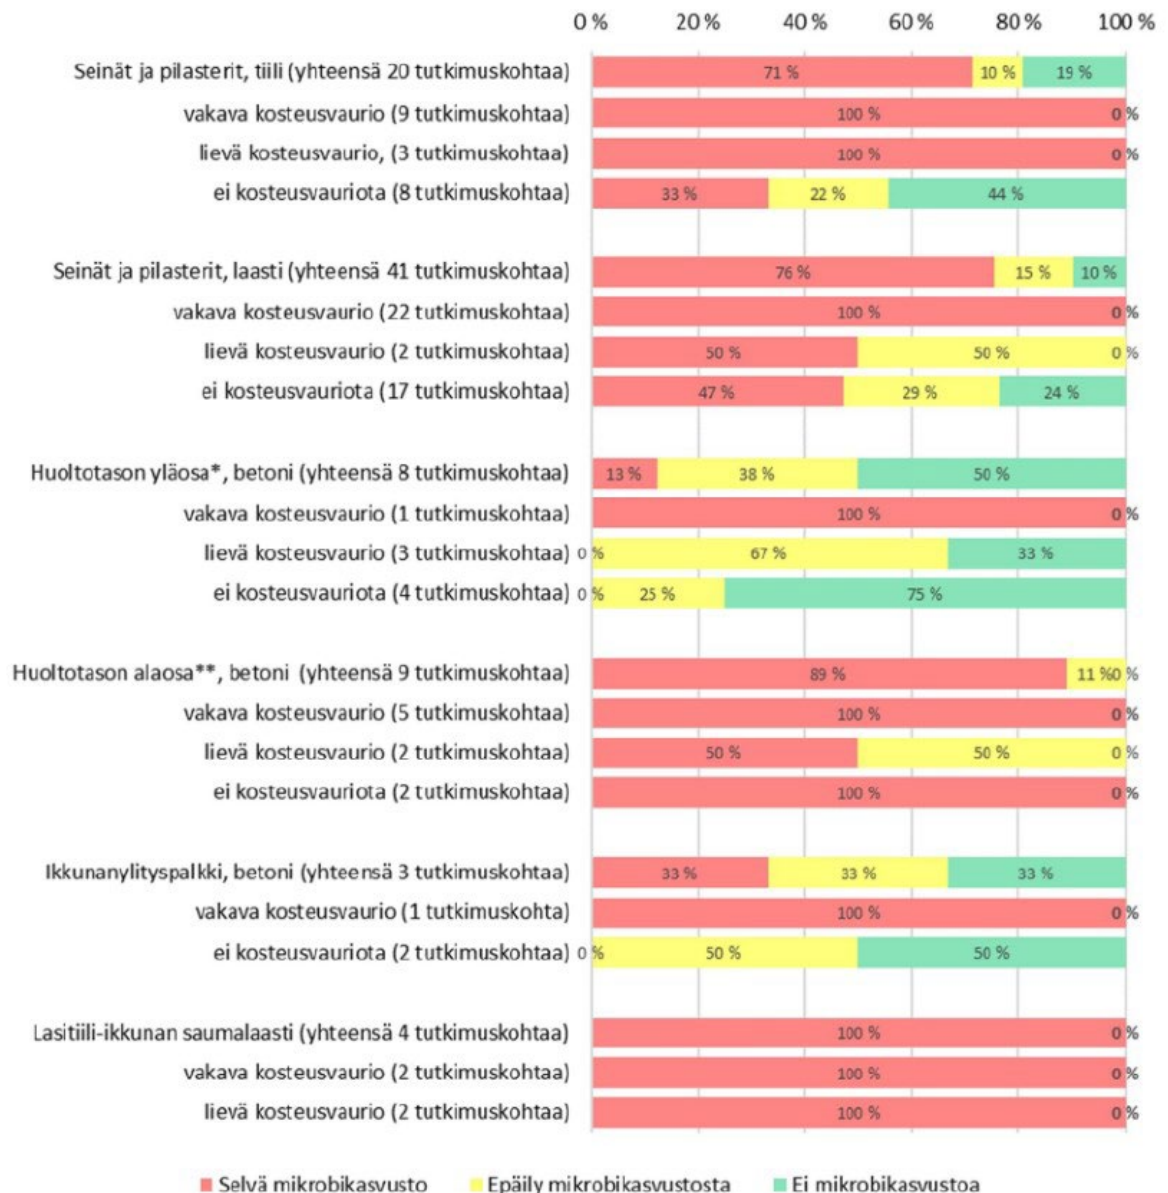
Kuva 15. Mikrobianalyysien tulokset eriteltyinä rakenneosiin. Vahanen rakennusfysiikka Oy.

Kappalenäytteet otettiin näkö- ja hajuaistin perusteella rakenteista, joissa epäiltiin kosteus- ja mikrobivaurioita. Kuvaajasta ilmenee, että muuratut rakenteet eli seinät ja pilasterit ovat mikrobivaurioituneet kohdissa, joissa on lievä tai vakava kosteusvaurio ja vähemmän kohdissa, joissa ei ole havaittu kosteusvaurioita. Kohdat, joissa kosteutta ei ilmennyt esiintyi myöskin mikrobeja, mutta vähemmän. Muurauksessa käytetty laasti oli myöskin vaurioitunutta kosteissa kohdissa ja kasvustojen yleisyys kasvoi syvemmälle mentäessä. Huoltotasolla tarkoitetaan betonista tasoa. Yläosastaan tasot olivat vain vähän vaurioituneet, mutta alaosassa mikrobikasvua oli paljon kaikissa tutkituissa kohdissa. Yläpuolella olevat lintujen jätökset, raadot ja lahonnut puuaines aiheuttivat korkeita bakteeripitoisuuksia huoltotasoissa monin paikoin ja näin ollen näkyivät tuloksissa. Tasojen alaosissa, joissa ei kosteutta ollut kasvoi myös runsasta mikrobikasvustoa. Alhaalla ikkunan yläpuolella oleva betoninen ikkunanylityspalkki oli vaurioitunut mikrobeista kohdissa, joissa oli näkyviä kosteusvaurioita. Kaikki lasitiili-ikkunoiden saumoista otetut näytteet olivat pahoin vaurioituneet riippumatta kosteuden määrästä.

Kohdissa, joissa ulkopuolinen rappaus on pudonnut ja tiilet rapautuneet on kosteus päässyt myös ulkopuolelta imeytymään sisemmälle rakenteen sisälle ja näin ollen mikrobit kasvavat runsaasti syvemmillä seinässä.

nut mikrobeja entisestään ja ylimmällä huoltotasolla oli paljon myös katosta irronnutta lahoa puuta. Rakennus on melkein 40 metriä korkea. Ulkopuolen rappautunut julkisivurappaus oli pahasti vaurioitunut ja ulkoa tullut sade on päässyt imeytymään tiiliin voimistaen kosteusrasitusta. Rappaus on myös pudonnut kosteuden vaikutuksesta ja joissakin kohdissa on ulkoa ja sisällä samankaltaiset vauriot. Seuraavassa kuvassa 15 esitetään näytteiden yhteenveto.

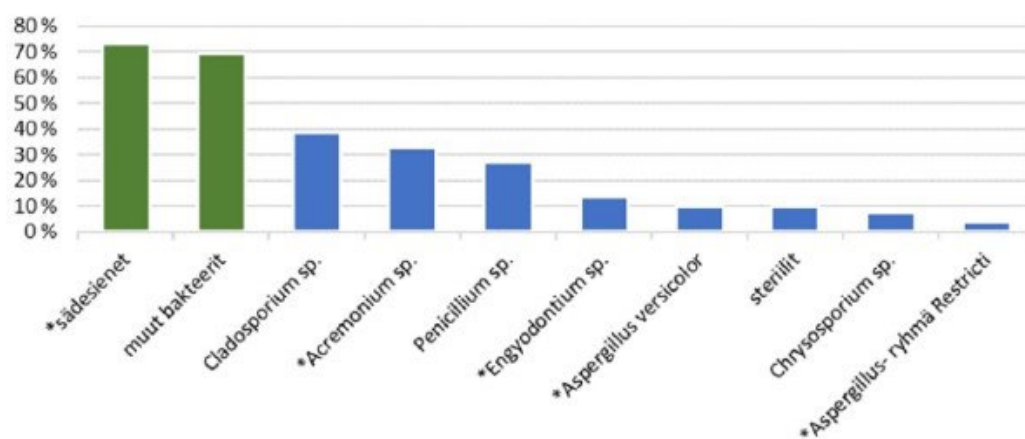
Kuva 16. Löytyneet home- ja mikrobikasvustot. Vahanen rakennusfysiikka Oy

Näytteitä otettiin kohdista, joissa oli ulkoisia kosteusvaurion merkkejä ja kohdissa, joissa ei ollut silmin huomattavaa vaurioita. Kuvassa 16 on esitetty silminnähten kosteusvaurioituneista kohdista tutkitut näytteet ja niistä löytyneet lajistot. Kuvaajasta nähdään, että sädesienet ja bakteerit ovat yleisimmin esiintyneet näytteissä. Mikrobikasvua sisältävissä näytteissä havaittiin 2–4 eri mikrobilajia per yksi näytekappale. Tämä on paljon, sillä betoni, tiili ja laasti ovat epäorgaanisia materiaaleja. Tosin laasti saattaa sisältää eläinpohjaisia tuotteita. Muita paljon todettuja lajeja ovat *Cladosporium*, *Acremonium*, *Penicillium* ja *Aspergillus* -ryhmien kasvustoja. Ylimmällä huoltotasolla todettiin eniten mikrobilajeja orgaanisten jätteiden vuoksi. Lajeista ainakin *Acremonium* ja *Aspergillus* -suvut tuottavat haitallisia ja haisevia aineenvaihduntatuotteita. Joitakin näytteitä säilytettiin vain viikon verran huoneenlämmössä suljetussa pussissa ja niihin alkoi kasvaa mikrobikasvustoa, joka on epätavanomaista.
