## WINTEVE – SÄHKÖAUTON TALVITESTIT

Joni Heikkilä

Centria ammattikorkeakoulu 2013

Tässä raportissa testataan sähköautoa talviolosuhteissa kolmella eri reitillä erilaisissa sääolosuhteissa.

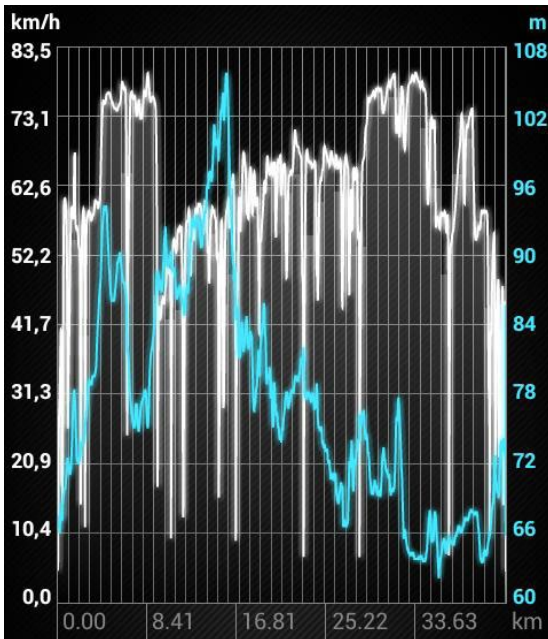
Kuva 2. Nopeus- ja korkeuskaavio.

Kun 10 kilometriä oli ajettu akustosta otetun virran keskiarvo oli 33.7A, akuston jännite oli pudonnut 12.5V, akuston varaus auton mittarin mukaan oli pudonnut 16.7%, akuston varaus CAN väylästä luettuna oli pudonnut 14.5% ja auton ilmoittama ajosäde oli pudonnut 35km.

Matkaa kertyi yhteensä 42.3 kilometriä. Tämän matkan aikana akustosta otetun virran keskiarvo oli 38.5A, suurin arvo 14.8A(Kiihdytettäessä) ja pienin arvo -47.5A(tällöin on jarrutettu ja akustoa on ladattu). Akuston jännite putosi matkan aikana 27.5V, jännite laski alimmillaan 34.2V(Kiihdytettäessä). Akuston varaus auton mittarin mukaan putosi 66.7%, akuston varaus CAN väylästä luettuna oli pudonnut 50.8% ja auton ilmoittama ajosäde oli pudonnut 87km, joten kilometriä kohden ajosäde putosi noin 2km.

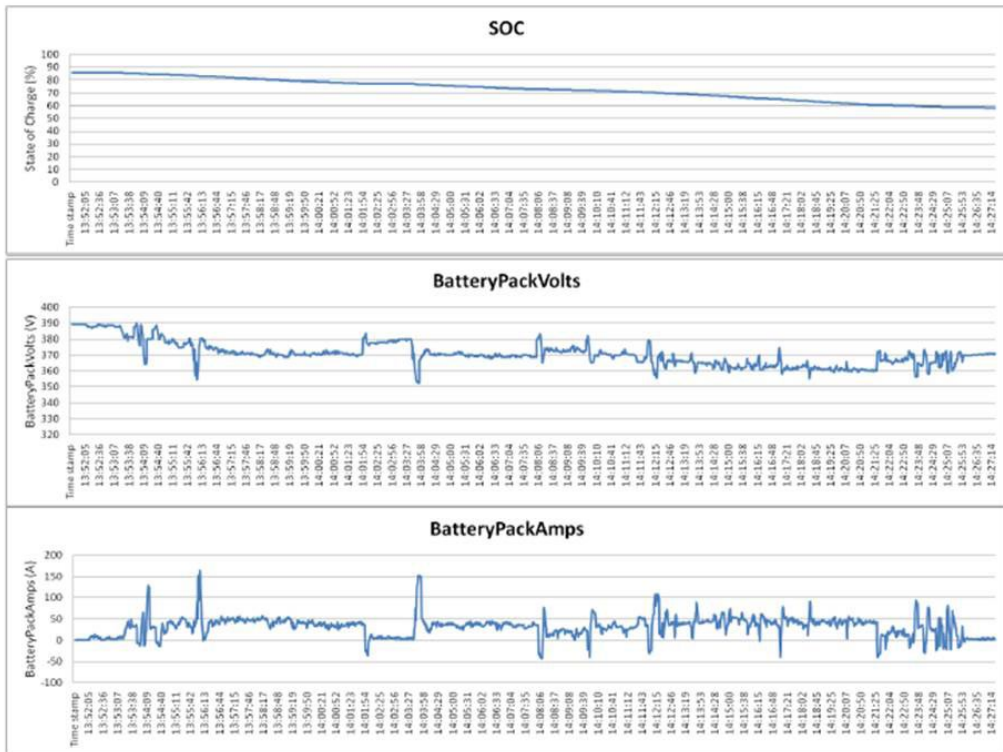
Kuva 4. Nopeus- ja korkeuskaavio.

Kun 10 kilometriä oli ajettu akustosta otetun virran keskiarvo oli 32.3A, akuston jännite oli pudonnut 12V, akuston varaus auton mittarin mukaan oli pudonnut 8.3%, akuston varaus CAN väylästä luettuna oli pudonnut 8.6% ja auton ilmoittama ajosäde oli pudonnut 14km.

Matkaa kertyi yhteensä 34.4 kilometriä. Tämän matkan aikana akustosta otetun virran keskiarvo oli 31.5A, suurin arvo 164.5A ja pienin arvo -44A(tällöin on jarrutettu ja akustoa on ladattu). Akuston jännite putosi matkan aikana 18.5V, jännite laski alimmillaan 352.5V(Kiihdytettäessä). Akuston varaus auton mittarin mukaan putosi 33.3%, akuston varaus CAN väylästä luettuna oli pudonnut 27,5% ja auton ilmoittama ajosäde oli pudonnut 32km, joten kilometriä kohden ajosäde putosi noin 0.9km.

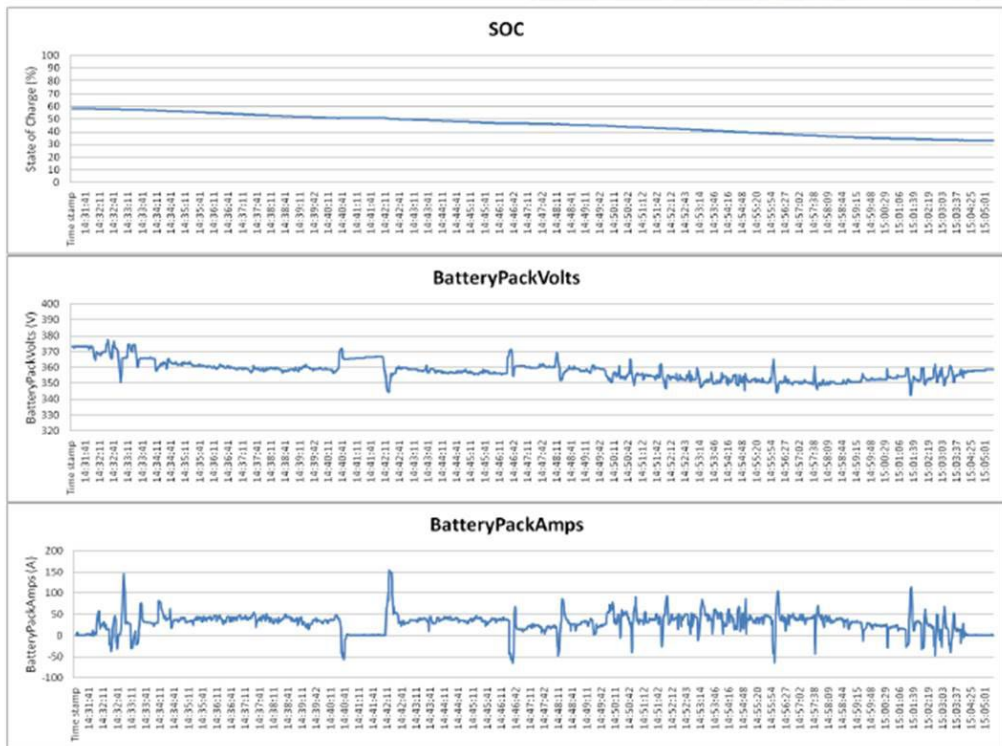
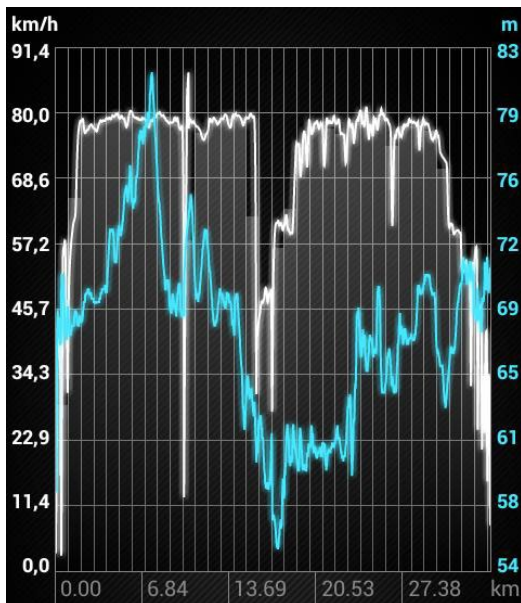
Kuva 5. Nopeus- ja korkeuskaavio.

Kun 10 kilometriä oli ajettu, akustosta otetun virran keskiarvo oli 27.4A, akuston jännite oli pudonnut 6V, akuston varaus auton mittarin mukaan oli pudonnut 8.3%, akuston varaus CAN väylästä luettuna oli pudonnut 7.3% ja auton ilmoittama ajosäde oli pudonnut 13km.

Matkaa kertyi yhteensä 34.4 kilometriä. Tämän matkan aikana akustosta otetun virran keskiarvo oli 29.6A, suurin arvo 154.5A ja pienin arvo -65A(tällöin on jarrutettu ja akustoa on ladattu). Akuston jännite putosi matkan aikana 14.5V, jännite laski alimmillaan 342.5V(Kiihdytettäessä). Akuston varaus auton mittarin mukaan putosi 33.3%, akuston varaus CAN väylästä luettuna oli pudonnut 24.8% ja auton ilmoittama ajosäde oli pudonnut 48km, joten kilometriä kohden ajosäde putosi noin 1.4km. Koska auton lämmitys oli kytketty pois päältä, niin testin loppuvaiheessa matkustajan puolen siviikkuna huurtui hieman.

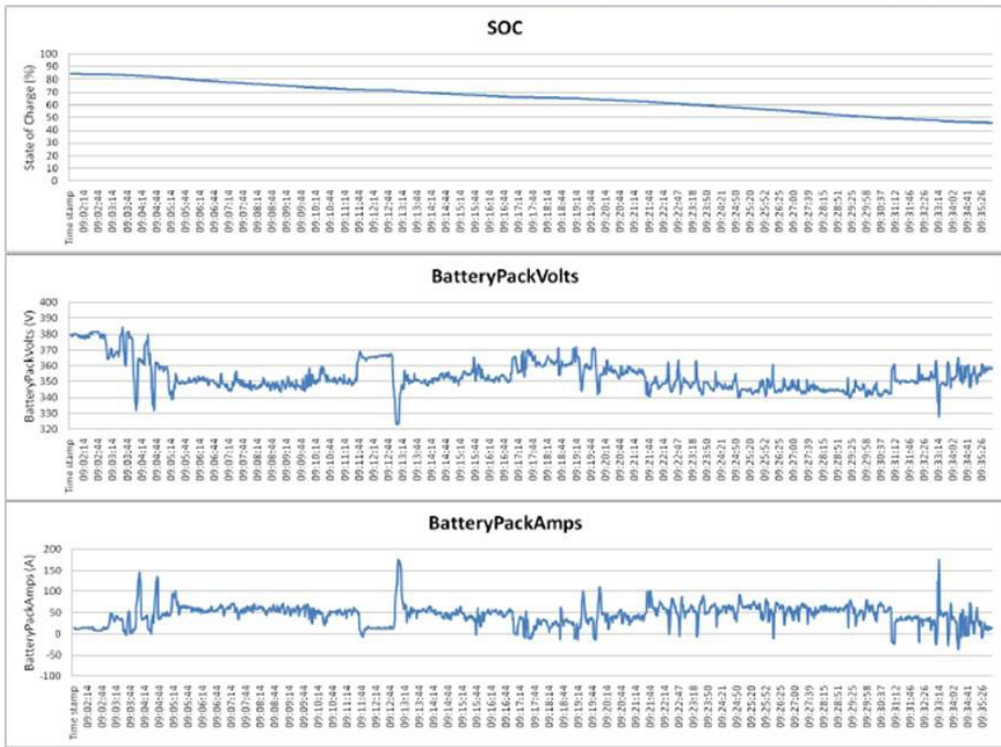
Kuva 7. Nopeus- ja korkeuskaavio.

Kun 10 kilometriä oli ajettu, akustosta otetun virran keskiarvo oli 47A, akuston jännite oli pudonnut 13V, akuston varaus auton mittarin mukaan oli pudonnut 25%, akuston varaus CAN väylästä luettuna oli pudonnut 12.7% ja auton ilmoittama ajosäde oli pudonnut 15km.

Matkaa kertyi yhteensä 34.4 kilometriä. Tämän matkan aikana akustosta otetun virran keskiarvo oli 45A, suurin arvo 175A ja pienin arvo -36A(tällöin on jarrutettu ja akustoa on ladattu). Akuston jännite putosi matkan aikana 21.5V, jännite laski alimmillaan 323V(Kiihdytettäessä). Akuston varaus auton mittarin mukaan putosi 66.7%, akuston varaus CAN väylästä luettuna oli pudonnut 38.8% ja auton ilmoittama ajosäde oli pudonnut 56km, joten kilometriä kohden ajosäde putosi noin 1.6km.

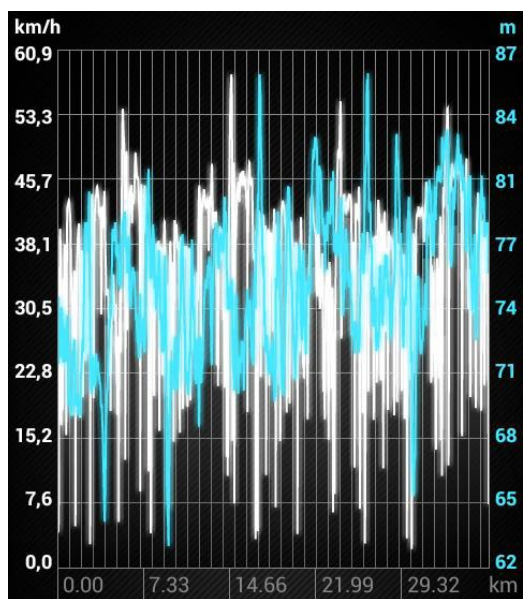
Kuva 8. Nopeus- ja korkeuskaavio.

Koko ajetun matkan 36.8km akustosta otetun virran keskiarvo oli 23.8A, suurin arvo 165A ja pienin arvo -36.5A. Akuston jännite putosi matkan aikana 27V, jännite laski alimmillaan 333.5V. Moottorin ottaman tehon keskiarvo oli 36.4W, suurin arvo 387W ja pienin arvo -248W. Akuston varaus auton mittarin mukaan putosi 66.7%, akuston varaus CAN väylästä luettuna oli pudonnut 44.2% ja auton ilmoittama ajosäde oli pudonnut 67km, joten kilometriä kohden ajosäde putosi noin 1.8km. Tiedot luetaan CAN-väylästä sekunnin välein mutta jo 1-kierroksen jälkeen mittaus rupesi hidastumaan loppua kohden, tämä ilmenee kuvaajista, joissa noin puolessa välissä on 1-kierros ajettu(tasainen viiva) ja loppu kuvaajista sisältää vielä 3-kierrosta.
