**TOIMISTORAKENNUKSEN LVI-JÄRJESTELMIEN KUNNOSSA-
PITOMALLIN KEHITTÄMINEN**

Tommi Vainionpää
Opinnäytetyö
Kevät 2014
Talotekniikan koulutusohjelma
Oulun ammattikorkeakoulu

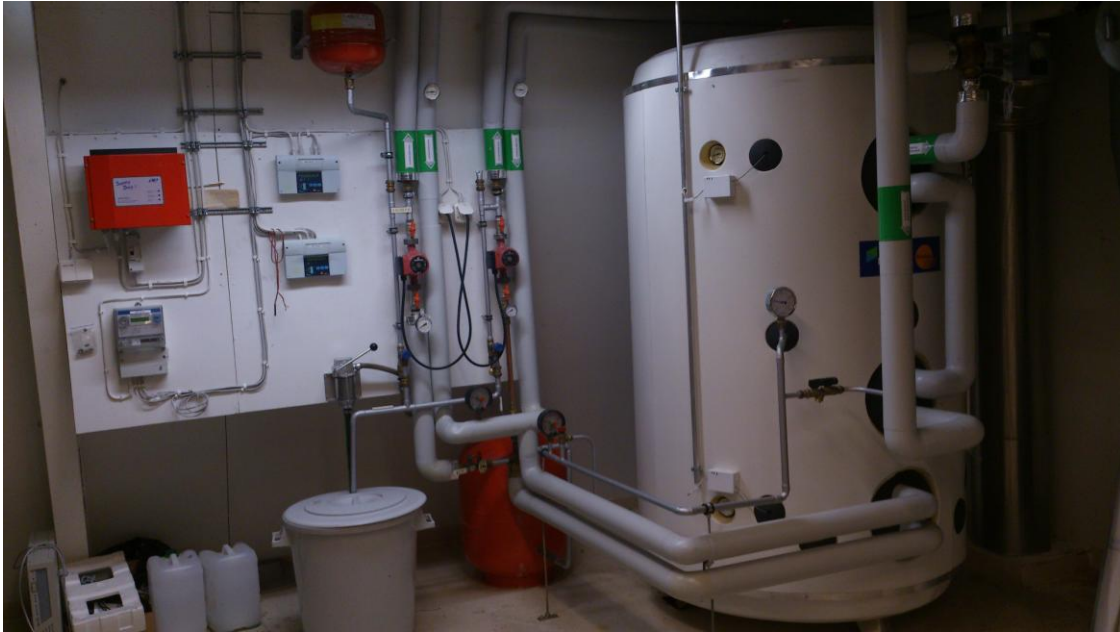
KUVA 3. Aurinkolämpöjärjestelmän nestevaraaja ja kiertopumput sekä aurinkosähköjärjestelmä

Käyttövesi tulee kiinteistöön normaalisti vesijohtoverkosta. Auringon paistaessa kaikki tarvittava lämmin käyttövesi pyritään tuottamaan katolle asennetuilla aurinkokeräimillä, joiden absorboima lämpö varastoidaan kuvan 3 nestevaraajaan. Nestevaraajasta lämpö siirtyy käyttöveteen varaajaan asennettujen kierukoiden kautta.

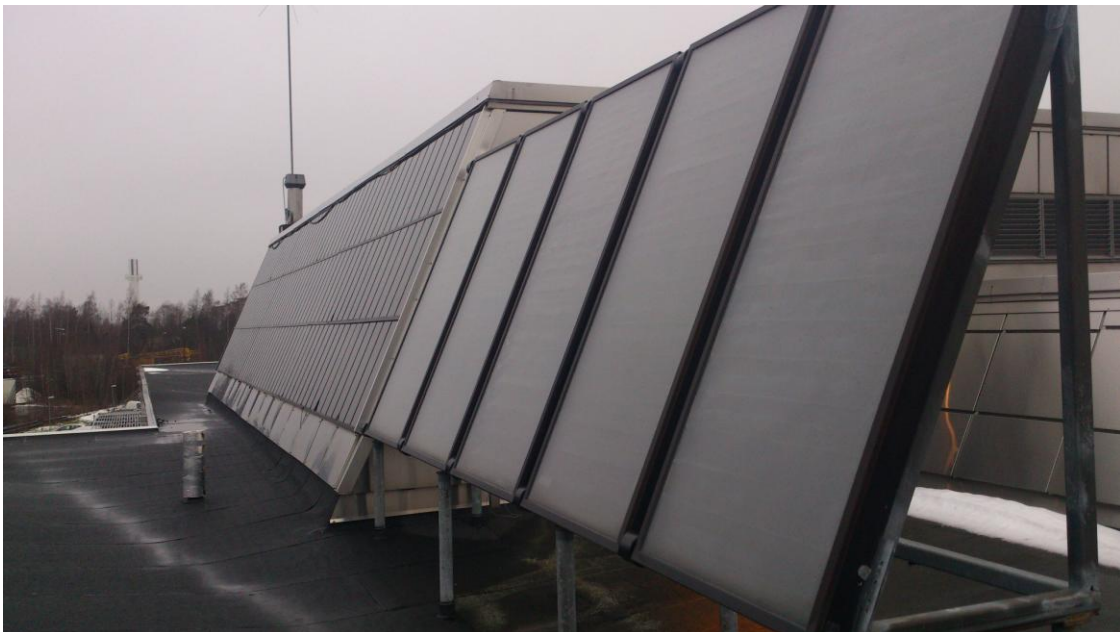
KUVA 4. Katolle asennetut aurinkokennot ja osa aurinkokeräimistä

Aurinkokeräimiä on kahdeksan ja niiden pinta-ala on 11 m^2 . Asennuskulma poikkeaa noin 15° eteläsuunnasta itään ja noin 70° vaakasuunnasta, kuten kuvassa 4 on esitetty. Näin ollen niiden absorptioteho on noin 7 % pienempi ideaalista. Lisäksi katolla on sähköä tuottavia aurinkokennoja 45 m^2 (2.)

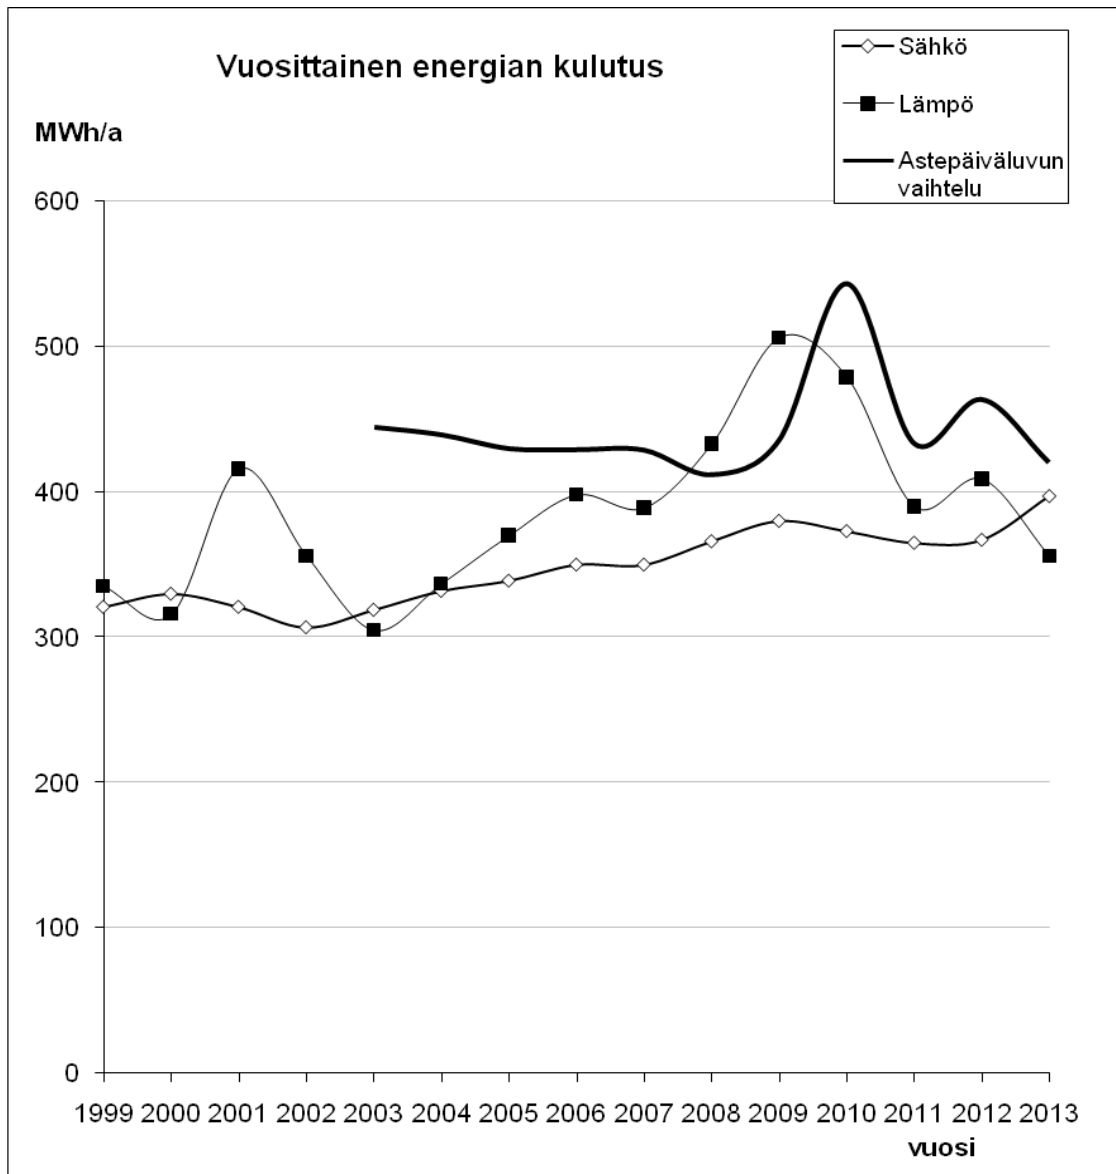
KUVA 5. Sähkön ja lämmön kulutus vuosittain

Kaaviosta 1 voidaan huomata, että suunnitteluarvoja ei ole saavutettu. Lämmitysenergiankulutus on ylittynyt jopa niissä määrin, että kahtena vuonna todellinen kulutus on ollut yli kymmenkertainen suunniteltuun 47,8 MWh:iin verrattuna. Toisaalta suunnitellulla 47,8 MWh:n vuosikulutuksella kiinteistön ominaislämmitysenergiantarve olisi 2,2 kWh/rak-m³/a, joka on työn ohjaavan opettajan sanoin likipitään mahdoton (5). Sähköenergiaa kuluu noin kaksinkertaisesti suunniteltuun 163,6 MWh:iin verraten, mikä on silti varsin vertailukelpoinen tämän koko-

Kaaviosta voidaan huomata energiankulutuksen ja varsinkin sähkönkulutuksen selvää kasvua. Lämmitysenergiankulutus vaihtelee vuosittain lämmitystarpeen muuttuessa, eikä sen kasvuun ole olemassa varmaa selitystä. Ainakin vuodesta 2010 lähtien se on ollut hyvin verrannollinen astepäivälukuun. Osaltaan lisääntyneeseen sähköenergian käyttöön vaikuttaa lisääntynyt laitesähkön osuus, mutta varsinkin vuonna 2013 käyttöön otetun jäähdytyskoneen vaikutus on selvästi havaittavissa sähkönkulutuksen kasvuna.

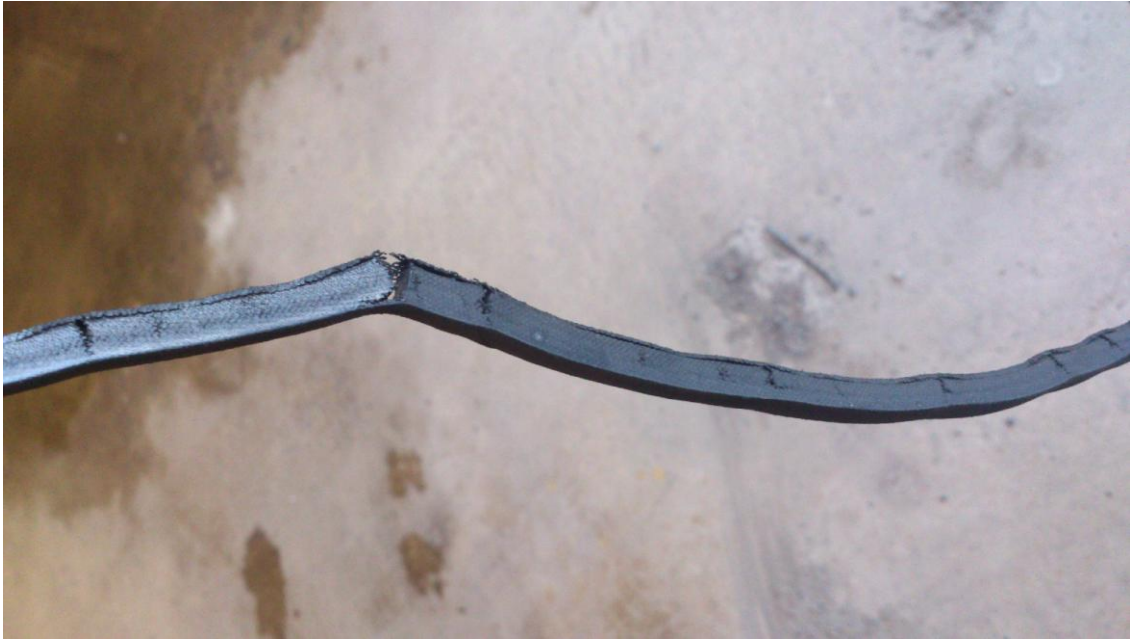
KUVA 7. Rispaantunut ja lähes katkennut TK306:n puhaltimen hihna

Auto- ja pesuhallien ilmanvaihdosta vastaavan TK306:n tulo- ja poistopuhaltimien hihnat olivat täysin rispaantuneita ja useasta kohtaa lähes katkenneet, kuten nähdään kuvasta 7.

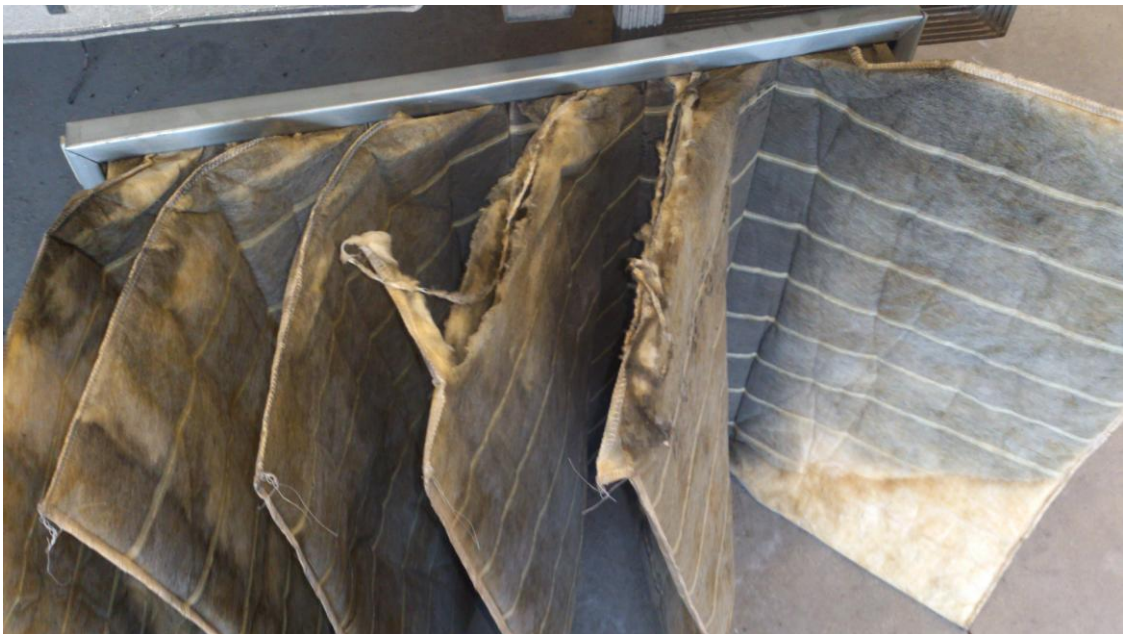
KUVA 8. TK306:n rikkiäinen ja likainen suodatin

TK306:n tulo- ja poistoilman suodattimet olivat paikoittain revenneet, ja poistoilmansuodatin oli tummunut todennäköisesti autojen pakokaasuista. Kuvasta 8 voidaan havaita poistoilmansuodattimen kunto.

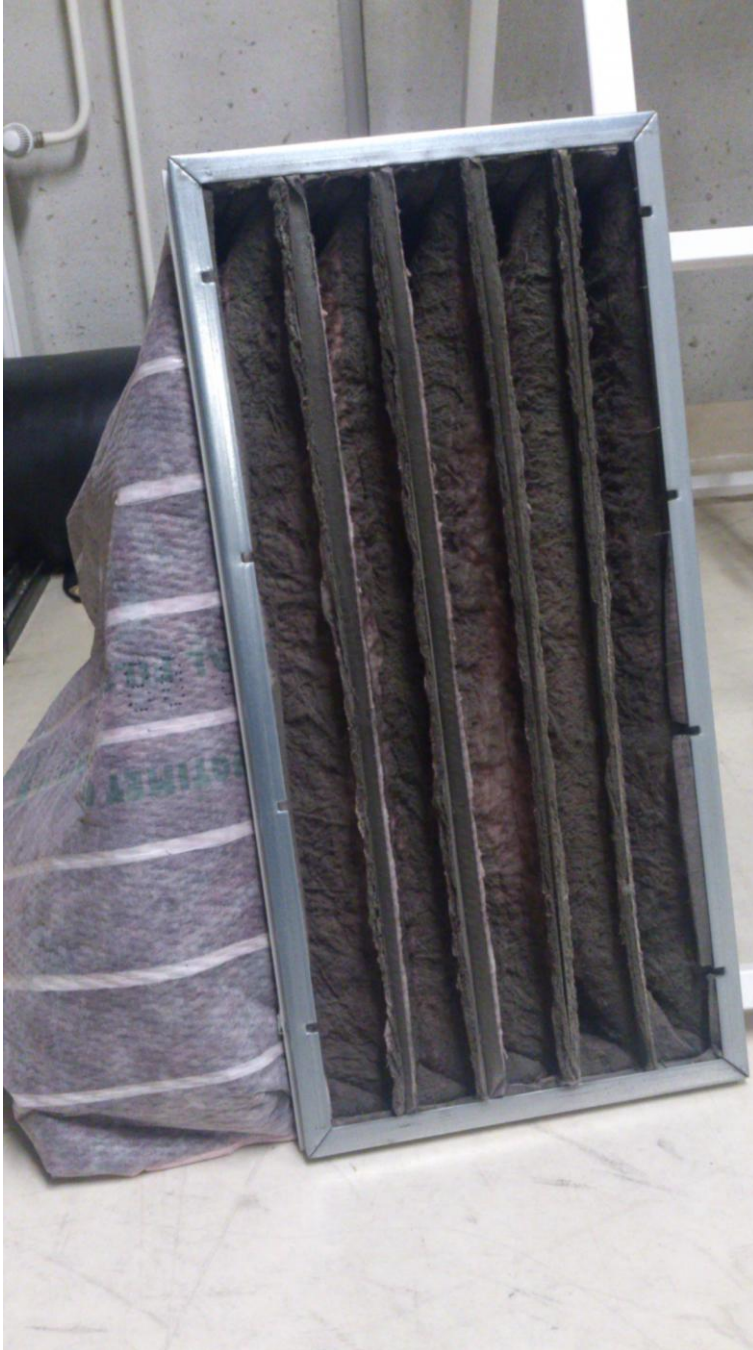
KUVA 9. TK305:n hyvin likainen suodatin

Kuvasta 9 voidaan todeta, että myöskään TK305:n suodattimia ei ole vaihdettu ainakaan suositusten mukaisesti puolivuositain. Ilmanvaihtokone palvelee hyvin pölyisiä tiloja ja käy vuoronkauden ympäri. Automaation suodatinvahti ei antanut hälytystä suodattimen lähes täydellisestä tukkeutumisesta huolimatta.
