Hakunilan esteettömyyselvitys

Ammattikorkeakoulun opinnäytetyö

Liikenneala koulutusohjelma

Tekijä	Laura Aartoaho	Vuosi 2014
Työn nimi	Hakunilan esteettömyys selvitys

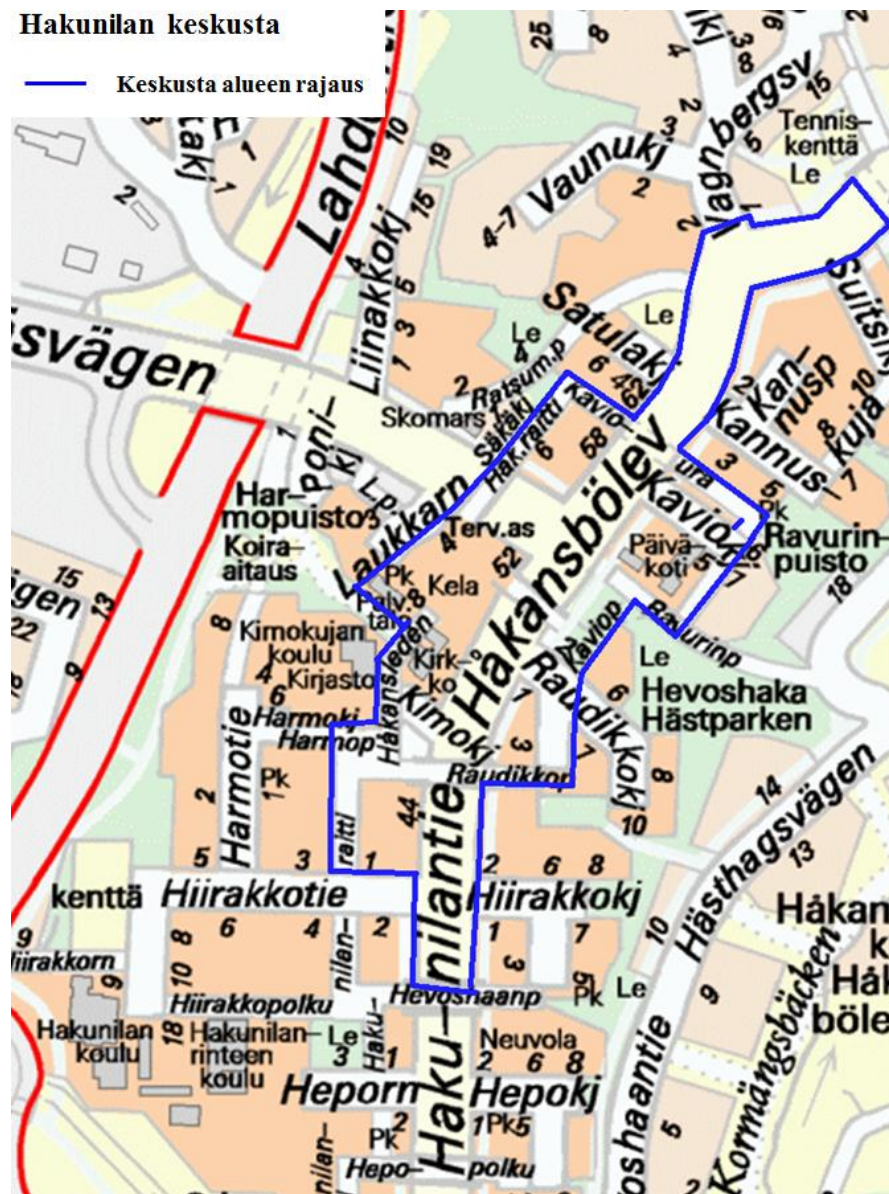
Kuva 1. Selvitysalueen rajaus

Työn yhteydessä tutkittiin myös liikennevalojen toimintaa esteettömyyden näkökulmasta sekä puistojen ja levähdyspaikkojen toimivuutta. Työssä on tarkoituksena laatia esteettömyyden erikois- ja perustason reitit Hakunilan keskusta alueelle. Kuvassa 1 on esitettyä tutkimus alueenrajaus.

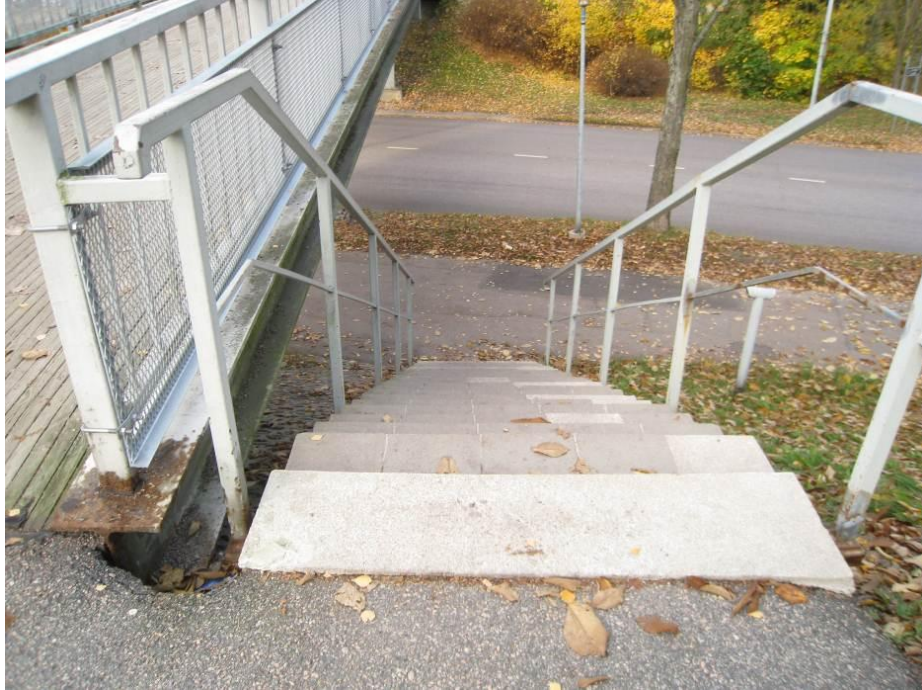
Kuva 8. Vaaralliset portaat

Hakunilantien ylittävät jalankulkusillat ovat puupintaisia, jotka koettiin märkänä äärimmäisen liukkaiksi ja talvella jäätyneenä sillat ovat myös liukkaita. Ylikulkusillalta alas vievät portaat olivat puutteelliset ja vaaralliset sekä luiskassa pituuskaltevuus yli 20 %, mikä ylittää sallitut raja-arvot. Kuvissa 8 ja 9 ovat esitettyinä edellä mainitut ongelmat.

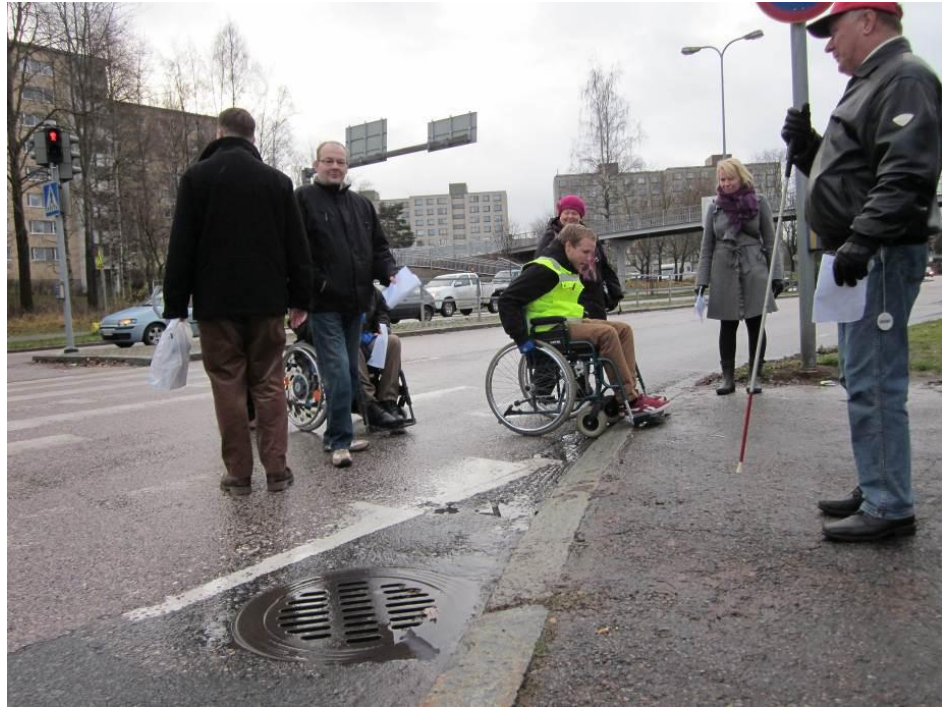
Kuva 10. Ongelmallinen tienylitys

Kierroksen aikana tuotiin esiin, että pienikin sivukaltevuus kevyenliikenteen väylässä vaikeuttaa pyörätuolilla liikkuvan henkilön kulkemista huomattavasti. Yleisesti kävi ilmi että, tutkimusalueella suojatiemaalaukset ovat kuluneet ja reunakivet paikoitellen huonossa kunnossa. Ostoskeskuksen vieressä sijaitsevassa valoliittymässä ongelmaksi muodostuivat lyhyet vihreät jalankulkijoille ja yhdessä kohdassa reunakivi oli liian korkea pyörätuolilla liikuttaessa. Kuvassa 10 on ongelmallinen tienylitys.

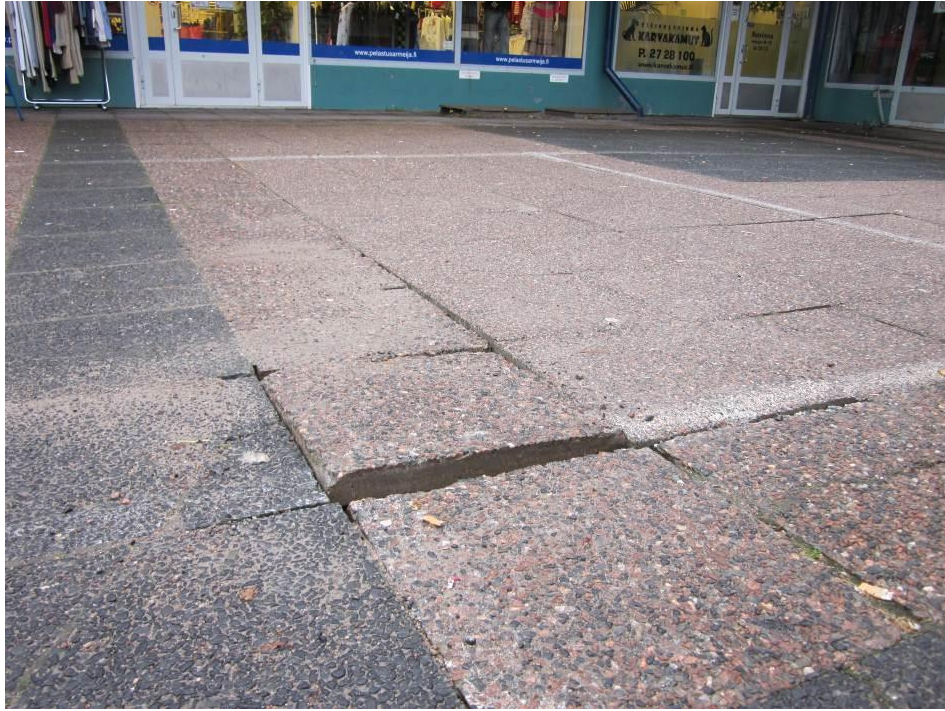
Kuva 11. Ostoskeskuksen alueella irronnut laatta

Ostoskeskukselle johtava luiska koettiin pitkäksi ja raskaaksi ilman pysähdyspaikkaa tai käsikaidetta. Ostoskeskuksen alueella havaittiin epätaisaisuutta, sadevesien kertymistä lammikoiksi sekä irronneita laattoja. Kuvassa 11 on esitettyä ostoskeskuksen aukiolla irrallinen laatta, joka aiheuttaa kompastumisriskin.

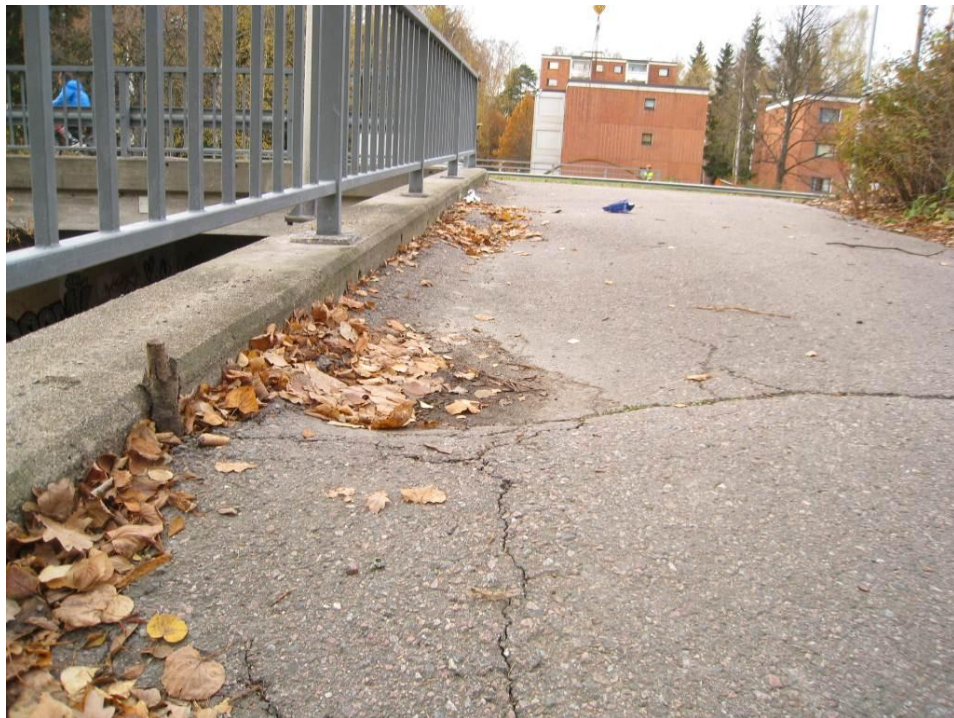
Kuva 12. Routavauriot

Hakunilassa väylillä pääasiallinen päällyste on asfaltti. Ravurinpolun vieriselle puistolle on tehty sorapäällysteinen väylä, jota ei pyörätuolilla pääse ylös. Hakunilan alueella olevat ylikulkusillat ovat useimmiten puupäällysteisiä. Alueen kevyenliikenteen väylissä ei ole erotettu jalankulkua ja pyöräilyä. Kaviouran alikulkuun johtavalla väylällä on havaittavissa suuria routavaurioita ja epätasaisuuksia, jotka vaikeuttavat näkövammaisen ja pyörätuolilla kulkevan henkilön etenemistä. Näkövammaiselle aiheutuu kompastumisriski painaumista. Kuvassa 12 on routavaurioitunut kevyenliikenteenväylä.

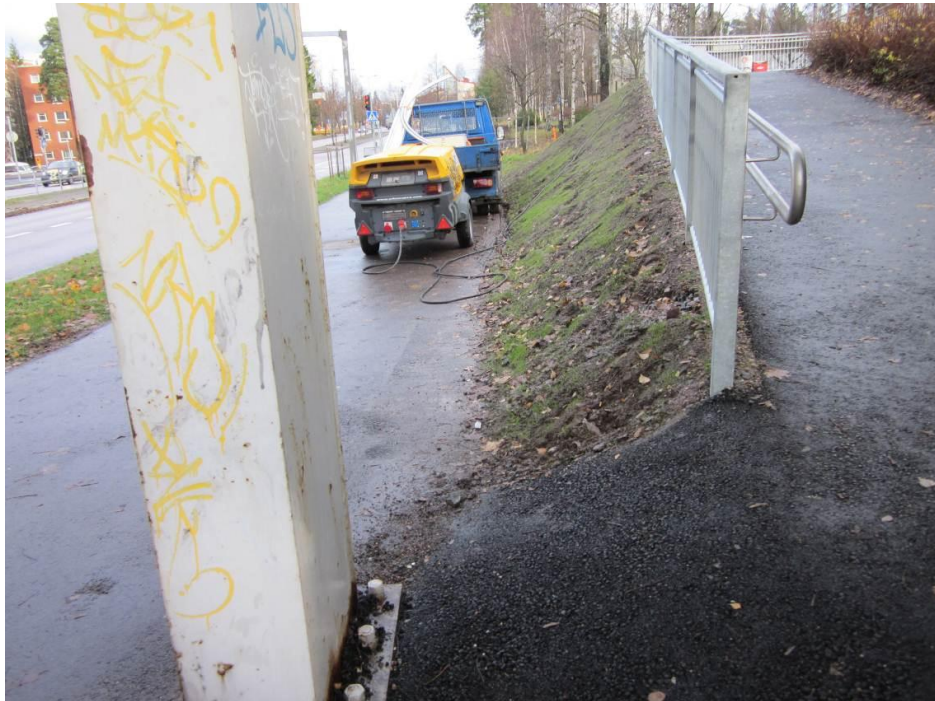
Kuva 13. Vaarallinen pudotus

Alueen korkeuserot vaikeuttava esteetöntä kulkemista, mutta pääsääntöisesti alueen pääväylien kaltevuudet ovat sallituissa rajoissa. Ostoskeskukseen Itäpuolista ylikulkusiltaa ja luiskaa paranneltiin mutta lähes valmiissa luiskassa havaittiin kävelykierroksen aikana ongelma. Kaide on jätetty liian lyhyeksi, mikä aiheuttaa näkövammaiselle kompastumisriskin. Kuvassa 13 on esitetty vaarallinen pudotus.

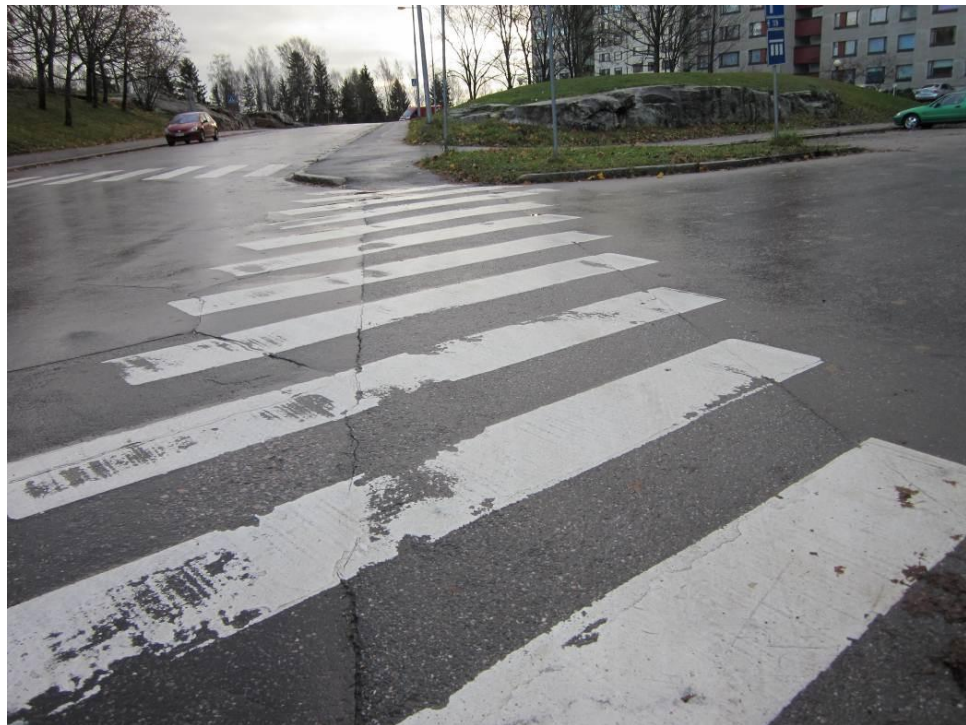
Kuva 14. Raudikkokujan suojatie

Suojatiejärjestelyissä ja rakenteissa tulee ottaa huomioon eri käyttäjien tarpeet. Suositeltavia periaatteita ovat pyöräilyn ja jalankulun erottaminen toisistaan sekä ratkaisujen yhdenmukaisuus. Kuivatuksen huolellinen suunnittelu sekä suojatiealueen hyvä valaistus ovat tärkeitä. Suojatien pysytysuoralla reunatuella varustetun osan tulee olla kohtisuorassa ylityssuuntaan nähden, jotta näkövammaisen saa siitä kulkusuunnan. Suojatiessä tulee aina olla vähintään 900 mm leveä luiskareunatuki; koneellinen kunnossapito vaatii vähintään 2300 mm. (Helsingin rakennusvirasto 2008.) Tutkimusalueen suojatiet eivät täytä esteettömyyskriteereitä, ja ovat paikoitellen huonossa kunnossa. Kuvassa 14 on esitettyä suojatie Raudikkokujalta.

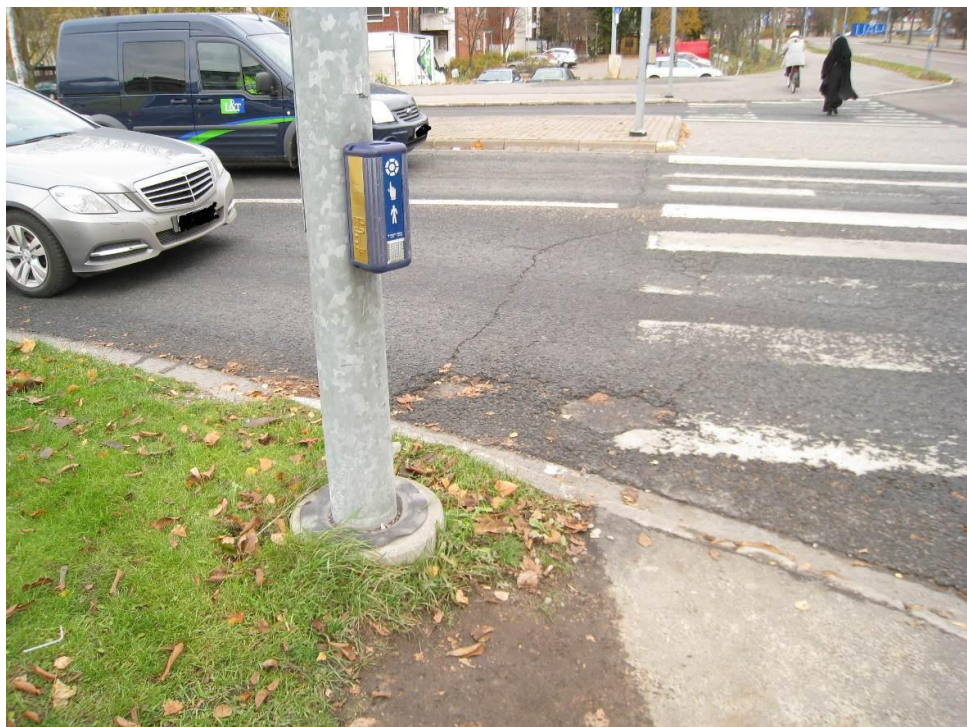
Kuva 17. Ongelmallinen painonapin sijainti

Hakunilan keskustassa sijaitsevilla liikennevaloilla, jalankulkijoiden painonapit ovat paikoitellen huonosti saavutettavissa esimerkiksi liikuttaessa pyörätuolilla. Kuvassa 17 on esitettyä esteettömyyden kannalta ongelmallinen painonapin sijainti.

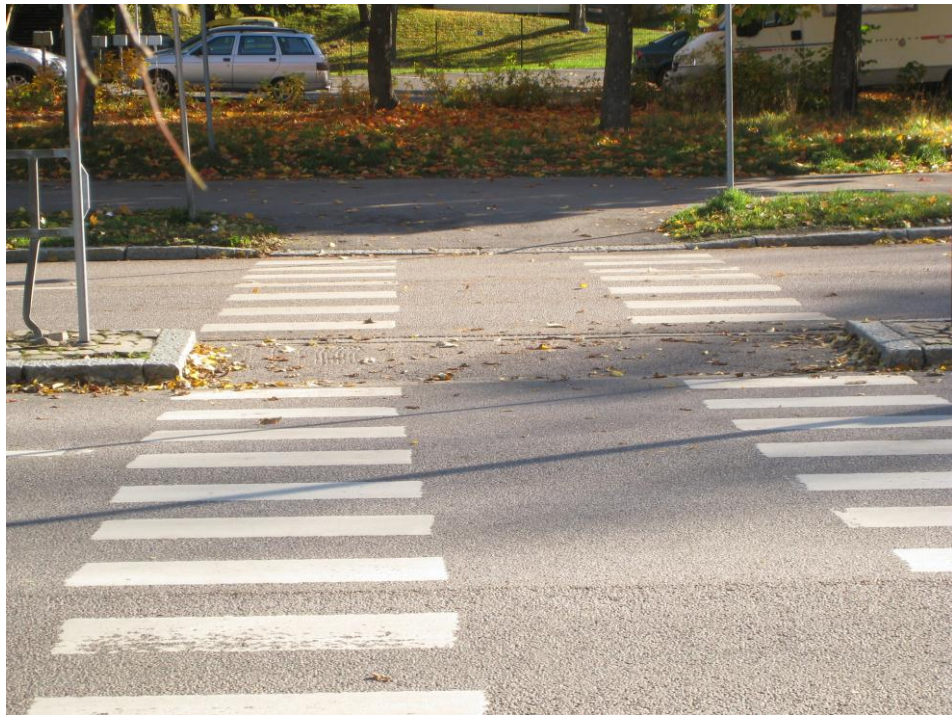
Kuva 18. Ongelmallinen suojatiesaareke

Ostoskeskuksen edustalla sijaitseva suojatiesaareke ei täytä suunnittelukriteereitä. Vantaan suunnitteluohjeiden mukaisesti suojatiesaarekkeen leveys tulee olla pääkaduilla 3,5 m, alueellisilla kokoojakaduilla 3,0 m, paikallisilla kokoojakaduilla 2,5 sekä ehdoton minimi vanhoilla alueilla on 2,0 m. (WSP Finland 2010.) Kuvassa 18 olevan suojatiesaarekkeen leveys on 1,5 m. Suojatiesaareke on ongelmallinen, eikä pienillä parannustoimenpiteillä voida vaikuttaa tilanteeseen. Suojatiesaarekkeen leventäminen on mahdotonta, koska vilkkaan autoliikenteen vuoksi kolme ajokaistaa ovat tarpeellisia. Ratkaisuna ongelmaan on lisätä pohjoispuolen valo-ohjatun tien ylityksen käyttämistä.

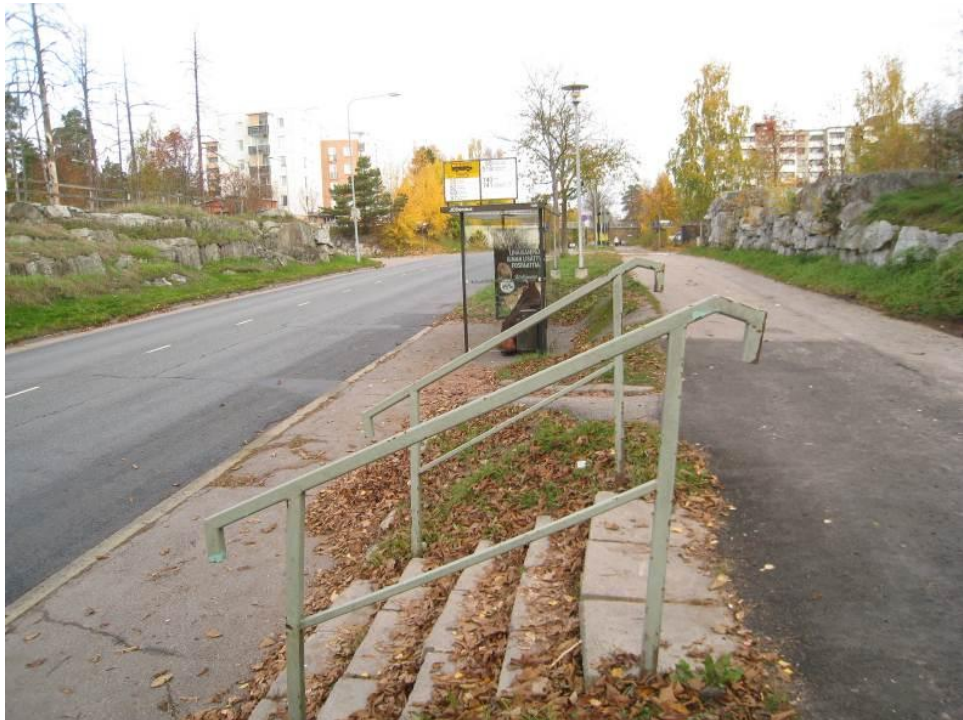
Kuva 19. Esteellinen bussipysäkki

Hakunilassa joukkoliikenteen bussipysäkkejä voi pitää kohtalaisen esteettöminä. Esteettömyys täyttyy silloin kun ajoradan ja katoksen välinen etäisyys on vähintään 1,5 m, mikä on ehdoton minimi. Hakunilantiellä ostoskeskuksen edessä on vilkasliikenteinen pysäkki, jonka tulisi olla esteetön. Toinen tärkeä sijaitsee Jokiniementiellä ostoskeskuksen läheisyydessä. Kyseinen pysäkki täyttää kriteerit muuten mutta kevyenliikenteenväylä kulkee pysäkin edessä. Alueen bussipysäkit kartoitettiin ja niistä mitattiin pysäkkialueen sivu- ja pituuskaltevuudet, reunakivenkorkeus sekä katoksen ja ajoradan välinen pienin etäisyys. Alueella jokaisen bussipysäkin pitäisi olla vähintään perustason pysäkki, joka pystyy palvelemaan jokaista käyttäjää. Kuvissa 19 ja 20 ja on esitettyä pysäkit.

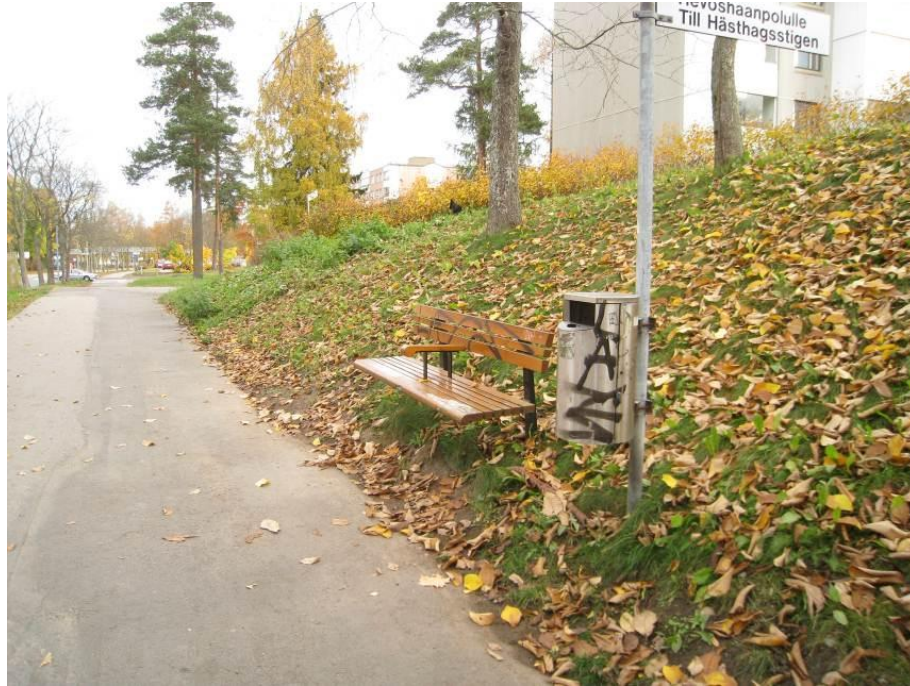
Kuva 21. Levähdyspaikka Hakunilantien varrelta

Esteettömyyskävelyn aikana tuotiin ilmi, että Hakunilan keskustasta puuttuvat erityisesti vanhuksille tärkeitä levähdyspaikat. Ilkivalta vaivaa myös Hakunilassa, puistojen penkkejä on irrotettu ja rikottu. Ilkivalta ei ainakaan paranna imagoa ja se luo turvattomuuden tunnetta. Hakunilantien varressa olevalla kevyenliikenteenväylällä on kaksi penkkiä ja nekin melko huonossa kunnossa, sekä huonosti käytettävissä. Levähdyspaikoille on suuri tarve, että vanhuksset pystyvät asioimaan keskustan palveluissa. Kuvassa 21 on esitetty penkki Hakunilantien varrelta

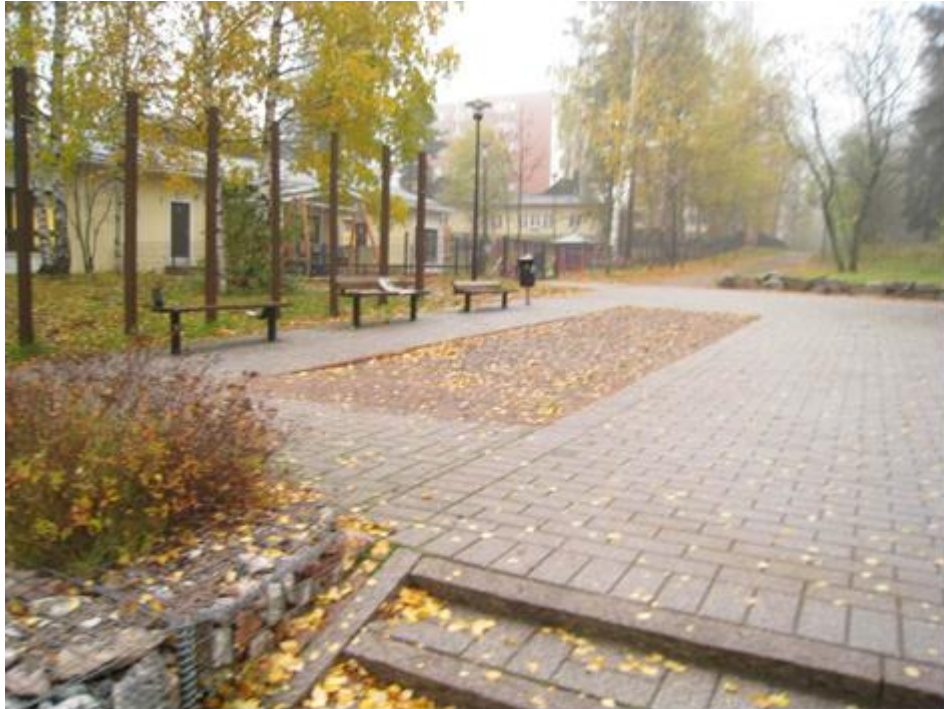
Kuva 22. Ravurinpolun puisto

Kartoitetulla alueella ei ole varsinaisia puistoja. Ravurinpolun läheisyydessä on puistomainen alue, jossa on penkkejä istumista varten. Penkit eivät ole esteettömyyden kannalta ihanteellisia, sillä niistä puuttuvat käsinotat ja penkit ovat myös kokeneet ilkivaltaa. (Kuvassa 22 on esitetty keskustassa sijaitseva puisto.)

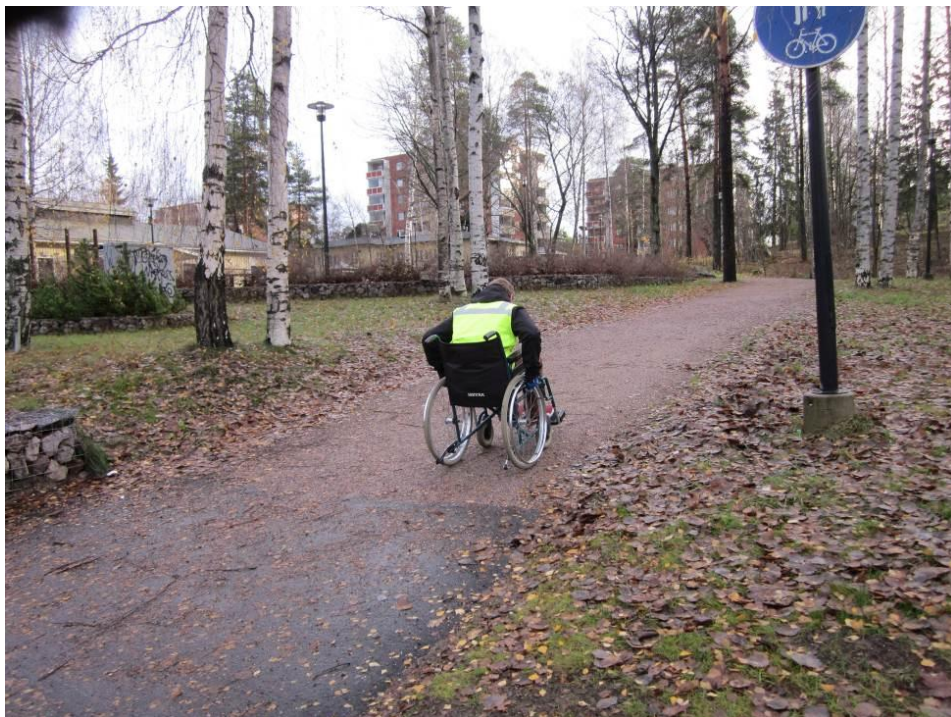
Kuva 23. Esteellinen väylä

Kuvassa 23 on esitetty väylä, joka johtaa puistomaiselle alueelle Hakunilan keskustassa. Väylä on sorapinnoitteinen ja väylällä on liian suuri pituuskaltevuus, joten pyörätuolin käyttäjä ei pääse itsenäisesti perille.

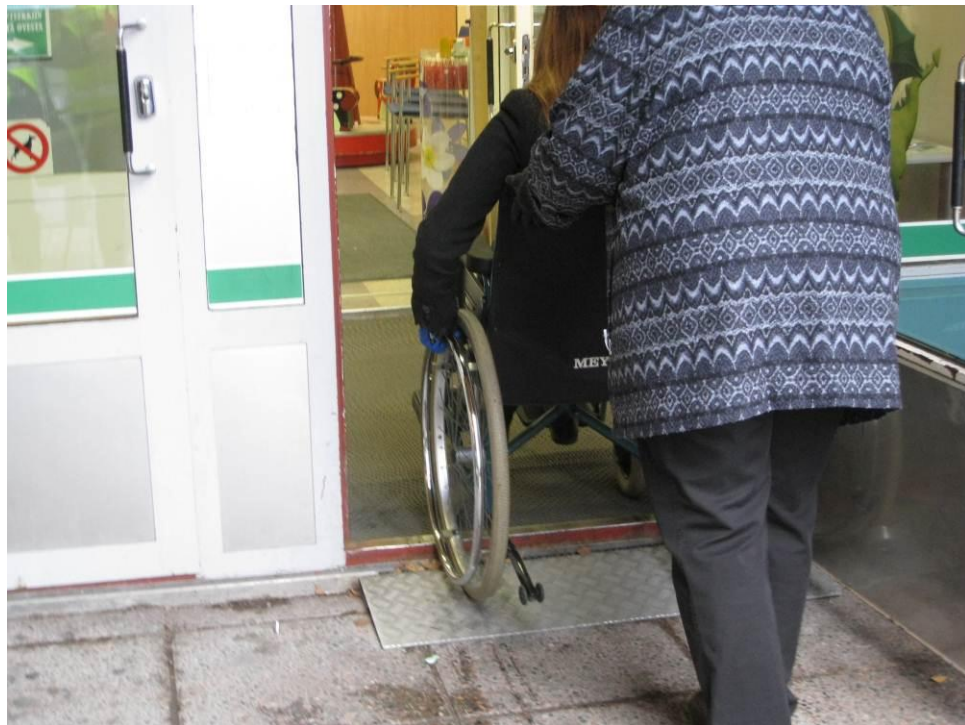
Kuva 24. Apteekin sisäänkäynti

Kartoituksessa selvitettiin esteettömyyden kannalta tärkeitä paikkoja. Apteekki on erityisesti ikäihmisille tärkeä ja sen vuoksi sen tulisi olla esteettömän paikka kaikille käyttäjille. Apteekki sijaitsee Hakunilan ostoskeskuksessa. Apteekin sisääntulossa on kaksi ovea ja toisen edessä on pieni luiska kynnyksen yli. Vasemmalla reunassa sijaitsee tolppa, jonne on melko korkealla sijoitettu painonappi, joka aukaisee oikeanpuoleisen oven. Painonapin sijainti on huono koska ovi pitää mennä avaamaan toiselta puolelta, jolta ovi aukeaa. Kun ovi on avattu painonapista, ei pyörätuolia käyttävä henkilö ehdi pääsemään sisälle ennen kuin ovi sulkeutuu. Luiska on myös huono eikä siitä pääse yli ilman avustajaa pyörätuolilla. Kuvassa 24 on esitettyä apteekin sisääntulo.

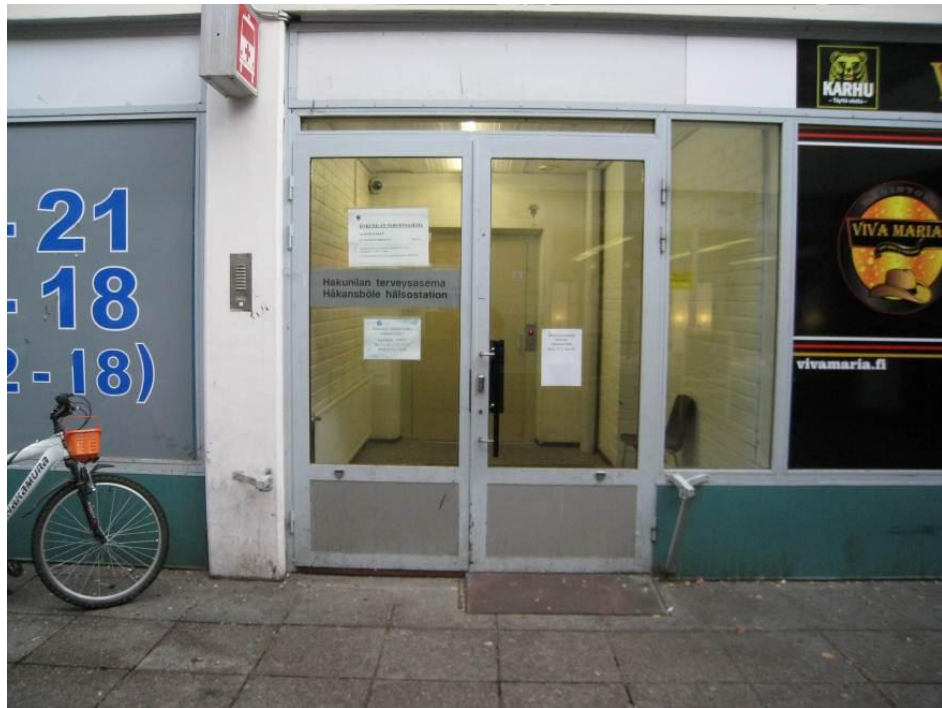
Kuva 25. Terveyskeskuksen sisäänkäynti

Terveyskeskuksen pääsisäänkäynti sijaitsee ostoskeskuksen toisessa kerroksessa. Ensimmäisessä kerroksessa maatasossa on sisäänkäynti sairaankuljetukselle sekä pyörätuolin käyttäjille. Sisäänkäynnissä on ovi, josta pääsee hissillä terveyskeskuksen toiseen kerrokseen. Oven edessä on luis-ka, joka mahdollistaa kynnyksen ylityksen. Ongelma on terveyskeskuksen raskas ovi, jossa ei ole ovenavauspainiketta. Ala-aulassa sijaitseva hissien ovi on myös vedettävä auki, joka vaikeuttaa hissiin pääsyä. Kuvassa 25 on Hakunilan terveyskeskuksen alaovi.

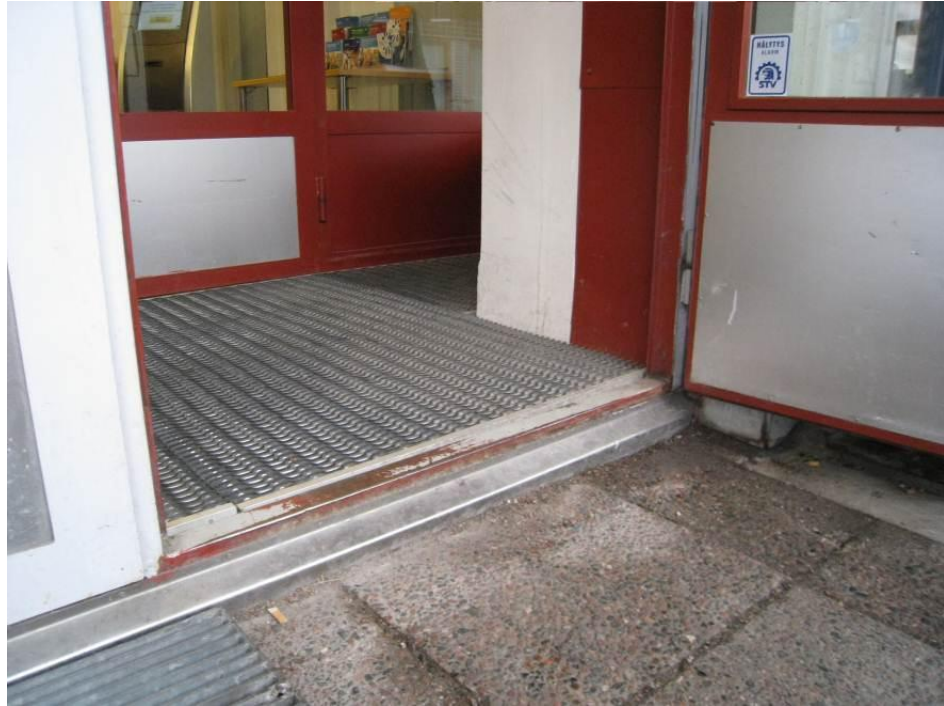
Kuva 26. Kelan sisäänkäynti

Kelan sisäänkäynti koettiin ongelmalliseksi. Sisäänkäynnissä on korkea kynnyks ilman luiskaa tai ramppia. Sisäänkäynnissä on ahdas tuulikaappi, jonka ovet aukeavat ulospäin ja näin ollen pyörätuolilla ei mahdu tuulikaappiin avaamaan ovea. Kelan toimipisteen ovi aukeaa painonapista, mutta painonappi ei ole selkeästi esillä ja se aukaisee oven, jossa on suuri kynnyks, sitä ei pysty ylittämään pyörätuolilla ilman avustusta. Kuvassa 26 on esitettynä kelan sisäänkäynti.

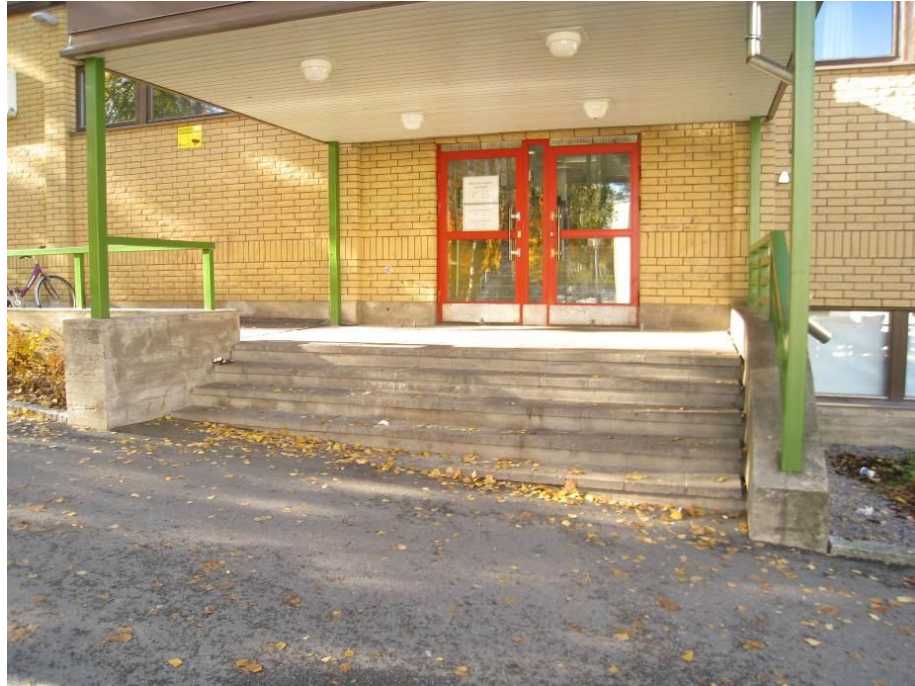
Kuva 27. Kirjaston sisäänkäynti

Hakunilan kirjaston pääsisäänkäynnissä on ainoastaan rappuset ilman luiskaa tai ramppia. Kun kirjastoon mennään sisälle, on sielläkin vielä yhden rappuset ennen kun pääsee kirjastosaliin. Kirjaston edustasta saa sen kuvan, että pyörätuolilla tai lastenvaunujen kanssa on mahdotonta päästä sisälle. Kirjaston henkilökunta kertoi, että kirjaston takana on ovi, josta kirjastoon pääsee sisälle pyörätuolilla ja lastenrattailla. Takaovea ei ole etupuolella ohjeistettu riittävästi. Takaovi on lukossa ja siellä sijaitsee ovikello, joka on sijoitettu liian korkealle. Kuvassa 27 on Hakunilan kirjaston etuoven sisäänkäynti.

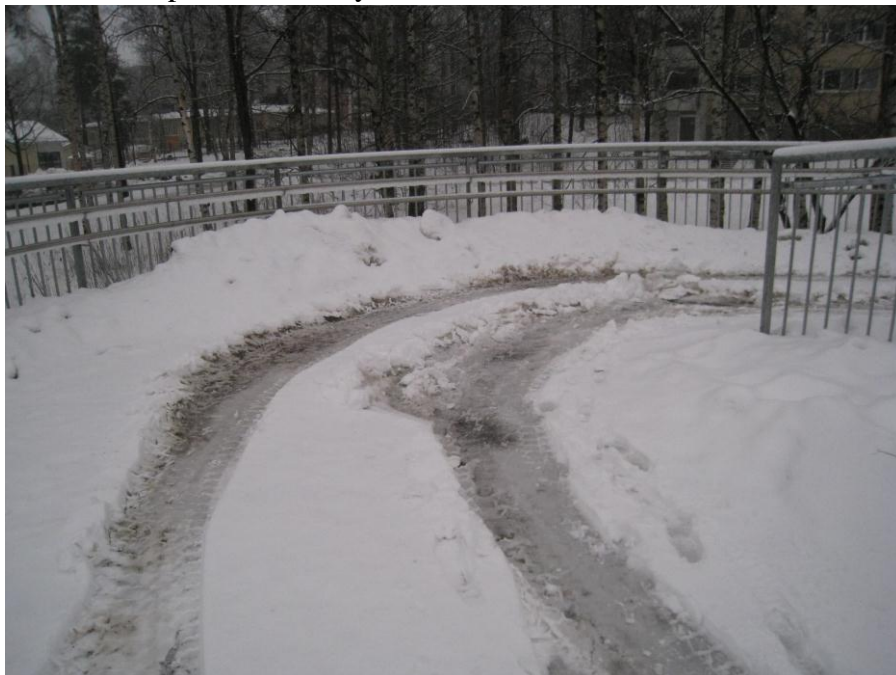
Kuva 28. Ostoskeskuksen luiska

Esteettömyyskävelyn yhteydessä kävi ilmi, että Hakunilan alueen talvikunnossapidossa on parannettavaa. Väylät koettiin huonosti auratuiksi ja vaarallisen liukkaiksi. Erityisesti Hakunilan raitti koettiin ikäväksi talvisin juuri liukkautensa vuoksi. Hakunilassa sijaitsevat ylikulkusillat koettiin erityisesti sateella ja talvisin äärimmäisin liukkaiksi. Kuvassa 28 on ostoskeskukselle johtava uusittu luiska. Luiskaa ei ole aurattu ja näin ollen se on äärimmäisen raskas käveltävä ja apuvälinettä käyttävän henkilön on mahdotonta päästä luiskaa ylös.

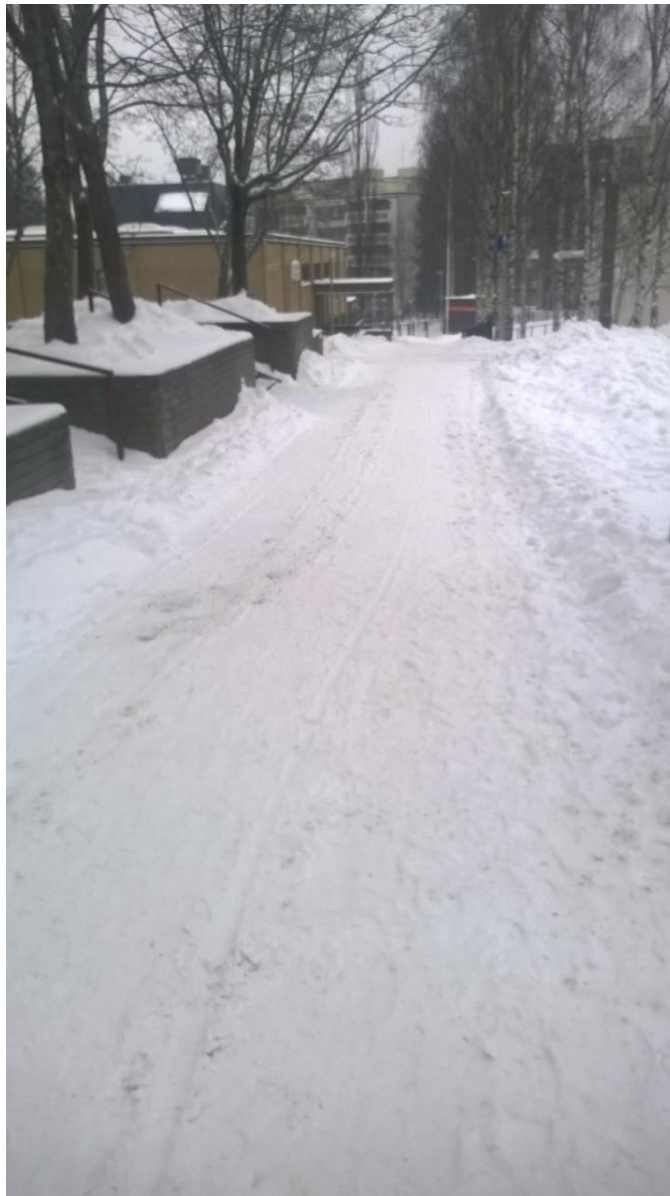
Kuva 29. Hakunilan raitti

Hakunilan raitin talvikunnossapitoon tulee kiinnittää erityisesti huomiota. Väylä on merkittävä yhteys alueen palveluihin ostoskeskukselle. Pienikin lumimäärä vaikeuttaa merkittävästi esimerkiksi rollaattoria käyttävää henkilöä pyörätuolista puhumattakaan. Kuvassa 29 on esitettyä Hakunilan raitti.

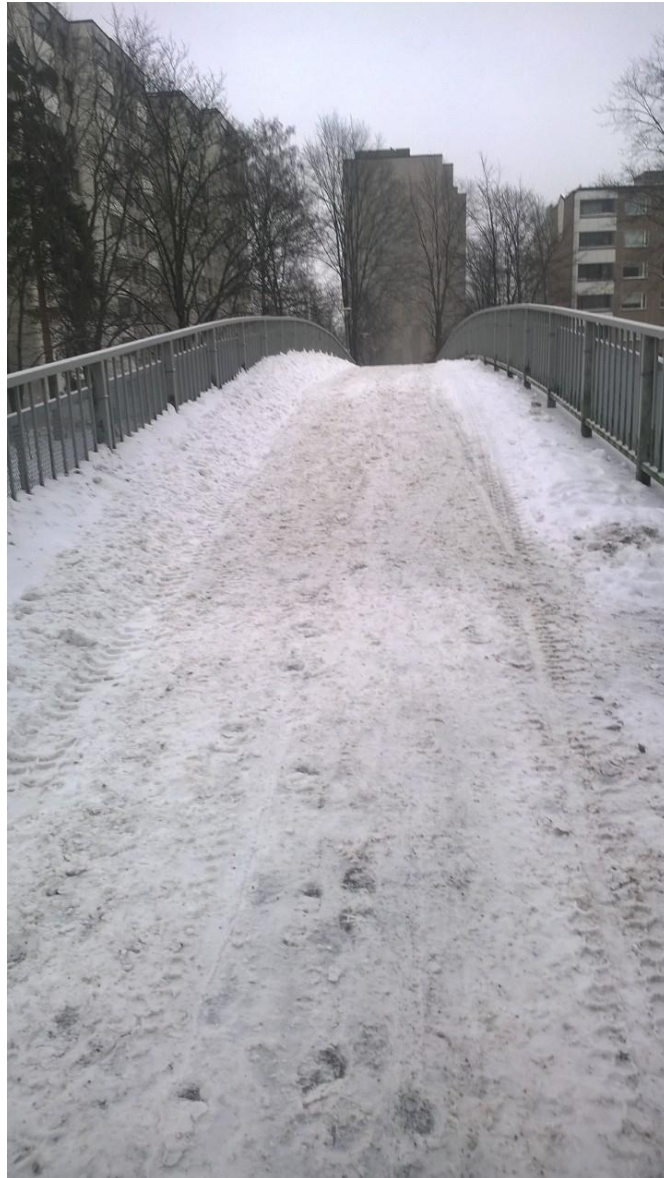
Kuva 30. Raudikkopolun silta

Raudikkopolun sillalla talvikunnossapidon laadussa on parantamisen varaa. Väylällä on erittäin raskasta kulkea ja pyörätuolin käyttäjän eteneminen on lähes mahdotonta. Pääsääntöisesti Hakunilan keskustan alueella näillä lumimäärillä talvikunnossapito on riittävää. Alueelta löytyy kohtia joiden kunnossapitoa tulee parantaa, erityisesti ostoskeskukselle johtavat väylät ovat oleellisia kulkuväyliä. Hiekoitus on riittävää ja auttaa liukkauden vähentämisessä merkittävästi. Kuvassa 30 on esitettyä Raudikkopolun silta.

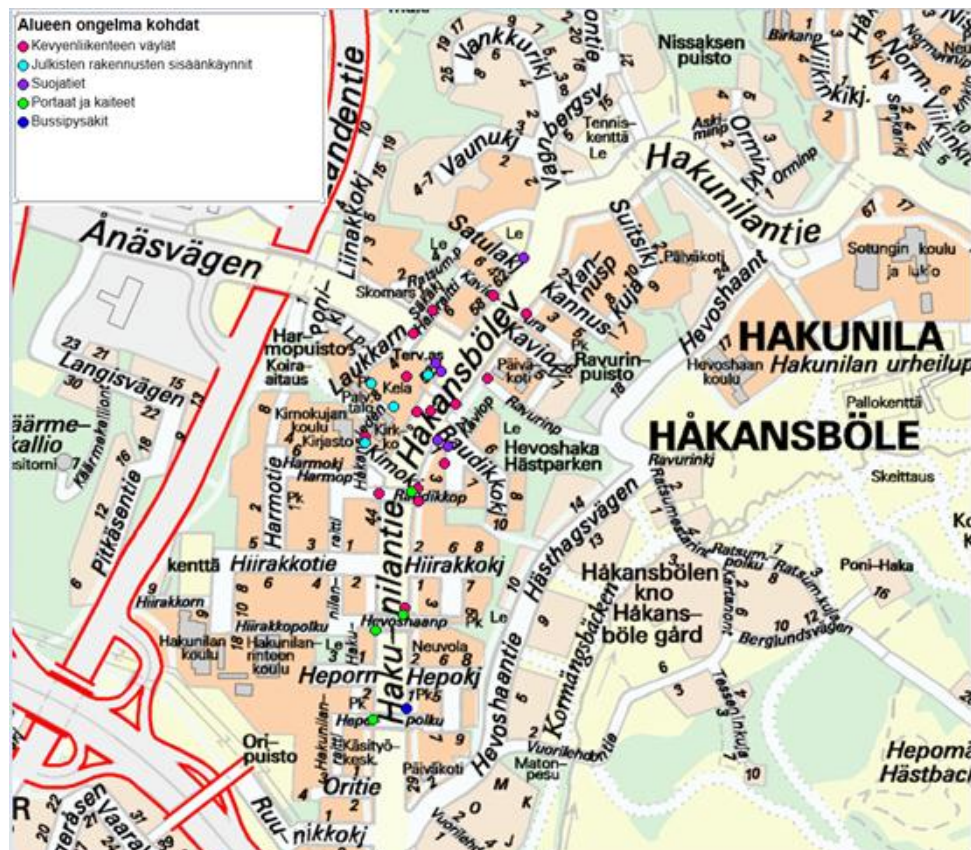
Kuva 31. Havaitut ongelmat

Havaittuihin ongelmiin tulee suhtautua niiden vaatimalla tavalla ja niitä pyritään korjaamaan vähän kerrallaan. Kartoituksessa kävi ilmi, että alue on vanha, eikä suurempia korjaustoimenpiteitä ole tehty. Hakunilan keskusta alueella sijaitsevat ylikulkusiltojen portaat ovat vanhoja, sekä paikoitellen vaarallisia huonon kuntonsa vuoksi. Suojatiemaalaukset ovat alueella kuluneita ja ne tulisi uusia hiljalleen. Kevyenliikenteen väylillä on pintavaurioita sekä koholla olevia kaivonkansia. Ostoskeskukselle johtavilla luiskilla on pintavaurioita sekä käsikaiteita puuttuu. Peruspalvelut eivät myöskään ole kaikkien käyttäjien saavutettavissa. Ongelmana ovat huonot sisäänkäynnit esim. terveyskeskukseen, kelaan sekä apteekkiin. Pieniä parannustoimenpiteitä voidaan tehdä useampia. Suurempia korjauskohteita korjataan isompien hankkeiden yhteydessä. Työn tarkoituksena on kehittää Hakunilan kaupunkiympäristöä ja tuoda se vastaamaan tämän päivän suunnittelukriteereitä. Seuraavassa on esitettyä havaittuja ongelmia, jotka vaativat korjaustoimenpiteitä. Kuvassa 31 on esitettyä havaitut ongelmakohdat kartalla.

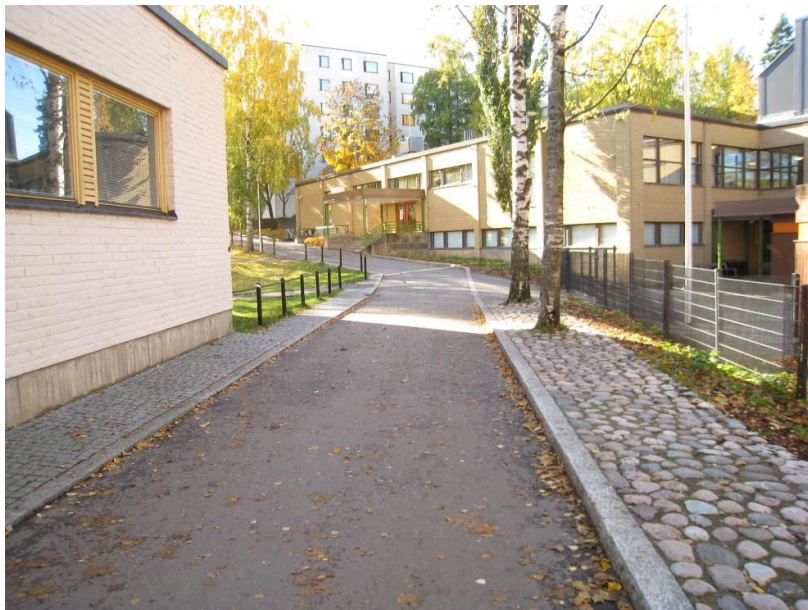
Kuva 33. Hakunilan raitti

Hakunilan raitti on tärkeä väylä paikallisille vanhuksille. Väylä johtaa kirjastoon sekä ostoskeskukselle, jossa sijaitsee tärkeitä palveluita. Laukkarinteen senioritalo sijaitsee Hakunilan raitin pohjoispuolella. Senioritalossa on 40 asuntoa ja tämän vuoksi Hakunilan raitti on tärkeä väylä talon asukkaille päivittäisiin palveluihin. Väylän talvikunnossapitoon tulee kiinnittää erityisesti huomiota ja väylä tulee olla turvallisesti käytettävissä ympärivuoden. Väylällä tulee olla myös riittävä valaistus, joka lisää turvallisuuden tunnetta hämärällä kulkiessa ja tekisin siitä viihtyisämmän. Raitin varrelle tulisi lisätä penkkejä, joissa olisi mahdollisuus pysähtyä lepäämään. Penkkien merkitys raitilla on olennainen korkeuserojen vuoksi. Kuvassa 33 on Hakunilan raitti ostoskeskuksen suunnalta kuvattuna sekä kuvassa 34 on esitettyä Hakunilan raitti kartalla.

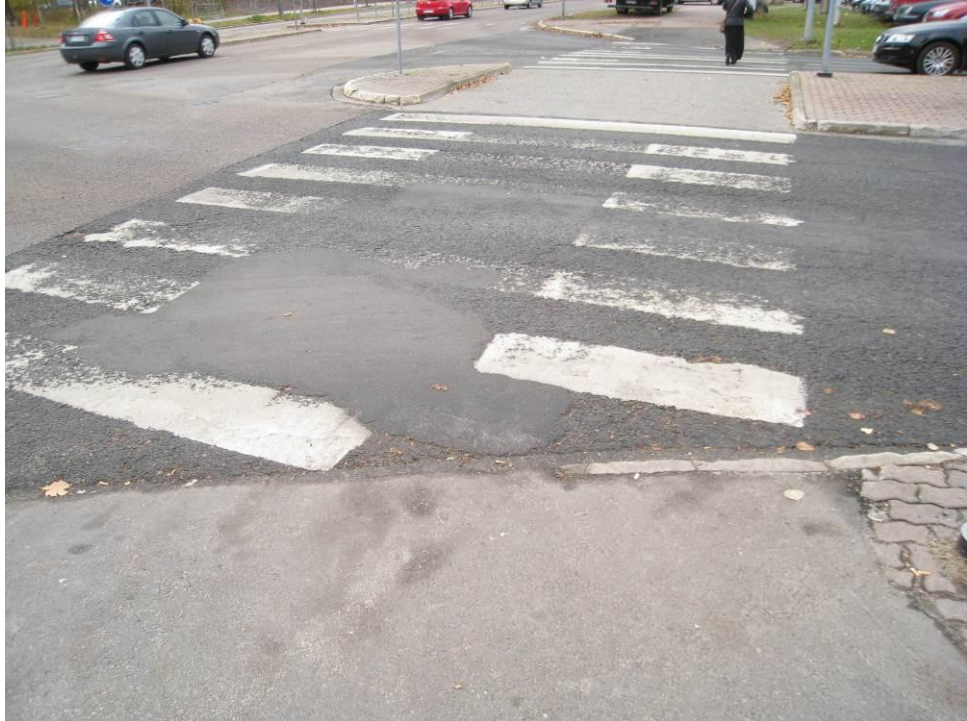
Kuva 35. Kulunut suojatiemaalaus

keskuksen välittömässä läheisyydessä oleviin suojateihin. Suojatiet tulisi korjauttaa niin, että suojatiellä olisi luiskaosuus pyörätuolin käyttäjälle. Näkövammaisten liikkumista helpottamaan korkeampi reunakiviosuus, joka on helposti tunnistettavissa ja ylitys on paremmin hahmotettavissa. Kuvassa 35 on esitettyä ostoskeskuksen edessä oleva suojatie.

Korjauksien yhteydessä tulee tarkastaa suojatien johdattavuus. Ostoskeskuksen ympärillä olevat suojatiet tulisi korjauttaa Vantaan suunnitteluohjeiden mukaisiksi (Liite 1). Kuvassa 36 on esitettyä korjausta vaativat suojatiet.

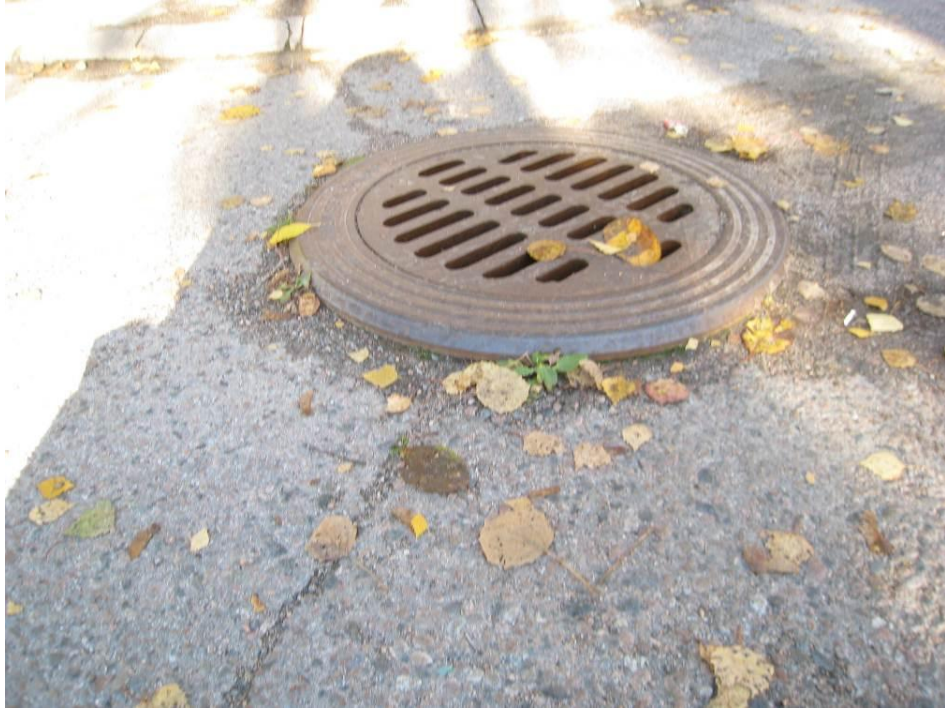
Kuva 37. Kohonnut kaivonkansi

Kevyenliikenteen väylien pinnat ovat paikoitellen huonossa kunnossa. Väylien pinnoitusten yhteydessä on hyvä tarkastaa kuivatusongelmia sekä korjata suuria sivukaltevuuksia. Pinnoituksia uusiessa tulee huolehtia siitä, ettei uuden ja vanhan pinnan välille jäisi häiritseviä saumoja tai korkeuseroja. Kaivonkannet ovat väylillä paikoitellen koholla useita senttejä, mikä vaikuttaa monen käyttäjän etenemiseen. Kuvassa 37 esitettynä kohollaan oleva kaivonkansi, joka aiheuttaa kompastumisriskin.

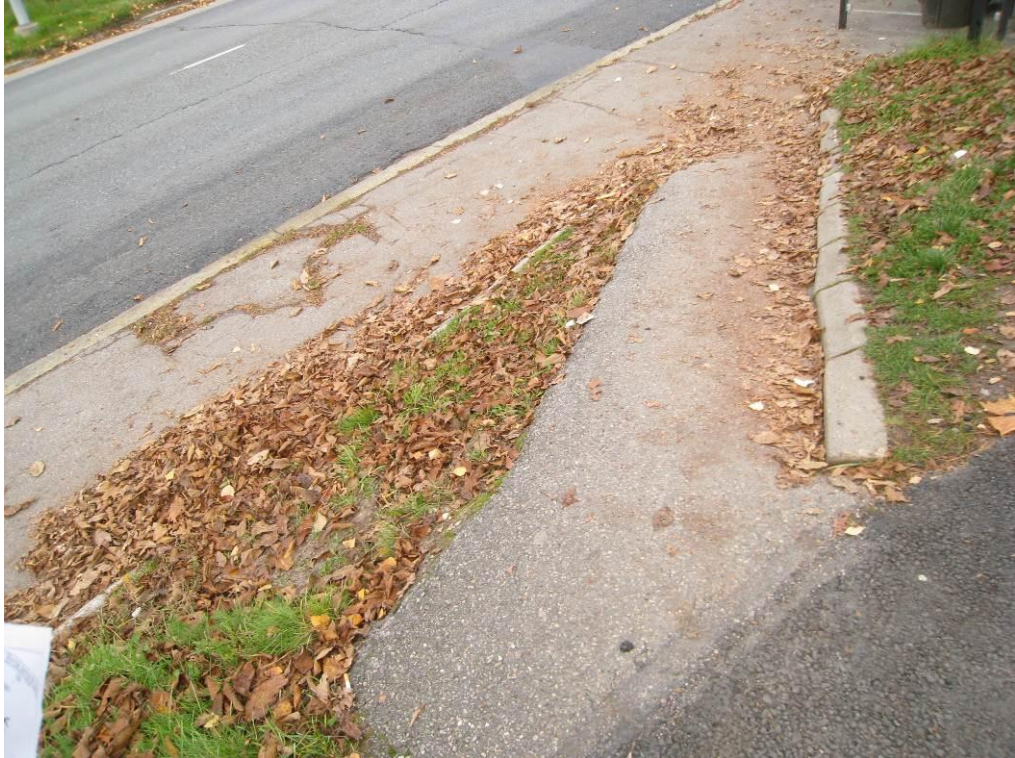
Kuva 39. Hepopolun bussipysäkki

Selvitysalueen bussipysäkit ovat pääsääntöisesti hyvässä kunnossa ja täyttävät melko hyvin esteettömyyskriteerit. Hakunilantien varressa sijaitsevaa pysäkki V9421 Hepopolkua ei voida luokitella esteettömäksi tai toimivaksi pysäkiksi. Parannusehdotuksena tulee pysäkille rakentaa kunnollinen ja ohjeiden mukainen luiska, joka mahdollistaisi pysäkille pääsyn pyörätuolilla tai lastenrattaiden kanssa. Kuvassa 39 on esitettyä nykyinen esteettömyyden kannalta puutteellinen luiska pysäkille.

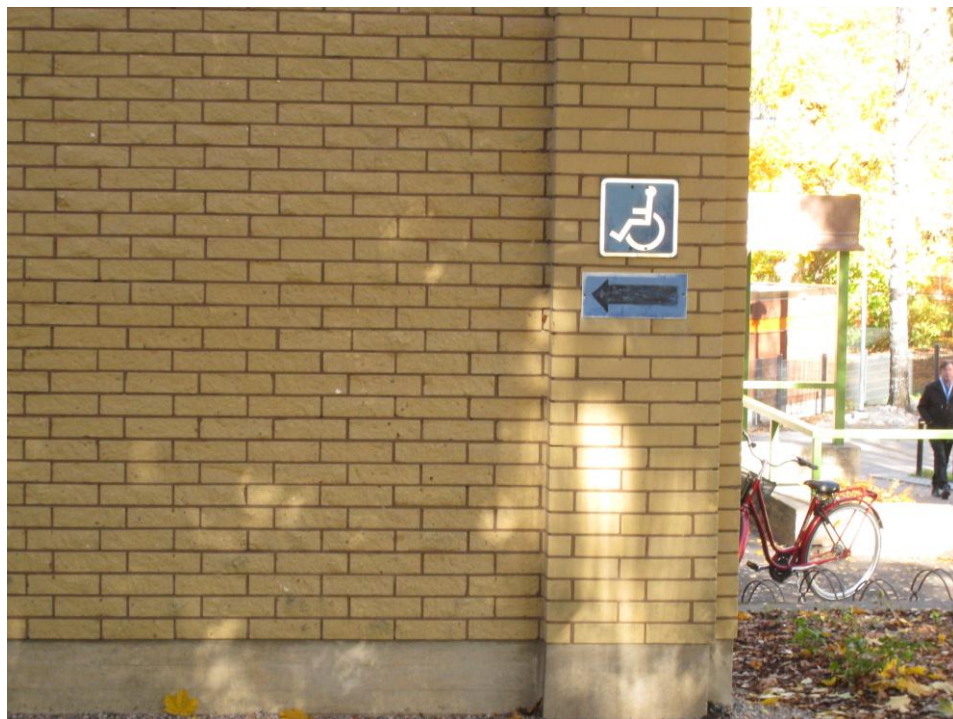
Kuva 42. Kirjaston esteettömyys opastus

Hakunilan keskustan tärkeissä palvelurakennuksissa olisi parannettavaa esteettömyyden näkökulmasta. Osassa rakennuksista on otettu esteettömyys jotenkin huomioon esim. automaattisilla ovilla mutta järjestelmät eivät silti ole toimivia. Painonappien sijainti on huono ja kynnykset liian korkeita. Ovet jotka eivät aukea automaattisesti ja ovat raskaita avata. Kirjastolle saavuttaessa olisi tärkeää opastaa esteetön sisäänkäynti pääsisäänkäynnin yhteydessä, ettei asiakkaalle jää kuvaa että kirjastoon ei ole muuta sisäänkäyntiä. Esteettömään rakentamiseen on tärkeää saada mukaan kiinteistöjen omistajat. Esteettömiä ratkaisuja suunniteltaessa mietittäisiin toimivuutta käyttäjän näkökulmasta ja ajateltaisiin talvikunnossapitoa. Kuvassa 42 on esitettyä Hakunilan kirjaston opaste, joka opastaa pyörätuolilla liikkuvaa henkilöä huonosti opasteen sijainnin vuoksi.
