Hakunilan esteettömyyselvitys

Ammattikorkeakoulun opinnäytetyö

Liikenneala koulutusohjelma

Tekijä	Laura Aartoaho	Vuosi 2014
Työn nimi	Hakunilan esteettömyys selvitys

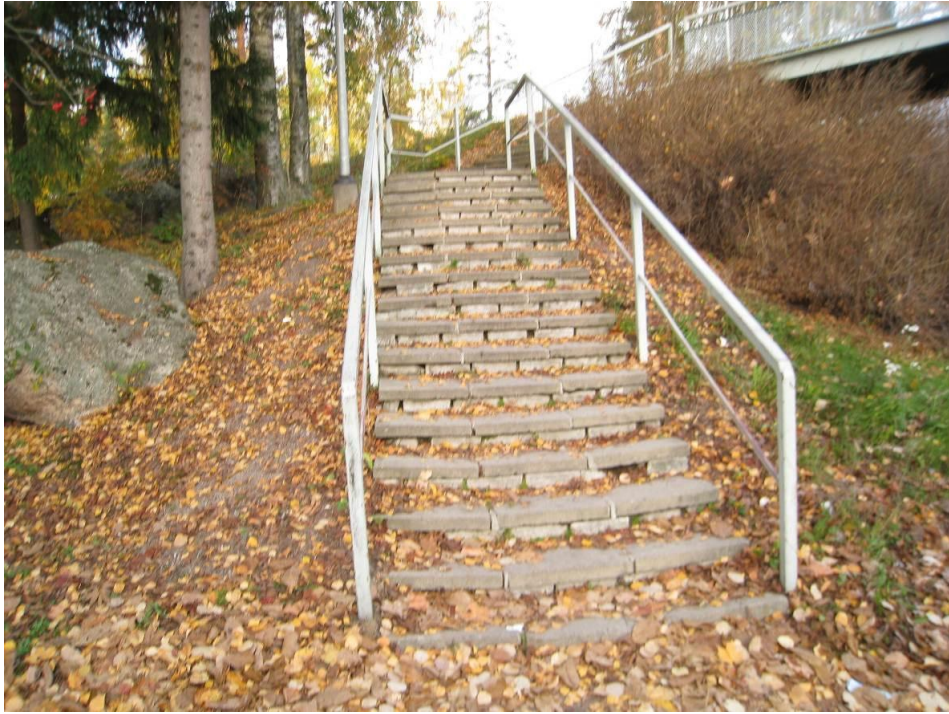
Kuva 43. Huonokuntoiset portaat

Hakunilan alueella sijaitsee paljon ylikulkusilloja ja näiden mukana tuomia portaita, joista voidaan laskeutua esim. bussipysäkillä. Alueen portaiden kunto on heikko ja ne ovat paikoitellen vaarallisia. Portaat ja kaiteet tulisi kunnostaa vastaamaan nykyisiä suunnitteluohjeita. Kuvassa 43 on esitettyä ylikulkusillalta bussipysäkillä johtavat portaat.
