Optimering av förebyggande underhåll och panninspektioner vid en WtE-anläggning

Examensarbete för ingenjörsexamen (YH)

Maskin- och produktionsteknik

Vasa 2022

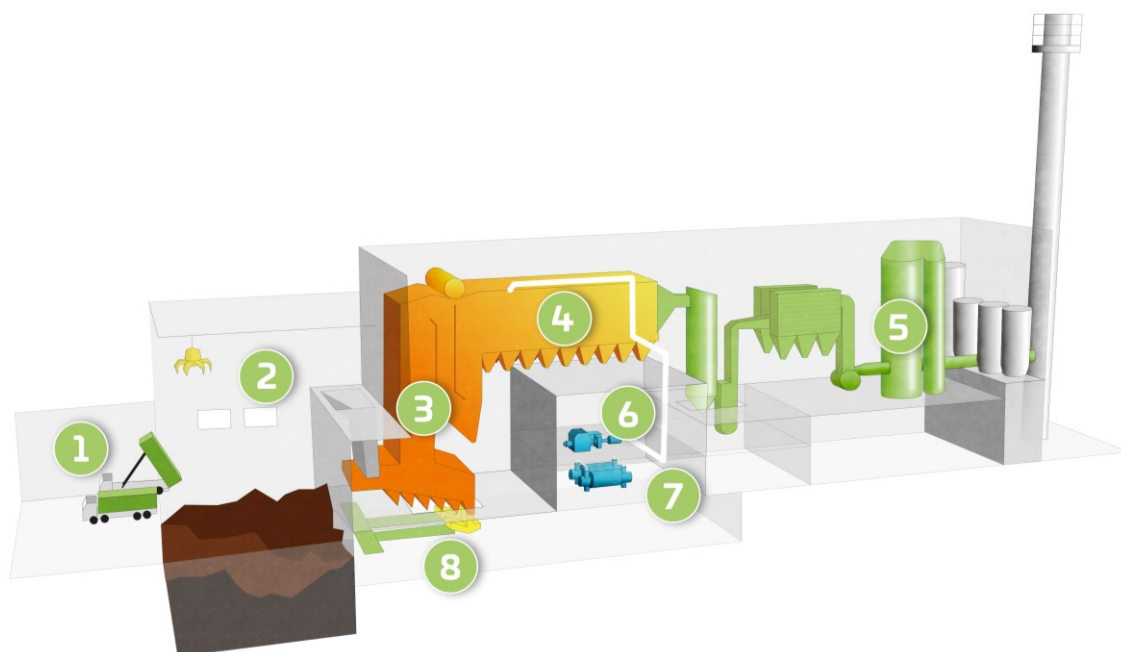
Figur 2. Anläggningen i genomskärning med numrering av processteg. (Westenergy, u.d.a).

Till anläggningen anländer cirka 50 sopbilslaster per dag. Sopbilar och långtradare lastade med brännbart avfall anländer till mottagningshallen (1) som är utrustad med lyftdörrar och bommar. Mottagningshallen har fem körfiler för bakåttippande fordon och en körfil för sidotippande fordon. För att förhindra kontaminerad och illaluktande luft från att spridas ut i omgivningen har mottagningshallen tillsammans med avfallsbunkern ett undertryck skapat av pannans primärluftfläkt.

Mottaget avfall lagras i en 14 m djup avfallsbunker (2) som rymmer bränsle för 1 – 2 veckor beroende på förbränningseffekten. Avfallet blandas om automatiskt i bunkern med en gripklo för att erhålla jämn kvalitet på bränslet. Gripklon transporterar avfall regelbundet till matartratten och magasinet ovanför rostern. Till förfogande finns också en avfallskross som finfördelar större brännbara objekt.

Avfallet matas in på rostern (3) från magasinet med hjälp av hydrauliska inmatare och förbränns på den 80 m² stora förbränningsbädden. Om förbränningstemperaturen uppe i eldstaden sjunker under 850 °C till följd av dåligt värmevärde på bränslet startas hjälpbrännare. Bränslet genomgår de tre faserna torkning, pyrolys och förbränning i eldstaden före energin frigörs. Det fasta brinnande bränslet förflyttas stegvis neråt längs den sluttande rostern med hjälp av hydrauliskt styrda block i fem olika zoner. Den uppvärmda primärluften som förbränningen kräver, sugas in från avfallsbunkern och tillförs

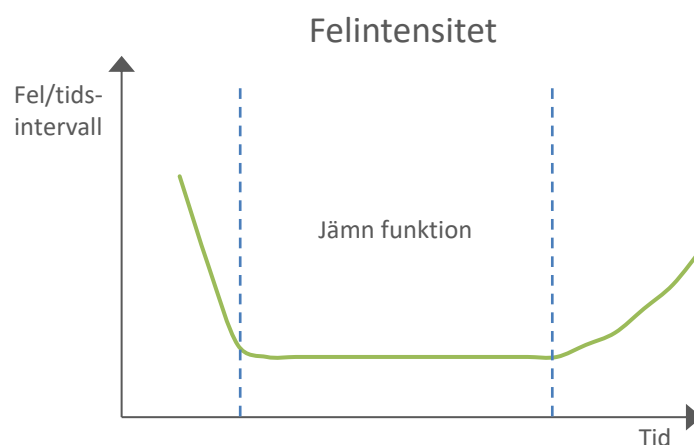
Figur 6. Exempel på typisk felintensitetskurva för en teknisk helhet.

För att leva upp till alla krav som ställs går det att inledningsvis ta reda på felfördelningen och felintensiteten i en maskin så att underhållsintervallen kan optimeras. För att noggrant kunna bestämma intervall i FU krävs tydliga toppar i felfördelningsdiagram och en förståelse för hur felintensiteten fördelas. Med en känd felintensitetskurva från en maskin kan ett lämpligt bytes- eller serviceintervall anges. Felintensiteten för en teknisk helhet med flera komponenter eller maskiner kan se ut som "badkarskurvan" i figur 6, som egentligen är en kombination av flera delkurvor. Under inkörningsfasen elimineras

maskintypiska fel före en jämn funktion uppnås. Vartefter den tekniska helheten åldras och slits börjar det efter en tid uppstå störningar i ökande takt. Föra att hitta den kritiska gränsen krävs information om felhistorik från likadana komponenter och maskiner i likadan användning, vilket har visat sig vara en utmaning att få tag på. (Hagberg & Henriksson, 2018, ss. 375-377).

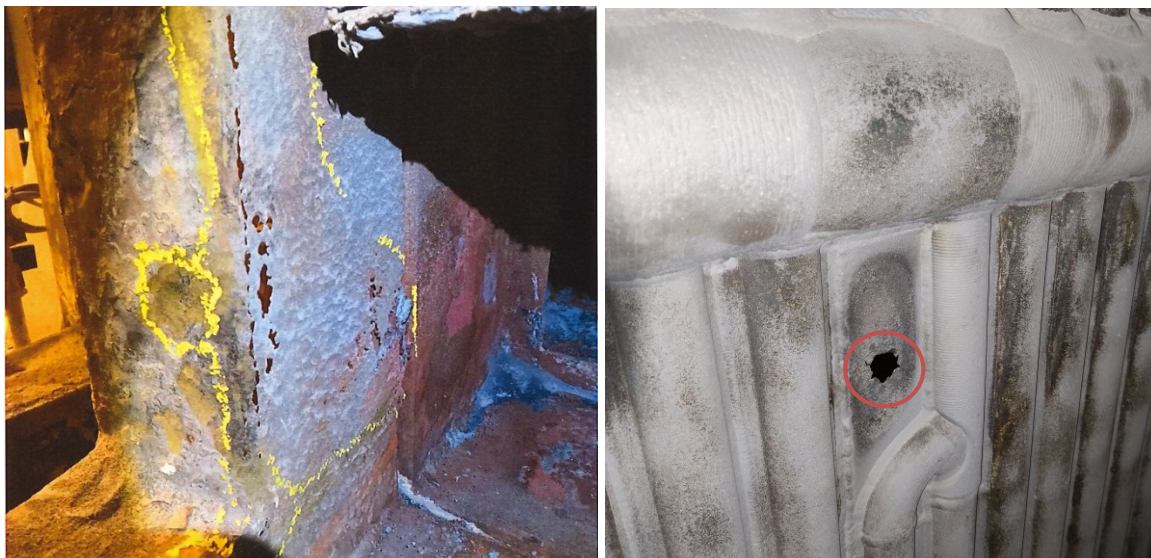
Figur 11. Skador orsakade av korrosion i rökgasrening och panna. (Laatutesti Oy, 2018, 2020).

Till vänster i figur 11 syns hur lågtemperaturkorrosionen gjort sig tillkänna i rökgasreningen var temperaturen hunnit sjunka tillräckligt lågt och till höger i figur 11 syns spår av möjlig högtemperaturkorrosion orsakat av klorider på en mellanvägg i pannan.

Pannans ogynnsamma och korrosiva miljö, speciellt när avfall används som bränsle, gör att olika typer av korrosion är de vanligaste skademekanismerna. På rökgassidan är det klorider och tungmetaller som orsakar högtemperaturkorrosion till följd av att de binds till flygaskan och därmed sänker på askans smältpunkt. Aska som delvist ännu är i flytande form fastnar lätt på konvektionsytor och bildar skikt. Under detta skikt reagerar kloreten och syret med metallytan som utsätts för aktiv oxidering. Av kloreten i rökgaserna bildas saltsyra som också senare orsakar korrosionsproblem i rökgasreningen vartefter temperaturen sjunker. Då rökgaserna lämnar pannan har temperaturen sjunkit under 170 °C och risken för daggpunktskorrosion orsakat av svavelsyra ökar. Vid rökgastemperaturer under 75 °C finns en stor risk för syrakorrosion orsakat av svavel kombinerat med klor. (Klarin, 2009).

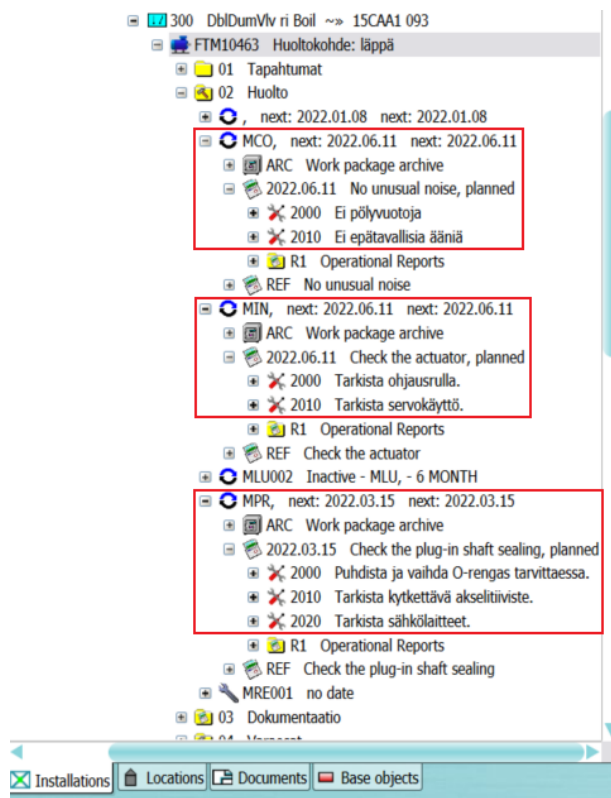
Figur 13. Bristfälligt definierade underhållsuppgifter. (Siemens COMOS).

I figur 13 kan ett underhållsobjekt med bristfälligt definierade underhållsuppgifter observeras. Här uppfylls tre av de brister som listades tidigare. Underhållsobjektet har tre aktiva arbetspaket som lika bra kunde sammanslås till ett enda, finska och engelska beskrivningar är blandade och arbetspaketen har diffusa beskrivningar.

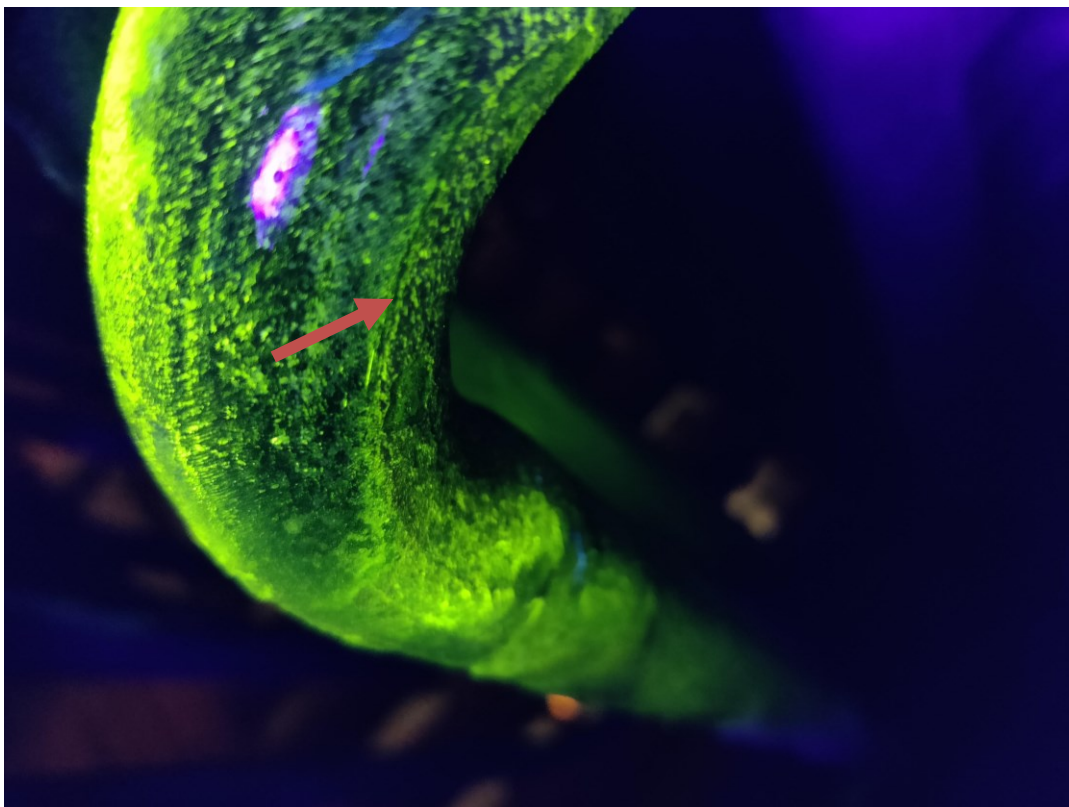
Figur 14. Skada på krök i överhettartub. (Laatutesti Oy, 2020).

med hjälp av en visuell granskning. I figur 14 syns ett exempel på en spricka i en rörkrök på en överhettartub som hittats med hjälp av fluorescerande magnetpulverprovning.

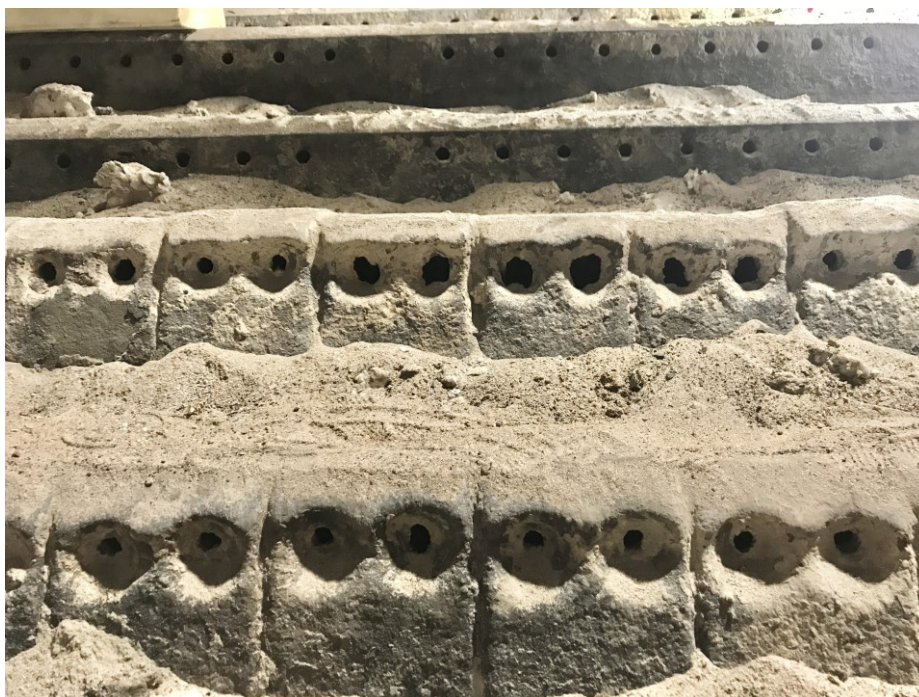
Figur 16. Slitna luftkylda rosterblock i zon 3.

Ett av kraftverkets mest kritiska delar är rostern, som är en viktig del av förbränningsregleringssystemet. Rostern är under konstant stor påfrestning på grund av värmen samt avfallets korrosivitet och kräver därmed mycket underhåll. På grund av detta har ett uppföljningsverktyg gjorts upp för rostern för att kunna hålla koll på servicehistoriken och ta beslut om aktuella underhållsbehov. I figur 16 syns det hur blocken i zon 3 har slitits sedan de byttes ut första gången år 2017 efter fem års användning. Ett vanligt bekymmer för rostern är fastsintring av blocken på grund av att aluminiumföremål som slängts i det brännbara avfallet smälter i värmen. Detta är tyvärr inget företaget direkt kan göra något åt utan här är det avfallssorteringen som borde förbättras.

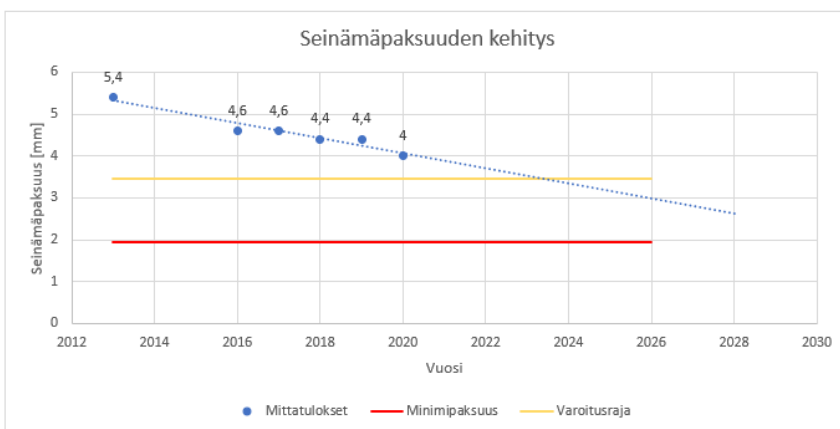
Figur 18. Framställt verktyg för analys av förlitningshastighet i konvektionstuber.

Valitse yksittäinen mittapiste listojen perusteella					
Paketti	Lohko	Putki	Sivu	Sijainti	Tulos
Tulistin 2	A-lohko	1	Etupuoli	Alapää	UUSI

Mittapisteen vuosilukemat (grafiikkaan)						
Vuosi	2013	2014	2015	2016	2017	2018
Lukema [mm]	5,4	#N/A	#N/A	4,6	4,6	4,4
Min.paks.	1,95	1,95	1,95	1,95	1,95	1,95
Min. + 1,5	3,45	3,45	3,45	3,45	3,45	3,45

Kohde	minimi	min. + 1,5
Tulistin 1	1,81	3,31
Tulistin 2	1,95	3,45
Tulistin 3	1,32	2,82
Tulistin 4	1,72	3,22
