Opinnäytetyö AMK

# LISÄAINESÄILIÖN UUSIMINEN ELEMENTTITEHTAALLE

## Lisäainesäiliön uusiminen elementtitehtaalle

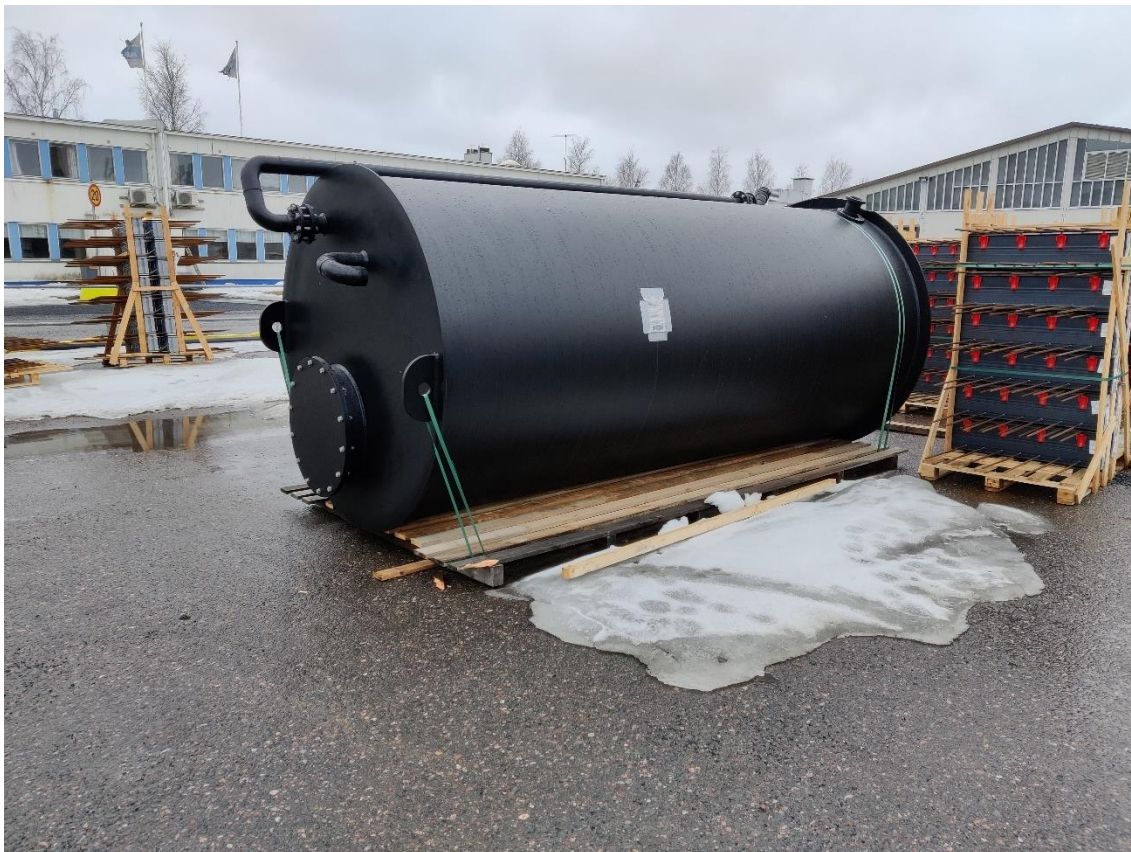
Kuva 1. Uusi lisäainesäiliö toimitettuna tehtaalle

Säiliö saapui tehtaalle joulukuun alussa (Kuva 1). Säiliölle teetettiin 1200 mm korkea alusta, jotta vanhansäiliön alla olevia pumppuja voidaan hyödyntää myös uuden säiliön kanssa (Kuva 2). Alusta kiinnitetään lattiaan pulteilla, ja säiliö kiinnitetään alustaan poraamalla pohjalevyyn reiät, joista kiinnitys tehdään.

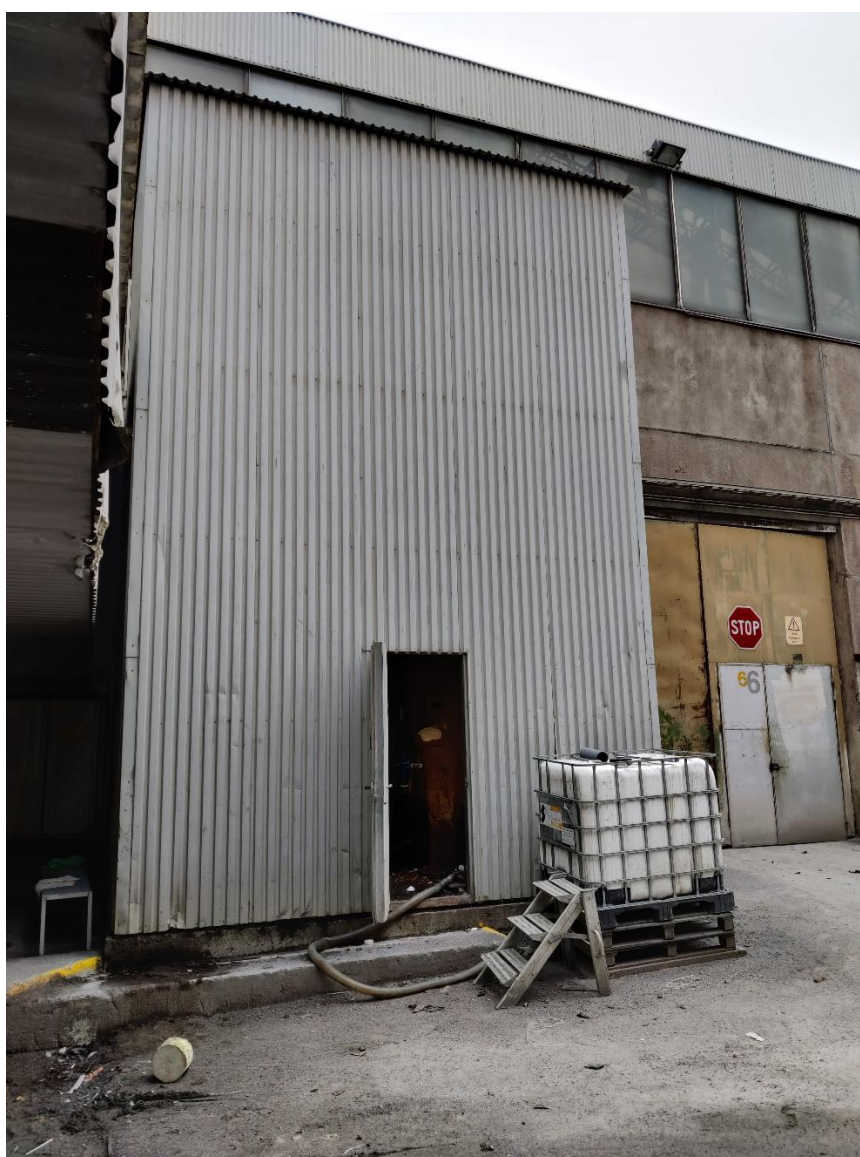
Kuva 3. Lisäainesäiliön varastointitila

Tehtaalla lisäainesäiliölle on ahdas 2,4 m x 4 m x 7 m tila (kuva 3). Tilan seinät on valmistettu aaltopellistä ja peltien välissä on eriste. Täältä notkistin pumpataan betonimyllylle, josta se annostellaan betonin sekaan.

Kun säiliö rupesi vuotamaan syksyllä 2021, oli vuoto kohtaa mahdotonta löytää uretaani vaipan alta. Betonin valmistamiseksi notkistinta toimitettiin tehtaalle IBC -kevytkonteissa, josta lisäaine pumpattiin betonimyllyyn (kuva 3).

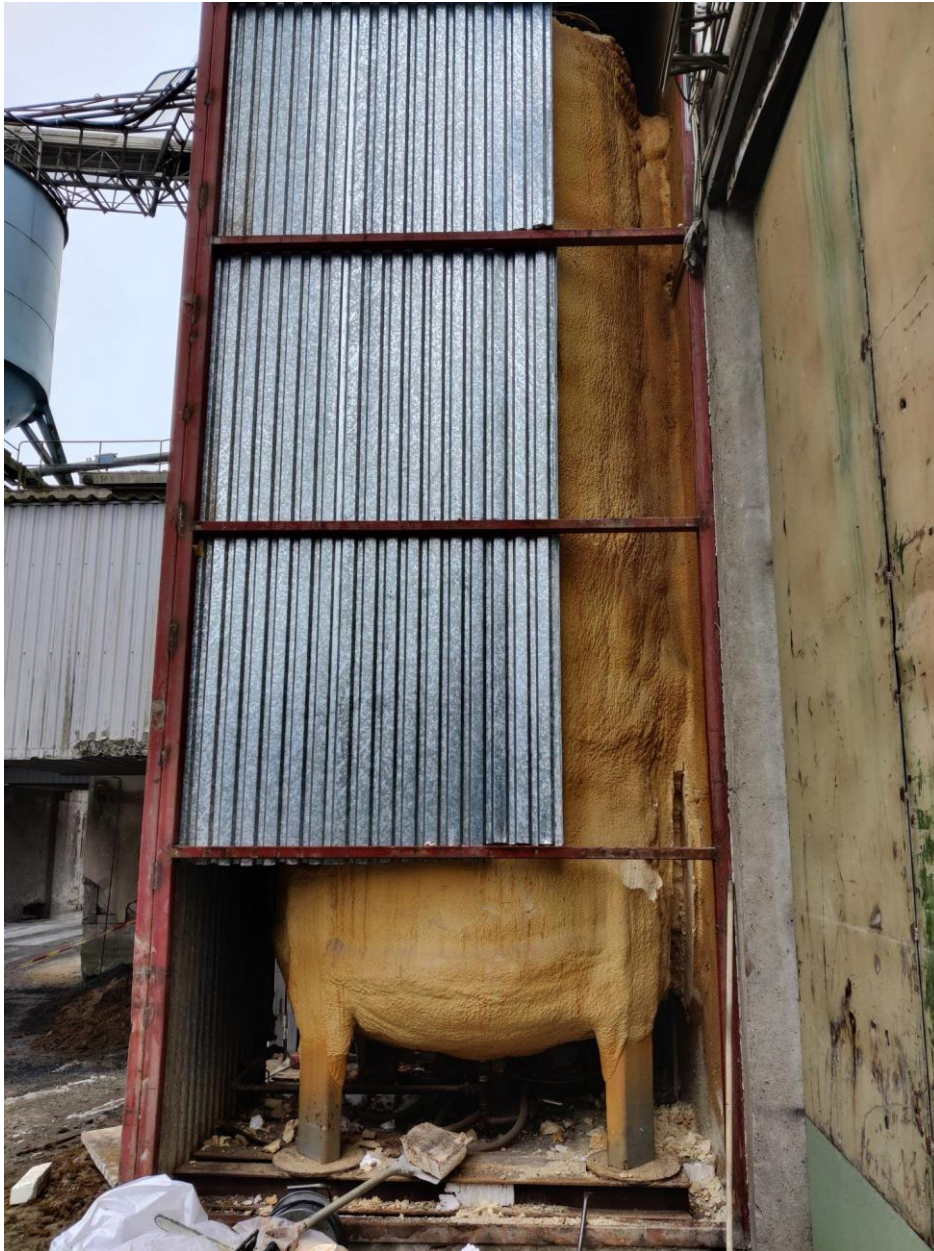
Kuva 5. Säiliön purkutyöt

Tilan seiniä ruvettiin irrottamaan ylhäältä alaspäin. Tilan seiniä purettaessa havaittiin, että säiliön uretaanivaippa oli liimautunut kiinni sivuseinään. Säiliön irrottamiseksi uretaania lähdettiin leikkaamaan moottorisahalla. Seinästä irrotetut uretaanin kappaleet kerättiin maasta heti jätesäkkeihin (Kuva 5).

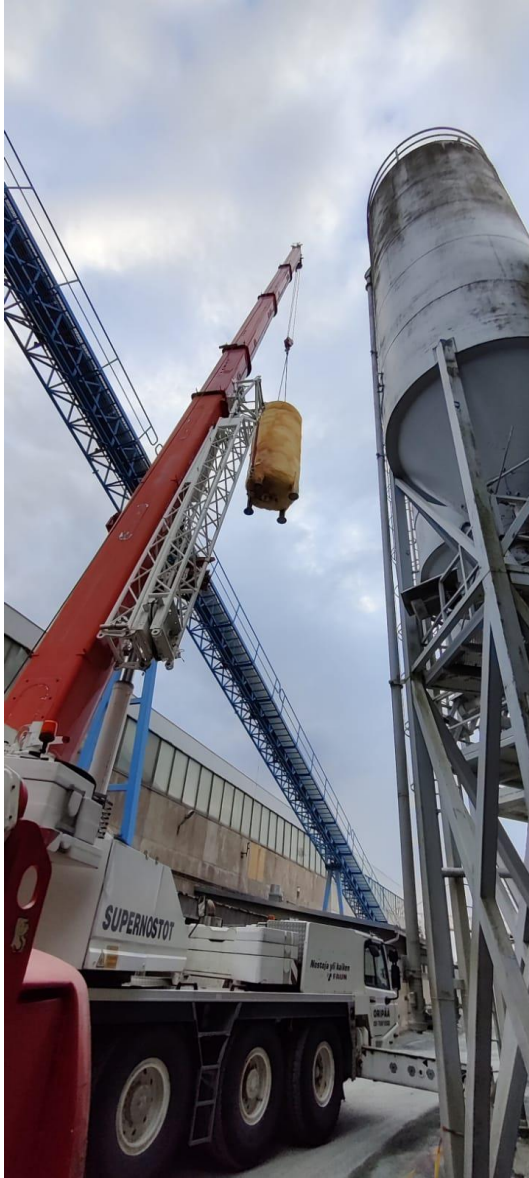
Kuva 6. Säiliön nostotyö

Nostettavan säiliön painoksi arvioitiin 5 000 kg. Nostoa suorittamaan tilattiin Supernostot Oy:ltä nosturiauto, jonka suurin nostokorkeus on 68 m. Säiliössä oli nostokorvakkeet, joista nosto suoritettiin. Ennen nostoa varmistettiin, että nostokorvakkeet olivat edelleen ehjät. Siilo on vanha, jonka vuoksi on mahdollista, että korvakkeet eivät ole enää riittävän vahvat nostoa varten.

Nosto onnistui ilman ongelmia (kuva 6). Autonosturin vaa'alla todettiin, että paino oli arvioitu huomattavasti ylöspäin. Säiliön todellinen paino oli 2 000 kg.

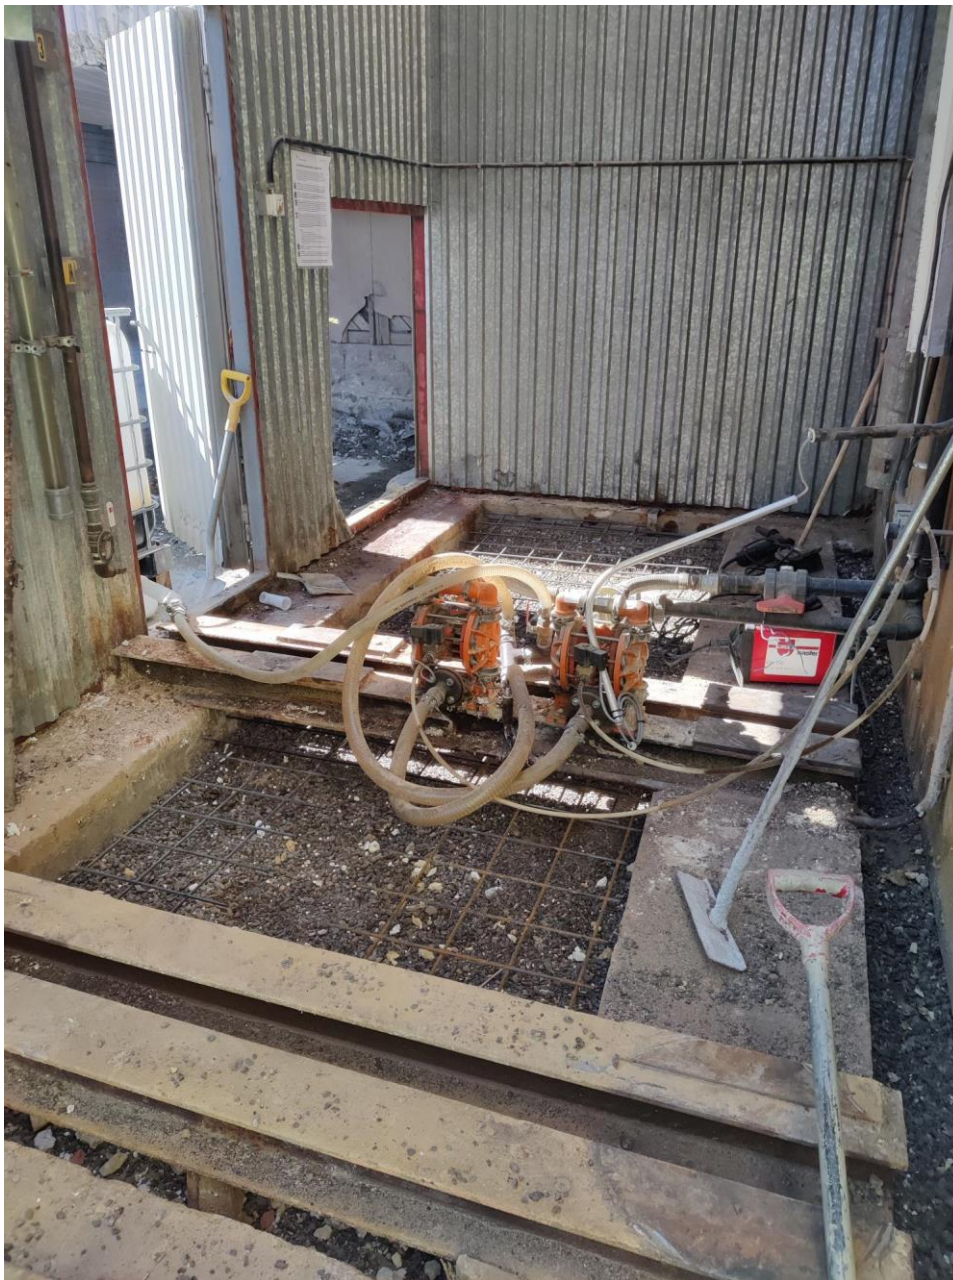
Kuva 7. Betonilaatan raudoitus

Ennen uuden säiliön asentamista paikoilleen valettiin lattiaan betonista laatta, jolla varmistetaan, ettei säiliön pääse vajoamaan ajan saatossa (kuva 7). Säiliö asennetaan vanhojen teräspalkkien päälle, jotka ovat kahden betonilaatan päällä. Lattiavalu tehdään betonilaattojen väliin. Teräs palkkeihin hitsattiin lattarautoja, joilla ne liitetään betonilaatan avulla yhtenäiseksi. Laattaan laitettiin lisäksi 8 mm:n harjateräsverkko raudoitukseksi.

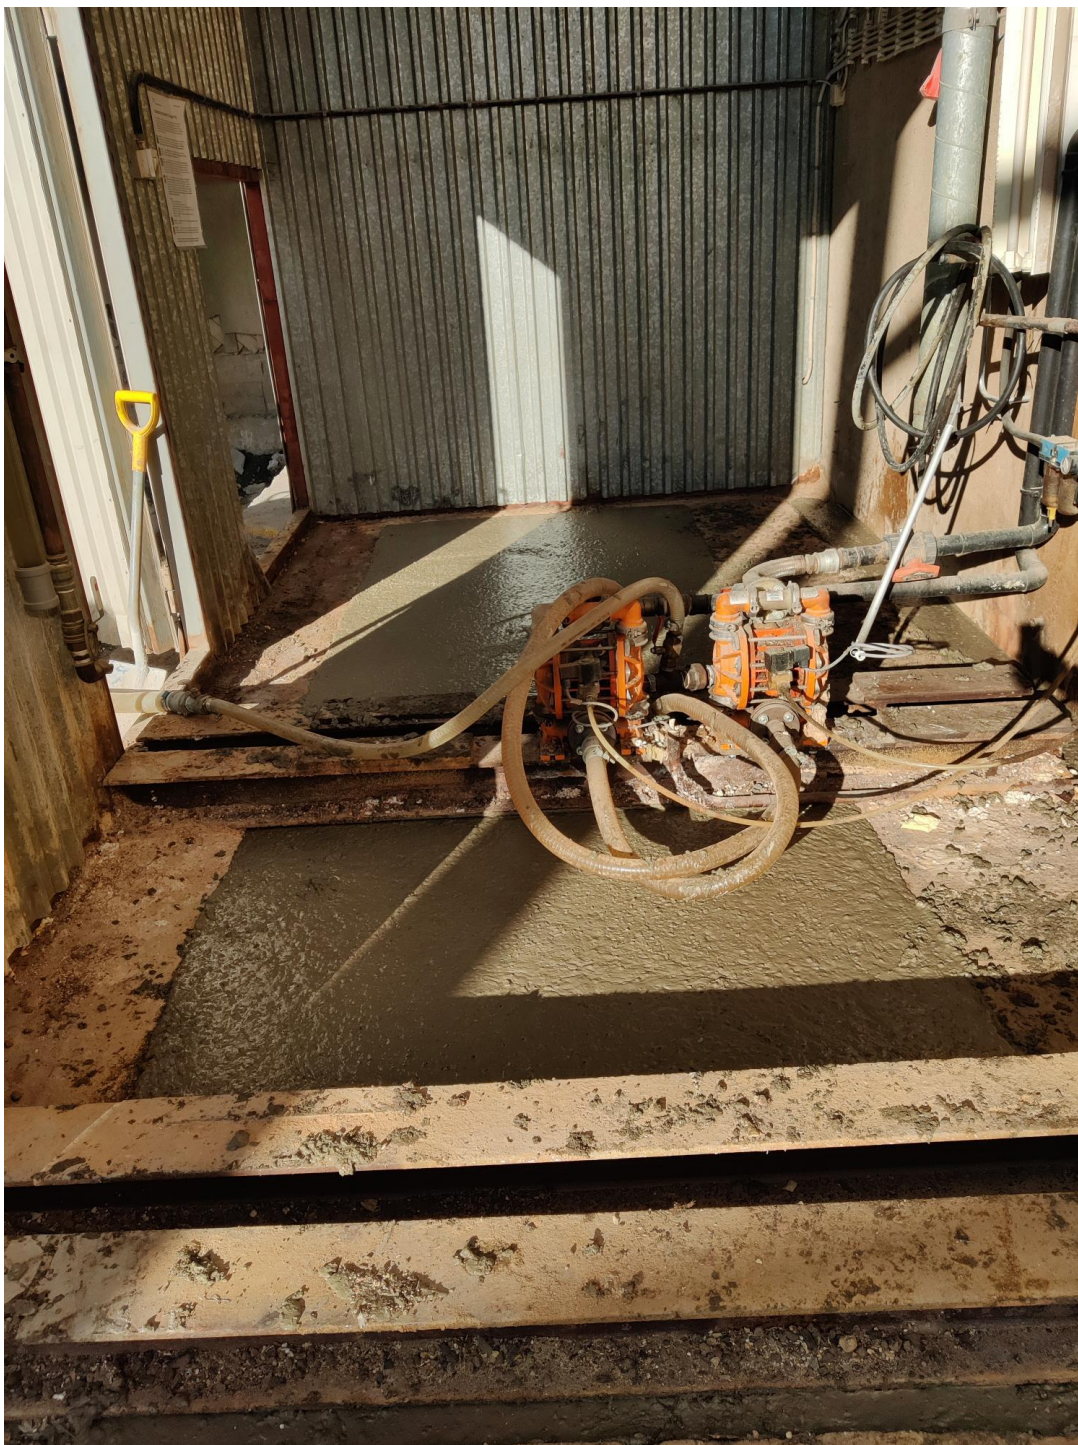
Kuva 8. Lattia valu

Pohja valettiin elementtitehtaan omalla betonilla. Massaksi valittiin pakkasen kestävä ja lujuusluokaltaan oleva C35/45 betoni. Valu suoritettiin valujassikalla, joka oli pyöräkuormaajan haarukassa kiinni. Seinään purettua reikää jouduttiin hieman suurentamaan, jotta betoni saatiin laskettua helposti lattialle (kuva 8).

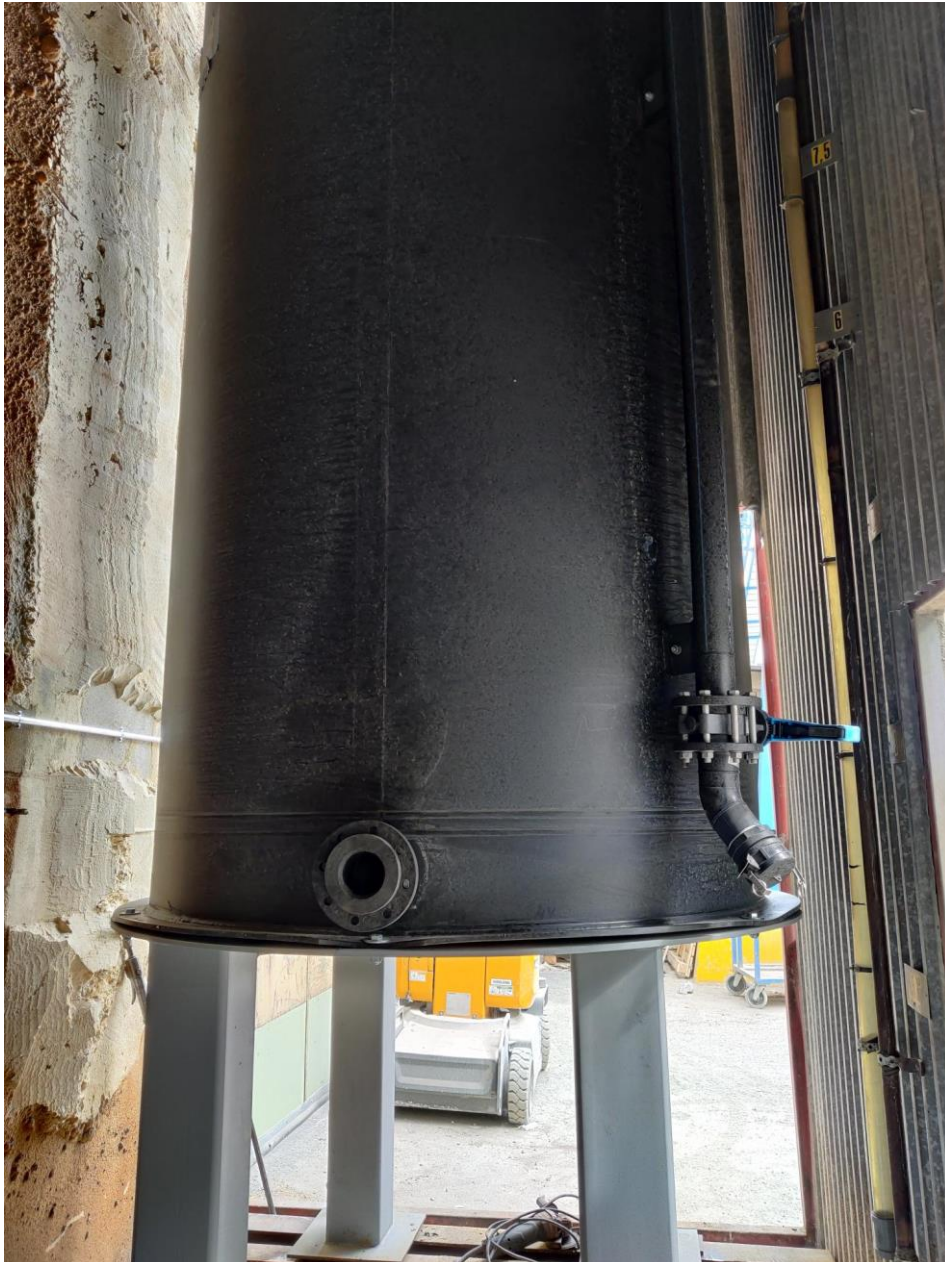
Kuva 9. Lisäainesilo kiinnitettynä paikoilleen

Ennen säiliön asennusta sille teetetty alusta asennettiin paikoilleen. Se kiinnitettiin palkkiteräksiin joka jalankohdalta hitsaamalla, jotta voitiin varmistua, ettei säiliö pääse kaatumaan ajan saatossa.

Säiliö kiinnitettiin alustaan sen alareunasta pulttiliitoksella (kuva 9.)
