Insinööri (AMK), LVI-tekniikka

2022

LEGIONELLABAKTEERIN RISKIARVIOKARTOITUS KIINTEISTÖJEN KÄYTTÖVESIVERKOSTOISSA

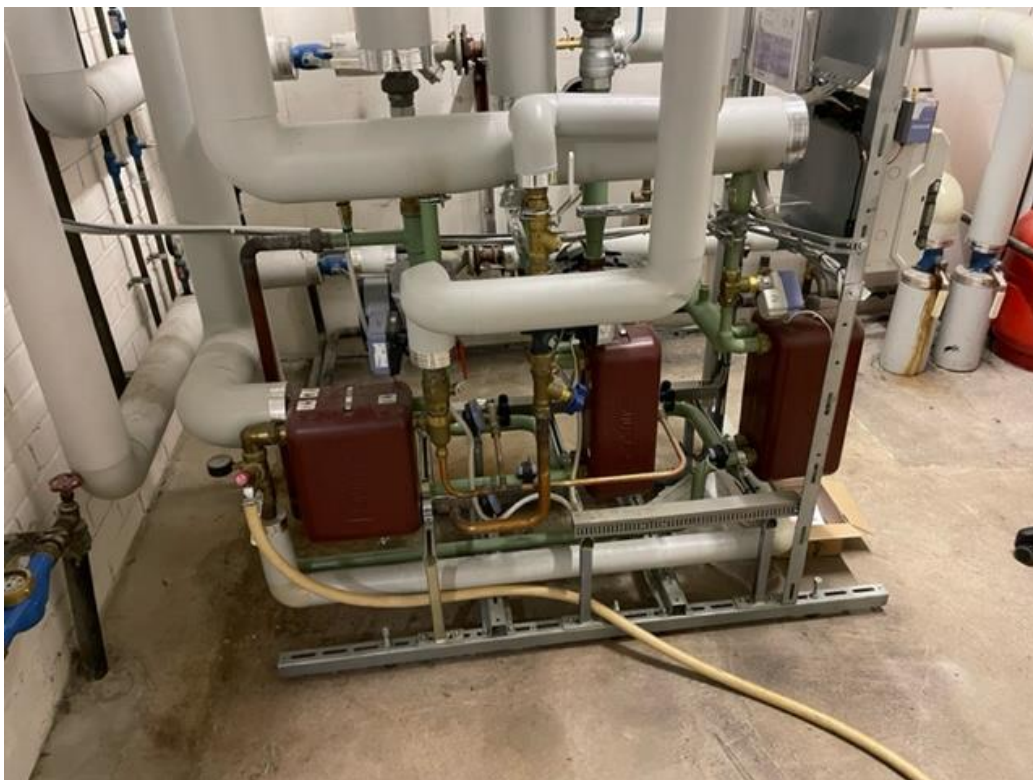
Kuva 1. Kaukolämmön alajakokeskus.

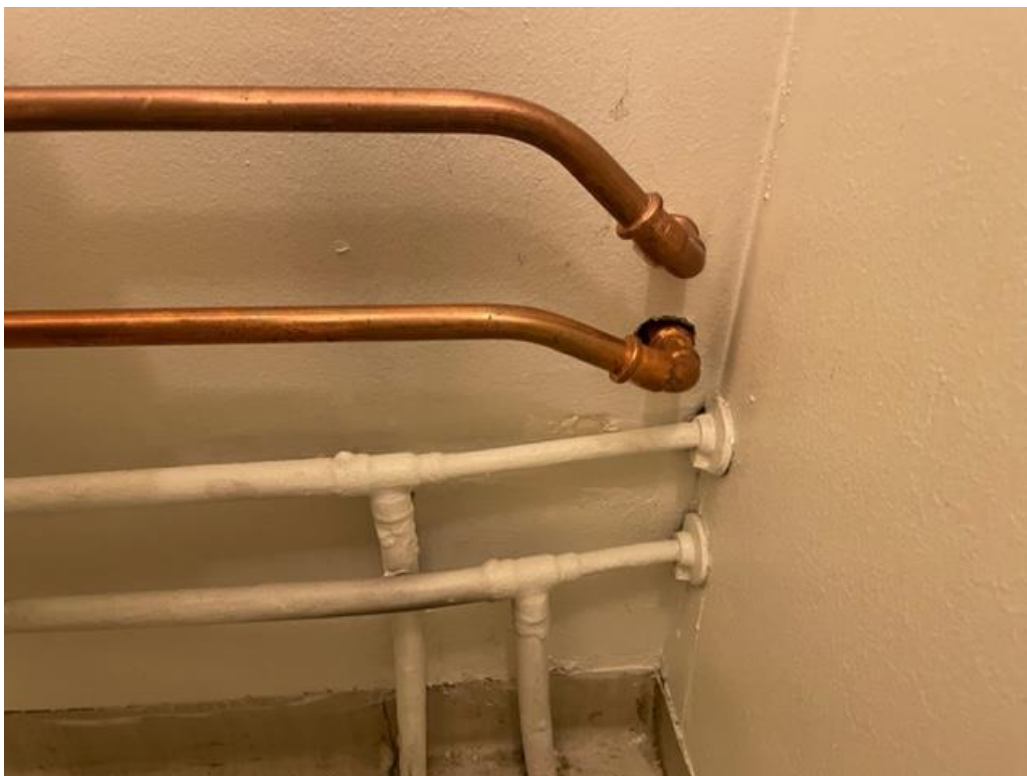
Kuva 3. Kupu-putkea puristusliitoksin.

Kupariputkien seinämät ovat muihin LVI-tekniikassa käytettyihin materiaaleihin verrattuna ohuempia, niiden ominaislujuuden ollessa parempia. Kupariputkella (kuva 3) on ohuen seinämän vuoksi suurempi sisähalkaisija ja sen kitkakerroin on myös vähäinen. Kuparin käytön erinomaisuus johtuu näistä asioista, koska niillä saavutetaan suuri virtauskapasiteetti. Kupari on ruostumatonta materiaalia, eikä esimerkiksi UV-säteily, ilman kosteus tai muut ympäristötekijät ole sen rakenteelliselle kunnolle uhaksi. Kupariputkien liitostapoina käytetään yleisesti kovajuottoa, pehmeäjuottoa, puserrusliittimiä, puristettavia liittimiä ja pistoliittimiä. Kupariputkien katkaisu toteutetaan tiheähampaisilla metallisahoilla, erilaisilla katkaisukojeilla tai kupariputkileikkureilla. Katkaisun jälkeen putkien päihin muodostuneet kuroumat jyrsitään pois ja putken sisälle syntyneet lastut putsataan pois. Kupariputket asennetaan näkyviin pintavetoina tai rakenteiden sisälle. Asennuksia tehdessä putket on kiinnitettävä kannakkein riittävän tiheästi. (Harju 2016)

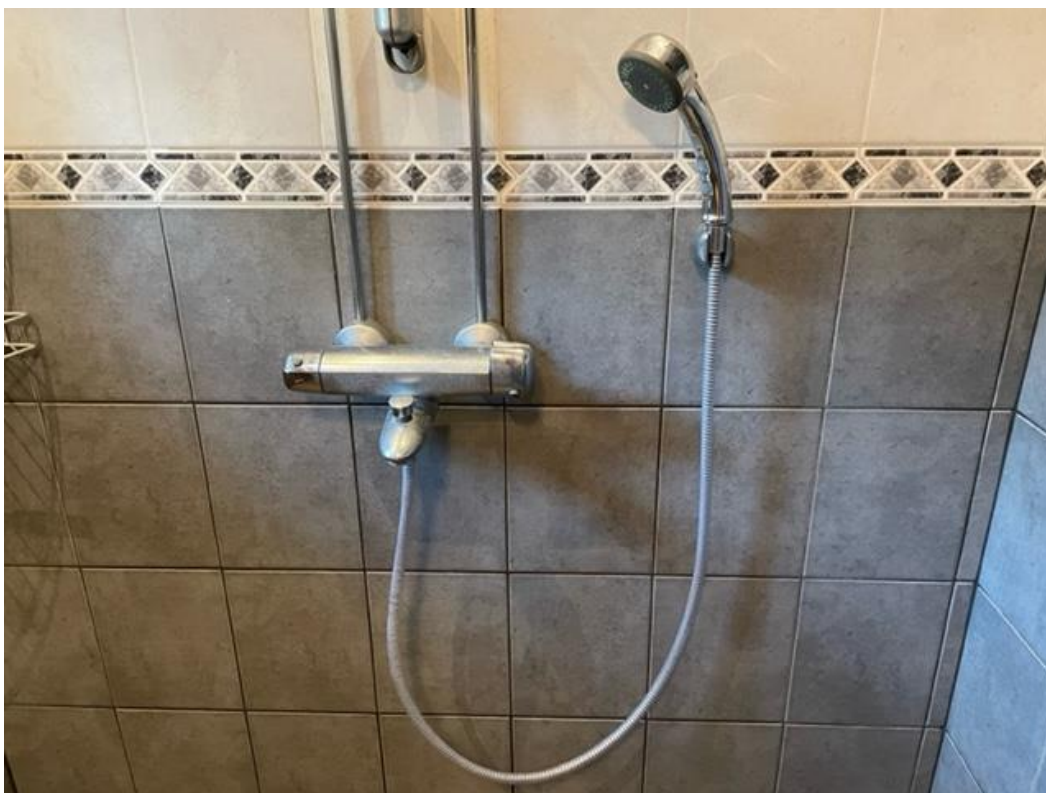
Kuva 4. Suihkusekoittaja.

veden lämpötilaa pystytään säätämään yhdellä vivulla. Hanan sisällä on kaksi keraamista levyä, jotka liukuvat toisiaan vastaan ja joissa on reiät kuumaa ja kylmää vettä varten. Näiden levyjen avulla veden lämpötilaa ja virtausta pystytään säätämään. Kaksiotehanassa on kaksi erillistä venttiiliä lämpötilojen säätöön. Sekoittajia on lukuisiin eri käyttötarkoituksiin kuten pesualtaisiin, keittiöihin ja suihkuihin (kuva 4). (Harju 2016)

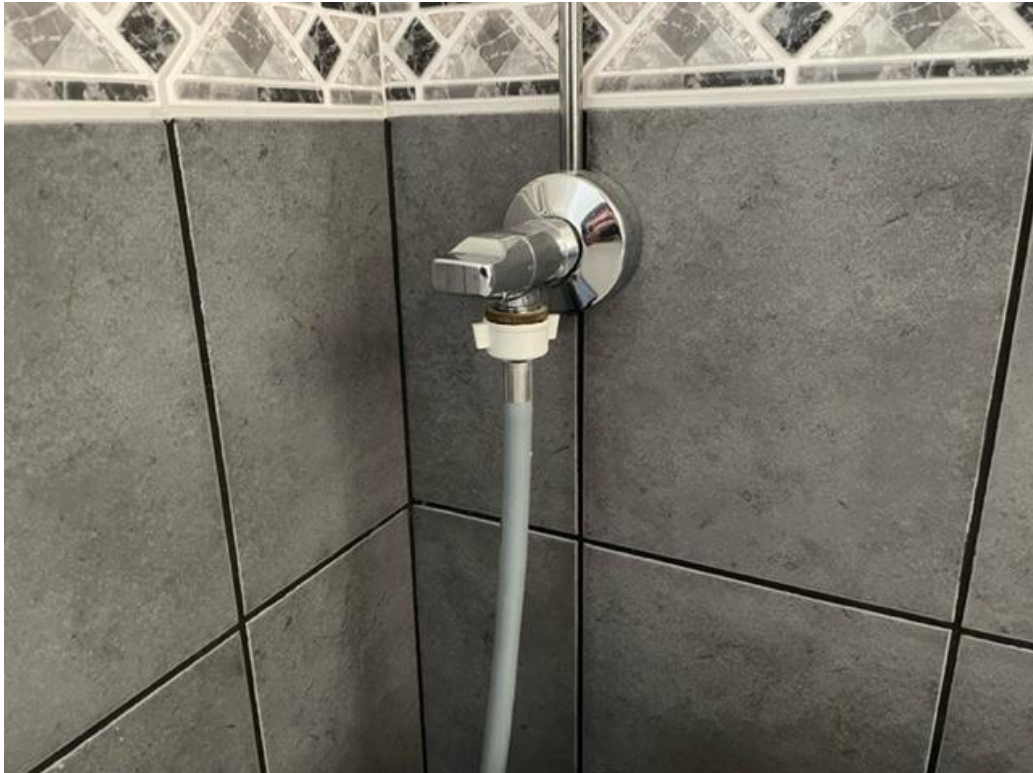
Kuva 5. Pyykinpesukoneen venttiili. Venttiilin toimintaperiaate on sama, kuin astianpesukoneen venttiilissäkin.

Pyykinpesukoneet yhdistetään käyttövesiverkostoon pesukonehanoilla (kuva 5). Pyykin pesuun tarkoitetut järjestelmät yhdistetään ainoastaan kylmään veteen erilaisten pesuohjelmien vuoksi. Pesukoneiden veden tuloputkia ei saa yhdistää sekoittimien juoksuputkiin, käsisuihkun liitäntään tai vastaavaan. Pesukonehanan tulee olla suljettuna, pesukoneen ollessa poissa käytöstä. Pesukonehanan voi yhdistää sekoittajan kylmän veden putkistoon. (Harju 2016)

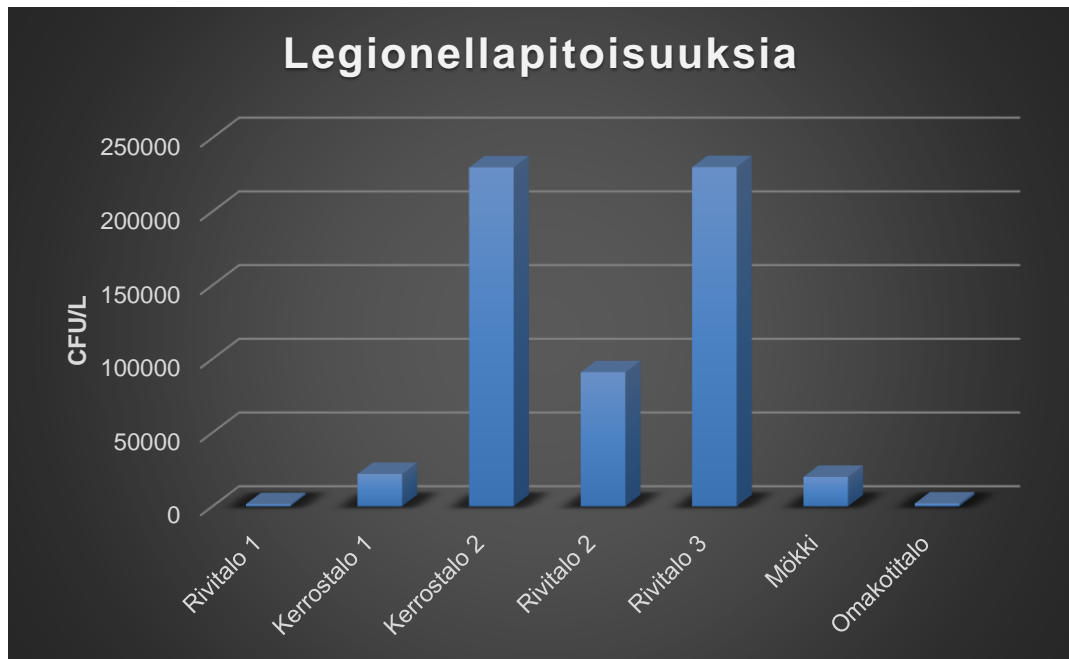
Kaavio 2. Legionellabakteerin pitoisuuksia kotiympäristöjen käyttövesiverkostoissa, joissa sairastumistapauksia todettiin Suomessa vuosina 2014–2016 (Kusnetsov ym. 2018).

Kaavioon 2 on koottu seitsemässä erilaisessa asuinkiinteistössä havaitusta legionellabakteerin tartuntatapauksesta Suomessa, vuosien 2014 ja 2016 välisellä ajanjaksolla. Näytteitä otettiin sekä kylmästä että lämpimästä vedestä. Kylmän veden lämpötila bakteerin merkittävillä arvoilla oli $+6\text{ }^{\circ}\text{C}$ ja $+30\text{ }^{\circ}\text{C}$ välillä. Lämpimän veden verkostossa lämpötilat olivat $+40\text{ }^{\circ}\text{C}$ ja $+60\text{ }^{\circ}\text{C}$ välillä. Kymmenestä seurattavista tartuntatapauksista seitsemän havaittiin talousvedestä, yksi omakotitalosta, jossa käytössä oli maalämpö ja poreamme, yksi ilmankostuttimesta ja yksi nurmikkomullasta, joka kompostoitui jätevesilietteellä. Kuten kaavion 2 pitoisuuksista huomataan, legionellabakteerin pitoisuudet voivat olla hyvinkin erilaisia toisiinsa nähden ja silti aiheuttaa tartuntatapauksia. Tutkimustuloksista havaittiin kuinka ilmankostuttimesta otetussa legionellanäytteessä on suhteessa suurimmat arvot, $3\,000\,000\text{ pmy/l}$. Ilmankostuttimista bakteerit voivat päästä kulkemaan ilmankostuttimien kautta aerosoleina ihmisten keuhkoihin, jolloin riski infektiolle on suuri. Toiseksi suurimman pitoisuusarvon legionellan tutkimuksissa sai nurmikkomulta. Legionellainfektion johdosta tutkimuksia suoritettiin kiinteistön vesijohtoverkostoon, jossa legionellaa ei havaittu merkittävien määrien. Nurmikkomullasta otetuissa näytteissä havaittiin legionellapitoisuuksia $1\,100\,000\text{ pmy/g}$. Potilas oli levittänyt nurmikkomultaa, joka oli valmistettu kompostoimalla jätevesilietettä käyttäen. Jätevesilietteen kautta aerosoleja

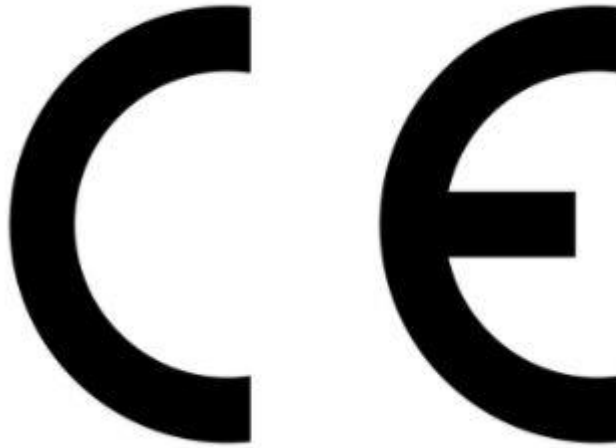
Kuva 7. Esimerkki CE-merkinnästä.

Putkimateriaalien valinnoilla legionellan alustava ehkäisy on yksinkertaista. Riskit voidaan minimoida valitsemalla kiinteistöön vain materiaaleja ja tuotteita, jotka ovat hyväksytty juomavesikäyttöön. Erilaisten materiaalien kelpoisuus voidaan osoittaa esimerkiksi CE-merkinnällä (kuva 8) tai tyyppihyväksynnällä. CE-merkintä tarkoittaa, että kyseinen tuote täyttää EU:n lainsäädännön asettavat vaatimukset eri tuotteille. CE-merkintöjä edellyttäviä direktiivejä on laadittu yli 20 kappaletta. Direktiiveillä on positiivinen vaikutus hyvän laadun menettelylle EU:n alueella. (SFS)

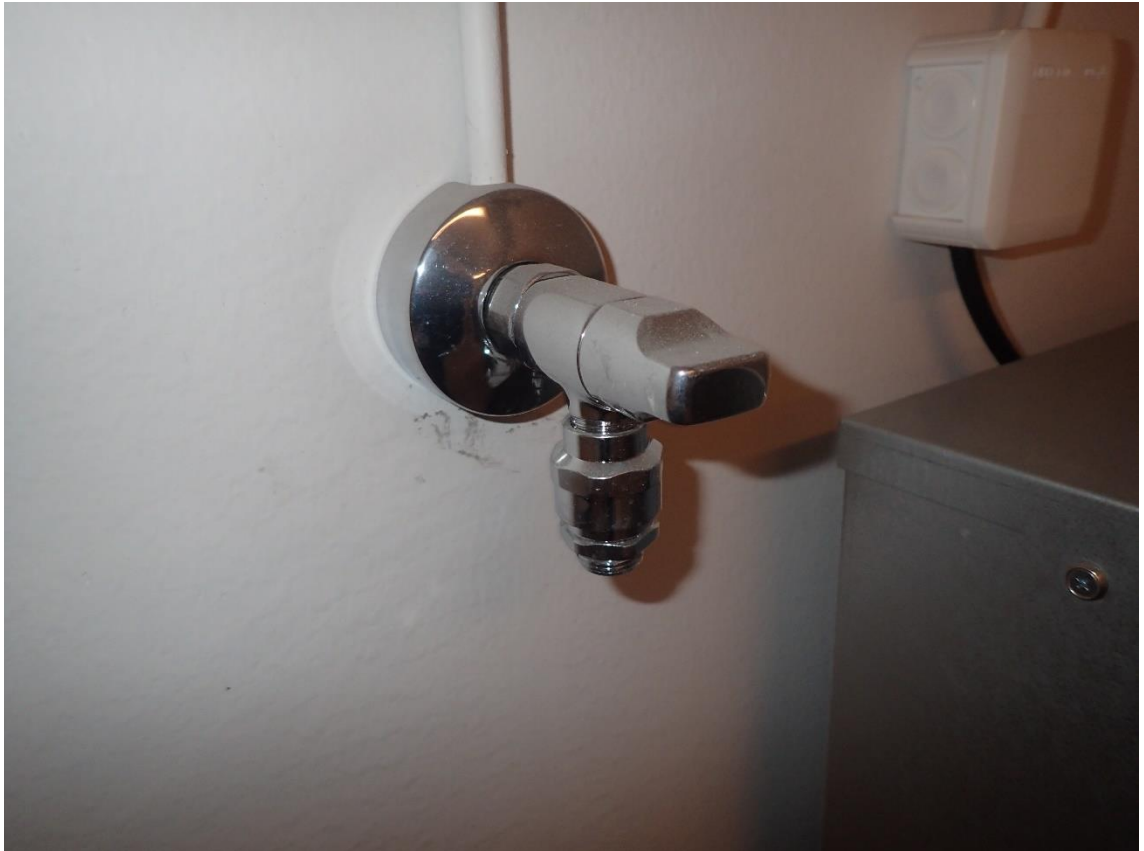
Kuva 8. Takaisinimusuoja liitettynä pyykinpesukonehanaan.

Nesteiden takaisinvirtaus käyttövesiverkostoon voi lisätä bakteerikantaa putkistossa. Kuten tutkimuksissa on huomattu (Yoshida ym. 2018), esimerkiksi pesukoneet muodostavat merkittävän riskin legionellabakteerin kasvamiselle. Ilman takaisinvirtauksen ehkäisyä, bakteerikanta voi ali- tai ylipaineistuksen takia päästä verkostoon ja aiheuttaa bakteerikannan etenemisen verkostossa. Takaisinvirtauksen ehkäisy suoritetaan takaisinimusuojauksilla (kuva 8). Voimassa olevien määräysten mukaan veden takaisinimeytymistä verkostoon on pyrittävä torjumaan. Takaisinimusuojaustyyppien määrittäminen eri tilanteissa perustuu standardin SFS-EN 1717 mukaan. Takaisinimusuojalaitteiden toimintatapoja ovat ilmavälijärjestely, ilman sisääntuloaukko tai mekaaninen järjestely. (Kaunisto 2013)
