**1990-LUVUN PIENTALOJEN
ILMANPAINESUHTEIDEN TARKASTELU JA
VERTAILU RAKENNUSAIKAISIIN JA
RAKENTAMISEN NYKYISIIN SÄÄDÖKSIIN**

Opinnäytetyö

Talotekniikka

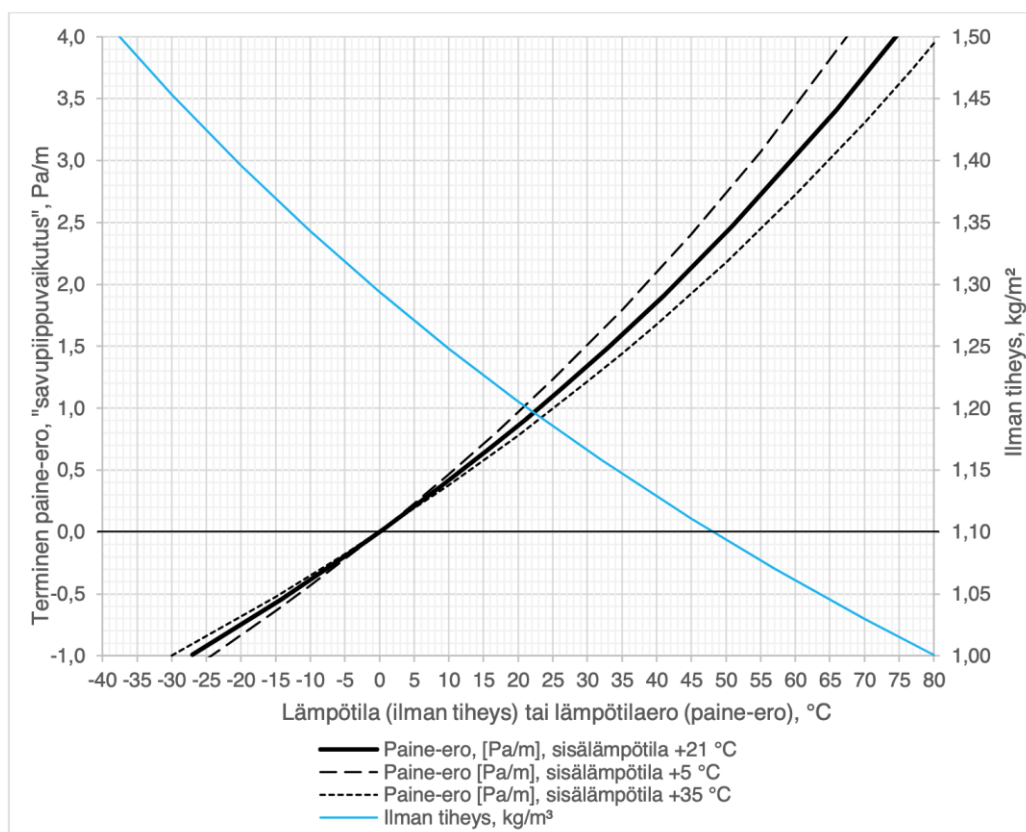
Kuva 1. Ilman tiheys ja terminen paine-ero /5, s. 28/

Mittaustulosten korjaus suoritetaan määrittämällä terminen paine-ero [Pa/m]. Kun suoritetaan kertamittauksia, voidaan terminen paine-ero määrittää kuvan 1 avulla. Tällöin pitää olla tiedossa mittaushetken ulko- ja sisälämpötilat. /5, s. 28./

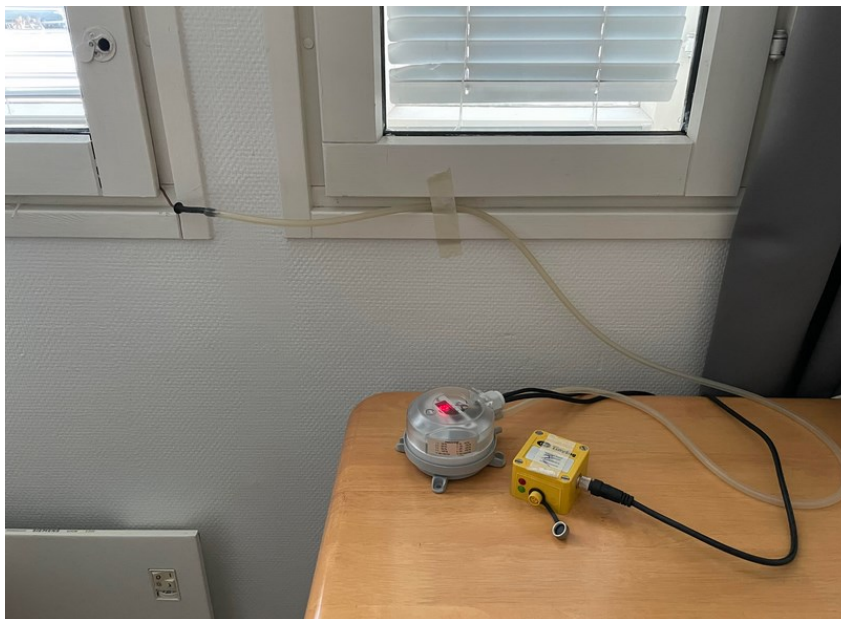
Kuva 3. Beck 984Q -paine-eromittari mittauksessa

Pidempikestoisissa seurantamittauksissa käytetään Beckin näytöllistä 984Q-sarjan paine-eromittaria (kuva 2). Mittari asetettiin painealueelle numero 5, jolloin mittari kykenee havainnoimaan paine-erot -50...+50 Pa, tarkkuudella 1 Pa. Viestisignaaliiksi valittiin tässä tapauksessa jännite, koska paine-eromittari ja loggeri sijaitsevat hyvin lähellä toisiaan. Mittauksissa käytettiin 30 sekunnin mittausväliä, joka tarkoittaa yhden viikon mittausjaksolla reilua 20 000 mittausta. Beck 984Q -paine-eromittarin tekniset tiedot on esitetty taulukossa 3. Kuvassa 3 on esitetty mittauksen suoritustapa. /11./

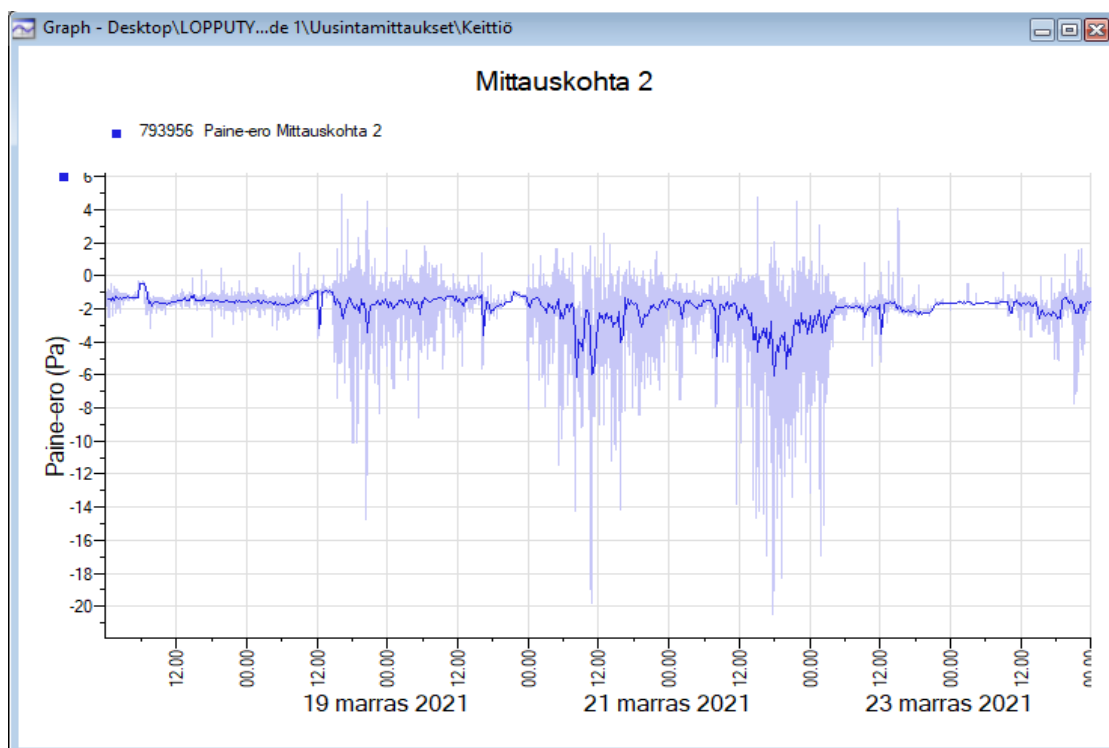
Kuva 6. Kohde Honkajoenkaari 6, Mittauskohta 2, K

Mittauskohta 2 sijaitsee keittiössä, joka on yhtä avonaista tilaa olohuoneen kanssa. Keittiössä on poistoilmaventtiili sekä erillispoistona liesituuletin. Olohuoneessa on tuloilmaventtiili. Keittiön kaksi ikkunaa aukeavat luoteeseen, olohuoneen neljä isoa ikkunaa kaakkoon. Keittiöstä on suora yhteys kodinhoitohuoneen ja kuistin kautta pääasiassa käytössä olevalle ulko-ovelle.

Paine-eromittauksessa näkyy sekä yli- että alipainevaihtelua. Koska voimakkain vaihtelu sekä yli- että alipaineen puolelle ajoittuu samoihin hetkiin, kyse on todennäköisesti tuulen vaikutuksesta. Lisäksi osa alipainepiikeistä voi olla erillispoiston aiheuttamia ja osa ali- ja ylipainepiikeistä ulko-oven aukaisusta johtuvia.

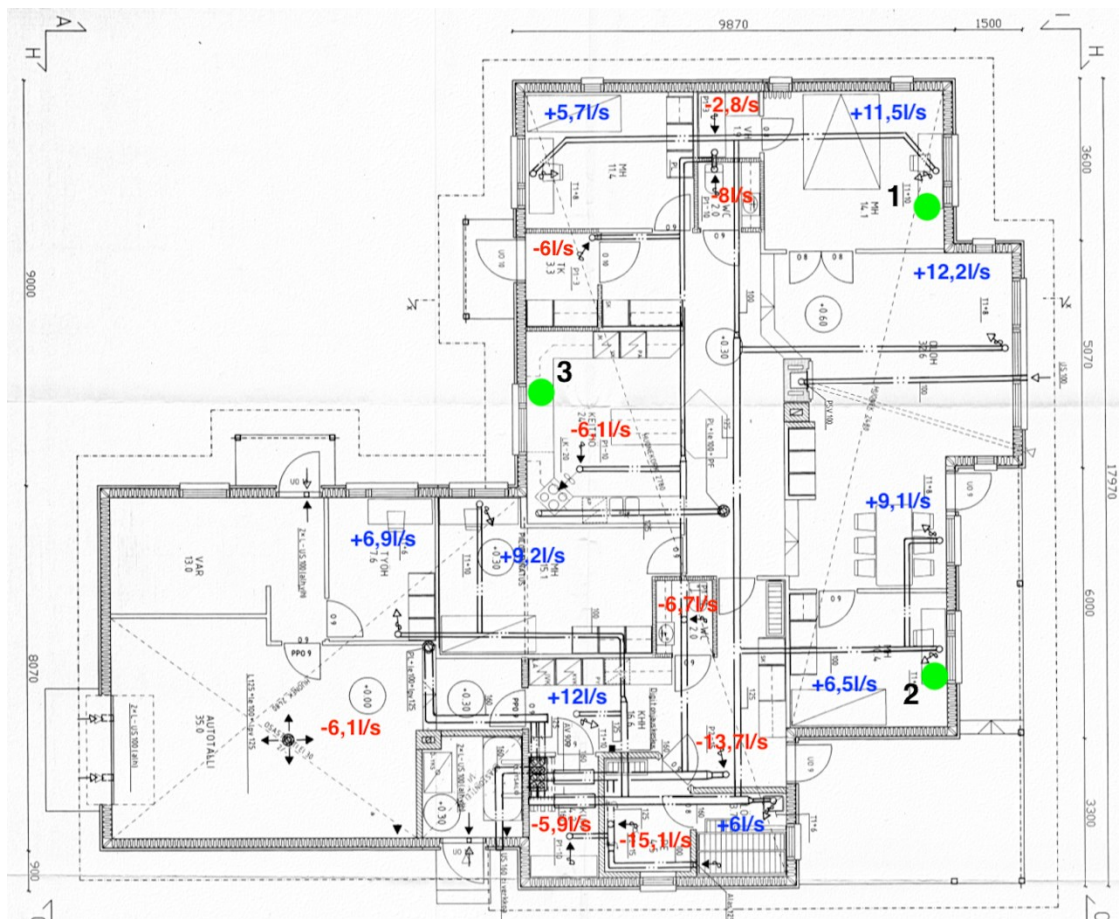
Ilmanvaihtojärjestelmä	Koneellinen tulo ja poisto, MUH ilmava Digit
Tulo- ja poistoilmapuhaltimien tehot iv-koneella %	50/50
Mitattu tulo- ja poistoilmavirta l/l	79/71 (l/l)
Tulo- ja poistoilmavirtojen suhde %	11% enemmän tuloilmaa, kuin poistoa

Kuva 9. Torpparintie 6, paine-eromittareiden sijainnit sekä tulo- ja poistoilmamäärät

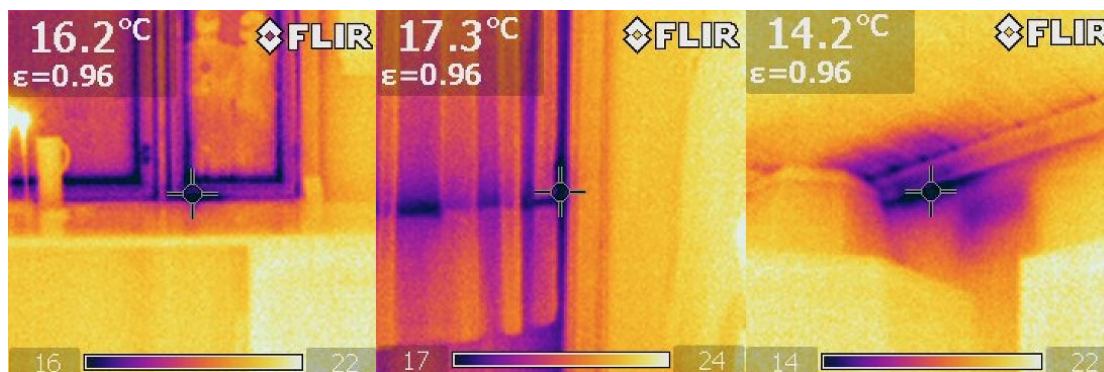
Kuvassa 13 on esitetty muutama Torpparintie 6:sta otetuista lämpökamerakuvista. Kuvat on otettu samoista tiloista kuin missä Beck-paine-eromittarit ovat sijainneet. Otettujen kuvien perusteella voidaan todeta, että rakennus on tiiviimpi kuin kaksi muuta mitattua rakennusta. Muun muassa nurkat, liitoskohdat sekä ikkunoiden ja ovien pielet olivat lämpimämpiä, eikä selkeitä viuhkamaisia kylmiä kohtia ollut havaittavissa. Mielenkiintoisin kohta

oli kylmempi kohta keittiön laipiossa, joka tosin voi selittyä liesituulettimen poistoputken sijainnilla ja vähäisemmällä yläpohjan eristepaksuudella kyseisessä kohdassa.

Kuva 13. Kohde Torpparintie 6, lämpökamerakuvat

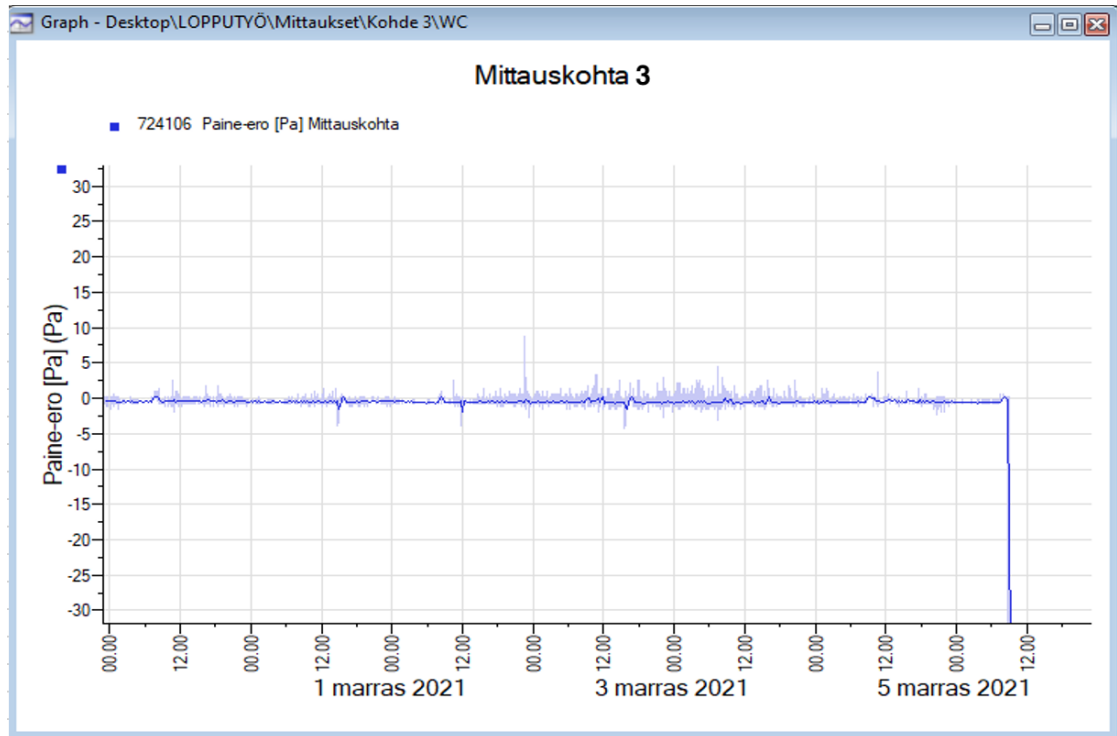
Kuva 17. Kohde Honkajoenkaari 4, Mittauskohta 3, WC

Mittauskohta 3 sijaitsee wc-tilassa, jossa on pieni metsän suuntaan länteen aukeava ikkuna ja joka on erotettu kylpyhuoneesta kevytrakenteisella liukuovella. Käytännössä liukuovi on jatkuvasti auki. Pesuhuoneessa on poistoilmaventtiili ja saunassa tulo- ja poistoilmaventtiili. Mittaustuloksessa näkyy hyvin pientä vaihtelua.

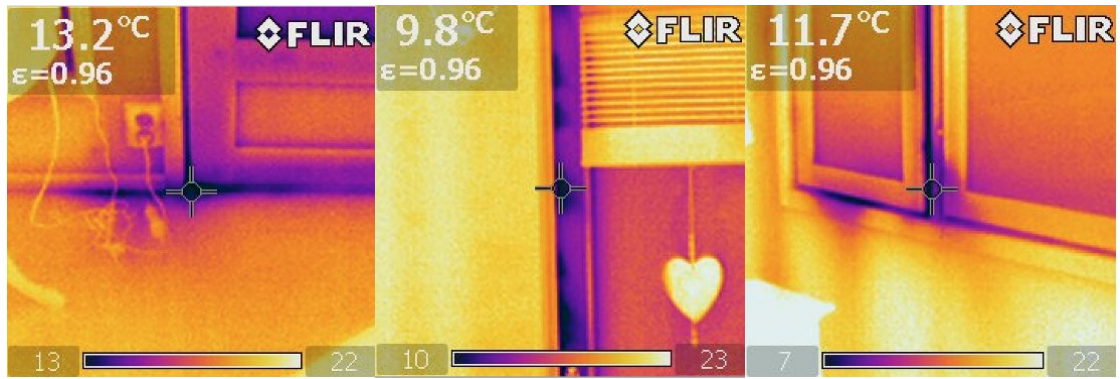
Kuvassa 18 on esitetty muutama Honkajoenkaari 4:sta otetuista lämpökamerakuvista. Kyseiset kuvat on otettu samoista tiloista, kuin missä Beck-paine-eromittarit ovat sijainneet. Otettujen kuvien perusteella voidaan todeta, että ilmaa pääsee sisään muun muassa ulko-ovien ja ikkunoiden tiivisteistä. Nurkat ja seinien liitoskohdat olivat samaa tasoa Honkajoenkaari 6:n kanssa.

Kuva 18. Kohde Honkajoenkaari 4, lämpökamerakuvat
