UIMAHALLIN PINTAPUHTAUS JA OMAVALVONNAN KEHITTÄMINEN

Huittisten kaupunki

Opinnäytetyö
Toukokuu 2014
Palvelujen tuottamisen ja johtamisen
koulutusohjelma
Tampereen ammattikorkeakoulu

Surface Hygiene and On-site Monitoring in the Public Swimming Pool
The City of Huittinen

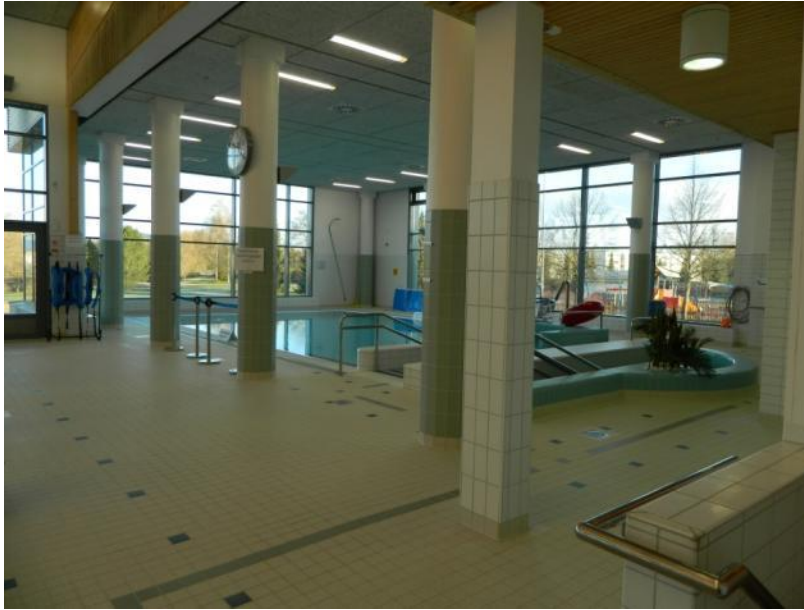
KUVA 3. Uimahallin laajennusosan allastiloja (Kuva: Päivi Hauhtonen 2014)

Uimahallilla on viisi erilaista allasta, suluissa veden lämpötila: pääallas (26–28 °C), lastenallas (30–32 °C), monitoimiallas (30–32 °C), kylmäallas (n. 6 °C) ja kahluallas (30–32 °C). Näistä monitoimiallas ja kylmäallas sijaitsevat remontin aikana rakennetulla uudella puolella (kuva 3). (Huittinen 2014.)

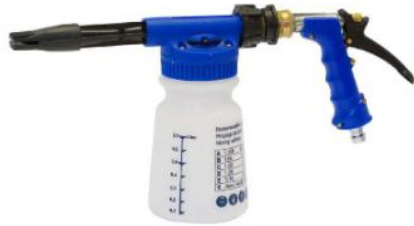
KUVA 4. Variomatic-vaahdotuslaite (Kiiltoclean 2014a)

Pintoja puhdistetaan käsikäyttöisin siivousvälinein sekä koneellisesti. Kosteissa tiloissa puhdistusaineiden levitykseen käytetään vesijohtovedenpaineella toimivaa kannumallista Variomatic-vaahdotuslaitetta (kuva 4). Sen avulla saadaan levitettyä puhdistusaine vaahtona pinnoille. Puhdistusaineen annostelua voidaan portaittain säätää laitteen kanssa olevan valintakiekon avulla 0,8 – 10 prosenttiseksi. Laitetta voidaan käyttää myös huuhtelulaitteena, ilman pesuaineen annostelua. (Kiiltoclean 2014a).

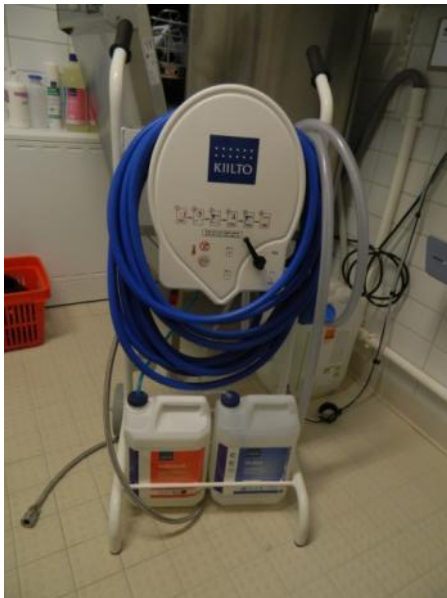
KUVA 5. Kiiltojet -suihkupuhdistuslaite (Kuva: Päivi Hauhtonen 2014)

Allastilan pintojen puhdistamiseen käytetään Kiiltojet-suihkupuhdistuslaitetta (kuva 5). Se toimii vesijohtovedenpaineella ja mahdollistaa puhdistusaineiden suihkuttamisen pinnalle. Laitetta voidaan käyttää pintojen pesuun ja desinfiointiin. (Kiiltoclean 2014b.)

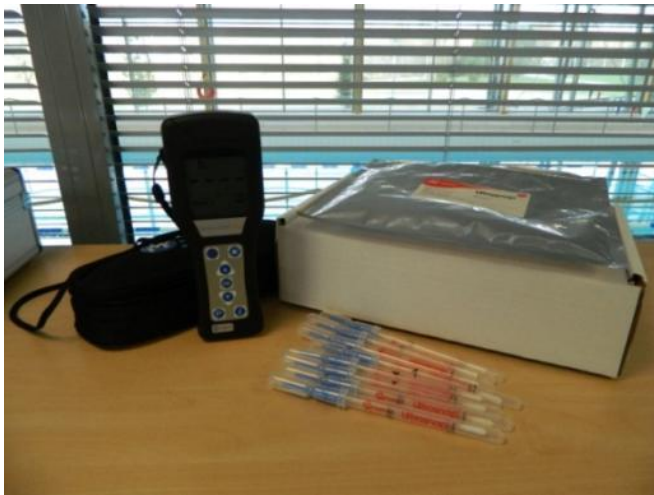
KUVA 6. Hygiena SystemSURE Plus -luminometri ja Ultraspap -testipuikot (Kuva: Päivi Hauhtonen 2014)

Mittaukset aloitettiin 23.4.2014 tarkastelemalla pintahygieniaa luminometrillä ennen ja jälkeen siivouksen. Ennen siivousta kuivilta pinnoilta otetut näytteet olivat yllättävän hyviä. Tämän vuoksi siivouksen jälkeen mitattiin uudestaan lukemat niiltä pinnoilta, joissa pintahygienia oli ollut huonolla tasolla ennen siivousta. Kuvassa 6 on luminometri ja testipuikot valmiina käyttöön.

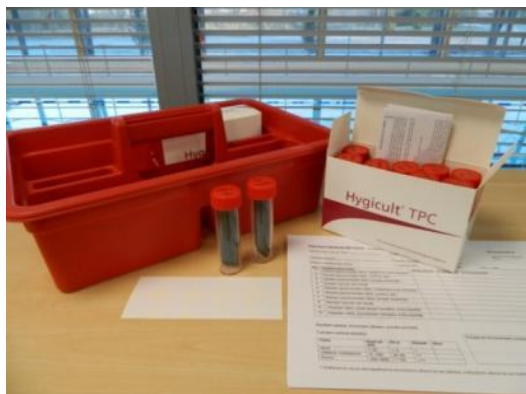
KUVA 7. Näytteenottoon käytetyt välineet 30.4.2014 (Kuva: Päivi Hauhtonen 2014)

Pintahygieniaa mitattiin luminometrin lisäksi Hygicult TPC ja Y&F -kontaktilevyillä. Kuva 7 on otettu 30.4.2014 aamulla näytteenottoon valmistautuessa. Tarkoituksena oli mitata pintapuhtaus ennen siivousta ja samalla testata mittauspöytäkirjaa.

Näytteenottoputkilot ja mittauspöytäkirja kulkivat mukana muovisessa säilytyskorissa. Ennen mittausta putkilot numeroitiin paketissa mukana olevien tarrojen avulla. Näyteputkilossa on kaksipuoliset kontaktilevyt – eri puolia voidaan hyödyntää samojen tai eri mittauskohteiden puhtauden mittaamiseen.

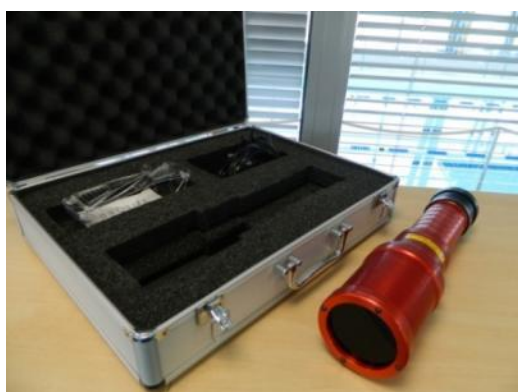
KUVA 8. UVisable® UVA T68 -lamppu ja säilytyslaukku (Kuva: Päivi Hauhtonen 2014)

Uimahallin pintojen tutkimiseen käytettiin UVisable® UVA T68 -lamppua. UV-valo on vaativa väline pintapuhtauden todentamiseen; on olemassa tulkinnan varaa sille, mitä lamppu näyttää. Allastilassa on aiemmin silmämääräisesti todettu olevan epoksi-saumausainejäämiä ja 23.4.2014 aamulla todennettiin tilannetta UV-lampun avulla (kuva 8). Mukana kierroksella olivat siivoustyönjohtaja Salminen ja siivoustyönohjaaja Kärkäs.

UV-lamppu näyttää pintojen puhtauden tai likaisuuden parhaiten pimeässä, joten tarkastuskierros tehtiin aamulla ennen siivousta ja osittain sen jälkeen. Tiloista sammutettiin valaistus siltä osin kuin tarvittiin pimeyttä ja aiheutettiin vähiten haittaa tilojen siivoukselle ja huoltomiehen työskentelylle. Tämänkin jälkeen ikkunoista tuleva luonnonvalo kuitenkin haittasi tutkimusta tietyissä tiloissa, esimerkiksi naisten ja miesten pesutiloissa.

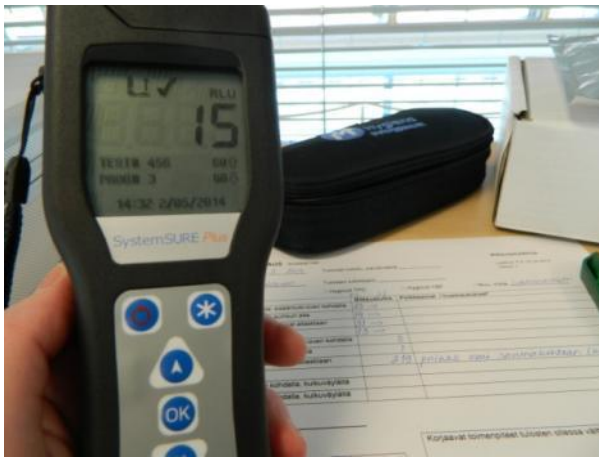
KUVA 9. System SURE Plus -luminometri käytössä (Kuva: Päivi Hauhtonen 2014)

ATP-luminometrin nopeus ja tarkkuus testattiin näytteenottopäivinä. Lukemat olivat hyödynnettävissä noin viiden minuutin sisällä näytteen ottamisesta (kuva 9). Tämä mahdollisti keskustelun laitoshuoltajien kanssa mahdollisista toimenpiteistä pintapuhautuksen parantamiseksi. Samalla myös seurattiin pintojen puhtautta ennen siivousta sekä siivouksen jälkeen, pintojen kuivuttua. Mittausten vertailua tehtiin ottamalla samoilta pinnoilta Hygicult-näytteitä.

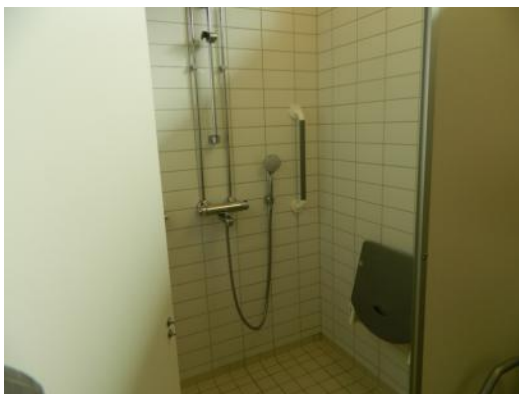
KUVA 10. Erillinen suihkutila ja ylös nostettava suihkuuoli (Kuva: Päivi Hauhtonen 2014)

Ennen siivousta 23.4.2014 mitatut lukemat olivat korkeita alaslaskettavan suihkuistui-
men pinnalla (kuvassa 10), lattiakaivon ritilän päällä sekä naisten pesuhuoneesta allasti-
laan nousevien portaiden alimmalla askelmalla. Suihkuistuimen pintaa kosketaan pal-
jaalla iholla ja pinnan materiaali on huokoista ja pehmeää, joten tulos ei yllättänyt. Pe-
sun ja kuivumisen jälkeen pinta oli kuitenkin puhtaudeltaan hyvällä tasolla.

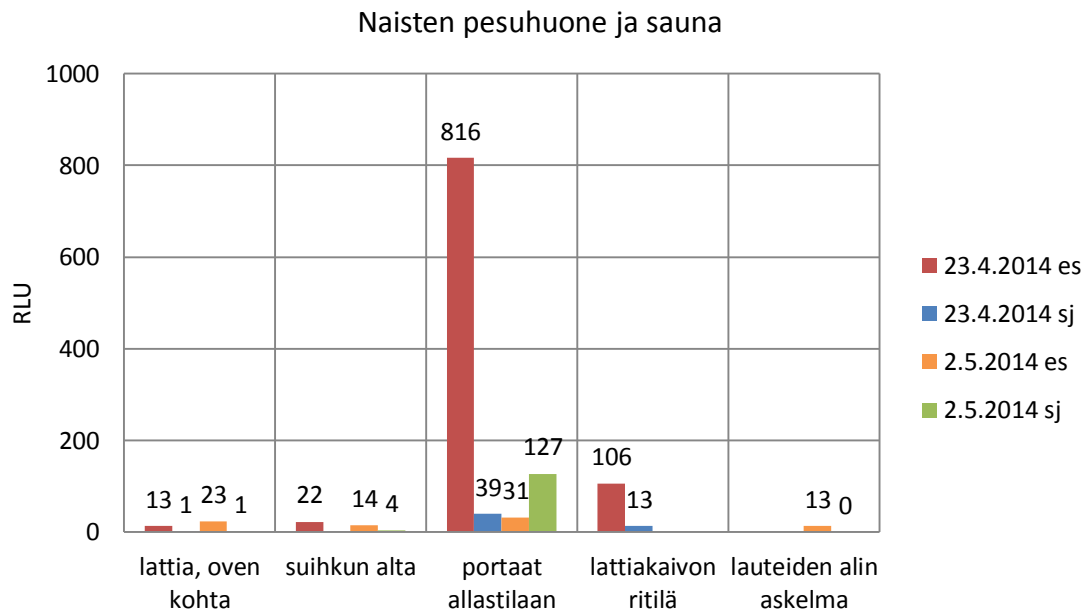
KUVIO 16. Naisten pesuhuoneen ja saunan tuloksia ennen ja jälkeen siivouksen

Huolimatta ennen siivousta otettujen näytteiden suuristakin RLU-arvoista, olivat lue-
mat hyvällä tasolla siivouksen jälkeen. Toimenpideraja 60 RLU ylittyy näytteessä, joka
otettiin allastilaan vieviltä portailta siivouksen jälkeen.

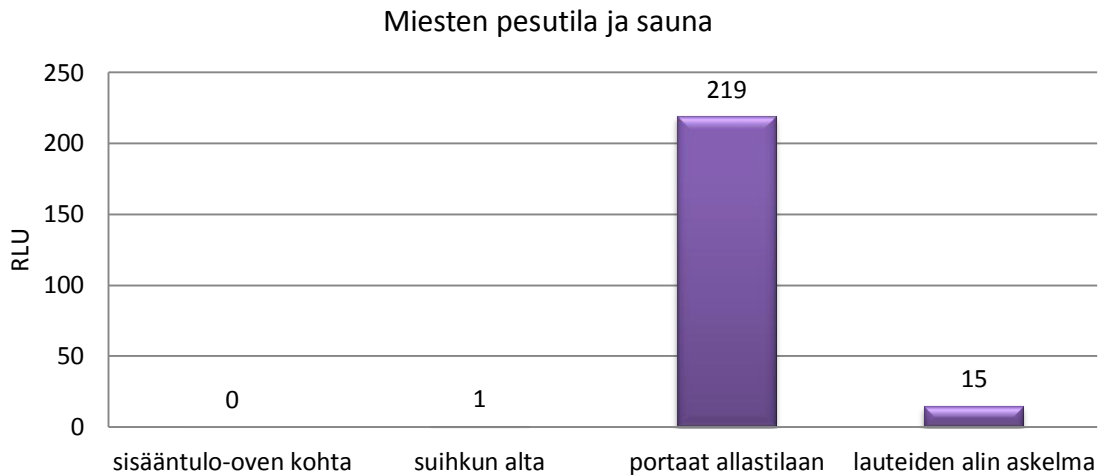
KUVIO 17. ATP-mittauksen tulokset 2.5.2014 siivouksen jälkeen

Miesten pesutilassa ja saunassa otettiin näytteitä 2.5.2014 siivouksen jälkeen. Tulokset on esitelty kuviossa 17. Toimenpiderajan 60 RLU ylittää vain allastilaan nousevien portaiden alimmalta rapulta otettu näyte.

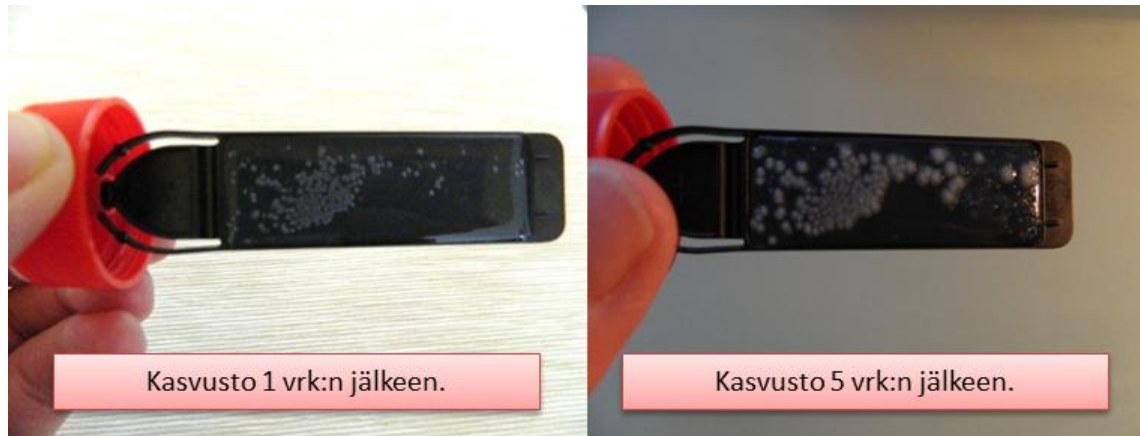
KUVA 11. Kasvuston kehittyminen päivien kuluessa (Kuva: Päivi Hauhtonen 2014)

vylly. Koska näytteet oli otettu ennen siivousta, oli tarkoitus seuraavalla kerralla ottaa uusintanäytteet myös siivouksen jälkeen. Näytteet inkuboitii huoneenlämmössä.

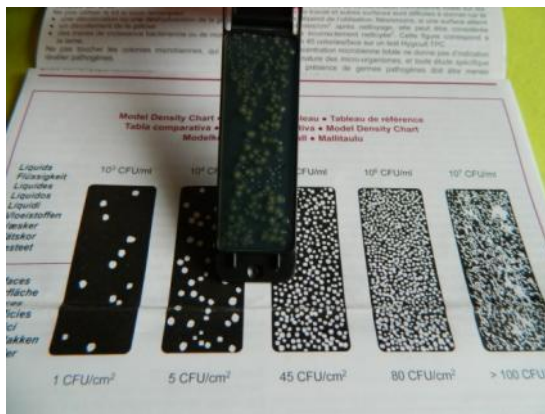
KUVA 12. Testilevyn vertailu mallitauluun (Kuva: Hauhtonen Päivi 2014)

Kuvassa 12 on näyte, joka on otettu ennen siivousta miesten pesuhuoneen lattiasta, sisääntulo-oven kohdalta Hygicult TPC:llä. Mallitaulun mukaan tulkittuna pesäkkeitä on noin 450 kpl /levyn puolisko. Mallitaulun käyttöön liittyy myös haasteita: tulosten tulkinta on vaikeaa siinä vaiheessa, kun esimerkiksi pesäkkeitä näyttäisi olevan lukumäärällisesti enemmän kuin 5, mutta vähemmän kuin 45 pmy/cm².

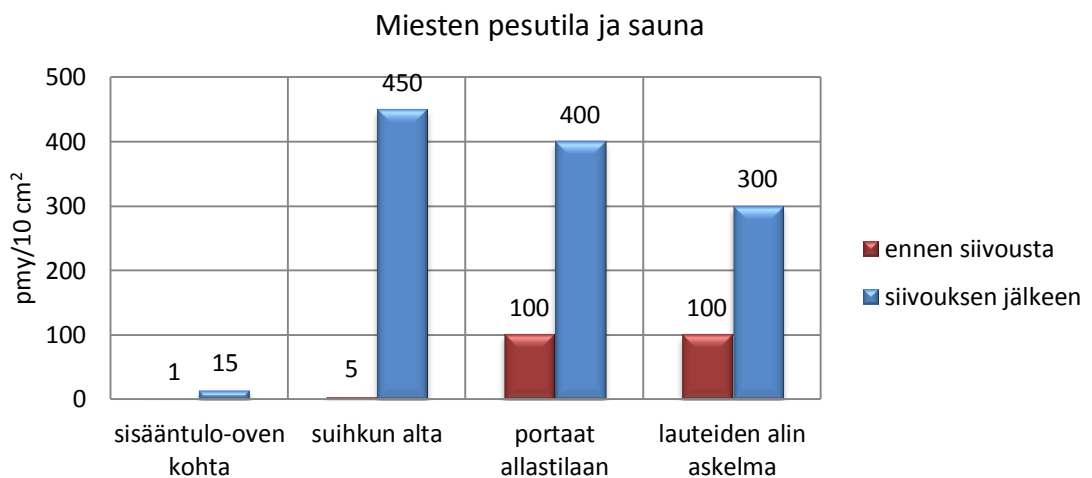
KUVIO 20. Hygicult TPC -tulokset 5.5.2014

Kuviossa 20 on Hygicult TPC -pintapuhtausnäytteiden tulokset miesten pesutilasta ja saunasta 5.5.2014 otetuissa näytteissä. Näytteet otettiin ennen ja jälkeen siivouksen. Toimenpideraja 100 pmy/10 cm² ylittyi, joten miesten puolen lattia vaati perusteellisemman mekaanisen pesun.

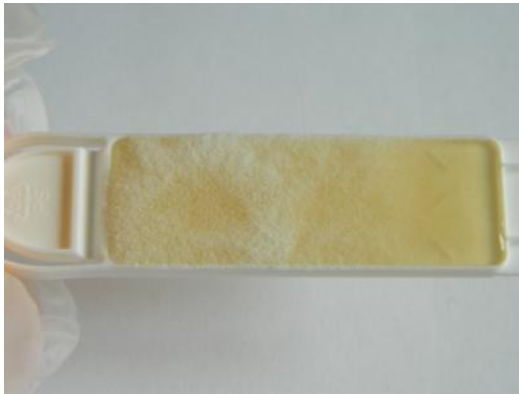
KUVA 13. Hygicult Y&F 5.5.2014 otettu näyte (Kuva: Päivi Hauhtonen 2014)

siivouksen. Näytteet inkuboitiin huoneenlämmössä. Tulokset olivat hyviä naisten puolella, mutta miesten pesutilan näytteissä oli nähtävissä enemmän homekasvustoa. Kuvassa 13 on homekasvustoa kontaktilevyn pinnalla näytteessä, joka on otettu miesten pesuhuoneesta allastilaan meneviltä portailta. Näyte on otettu 5.5.2014. Lisää samana päivänä otettujen Hygicult Y&F näytteiden tuloksia on listattu ja valokuvattu liitteeseen 9.

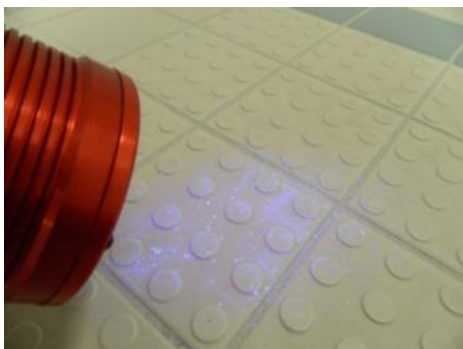
KUVA 14. Irtolikkaa laatan pinnalla ennen siivousta (Kuva: Päivi Hauhtonen 2014)

Kuvassa 14 näkyy naisten pesuhuoneen lattialla irtolikkaa ennen siivousta. Kuva on otettu maanantaina 5.5.2014, joten tilat olivat olleet likaisina lauantai-illasta lähtien. UV-lamppua käytettiin normaalissa valaistuksessa, joten näkymä on hyvin rajoitettu. Pintoja tarkasteltiin myös siivouksen jälkeen, jolloin irtolikkaa ei enää näkynyt pinnalla.

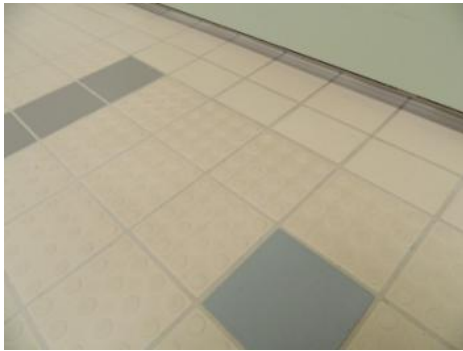
KUVA 17. Tummentumat laattalattialla (Kuva: Päivi Hauhtonen 2014)

käyneet tutkimassa myös Pukkilan edustajat ja tummentumien epäillään olevan epoksisaumalaastia (Salminen 2014). Varmuutta asiasta ei ole. Laatat ovat myös hyvin huokoisen tuntuisia, joten ne saattavat imeä likaa pinnan huokosiin. Kosteiden tilojen laattapintoja ei ole käsitelty suoja-aineella.

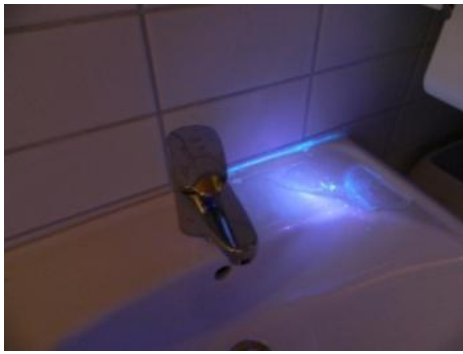
KUVA 19. Pesualtaan likatahroja ennen siivousta (Kuva: Päivi Hauhtonen 2014)

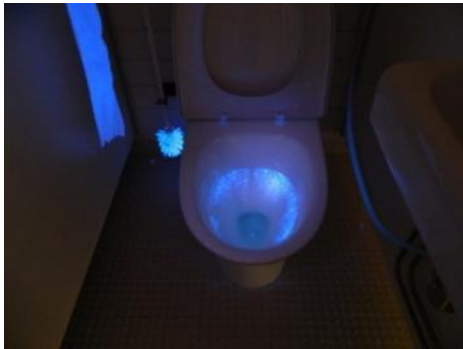
KUVA 20. Likaa wc-istuimen sisäpinnalla (Päivi Hauhtonen 2014)
