ALVAR AALLON ATELJEEN TAVERNAN KEITTIÖN RESTAUROINTI

Opinnäytetyö

Tutkintonimike	Artenomi
Tekijä/Tekijät	Saara Suviranta
Työn nimi	Alvar Aallon ateljeen Tavernan keittiön restaurointi
Toimeksiantaja	Alvar Aalto-säätiö
Vuosi	2022
Sivut	69 sivua, liitteitä 23 sivua
Työn ohjaaja(t)	Sanna Pitkäniemi-Toroska, Susanna Pusa

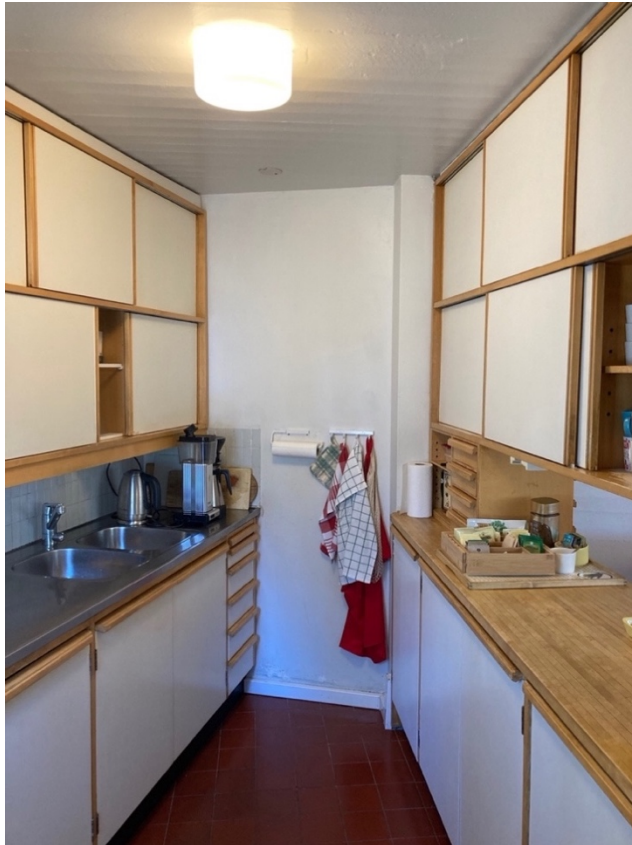
Kuva 1. Tiilimäen Tavernan keittiö, vasemmalla näkyy tiskipöytä ja oikealla saareke.

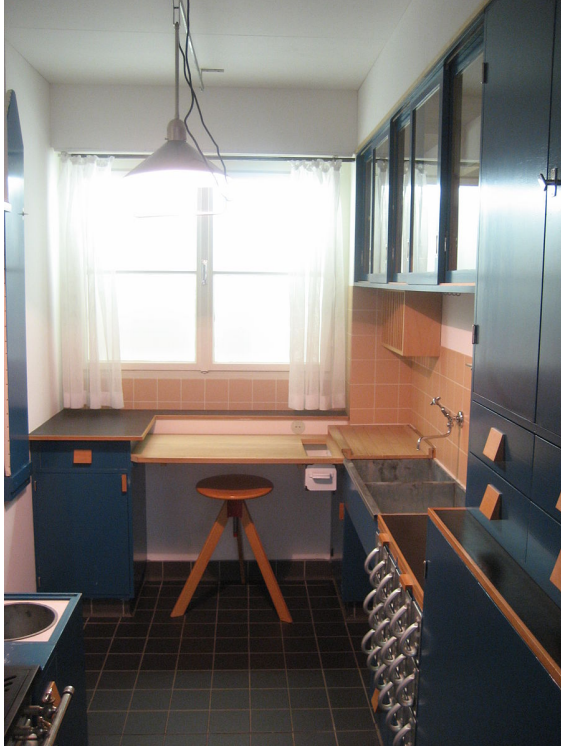
Kuva 6. Rekonstruktio Frankfurtin tehokkaasta keittiöstä Museum für angewandte Kunst museosta.

Frankfurtin keittiötä pidetään nykyaikaisen keittiön lähtökohtana. Frankfurtin keittiön suunnitteli itävaltalainen arkkitehti Margarete Schütte-Lihotzkyn vuonna 1926 (Sapientia 2022). Keittiö tavoitteli teollisuustyöläisen työpisteen tehokkuutta, jossa kaikki oli käden ulottuvilla. 1900-luvulla teollistumisen myötä keittiöt muuttuivat ja saranalliset kaapit yleistyivät, työ- ja säilytystila kasvoi ja vesiputket ja viemärointi keittiöissä yleistyivät. Vanerin ja rimalevyn

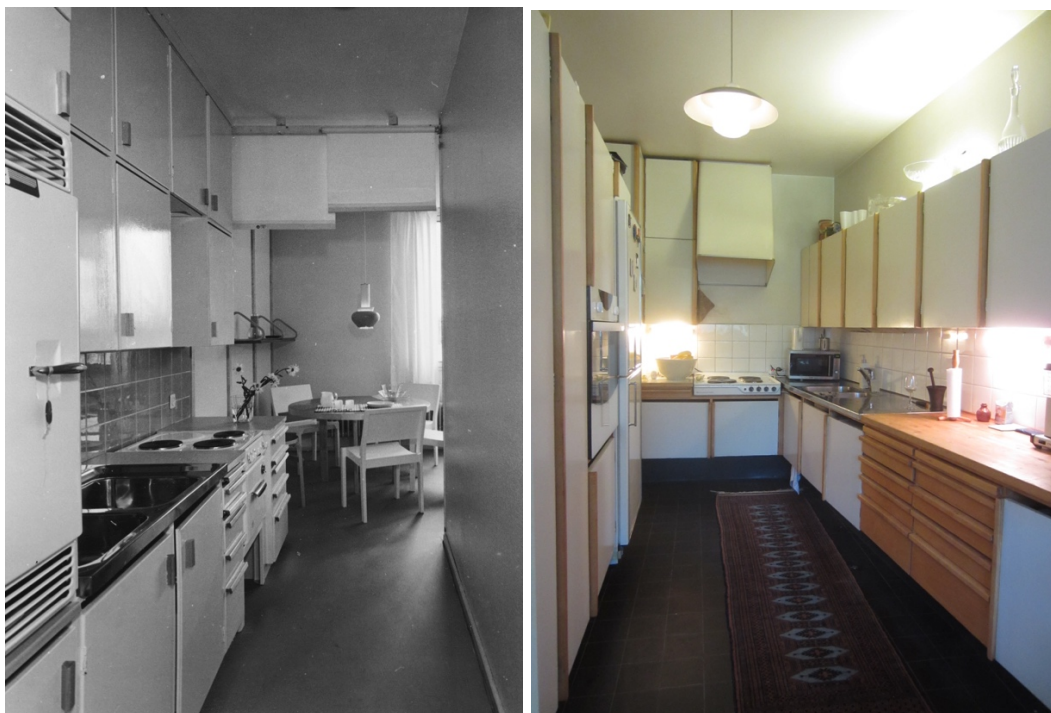
Kuva 7. Vasemmalla Alvar Aallon Berliiniin Hansavierteliin suunnittelema asunnon keittiö Haus 16 -talossa. Oikealla kuva 8. Pietarsaaressa sijaitseva yksityisasunto. (Alvar Aalto-säätiö arkisto)

Pietarsaaren keittiöstä löytää paljon samanlaisia elementtejä kaapiston rakenteen ja materiaalivalintojen suhteen kuin Tavernan keittiöstä. Huomioitavaa

Aallon keittiöt ovat ajan myötä muuttuneet eri aikakausille tyypillisten ilmiöiden mukaan. Saksassa Berliinin Hansaviertelissä Alvar Aallon suunnittelemassa Haus 16 -talon asunnossa näkyy yhtäläisyyksiä Tavernan keittiökaappeihin. Erona on kuitenkin se, että Haus 16 asunnot on suunniteltu yksityisasunnoiksi, kun taas Taverna on puolijulkinen tila ja keittiö. Aalto on suunnitellut uransa aikana myös yksityisasuntoja, muun muassa Pietarsaaressa sijaitsevat rivitaloasunnot, jotka valmistuivat vuonna 1963.

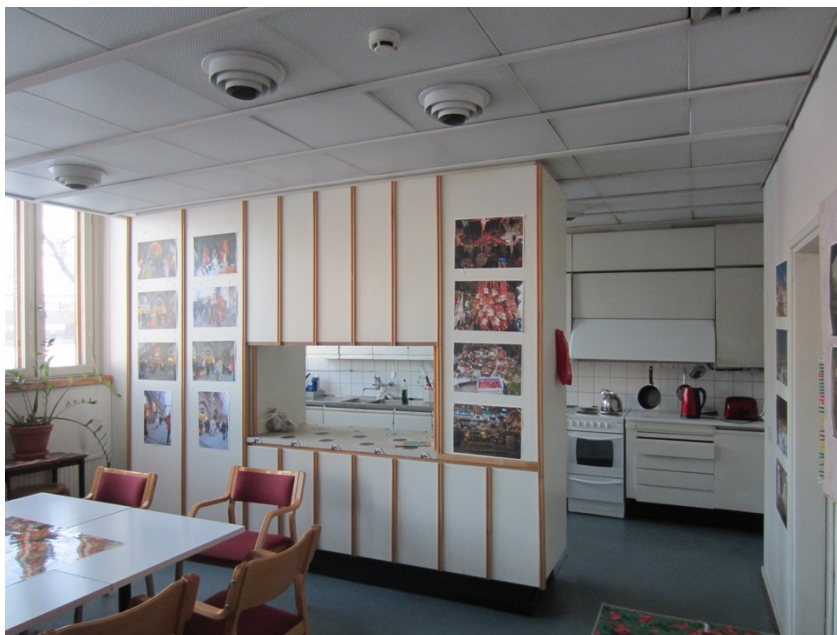
Kuva 9. Otaniemen kirjaston keittiö (Alvar Aalto-säätiö arkisto)

Vanhan Otaniemen kirjaston keittiö on huomattavasti enemmän Tavernan keittiön kaltainen pystyine puulistoineen sekä väritykseltään. Myös listojen profiilit muistuttavat Tavernan keittiön listoja. Keittiössä toistuu myös Aallon suunnittelussa 60-luvulta tuttu liukuovityyppi. Valitettavasti keittiö on purettu.

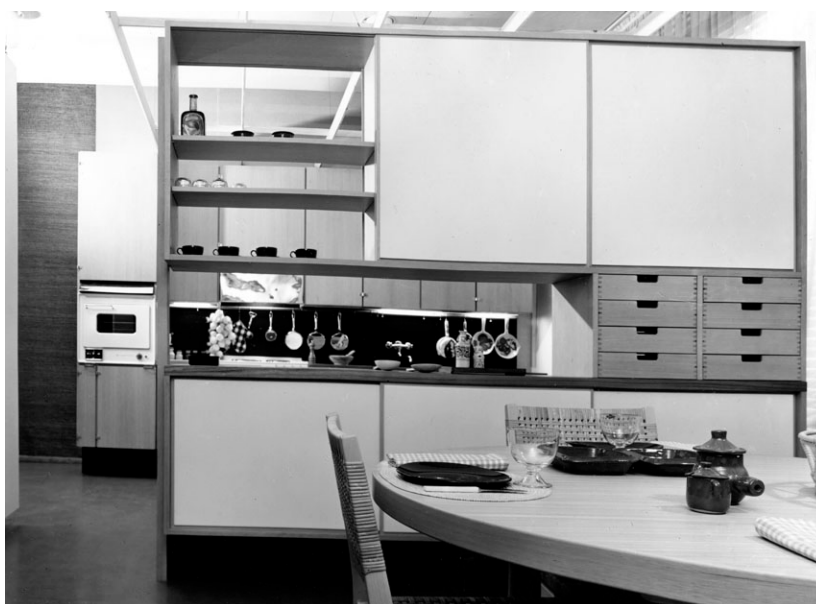
Kuva 10. Artekin keittiönäyttely vuonna 1964. (Alvar Aalto-säätiö)

Artek valmisti myös keittiöitä. Keittiönäyttelyssä, jonne Artek osallistui keittiöilään vuonna 1964, on huomattavissa ajalle tyypilliset liukuovet ja kaksipuolisen toimiva saareke tai tilan jakaja.

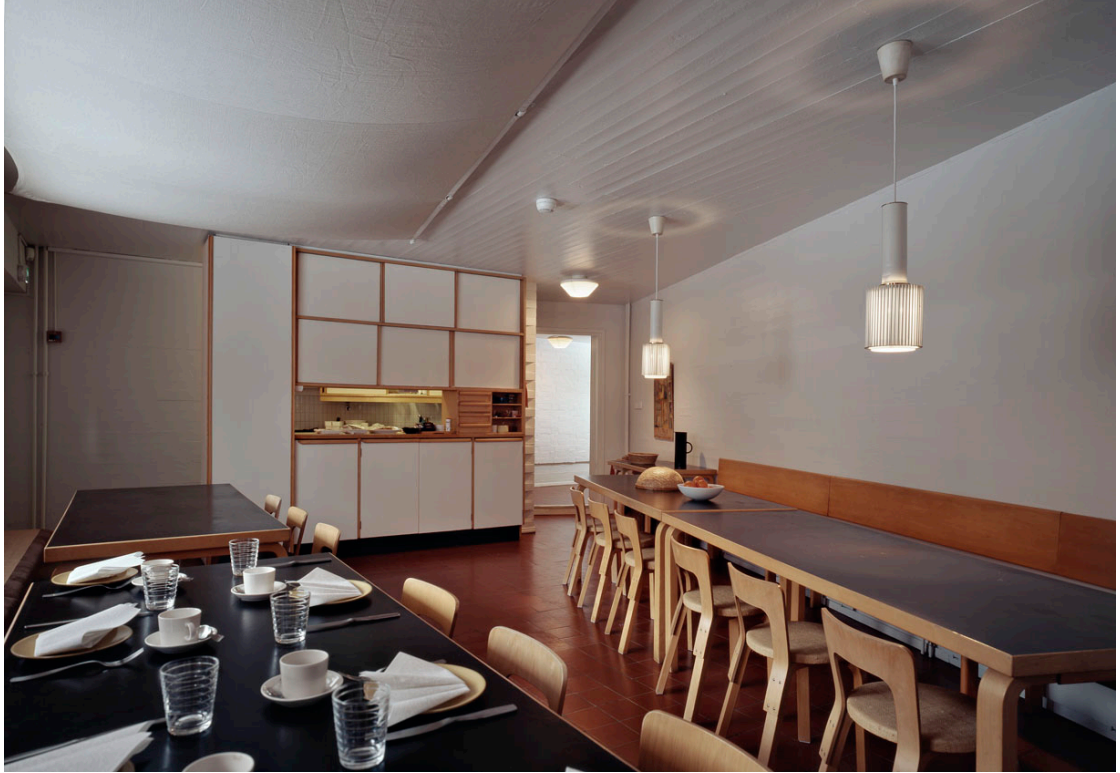
Kuva 12. Taverna ruokailutilan perältä kuvattuna. Taustalla keittiön tarjoilusaareke. Kuvaaja Rauno Träskelin 2005. Alvar Aalto -säätio digi230

Keittiö koostuu tiskitasosta ja saarekkeesta, jossa on tarjoiluvälikkö ruokasalin puolelle. Ateljeen Tavernasta voi löytää vaikutteita Aallolle niin rakkaasta Italiasta. Muun muassa ruokailutilan ikkunoiden alkuperäiset verhot ovat punaval-

koruudulliset. Seinään integroiduissa penkeissä on pintakankaana niinikangas. Tuolit ja pöydät ovat Artekin tuotantoa. Lattia on punaista 15x15 mm klinkkeriä.

Tavernassa työskenteli yksi ammattikeittäjä, Raili Jokiniemi, joka on edelleen elossa. Hän valmisti aamiaissämpylät ja lounaat aina vuoteen 2010, jolloin Tiilimäen tilat olivat jo Alvar Aalto -säätion käytössä. (Laaksonen 2018, 355) Tavernaan mahtui ruokailemaan parhaimmillaan 30 henkeä, eli ruokailemaan mahtui Aallon koko toimisto. Ruokasali näkyy kuvassa 12. Keittiö on hyvin pieni ja kompakti, kun ajatellaan nykyaikaista työpaikkaruokalan keittiöitä.

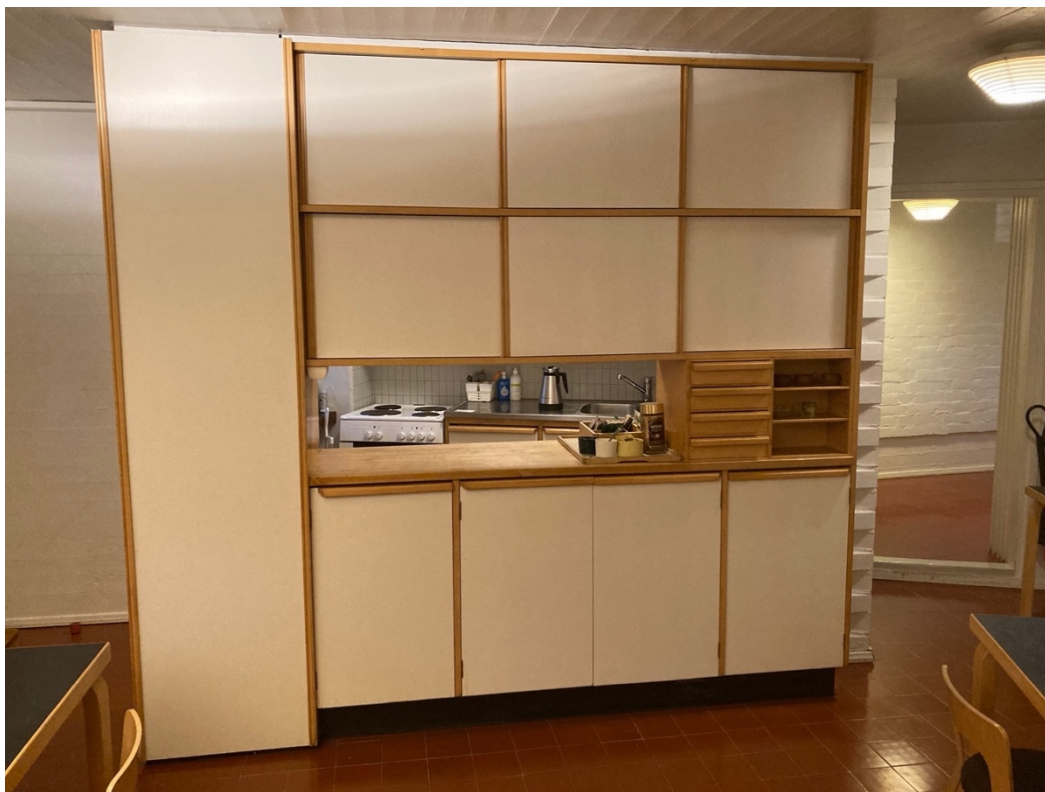
Kuva 13. Tavernan keittiö ruokasalin puolelta.

Keittiön yläkaappien ovet ovat liukuovet ja ne aukeavat molemmilta puolilta kaapistoa. Yläkaappeja on päällekkäin kahdessa rivissä. Myös oikeassa reunassa välitilassa sijaitsevat aterimille suunnitellut laatikostot aukeavat sekä keittiön että ruokasalin puolelta. Samaa suunnittelua kuin tarjoiluvälikkö ja kaksipuoliset aterinlaatikostot on myös Aallon kotitalossa Riihitiellä. Kotitalon keittiön on suunnitellut Aino Aalto. (Mikonranta 2004, 120). Kotitalossa ruokasalin ja keittiön välissä on samankaltaiset kaapinovat, jotka aukeavat molemmilta puolilta.

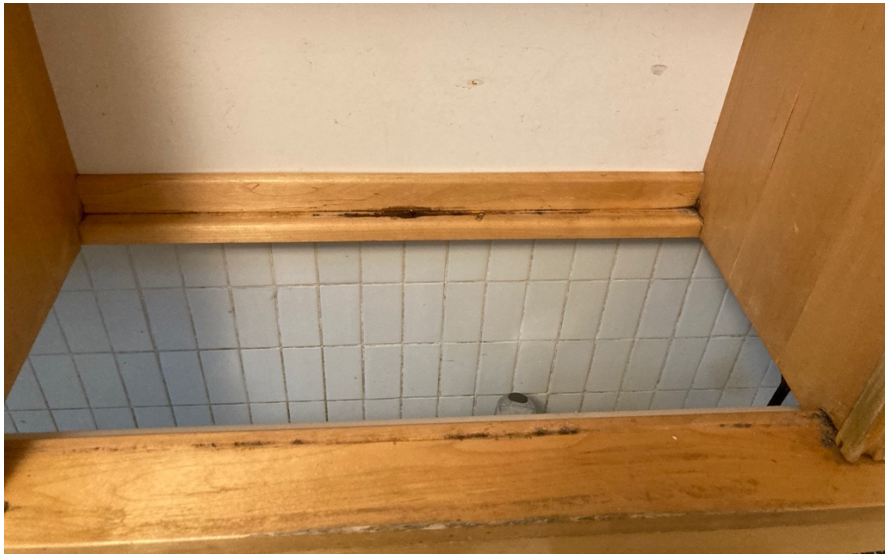
Kosteusvauriot näkyvät puun tummumisena. Tummuminen johtuu siitä, että vesi ei pääse poistumaan pinnasta ja se alkaa vaurioittamaan puuta.

Kuva 14. Tiskialtaan kuivauskaapin kosteusvauriot näkyvät tummina kohtina puupinnassa.

Tiskialtaan yläpuolella olevassa kaapissa oli kolhuja ja kosteusvaurioita kaapin rungossa (kuvat 14 ja 15). Kosteusvaurioista poistettiin vaurioitunut puu talttaa ja kirurginveistä apuna käyttäen. Kun kosteusvaurio oli poistettu, tasoi-tettiin siitä aiheutunut kuoppa Modostuc-täyteaineella, sävyssä vaalea mänty.

Kun täyteaine on kuivunut, se hiotaan hiomapaperilla, jonka karkeus on P150. Hionnan jälkeen on hyvä tarkastaa, että murtuma tai halkeama on täyttynyt kokonaan. Joidenkin mustumien kohdalla tehtiin hionnan jälkeen toinen täyttö. Jokaisen täytön jälkeen tehdään hionta.

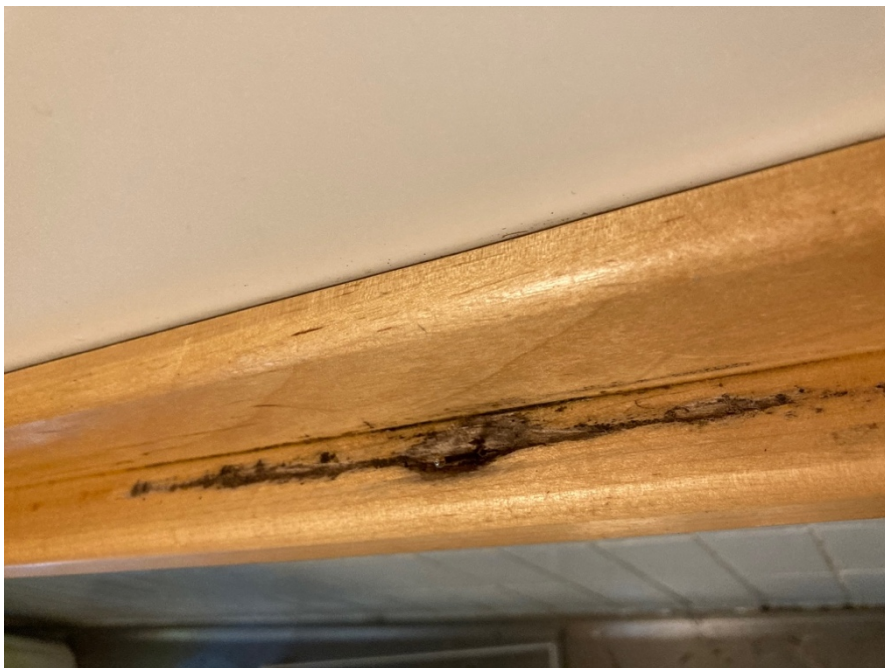
Kuva 15. Kosteusvaurio, josta vaurioitunutta puuta on aloitettu poistamaan.

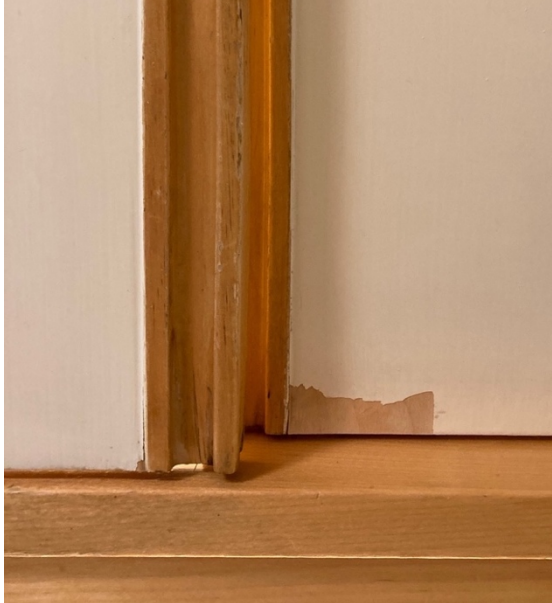
Keittiökaappien maalipinta on hyvässä kunnossa, mutta likainen. Muutamissa kaapin ovissa tiskipöydän yläpuolella on lohkeama ja maali on irronnut niiden kohdalta. Keittiökaappien maalipinta on hyvässä kunnossa, mutta likainen. Muutamissa kaapin ovissa tiskipöydän yläpuolella on lohkeama ja maali on irronnut niiden kohdalta.

Kuva 16. Tiskialtaan yläkaapin maali on lohkeillut.

Maali oli kuitenkin lohkeillut vain tiskipöydän yläpuolella olevien kaappien alareunoista.

Tiskipöydän yläpuolella olevissa ovissa oli maalilohkeamia (kuva 16). Lohkeamien reunojen alle levitettiin siveltimellä Lascaux Medium for Consolidation -liimaa, joka on akryylipohjainen konsolidointineste. Sen avulla liimattiin lohkeamien reunat niin, että ne kiinnittyvät takaisin pohjaansa.

Lohkeamien reunojen ja maalipinnan välisen porrastuksen tasoittamiseksi lohkeamat täytettiin LF hienotasoitteella, jonka jälkeen tehtiin retusointi Amsterdam all acrylics akryylivärillä värissä sinkkivalkoinen.

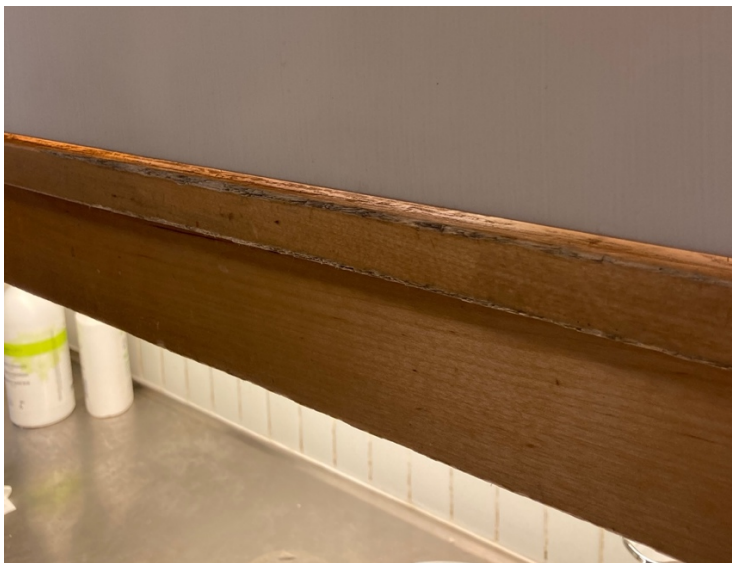
Kuva 17. Tiskipöydän kohdalla yläkaapin profiili on kolhiintunut

Tiskialtaan yläpuolella olevan kaapin reuna on myös kolhiintunut ja menettänyt ajan saatossa profiilinsa.

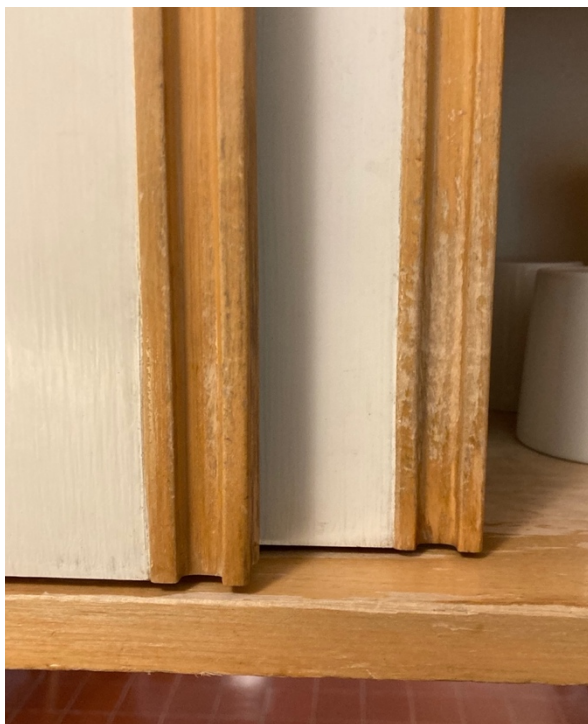
Keittiökaappien vedinlistojen lakkapinta on kulunut pois alimmista kaapeista, joita käytetään selvästi enemmän. Yläkaappien ja tiskialtaan alakaappien vieressä olevien vetolaatikoiden lakkapinnat ovat hyvässä kunnossa.

Kuva 18. Lakkapinnan kulumaa vedinlistassa, taustalla näkyy hyllytason kulunutta pintaa.

Lakkaus aloitettiin pohjalakkauksella. Pohjalakkaukseen käytettiin Helo 90 lakkaa, jota ohennettiin valmistajan ohjeen mukaan 20 % lakkabensiinillä. Kaikki vedin listat ja puitteet lakattiin, jonka jälkeen lakka kuivui vuorokauden. Ennen uuden lakkakerroksen levittämistä tehtiin kevyt hionta hiomapaperilla P240, jonka jälkeen lakattiin toinen kerros ohentamattomalla Helo 40 lakalla. Helo 40 lakkaa laitettiin kaksi kerrosta ja jokaisen kerroksen välissä tehtiin välihionta.

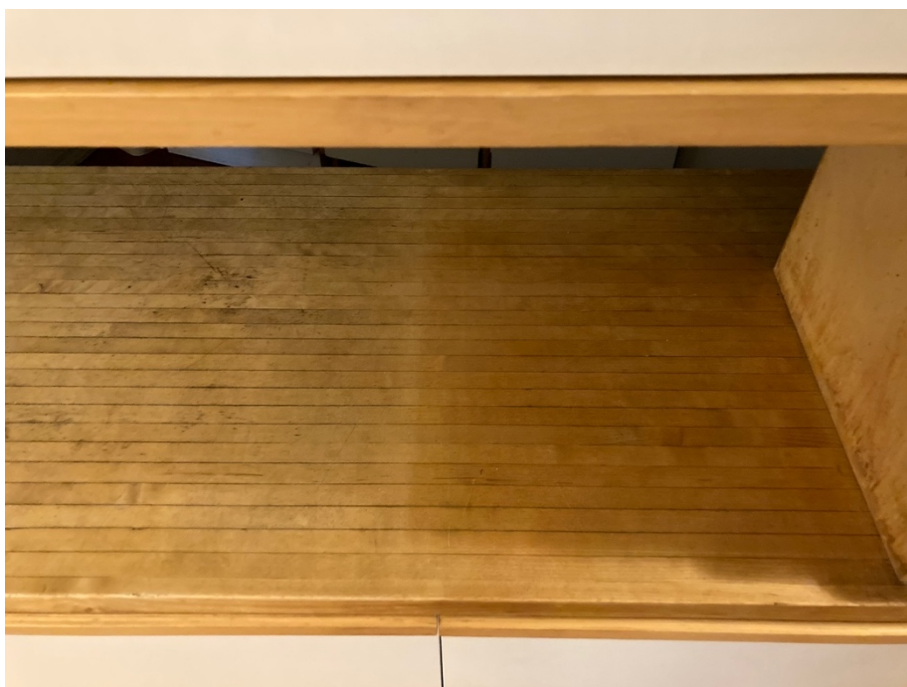
Kuva 19. Vasemmalla puolella näkyy keittiötaso, joka on altistunut kulutukselle ja auringonvalolle, kun taas oikea puoli on ollut suojassa tarjottimen alla.

Keittiösaarekkeen tason oikeanpuolisessa seinämässä on myös mahdollisia kosteusvaurioita, jotka näkyvät kuvassa 18 ja 19. Tummentumat viittaavat siihen, että lämmin höyry on aiheuttanut ne. Tummentumien nouseva muoto kuvaa myös ylös nousevan höyryn vaikutuksia. Taso on ollut lämpimän ruuan ja astioiden säilytyspaikka ja siten altistunut lämpimälle höyrylle ja kosteudelle. Keittiön kaappien sisällä olevat astiahylyt saarekkeen puolella ovat kuluneet ja muutamassa kaapissa lakkapinta on kulunut puupintaan asti.

Saarekkeen taso vahattiin värittömällä Osmo Color TopOil -erikoisöljyvahalla. TopOil-erikoisöljyvaha sopii käytettäväksi yksinään, mutta se sopii myös aiemmin Öljypetsillä tai Puuvahalla sävytetyn puupinnan viimeistelyyn. Käsittely korostaa puun luonteikkuutta ja ulkonäköä säilyttäen samalla puun lämmön ja tinnun. Se kestää hyvin tavanomaisia kotitalouskemikaaleja ja värjääviä aineita, kuten mehua, kolajuomia, kahvia ja teetä. (Osmo Color).

Vahaa levitettiin siveltimellä tasaisesti pöytälevyn mitalta. Vahan kuivumisaika on vuorokausi. Ennen seuraavaa vahakerrosta pinta hiottiin kevyesti hiomapaperilla P240, jonka jälkeen toimenpide toistettiin kolmesti. Viimeistelynä saarekkeen tason pinta kiillotettiin Viledan kumisella karhunkielellä, joka antoi vahalle, hennon kiillon ja tasoitti pinnan. Kuva pinnoista ennen ja jälkeen pintakäsittelyn liite 19–22.

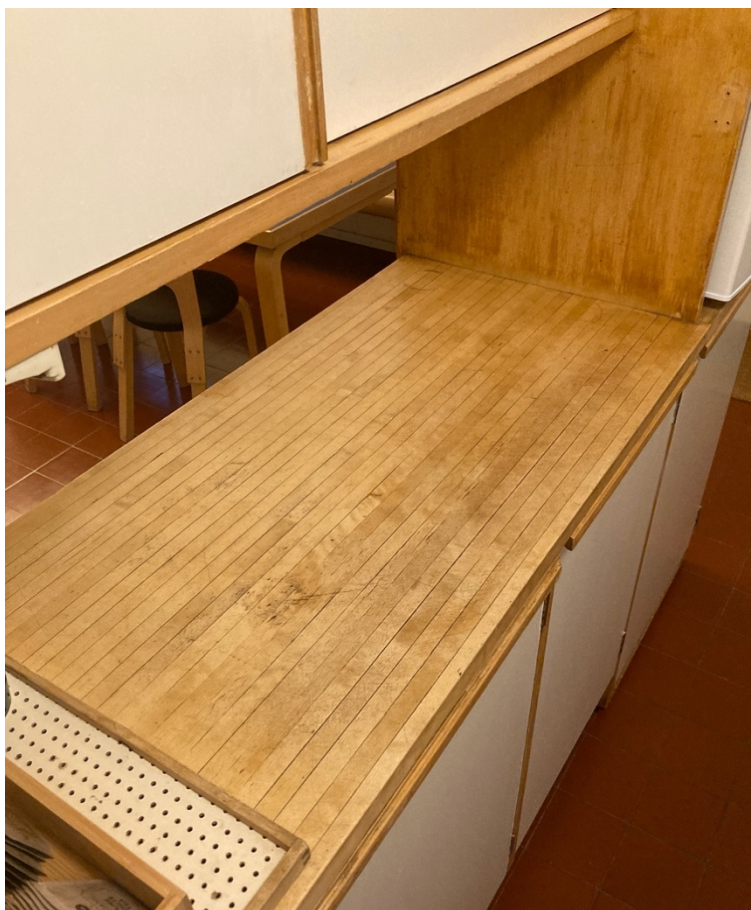
Kuva 20. Keittiön tason kulunut pinta ja vaurio jääkappi seinässä.

Kulumaa on tullut eniten kaappeihin, joita on käytetty selvästi enemmän. Keittiön käytöstä, kuten tiskaus ja märät astiat, johtuva kosteus vaikuttaa pintakäsittelyn kestoon ja kulumiseen huomattavasti.

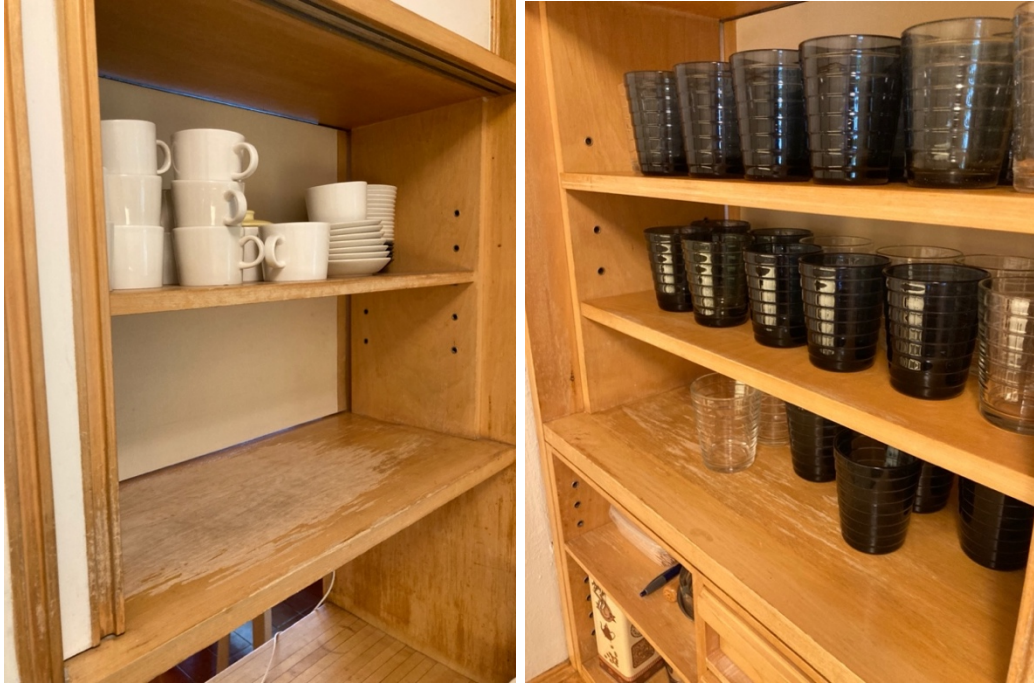
Kuvat 21 ja 22. Keittiösaarekkeen astiakaappien hyllyjen ja vedinlistojen kulumat.

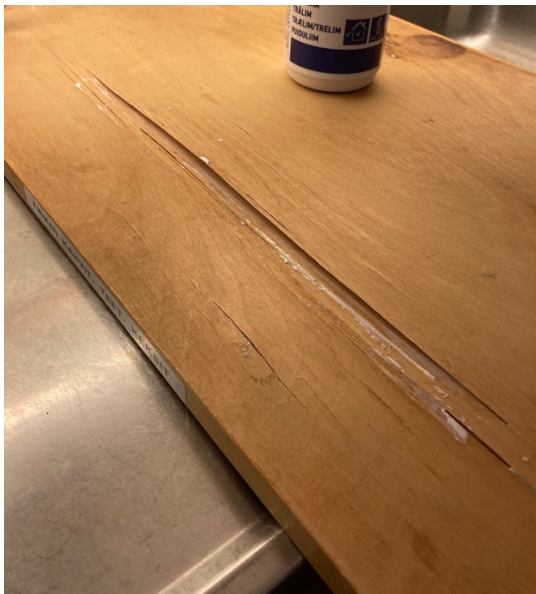
Kuva 23. Viiluvaurio

Tällä hetkellä kuivakaappina toimivan kaapin hyllylevyissä on viiluvaurio. Viilun liimaukset ovat myös heikentyneet, mikä on aiheuttanut viilun kupruilua ja edesauttanut sen halkeamista.

Saarekkeen alakaapin hyllyssä oli viiluvaurioita. Viilu oli kupruillut ja liimaukset olivat heikentyneet paikoitellen. Viilu liimattiin takaisin paikoilleen injektioruis-kun avulla. Liimana käytettiin Timpurin wood glue D3-puuliimaa, jota ohennettiin vedellä niin juoksevaksi, että se tuli ulos injektioruiskusta. Liimaa saatiin neulan avulla ruiskutettua viilun alle niin, että viiluvaurioita ei tarvinnut repiä

Kun viilu oli liimattu kiinni, tehtiin viilupaikkauksia. Viilun vaurioituneeseen kohtaan leikattiin oikean kokoinen koivuviilu, joka liimattiin Timpurin wood glue D3-puuliimalla. Liimaus laitettiin puristuksiin ja annettiin kuivua vuorokauden. Ylimääräiset liimat poistettiin siklaamalla. Viilupaikka ei täyttänyt halkeamaa kokonaan. Pienet viimeistelytätöt tehtiin Modostuc-täyteaineella, sävyssä vaalea mänty. Kun täyteaineet olivat kuivuneet, poistettiin lakat hyllylevyn pinnasta maalikaapimella ja hiottiin hiomapaperilla P100.

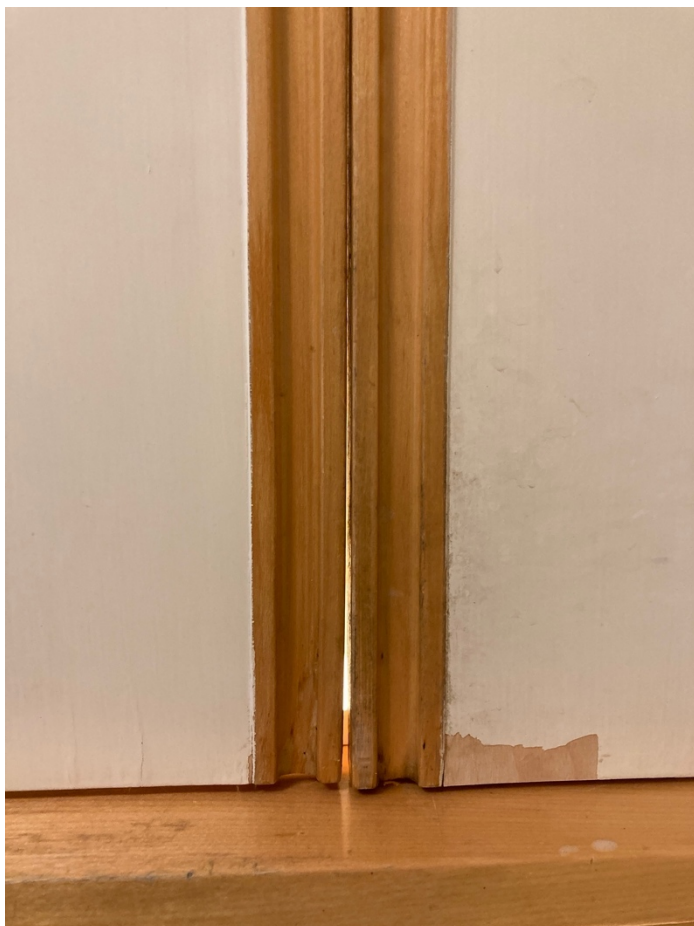
Puhdistuksessa käytettiin karhunkieltä ja hammasharjaa. Hammasharjalla pääsi hyvin saumakohtiin ja pienempiin väleihin. Karhunkielellä saa hyvin pyyhittyä tasaista pintaa keittiökaappien ovista ja tasosta. Keittiön kaappien vedinlistat ovat koko oven mittaiset profiililistat. Alakaapeissa ja aterinlaatikoissa vedin listat ovat leveyssuuntaan ovien levyiset. Vedinlistat on muotoiltu kaareviksi koko matkalta, jotta niiden alapuolelta on helppo tarttua kiinni. Karhunkieli on myös vedinlistojen puhdistamiseen toimiva vaihtoehto.

Kuva 26. Ennen ja jälkeen-kuva puhdistuksesta. Vasemmalla on puhdistettu vedinlista ja oikealla likainen.

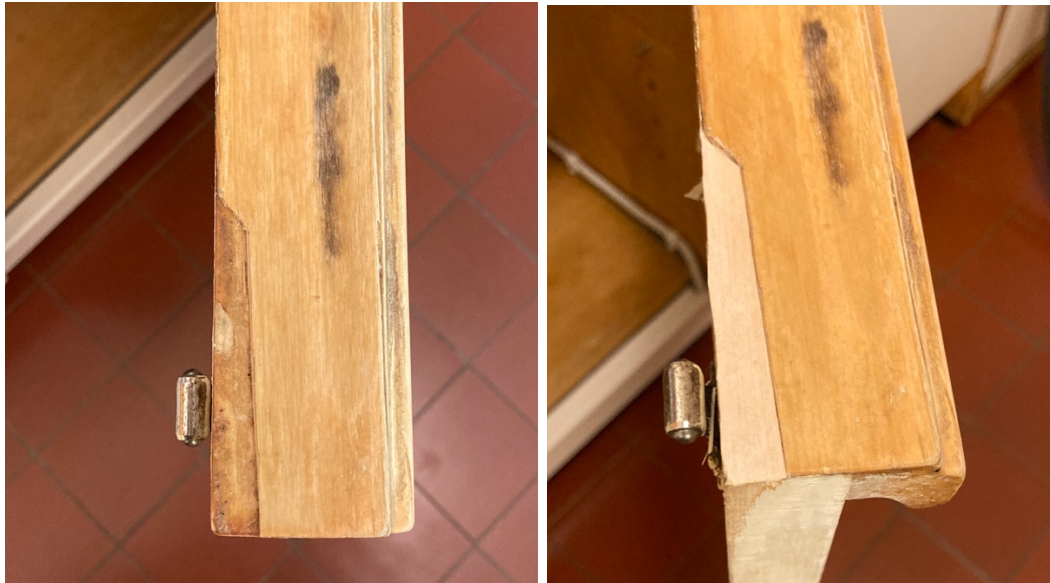
Kuva 27. Vasemmalla näkyy, kuinka viilu on lohjennut kahvasta. Kuva 28. Oikealla kuvassa on viilupaikka.

Ajan saatossa puu haurastuu ja pieni kolaus saattaa aiheuttaa halkeaman, joka murtuu. Isommat murtumat korjattiin koivuviilulla. Pienempien viilumurtumien täyttöön käytettiin Modostuc-täyteainetta, jonka sävy oli nimeltään vaalea mänty. Modostuc on selluloosapohjainen kitti, jota voi käyttää puupinnoille, mutta soveltuu myös ominaisuuksiltaan keramiikka, posliini ja seinäpinnoille. (Museoidenhankintakeskus 2022).

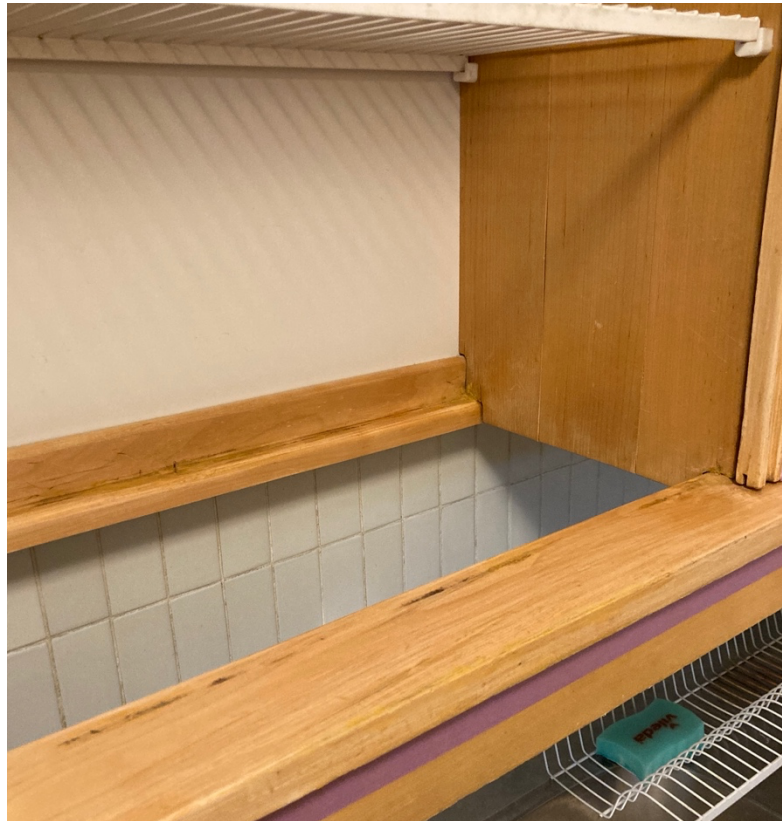
Kuva 29 Kuvan keittiön yläkaapin etu- ja takanurkat ja peräseinän alalista on retusoitu ja täytetty Modostuc-täyteaineella.

Retusoidut kohdat pohjalakattiin Helo 90, josta 20 % lakkabensiiniä. Pohjalakan päälle tehtiin retusointi. Pelkkä akvarelliväri ei pysynyt lakatulla pinnalla. Akryyliväriä käytettiin pohjavärinä ja elävyyttä haettiin maalamalla päälle akvarelliväreillä. Toinen retusointityyli on käyttää Amsterdam all acrylics titaani- ja sinkkivalkoista akryyliväriä pohjavärinä, jota sävytetään Winsor & Newton akvarelleilla oikean sävyiseksi.

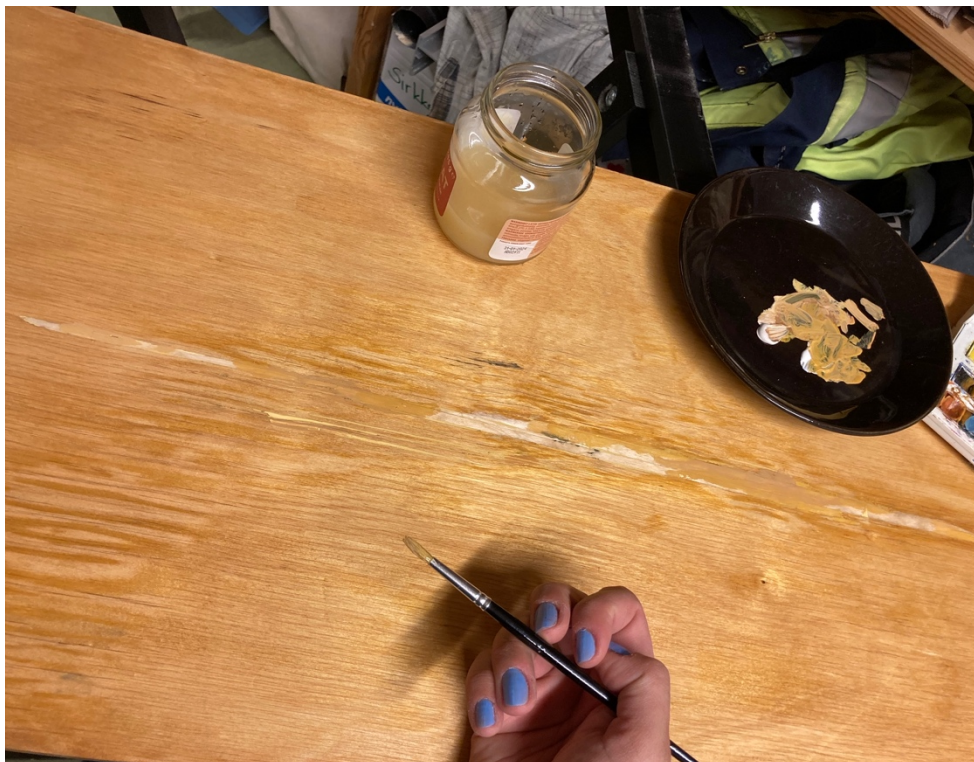
Kuva 30. Saarekkeen alakaapin hyllylevy retusoitavana

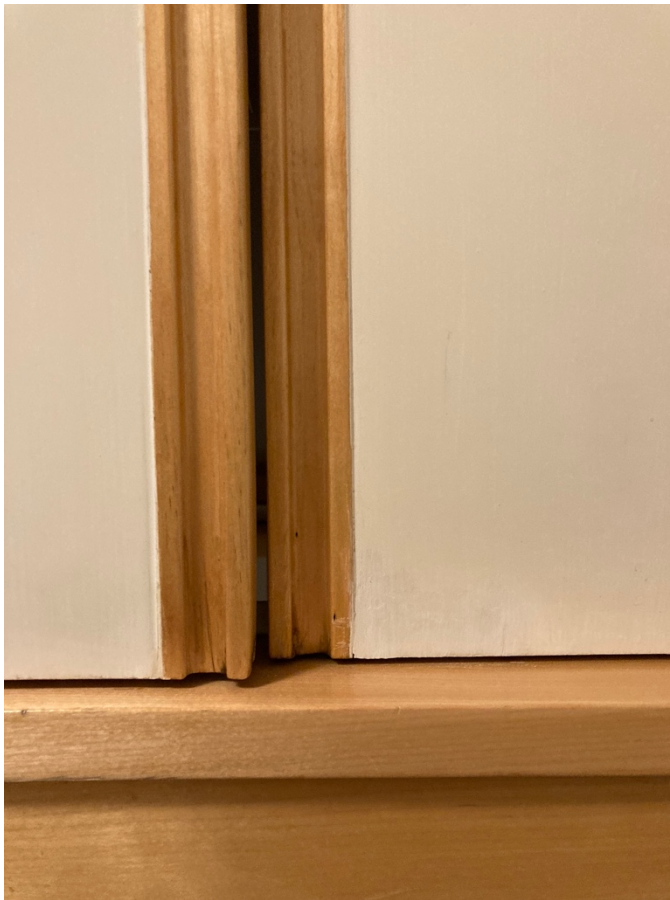
Kuva 31. Retusoitu keittiökaapin ovi

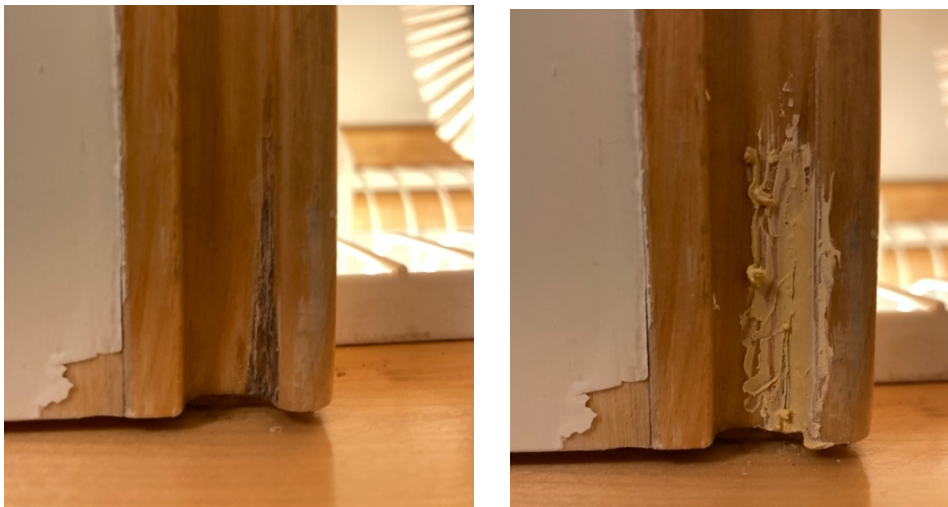
Kuvat 32. ja 33. Lohkeamasta ja maalilohkeamasta

Maalilohkeama liimattiin Lascaux Medium for Consolidation-liimalla. Maalilohkeamien reunojen ja maalipinnan välisen porrastuksen tasoittamiseksi lohkeamat täytettiin LF hienotasoitteella. Kummankin vaurion retusointi käytettiin Amsterdam all acrylics titaani- ja sinkkivalkoista akryyliväriä pohjavärinä, jota sävytetään Winsor & Newton akvarelleilla oikean sävyiseksi.

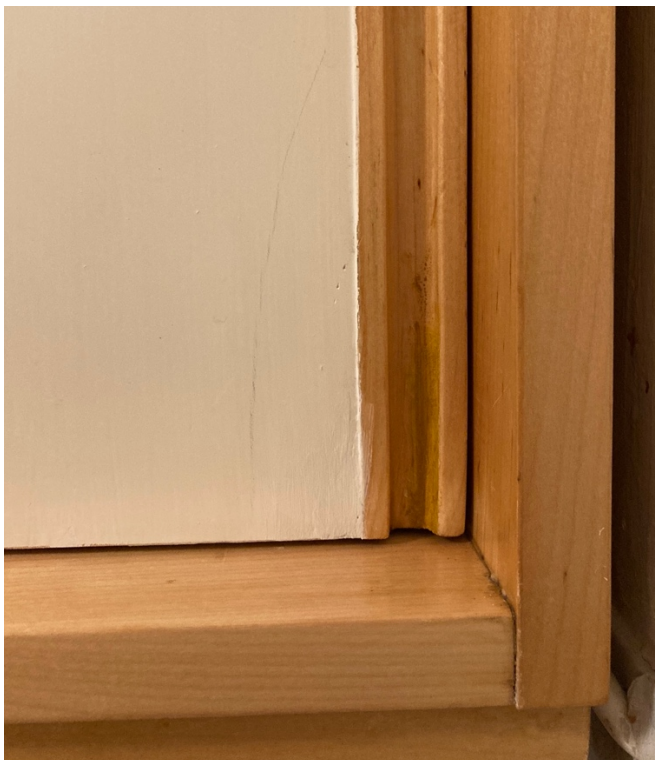
Kuva 34. Retusoinnin jälkeen

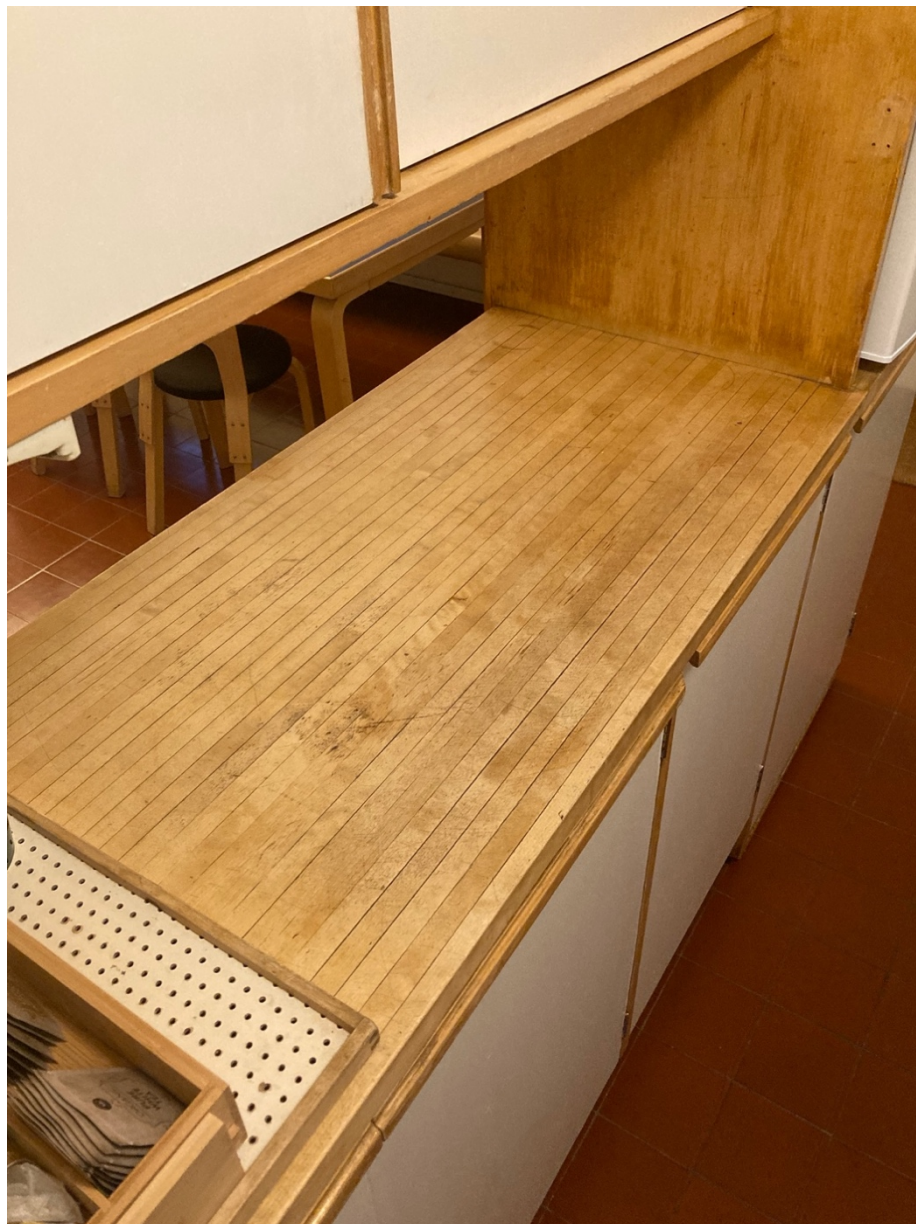
Saarekkeen taso ennen restaurointia

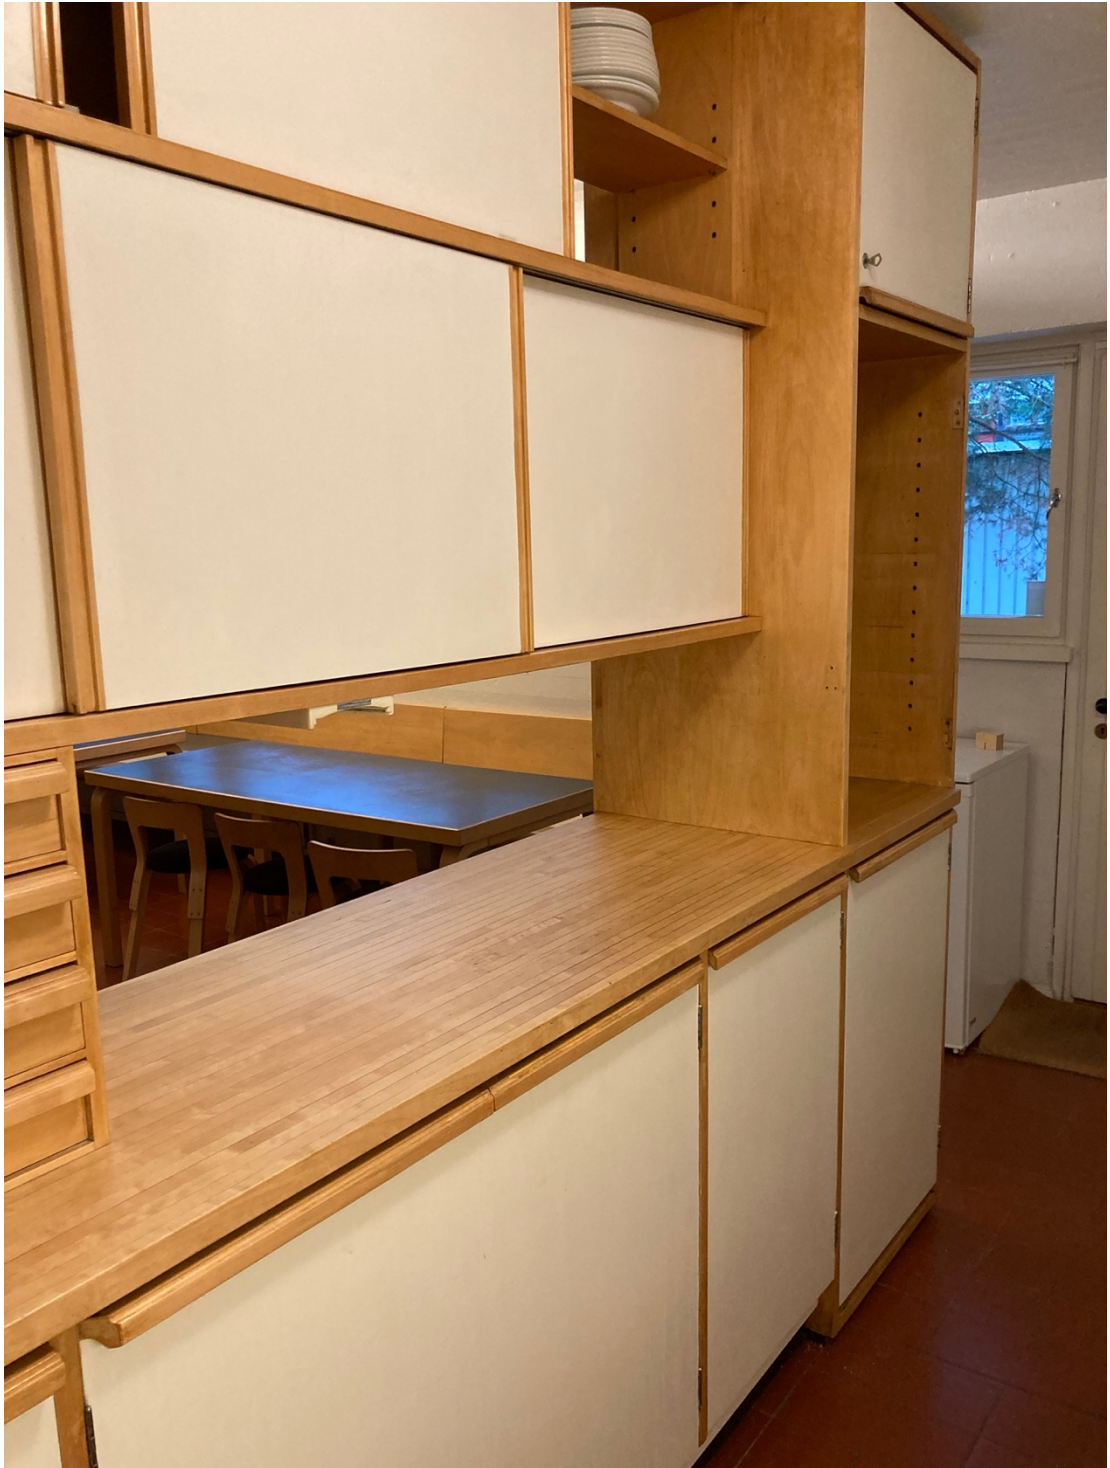
Saarekkeen taso vahauksen jälkeen

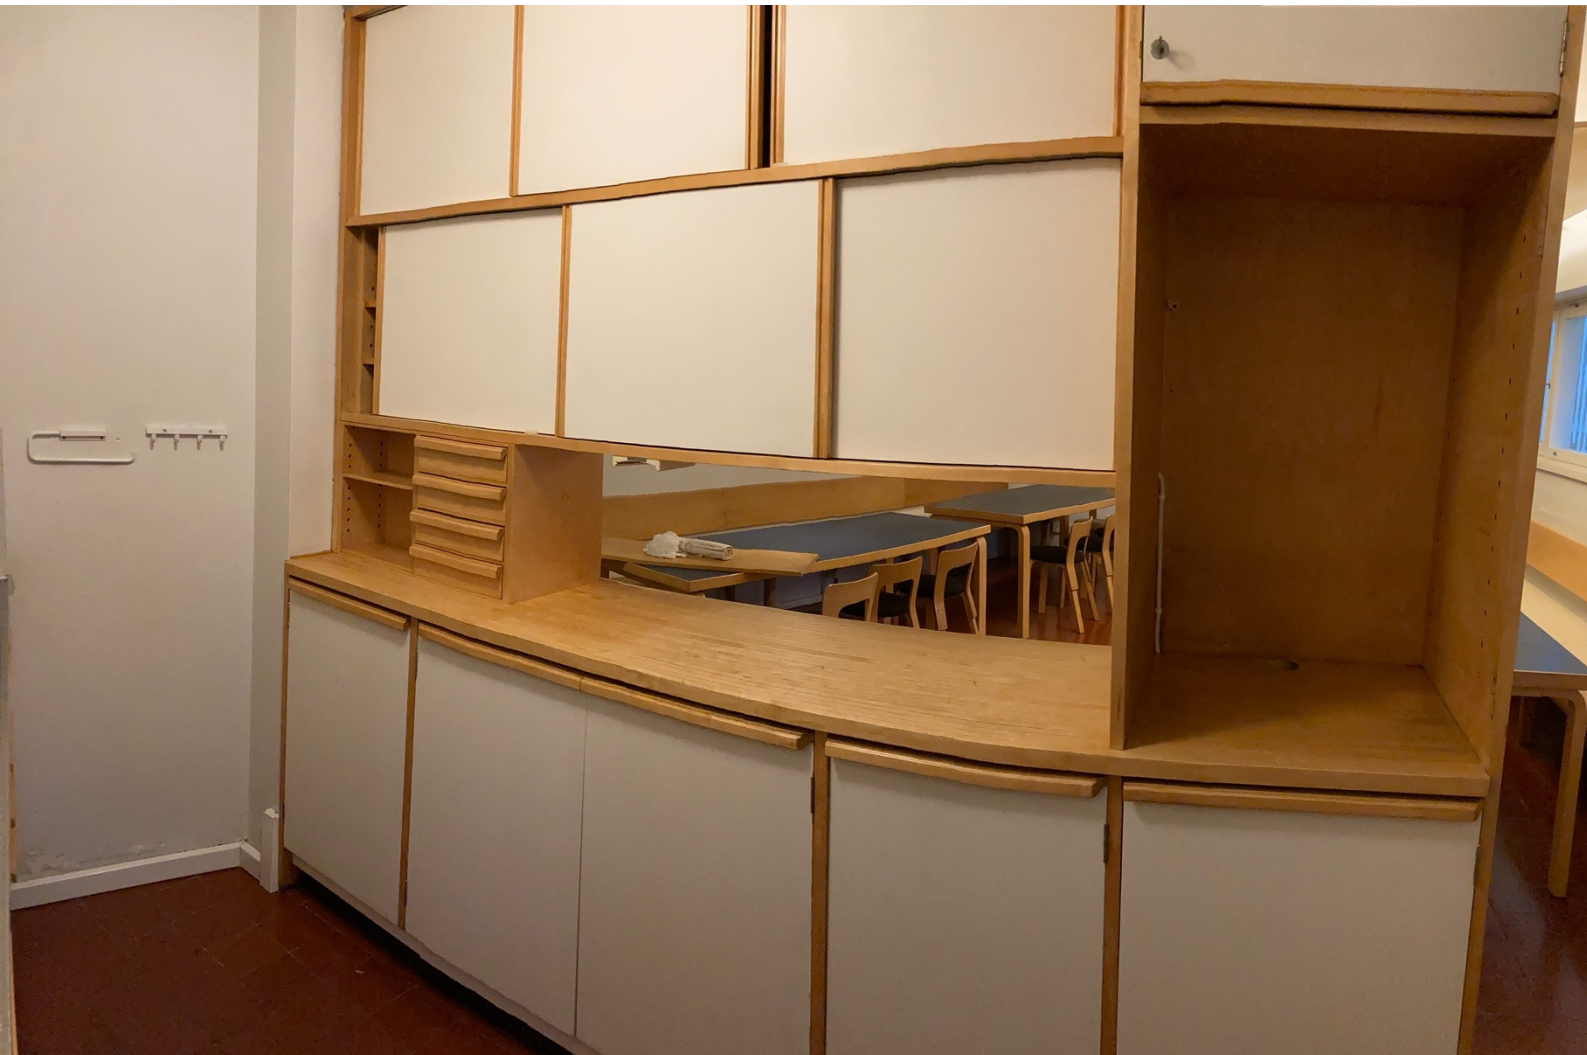
Liite 21.

Keittiösaarekkeen astiakaapin hyllyt ja vedinlista restauroinnin jälkeen

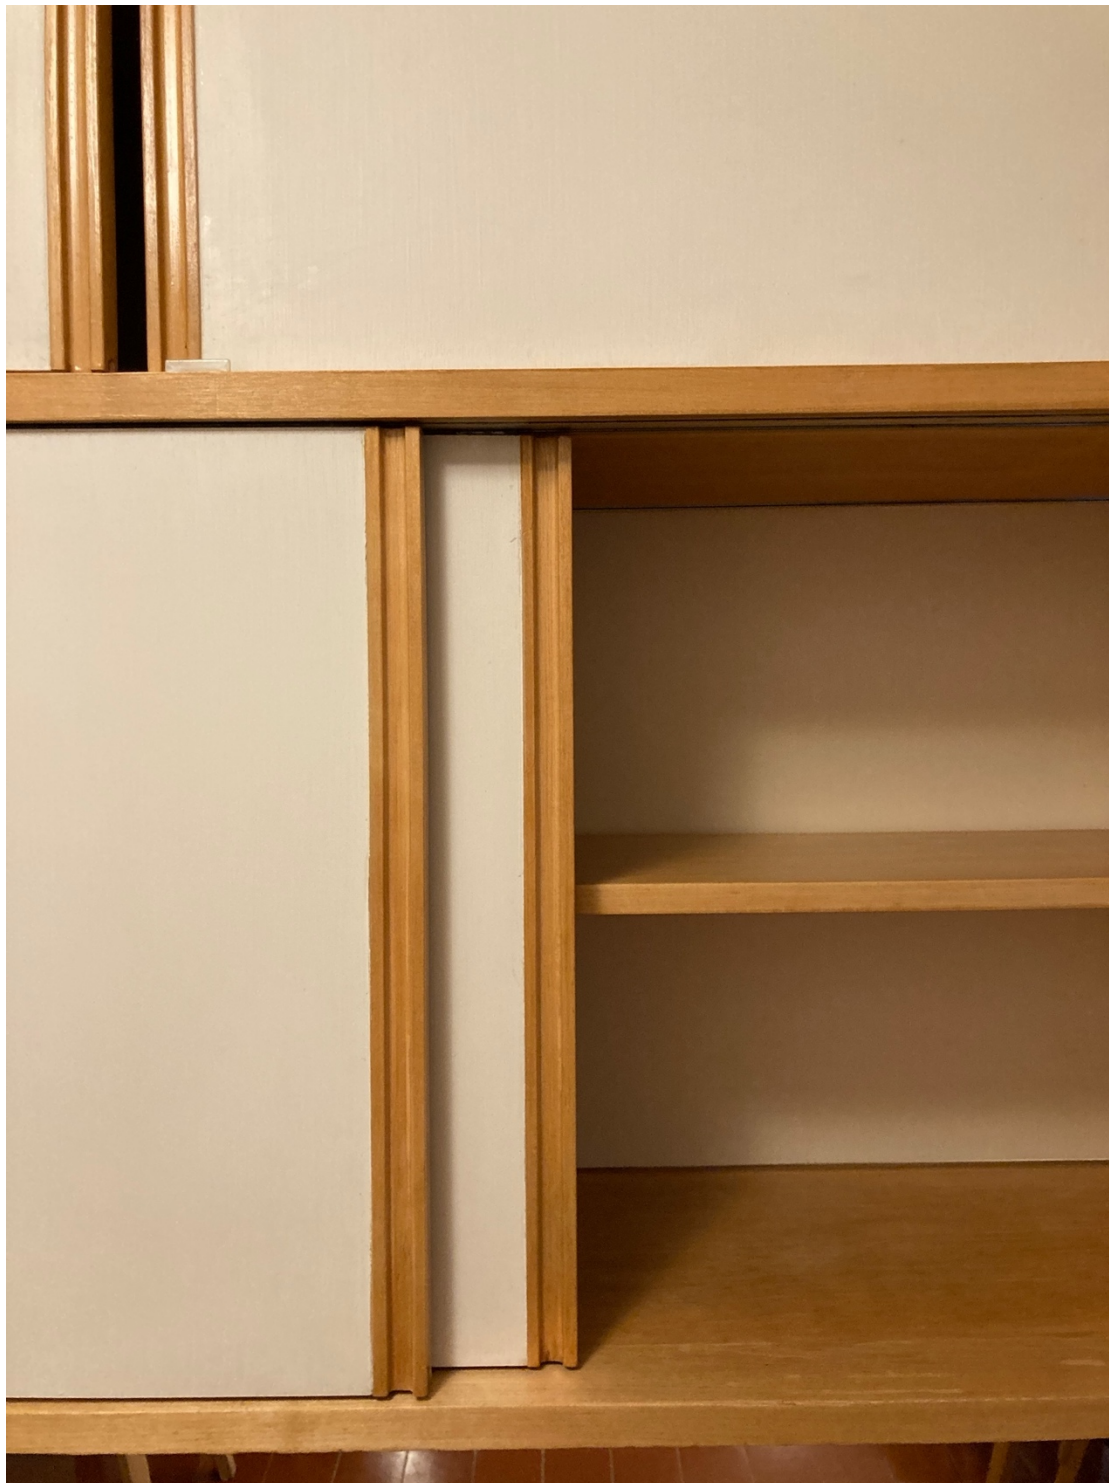
Tiskialtaan yläkaapit restauroinnin jälkeen
