Opinnäytetyö (AMK)

Ontelolaattojen kuula-ankkurin jälkiasennuksen kestävyys tehdasolosuhteissa

Tämän opinnäytetyön tavoitteena on selvittää sitä, kuinka hyvin kuula-ankkurin asennus onnistuisi jälkeempään asennettuna ontelolaattoihin. Tässä raportissa tutkitaan kuula-ankkurien nostokapasiteetteja. Opinnäytetyö toteutettiin toimeksiantona Parma Oy:lle.

Durability of ball anchor after installation in hollow slabs in factory conditions

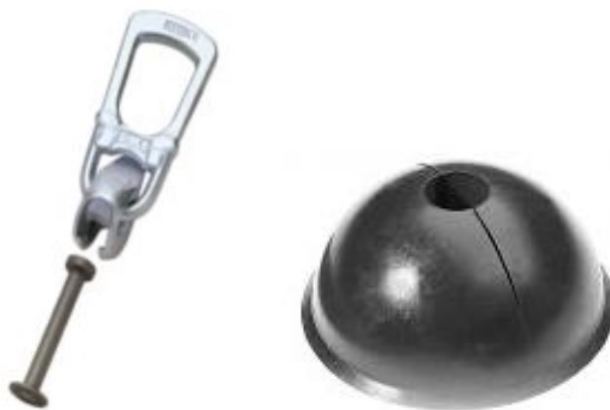
Kuva 3. Kuula-ankkuri, nostolukko ja kolomuotti kuula-ankkurille (Pretec Oy).

Kuula-ankkurit valetaan ontelolaattaan kolomuotin kanssa (kuva 3).

Valun jälkeen kolomuotti poistetaan ja ankkurin pää jää näkyviin varauskoloon upotettuna. Kuula-ankkureiden nostolukko välittää nostovoiman vaakasuuntaisen komponentin puristuksena betonille, jolloin ankkuriin itseensä kohdistuu lähes yksinomaan vetorasitus (kuva 4).

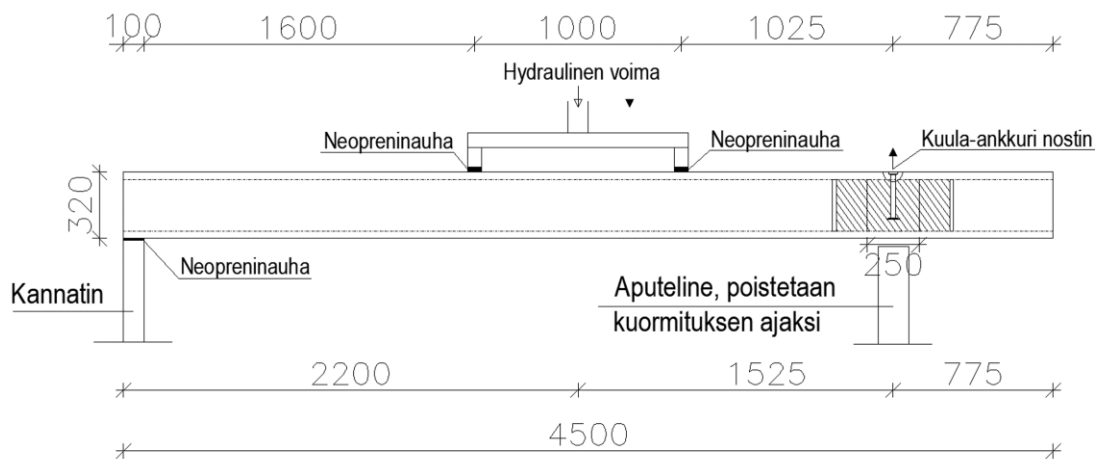
Kuva 6. Autocad-malli, P32-ontelolaatan testauksen asennussuunnitelma.

L:	4500	mm
a:	1525	mm
b:	2200	mm
Kuormituksen osuus kuula-ankkurille:		59,10 %

Kuula-ankkurit asennettiin jokaiseen ontelolaatan keskimmäisen ontelon kohdalle 775 mm:n etäisyydelle ontelolaatan päädyistä, josta ontelolaatta roikutetaan ketjulla kuormitusvaiheen alkaessa. Tässä testissä ei ollut merkitystä, kumpaan pätyyn kuula-ankkuri asennettiin, koska ontelolaatan päädyt olivat samanlaisia (kuva 6).

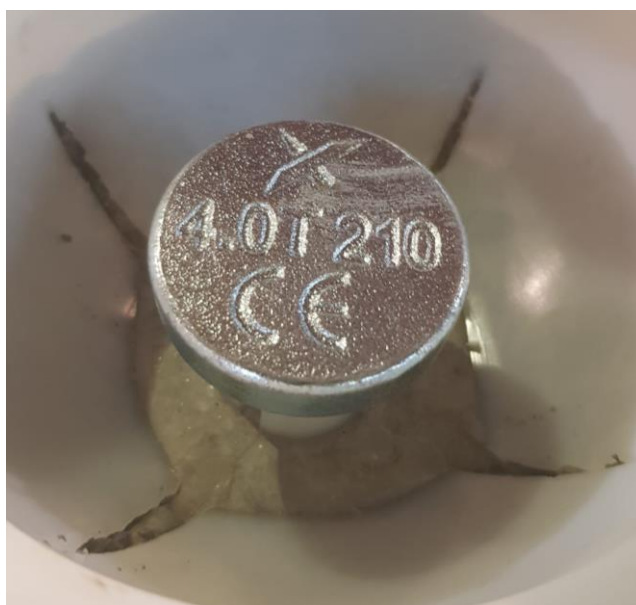
Kuva 9. 6000-4.0-210-Kuula-ankkuri.

Laatan toinen pää laitettiin kannattimelle, toiseen päähän asetettiin nostotappi kuula-ankkuriin. Nostotappi oli ripustettuna terästelineeseen ketjulla. Ontelolaattaa painettiin hydraulisella voimalla, josta voima jakautui noin 75 % nostotapille. Ontelolaattojen kuula-ankkurien sijainnit vaihtelivat toisistaan ± 143 mm pääsystä mitattuna. Kaikissa laatoissa käytettiin 6000-4.0-210-kuula-ankkuria (kuva 9).

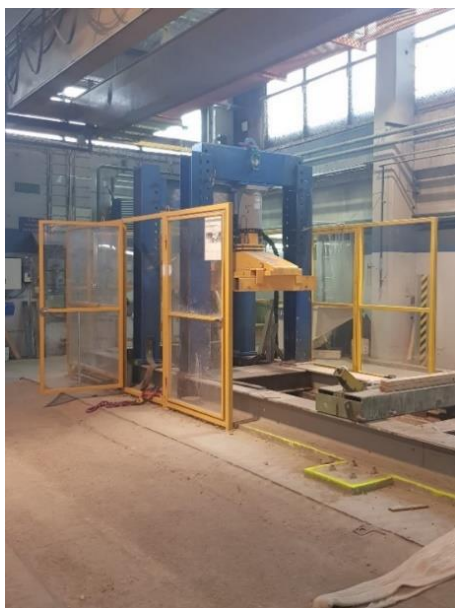
Kuva 11. Koekuormituslaite.

Kuormitus suoritettiin muoviseinien sisällä, jossa oleskelu kuormitustilanteessa oli kiellettyä. Koekuormituspaikassa käytettiin yleisiä henkilösuojaimia (kuva11).

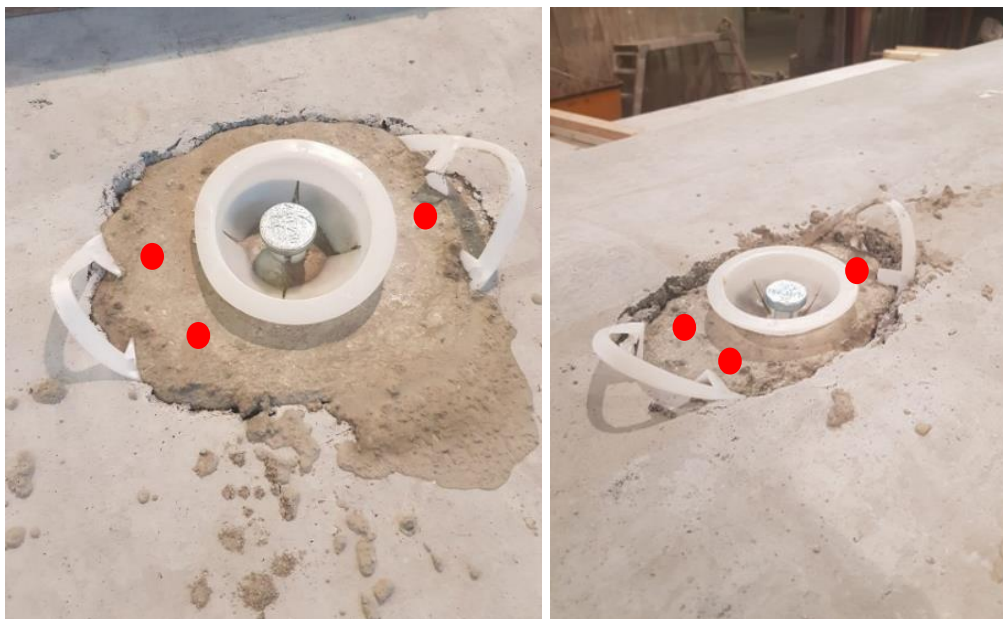
Kuva 12. Kuula-ankkurivalu. Punaiset merkit kuvastavat kimmovasaran mitattuja kohtia (kaikista ontelolaatoista).

Ennen kuula-ankkureiden asennusta merkittiin aukon kohta ontelolaatan valun aikana, kun se ei ole vielä kovettunut. Tämän jälkeen aukkokohdasta kaivettiin merkinkokoinen aukko ja onteloiden molempiin päihin aukon kohdalta tulpattiin. Kuula-ankkuri asetettiin paikoilleen kolomuotin kanssa kiilalla, joka pidätteli kuula-ankkurin paikoillaan valun aikana. Näin saatiin muotti tehtyä ontelolaatan onteloon, johon valettiin betonia kuula-ankkurin ympärille ja tasoitettiin. Kuula-ankkurien ympärille jälkivaletun betonin lujuus mitattiin jokaisesta laatasta kimmovasaralla ennen koestamista, kolmesta eri pisteestä (kuva 12).

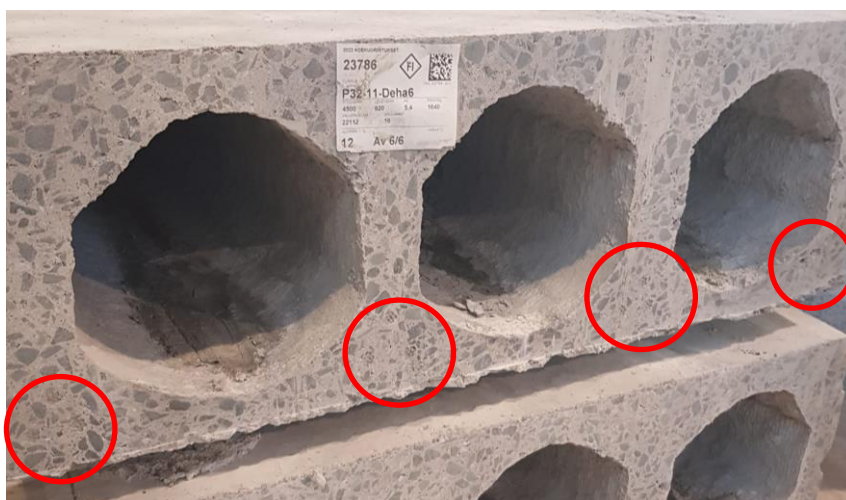
Kuva 13. Punostettu P32-ontelolaatta.

Ennen ontelonlaattojen koestamista oli tarkistettavissa, että punostus oli onnistunut (kuva 13).

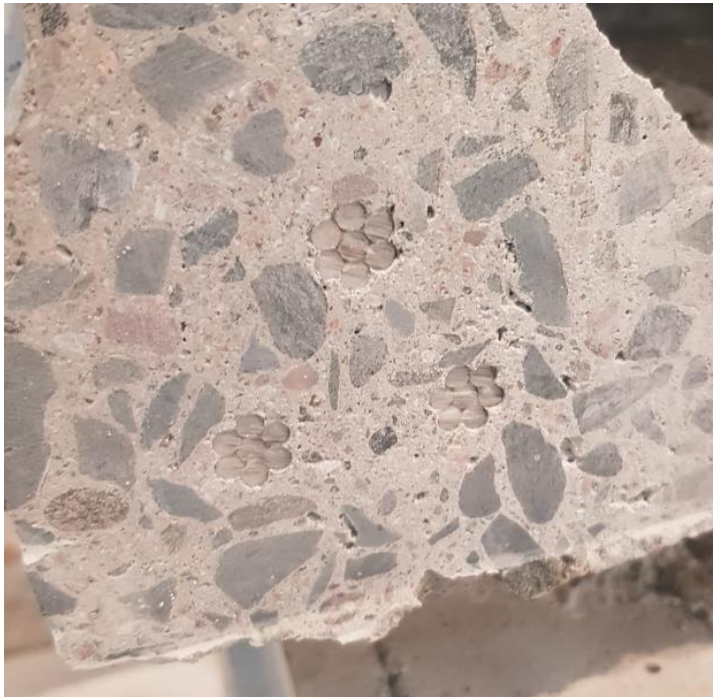
Kuva 14. P32-ontelolaatan onnistunut punostus.

Ontelolaatat jännitetään yleensä punoksilla. Punoksien tarkoitus on poistaa/rajoittaa vetojännityksiä betonista ja antaa mahdollisuuksia pidentää jännevälejä. Näiden vaikutuksen aikaansaamiseksi hyödynnettiin betonin hyvää puristuskestävyyttä laittamalla rakenteeseen vaikuttavia puristus voimia. Ontelolaattojen punostus tiedetään onnistuneeksi, kun punokset vetäytyvät 1–3 mm sisäänpäin, kun ontelolaatat sahataan mittoihin valumuotista (kuva 14).

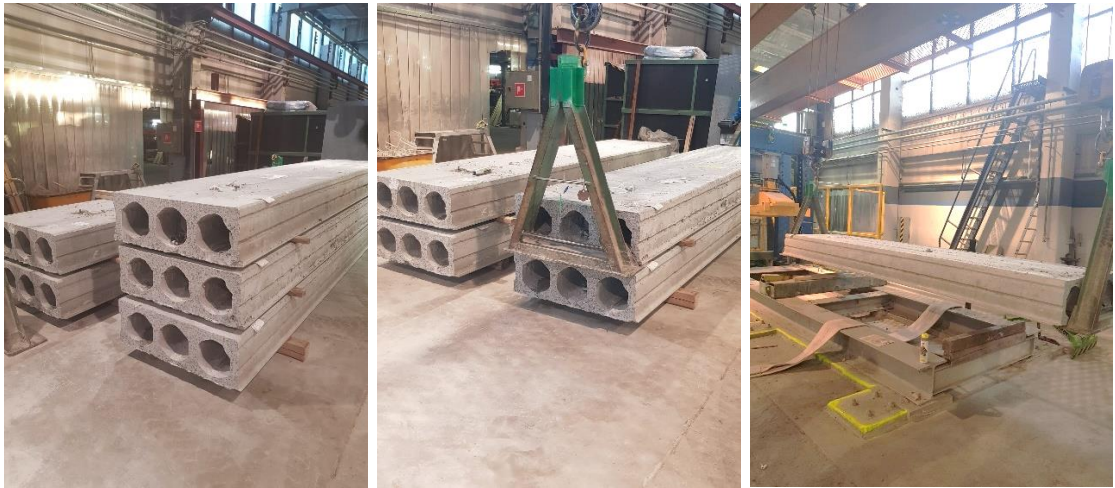
Kuva 15. P32-ontelolaatan siirto koekuormituslaitteelle.

Ontelolaattaelementti tarkastusmitattiin todellisten mittojen varmistamiseksi. Nostotapin pettämiseen vaadittu voima kirjattiin ylös ja kuula-ankkuriin kohdistuva kuormitus laskettiin. Tehtaalla nostetaan ontelolaattoja erilaisilla nostomenetelmillä. Näissä ontelolaatoissa käytettiin nostamiseen nostohaarukkaa kiinteällä ripustuksella. Ontelolaatta oli siirtymässä koestuslaitteeseen. (kuva 15).

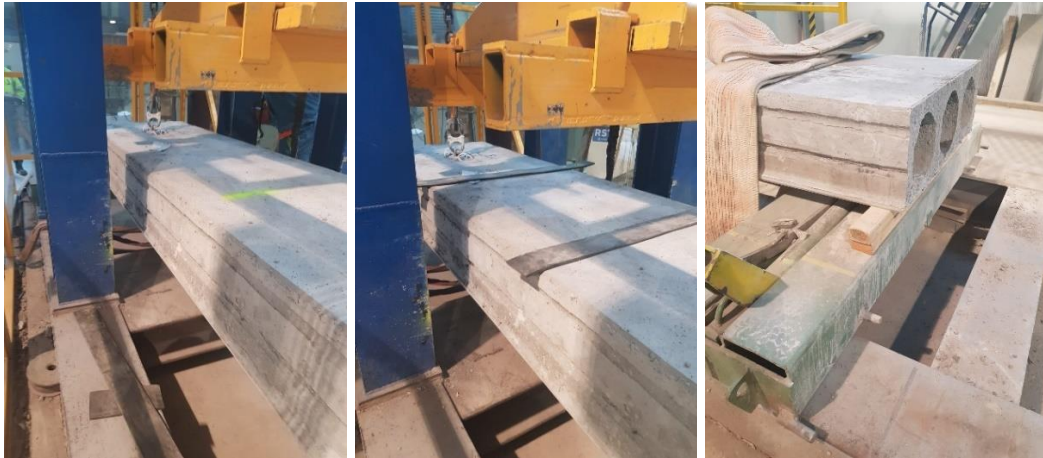
Kuva 16. P32-ontelolaatan asetus koestuslaitteelle.

Koekuormituslaitteelle asetettiin ontelolaatta. Ontelolaatta nostettiin hieman yli puolenvälin, jonka jälkeen ontelolaatan toinen pääty, jossa kuula-ankkuri oli valettu paikoilleen, asennettiin koetuslaitteessa olevaan roikkuvaan ketjuun. Ontelolaatta nostettiin ilmaan toisesta päädyistä ja puurimat asennettiin ontelolaatan alle tasaamaan ontelolaattaa. Tämän jälkeen Ketjun pituus oli hieman lyhyt, jolloin ilman puurimoja ontelolaatta olisi hieman vinossa asennossa. Tämän jälkeen asetettiin neopreeninauhat puristimen alle (kuva 16).

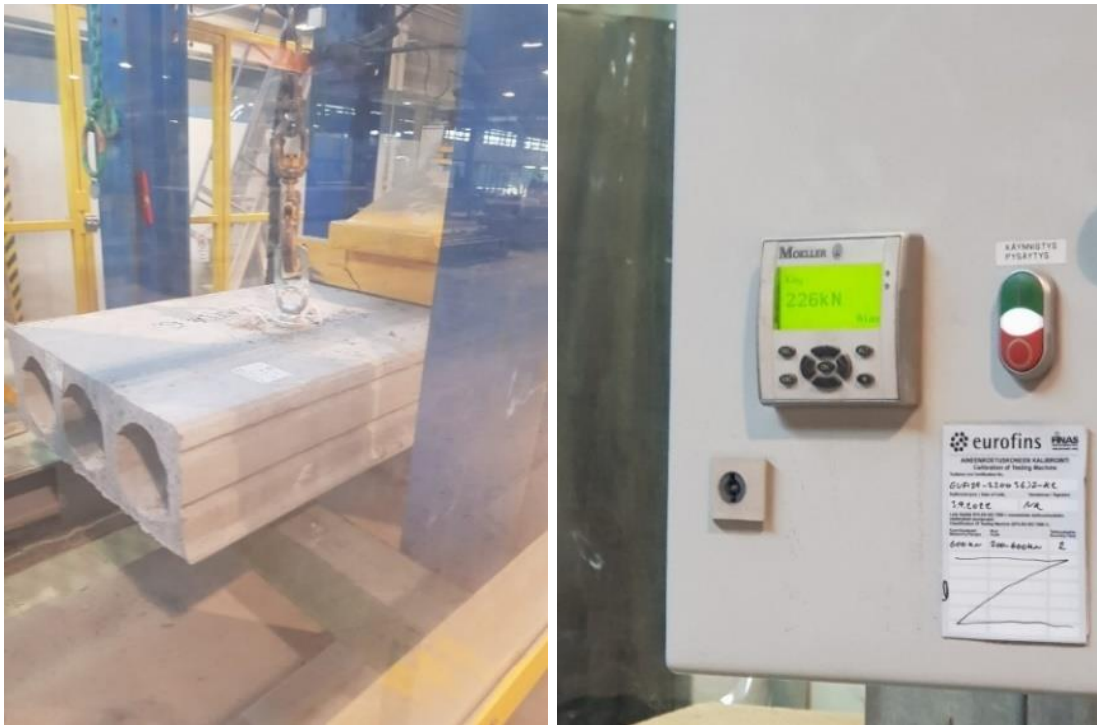
Kuva 17. Koestus on käynnissä ja mittari näyttää puristusvoiman ontelolaatalle.

Neopreeninauhan asennuksen jälkeen koestuslaitteen puristin laskettiin laatan pinnalle. Kun kaikki välivaiheet oli suoritettu, koestinkopista oli poistettava ja sen ovet oli laitettava kiinni, minkä jälkeen koestaminen aloitettiin (kuva 17).

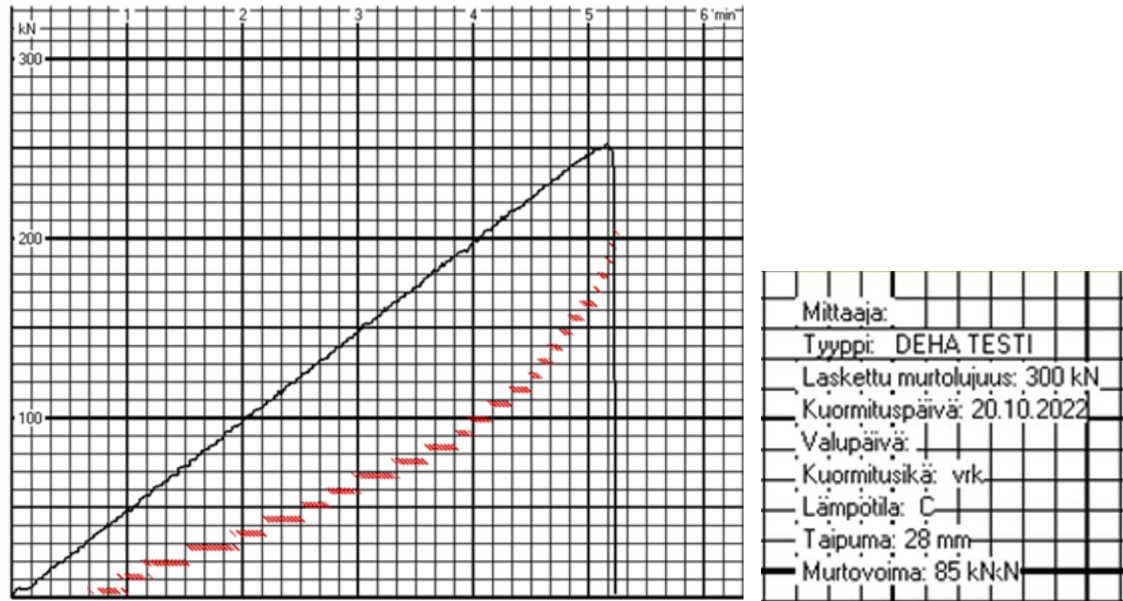
Kuva 18. Koestus 1, ontelolaatan puristusvoiman tulokset.

Ensimmäisen ontelolaatan koestustulokset (kuva 18).

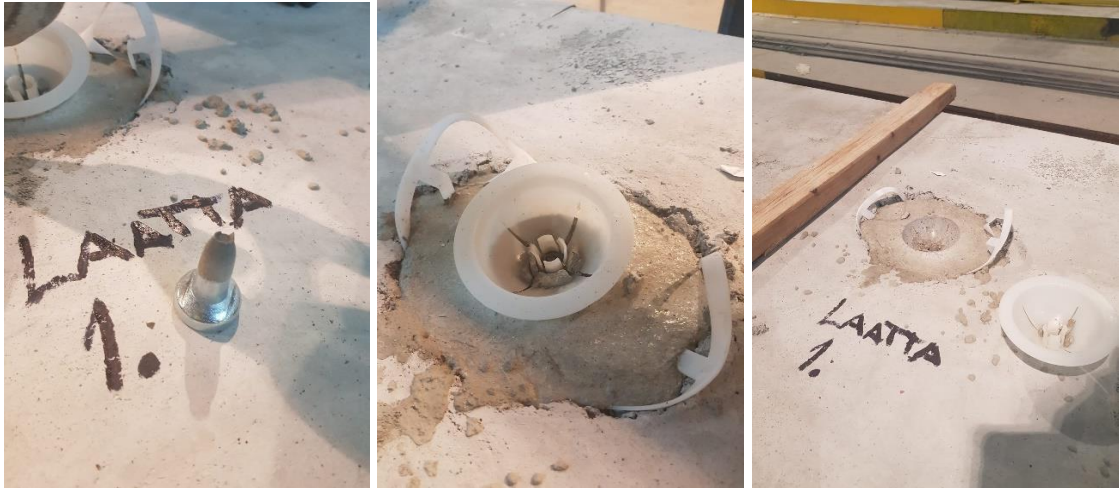
Kuula-ankkuri katkesi aiheuttamatta halkeilua ontelolaattaan tai kuula-ankkurin valuun (kuva19).

Kuva 19. Koestus 1, ontelolaatan kuula-ankkurin pettäminen.

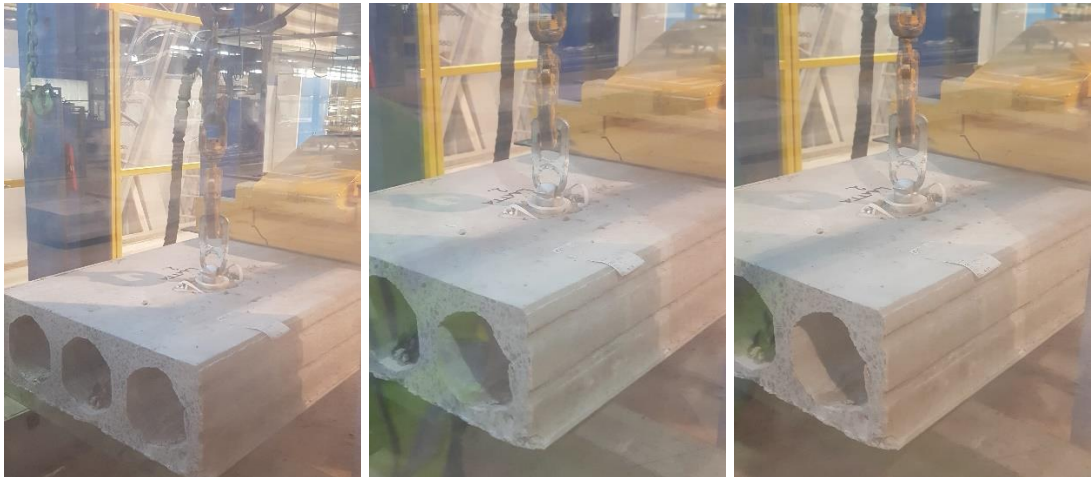
Ontelolaatan koestuksessa huomattiin kuula-ankkurin venymä hiljattain, kun puristusvoimaa lisättiin koestuslaitteen puristimeen. Kuula-ankkuri antoi periksi ja meni poikki, kun koestuslaitteen puristin oli saavuttanut tietyn puristusvoiman (kuva 21).

Kuva 21. Koestus 2, ontelolaatta kuula-ankkurin venymä.

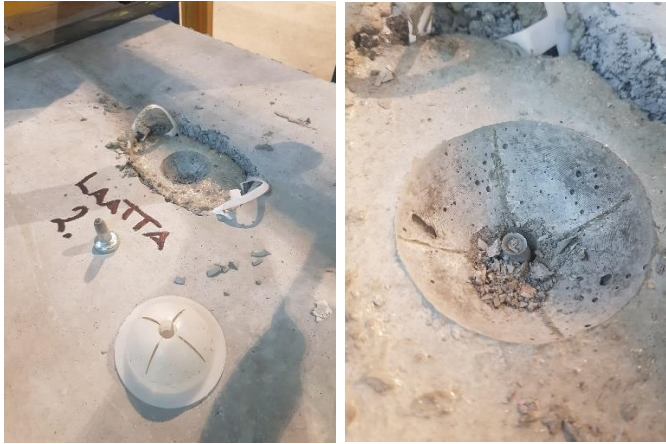
kestäisi puristimesta aiheutuneen vetovoiman, silloin kuula-ankkurin ympäriltä ontelolaatta murtuisi. Kuula-ankkuri katkesi aiheuttamatta halkeilua ontelolaattaan tai kuula-ankkurin valuun (kuva22).

Kuva 22. Koestus 2, ontelolaatta kuula-ankkurin pettäminen.

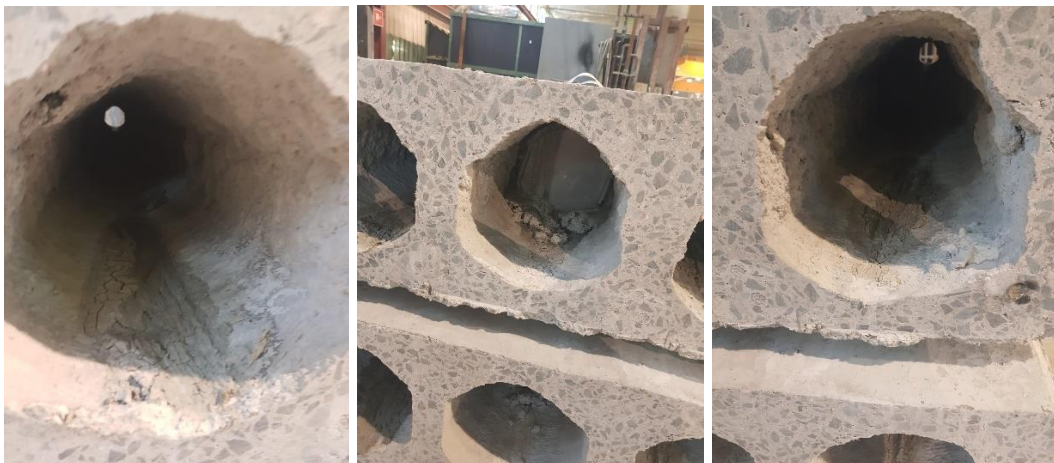
Kuula-ankkurin pettämisestä ei aiheutunut ontelolaattaan eikä kuula-ankkurin valuun halkeamia tai mitään merkittäviä havaintoja (kuva 23).

Kuva 23. Koestus 2, ontelolaatan vasen-, keski- ja oikea puolen näkymät.

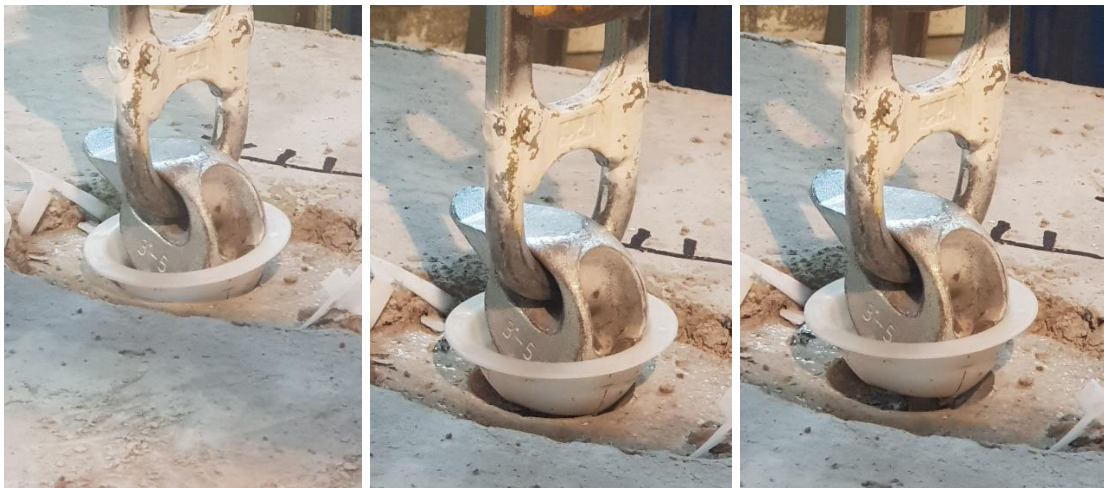
Ontelolaatassa oleva jälkeempäin valu pysyi paikoillaan, vaikka kuula-ankkuri katkesi aiheuttaen kovan pamauksen. Kuula-ankkurin periksi anto ei aiheuttanut halkeiluja tai jälkiä viereisiin onteloihin tai kuula-ankkurin valuun. Kolmannen ontelolaatan kuula-ankkurin vinous ei vaikuttanut tuloksiin (kuva 25).

Kuva 25. Koestus 3, ontelolaatan kuula-ankkurin venymä.

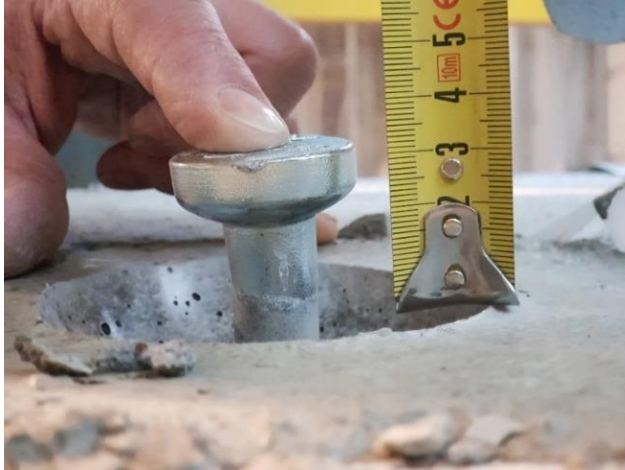
Koesarjan 3. laatan kuula-ankkuri oli hieman pidempi kuin 1. ja 2. laatoilla (kuva 26). Tällöin kiinnitettiin huomiota enemmän kuula-ankkurin suoruuteen. Kuula-ankkureiden kaltevuuksissa ei ollut merkittäviä eroja. Kaikki laatat käyttäytyivät samalla tavalla.

Kuva 26. Koestus 3, ontelolaatan kuula-ankkurin venymän pituus.

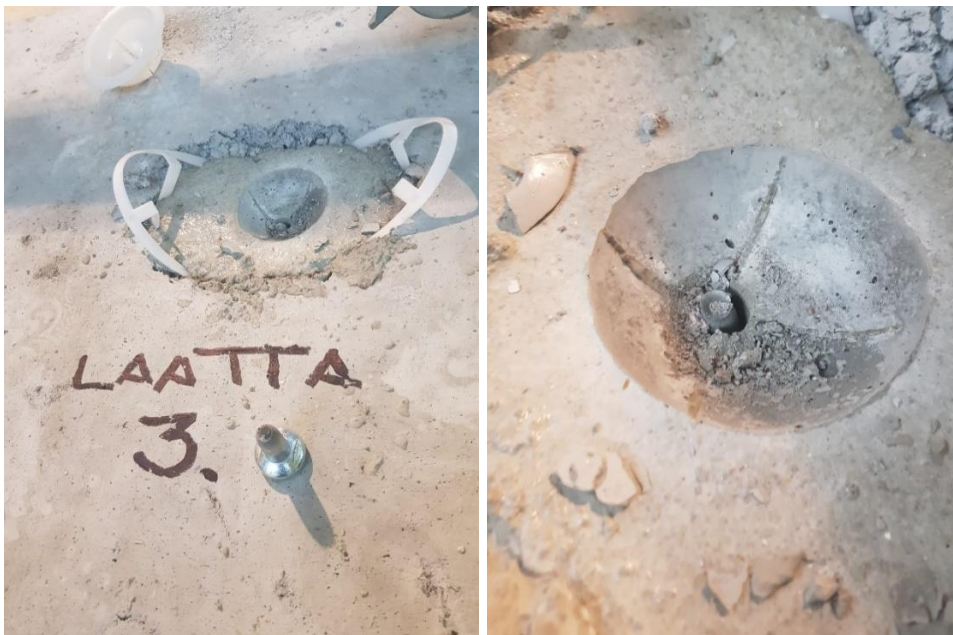
Kolmosen ontelolaatan kohdalla venymä oli hieman enemmän havaittavissa kuin ensimmäiset testit. Tämä johtui siitä, että kuula-ankkuri oli hieman kallellaan (kuva 27).

Kuva 27. Koestus 3, ontelolaatan kuula-ankkurin pettäminen.

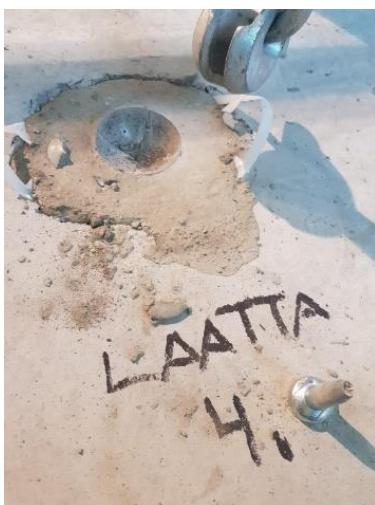
Koekuormituksen 4 ontelolaatassa ei ollut suuria poikkeavuuksia tuloksissa. Kuula-ankkuri venyi enemmän kuin aikaisempien ontelolaattojen koekuormituksessa. Ontelolaatan kuula-ankkurin pitkä venymän aiheuttava syy todettiin kuula-ankkurin vinosta asennuksesta. Kuula-ankkurin pettämisestä ei aiheutunut ontelolaattaan eikä kuula-ankkurin valuun halkeamia tai mitään merkittäviä havaintoja (kuva 29).

Kuva 29. Koestus 4, ontelolaatan kuula-ankkurin pettäminen.

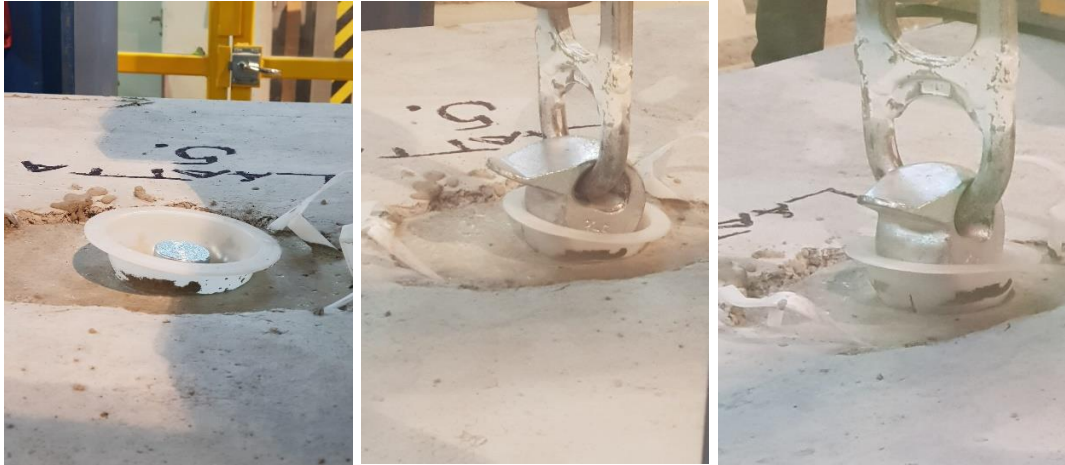
Kuula-ankkuri oli paljon vinossa verrattuna edellisiin koestettuihin laattojen kuula-ankkureihin. Vaikutusta ei havaittu testaus tuloksissa. Kuula-ankkurin venymä vain oli pidempi (kuva 31).

Kuva 31. Koestus 5, ontelolaatan kuula-ankkurin asennuksen vinous.

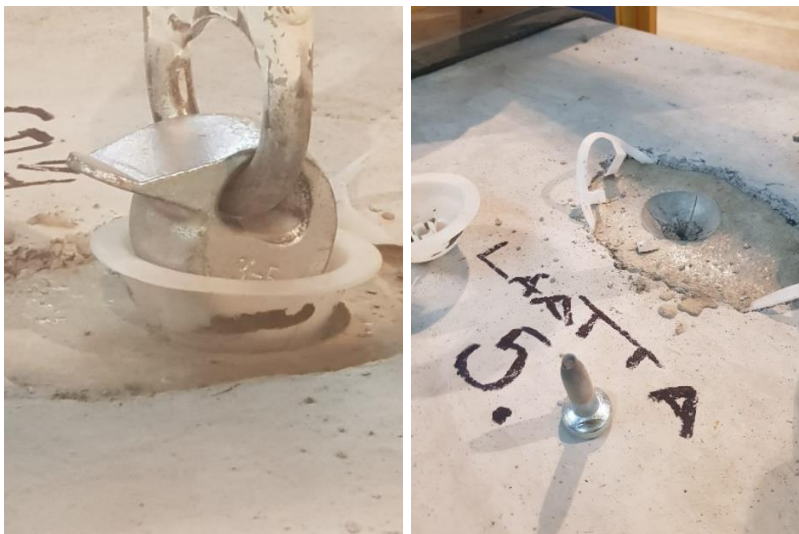
Ontelolaatan kuula-ankkuri antoi periksi aika lailla samoissa lukemissa kuin muissa aikaisempiin tehtyihin kuormitustesteihin. Kuula-ankkurin venymän kykeni havaita selvästi koekuormituksen aikana (kuva 32)

Kuva 32. Koestus 5, ontelolaatan kuula-ankkurin pettäminen.

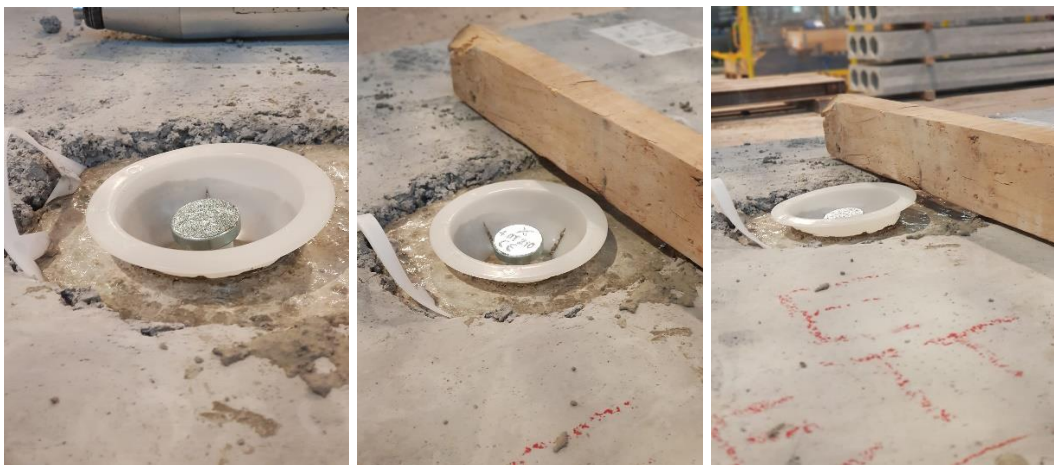
Kuudennen ontelolaatan kuula-ankkuri oli vinoin verrattuna muihin ontelolaattojen kuula-ankkureihin verrattuna (kuva 34).

Kuva 34. Koestus 6, ontelolaatan kuula-ankkurin vinous.

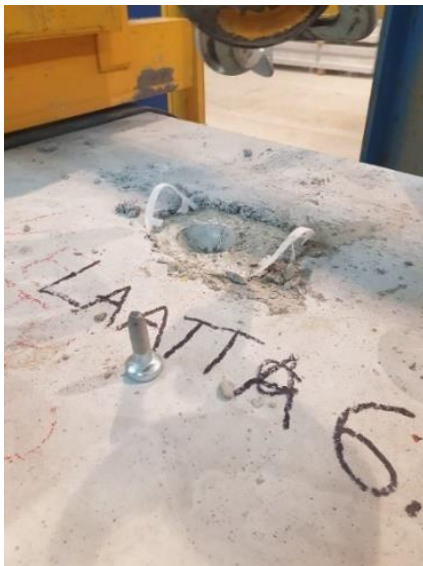
Kuutosen ontelolaatan kohdalla venymä oli eniten havaittavissa kuin muut testit. Tämä johtui siitä, että kuula-ankkuri oli hieman kallellaan (kuva 36).

Kuva 36. Koestus 6, ontelolaatan kuula-ankkurin pettäminen.

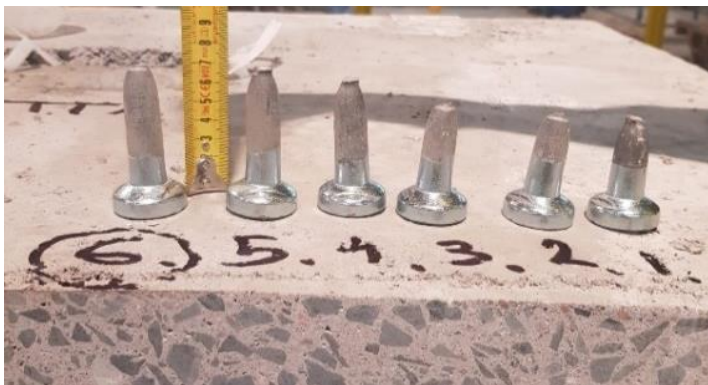
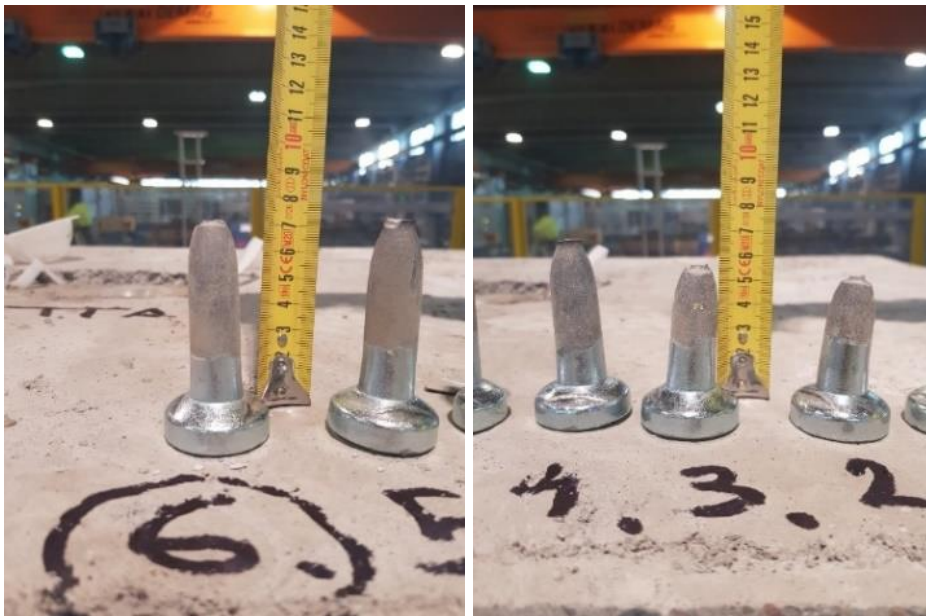
Kuudennes kuula-ankkuri on ympyröity, sillä se valettiin päivä myöhemmin muihin kuula-ankkurivaluihin verrattuna. 1-, 2- ja 3-ontelolaatan kuula-ankkurin venymät ovat kohtalaisen samoja. Kolmannessa koekuormitustestissä huomataan hieman pidempi venymä kuten aikaisemmin havaittiin sen pienen vinouman takia. 4–6 koekuormatestin kuula-ankkurit olivat vinossa, jonka takia venymä oli melkein puolet enemmän edellisiin testeihin suhteutettuna. Pisin kuula-ankkurin katkeamis pituus venymän kanssa oli 70 mm ja lyhyimmän kuula-ankkurin katkeamis pituus venymän kanssa oli 55 mm (kuva 37).

Kuva 37. Kuula-ankkureiden venymät.
