LVI- ja maanrakennustöiden yhteensovittaminen korjaushankkeessa

Metropolia Ammattikorkeakoulu

Insinöörityö

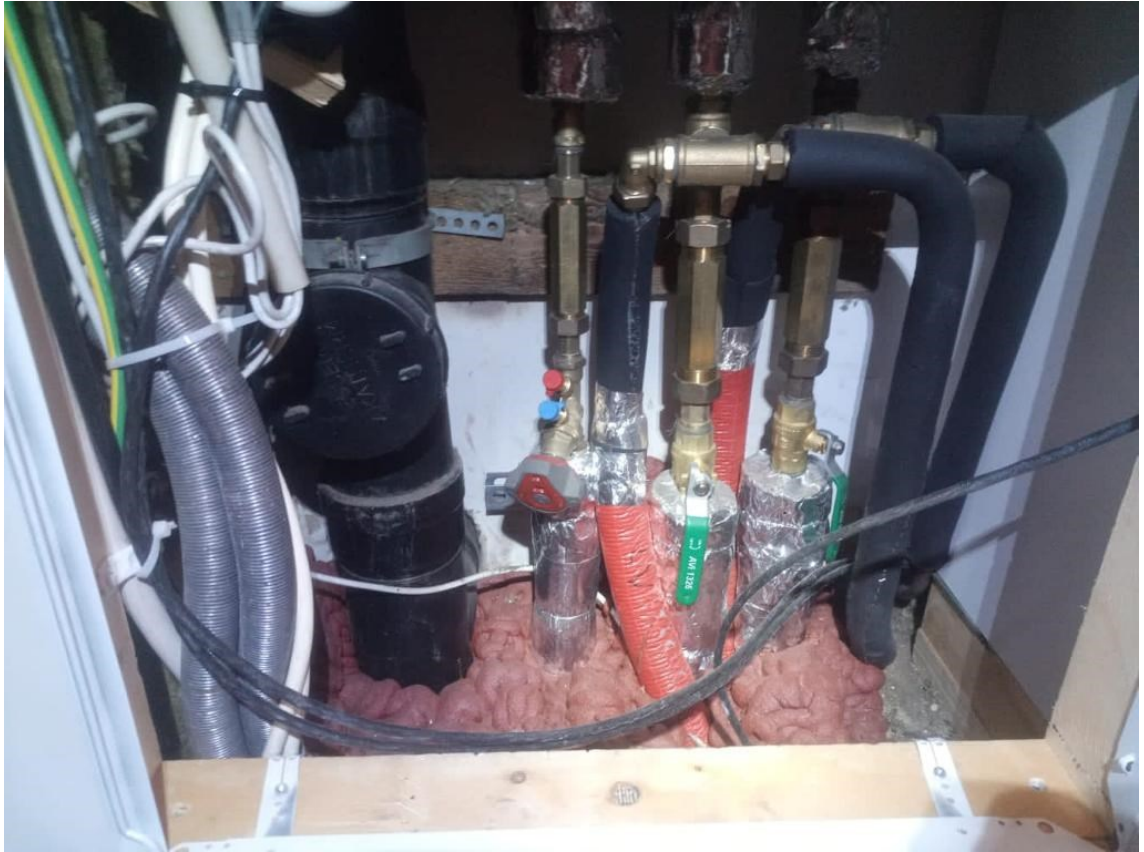
Kuva 4. Uudet putket liitettiin tuulikaapin nousuhormissa.

Käyttövesijärjestelmä uusittiin alapohjasta huoneiston tuulikaapissa sijaitsevaan nousuhormiin saakka (kuva 4). Lisäksi nousuhormiin jätettiin varaus huoneistokohtaiselle vesimittarille ja asennettiin vuodonilmaisukupit mahdollisten vuotojen varalta. Keittiön vesijohdot uusittiin lähtemään vesimittarivarauksen jälkeen alapohjan kautta keittiön alaskaappiin.

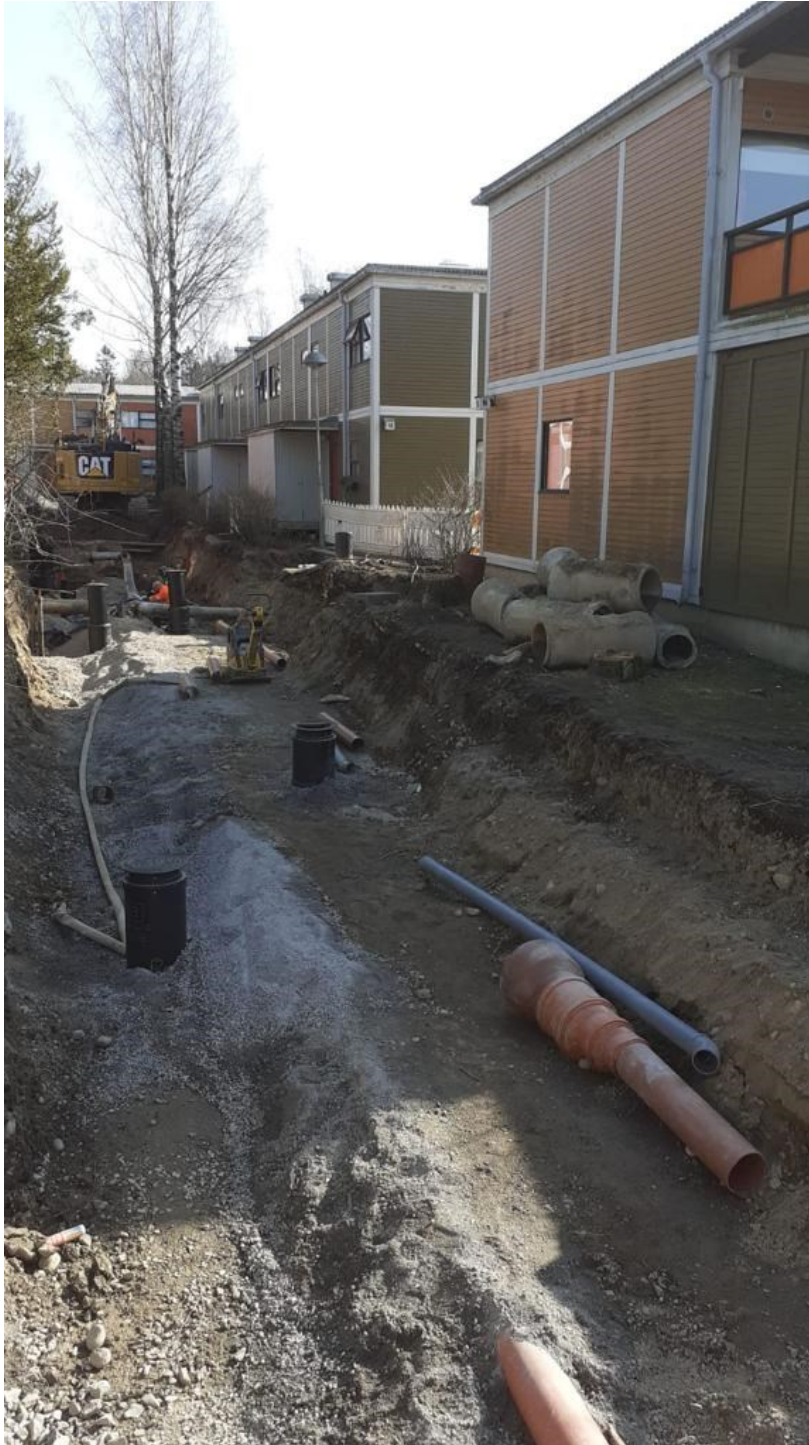
Kuva 5. Uusia jäte- ja hulevesilinjoja suoja täytetään lohkolla 3.

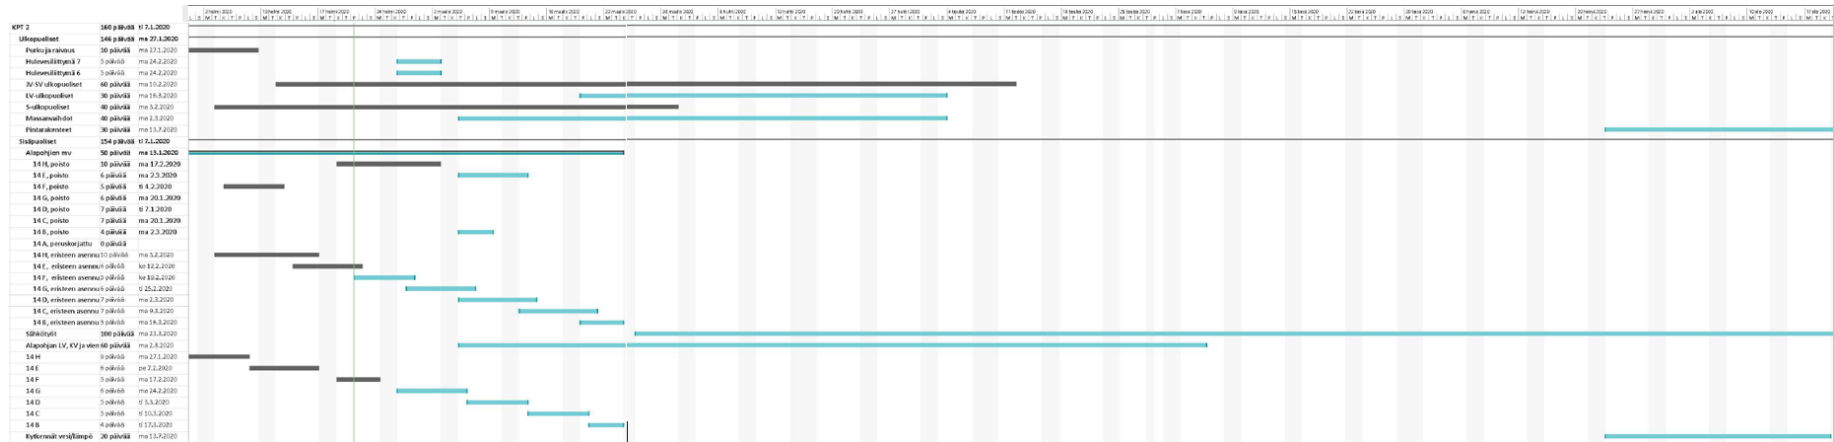
Kuva 6. Lohkon 2 alkuperäinen aikataulu

Alkuperäisen aikataulun mukaan esimerkkikohteessa oli määritelty hankeen kestoksi 23 kuukautta. Alkuperäisessä aikataulussa hanke oli jaettu neljään lohkoon, ja tarkoituksena oli toteuttaa työt lohko kerrallaan. Kullekin lohkolle oli aikataulutettu keskimäärin 160 päivää, jotka oli jaettu työvaiheiden mukaan. Aikataulussa esitettyjä työvaiheita olivat mm. ulkopuoliset työt, alapohjan eristys ja putkityöt sekä sisä- ja ulkopuoliset sähkötyöt. Kuvassa 6 on esimerkki kohteen toisen lohkon alkuperäisestä aikataulusta.

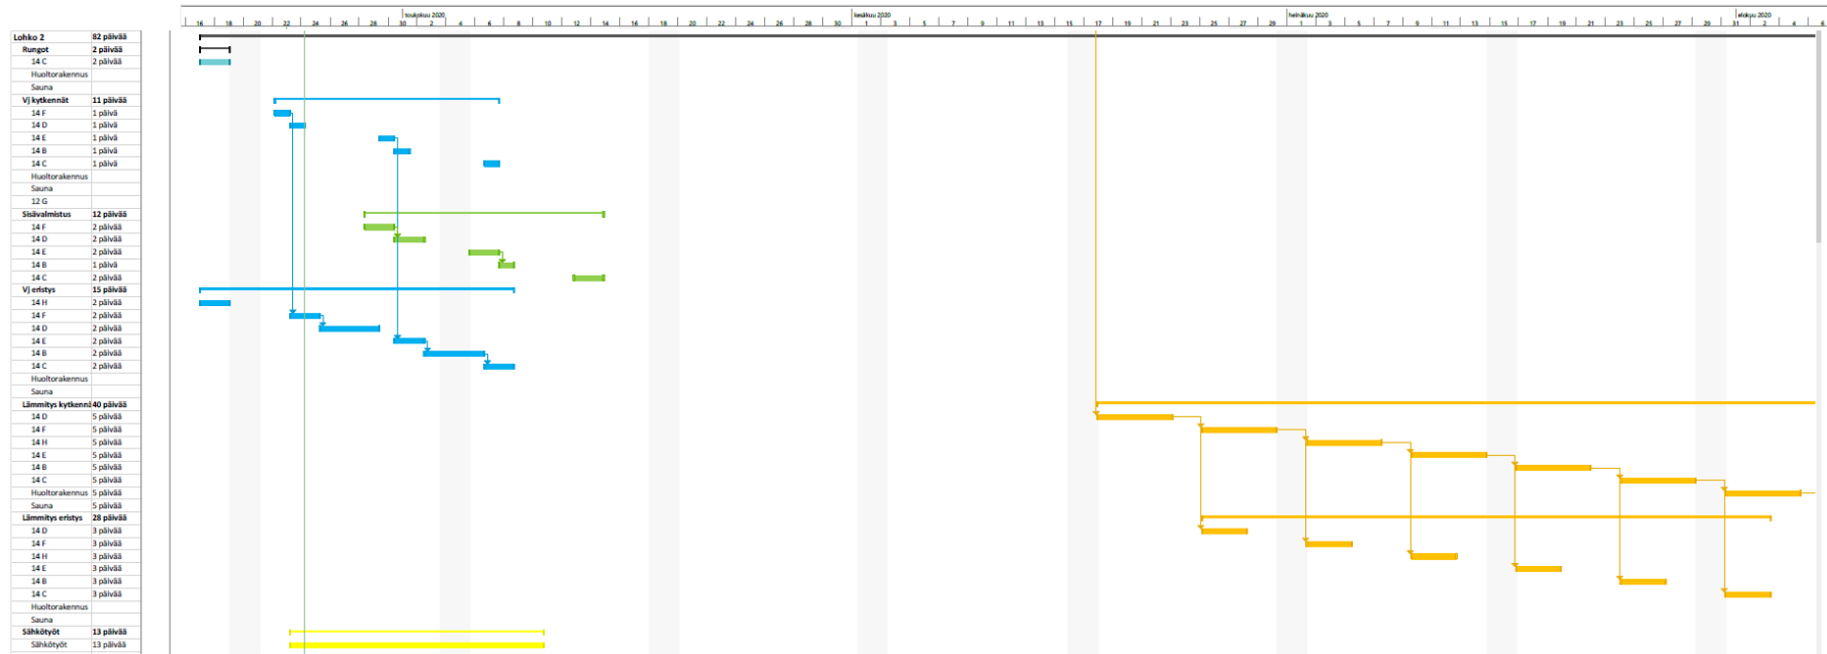
Kuva 7. Esimerkki lohkon 2 päivitetystä aikataulusta.
