LÄMMITYSJÄRJESTELMÄN KALVOPAISUNTA-ASTIAN ELINKAAREEN VAIKUTTAVAT TEKIJÄT

Janne Huhtaniska
Opinnäytetyö
Syksy 2022
Energiatekniikan tutkinto-ohjelma
Oulun ammattikorkeakoulu

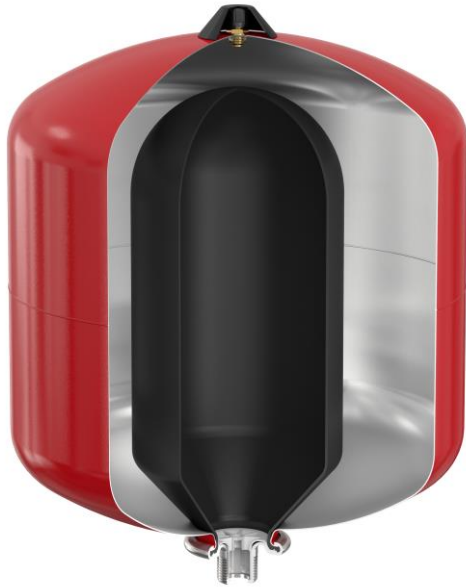
KUVA 3. Pussipaisunta-astian rakenne (4)

Toinen astiatyyppi on pussipaisunta-astia, jossa laajentunut neste virtaa kumista valmistettuun pussiin. Neste ei ole kosketuksissa säiliön rakenteen metalliosien kanssa. Näin minimoidaan korrosio paisunta-astiassa. Pussin ja säiliön välissä on täyttökaasu. Kyseinen paisunta-astiatyyppi on yleensä varustettu vaihdettavalla kalvolla. Pussipaisunta-astian rakenne selviää kuvassa 3. (2, s. 29.)

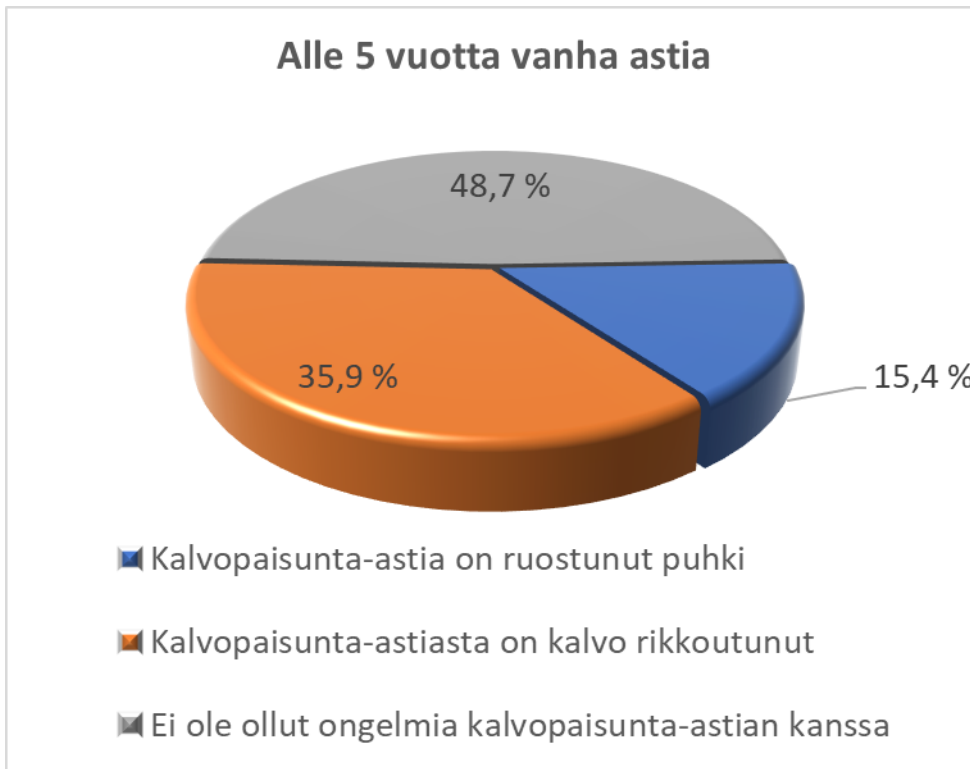
KUVA 6. Alle 5 vuotta vanhan paisunta-astian vastausten jakauma

Liitteessä 1 on kyselyn tuloksia alle 5-vuotiaista astioista. Kyseisen kategorian vastauksia tuli yhteensä 78 kappaletta. Vastauksista 38 kappaletta (~49 %) oli, että ongelmia ei ole ollut. Paisunta-astian ruostumisen vastauksia tuli 12 (~15 %), ja astian kalvon rikkoutumisen 28 (~36 %) kappaletta. Kun puhutaan näinkin nuoresta astiasta niin rikkoutuneiden astioiden vastausten suuri osuus vastauksista herättää ajatuksia, että onko astioiden kestävyydelle tapahtunut jotain. Vastaukset ovat linjassa urakoitsijoilta saatujen vastausten kanssa. Kuvassa 6 vastausten prosentuaalinen jakauma. (9.)

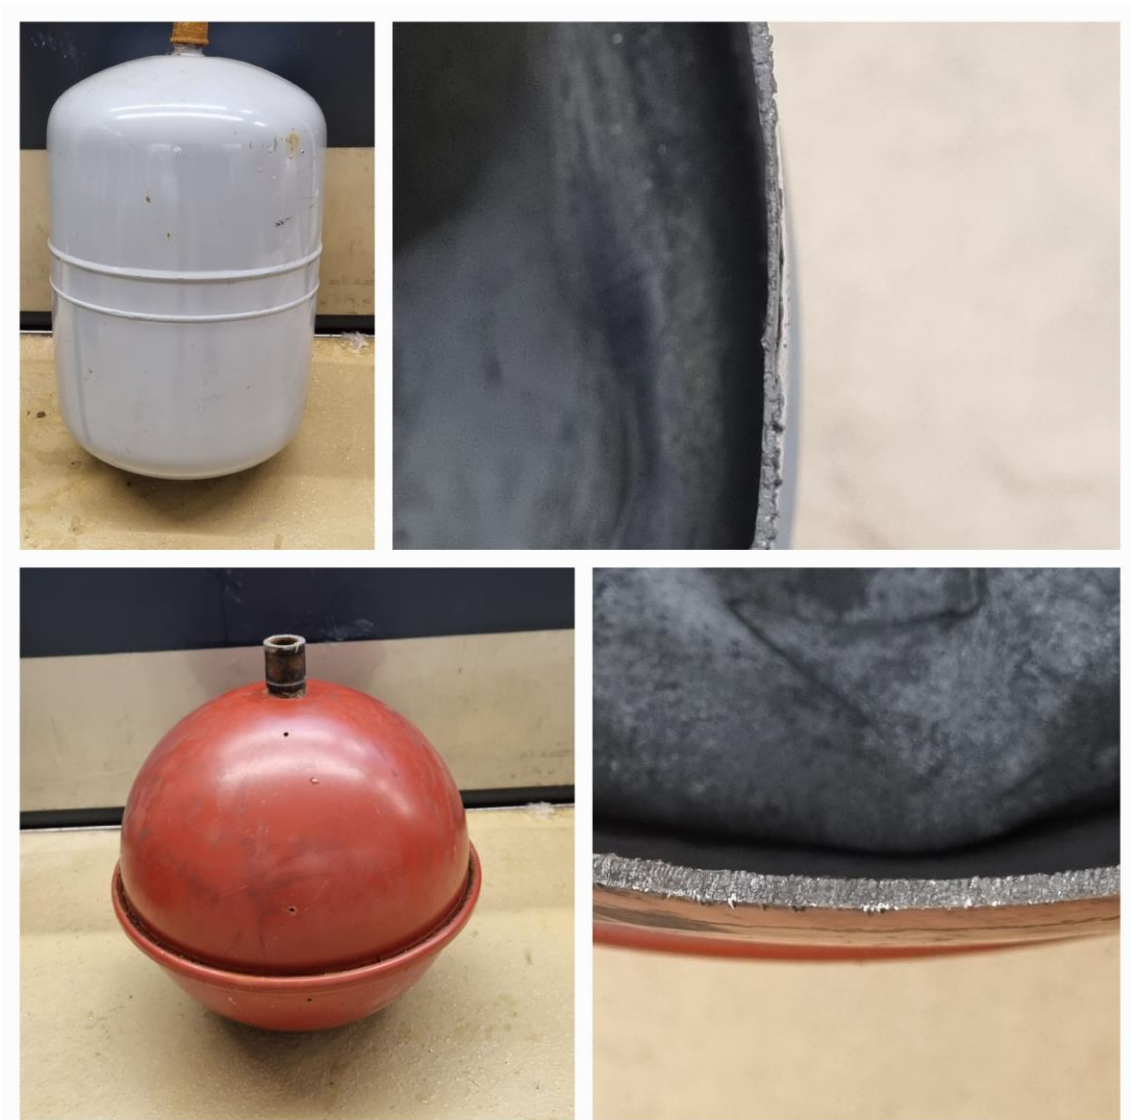
KUVA 8. Kaksi kalvopaisunta-astiaa. Ylhäällä harmaa Reflex seinämävahvuus 1 mm, alhaalla pyöreä Reflex seinämävahvuus 3 mm

Haastattelujen perusteella saatuja tietoja astioiden laadun heikentymisestä tukee seinämien ja kumikalvojen mittaustulokset. Vanhassa Reflexin astiassa seinämän vahvuus oli 3 mm, kun taas uudemmissa astioissa samalta valmistajalta seinämävahvuus pienimillään oli 1 mm. Kuva 8 havainnollistaa eroa seinämävahvuudessa.

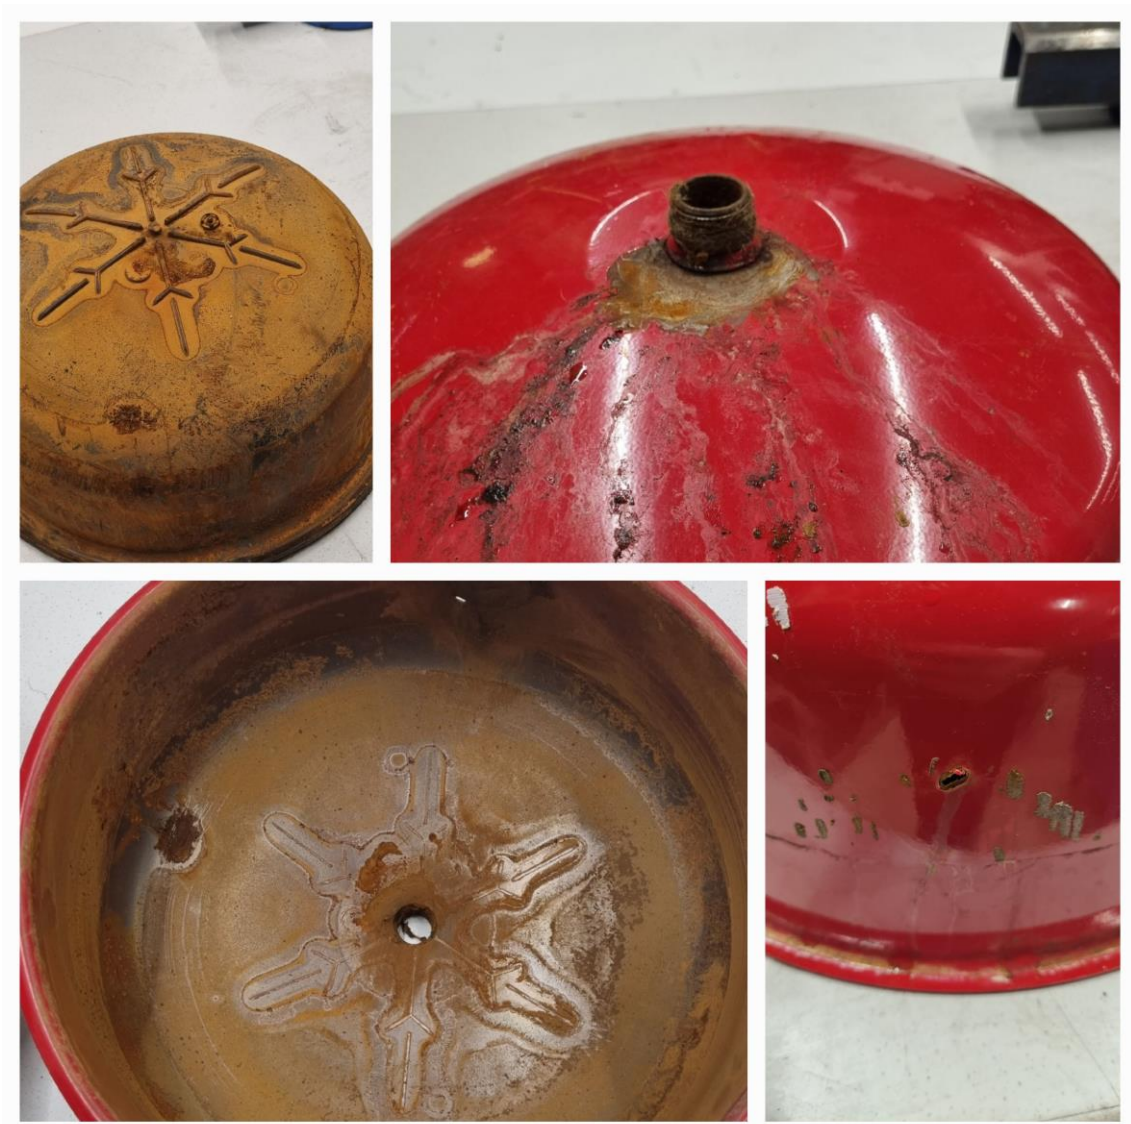
KUVA 9. Juurestien avattu astia

Kuvassa 9 on Juurestien avattu paisunta-astia. Astia on sijainnut maalämmön vaakakeruupiirissä. Keruupiiriä on käytetty hyväksi ilmanvaihdon tuloilman esilämmityspatterissa. Keruunesteenä on 40 prosenttinen Naturet-etanoli-vesiseos. Astia on ruostunut puhki. Astiasta on havaittavissa kyljessä oleva reikä ja vuodosta johtuvaa ruostetta putkilähdön juurella. Astia on roikkunut vapaasti putken varassa. Putkilähdön juureen on voinut kohdistua mekaanista rasitusta asennuksessa tai käytön aikana ja metalli on murtunut. Reikä kyljessä on voinut myös tulla asennuksessa tulleen vaurion seurauksena. On myös havaittavissa, että astian kumi on ollut kiinni astian seinämässä. Jos kyseinen tilanne on kestänyt pitkään, on mahdollista, että on syntynyt korroosiota tavallista nopeammin. Liitteessä 12 on lisää astian tietoja ja kuvia.

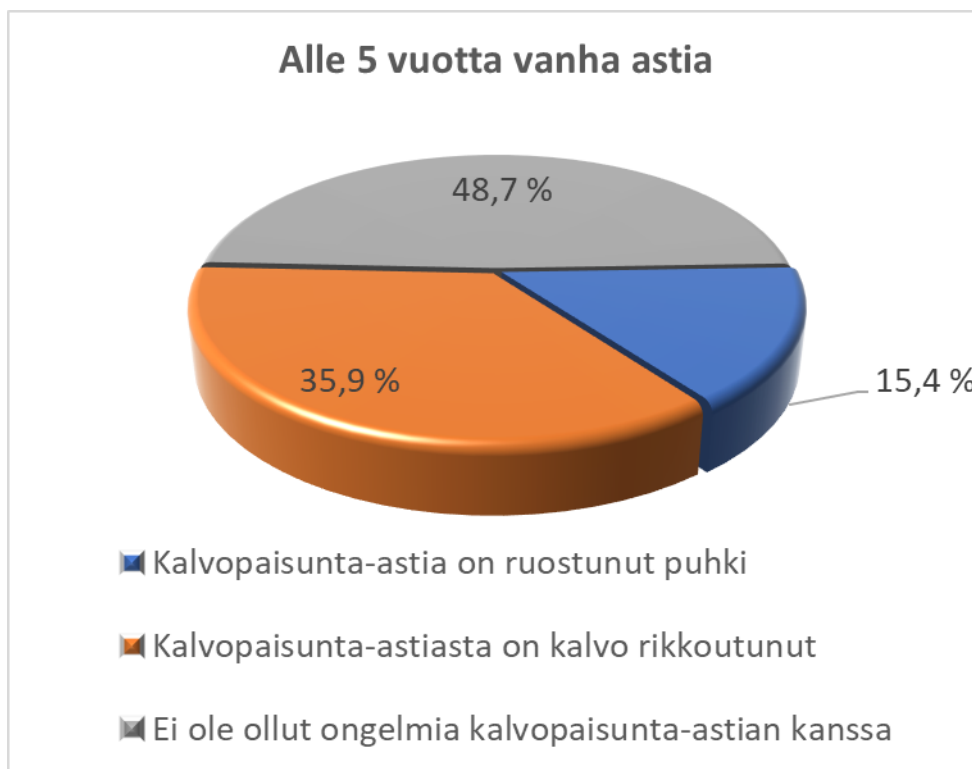
Alle 5 vuotta vanha astia		
Kysymys	Vastaus lkm	Osuus %
Kalvopaisunta-astia on ruostunut puhki	12	15,4 %
Kalvopaisunta-astiasta on kalvo rikkoutunut	28	35,9 %
Ei ole ollut ongelmia kalvopaisunta-astian kanssa	38	48,7 %
Yhteensä	78	100,0 %
Kyselyn vastaukset yhteensä	230	33,9 %

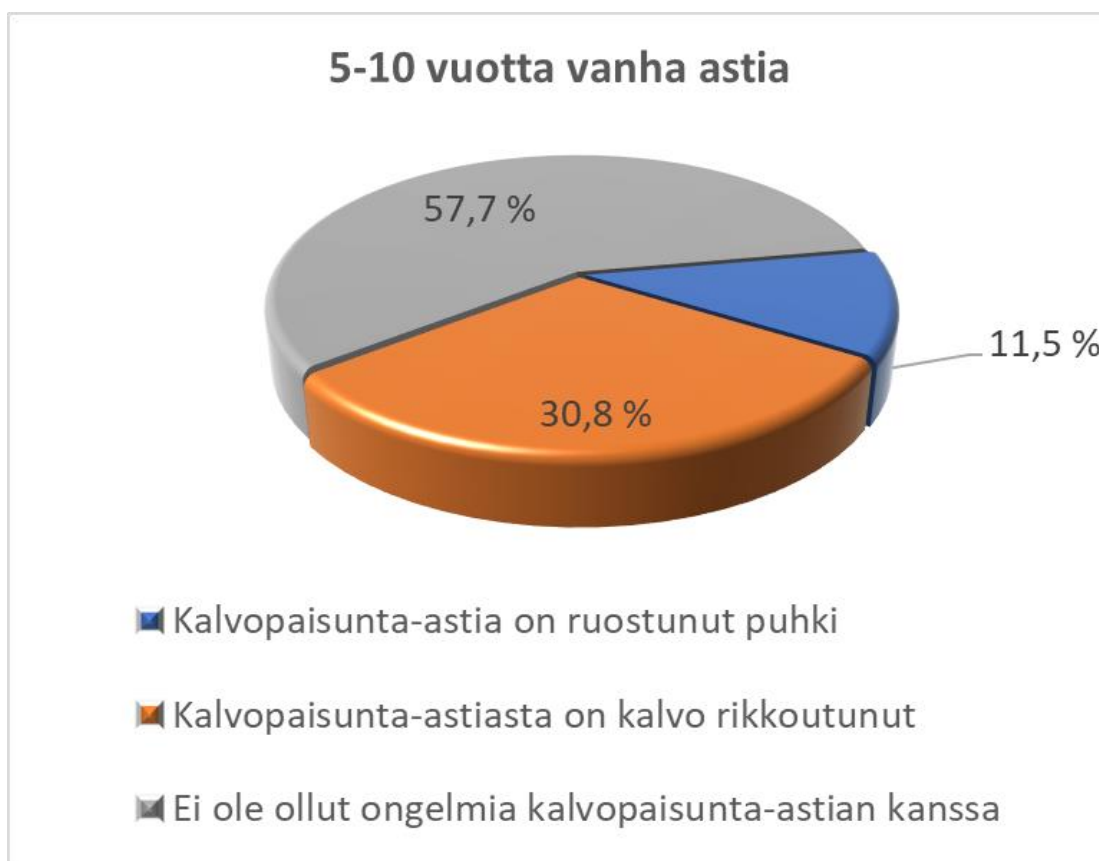
5–10 vuotta vanha astia		
Kysymys	Vastaus lkm	Osuus %
Kalvopaisunta-astia on ruostunut puhki	9	11,5 %
Kalvopaisunta-astiasta on kalvo rikkoutunut	24	30,8 %
Ei ole ollut ongelmia kalvopaisunta-astian kanssa	45	57,7 %
Yhteensä	78	100,0 %
Kyselyn vastaukset yhteensä	230	33,9 %

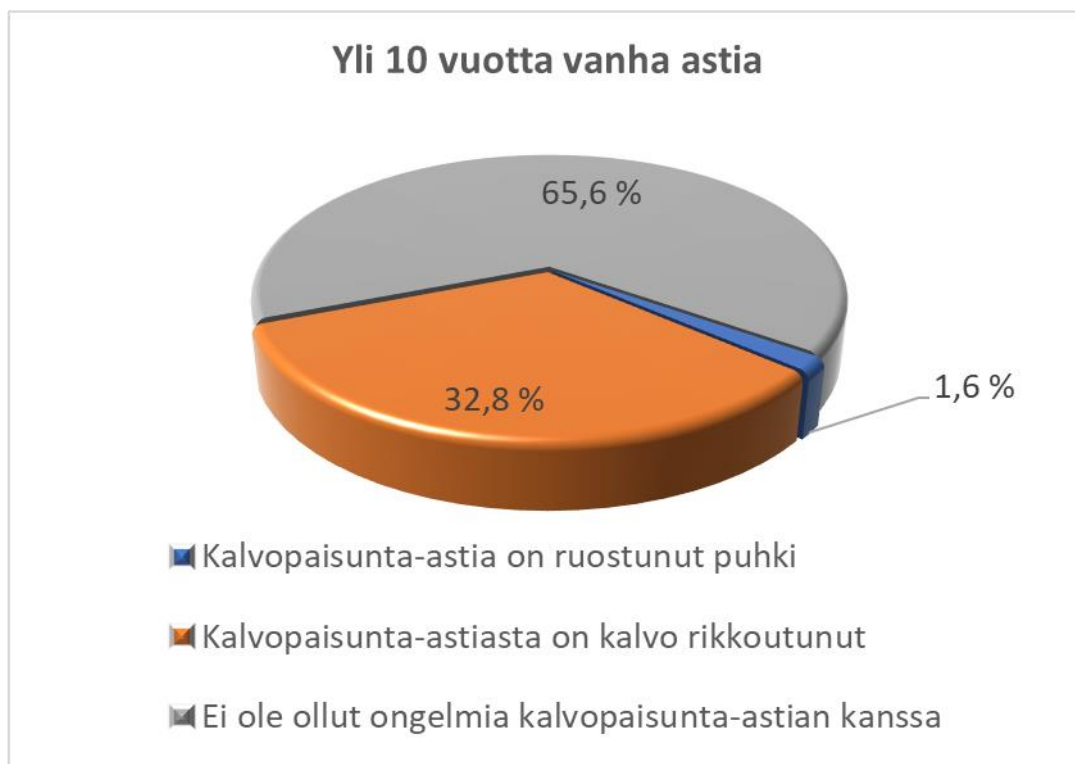
Yli 10 vuotta vanha astia		
Kysymys	Vastaus lkm	Osuus %
Kalvopaisunta-astia on ruostunut puhki	1	1,6 %
Kalvopaisunta-astiasta on kalvo rikkoutunut	21	32,8 %
Ei ole ollut ongelmia kalvopaisunta-astian kanssa	42	65,6 %
Yhteensä	64	100,0 %
Kyselyn vastaukset yhteensä	230	27,8 %

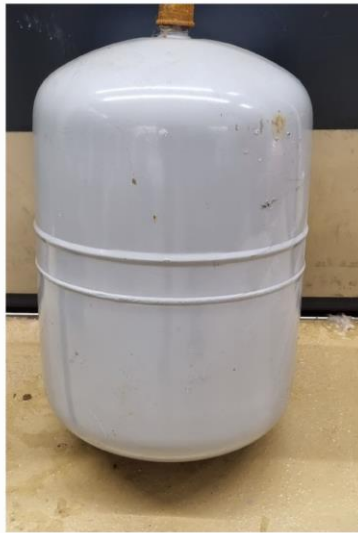
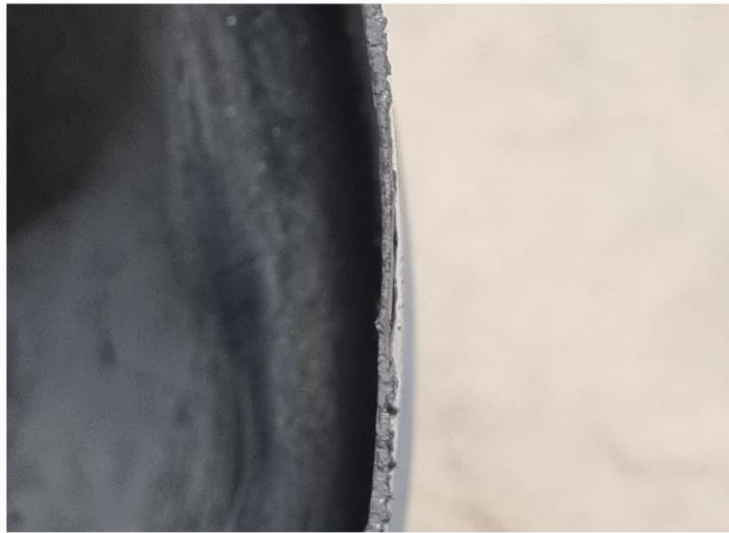
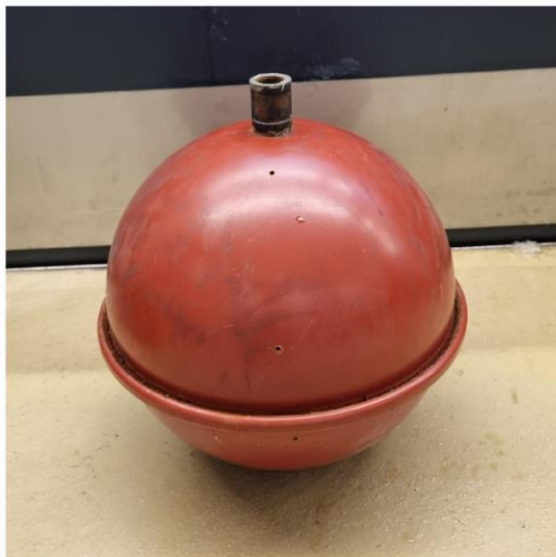
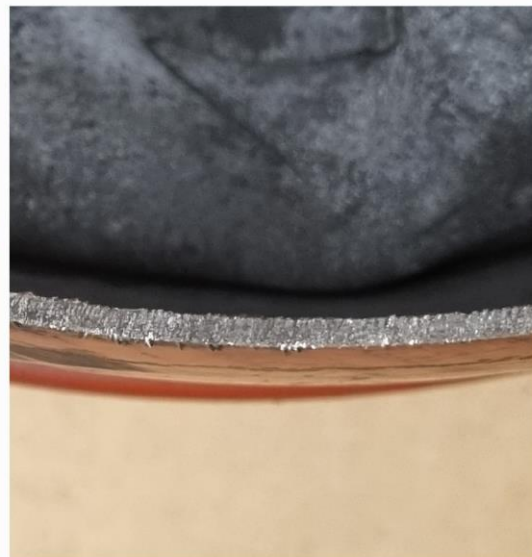
Merkki	Tyyppi	Valmistus pvm	Rikkoutumis pvm	Koko (l)	Seinäämä (mm)	Kumi (mm)	Max paine (bar)	Lämpötila-alue (°C)	Käyttö-kohte	Rikkoutumis sy
Reflex harmaa	Kalvo	2002-->	Syksy -22	25	1	1,7	6	-10/+120	Lämmitys	Kalvo vuotaa
Reflex pyöreä vanha	Kalvo	1976	Syksy -22	25	3	2	X	X/+110	Lämmitys	Kalvo vuotaa

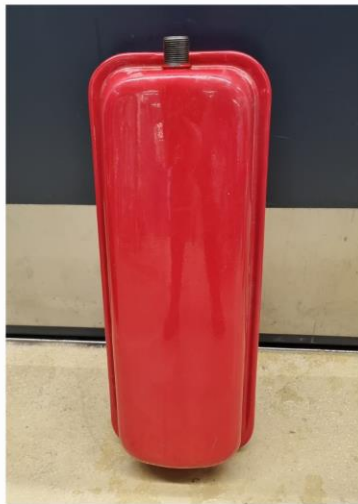
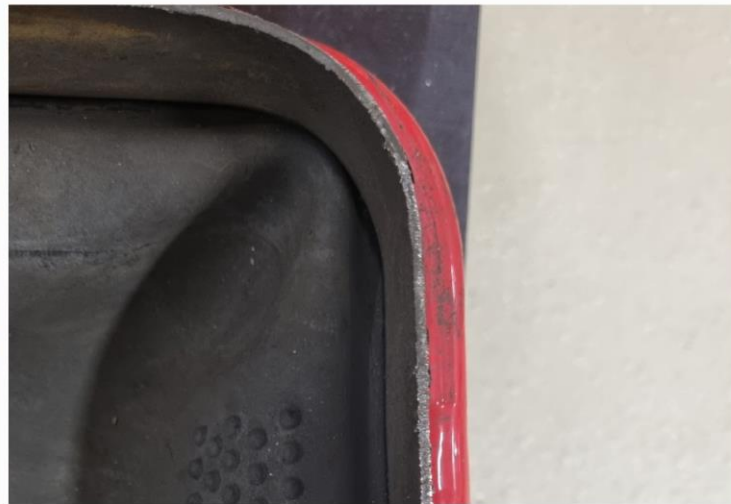
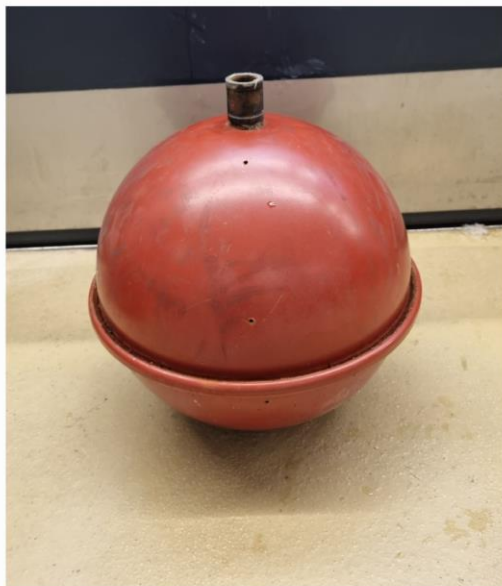
CIMM NELISKANTTINEN JA REFLEX PYÖREÄ

Merkki	Tyyppi	Valmistus pvm	Rikkoutumis pvm	Koko (l)	Seinämä (mm)	Kumi (mm)	Max paine (bar)	Lämpötila-alue (°C)	Käyttö-kohde	Rikkoutumis syy
Cimm neliskanttinen	Kalvo	13/02/04	Syksy -22	12	1,9	2,2	3	-10/+90	Lämmitys	Kalvo vuotaa
Reflex pyöreä vanha	Kalvo	1976	Syksy -22	25	3	2	X	X/+110	Lämmitys	Kalvo vuotaa

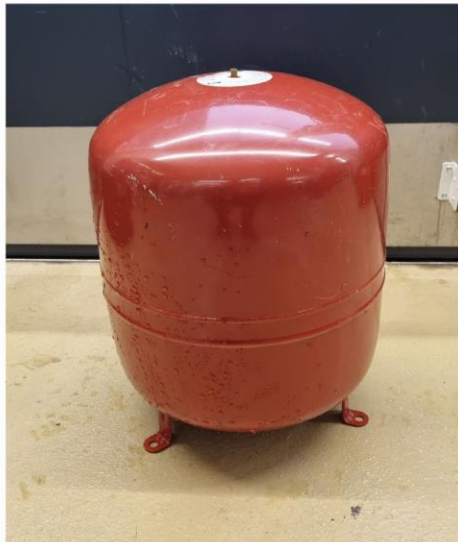
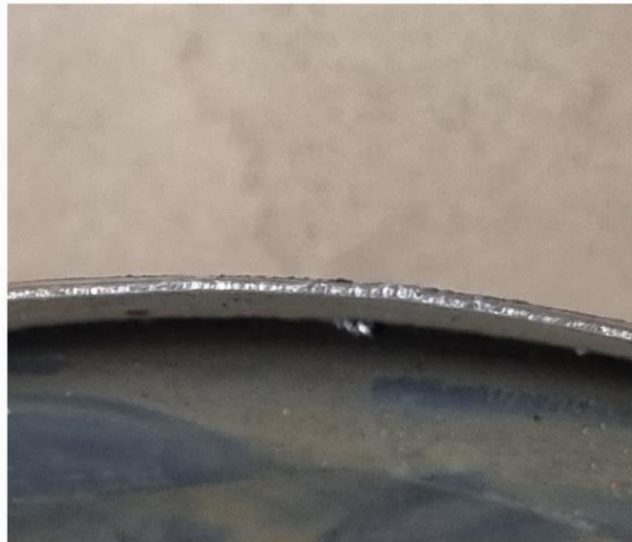
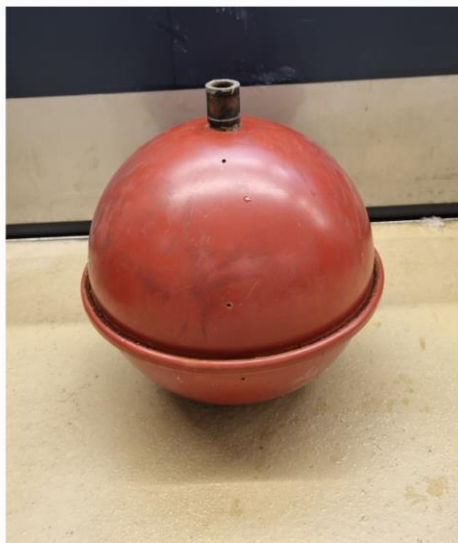
Merkki	Tyyppi	Valmistus pvm	Rikkoutumis pvm	Koko (l)	Seinämä (mm)	Kumi (mm)	Max paine (bar)	Lämpötila-alue (°C)	Käyttö-kohte	Rikkoutumis syy
Reflex jalustalla	Kalvo	2002-->	Syksy -22	35	1	1,8	6	-10/+120	Lämmitys	Kalvo vuotaa
Reflex pyöreä vanha	Kalvo	1976	Syksy -22	25	3	2	X	X/+110	Lämmitys	Kalvo vuotaa

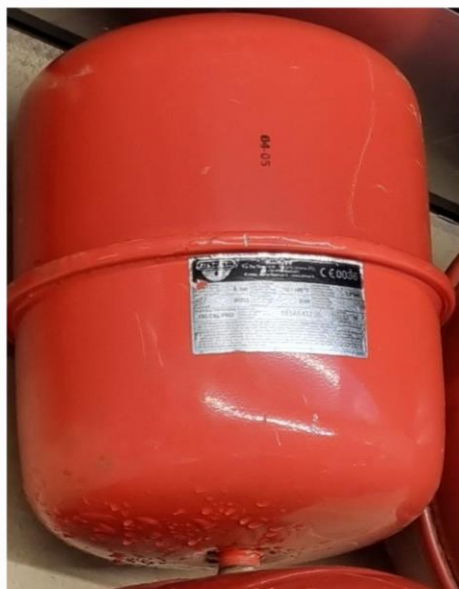
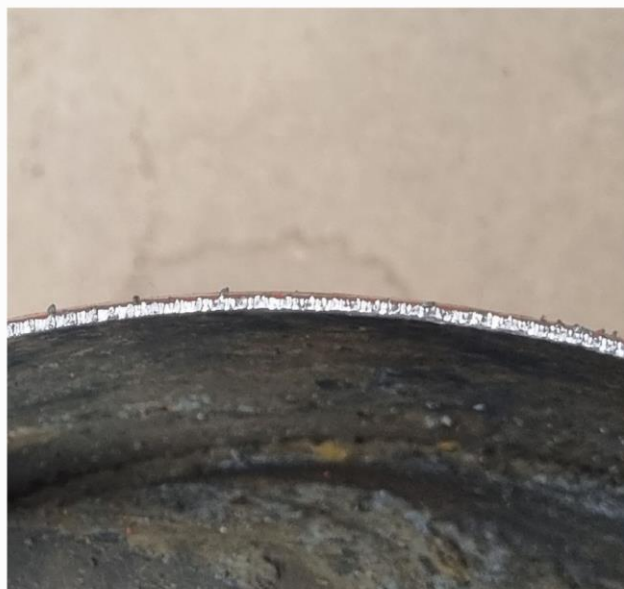
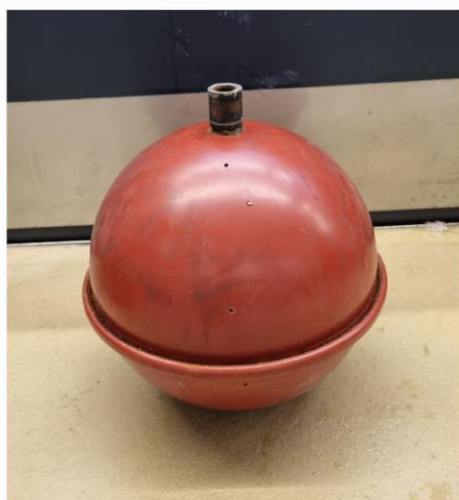
Merkki	Tyyppi	Valmistus pvm	Rikkoutumis pvm	Koko (l)	Seinämä (mm)	Kumi (mm)	Max paine (bar)	Lämpötila-alue (°C)	Käyttö-kohte	Rikkoutumis syy
Zilmet	Kalvo	2005	Syksy -22	18	1,5	1	4	-10/+99	Lämmitys	Kalvo vuotaa
Reflex pyöreä vanha	Kalvo	1976	Syksy -22	25	3	2	X	X/+110	Lämmitys	Kalvo vuotaa

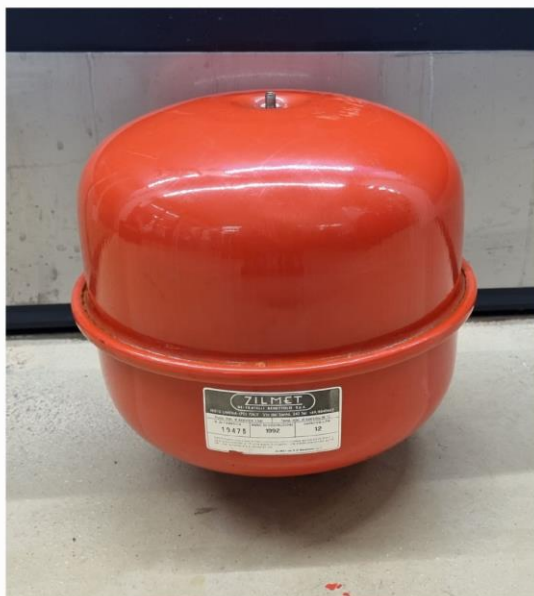
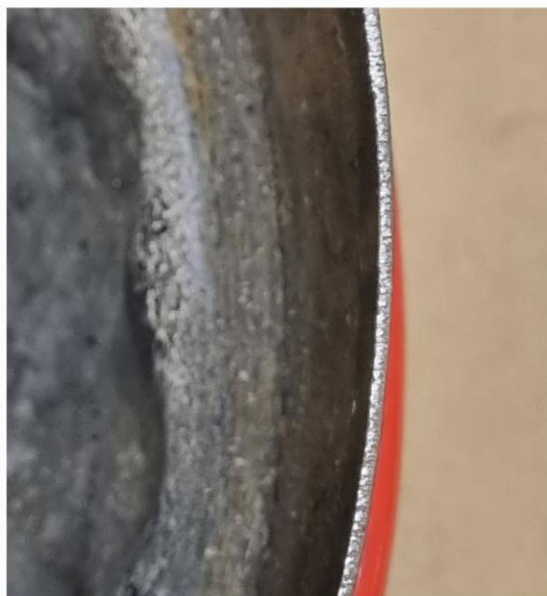
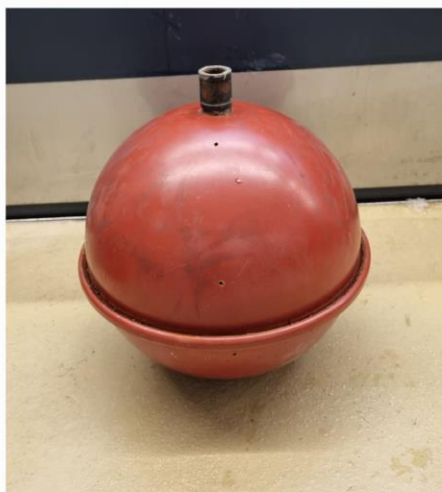
Merkki	Tyyppi	Valmistus pvm	Rikkoutumis pvm	Koko (l)	Seinämä (mm)	Kumi (mm)	Max paine (bar)	Lämpötila-alue (°C)	Käyttö-kohte	Rikkoutumis syy
Zilmet	Kalvo	1992	Syksy -22	12	1,4	1,5	5	X/+99	Lämmitys	Kalvo vuotaa
Reflex pyöreä vanha	Kalvo	1976	Syksy -22	25	3	2	X	X/+110	Lämmitys	Kalvo vuotaa

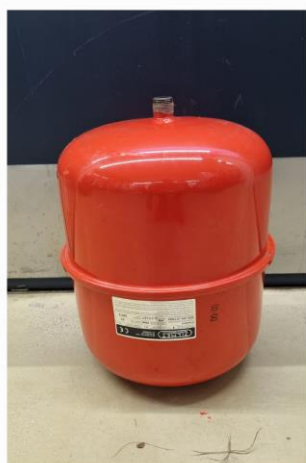
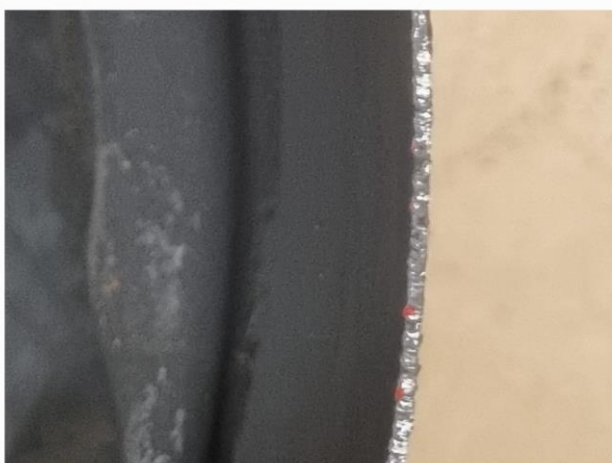
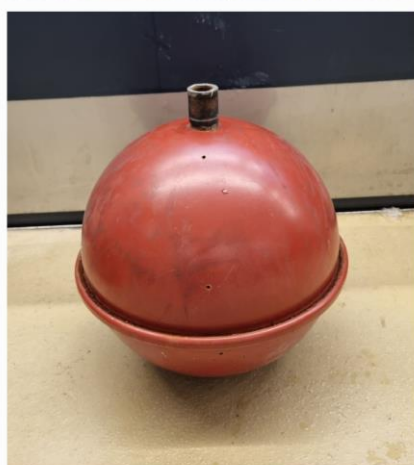
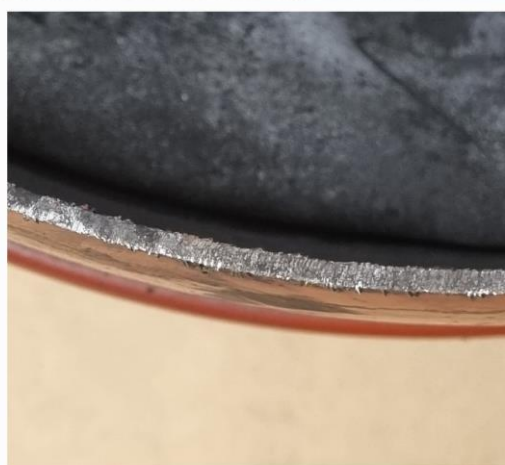
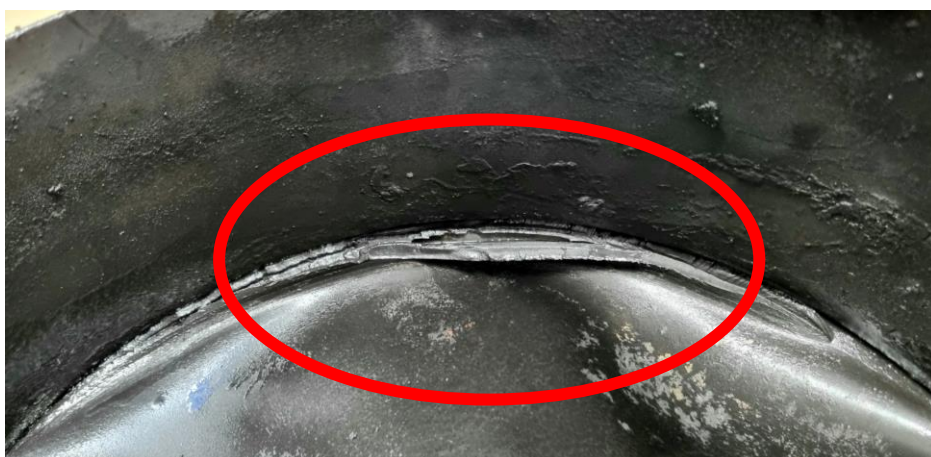
Merkki	Tyyppi	Valmistus pvm	Rikkoutumis pvm	Koko (l)	Seinämä (mm)	Kumi (mm)	Max paine (bar)	Lämpötila-alue (°C)	Käyttö-kohte	Rikkoutumis syy
Zilmet	Kalvo	2000	Syksy -22	24	1,5	2	4	X/+99	Lämmitys	Kalvo reunasta revennyt
Reflex pyöreä vanha	Kalvo	1976	Syksy -22	25	3	2	X	X/+110	Lämmitys	Kalvo vuotaa

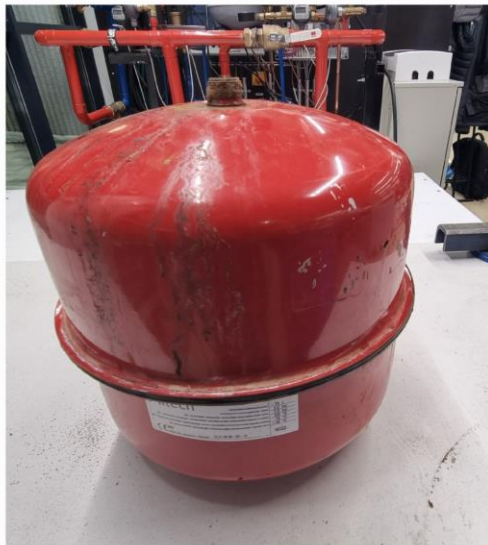
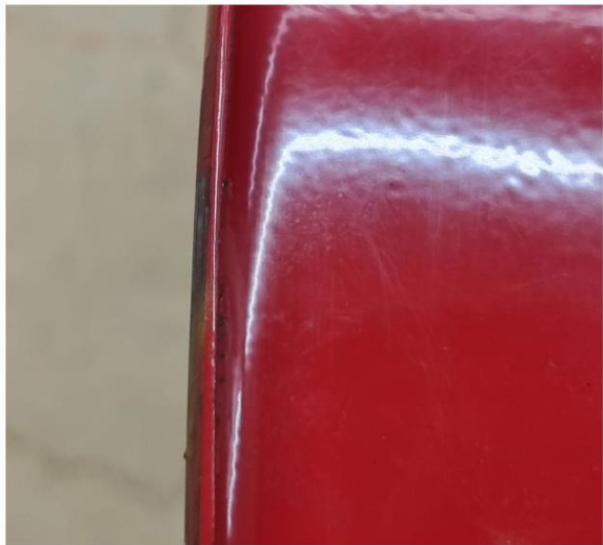
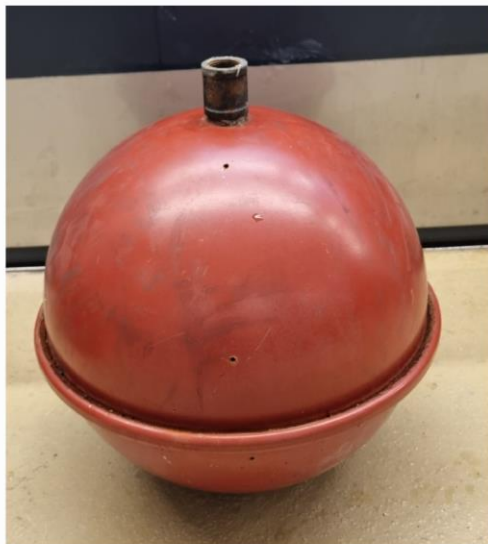
Merkki	Tyyppi	Valmistus pvm	Rikkoutumis pvm	Koko (l)	Seinämä (mm)	Kumi (mm)	Max paine (bar)	Lämpötila-alue (°C)	Käyttö-kohte	Rikkoutumis syy
Reflex pyöreä vanha	Kalvo	1976	Syksy -22	25	3	2	X	X/+110	Lämmitys	Kalvo vuotaa
Altech	Kalvo	8.5.2019	Syksy -22	25	1,1	1,1	3	-10/+120	Maalämpö IV-esilämpö keruupiiri	Ruostunut puhki

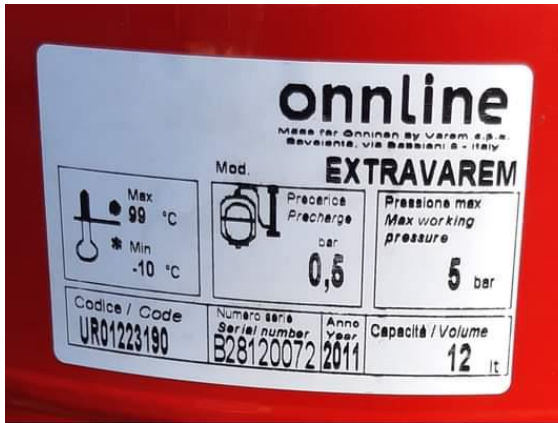
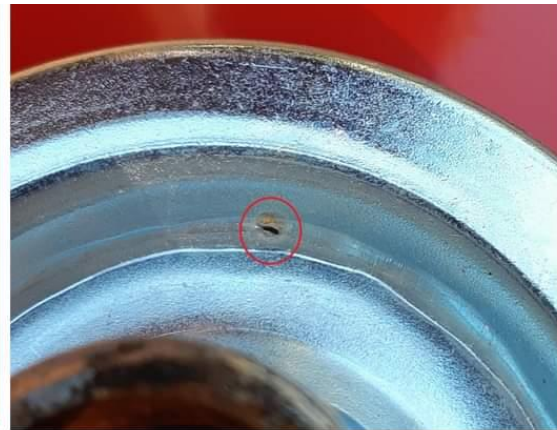
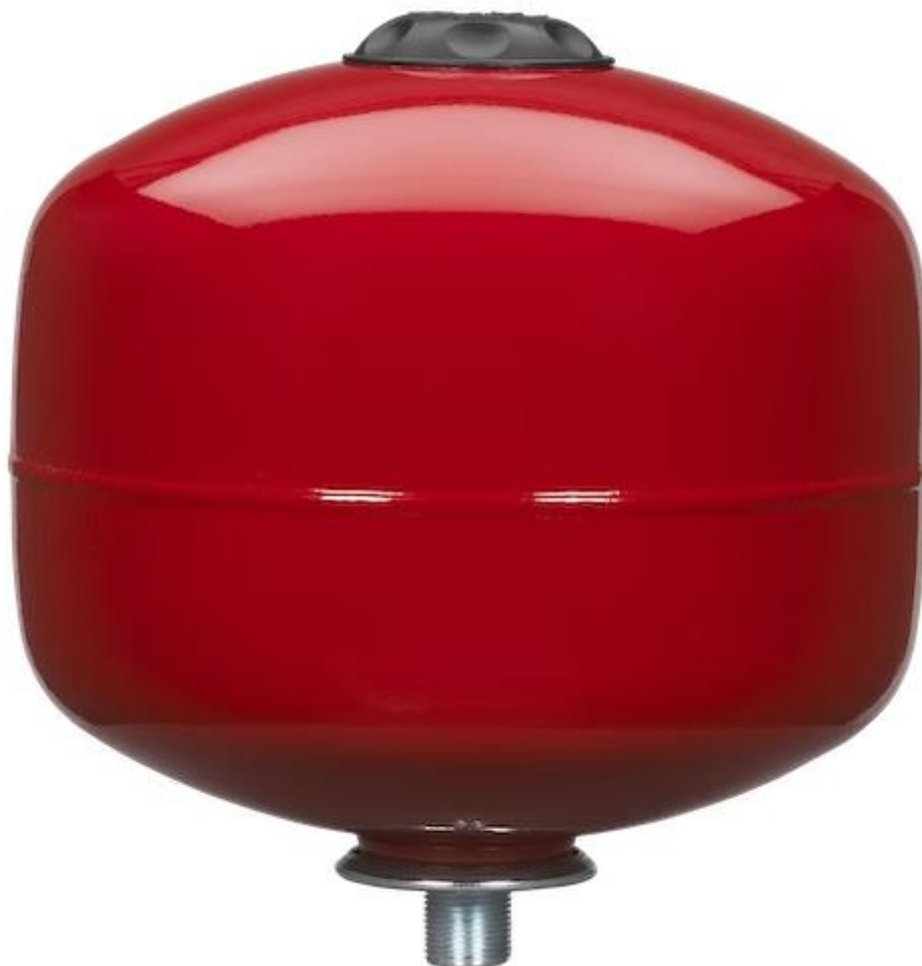
ONNLINE EXTRAVAREM, REIKÄ LAIPASSA (9, 22.)

Merkki	Tyyppi	Valmistus pvm	Rikkoutumis pvm	Koko (l)	Seinämä (mm)	Kumi (mm)	Max paine (bar)	Lämpötila-alue (°C)	Käyttö-kohte	Rikkoutumis syy
Online Extravarem	Pussi	2011	2019	12	X	X	5	-10/+99	Maalämpö keruupiiri	Laippa ruostunut

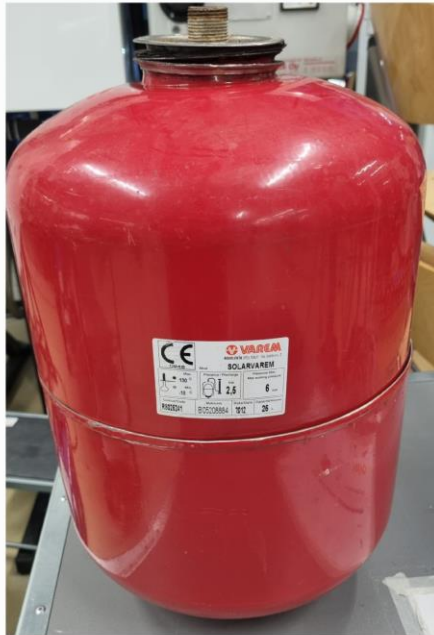
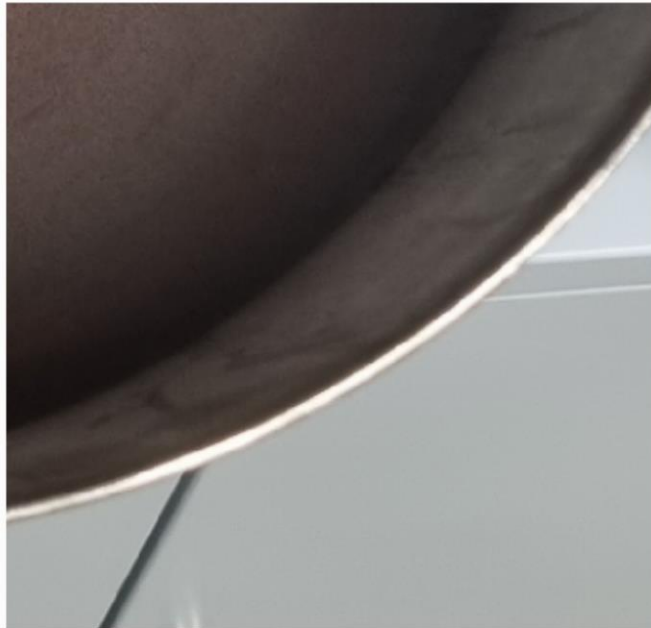
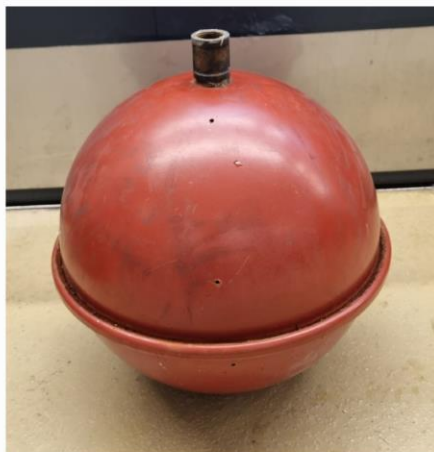
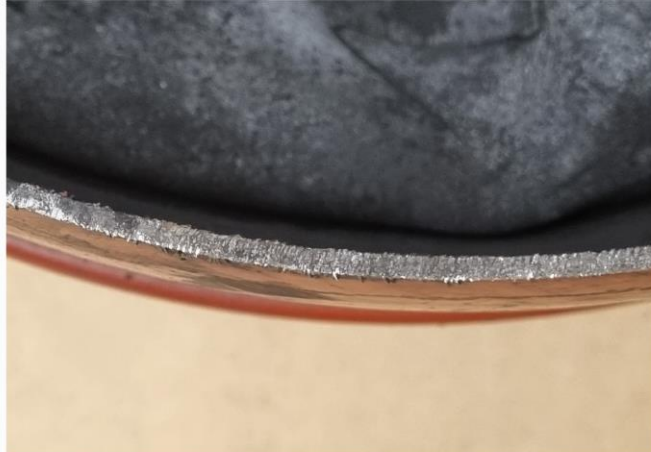
Varem Solarvarem, pussi ja säiliö liite 16

Merkki	Tyyppi	Valmistus pvm	Rikkoutumis pvm	Koko (l)	Seinämä (mm)	Kumi (mm)	Max paine (bar)	Lämpötila-alue (°C)	Käyttö-kohte	Rikkoutumis syy
Reflex pyöreä vanha	Kalvo	1976	Syksy -22	25	3	2	X	X/+110	Lämmitys	Kalvo vuotaa
Varem Solarvarem	Pussi	2012	X	25	1,6	3	6	-10/+130	Aurinko-lämpö keruupiiri	Laippa ruostunut
