**Vanhainkodin energiaselvitys**

Karvian kunta

Opinnäytetyö

Kevät 2014

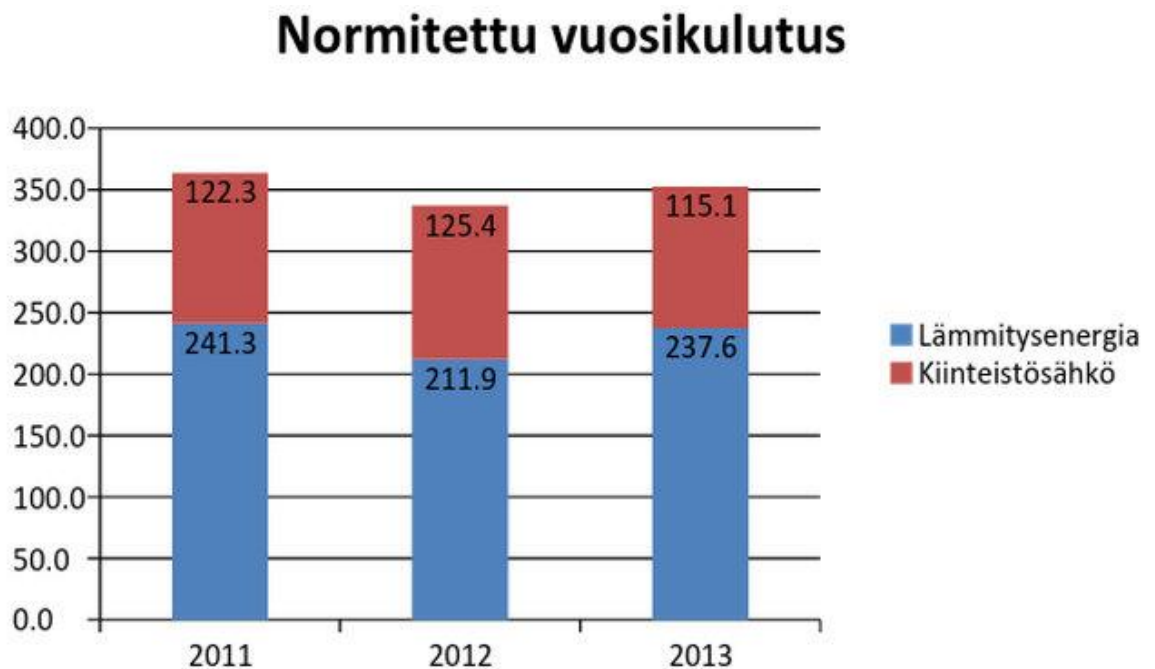
Kuvio 2 Normitettu energiankulutus kWh/ (lämmitetty netto-m²).

Tuloksista nähdään, että lämmitysenergian kulutuksen ero vuosien välillä on suurempia kuin taulukossa 4 toteutuneiden kulutusten erot. Tuloksesta voidaan päätellä, että vuosi 2012 on ollut jopa normaalia kylmempi eikä vuoden 2012 vähäisempi kulutus johtunut sääolosuhteista. Kiinteistösähkön osuus on suurempi vuonna 2012 kuin muina vuosina. Lämmitysenergiassa erot ovat maksimissaan 12 %:n luokkaa kun taas kokonaiskulutukset pysyvät 7 %:n vaihtelevuuden sisällä.

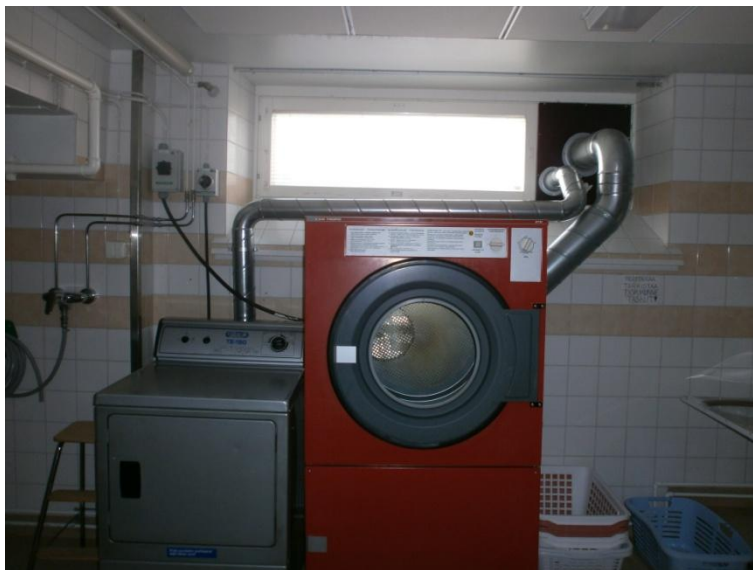
Pesukoneet on uusittu 10 vuoden sisällä ja ne ovat energiansäästömalleja. Kuivausrumpuja on kaksi kappaletta, joista toinen on uusittu pesukoneiden yhteydessä, mutta toinen on huomattavasti vanhempi (kuvio 4). Pesulan henkilökunnan mukaan vanhempi kone kuitenkin toimii ja on käytettävyydeltään parempi. Kuivausrumpujen tuottama lämpö siirretään kanavaliitännällä ikkunan ulkopuolelle molemmista koneista. Ilmanlaatu pesulassa ja kuivaushuoneessa oli lämmin ja kostea. Henkilökunnan mukaan kesäaikoina lämpötila nousee tiloissa ja kosteus kuivaushuoneessa saattaa tiivistyä pinnoille tilassa sijaitsevasta kosteudenpoistajasta huolimatta.

Kuvio 4. Pesulan kuivausrummut

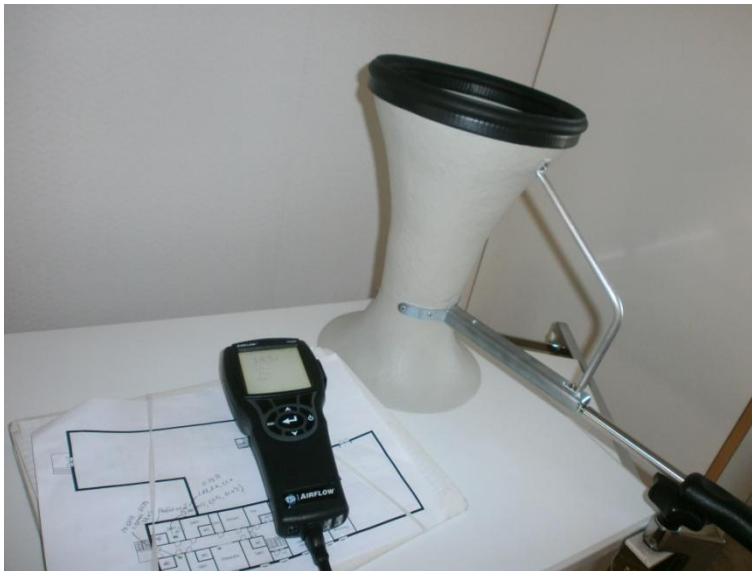
Mittalaitteina käytettiin siipipyörämittaria ja kuumalanka-anemometriä (kuvio 5.). Tarkastelua suoritettiin pistokokein, selvittäen erityisesti asuinhuoneiden sekä ongelmallisen pesula-kuivaushuoneen ilman vaihtuvuutta. Mittaukset suoritettiin klo 10.00–14.00 välillä, jolloin TK01, TK03 ja TK04 kävivät täydellä teholla. Mittaukset suoritettiin ainoastaan näiden koneiden alueella vaikuttavissa päätelaitteissa.

Kuvio 5. Ilmavirtamittauksissa käytetty kuumalanka-anemometri.

Siipipyöräänomometri laitteella tarkkuus on 5–20 % välillä ja kuumalanka-anemometrillä 2–5 % (Korkala & Laksola 2009, 139). Mittalaitteiden kalibrointi tarkistettiin ennen mittauksen aloittamista.

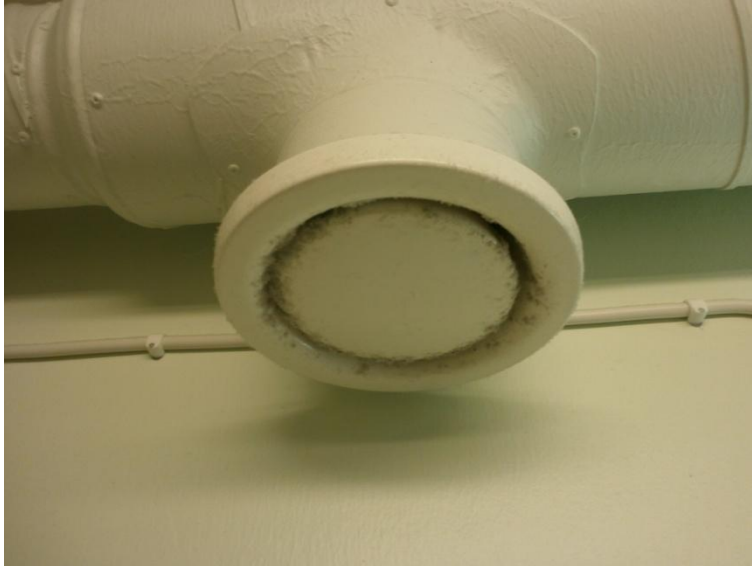
Kuvio 6. Kuivaushuoneen tuloilman päätelaite.

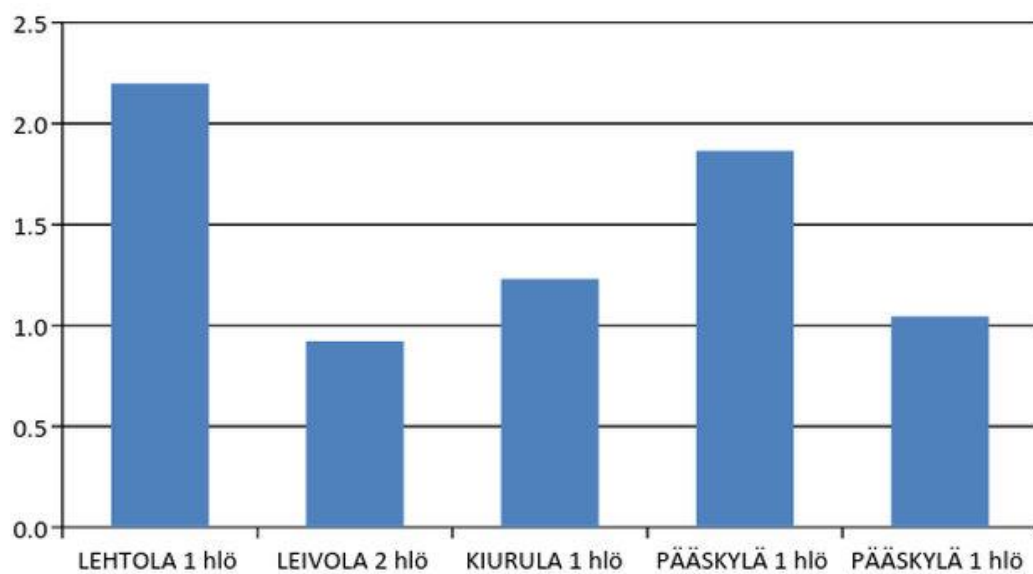
Kuvio 7 Ilmanvaihtuvuuden kerroin asukashuoneissa 1/ h.

Asuntojen ilmanvaihtokertoimen tulee olla vähintään 0,5 1/h. Kyseiset huoneet ovat kuitenkin määritellyt potilashuoneiksi, jolloin on hyvä soveltaa poisto- ja tuloilman suurentamista. (Suomen RAKMK 2012, 29.) Kuviossa 7. kuitenkin nähdään, että poistoilma asuinhuoneessa on riittävä.

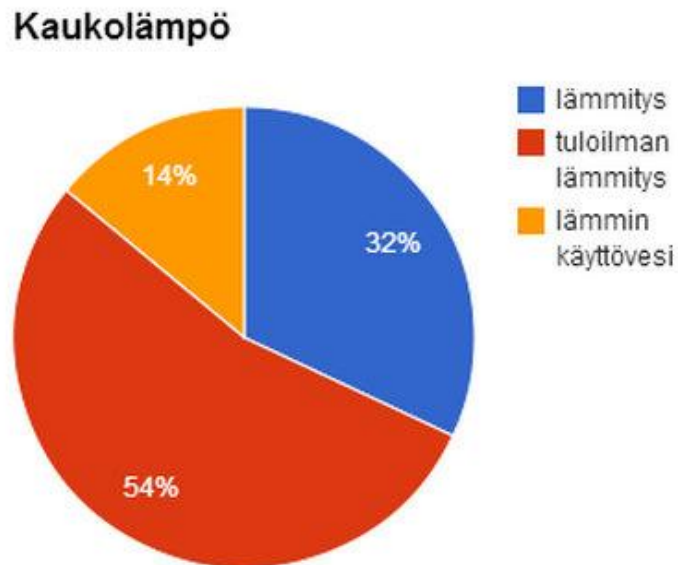
Kuvio 9. Lämmitysenergian prosentuaalinen jakautuminen laskennallisesti.

Kuvio 9 esittää kaukolämmön jakautumista kiinteistössä. Ilman lämmityksen osuus on huomattavasti suurempi kuin normaalisti kiinteistöissä. Ilmanvaihdon korkeat kulutukset selittyvät normaalia korkeammilla sisäänpuhalluslämpötiloilla sekä vain yhdellä LTO-laitteella.
