Tasaamon yläkerran käytettävyyden kehittäminen

UPM Seikun sahan häiriösyiden selvitys ja analysointi

LAB-ammattikorkeakoulu
Insinööri (AMK), Puutekniikka
2023
Emmi Tähkänen

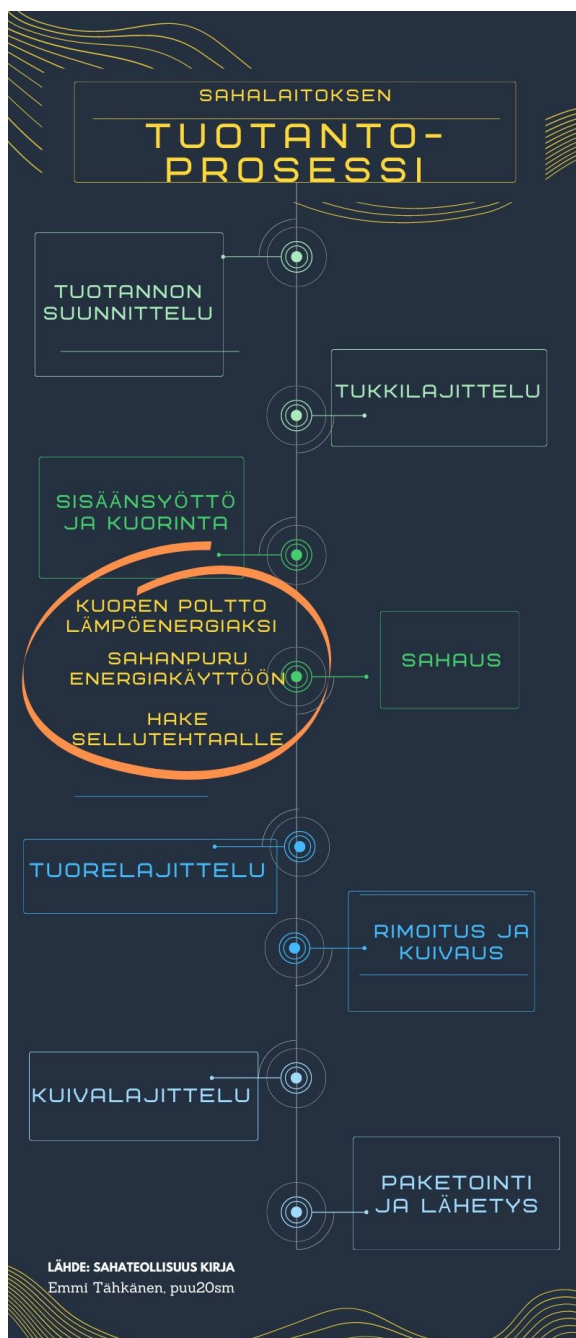
Kuva 1. Sahalaitoksen tuotantoprosessin kulku (mukailtu Ropilo 2017)

Kuvassa 1 ylimpänä nähdään tuotantoprosessin alkavan tuotannonsuunnittelulla, joka vastaa sahatavaran kysyntään. Tuotannon eri vaiheet suunnitellaan aikataulullisesti, kannattavasti ja laadullisesti. Puuraaka-aine tuo suunnitteluun omat haasteensa puun yksilöllisten ominaisuuksien vuoksi. Metsistä tulevat tukit ovat kaikki erilaisia, ja niistä sahataan erilaisia sahatavaratuotteita. Sahatavara lajitellaan erilaisiin pituuksiin, dimensioihin ja laatuihin. Dimensioilla tarkoitetaan kappaleen paksuutta ja leveyttä. Tuotannonsuunnittelussa tukin käytösuhde ja arvosaanto optimoidaan niin, että tukista saadaan paras mahdollinen hyöty sekä sahalle että asiakkaalle. Tukista saadaan sahatavaraa ja sivutuotteita, kuten kuorta, purua ja haketta. (Virtanen 2017, 59.) Metsästä kuljetetaan sahattavat tukit tukkilajittelun vastaanottoon, josta ne siirtyvät lajittelulinjaa pitkin eri lokeroihin. Lajittelussa tukit laadutetaan sahausluokkiin, jolloin jokainen tukki tippuu sille määrättyyn tukkilokeroon. Lokerot tyhjättään tukkikentälle omiin kasoihin varastointia varten, mistä ne haetaan tuotannonsuunnittelun mukaisessa järjestyksessä sahattavaksi. Tukista syntyy erilaisia sahatavaroita, joita tarkastellaan laadullisesti esimerkiksi sydänpuuosuuden tai oksalaadun mukaan. (Ojala 2017, 64, 67.)

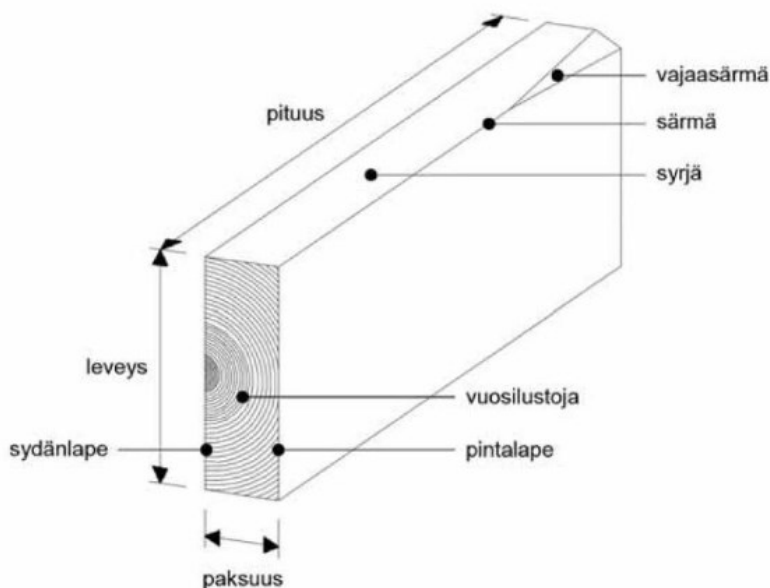
Kuva 2. Sahatavaran osien nimitykset (Puutavaraopas 2019, 16)

Lappeella tarkoitetaan sahatavaran leveämpää sivua. Pintalappeella tarkoitetaan kappaletta, joka on sahattu tukin keskiosan ulkopuolelta. Särmällä tarkoitetaan kappaleen pituussuuntaista kulmaa, ja syreällä tarkoitetaan kappaleen kapeampaa sivua. (Puuinfo Oy 2020a.)

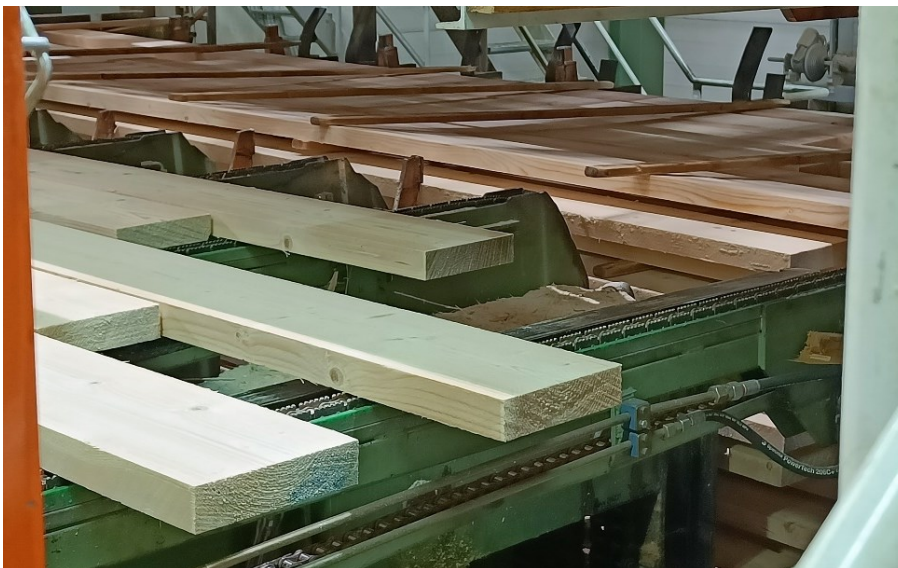
Kuva 3. Seikun rimoituksessa kuivauskuorman ladonta

Sahatavara kuivataan koneellisesti kuivauskuormissa, jotka ladotaan koneellisesti (kuva 3). Ladonnassa sahatavarakerrosten väliin tulee rimat, jotta kerrokset eivät ole toisissaan kiinni. Kuivaamossa lämmin ilma saadaan kulkemaan kaikkien kuormien läpi, jolloin sahatavara saadaan oikeaan kosteuspitoisuuteen. (Leppänen 2017, 127.)

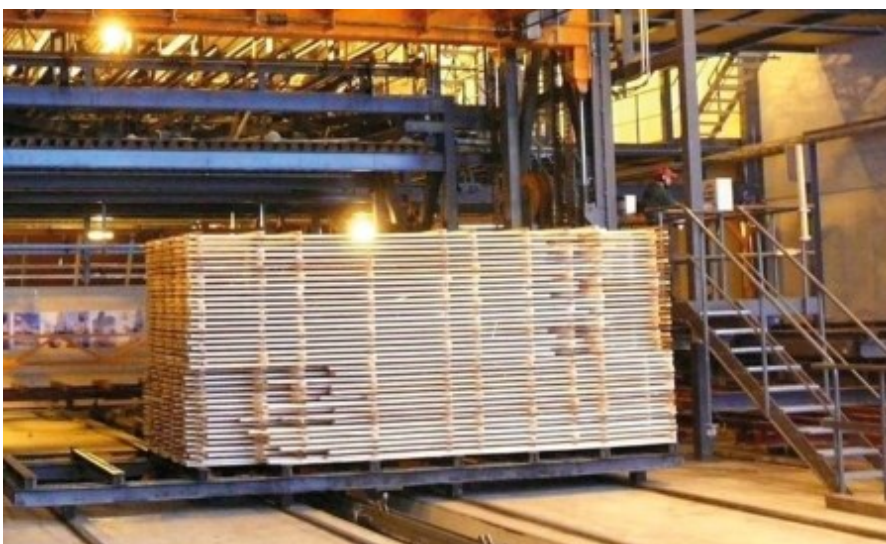
Kuva 4. Valmis kuivauskuorma (Leppänen 2017)

Leppäsen (2017, 128–129) mukaan kuormasta tehdään tasapituinen niin, että joka toinen kappale päädytetään ladonnassa eri päihin. Rimat ovat 25–50 mm leveitä ja 25–32 mm paksuja. Rimojen pituus on sama kuin kuivauskuorman leveys. Eri dimensioille eli eri kokoisille sahatavaroille on eri rimoitustavat. Rimat kierrätetään uudelleen seuraavissa kuivauskuormissa niin, että rikkoutuneet kappaleet poistetaan joukosta. Valmis kuivauskuorma (kuva 4) laskeutuu alas poistokuljettimelle, ja trukki kuljettaa kuorman välivarastoon odottamaan siirtoa kuivaukseen tai kuorma siirtyy automaattikuljettimilla seuraavaan vaiheeseen.

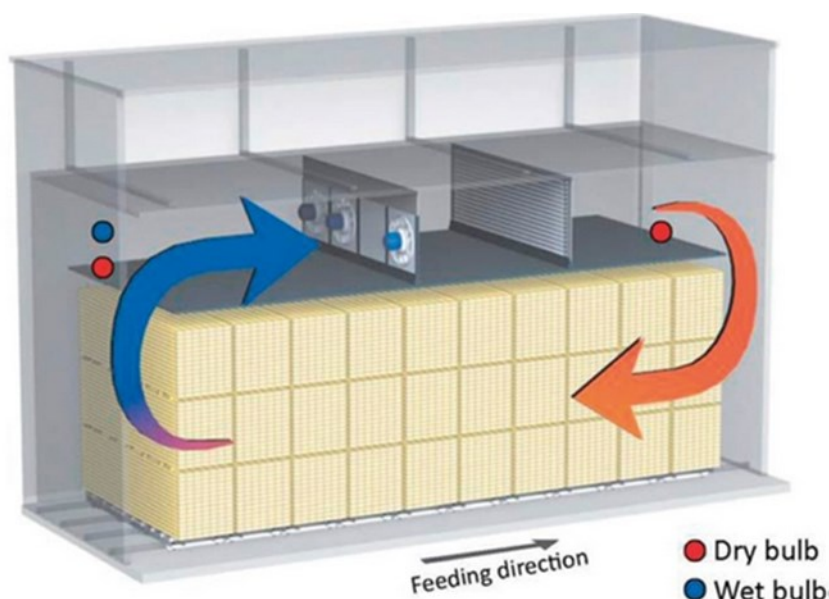
Kuva 5. 1-vaiheisen kanavakuivaamon toimintaperiaate (Pitkänen 2017, 134)

Sahatavaraa kuivataan kamari- ja kanavakuivaamoissa, joissa lämmintä ilmaa kierrätetään ilmankierron avulla. Kosteus siirtyy puusta ilmanvaihtokanavien kautta vesihöyrynä ulos. Kuivaamotyyppin valinta liittyy sahatavaran loppukosteuden tarpeeseen, sahatavaran paksuuteen tai erän suuruuteen. (Pitkänen 2017, 134.)

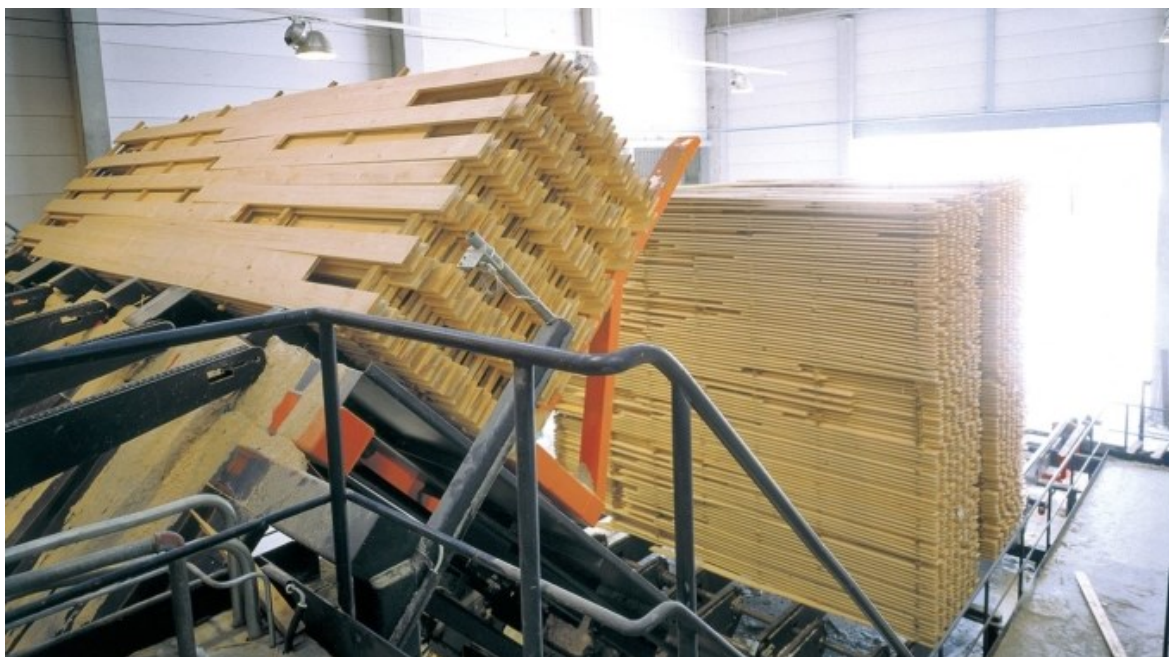
Kuva 6. Kuivauskuorma purkuhissillä (Miettinen 2017, 48)

Kuivauskuormat kallistuvat hissille, joka nostaa tornia ylös. Ylhäällä kuivauskuorma eli elementti puretaan tiputtamalla kerros kerrokselta lajittelupöydälle. Purkuhissin lisäksi osastolla on apuhissi, joka nostaa kuivauskuorman viimeisimmät kerrokset. Purkuhissi laskeutuu alas seuraavaa kuormaa varten apuhissin kannatella edellistä kuormaa, jotta sahatavaran lajitteluun ei tule tavarapulaa. Kerrosten välissä olevat rimat tippuvat niille tarkoitetulle hihnakuljettimelle, joka vie rimat kiertoon. (Miettinen 2017, 148.)

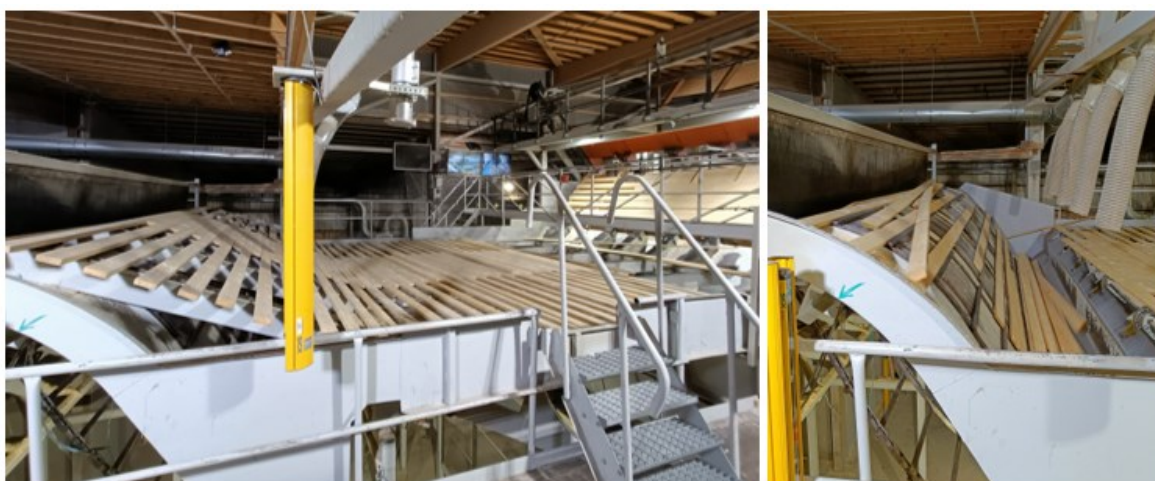
Kuva 7. Ylityskuljetin ja kiramo Seikun tasaamon yläkerrassa

Miettisen (2017, 149) mukaan tasaamalla laudat usein siirtyvät purkuhissin jälkeen porrasannostimesta kiramoon. Laudat nousevat kiramosta ylöspäin kolaketjujen kolavälissä ja siirtyvät kuljetinta pitkin kierrerrullastolle. Rullaston tehtävänä on saada kappaleet päädyttyä kuljettimelle, kun ne ovat olleet kuivauskuormassa eri päädyissä. Paksumpi sahatavara voidaan ajaa kiramoiden yli ylityskuljettimella (kuva 7), jolloin kappaleiden kulmat eivät vaurioidu kuten kiramoissa. Eri laitteita käytetään eri sahatavaroilla, jotta tavaravirtaa saadaan säännösteltyä. Esimerkiksi kuivauskuormassa lautoja on määrällisesti enemmän, ja ominaisuuksiltaan ne ovat pääosin kapeampia, vajaasärmäisempiä, kapeapäisiä ja niissä esiintyy muuta epäsäännöllisyyttä. Lautojen kulkuun annostelupöydälle yleensä käytetään porrasannostinta ja kiramoa.

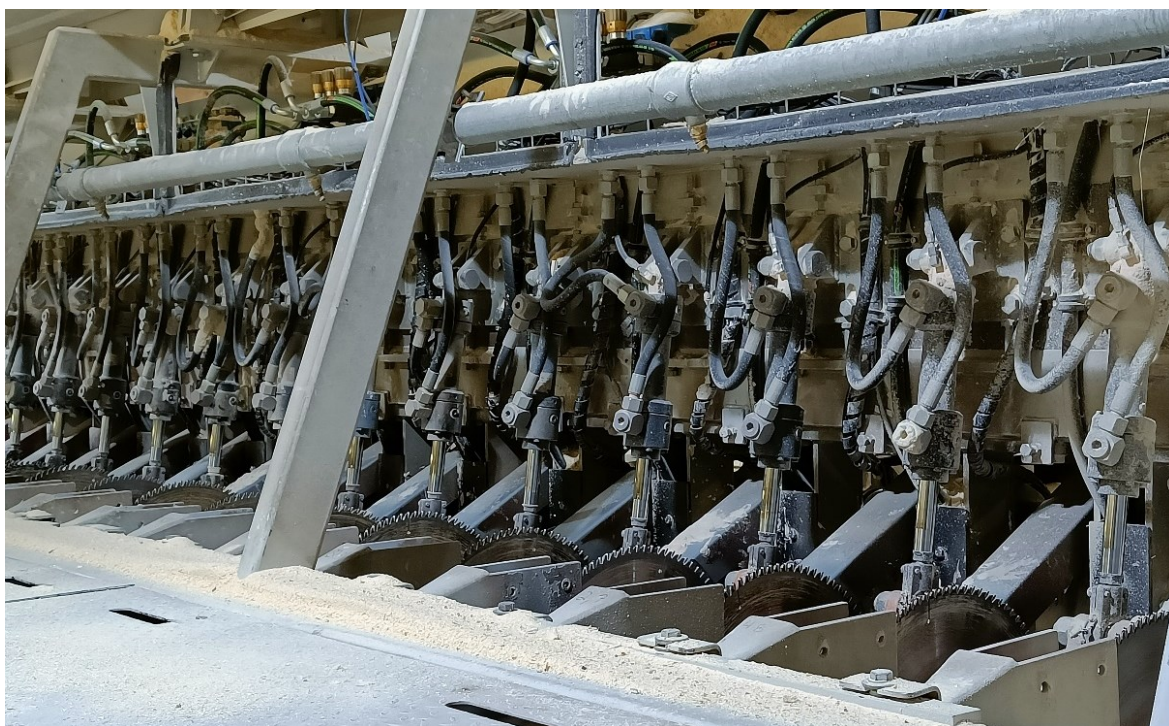
Kuva 8. Trimmerin suojakansi auki Seikun tasaamolla

Sahatavarasta sahataan moduulimittaisia kappaleita tai asiakasmittoja eli erikoismittoja. Katkotut palat ja puru tippuvat trimmerin alle hihnakuljettimelle, joka ohjaa hukkapalat hakettavaksi. Kosteusmittari mittaa jokaisen kappaleen kosteusprosentin, millä erotetaan kosteat kappaleet eri lokeroon. Servovastetta käytetään, kun kappale halutaan tiettyyn erikoismittaan. Vaste toimii automaattisesti. Eri kuljettimilla on nopeuksia, joita voidaan säätää eri dimensioiden välillä hitaammaksi ja nopeammaksi. Nopeudet ovat ennalta määritelty ja ne vaihtelevat laitospokohtaisesti. Yleensä linjanopeudet ovat 100–180 kappaletta minuutissa,

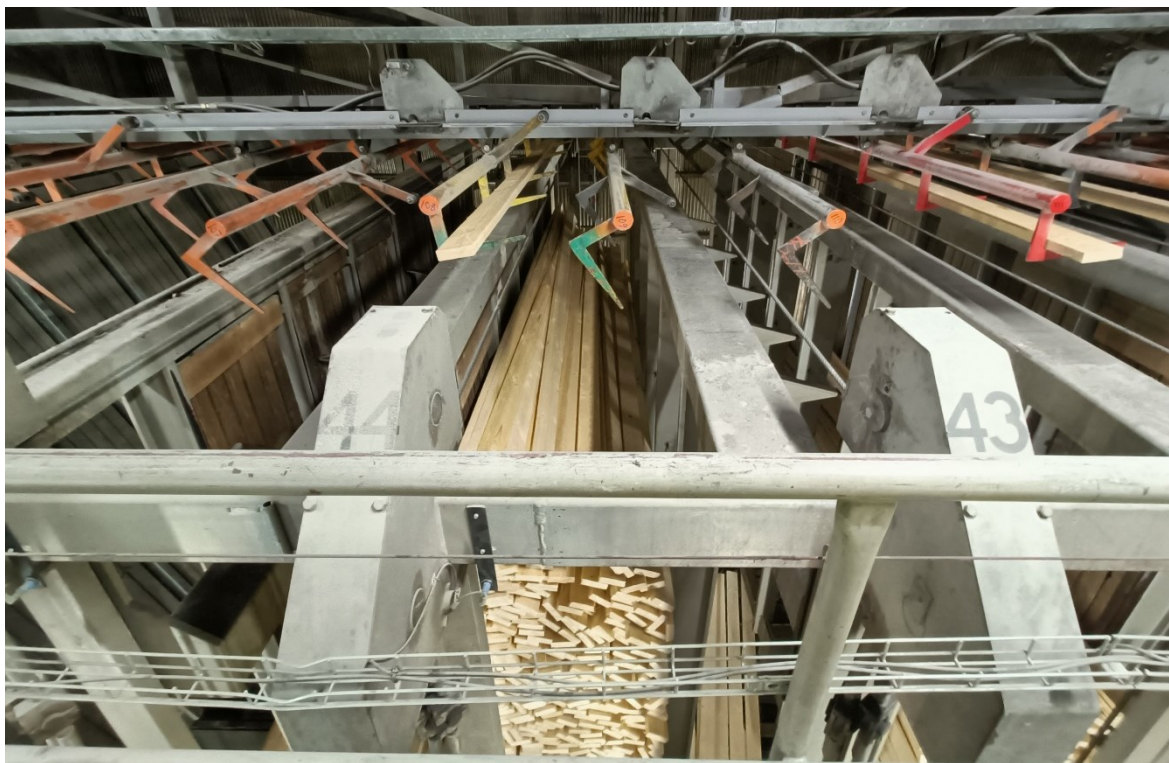
Kuva 9. Seikun tasaamon pystylokerot haravakuljettimilla

Lokerot voivat olla vaaka- tai pystysuunnassa. Pystylokeroilla voi olla laahaavia tai riiputtavia kuljettimia. Haravakuljetin on riiputtavakuljetin, joka tiputtaa kappaleen oikean lokeron kohdalla kääntämällä koukut alas. Kun lokero on täynnä, se lasketaan alas lokerokuljettimelle. (Miettinen 2017, 151–152.)

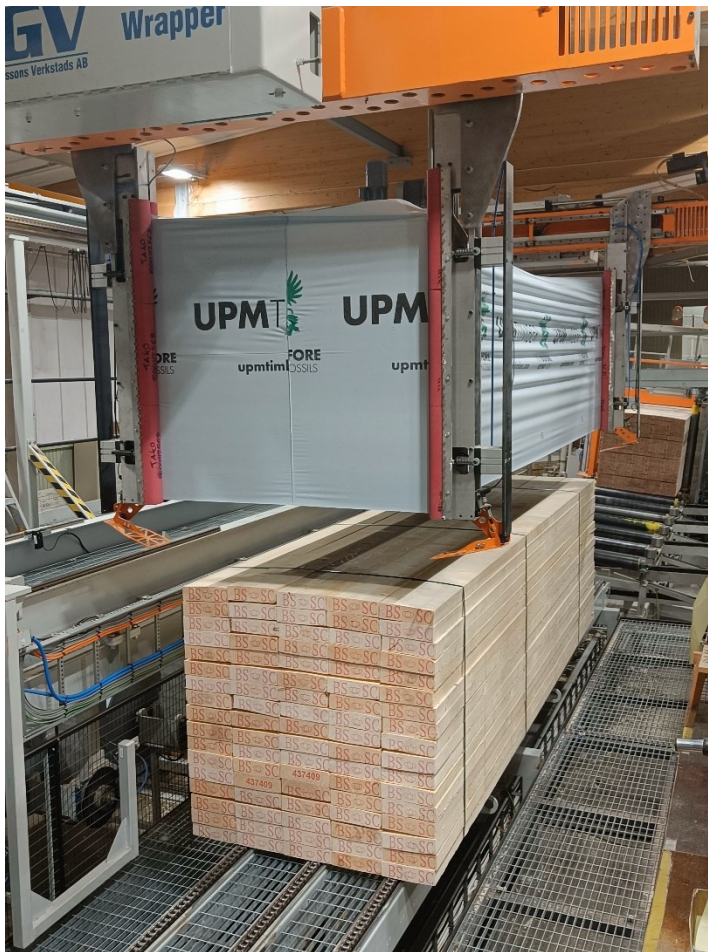
Kuva 10. Seikun sahan sitomossa paketin automaattinen muovitus

Operaattori tai automaattinen robotti levittää suojakääreen paketin päälle. Muovi antaa sahatavarapakettille viiden sivun suojauksen. Lopuksi pakettiin tulee pakettilaput ja muovin päälle kone sitoo vanteet. Valmis sahatavarapaketti lähetetään ulkoradalle trukin vietäväksi eteenpäin. Trukki kuljettaa paketit varastoon joko katokseen tai varastohalliin asiakkaalle lähteväksi. (Nikula 2017, 157.)

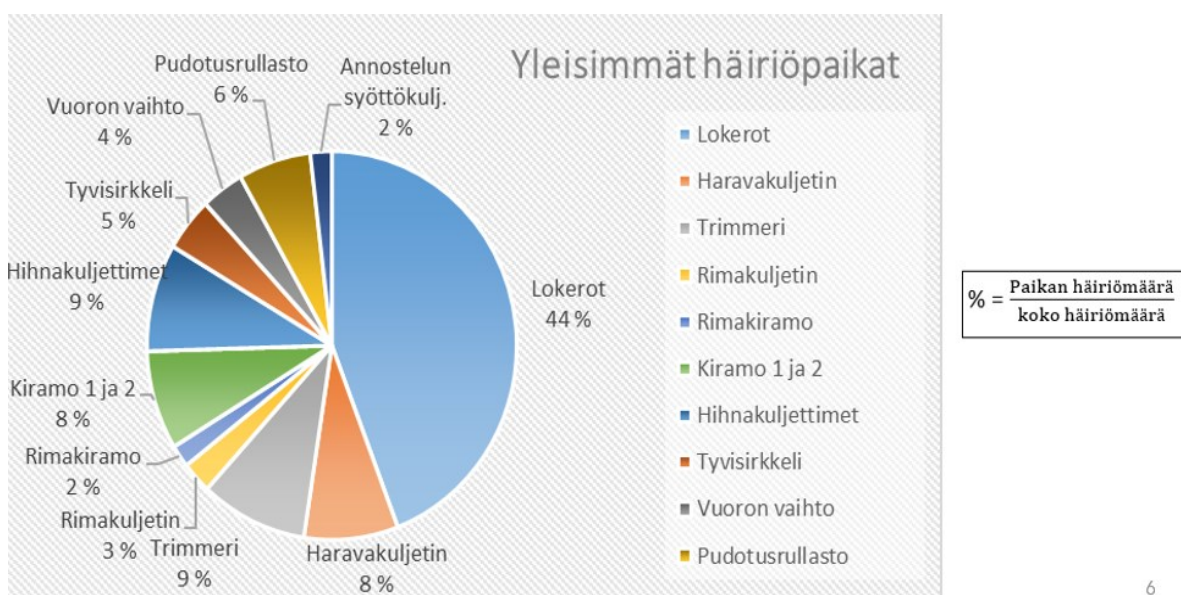
Kuvio 1. Yleisimmät häiriöpaikat 24 päivän seurantajaksolta

Lokerot, trimmeri ja haravakuljetin sijoittuvat linjalla peräkkäin, ja näiden kolmen paikan summa on koko häiriömäärästä merkittävä. Vähemmän toistuvat häiriöt olivat annostelun syöttökuljettimilla, rimakiramolla ja rimakuljettimilla. Näissä molemmissa paikoissa syntyy pienhäiriöitä, jolloin häiriötä ei kuitata vaan automatiikka tallentaa häiriön. Tässä tutkimuk-
sessa tarkasteltiin vain kuitattuja häiriöitä. Nämä paikat haluttiin tuoda kuitenkin esille, koska työryhmien välillä rimakuljettimilla huomattiin eroavaisuutta. Tästä tutkimustuloksesta
kerrotaan luvussa 6.3 Muut huomiot.

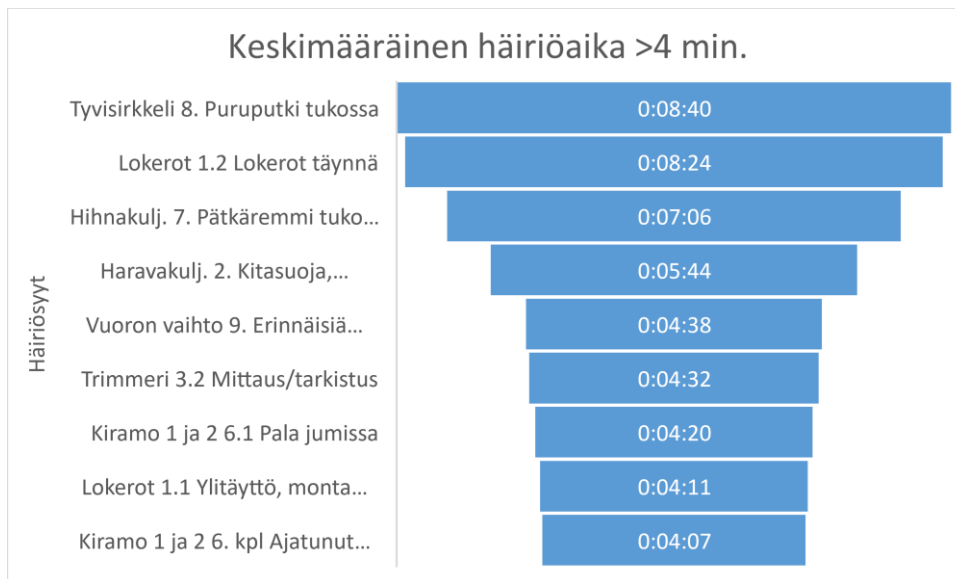
Kuvio 2. Yli neljä minuuttia keskimäärin kestävät häiriösyyn

Ajallisessa vertailussa (kuvio 2) tyvisirkkelin avaaminen ja puhdistus aiheutti keskimääräi-
sesti eniten häiriöaikaa.

Kuviossa 2 ja 3 häiriösyyn laitepaikka kerrotaan ensin, jonka jälkeen rivitekstissä on numerolla merkitty häiriösyyn. Erityisenä huomiona ajallisesti vuoron vaihdoista syntyi viidenneksi eniten häiriöaika. Asia oli alun perin tiedossa, mutta tutkimustyö osoitti syyn näkyväksi ja perustellusti luotettavan aineiston avulla. Alle neljän minuutin häiriösyitä on esitetty alla olevassa kuviossa 3.

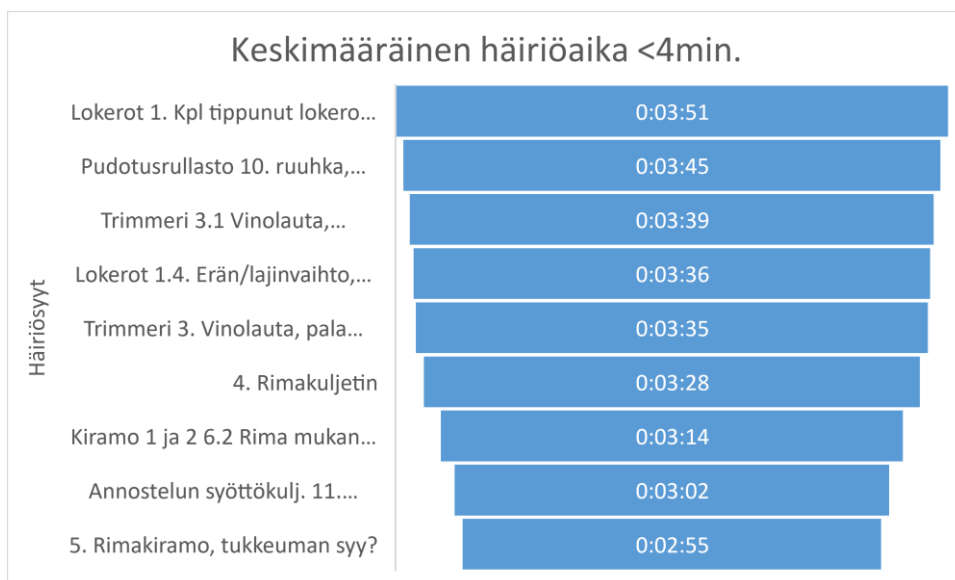
Kuvio 3. Alle neljä minuuttia keskimäärin kestävät häiriösyyn

Trimmerin jälkeen muotovikaisuudesta aiheutuvaa vinolautahäiriötä on kerääntynyt keskimäärin 3 minuuttia 39 sekuntia/häiriö, minkä lisäksi trimmeristä kulkeutuvan palan vuoksi vinolautahäiriöksi kuitattua häiriötä kerääntyi melkein saman verran. Samoin voidaan

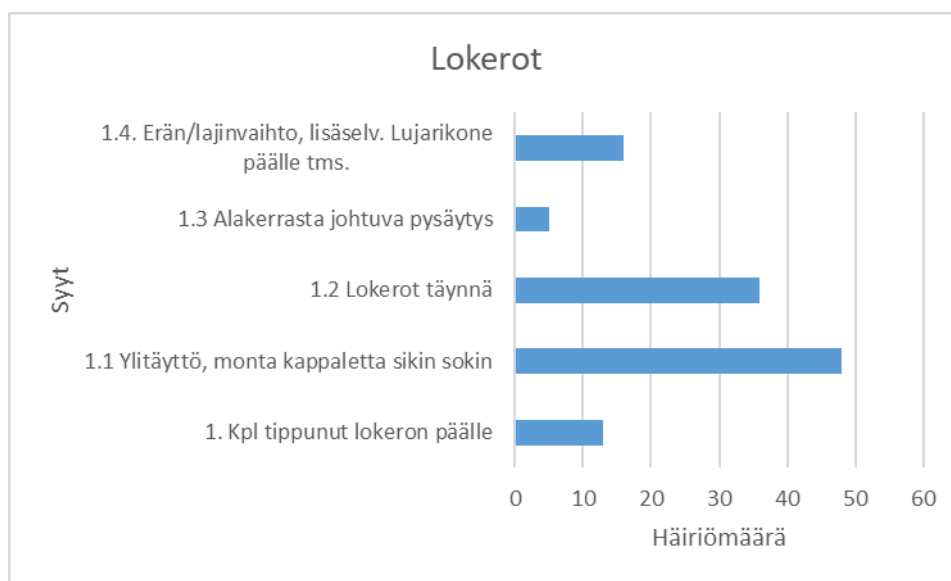
Kuvio 4. Lokeroiden häiriösyöt

Lokeroiden häiriösyöt näkyvät kuviossa 4, josta nähdään, että eniten häiriötä aiheutti monta kappaletta sikin sokin lokeroiden päällä. Tämän lisäksi syyksi eriteltiin, jos lokeroilla oli vain yksi kappale tippunut lokeron päälle. Lokerohäiriöiksi merkattiin myös ”lokerot täynnä”, jos lokerot täyttyivät erän vaihdon yhteydessä.

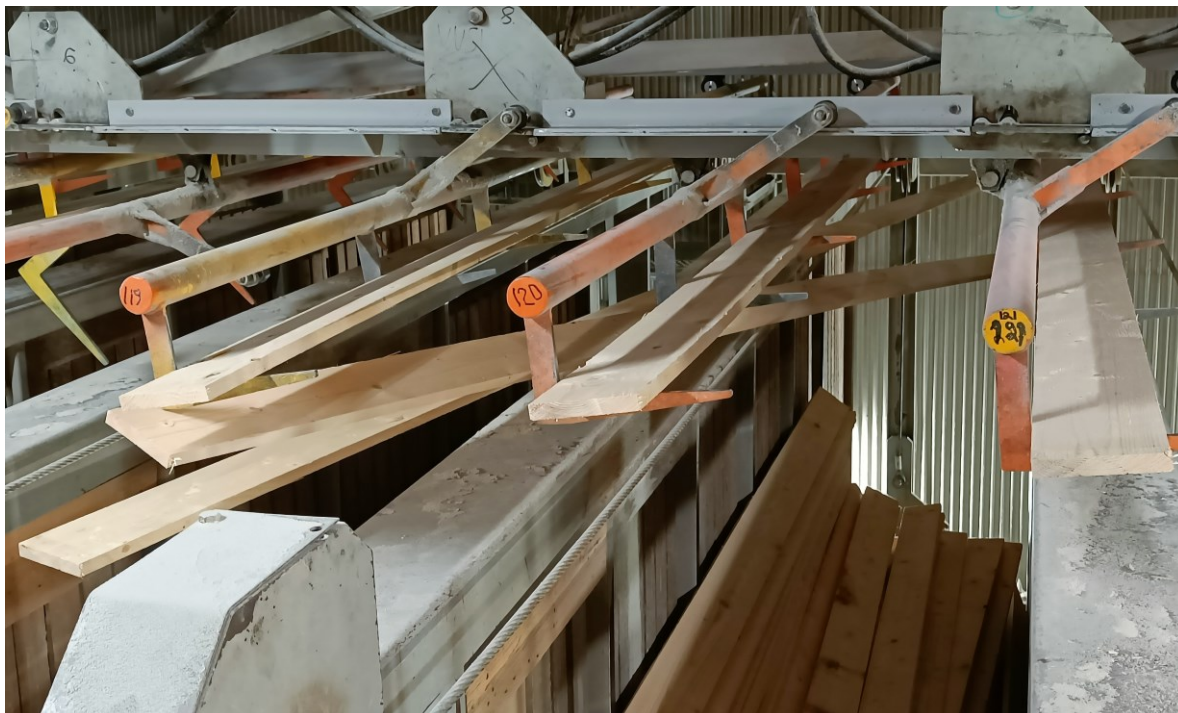
Kuva 11. Seikun tasaamon lokeroilla häiriö ”ruuhka/tukkeuma”

Linja pysähtyi automaattisesti, kun valokenno antoi hälytyksen ja pysäytti linjan. Valokenno havaitsi kappaleita väärässä paikassa välillä liian myöhään, jolloin lokeroille oli syntynyt isompia ruuhkia. Operaattorin tuli selvittää ja kuitata häiriö, jotta linja voitiin käynnistää. Lokeroilla esiintyi eniten häiriöitä laudan dimensiolla 22x100 mm, joita olivat syykodilla ruuhka/tukkeumat (taulukko 3). Lautaerät olivat usein isoja, jolloin häiriömäärään vaikutti myös ajettava kuutiomäärä.

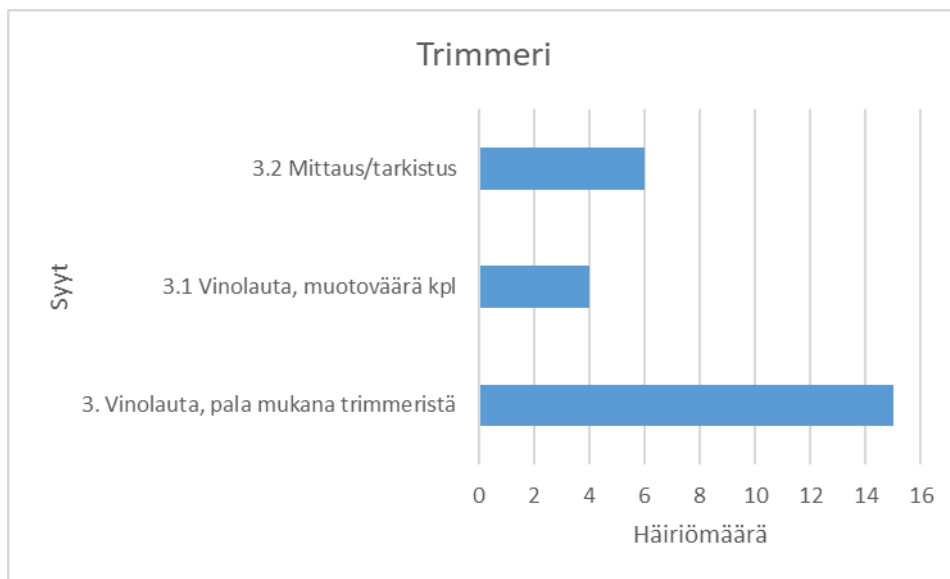
Kuvio 5. Trimmerin häiriösyöt

Trimmeristä aiheutuneita häiriöiden syinä olivat muotovikaiset kappaleet, vinoon pomppaavat kappaleet erinäisistä syistä ja trimmerin tarkistukseen liittyvät pysäytykset. Kuviosta 5 nähdään, että vinolautahäiriöitä on ollut eniten, missä katkaisupala on liikauttanut kappaletta.

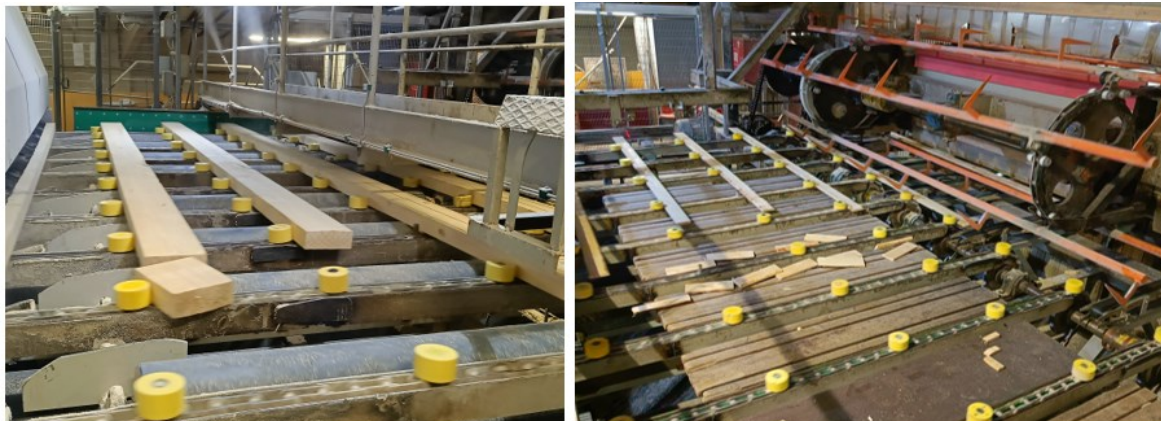
Kuva 12. Katkaisukappaleita kuljettimella ja huoltotasoilla

Vinolautahäiriötä aiheuttivat myös muotovikaiset kappaleet, jolloin ne eivät pysyneet omissa kolaväleissä. Mittaus/tarkistus häiriösyötä kuitattiin silloin, kun trimmeristä tuli palaneen hajua tai alakerran palautteen perusteella jokin teristä ei ollut saannut oikein. Trimmerissä oli 300 mm välein pyörösahanteriä, jotka katkaisivat kappaleen lajittelun mukaisesti. Katkaisussa irtoava puun pala kulkeutui kuljettimen päällä huoltotasolle (kuva 12) ja

jäi seuraavan kappaleen alle. Kappale ajautui palan tönäisemänä kuljettimella vinoon ja jäi sen jälkeen haraviin jumiin, joka kuitattiin kitasuojahäiriöksi.

Ajoittain katkaisukappaleet tippuivat tarkoituksenmukaisesti alas hihnakuljettimelle, mutta satunnaisesti. Erityisesti paksummalla dimensiolla 63x150 mm katkaisupalat jäivät huoltotasolle ja kuljettimelle. Trimmerin jälkeisen kuljettimen reunaan oli aiemmin hitsattu jarrukappaleita häiriöiden vähentämiseksi, jolloin katkaisupala tippuisi paremmin alas. Muutos ei kuitenkaan ole täysin auttanut häiriöiden määrään. Palojen kulkeutumista ja pomppimista kuljettimella tapahtui eniten paksummilla dimensioilla (taulukko 4).

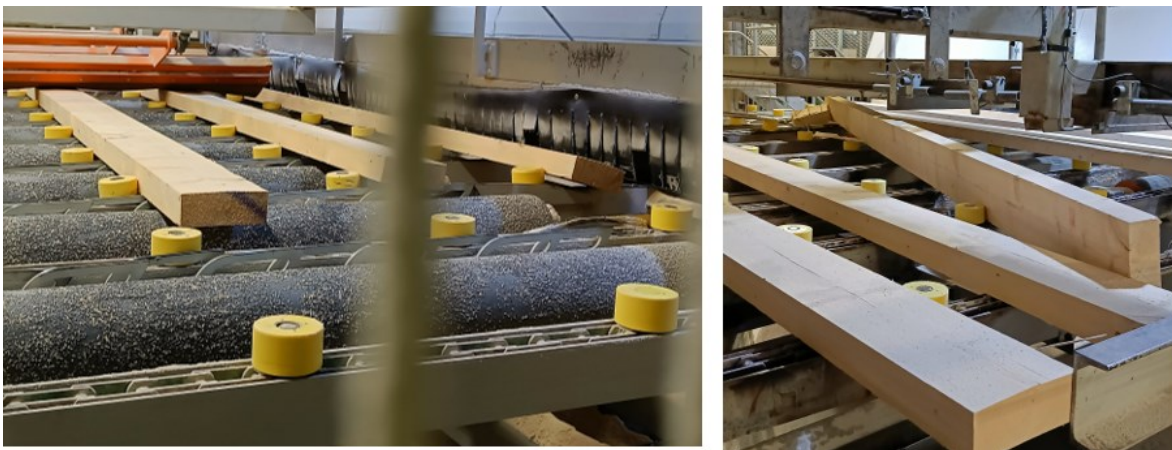
Kuva 13. Muotovikaisten kappaleiden ja katkaisupalojen aiheuttamia häiriötapahtumia

Katkaisupalojen aiheuttamien vinolautahälytysten lisäksi muotovikaiset kappaleet likahtivat trimmerissä, eivätkä pysyneet kuljettimen kolavälissä (kuva 13). Tämän seurauksena syntyi vinolautahälytys ja/tai kappaleet ajautuivat kitasuojaan jumiin. Häiriöseurannan perusteella myös seksta-laadun (VI-laatu) sahatavarakappaleet aiheuttivat helpommin vinolautahäiriötä.

Kuljettimen keltaisia pallukoita oli suunniteltu vaihdettavan korkeampiin, etteivät paksummat dimensiot ajaudu kolavälin yli muotovikaisilla kappaleilla. Trimmeristä aiheutuvat häiriötapahtumat vaikuttivat seuraavan laitepaikan häiriösyihin eli kitasuojaan. Kitasuojahäiriöt ja lokeroilla tapahtuvat häiriöt liittyivät alun perin trimmeristä aiheutuviin ongelmiin. Trimmerin toimintaan tulisi tulosten perusteella kiinnittää enemmän huomiota, koska siitä aiheutuvat häiriöt vähenisivät merkittävästi seuraavissakin laitepaikoissa.

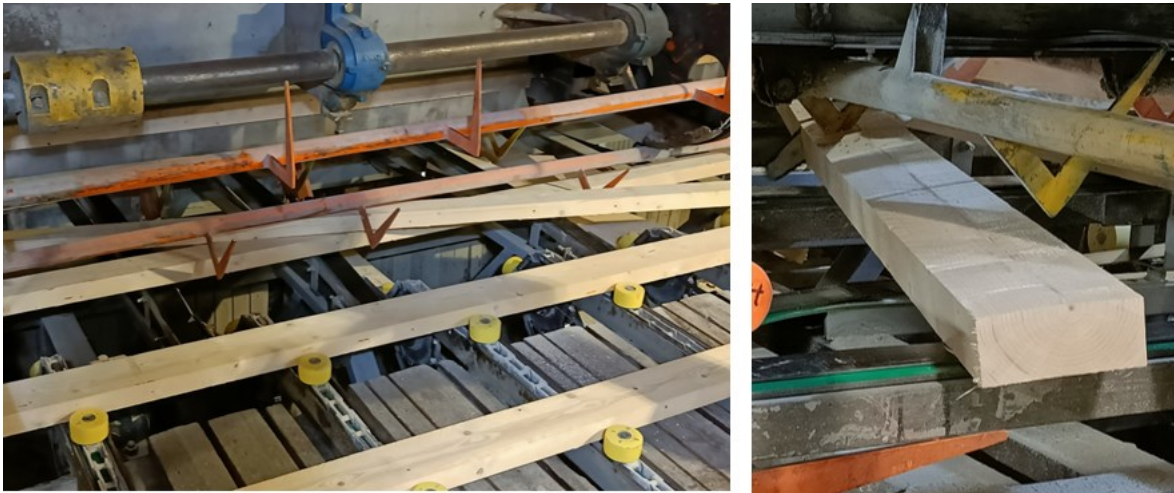
Kuva 14. Sahatavarakappaleita kitasuojassa eli haravakuljettimella jumissa

Neljänneksi eniten syntyi häiriötä kitasuojassa. Kitasuojalla (kuva 14) tarkoitettiin haravakuljettimen alkamiskohtaa. Kitasuojahäiriössä kappaleet ajautuivat ristikkäin trimmerin jälkeen ja/tai vinossa haraville, jolloin linja pysähtyi.

Kappaleet olivat jumissa haravan piikeissä, jolloin piti joko sahata tai ajaa linjaa väkisin eteenpäin tukkeuman selvittämiseksi. Häiriöselvityksen kannalta kitasuojaan ajautuneen häiriön jälkeen tulisi tarkistaa ja puhdistaa valokennot. Ajoittain vinolautatunnistus ei toiminut tai sitten katkaisupala trimmeristä ehti heilauttaa kappaletta. Valokennojen likaantuminen peitti anturit, jolloin tunnistusta ei tapahtunut, ja kappaleet ajautuivat ristikkäin kitasuojaan. Kitasuojahäiriötä aiheutti taulukon 5 mukaan paksummat lankun dimensiot.

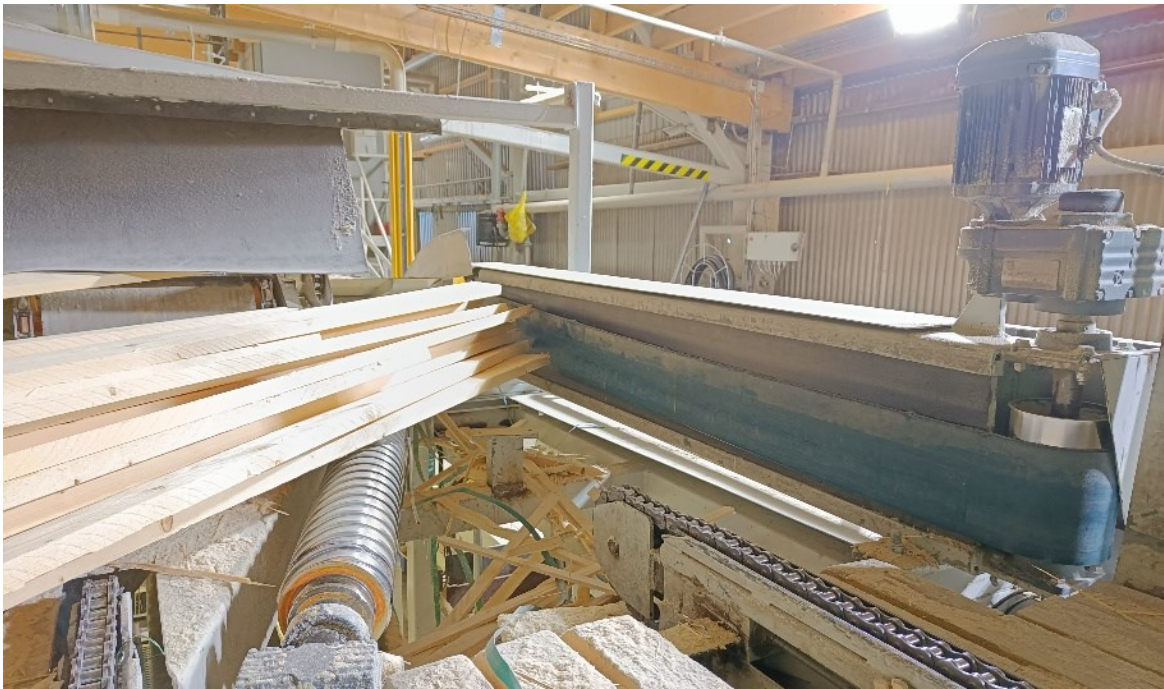
Kuva 15. Pudotusrullaston päätyhihna

Pudotusrullastolla häiriösyitä olivat vinoon ajautuvat kappaleet. Muotovikaiset tai tietyssä kohdassa tulevat kappaleet tökkäsivät tyvipäästä kuljettimen moottoriin, mikä aiheutti sekalaisen kasan kappaleita eli ruuhka/tukkeuman. Ellei purkuhissillä oleva työntekijä huomannut ruuhkaa ajoissa, saattoi häiriöstä tulla pidempi. Kasa ajautui seuraavaksi kiramoon jumiin. Toinen pudoturullastolla häiriötä aiheutti päätyhihnan nouseminen (kuva 15).

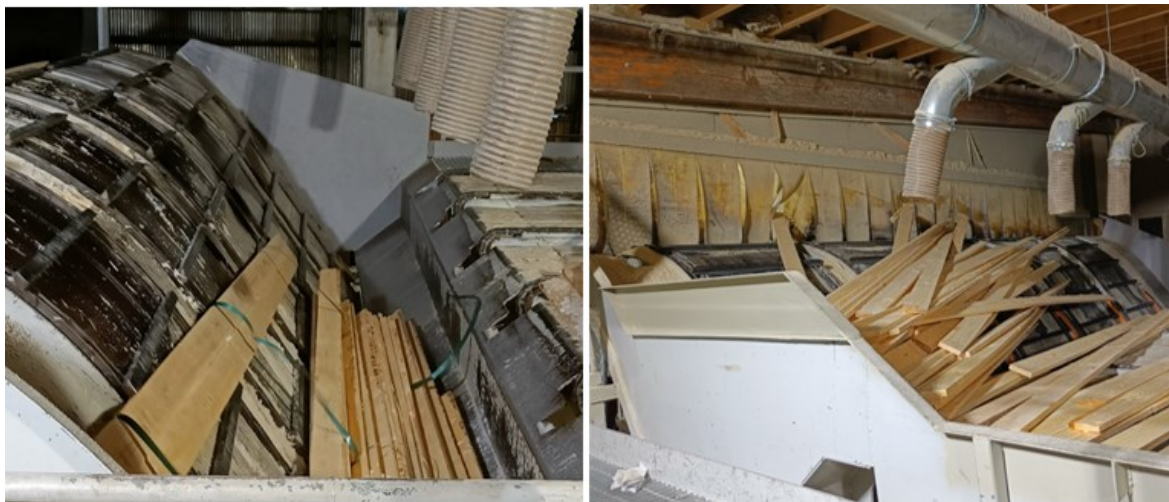
Kuva 16. Kiramo 1 ja 2 häiriötapahtumat

Kiramossa 1 ja 2 häiriönä oli ruuhka/tukkeumaa, koska kappaleet tippuivat vinossa kiramon pohjalle tai sinne ajautui katkennut kappale. Kun kappale oli vinossa, muut kappaleet eivät päässeet nousemaan kuljetinta ylös tai kiramoon muodostui sekalainen kasa kappaleita (kuva 16).

Laudan dimensiolla 19x100 mm häiriötä tapahtui eniten, kuten kuvassa 16 ilmenee lauta-ruuhka. Ohuesta laudasta katkeili helposti kappaleita, jotka ajautuvat jumiin erilaisiin koloihin tai vinoon pitkittäin. Elementin alimmasta kerroksesta tuli trukiin piikin aiheuttamia kappalevaurioita, joiden palaset juutuivat erinäisiin väleihin kuljettimella. Pakettiajossa vanteita ajautui kappaleiden mukana ja niitä jäi pyörimään kiramon pohjalle kappaleiden ympärille. Dimensiota ajettiin isoja eriä ja kappaleet olivat pintalautaa eli sahatavara on usein vajaasärmäistä. Vajaasärmäisessä kappaleessa on toisella lappeella tukin pyöreää pintaa jäljellä ja silloin laudat pyörivät helpommin linjalla varsinkin, kun ajonopeudet ovat korkeita.

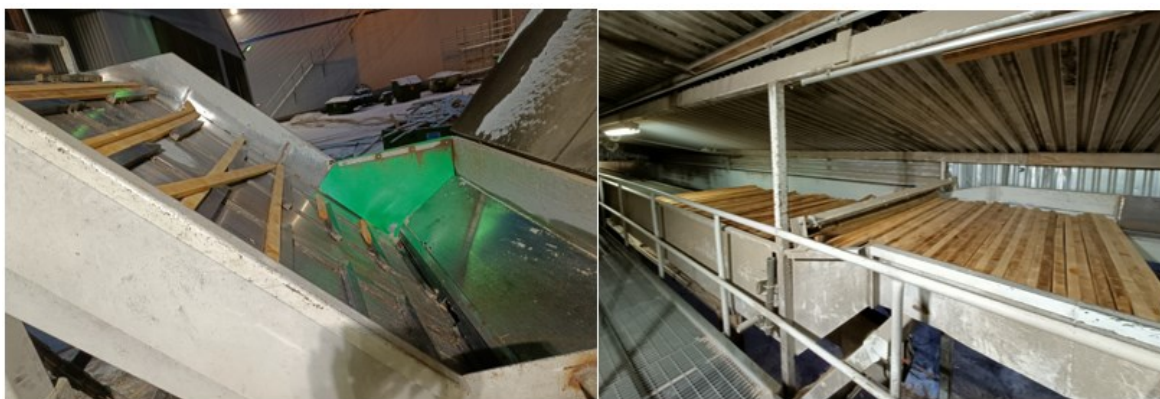
Kuva 17. Rimakiramo ja rimakuljetin Seikun tasaamolaitoksella

Rimakiramossa rimat nousivat rimakuljettimelle (kuva 17), joka ohjasi rimat takaisin rimoitukseen. Kiramon ja rimakuljettimen toimintaa seurattiin kameroiden avulla näytöltä, jotta rimojen kulku olisi oikeanlaista.

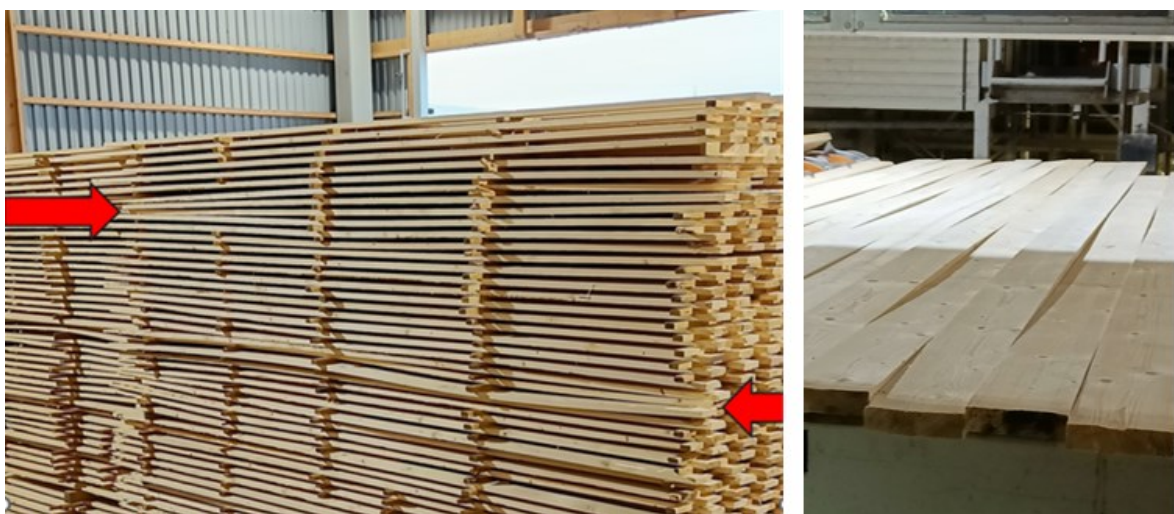
Kuva 18. Rimoitusvirhe elementissä ja muotovikaisia kappaleita Seikun tasaamolla

Häiriöseurannassa ilmeni, että elementin päällimmäiset ja alimmaiset sahatavarakappaleet olivat ajoittain vääntyneitä ja muotovikaisia. Puun ominaisuuksien myötä puu vääntyy kuivauksen aiheuttamien muutosten myötä, mutta voimakkaasti laineikkaat kappaleet olivat peräisin selvästi rimoitusvirheestä. Elementin välissä oli myös muotovikaisia kappaleita rimojen puuttumisen vuoksi (kuva 18).

Kuivaamon tiiminvetäjän, Puustisen (2022) mukaan elementtien rimoitus aiheuttaa muodonmuutoksia sahatavaraan, kun yläpuolella olevien sahatavaroiden paino painaa rimoitusvirheisen kerroksen päälle. Huonossa elementissä rimoja saattaa puuttua kerroksen välistä tai katkennut riman pala on jäänyt kerroksen väliin. Tämän lisäksi lämmin kuivausilma kuivaamossa ei pääse kulkemaan kerrosten läpi, jolloin kappaleet jäävät märäksi tavoite-kosteuteen nähden.

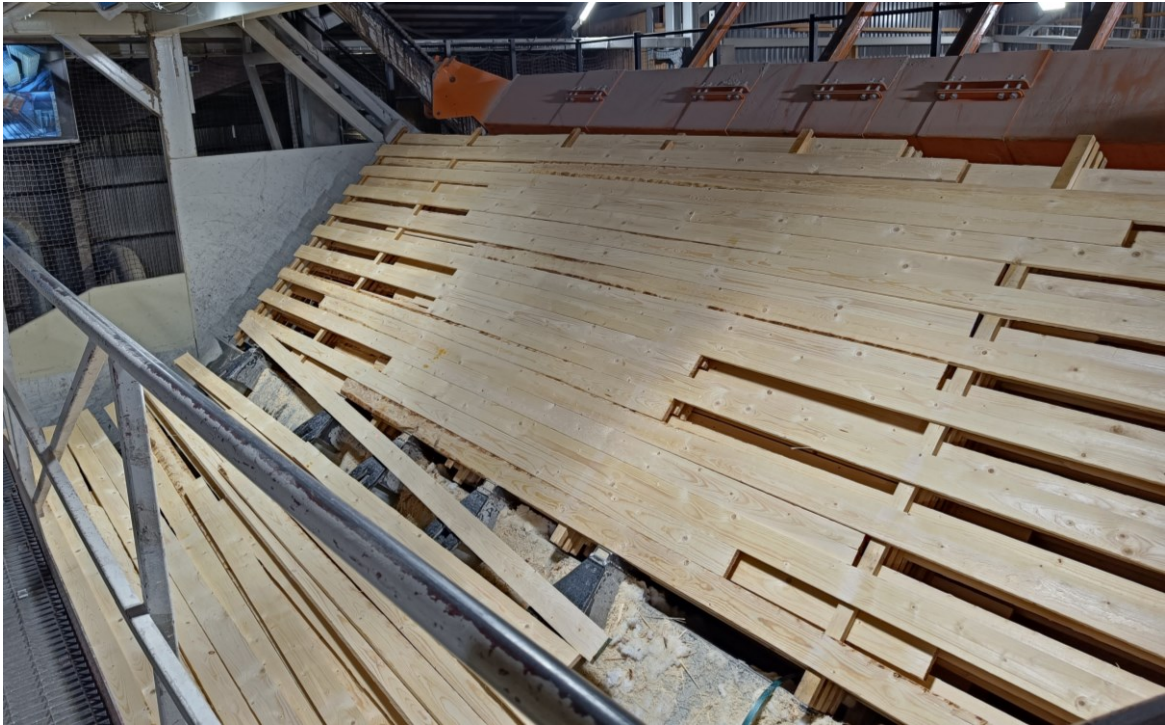
Kuva 19. Huonosti rimoitettu elementti Seikun purkuhissillä

elementin kerroksesta tuli kuljettimelle myös trukin piikkien katkomia kappaleita, jotka jäivät jumiin sopiviin koloihin kuljettimella. Toinen huonon elementin ongelma oli, kun toinen pääty kuormasta oli alempana kuin toinen (kuva 19). Purkuhissillä kerrosten tiputtaminen vaikeutui ja kappaleet putosivat hajoituskuljettimelle vinoon.

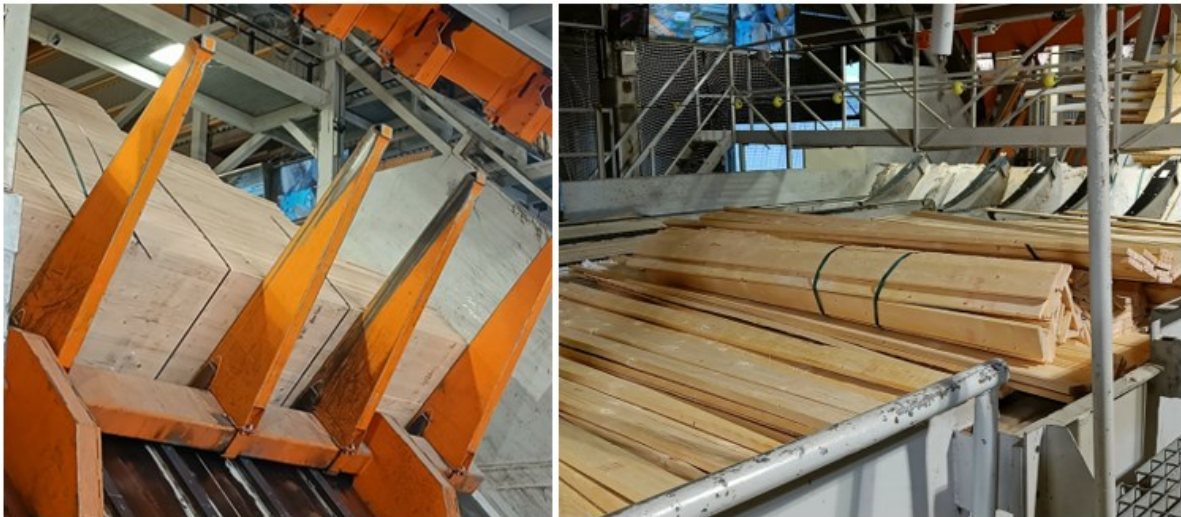
Kuva 20. Uudelleenajopakettien vanteita Seikun tuotannossa

Uudelleen ajettavat paketit aiheuttivat häiriöitä, kun paketeissa oli vanteet (kuva 20). Toisaalta kappaleet olivat jo kertaalleen menneet tasaamon läpi, joten pakettien vähentämiseen oli Seikussa kiinnitetty huomiota. Vanteita kulkeutui kappaleiden mukana kuljettimilla ja kiramoissa, jolloin niitä jäi kiinni esimerkiksi pudotusrullaston kuljettimiin ja käänsi kappaleet vinoon.
