Opinnäytetyö (AMK)

Risto Erkkilä

Jätevesiverkoston vuotovesitutkimus Naantalin vesihuoltolaitoksen toiminta- alueella

– case Rymättylä

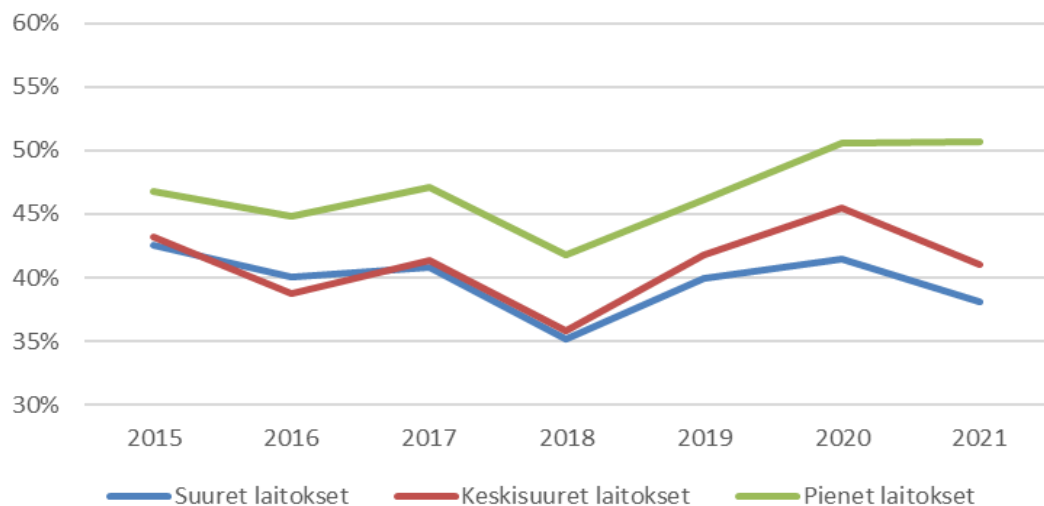
Kuvassa 6 on esitetty keskimääräiset vuotovesiprosentit jakamalla laitokset kokoluokittain lasketun veden mukaan pieniin laitoksiin (<250 000 m³/a), keskisuuriin laitoksiin (250 000–1 000 000 m³/a) ja suuriin laitoksiin (>1 000 000 m³/a).

Kuva 6 Vuotovesiprosentit laitosten kokoluokittain vuosina 2015–2021.

Tarkastelemalla laitoksia niiden kokoluokittain huomataan, että pienillä laitoksilla vuotoveden osuudet ovat selkeästi suurimmat. Suurten ja keskisuurten laitosten välillä ero on pienempi, mutta vuotta 2016 lukuun ottamatta suuret laitokset ovat menestyneet vertailussa parhaiten. Tämä kertoo myös yleisesti vesihuoltolaitosten tilanteesta, sillä Koskikalan ym. (2021, 23) mukaan suuremmilla laitoksilla on usein käytössä paremmat taloudelliset resurssit. Pienillä laitoksilla resurssipula näkyy esimerkiksi vesihuollon suunnittelussa ja hankkeiden toteuttamisessa, kun kunnossapitoa ei pystytä hoitamaan järjestelmällisesti (Koskikala ym. 2021, 24). Vesilaitosyhdistyksen (2022, 33) mukaa suuria eroja laitosten välisissä vuotovesiprosenteissa voi osittain selittää myös osassa kaupungeista käytössä oleva sekaviemäröinti, vesimittareiden mittavirheet sekä organisaatioiden väliset erot laskutuksen rytmityksessä. Kaiken kaikkiaan vuotovesimäärä on kuitenkin merkittävä verkoston tilasta ja saneeraustarpeesta kertova indikaattori (Vienonen ym. 2017, 12).

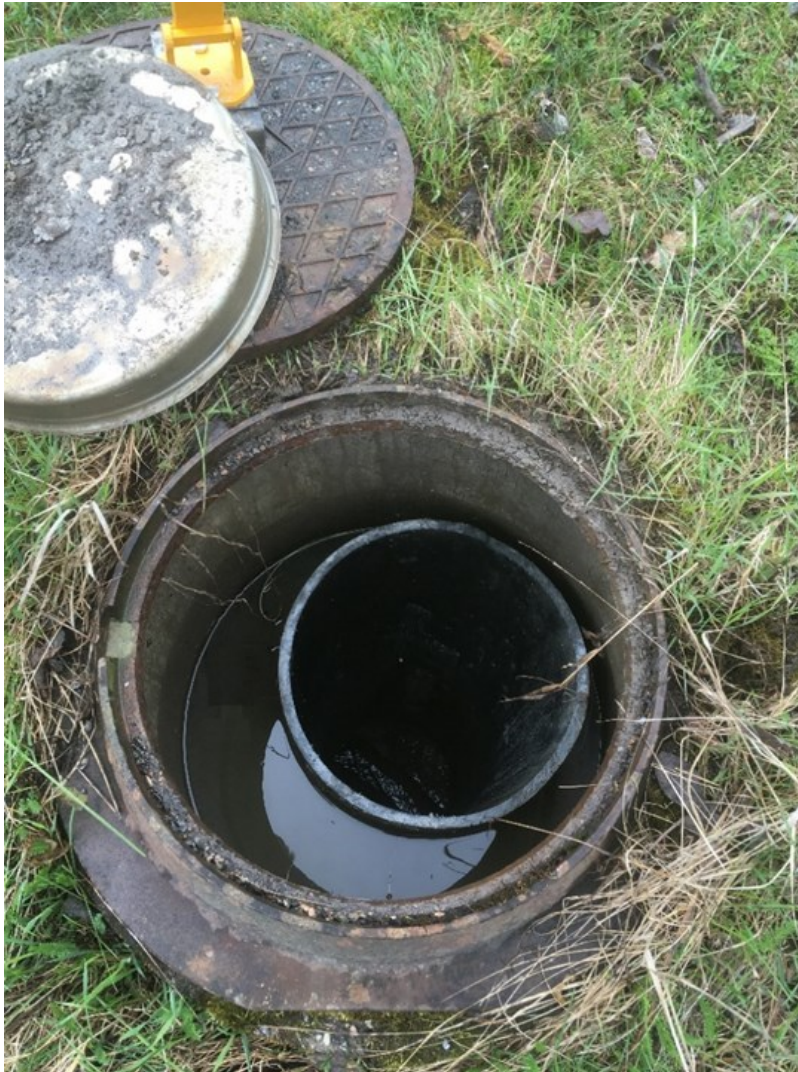
Molemmissa kaivoissa vesi oli kerääntynyt kaivojen rakenteiden väliin (kuva

12). Muovikaivot on varustettu erillisellä kannella, mutta savukokeiden aikana havaittiin, etteivät kannet ole täysin tiiviitä. Tällöin vedenpinnan noustessa muovikaivon kannen tasolle pääsee vesi kulkeutumaan sen kautta viemäriin. Kaivolla 146461 oli havaittavissa merkkejä vuodosta myös valumajälkinä muovikaivon seinämässä.

Kuva 12 Vettä saneeratun kaivon rakenteiden välissä.

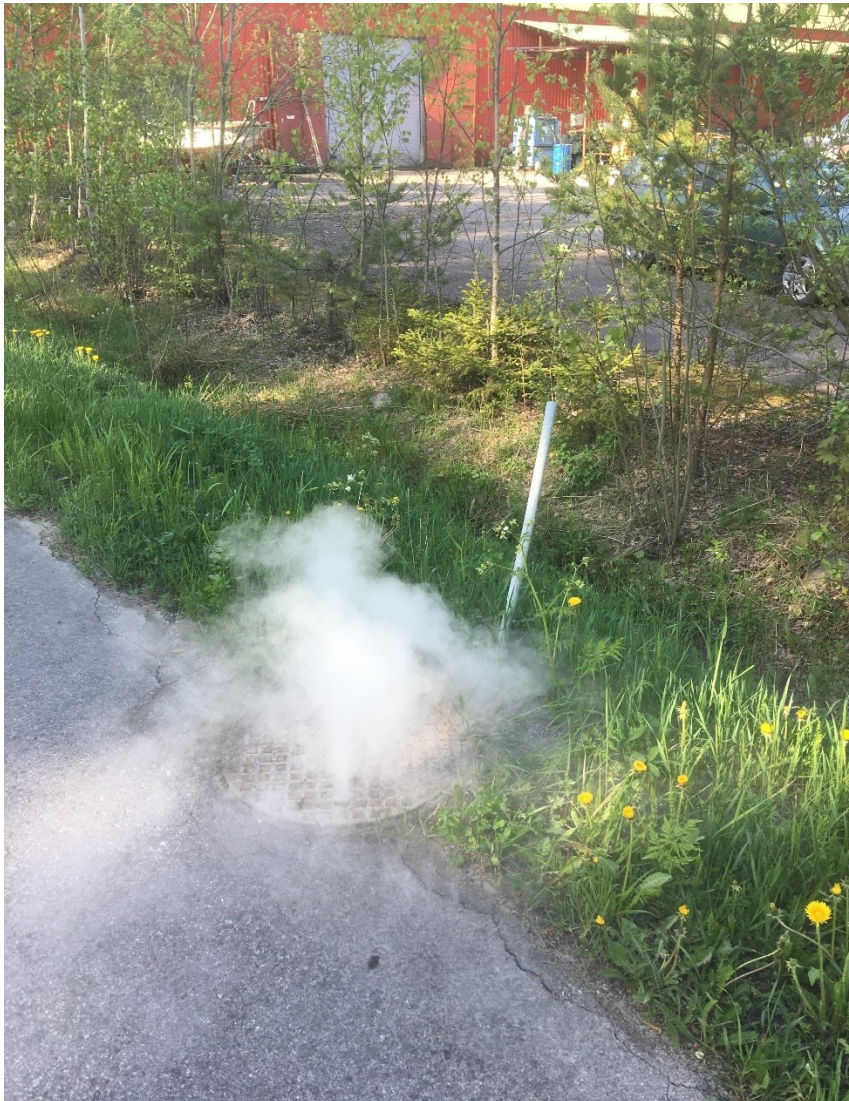
Kaivonkansien tiiveydessä havaittiin savukokeiden aikana puutteita neljässä kaivossa (kuva 13). Näistä kahdesta puuttui kaivon kannen alle tuleva välikansi, joka estää edelleen hulevuotoveden kulkeutumisen viemäriin. Kaivot olivat sijoitettu optimaalisesti siten, ettei vesi pääse patoutumaan kannen päälle, joten kansien läpi kulkevan vuotoveden määrää voidaan pitää melko vähäisenä. Patoutumista voi kuitenkin aiheutua lumen ja jään seurauksena sulamiskautena, mikä voi lisätä vuodon määrää.

Kuva 13 Tarkastuskaivon kannen väleistä nousee savua.

Siirtynyt kaivon kehys pystyttiin korjaamaan jo tutkimuksen aikana ja muilta osin korjaustoimet, kuten kaivojen välikansien ja tarkastusputken kannen sekä ylivuotoputken takaisinvirtauksen estoventtiilin asennus ovat suhteellisen helppoja toteuttaa. Saneerattujen kaivojen osalta tulisi miettiä voidaanko vanhat betonikaivot purkaa, niin ettei vesi pääse kertymään rakenteiden väliin. Suurimmat korjaustoimenpiteet kohdistuvat vaurioituneeseen tonttiviemäriin, josta vastuu kuuluu kiinteistön omistajalle. Aistinvaraisen tarkastuksen aikana

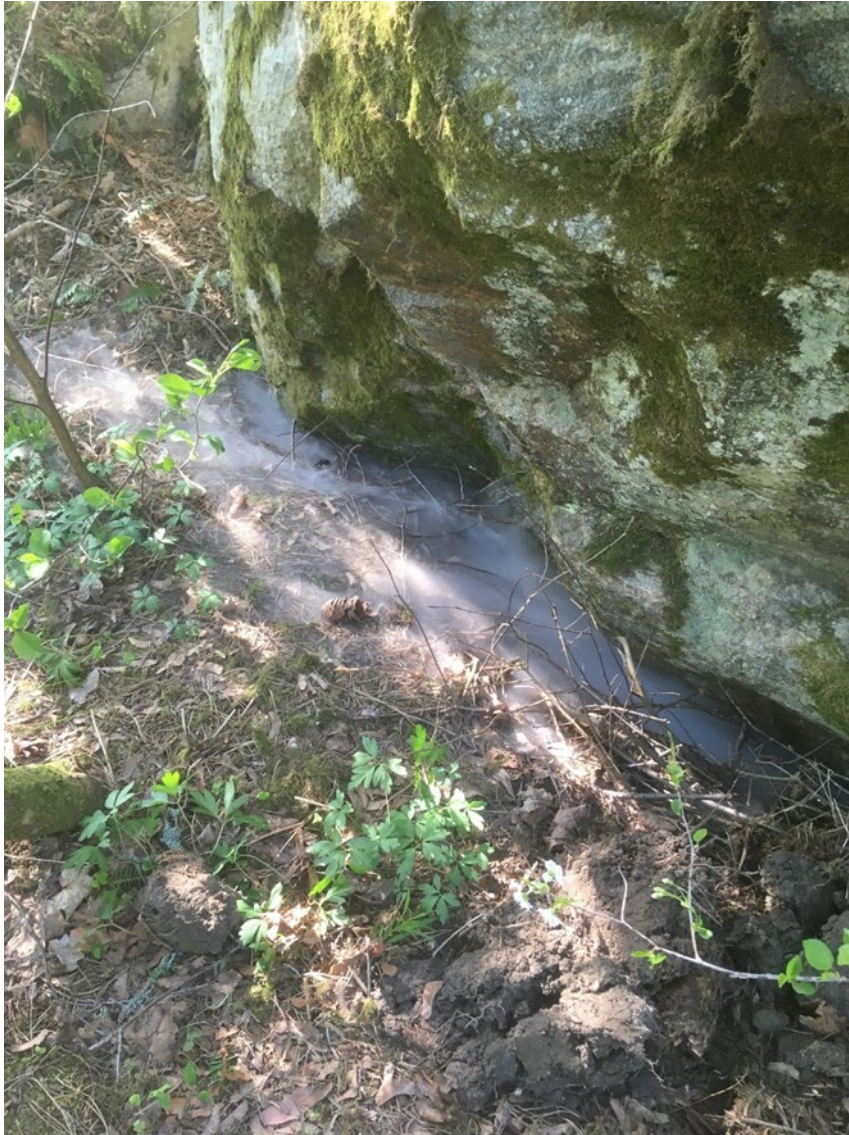
Savukokeiden aikana havaittiin lisäksi vaurio pumppaamoon liittyneen kiinteistön tonttijohdossa. Vuotokohtaa ei paikallistettu tarkasti, mutta savua

purkautui selvästi kallion alta kiinteistön tarkastusputken ja rakennuksen väliseltä osuudelta (kuva 14). Vuotokohta sijaitsi rinnetontin alaosassa, joten se on mahdollisesti merkittävä suotautuvien vuotovesien lähde, kun rinnettä pitkin valuvat vedet kerääntyvät alueelle.

Kuva 14 Maan alta nouseva savu paljasti vioittuneen tonttviemärin.

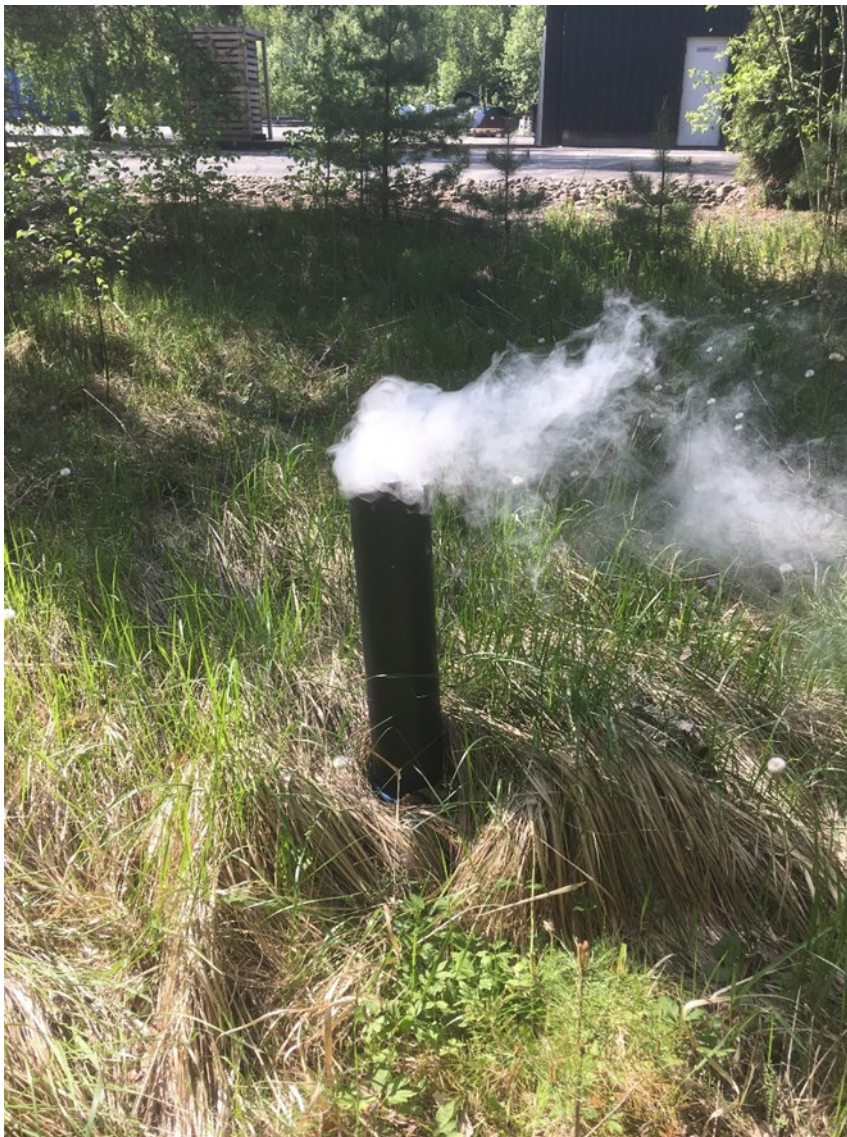
Kuvassa 15 on savukokeiden aikana löydetty tonttviemärin tarkastusputki, josta puuttuu kansi. Koska tarkastusputki nousee selvästi maanpinnan yläpuolelle, sen kautta kulkeutuu viemäriin vain suoraan taivaalta satava vesi. Näin ollen puutteen vaikutusta vuotovesimäärään voidaan pitää vähäisenä.

Kuva 15 Tarkastusputki ilman kantta.

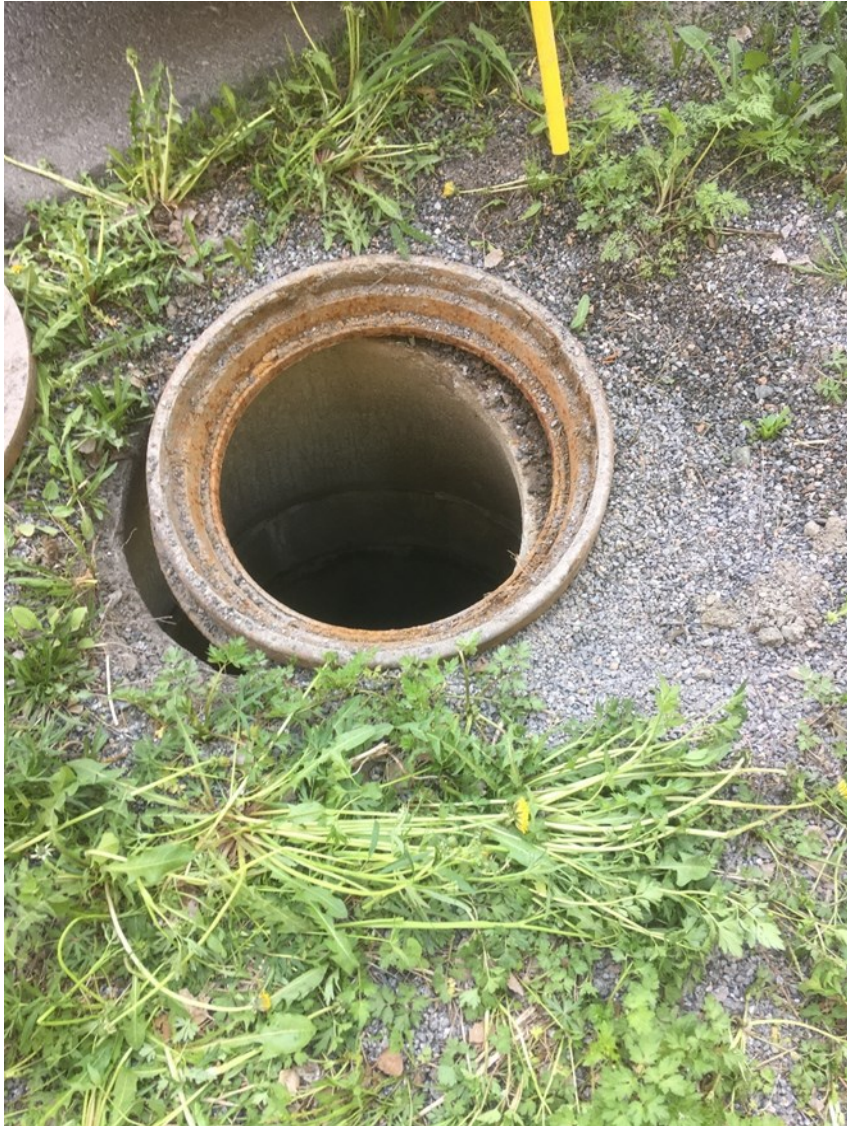
Savukokeiden aikana havaittiin myös kaivo, jonka kehys oli siirtynyt paikoiltaan mahdollisesti lumiauran töytäisemänä (kuva 16). Kaivo sijaitsee rinneosuudella, joten kehysten irtoamisella on suuri vaikutus viemäriin kulkeutuvan hulevuotoveden määrään. Koska aistinvaraisen tarkastuksen aikana kehys oli

paikoillaan, niin voidaan todeta, että se on irronnut tarkastuksen ja savukokeiden välisenä aikana. Tämä tarkoittaa, että irronneen kehyksen vaikutukset eivät ole nähtävissä virtaamatrendeissä, joiden tarkasteluväli päättyi ennen aistinvaraisen tarkastuksen ajankohtaa.

Kuva 16 Paikaltaan siirtynyt kaivon kehys.
