PERÄVAUNUN RUNGON RASITUS- MITTAUKSET

Jyky V52-T0 puutavaraperävaunu

Opinnäytetyö
Joulukuu 2014
Auto- ja kuljetustekniikan
koulutusohjelma
Auto- ja työkonetekniikka

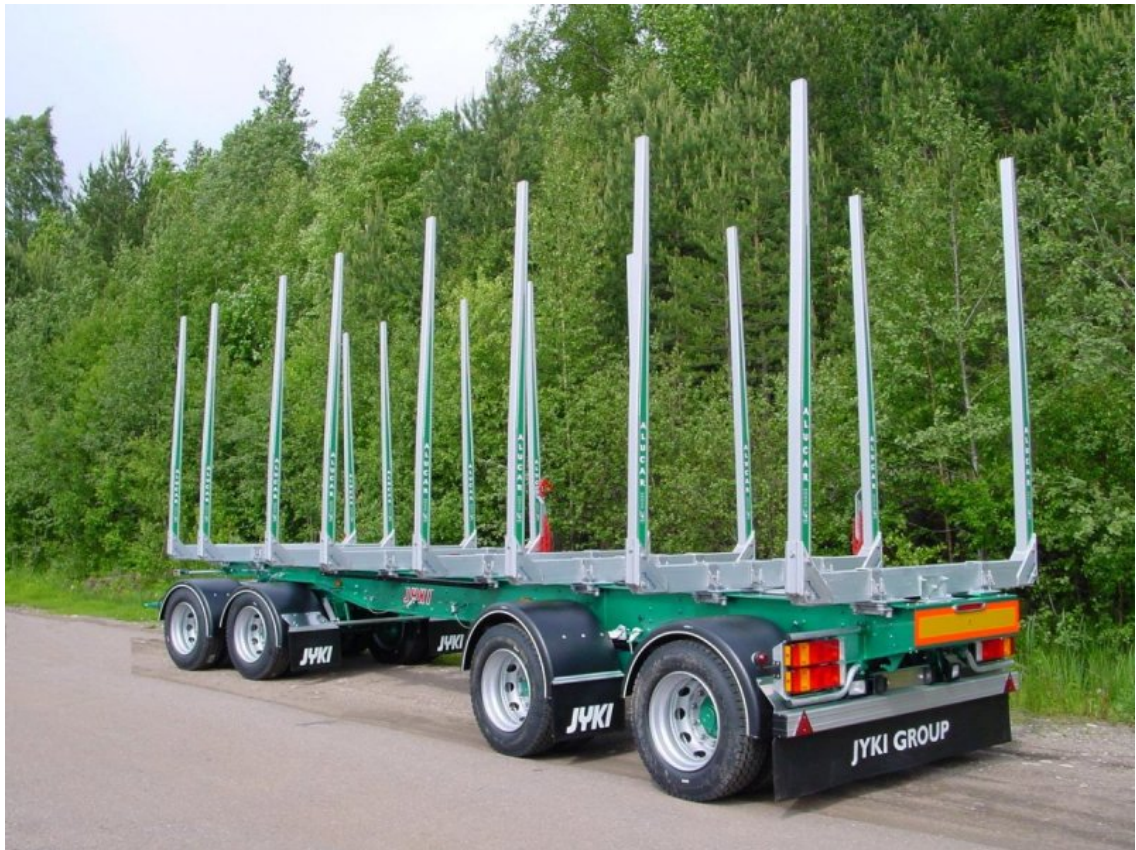
KUVA 1. V42-T0 -puutavaraperävaunu harvalla takatelillä (Kuva: Jyki Oy)

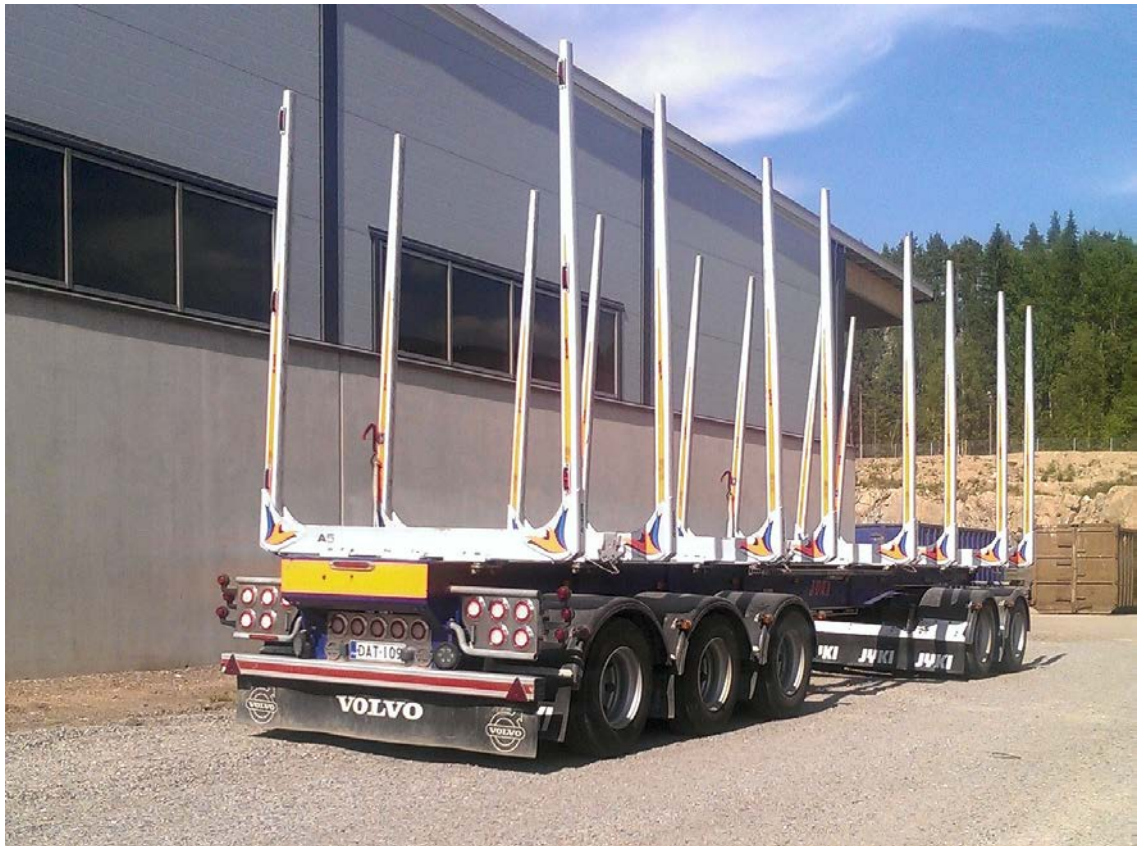
KUVA 2. V52-T0 -puutavaraperävaunu tiheällä takatelillä (Kuva: Kalle Seppälä 2014)

Jyki Oy on aiemmin ennen neliakselisen V42-T0 -mallin ottamista tuotantoon teettänyt VTT:llä venymäliuskamittaukset sekä FEM-simulaatiot runkomallista, joka selvitysten jälkeen otettiin tuotantoon vuonna 1997 (VTT valmistustekniikka: Bäckström, M. 1997). Tämän työn tarkoituksena oli tehdä mittauksia osittain samoista kohdista kuin vanhassa tutkimuksessa, mutta ennen kaikkea saada ajantasaista dataa dynaamisista kuormituksista liittyen nykyään tuotannossa olevaan viisiakseliseen puutavaraperävaunuun (kuva 2).

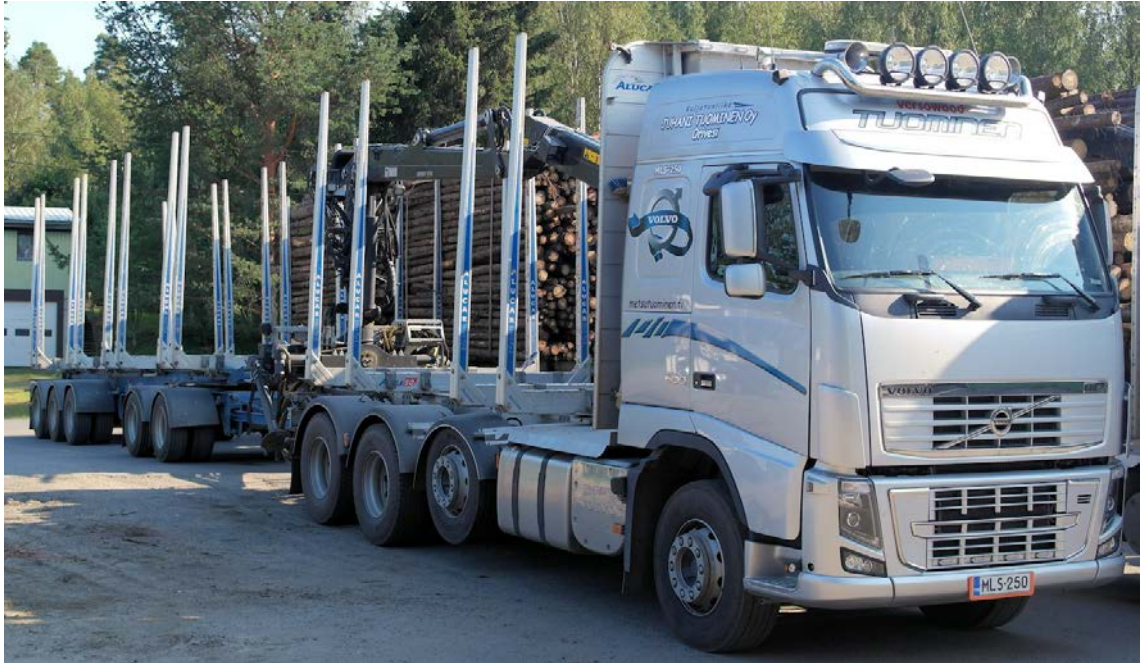
KUVA 3. Uusien kokonaispainojen mukainen puutavarayhdistelmä (Kuva: Kalle Sepälä 2014)

Käytännössä tämä asetus tarkoittaa sitä, että täysiä kokonaispainoja hyödyntävän yhdistelmän tulee koostua esimerkiksi neliakselisesta vetoautosta sekä viisiakselisesta varsinaisesta perävaunusta, ja paripyöräisenä (kuva 3).

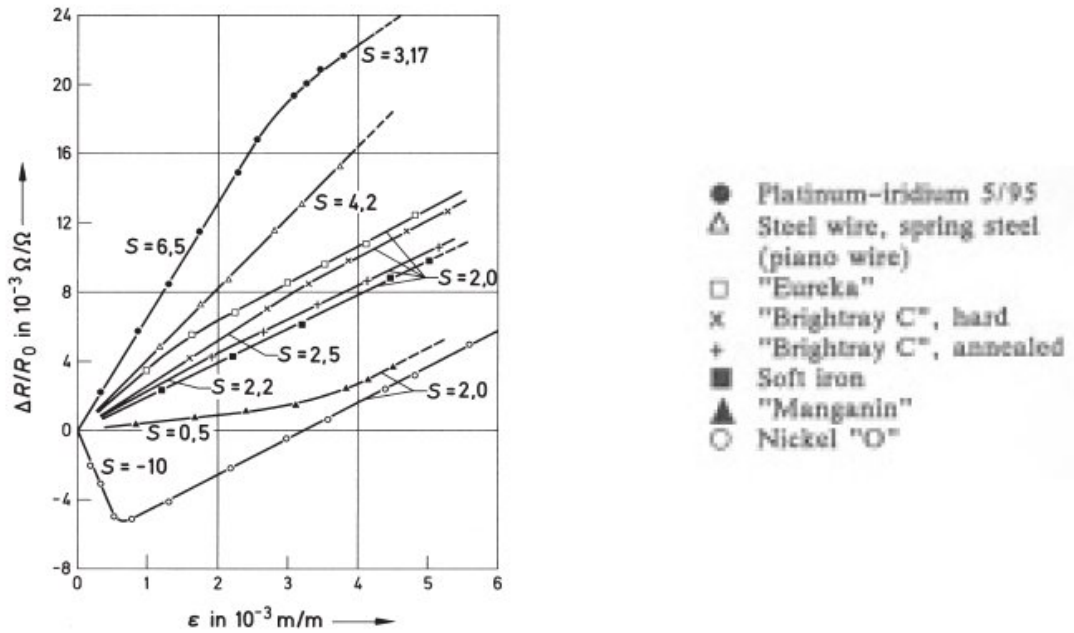
KUVA 6. Eri materiaalien S-käyriä (Bertodo 1959)

Tämän kaavan avulla laadittavalla S (slope, kulmakerroin)-käyrällä voidaan asettaa eri materiaalit paremmuusjärjestykseen sen osalta, miten hyvin ne kykenevät eliminoimaan mikrorakenteen muutoksesta johtuvan resistanssin muutoksen, kuten kaavassa (1) esitettiin. Kokeellisesti on havaittu, että tietyillä jännitustasoilla sellaisten käyrien kulmakerroin muuttuu, joiden kulmakerroin on ollut kokeen lähtötilanteessakin muu kuin 2 (kuva 6). Kulmakertoimen muutos tapahtuu materiaalista riippuen eri jännitustasoilla, mutta aina kuitenkin siinä vaiheessa, kun siirrytään elastisesta muodonmuutoksesta plastisen muodonmuutoksen puolelle (HBM: Hoffmann, K. 2012, 13-14).

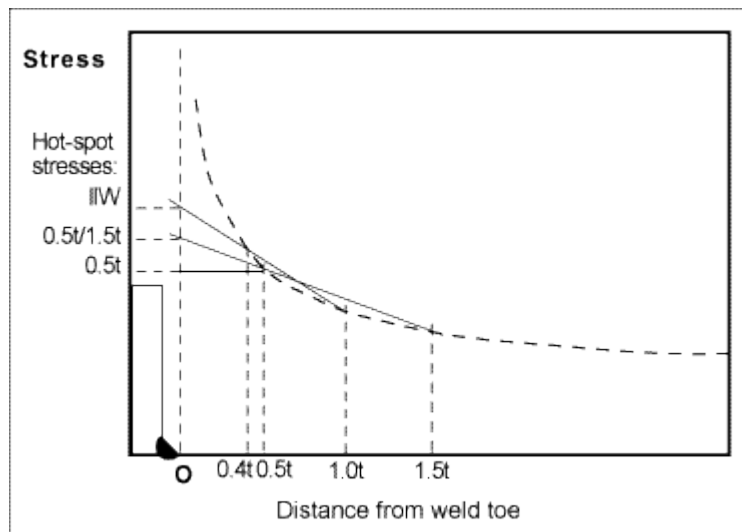
KUVA 10. Hot spot -jännityksen mittausetäisyydet hitsisauman reunasta (<http://www.twi-global.com>)

Mikäli halutaan määrittää hitsatun rakenteen väsymiskestävyys, voidaan yhtenä menetelmänä käyttää rakenteellisen jännityksen menetelmää, josta käytetään myös termiä hot spot -menetelmä. Menetelmä perustuu siihen, että ensin selvitetään tutkittavaan kohtaan rakenteessa tietyllä ajan hetkellä syntyvä jännityksen vaihtelu ja tämän jälkeen arvioidaan rakenteen väsymisluokka kirjallisuuden avulla. Hot spot -jännitys saadaan ekstrapoloitua hitsisauman kohdalle, sekä samalla eliminoidua hitsisauman reunan jännityshuippua vääristävä lovisaikutus, mittaamalla hitsisaumaa vasten kohtisuora jännitys kahdella eri etäisyydellä kuvan (kuva 10) mukaisesti.

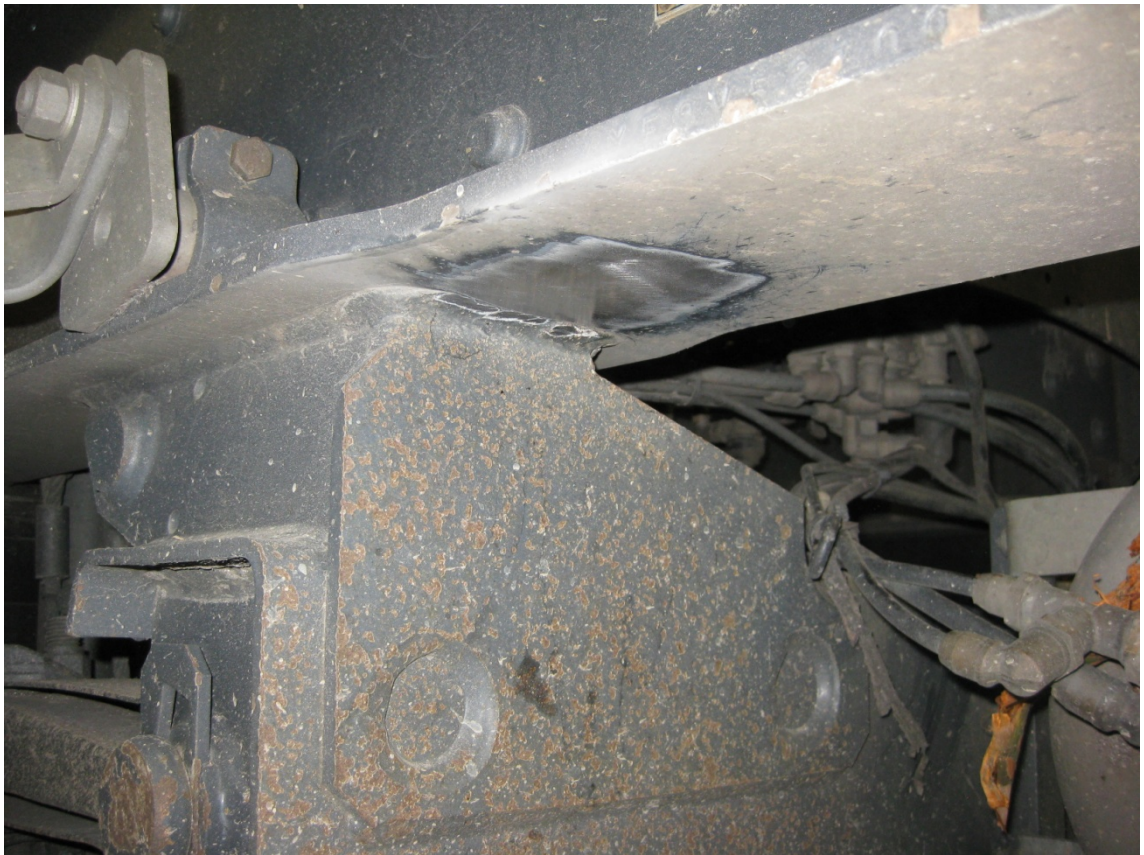
KUVA 11. Takatelin etummaisen akselin jousen korva (Kuva: Kalle Seppälä 2014)

Liuskojen kiinnityskohteiksi päätettiin valita vaunun takatelin jousenkorvat, jotka kiinnittyvät pitkän runkopalkin alapuolelle hitsillä (kuva 11). Tämän lisäksi haluttiin mitata kuulakehän jälkeen sijaitsevan rungon kaulan kohdalta taivutusjännitystä. Näiden mittauskohteiden valinta edellytti taivutukselle kahta liuskaa sekä mitattavien jousenkorvien kohdalle yhtä liuskaa. Koska kuitenkin haluttiin määrittää hot spot -jännitys jousenkorvan hitsisauman kohdalla, tuli kestävyuden kannalta kriittisimpään eli takatelin etumaiseen jousenkorvaan hitsisaumasta kohtisuoraan sijoittaa kaksi liuskaa hieman etäälle toisistaan, jotta saadaan ekstrapoloitua jännitysmaksimi sauman kohdalle (TWI Limited: Maddox, S. J. 2001). Mittauskohteet on esitetty merkittyinä tämän työn lopussa liitteenä olevassa perävaunun mittapiirustuksessa (Liite 1).

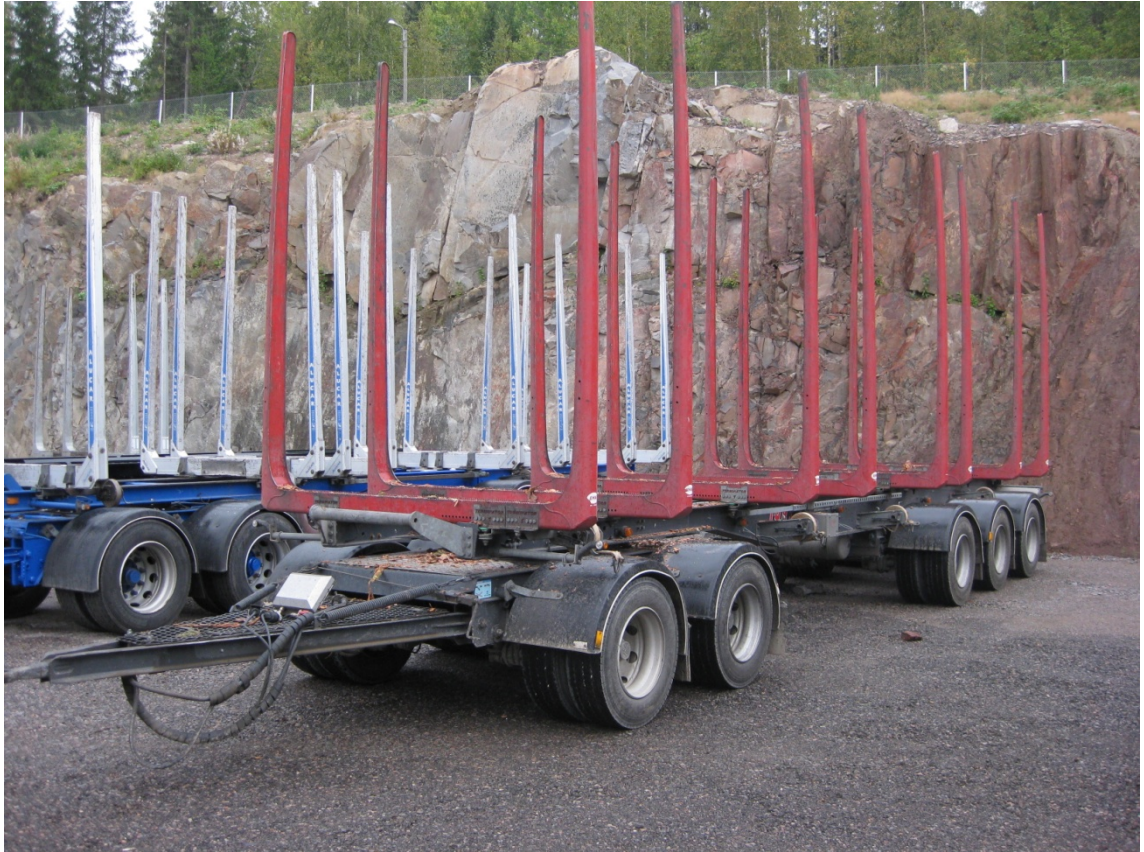
KUVA 12. Mittauskohde; Jyki V52-T0 2013 (Kuva: Kalle Seppälä 2014)

Mittauksen kohteeksi valikoitui Jykin vuonna 2013 valmistama ilmajousitettu kiinteärunkoinen puutavaraperävaunu, Jykin mallimerkinnältään V52-T0 (kuva 12). Ilmajousitettu perävaunu otettiin kohteeksi siksi, että nykyisin suurin osa, arviolta noin 70 %, uusista puutavaraperävaunuista valmistetaan ilmajousisena. Ilmajousien etuna on se, että ne kykenevät tasaamaan teliakseleiden välillä kuormaa perinteistä mekaanista jousitusta paremmin ja täten se ei rasita jousituksen tukipisteitä niin paljon kuin mekaaninen jousitus. Perävaunun pituus oli 10,2 metriä ja akseliväli etuakseliston keskeltä takatelin keskelle 6,6 metriä. Rungossa tämä tarkoittaa sitä, että kun ilmajousisessa perävaunussa saman telin akseleiden väli on 1310 mm, jää perävaunun etutelin takimmaisen ja takatelin etummaisen akselin välille tyhjää tilaa 4,6 metriä.

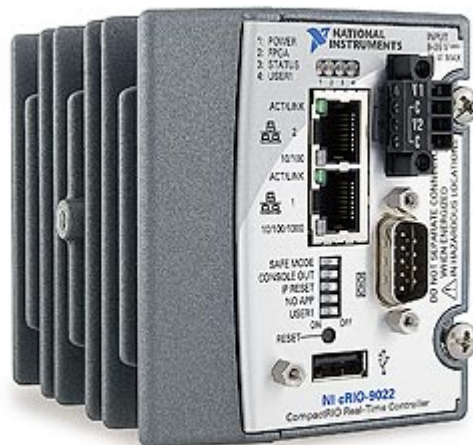
KUVA 13. National Instruments cRio 9022 -mittalaite (<http://www.ni.com>)

Tampereen ammattikorkeakoulun välineistöstä löydettiin mittauksiin soveltuva laite; Natinal Instruments cRio 9022 (kuva 13), jossa oli kiinni kahdeksanpaikkainen cRio 9114-laajennusmoduuli (kuva 14). 9022-mittalaitteeseen hankittiin venymäliuskamittauksiin tehty 9235-mittauskortti, jonka avulla saatiin enintään kahdeksan neljännessilta-liuskaa kytkettyä mittauksen ajaksi (kuva 15). Koska työssä mitattiin hitsisaumoja vasten kohtisuoria jännitystiloja sekä taivutusjännitystä, neljännessillat katsottiin riittäviksi tarkkuudeltaan mittauksen toteuttamiseen.

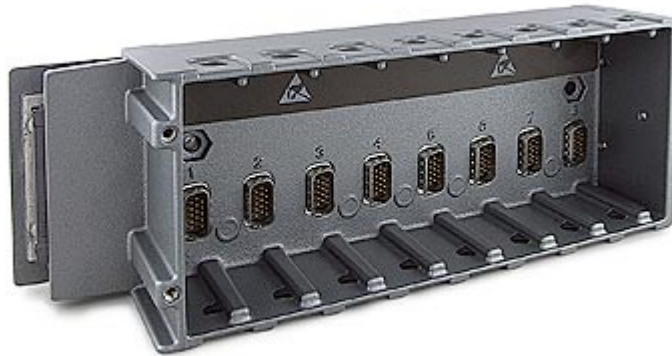
KUVA 14. National Instruments cRio 9114 -laajennusmoduuli (<http://www.ni.com>)

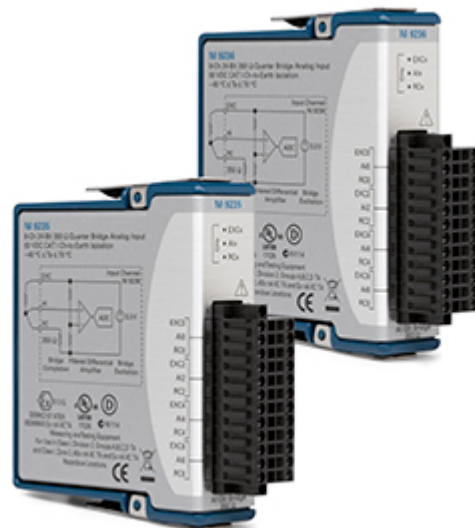
KUVA 15. National Instrument 9235 quarter bridge -mittauskortti (<http://www.ni.com>)

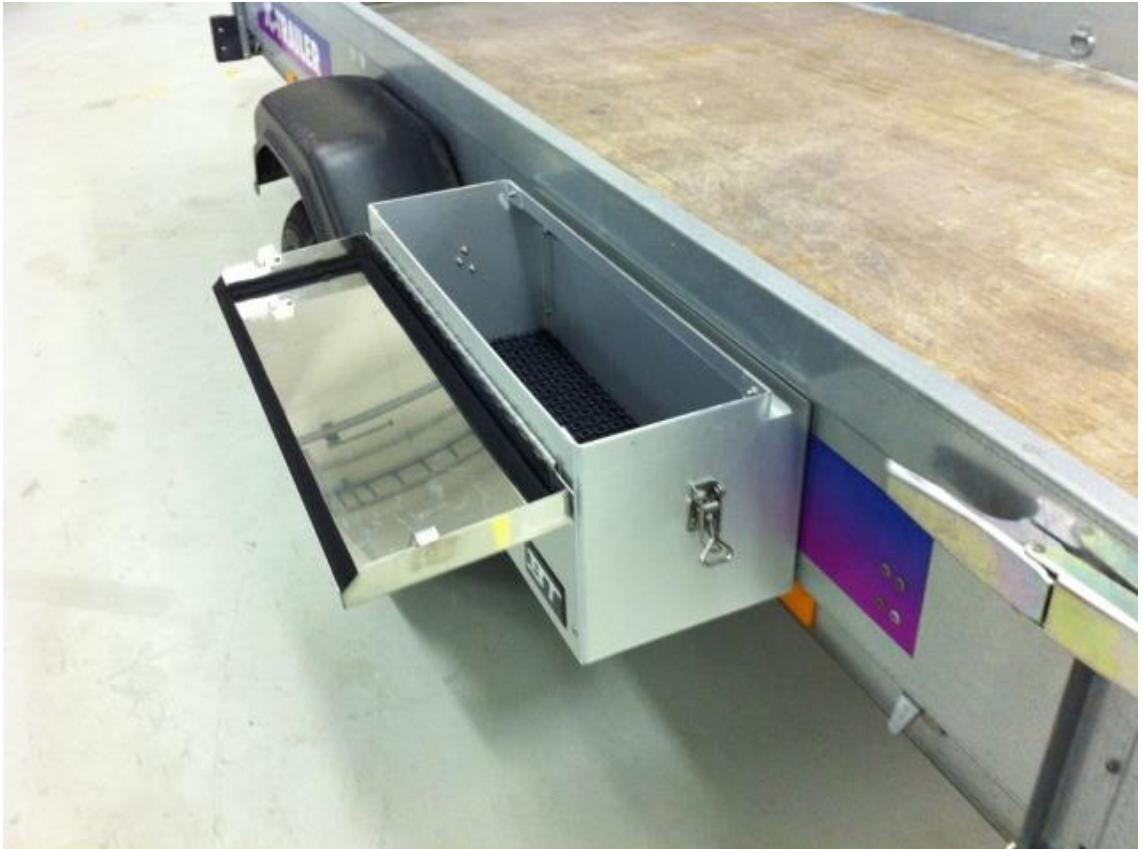
KUVA 17. Mittalaitteen asennuslaatikko (<http://www.transcomponent.fi>)

Aluksi harkittiin, että mittalaitteelle olisi tehty kokonaan uusi kotelo, sillä Jyki Oy on konepajayritys ja materiaalit sekä valmistusmenetelmät löytyvät yrityksestä. Päädyttiin kuitenkin soveltamaan Jykin varaosamyymälästä löydettyä Transcomponent Oy:n valmistamaa henkilöauton perävaunun työkalulaatikkoa, joka oli hieman iso, mutta kuitenkin vesitiivis sekä tarpeeksi kevyt tarkoitukseen (kuva 17). Laatikoon porattiin pohjaan kiinnitysreiät mittalaitteelle sekä kaksi viiden millin vesireikää pohjaan, jotta laatikkoon mahdollisesti pääsevä kosteus pääsisi pois. Lopuksi laatikon molempiin pätyihin porattiin yläosaan läpivientireiät venymäliuska-antureiden johdotuksen läpivientää varten.

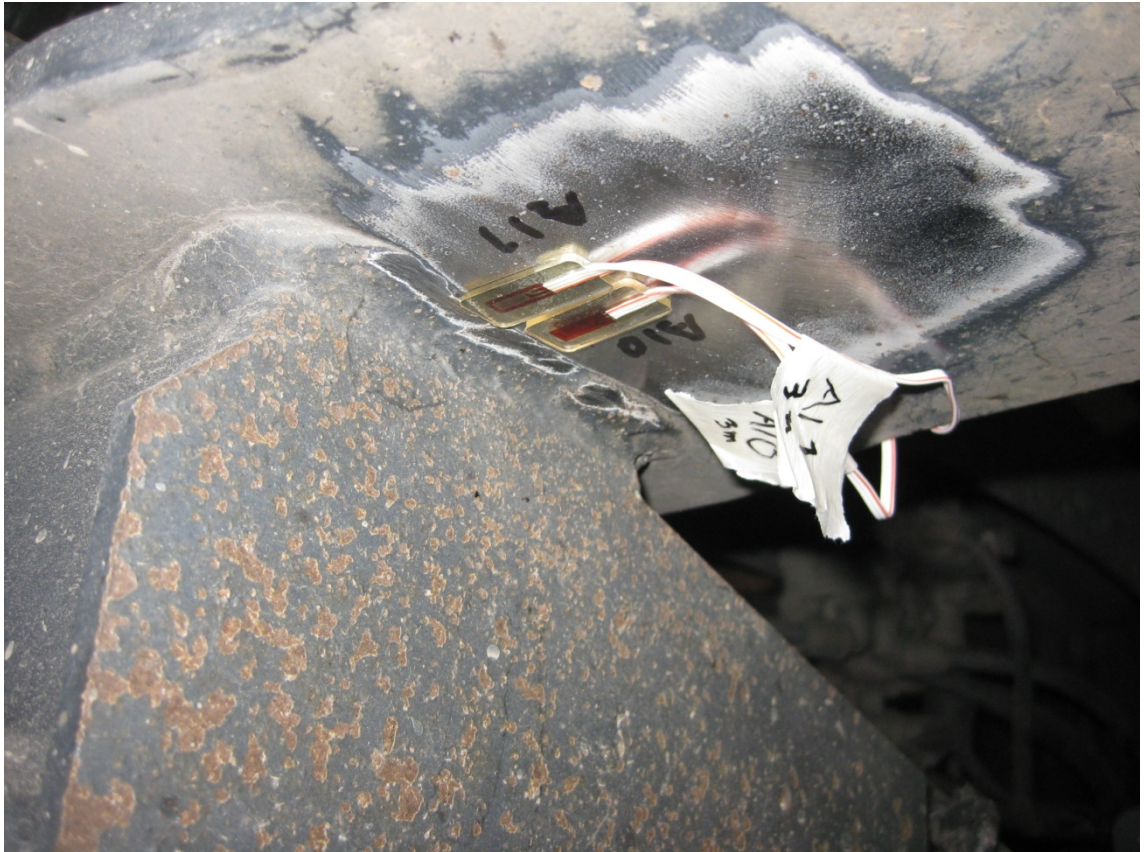
KUVA 18. Takatelin ensimmäisen akselin hot spot -jännitystä mittaavat liuskat (Kuva: Kalle Seppälä 2014)

Toiselle teliakselille sekä vasemmalle puolelle ensimmäistä takatelin akselia asennettiin yksi liuska kumpaankin niin lähelle jousen korvan hitsisaumaa, kuin mahdollista. Tämä tarkoitti samaa arvoa 0,625t eli 7,5 mm:n etäisyyttä. Käyttämällä samaa asennusetäisyyttä voitiin jatkossa ainakin jossain määrin vertailla tuloksia eri antureiden kesken ja eliminoida karkeimmat mittausvirheet pois.

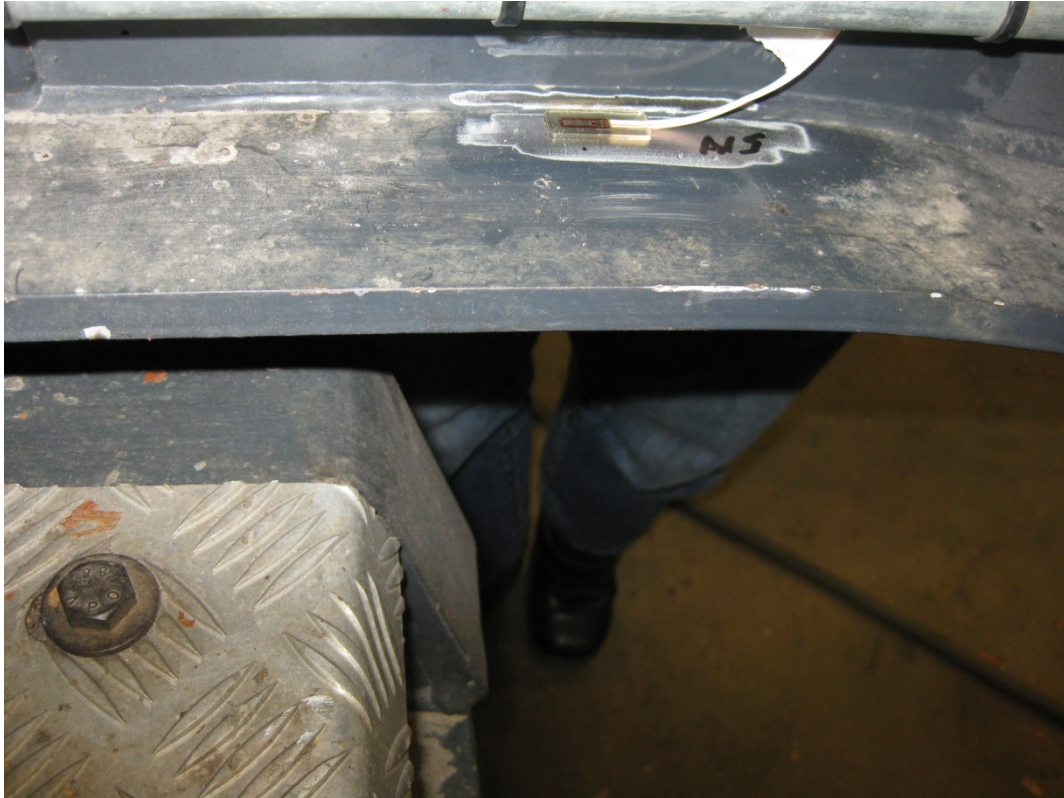
KUVA 19. Runkopalkin taivutusta mittaava alempi venymäliuska (Kuva: Kalle Seppälä 2014)

Edellä esitettyjen asioiden vuoksi taivutusta mittaavat liuskat päätettiin asentaa runkopalkin ylälatan alapinnalle sekä alalatan yläpinnalle ylhäältä katsoen samalle kohtaa (kuva 19 ja kuva 20). Tällä tavalla saatiin liuskat halutulle kohdalle vaunussa, mutta maksimitaivutusjännitystä ei saatu. Vaunun runkopalkin rakenteesta oli kuitenkin otettu mitat, joten saatuja tuloksia voitiin jälkikäteen ekstrapoloida maksimitaivutusjännityksen arvioimiseksi (kuva 21). Kaikkien antureiden asennuspöytäkirja sekä niiden numerointi löytyy raportin liitteistä (Liite 3).

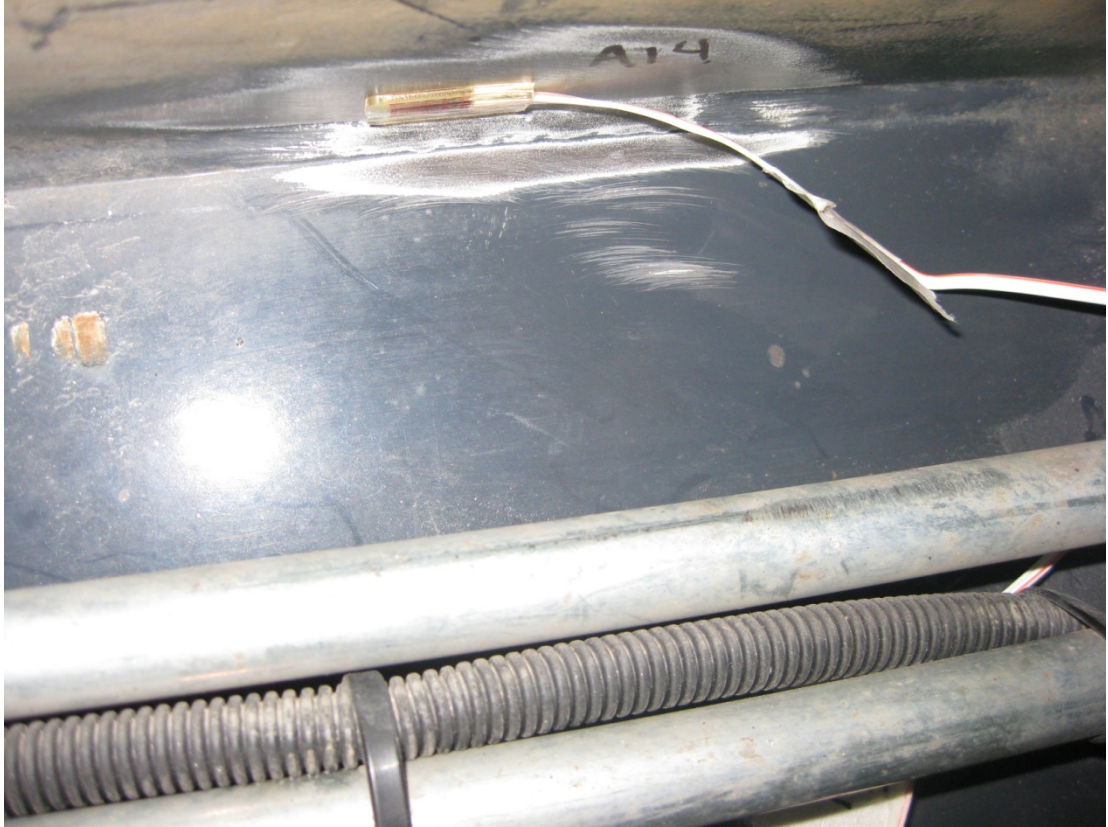
KUVA 20. Runkopalkin taivutusta mittaava ylempi venymäliuska (Kuva: Kalle Seppälä 2014)

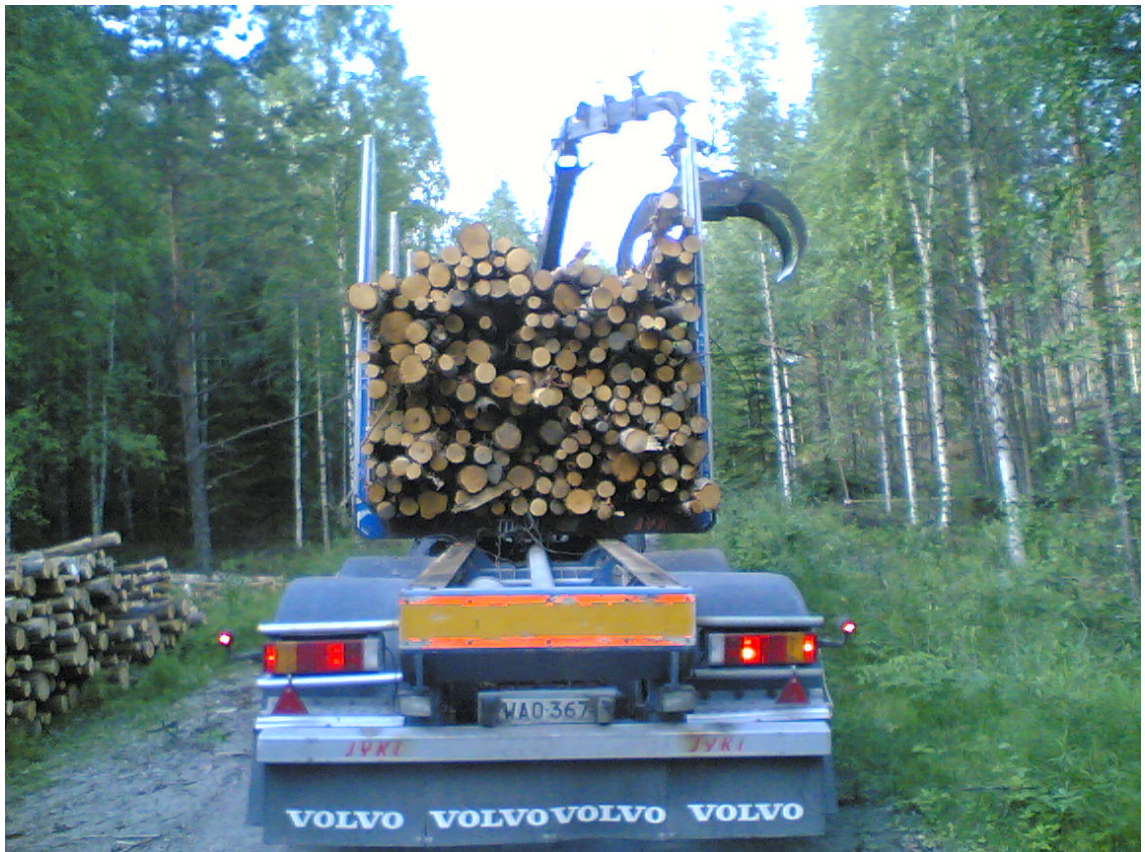
KUVA 22. Siirtopankkoperävaunun takimmainen nippu ajettuna eteen kuormausasentoon (Kuva: Kalle Seppälä 2005)

simmin joko 3- tai 6-metristä, jolloin perävaunuun mahtuu joko kolme tai kaksi puutavarannippua. Mittausperävaunu oli varustettu siirtopankoilla, joten kuormaus alkaa aina siten, että takapäin pankot ajetaan hydraulisesti vaunun etupäähän nosturin ulottuville (kuva 22). Tällöin etummaisista kuormauksista olevista pankeista on hyvin lähellä (noin 1 metri) mittauskohtaa ja suurin osa takimmaisesta puutavarannipusta on akseleiden välisellä kohdalla runkoa kuormauksen ajan. Taivutusjännityskuvaajasta siirtopankkoperävaunun puutavarannipun sijainti voidaan havaita selvästi jännitysviivojen sijainneista ja suunnista.

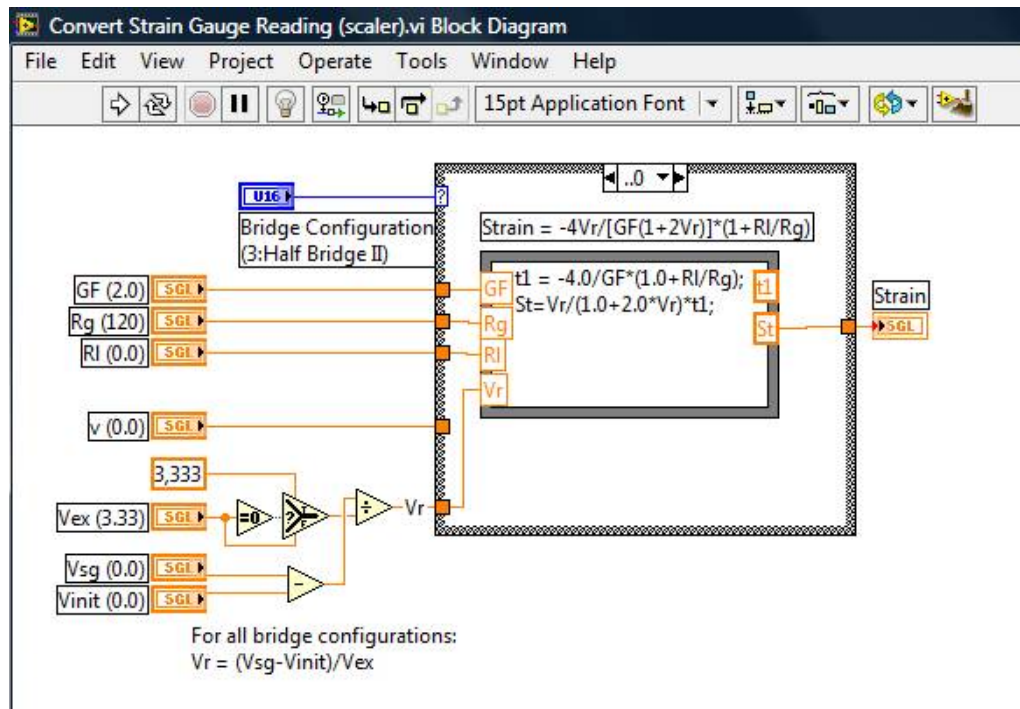
KUVIO 2. Labview-ohjelman oma muunnosohjelma, joka muuntaa venymäliuskan jännitteen venymäksi

Mittausohjelmaa koodatessa käytettiin liuskan mittaustiedon muuntamiseksi jännitysmuotoon National Instrumentsin omaa, jo valmiina Labview-ohjelmassa olemassa ollutta, muunnoskoodia. Tähän muunnosohjelmaan voitiin itse mittaushjelmistoa koodatessa määrittää sopivat arvot. Kuten ohessa olevassa kuviossa (kuvio 2) on esitetty, muunnosohjelmasta valittiin mittauksissa käytetty siltatyypin ($1/4$ silta, "0"), liuskan S-arvo (GF), siltakytkennän vastusarvo (R_g), liuskan johtimien aiheuttama vastus (RI), liuskalle syötettävän jännitteen arvo (V_{ex}), sekä muut häviöt huomioon ottava liuskan alkujännite lepotilassa (V_{init}). Käytetyssä siltakytkennän tyyppissä ei tarvinnut ottaa huomioon Poissonin vakion vaikutusta (ν), kuten laatikon sisällä olevasta matematiikkayhtälöstä havaitaan.

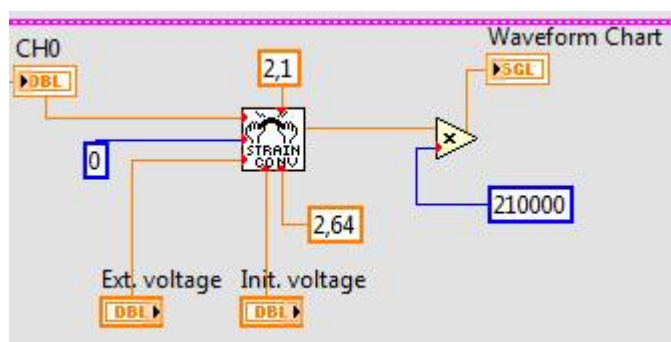
KUVIO 3. Testijakson simuloinnissa käytetty muunnosohjelman kytkentä, joka muuntaa liuskalta tulevan jännitteen arvon jännityslukemaksi ja piirtää siitä kuvaajan.

Johtuen pitkälle valmiiksi määritellyistä matemaattisista funktioista ja valmistajien ilmoittamista arvoista, ei mittausohjelman tuottamassa datassa arvioida olevan virheen mahdollisuutta, sillä ohjelman toimintaa simuloitiin ennen käyttöönottoa kuten kohdassa (3.2.2) kerrottiin. Kuvasta (kuvio 3) ilmenee periaate, kuinka ohjelmistossa oli annettu mittauksen aikana käytettävät parametrit. Muunnosohjelma antaa ulos venymäarvon, joka kaavassa (4) esitetyn Hookeen lain mukaisesti saadaan muunnettua jännitykseksi kertomalla materiaalin kimmomoduulilla. Simuloinnin aikana tapahtumien havainnollistamiseksi tämä jännitysarvo oli johdettu näytettäväksi kuvaajaan, joka päivittyi vastavasti liuskaa taivuteltaessa.

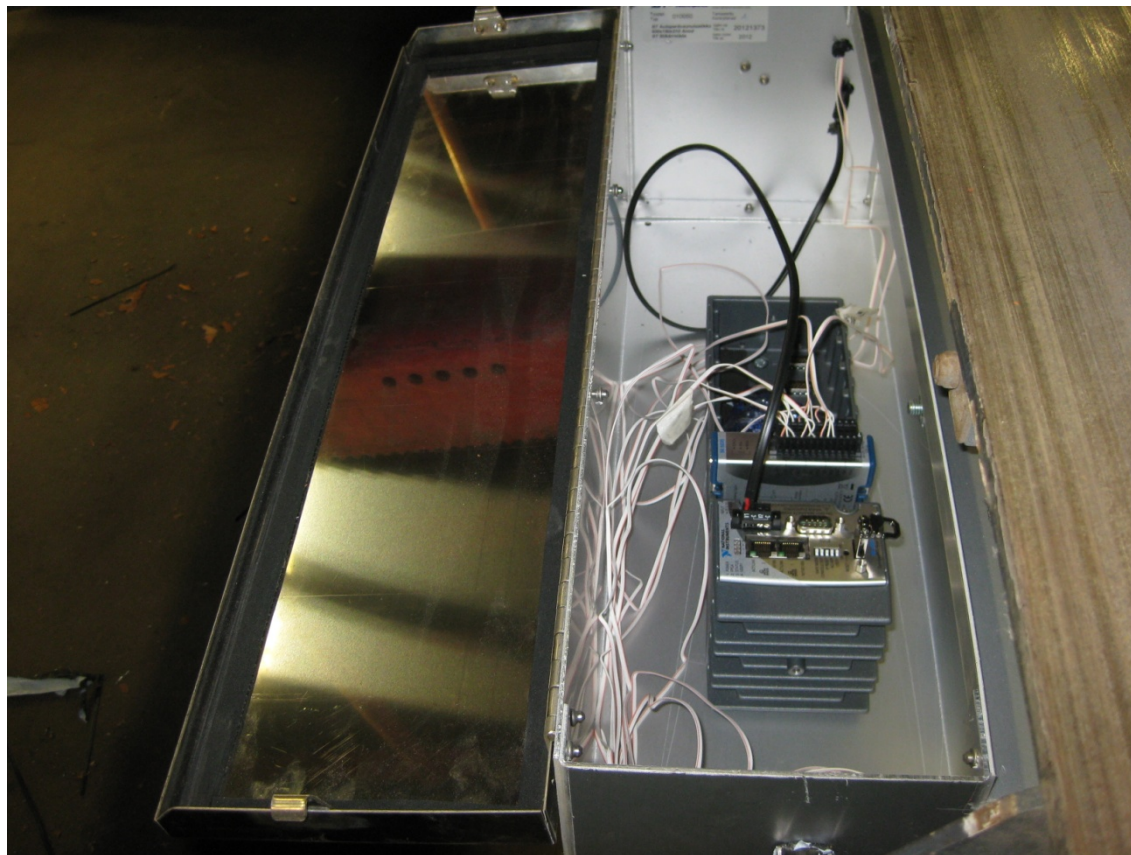
KUVA 23. Mittalaite asennettuna paikoilleen johdotukset kytkettyinä ja johtojen läpiviennit tiivistettyinä (Kuva: Kalle Seppälä 2014)

Antureiden johdotus laitteen asennuslaatikkoon oli tuotu sisään molemmista päädyistä ja nämä läpiviennit oli lopuksi tiivistetty tiivistysmassan avulla. Laatikon pohjaan oli kuitenkin tehty kaksi reikää, jotta sisälle mahdollisesti joutuva tai kondensoituva kosteus pääsisi myös pois. Mittalaitteen todettiin jo simulointien aikana tuottavan melko paljon lämpöä, että se omalta osaltaan edesauttaa kosteuden haihtumista. Toisaalta mittauksissa käytetty asennuslaatikko oli mittalaitetta huomattavasti isompi (kuva 24). Lait-

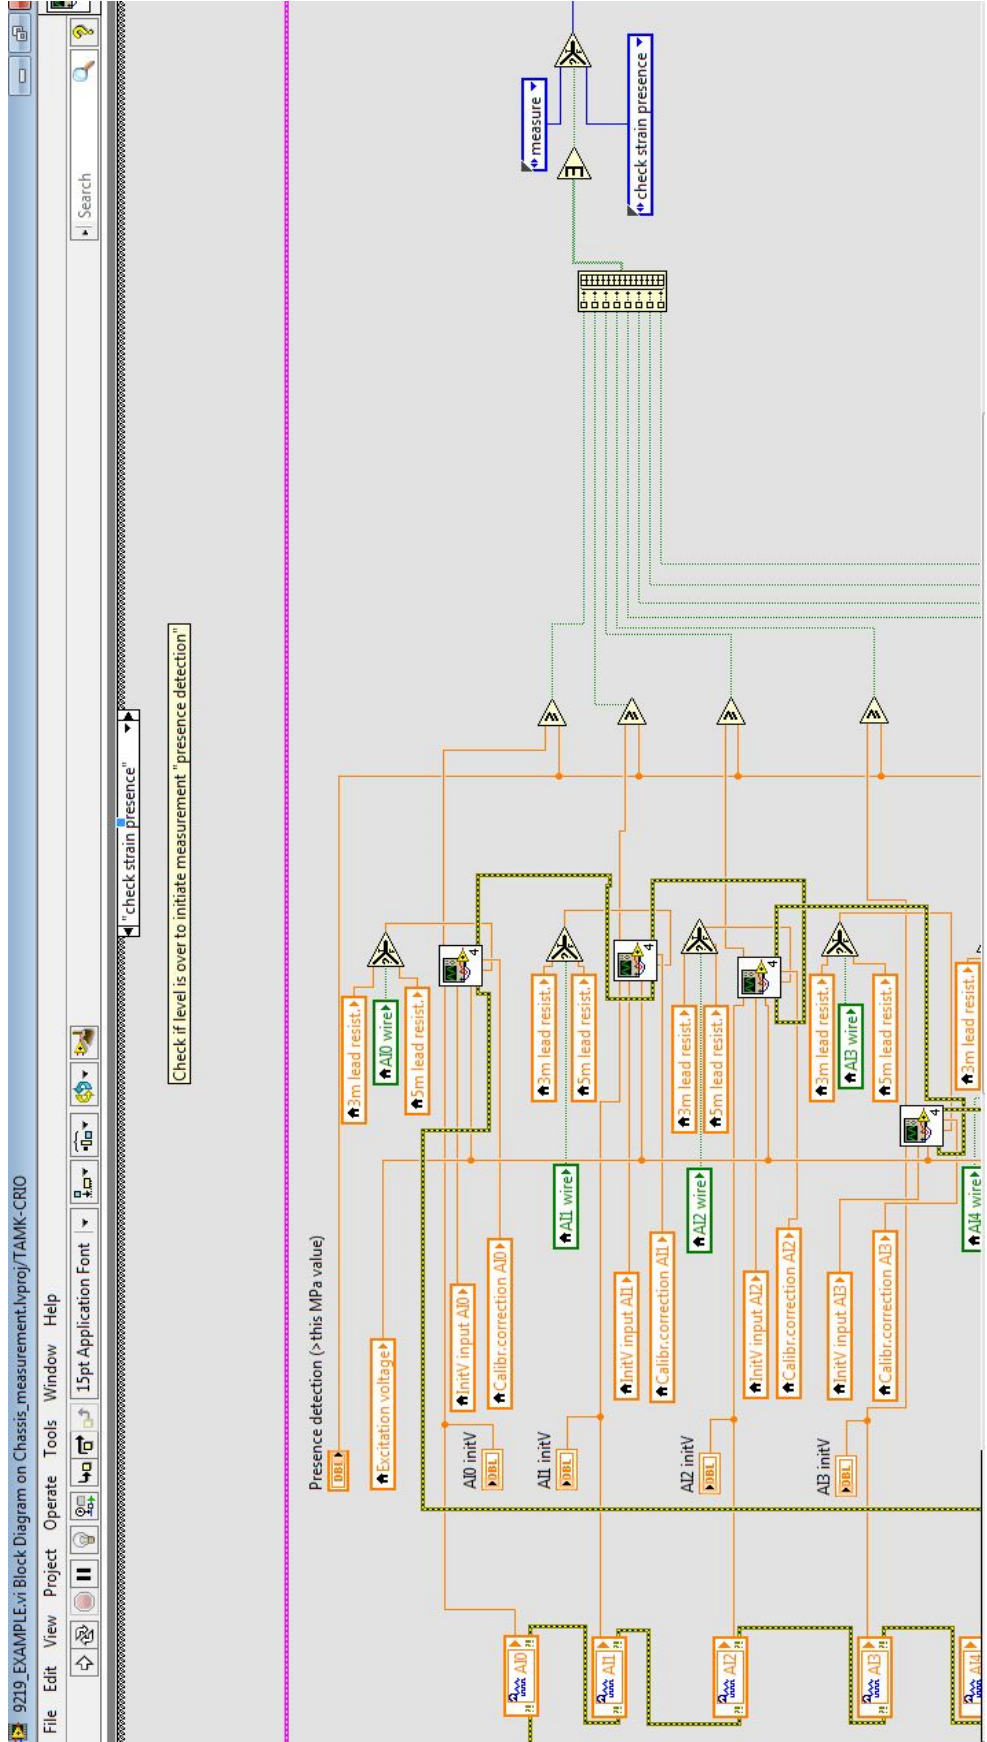
Liite 2. Venymäliuskamittausta varten rakennetun Labview-ohjelmiston eri tilat 1(4)
