## **JÄLKIPAKKAUSJÄRJESTELMÄN HUOLTOSUUNNITELMAN KEHITTÄMINEN**

Olli Maaninka  
Opinnäytetyö  
Kevät 2024  
Auto- ja työkonetekniikan tutkinto-  
ohjelma  
Oulun ammattikorkeakoulu

Title of thesis: Development of Preventive Maintenance Plan for Milk Carton Packaging Systems

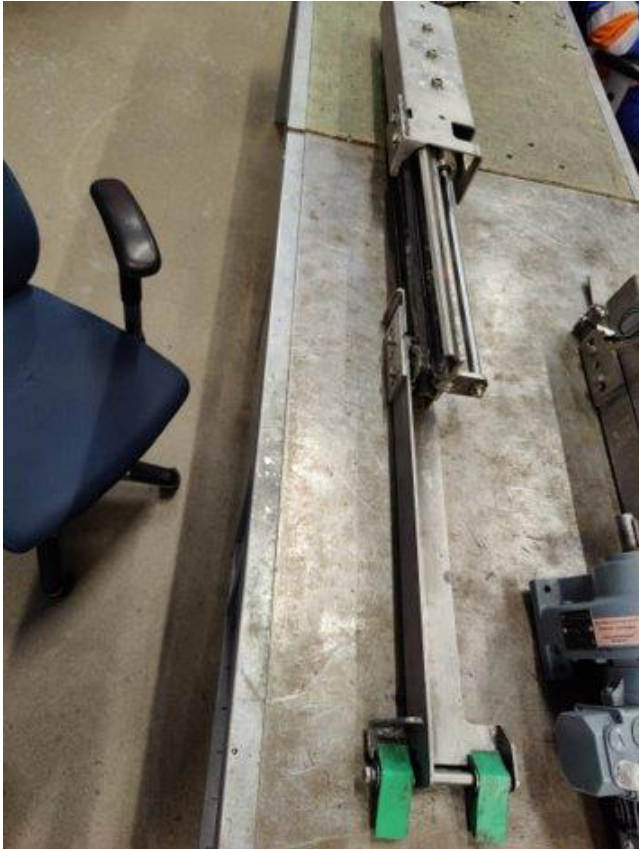
*KUVIO 2. Laatikontyönnin irroitettuna. Tästä kuvasta voi havaita, kuinka pitkän matkan työnnin kulkee.*

Täyden laatikon työnnin sijaitsee koneen keskivaiheilla. Työnnin kuljettaa nimensä mukaisesti täydet laatikot eteenpäin työntösylinterillä sekä remmillä (kuvio 2). Ongelmana työntimessä on johteiden kulumisen sekä remmin ja laakerirullan kulumisen (kuviot 3 ja 4). Kulumisen takia työnnin alkaa liikkua epätasaisesti ja se alkaa tehdä työntöliikettä kiertoon pituussuuntaansa nähden. Ongelmaksi tuotannon aikana muodostuu työntimen epätasainen liike sekä kulumisesta aiheutuva kitka, minkä takia työnnin pysähtelee. Kulumisen vaikuttaa myös työntimen raja-antureihin, jolloin kulunut työnnin ei liikkeen jälkeen ole rajallansa, ja tämä aiheuttaa pakkauksen pysähtymisiä. (8.)

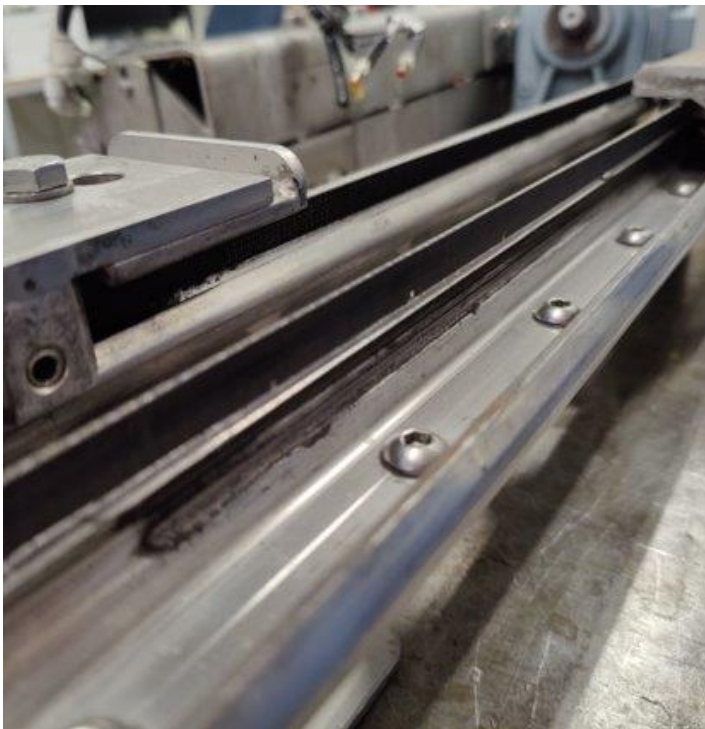
*KUVIO 3. Johteet kuluvat epätasaisesti työntimen raskaan painon sekä raskaan laatikon työnnön seurauksena.*

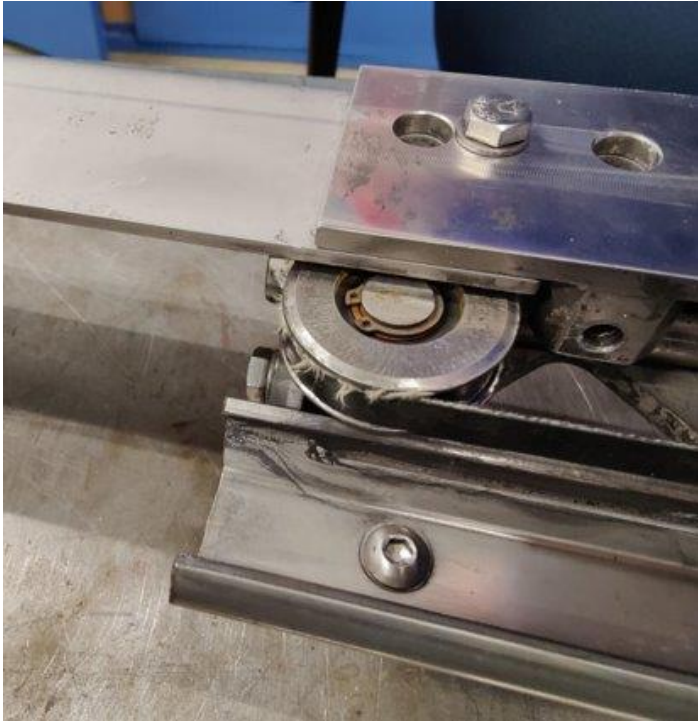
*KUVIO 4. Remmi sekä laakeri kuluvat.*

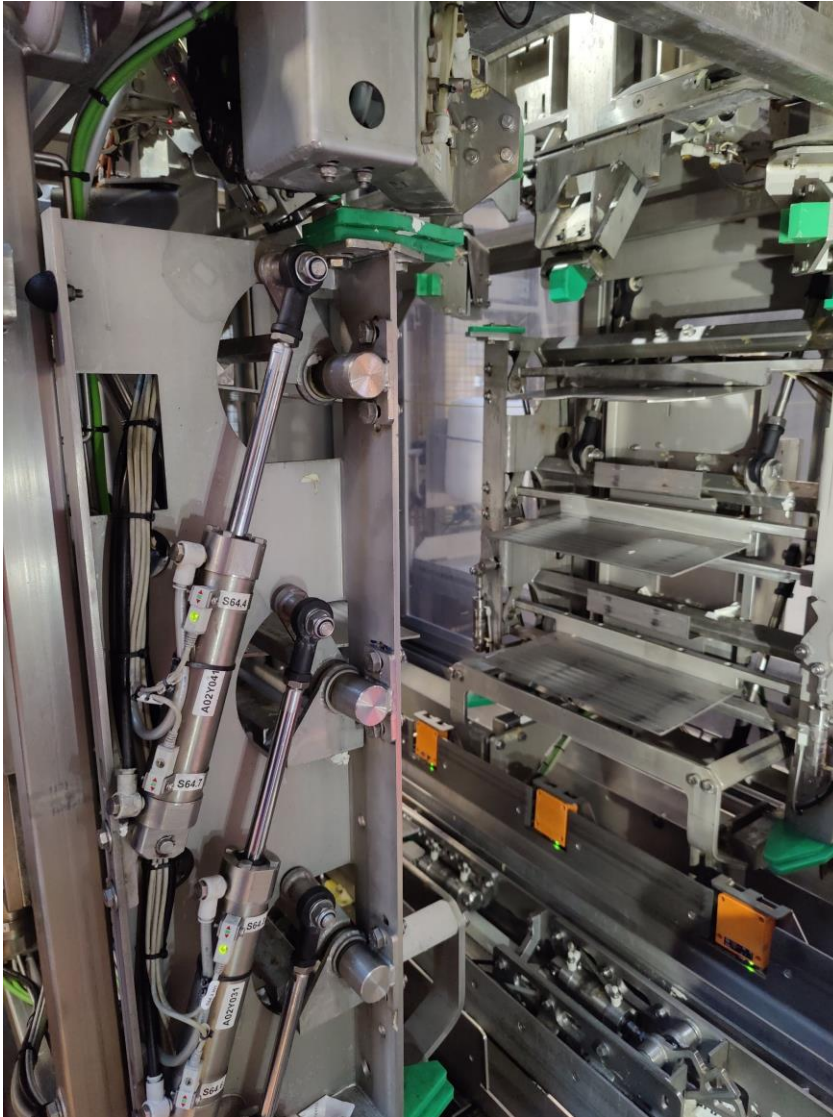
*KUVIO 6. Rullakonoikaisija tyhjänä. Etualalla näkyvät sylinterit, jotka muodostavat paininlevyille liikkeen. Taka-alalla on paininlevyjä.*

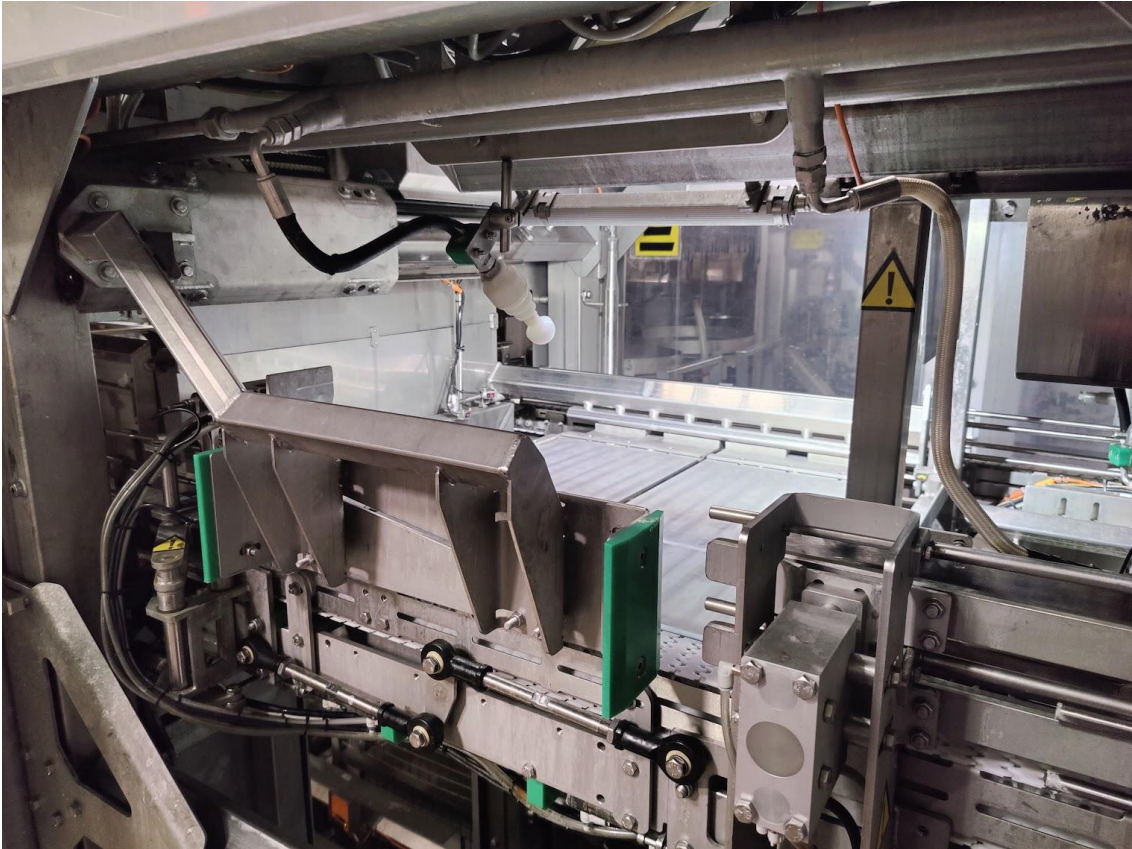
*KUVIO 7. Purkkiryhmittelijä. Edessä näkyy työnnin, jonka liikkuminen tapahtuu remmillä ja se liikkuu johteita pitkin.*

Täydet purkit tulevat kuljetinhihnaa pitkin koneeseen ja ryhmittelijälle. Kuljettimien päässä sijaitsevat pysäytin ja työnin, joka työntää kuljetinrivistöstä 8 purkkia kerrallaan ryhmittelypöydälle. Ryhmittelypöytiä on kaksi kappaletta, A- ja B-puoli. Ryhmittelijöiden työntimessä on esiintynyt useasti väljyyttä. (8.) (Kuvio 7.)

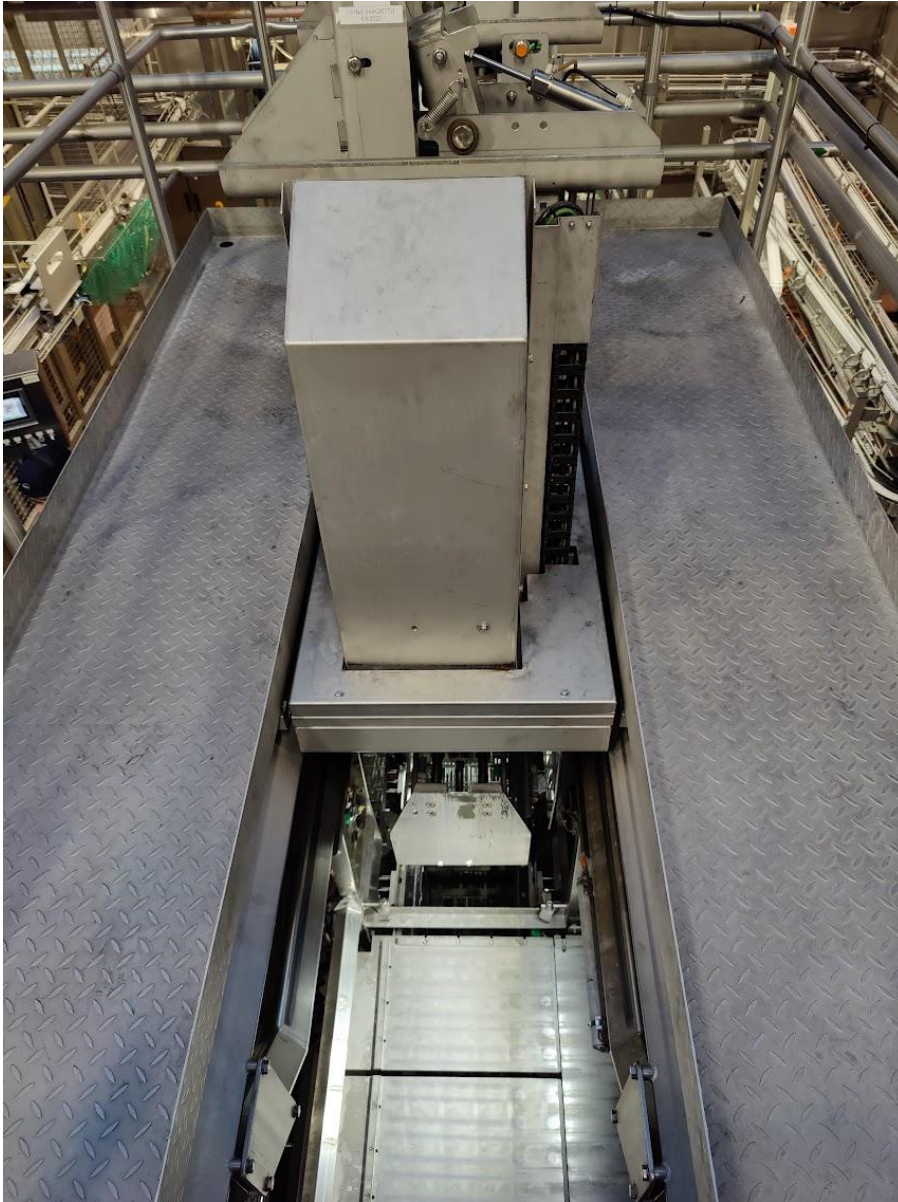
*KUVIO 8. Tarttuja kuvattuna koneen yläpuolelta. Purkkitarttuja sijaitsee pöydän taka-alalla.*

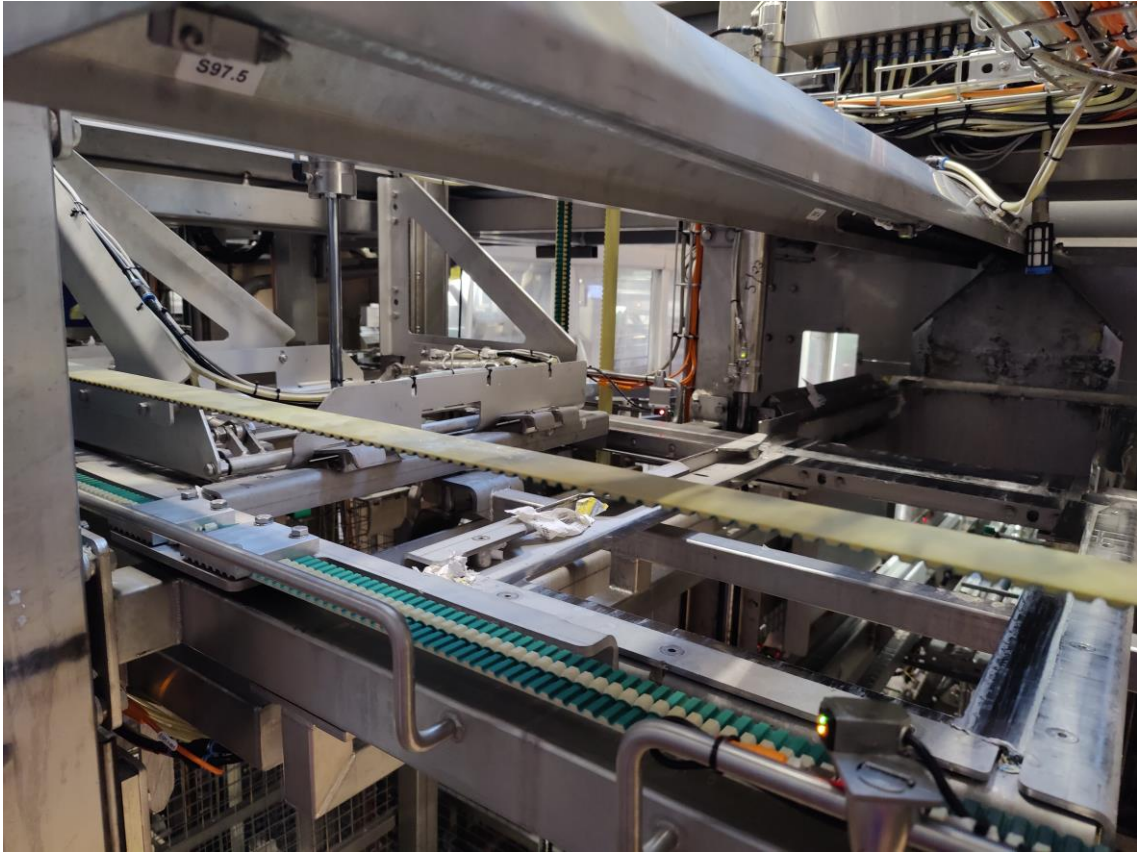
*KUVIO 11. Siirtopöytä ja laatikon tarttuja, joka laskee laatikkopinon siirtovaunulle.*

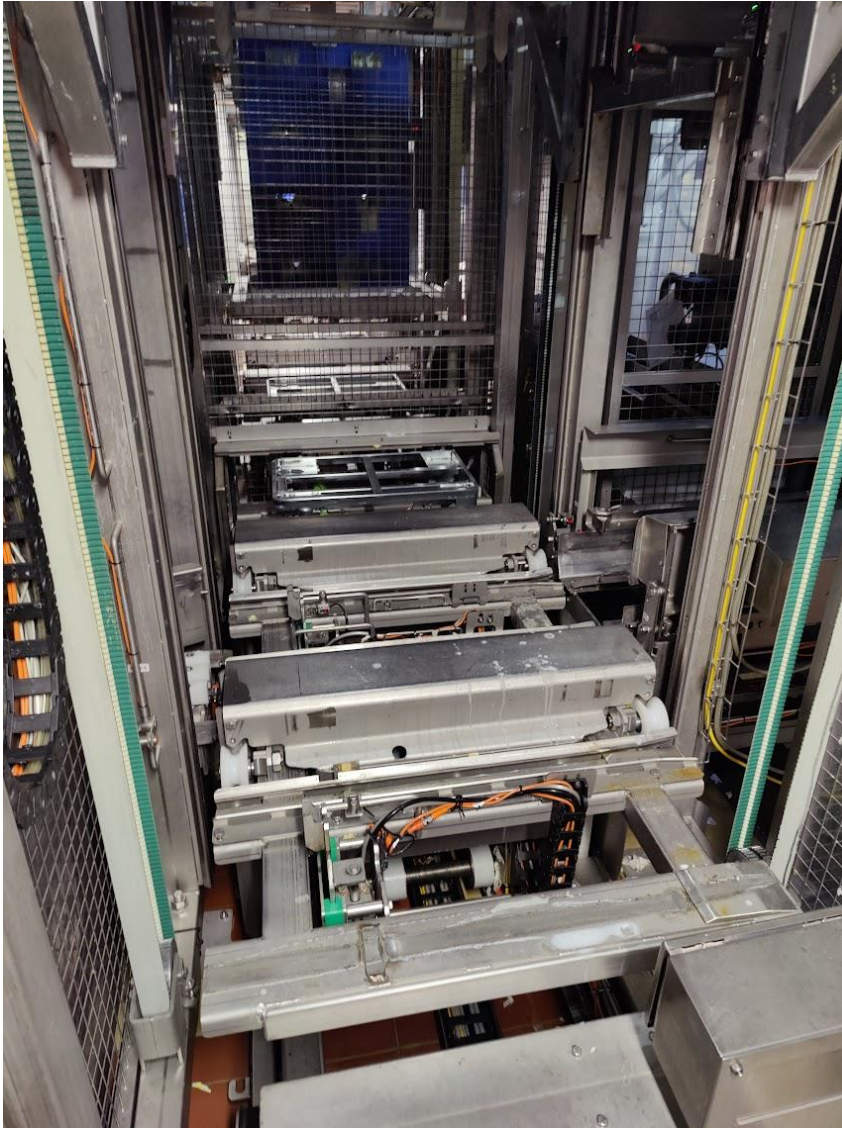
*KUVIO 12. Siirtovaunu kuvattuna koneen perältä. Keskellä siirtovaunua on rullakoppaikka, laidoilla laatikoille tarkoitetut paikat.*

Viimeinen pakkauskoneeseen kuuluva kokonaisuus on siirtovaunu, jonka tehtävänä on siirtää valmiit laatikkopinot sekä rullakot maitolinjastoille (kuvio 12). Siirtovaunun keskipaikka on varattu rullakoille, kun taas reunapaikat poimivat pinoajalta tulevat laatikkopinot kyytiin. Siirtovaunu liikkuu sekä sivu- että pystysuunnassa. Siirtovaunussa ilmenneitä ongelmia ovat olleet taajuusmuuttajahäiriöt, tunnistinviat sekä pahimmassa tapauksessa siirtoremmien ja akselin katkeaminen (8).

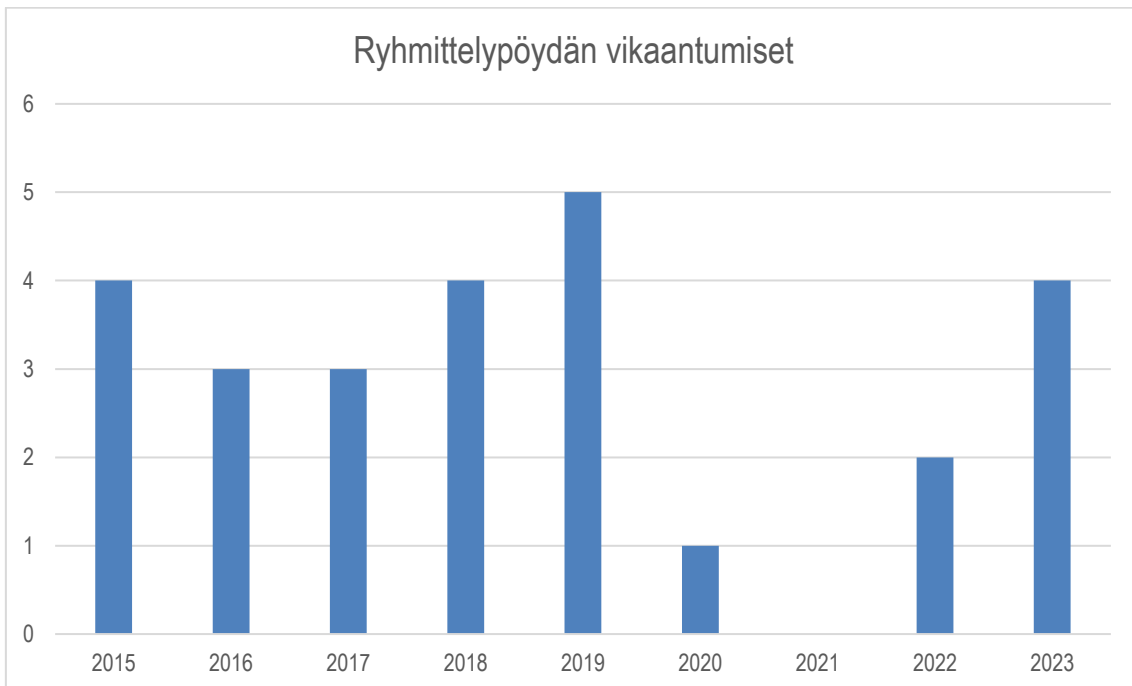
KUVIO 13. Ryhmittelypöydän vikaantumismäärä vuosittain.

Ryhmittelypöydällä esiintyi vähiten vikoja (taulukko 1 ja kuvio 13). Tuotannon keskeyttäviä vikoja olivat pääasiassa anturiviat, jotka olivat ratkenneet antureiden säädöllä, puhdistamisella tai uuteen vaihtamalla. Taajuusmuuttajahäiriöitä esiintyi muutamia. Yleisesti taajuusmuuttajahäiriöt selittyvät pakkauskoneella sillä, että nämä on paikoitettu liian lähelle toisiaan sähkökaapeissa. Näin ympäristön aiheuttama kuumuus ja sitä kautta päivän aikana vaihteleva lämpötila ja kosteus altistaa taajuusmuuttajia häiriöille. Tästä syystä taajuusmuuttajien häiriöt lisääntyvät varsinkin kesällä.

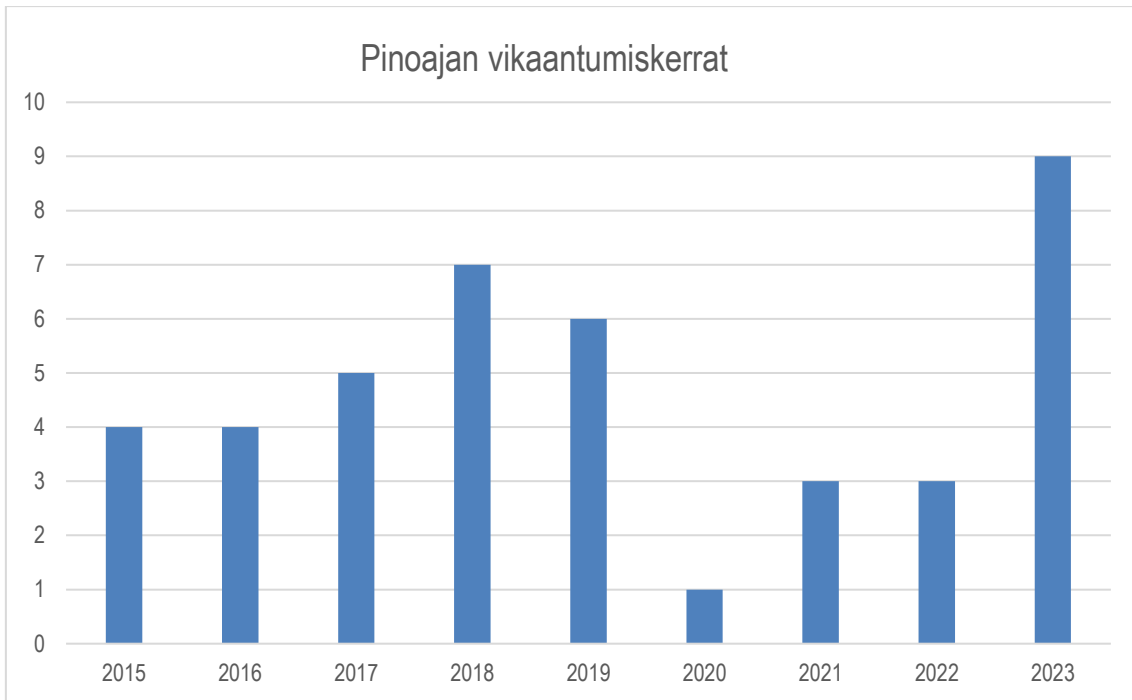
KUVIO 14. Pinoajan vikaantumismäärät vuosittain.

Pinoaja käsittää pakkauskoneen loppuosan laatikkovetimen, -nostimen, -työntimen, pinoajan siirtopöydän sekä pinoajan tarttujen vikaantumiset (kuviot 14). Pinoajan yleisempiä vikoja ovat laatikon jumitumiset siirtopöydällä. Tämä saattaa johtua rikkinäisestä laatikosta, jolloin laatikon pohja on ollut esimerkiksi ”kummalla” ja näin ollen jumitunut siirtopöydälle tarttujan ja siirtopöydän väliin. Myös mahdollinen laatikon kahvojen vääntyminen on voinut aiheuttaa jumitilanteen, sillä tarttuja ei tällöin ylety kahvoihin kunnolla. Törmäyksen takia pakkauskone pysähtyy ja jumi joudutaan poistamaan käsin. Jumi aiheuttaa tuotannon menetystä kahdelle linjalle samaan aikaan ja juminpoisto on työturvallisuuden kannalta katsottuna riski, sillä samaan aikaan laatikoita joutuu yläpuolella nostamaan ja pinoajan alapuolelta työntämään laatikoita ylöspäin siirtopöydän vapauttamaseksi. Varsinkin alapuolella olevan täytyy olla varovainen painavien maitolaatikoiden käsittelyssä, ettei kädet tai sormet jäisi mihinkään puristuksiin. Tällaisia vikatilanteita varten tarttujan paineilmasylintereille on olemassa paineenpitoventtiili, jolloin tarttuja ei saisi laskeutua laatikoiden päälle lisäpainoksi. Joissain tapauksissa paineenpitoventtiili ei ole toiminut, vaan se on viallinen (kuviot 15). Tällöin jumin poisto on vielä hankalampaa tarttujan lisäpainon takia. Tämän takia erilaisia paineenpitoventtiileitä ja muiden työturvallisuuteen vaikuttavien laitteiden toimivuutta saisi tarkastella päivittäin. Myös mahdollinen mekaaninen varmistin olisi ehkäpä paras vaihtoehto ilmanpaineen pettäessä.

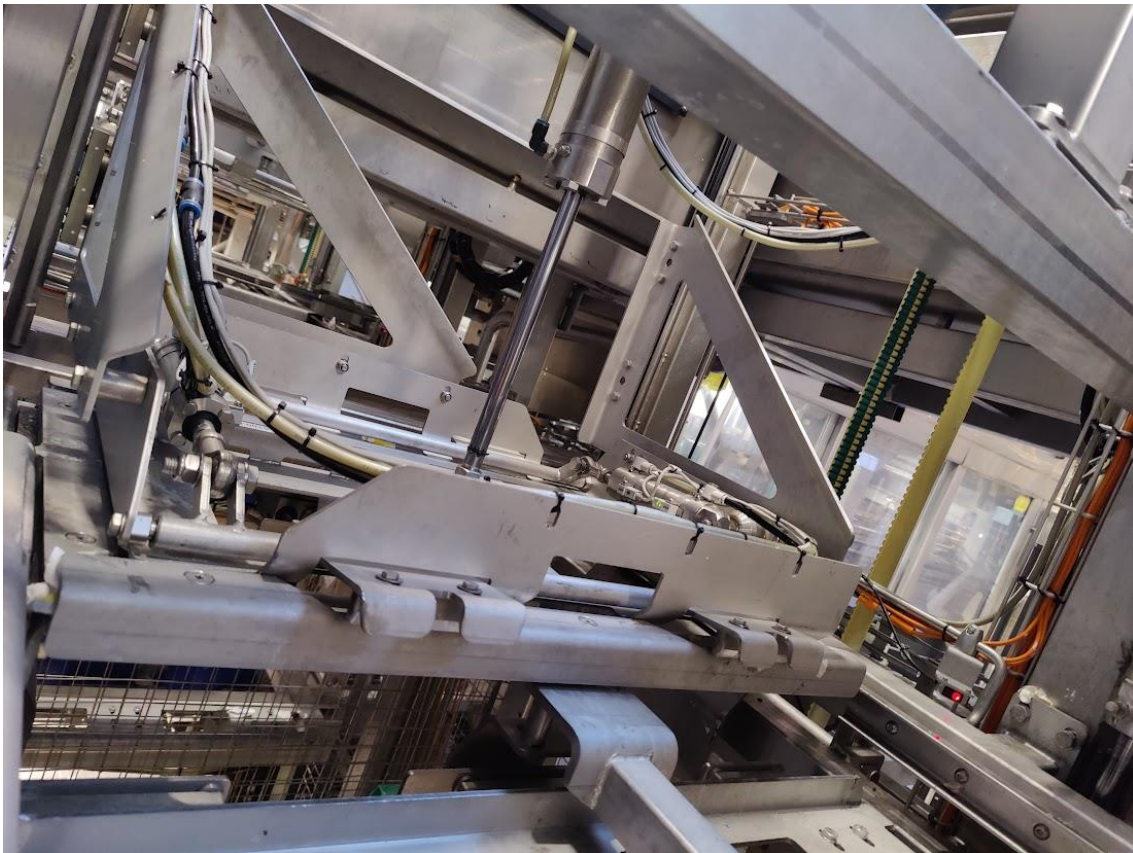
KUVIO 15. Tarttujan paineenpitoventtiili on pettänyt ja tarttuja on laskeutunut painon takia alas.

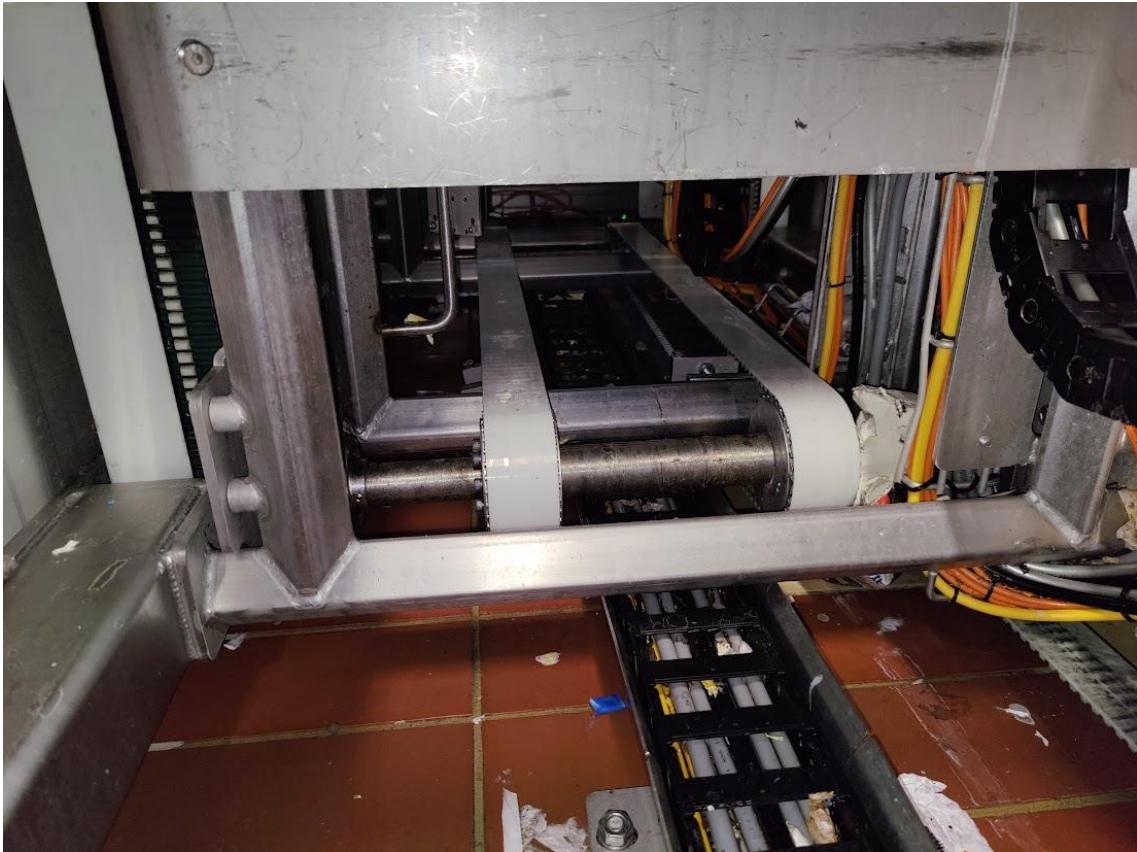
KUVIO 18. Synkroremmi siirtovaunulla.

Vakavin vikatapaus on siirtovaunun alla toimivan synkroremmin (kuvio 18) ja -akselin hajoaminen. Synkroremmin tehtävänä on tasapainottaa vaunulla olevien rullakoiden ja laatikkopinojen välistä painojakaumaa, sillä toisella puolella voi esimerkiksi olla täysi laatikkopino toisen puolen ollessa tyhjillään. Synkroremmin avulla siirtovaunu pysyy vaakatasossa ja laskee sekä nousee tasaisesti. Remmin tai akselin katkeamisen vuoksi koko tuotanto tältä pakkauskonelalta pysähtyy, ja korjauksessa menee yli yksi täysi työvuoro, jolloin menetettyä tuotantoa on paljon. Korjaaminen myös sitoo enemmän asentajia tähän työhön, mikä haittaa taas muun kunnossapidon toimintaa. Tapauksessa mielenkiintoista on se, että samana vuonna on myös toisen siirtovaunun akseli mennyt poikki, noin viiden kuukauden kuluttua ensimmäisen akselin hajoamisesta (kuvio 19). Akselin rikkoutumisen syynä on ollut haurasmurtuma, joka on voinut olla säröllä jo pidempään (kuvio 20). Tällainen vioittumistapa on haastavaa huomata ennen rikkoutumista. Korjauskustannukset nousevat kolminkertaisiksi verrattuna normaalin tuotannon keskeytykseen

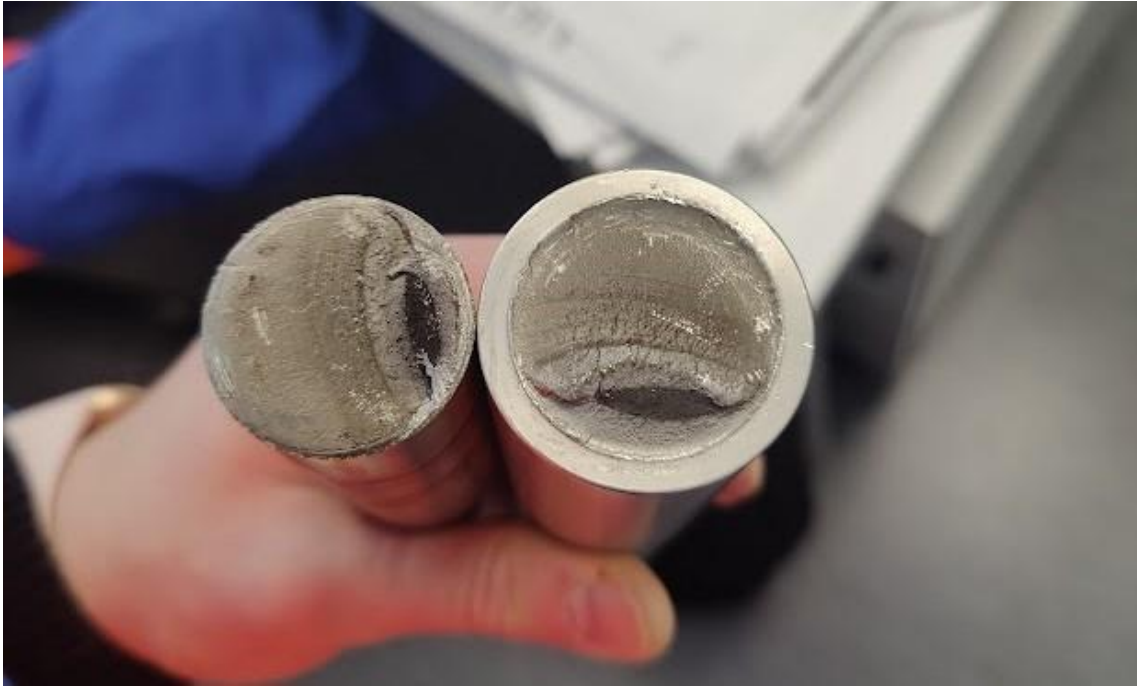
*KUVIO 20. Haurasmurtuma akselissa.*

(menekiksi laskettu yksi täysi vuoro). Kannattavinta olisi miettiä erilaista mittausmenetelmää tämän vian ehkäisemiseksi, esimerkiksi värähtelymittausta. Myöskään vaihtoehtoisesti uusien varaosien vaihtoa ei kannattaisi poissulkea, jos tarve vaatii uuden akselin vaihtoa. Tässä vikatapauksessa myös juurisyyt pitäisi selvittää: mikä aiheuttaa akselin rikkoutumisen, materiaalivika vai käytön sekä olosuhteiden aiheuttama vika. Kuitenkin tärkeä alkulähde on kahdelta eri siirtovaunulta saatu tieto akselin hajoamisesta, noin kuusi vuotta pakkauskoneiden käyttöönotosta (kuvio 19).

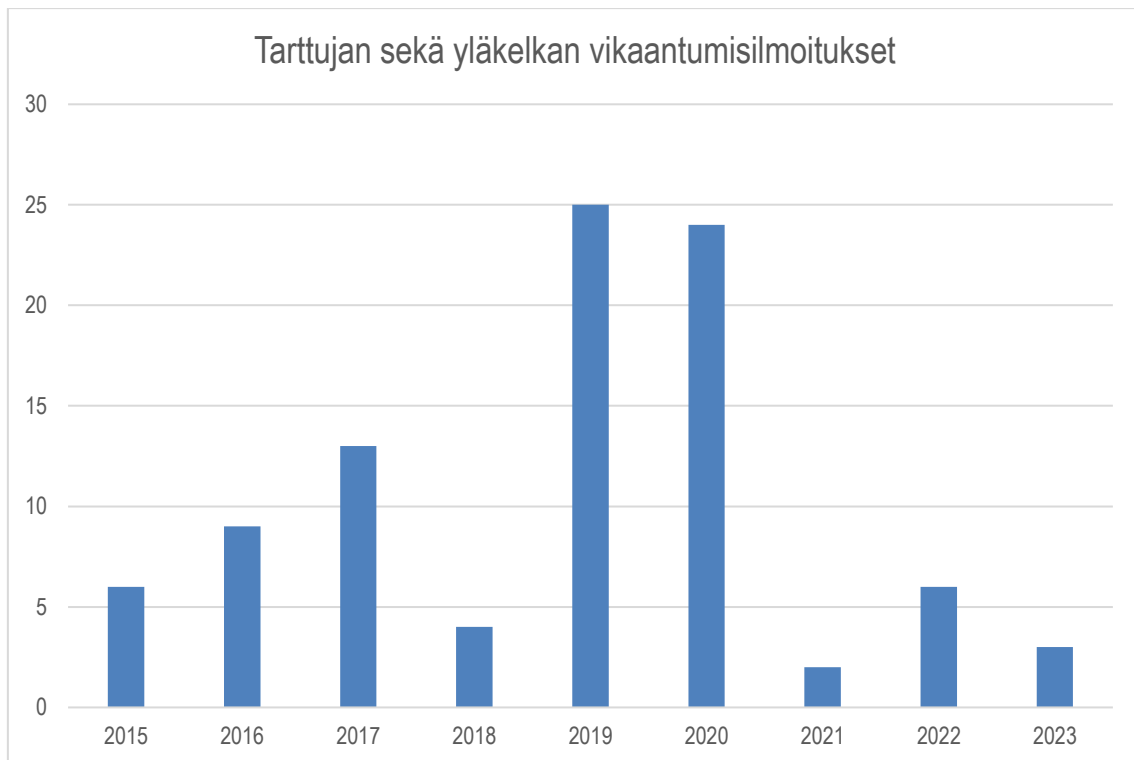
*KUVIO 21. Tarttujan ja yläkelkan vikaantumisolmoitukset.*

Tarttujan ja yläkelkan vikaantumista oli ilmennyt enemmän vuosina 2019 ja 2020, jonka jälkeen vikamäärä on ollut laskussa (kuvio 21). Tarttujan ja yläkelkan vikailmoituksista ei löytynyt selvää osien vikaantumista. Tarttujassa itsessään esiintyviä vikoja olivat erilaiset ongelmat rajan saamisessa, jolloin tarttuja ei liikkunut mihinkään suuntaan ja kunnossapidon oli pitänyt tulla suorittamaan tarttujan ajaminen kotiasemaan. Muita vikatapauksia on ilmennyt tarttujan törmäämisessä rullakkoon täytön aikana, johon on voinut vaikuttaa rullakon asemointi.

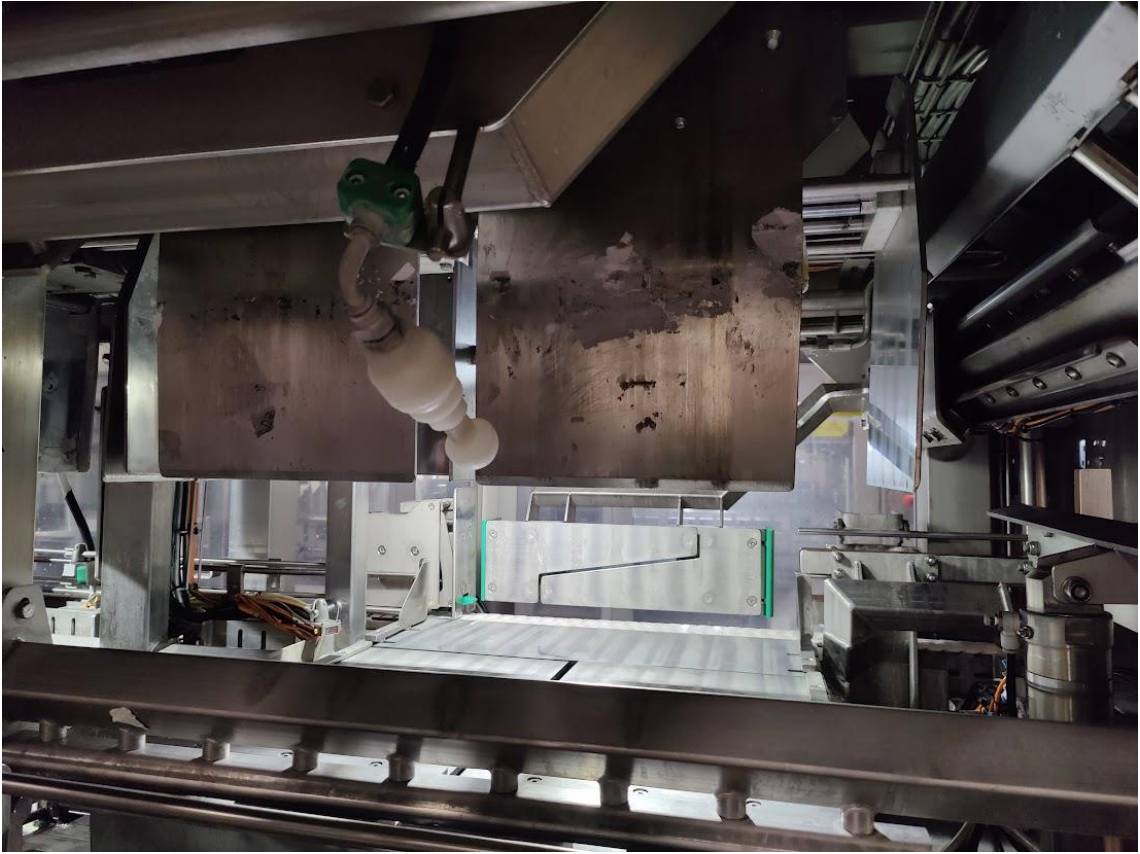
*KUVIO 22. Tarttuja kuvattuna ryhmittelypöydän yläpuolella.*

Yksi vikatapaus on ollut purkkien tipahtaminen tarttujasta, joka on voinut johtua mahdollisista liukkaista purkeista tai säätövirheestä tarttujan levyssä (kuviot 22 ja 23).

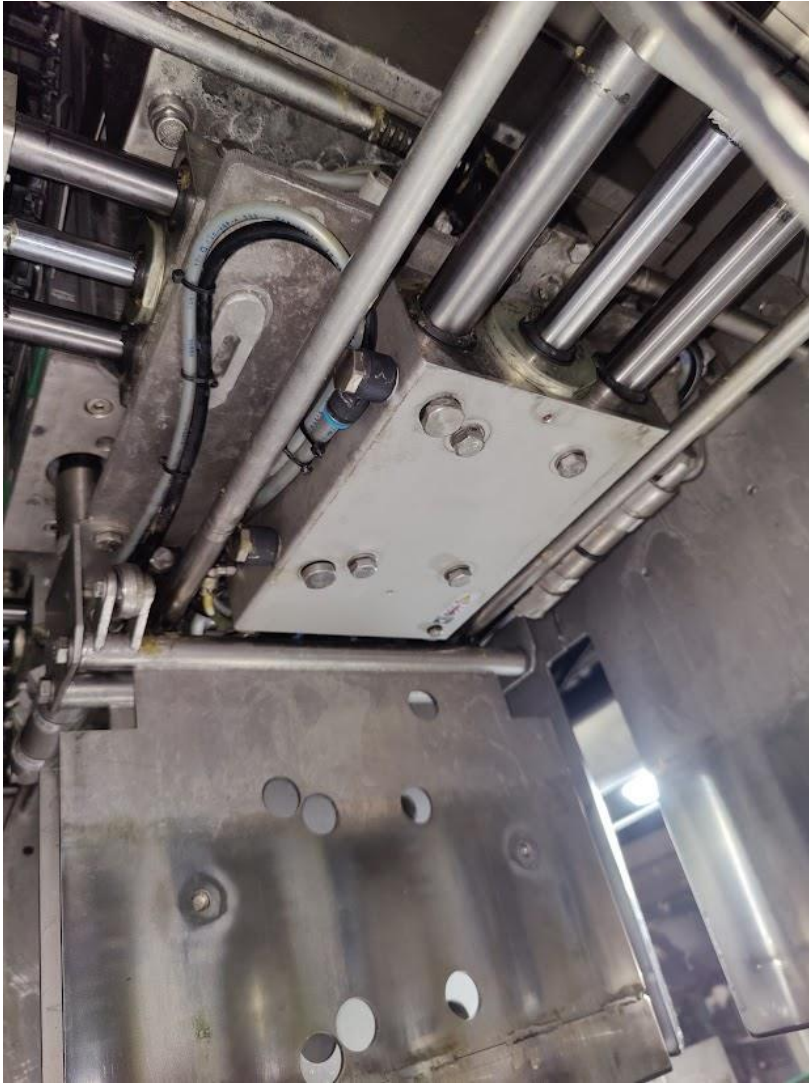
*KUVIO 23. Tarttujan paininlevyjä sekä johdesylinteri.*

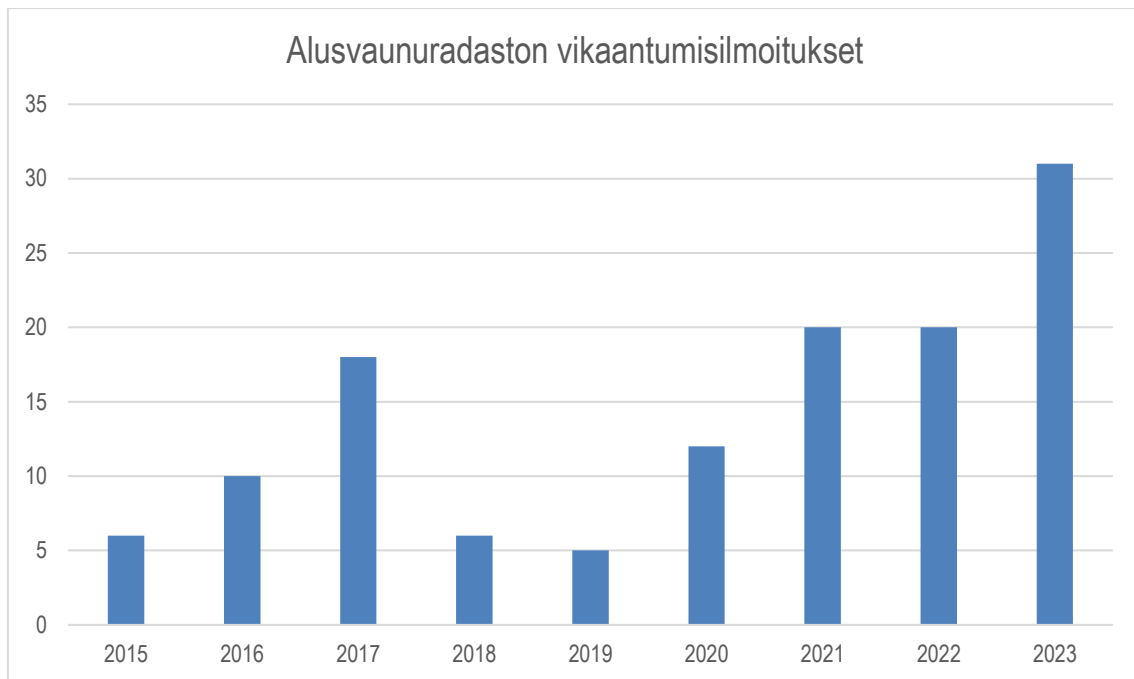
KUVIO 25. Alusvaunuradaston vikaantumisia.

Alusvaunuradaston yleisimpiä vikaantumisia on ollut alusvaunun jumiutuminen radalla, alaradan työntimen paikoitus on ollut väärä tai alarata on työntänyt alusvaunun ennen aikojaan siirtovaunun alueelle ilman erillistä lupaa. Kerätystä tiedosta ei löytynyt suoraan sellaisia vikoja, joita voitaisiin ehkäistä ennakoivalla kunnossapidolla. Kehitys- ja parannuskohteita toki löytyy, jos halutaan pyrkiä vikaantumattomaan toimintaan. Tämä vaatisi kuitenkin tietynlaista laitteen toiminnan mittaamista ja seuraamista. (kuvio 25)

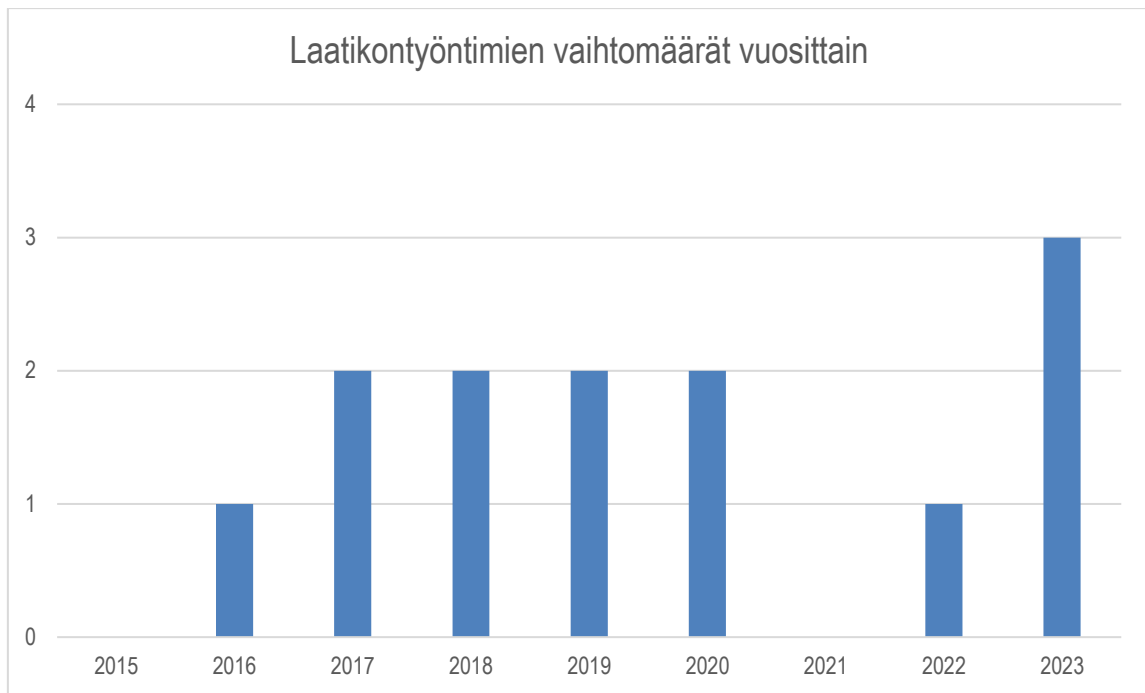
KUVIO 27. Vaihtomääriä vuosittain.

Huoltodokumenttien sekä tuotannonohjausjärjestelmän avulla saatiin kerättyä työntimen vaihtohistoriasta tietty väli, jota voisi hyödyntää vaihtotaajuutena. Vuosina 2017–2020 on vaihdettu kumpaakin laatikontyönnettä samanaikaisesti tai eri kuukausina (kuvio 27). Vaihtojen välissä aikaa on kulunut yhdeksästä kolmeentoista kuukautta. Yleensä vaihto on toteutunut lähimpänä kymmentä kuukautta, jonka takia ehdottaisin tätä vaihtotaajuudeksi. Laatikontyöntimet vaihdetaan samanaikaisesti ja ne huolletaan valmiiksi seuraavaa vaihtoa varten, jolloin hyllyssä odottaa aina valmiiksi huollettu vaihtolaite.

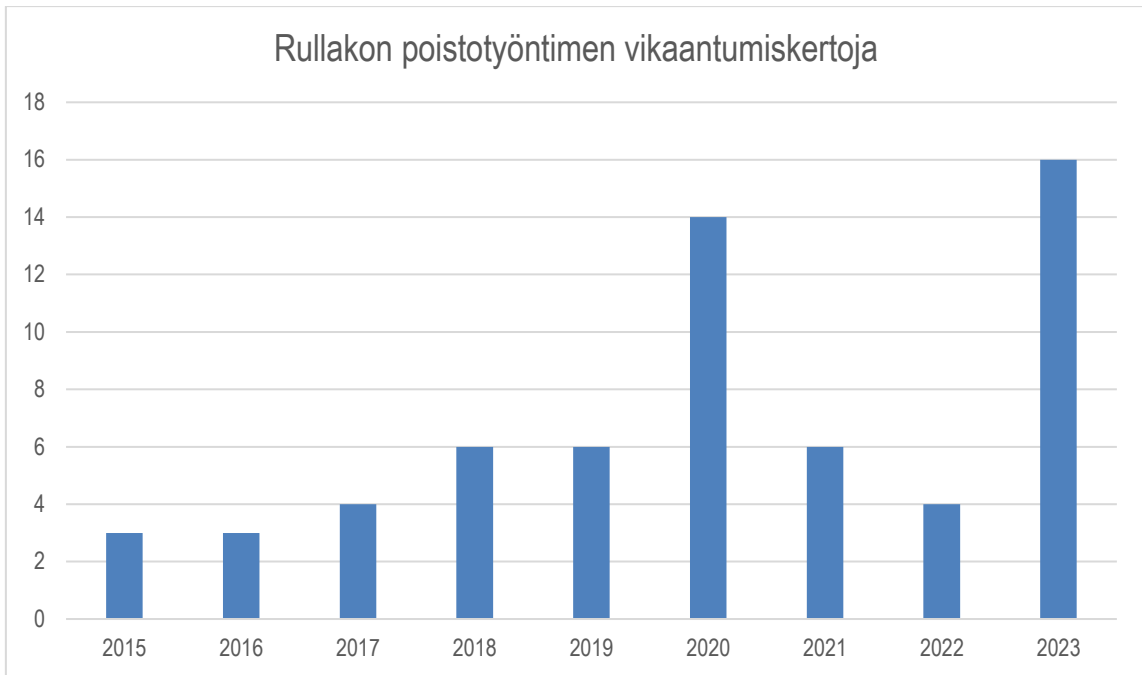
KUVIO 28. Poistotyöntimen vikaantumiskerrat aiheuttivat kolmasosan vikamäärästä.

Rullakkolinjasto käsittää rullakonoikaisijan, rullakon täyttöpisteen sekä rullakkoradaston. Rullakkolinjaston yleisiä vikoja olivat antureiden tunnistinviat, rullakoita siirtävän alaradan kynsien kiinnitysongelmat sekä rullakon poistotyöntimen ongelmat (kuvio 28). Antureiden tunnistinviat haittaavat rullakoiden liikkumista ja anturit voivat hukata rullakon paikan, jolloin rullakko joudutaan paikoittamaan uudelleen järjestelmän logiikkaan. Alaradan kynsissä on ongelmana saada kunnon otetta rullakosta. Tämä johtuu yleensä siitä, että rullakkoja voi olla jopa kymmenen erilaista mallia, jonka takia kynsi ei tartu kunnolla rullakon pohjaan, rullako jää liikkeen välille ja kone pysähtyy. Myös mahdolliset rullakoiden vääntymiset ovat voineet aiheuttaa tällaisia pysähdyksiä. Poistotyönnin lipsahtaa välillä rullakon ohi, jolloin rullakko ei työnny siirtovaunulle asti ja jää jumiin (kuvio 29).
