NUOHOIMIEN OPTIMOINTI

Kone- ja tuotantotekniikan koulutusohjelma

Satakunnan ammattikorkeakoulu

Helmikuu 2015

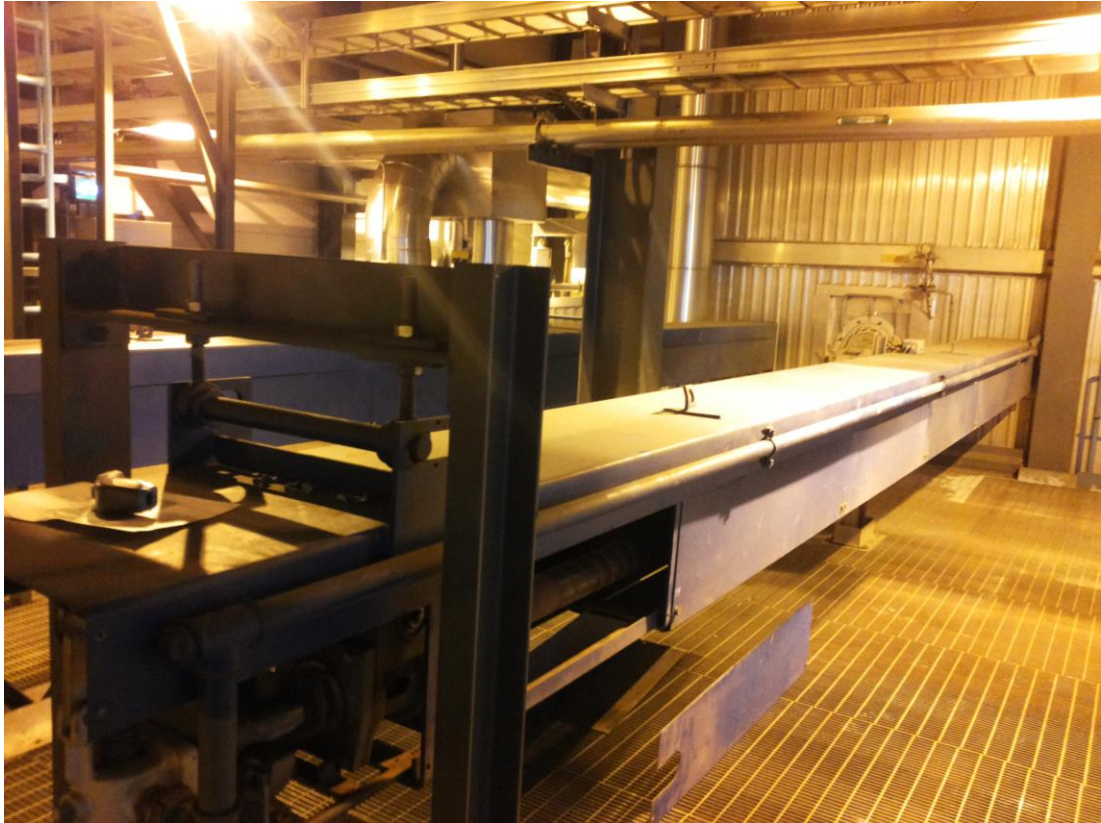
Kuva 9. Pitkä ulosvedettävä nuohoin.

Nuohouksen alussa nuohoinvaunu on aloituspisteessään eli lepotilassa, jolloin suutinputki ja molemmat suuttimet ovat kattilan ulkopuolella seinäkotelonsa sisässä. Nuohoinvaunu lähtee liikkeelle pyörittäen suutinputkea ruuvimaisesti, kun käyttömoottori kytkeytyy päälle. Höyryventtiili avautuu, kun suuttimet ovat ohittaneet seinälinjan ja nuohous alkaa. Nuohoinvaunu kuljettaa suutinputkea eteenpäin kunnes suuttimet ovat nuohouslinjan toisessa päässä, jolloin sen kulkusuunta vaihtuu takaisin aloituspistettä kohden. Höyryventtiili sulkeutuu ennen seinälinjaa ja nuohous loppuu. Suutinputki jatkaa matkaansa aloituspisteeseensä, jonka saavutettuaan moottorin virta katkeaa. (Clyde Bergemann)

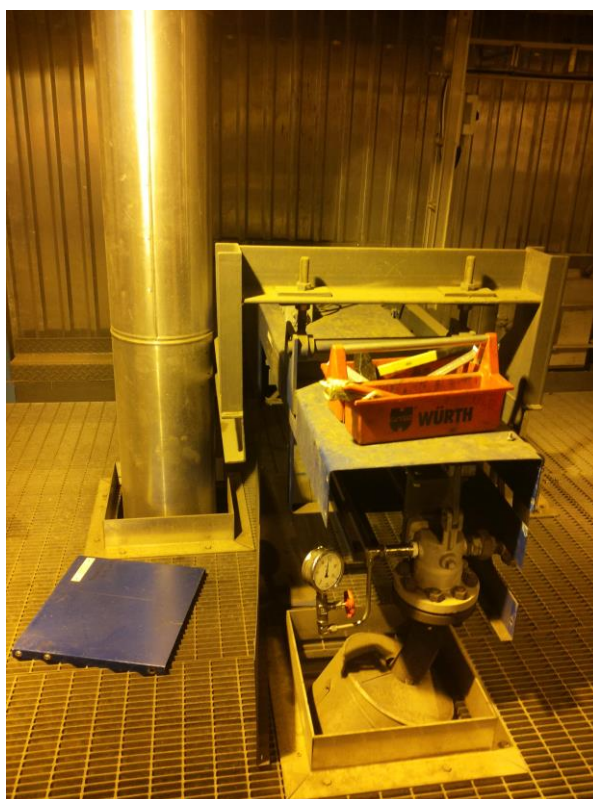
Kuva 11. Lyhytiskuininen pyörivä nuohoin.

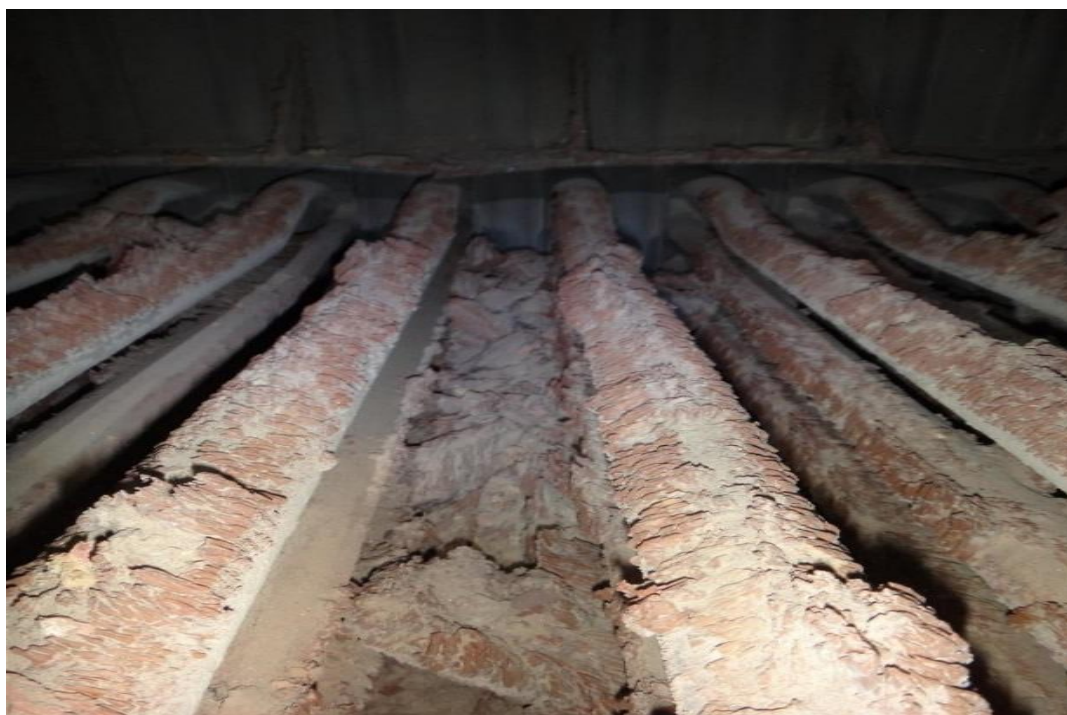
Toisen primääritulistimen keskialueen yläosassa takaseinän läheisyydessä oli paksu tuhkerrostuma (Kuva 12). Elementtikohtaisten putkien välit olivat tukossa. Osa elementtien välisistä savukaasusolista oli myös tuhkan tukkimia. (Valmetin tarkastusraportti 2014)

Kuva 12. Toisen primääritulistimen keskialueen yläosassa takaseinän läheisyydessä oleva kerrostuma. (Valmetin tarkastusraportti 2014)

Nuohouslinjojen 1 ja 2 kerrostuminen ei ole mikään ihme, koska kummankin suosituspaine on alhaisempi kuin pitäisi. Lisäksi tuhka on vielä pehmeää ja takertuu helpommin kiinni. Nuohoimen 2 vasemman laidan kulumat selittyvät vesi-iskuista ja oikean laidan kantoputken kuluminen on voinut syntyä savukaasuvirtauksista, koska kerrostumat olivat juuri takaseinän puolella, jolloin savukaasuvirtaus suuntautuu tukkeumista laidoille päin lisäten tuhkapartikkeleiden osumismäärää. Lisäksi savukaasukanavan yläosassa suurin osa savukaasuvirran mukana tulevasta tuhkasta ohjautuu keskipakovoiman seurauksena takaseinän puolelle.

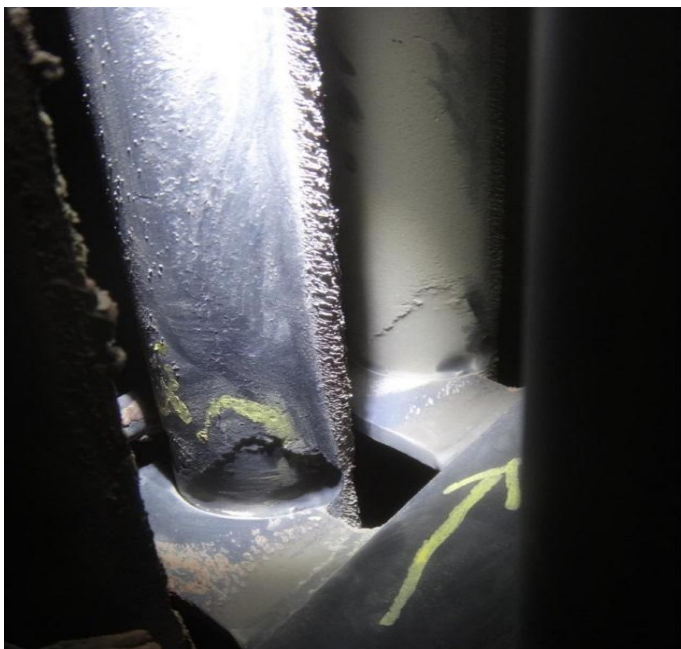
Alimmassa putkirivissä ja sen takaseinän puoleisten kantoputkien takana olevissa putkiosuoksissa oli paikoin voimakasta nuohoimen 5 aiheuttamaa eroosiota. Eroosio alueen pituus oli noin 200 - 300 mm kantoputkista takaseinälle päin. Nuohoushöyryssä oleva eroosiota aiheuttava lauhde ohjautuu kantoputkien kannakkeista tulistinputkiin (Kuva 13). (Valmetin tarkastusraportti 2014)

Kuva 13. Elementti 1, toiseksi alin putki nuohoimen 5 yläpuolella. (Valmetin tarkastusraportti 2014)

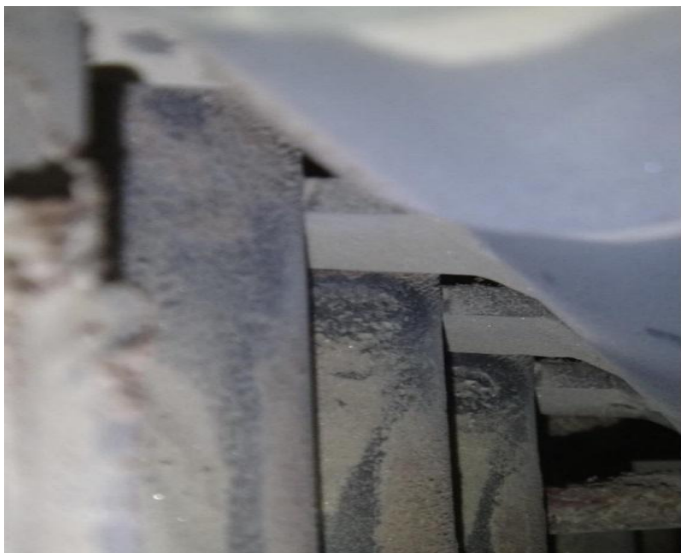
Ensimmäisen primääritulistimen elementeissä ylhäältä alaspäin laskien jopa kuudennessa putkessa havaittiin nuohoimen ja savukaasuvirtauksen aiheuttamaa eroosiokorroosiota kantoputken kannakkeen läheisyydessä. Alimman rivin putkissa sekä etu- ja takaseinän puoleisissa kantoputkissa nuohouslinjoilla 7 ja 8 esiintyi paikoin nuohouksen aiheuttamaa eroosiota. (Valmetin tarkastusraportti 2014)

Kuva 14. Nuohoimen 5 alapuolella olevan kolmannen elementin 5 ja 6 putki. (Valmetin tarkastusraportti 2014)

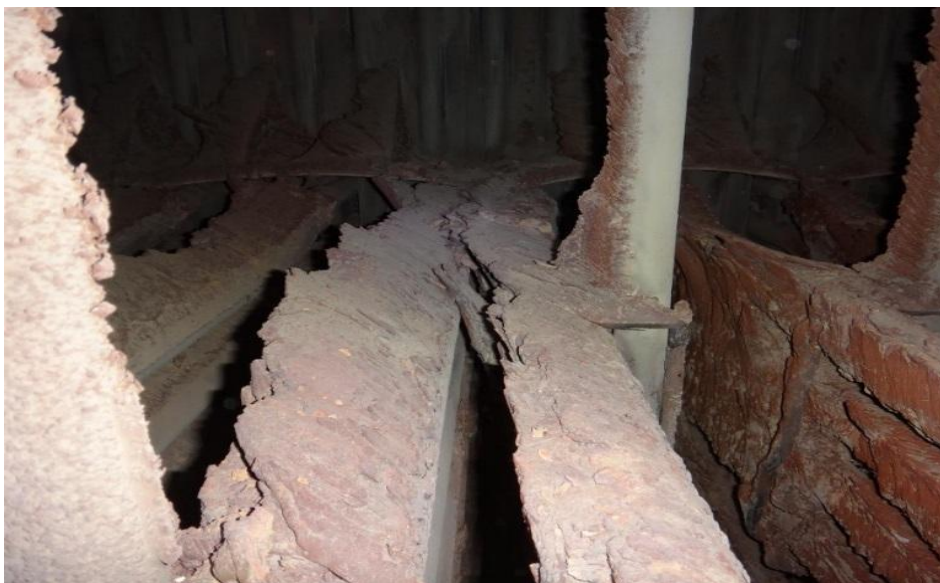
Sekundääritulistimen keskialueen yläosassa takaseinän puolella oli paksu tuhkerrostuma (Kuva 15). Nuohouslinjalla 2 oli kiillottuneita kohtia kolmessa ensimmäisessä kantoputkessa vasemmalta seinältä lukien ja ensimmäisessä kantoputkessa oikealta seinältä lukien. (Valmetin tarkastusraportti 2014)

Kuva 15. Kerrostumaa sekundääritulistimen takaseinän puolella. (Valmetin tarkastusraportti 2014)

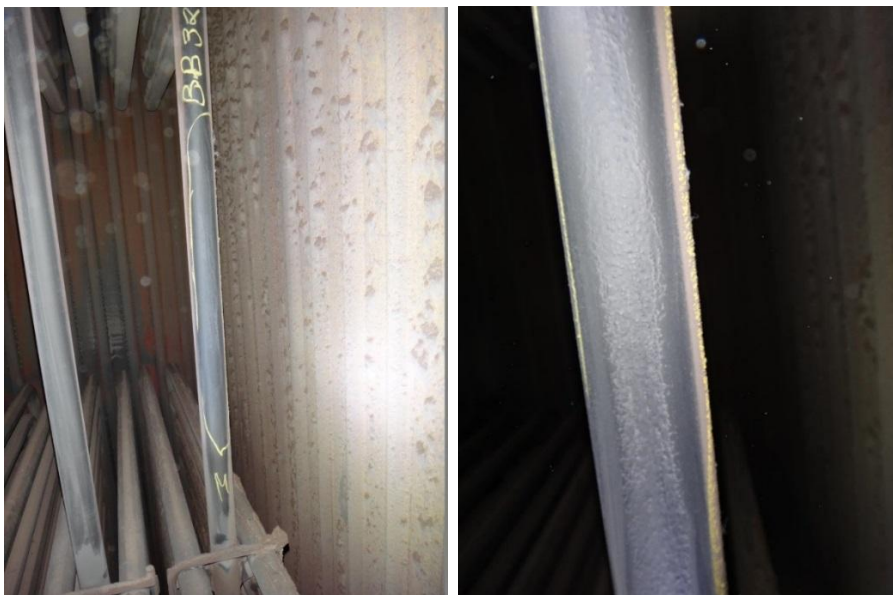
Vasemmalta seinältä laskien elementin 55 ylimmässä putkessa nuohouslinjalla 8 kannakkeen läheisyydessä esiintyi nuohoimen ja savukaasuvirtauksen aiheuttamaa eroosiota. Samoin havaittiin oikealta seinältä laskien elementin 19 ylimmässä putkessa nuohouslinjalla 9 kannakkeen läheisyydessä. Samalla nuohouslinjalla vasemmalta laskien kantoputkessa 32 oli kostean nuohoushöyryn aiheuttamaa eroosiota (Kuva 17). (Valmetin tarkastusraportti 2014)

Kuva 17. Kantoputken 32 eroosiota nuohouslinjalla 9. (Valmetin tarkastusraportti 2014)

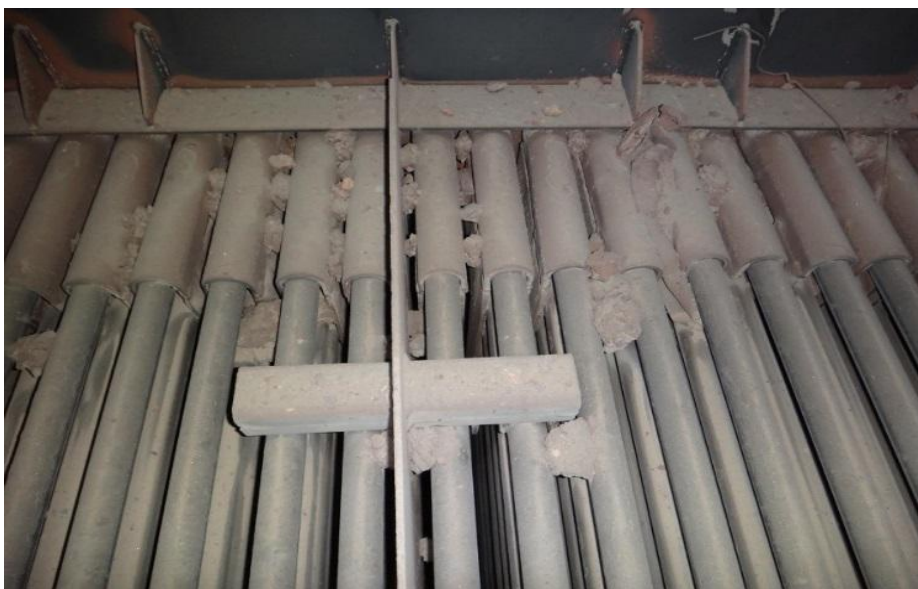
Osa kolmannen ekonomaiserin takaseinän puoleisista savukaasusolista oli tuhka- ja tikkimateriaalin tukkimia. (Valmetin tarkastusraportti 2014)

Kuva 18. Kolmannen ekonomaiserin keskialueen tuhka- ja tikkimateriaalin tukkimia takaseinällä. (Valmetin tarkastusraportti 2014)

Nuohouslinjoissa 11 ja 12 kerääntymää esiintyy takaseinän keskiosissa. Syy kerrostumiseen ei välttämättä löydy nuohoimen riittämättömän paineen takia varsinkaan, kun paine on huomattavasti korkeampi kuin suositeltu 16 baaria. Kuvasta 18 nähdään, että muut putken osat ovat puhdistuneet hyvin. Jälleen on huomattavaa, että kerääntymät ovat takaseinän keskiosassa. Syynä voi olla kannakkeiden ja muurauksen kaventava vaikutus, jolloin tuhka pääsee kerääntymään ja sintraantumaan yhteen yhdessä alhaisten paikallisten virtausnopeuksien vaikutuksesta.

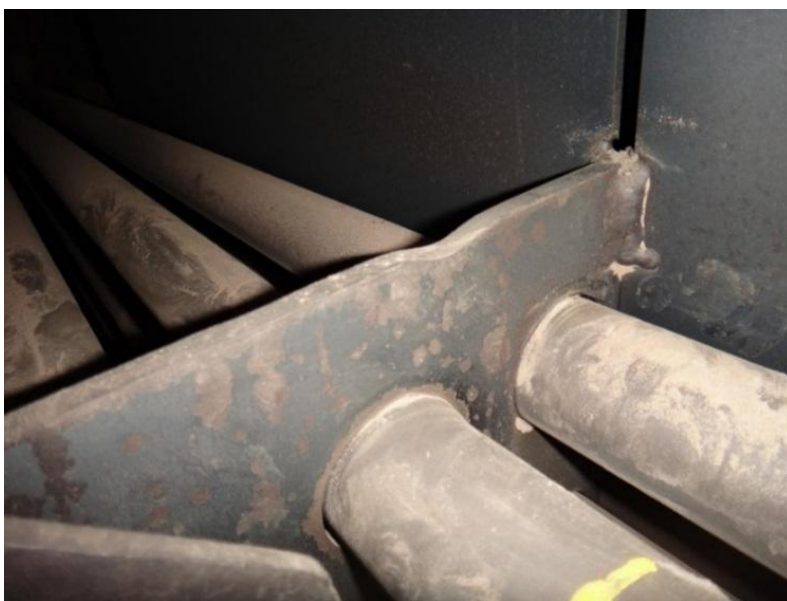
Kolmannen sekundääriluvon ylimmässä putkessa numero 16 oikealta laskettuna esiintyi lievää nuohoimen 20 ja savukaasuvirtauksen aiheuttamaa eroosiota (Kuva 19). Samoin eroosiota havaittiin ensimmäisen primääriluvon ylimmässä putkessa numero 16 oikealta seinältä laskien nuohouslinjalla 25. (Valmetin tarkastusraportti 2014)

Kuva 19. Sekundääriluvo 3 putken 16 eroosiokorroosio. (Valmetin tarkastusraportti 2014)

Nuohouslinjoissa 20 ja 25 esiintyi lievää kulumaa, mutta vain yhdessä putkessa. Nuohoimen 20 paine on hyvin alhainen, joten en suosittele sen laskemista, mutta nuohoimen 25 painetta voitaisiin laskea, koska kerrostumia ei ole havaittu ja se ylittää suosituspaineen, jonka lisäksi putken jäähdytystarve on pienempi kuin kattilan yläosissa. Voisiko itse putken numero 16 rakenteesta löytyä vikaa?

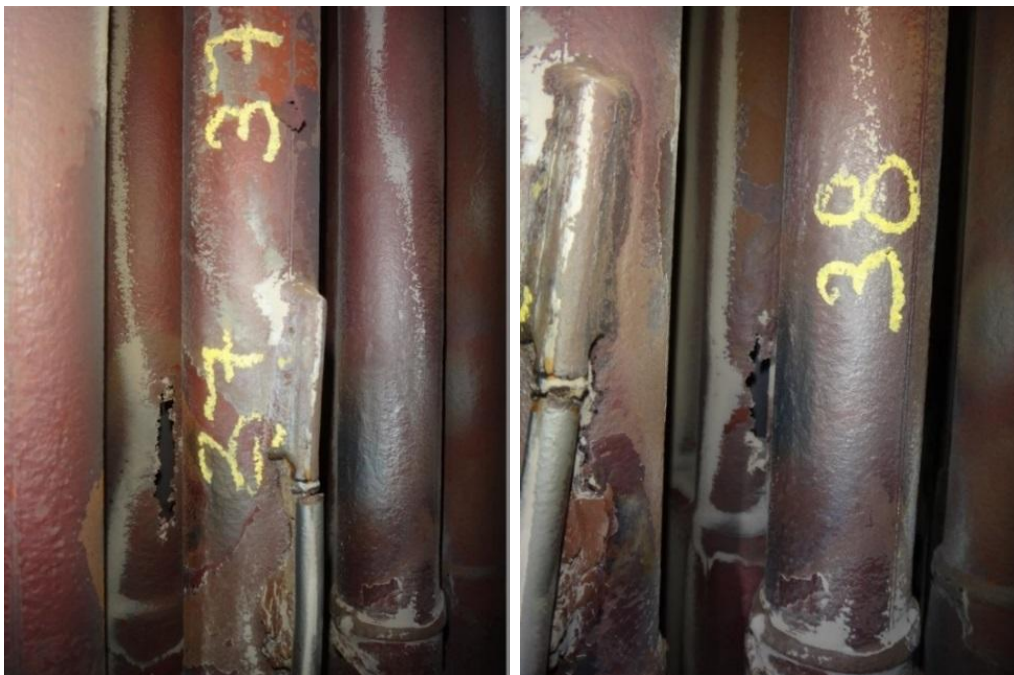
Ensimmäisen primääriluvon kylmässä päässä löytyi pitkälle edennyttä korroosiota, joka laajimmillaan oli aiheuttanut putkivaurioita. Myöhemmässä niin sanotussa ”valotarkastuksessa” havaittiin yhteensä 38 kappaletta puhki korrodoituneita putkia (Kuva 20). Ne tulpattiin umpeen. (Valmetin tarkastusraportti 2014)

Kuva 20. Ensimmäisen primääriluvon kylmänpään rivin 37 ja 38 vaurioita. (Valmetin tarkastusraportti 2014)

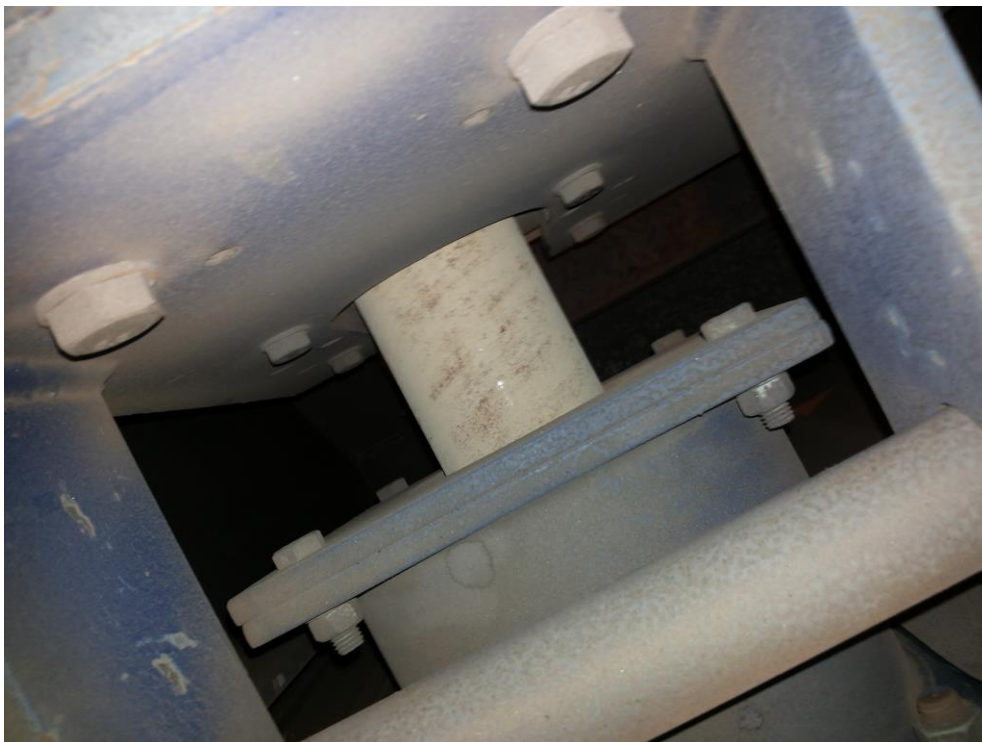
Lämpötilat on mitattu SKF infrated thermometer TKTL 10:llä. Lämpötilat on mitattu suutinputkesta juuri ennen kattilaan menoa. Ensimmäisellä mittauskerralla mitattiin lämpötila T_1 ennen nuohouksen aloittamista, jolloin suutinputki oli kylmänä. Tämän jälkeen mitattiin lämpötila T_2 , kun nuohous oli käynnissä ja höyryventtiilit kiinni. Nuohoimen numero 1 T_2 lämpötilaa ei voitu mitata, koska höyryventtiili aukeaa samaan aikaan, kun nuohous käynnistyy eikä sitä voitu mitata jälkikäteen, koska höyry oli lämmittänyt suutinputken. Sama mittaus tehtiin uudestaan toisella mittauskerralla ja ne ovat kirjattu taulukkoon 1 merkinnöillä $T_{1,1}$ ja $T_{2,1}$.

Kuva 22. Nuohoimen suutinputken meno kattilaan, josta lämpötilat on mitattu.
