Kiinteistön energiatehokkuuskatsel- mus

Metropolia Ammattikorkeakoulu

Insinöörityö

22.3.2025

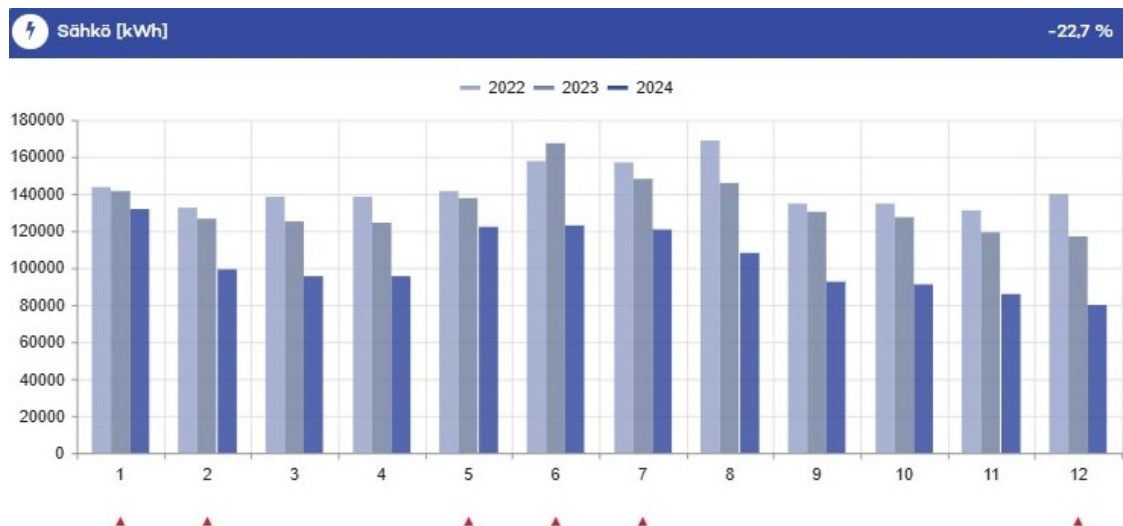
Koko kiinteistön sähkönkulutus on nähtävissä kuvassa 2. Toteutuneet kulutukset on esitetty kuvassa kuukausitasolla vuosilta 2022–2024, yksikössä kWh. Kiinteistön sähkönkulutusta arvioitaessa on huomioitava Talo A:n katolla oleva aurinkovoimala, joka syöttää tuotetun sähköenergian Talo A:n sähköverkkoon.

Kuva 2. Koko kiinteistön sähkönkulutustiedot Enerkey ohjelmasta vuosilta 2022–2024, yksikössä kWh.

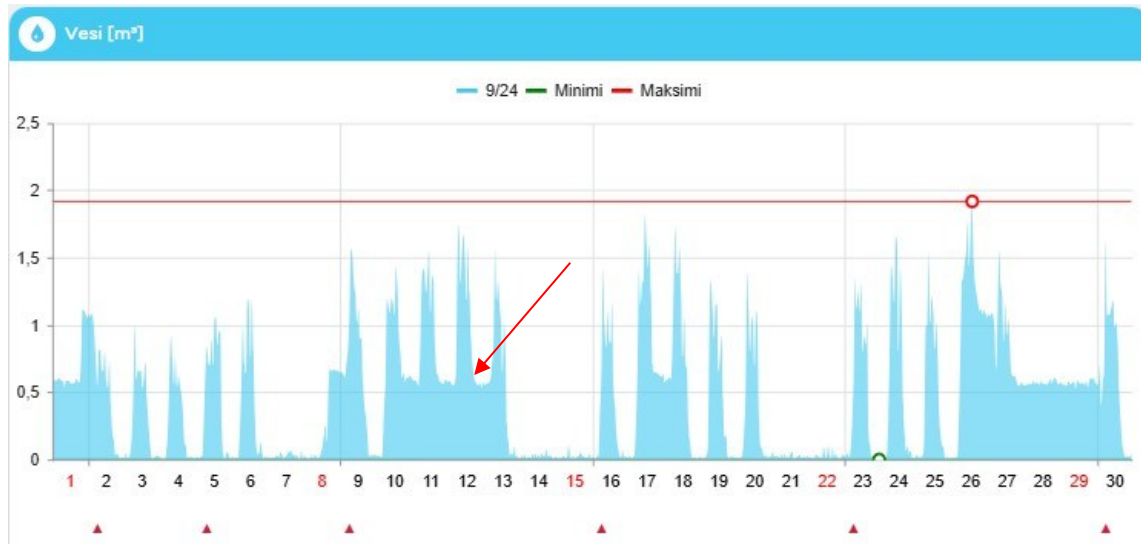
havaitaan jatkuvaa kulutusta vuorokauden läpi, antaa se viitteen mahdollisesta vuodosta. Yksi yleinen esimerkki tällaisesta on vesikalustevuoto, jonka tyypillinen esimerkki on wc-istuimen huuhtelun osittainen päälle jääminen. Kuvassa 3 on tyypillinen esimerkki siitä, kuinka vesikalustevuoto näkyy kulutusseuranassa vuorokauden läpi jatkuvana vedenkulutuksena.

Kuva 3. Esimerkki vesikalustevuodon aiheuttamasta kulutuksesta. Kuvakaappaus Enerkey-ohjelmasta.

Tuntitasoisessa kulutustarkastelussa havaittiin, että kiinteistöissä on ollut ympäri vuorokauden jatkuvia vedenkulutusjaksoja. Nämä ovat aiheuttaneet ylimääräistä vedenkulutusta 0,35–0,65 m³/h. Tämän tyyppiset vuodot ovat tyypillisiä vesikalustevuotoja. Jatkuvat kalustevuodot aiheuttavat varsin helposti kuukausitasolla merkittävää veden ylimääräistä kulutusta (5).

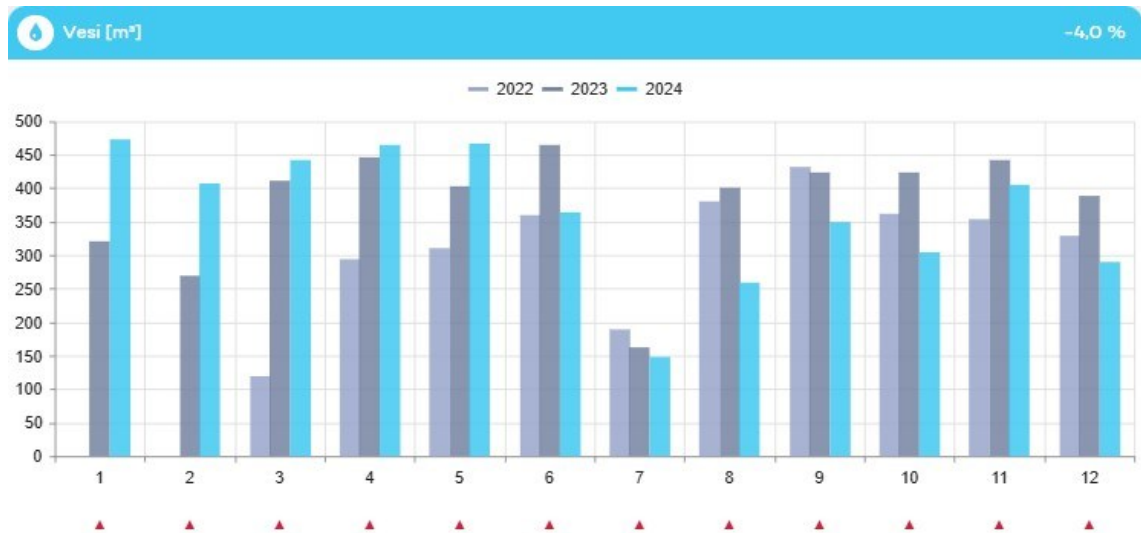
Kuvassa 4 on esitetty diagrammi veden kuukausittaisesta kulutuksesta kuutina vuosien 2022–2024 aikana.

Kuva 4. Kiinteistön vedenkulutustiedot Enerkey ohjelmasta vuosilta 2022–2024 yksikössä m³.

Koska käyttöasteet ovat vaihdelleet merkittävästi, kulutustieto ei anna oikeaa kuvaa normaalitilanteesta. Tämän takia vuositasoinen ominaiskulutusvertailu jätettiin tekemättä. Taulukossa 2 on esitetty kulutustiedot kuukausitasolla vuosilta 2022–2024 yksikössä kWh sekä prosentuaalinen muutos verrattuna vuoteen 2024.

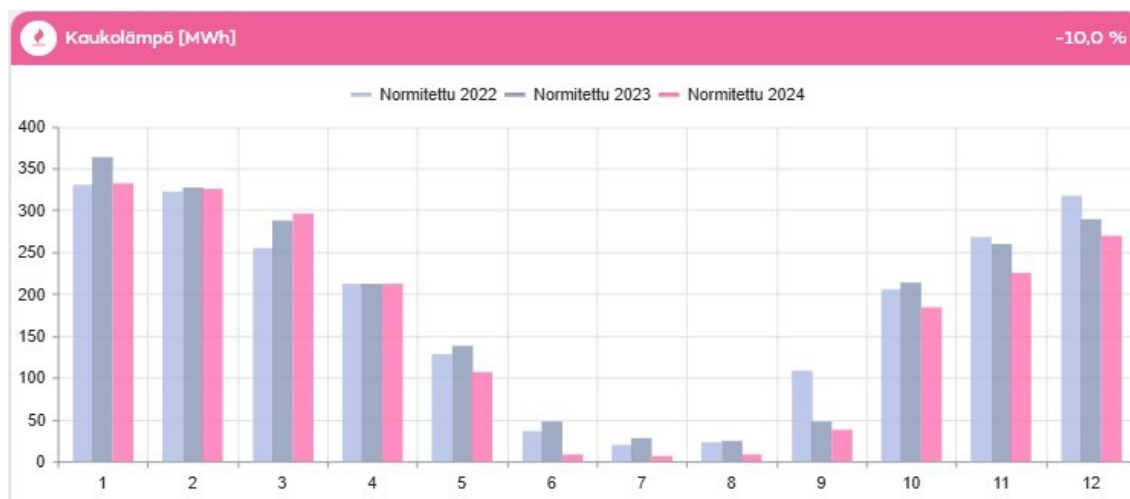
Kuvassa 5 on esitetty diagrammissa rakennuksen kuukausikohtaiset normeeratut kaukolämpökulutukset vuosilta 2022–2024 yksikössä MWh.

Kuva 5. Kiinteistön normeerattu lämmönkulutustieto Enerkey-järjestelmästä vuosilta 2022–2024 yksikössä MWh.

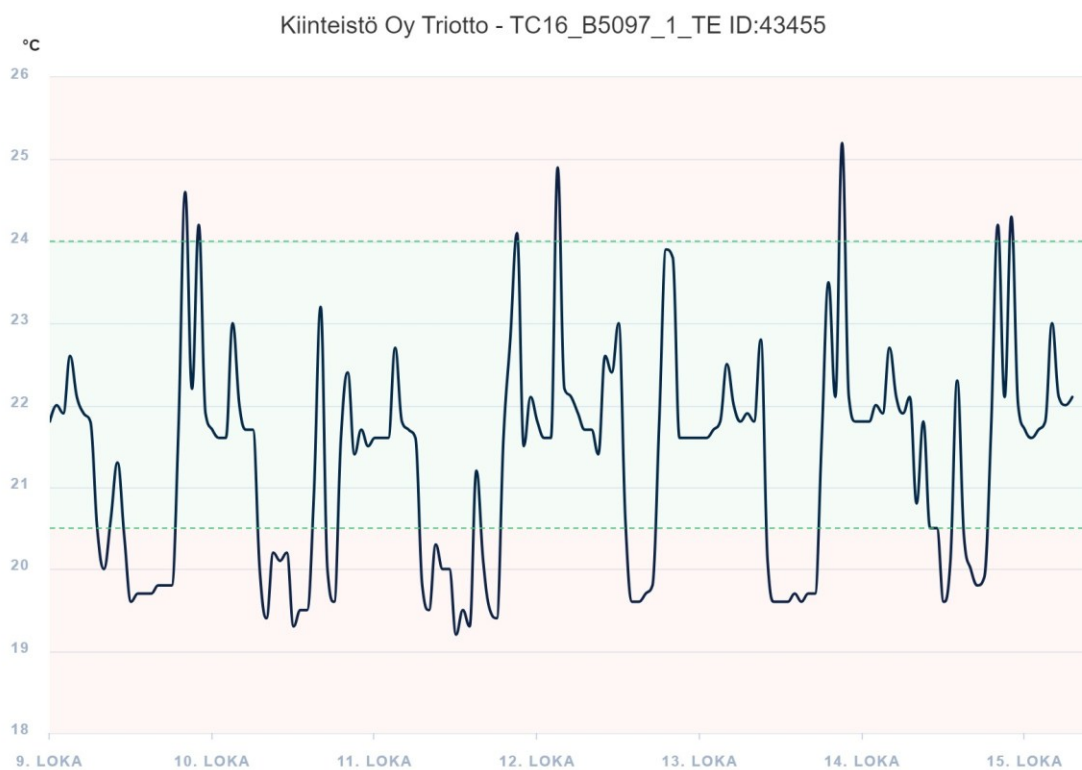
Lisäksi päiväkohtaisia lämpötilakäyriä tutkittaessa havaittiin, että lämmityskaudella lämpötilat vaihtelivat päiväkohtaisesti jopa 5–6 astetta. Kuvassa 11 on esimerkki, kuinka mitta-anturin lämpötila vaihteli aikavälillä 9.–15. lokakuuta.

Kuva 11. TC16 B5097 TE mittatulokset Caverion SmartView -järjestelmässä aikavälillä 9.–15.2024.

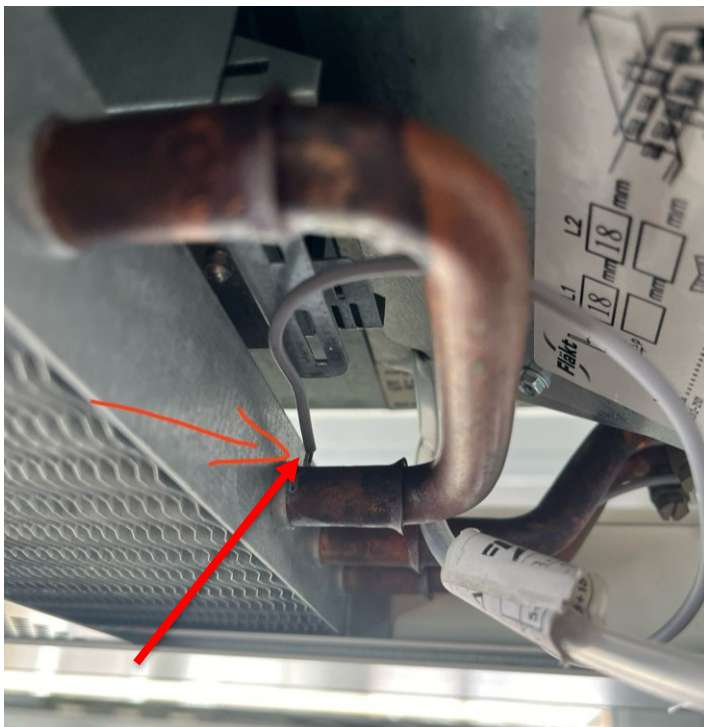
Kiinteistökatselemuksen aikana tarkastettiin kyseiset anturit ja havaittiin että anturien pääte-elimä oli sijoitettu virheellisesti aktiivipalkkien kupariputken päälle. Kuvassa 12 on havainnekuva virheellisestä sijoittelusta.

Kuva 12. Huoneanturin pääte-elin oli sijoitettu aktiivipalkin kupariputken päälle.

Virheellinen sijoittaminen johtaa siihen, että anturi ilmoittaa automaatiojärjestelmälle virheellisen lämpötilatiedon. Tämän takia tilan mitatut lämpötilat ovat vaihdelleet suuresti ja tilan lämpöolosuhteet eivät ole vastanneet tarvetta.

Kuvassa 13 on oikein sijoitettu anturin pääte-elin. Mittapään tulee roikkua vapaasti huonetilassa. Sijoituspaikkaa valittaessa tulee huomioida palkista tulevat ilmavirtaukset. Mittapäättä ei saa sijoittaa tuloilmavirtaan.

Virheellisesti sijoitettujen pääte-elinten takia Talo B:n mittaustulokset eivät olleet todellisia. Tästä syystä mittaustuloksia ei voida hyödyntää katselmuksessa.

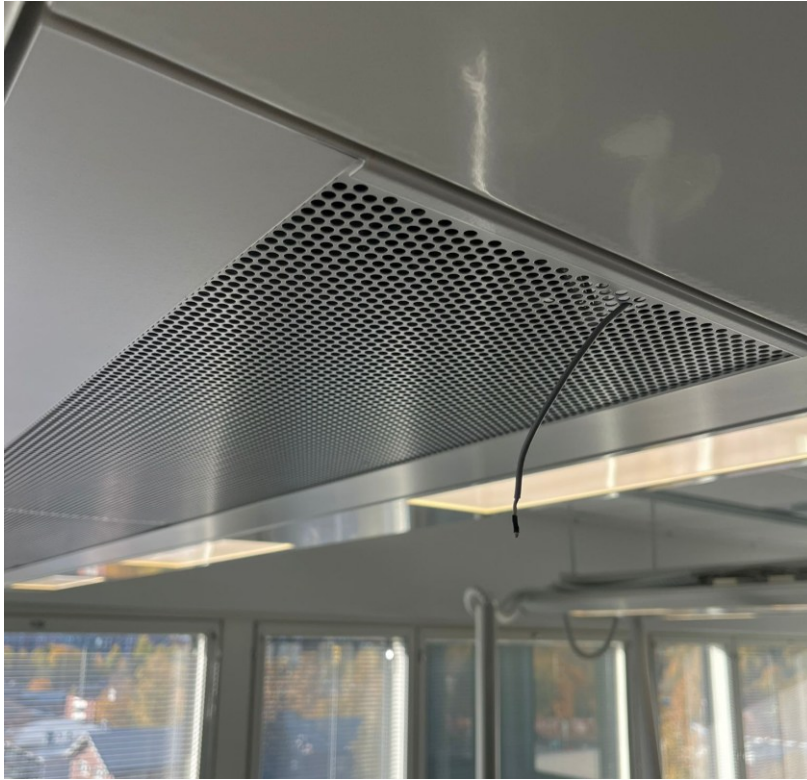
Kuva 13. Kuvassa esitetty oikeanlainen pääte-elimen sijoittelu.

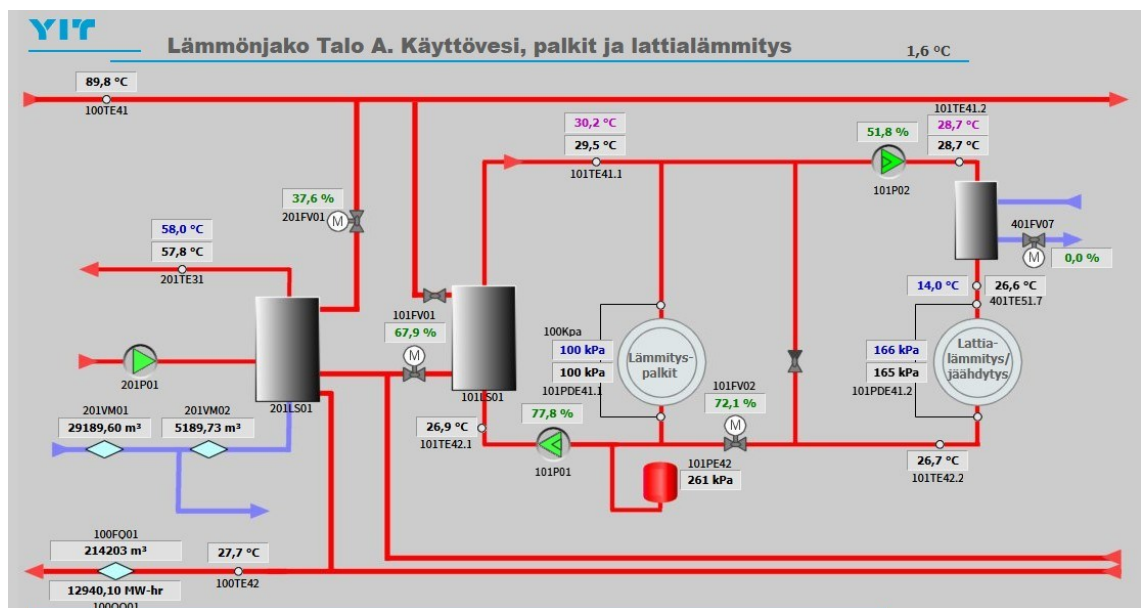
Kuvassa 14 on Talo A:n automaatiojärjestelmän lämmönjaon grafiikkakuva. Kuvasta nähdään keskeiset järjestelmän osat sekä mittapisteet, asetusarvot ja mittarit.

Kuva 14. Talo A:n lämmönjaon grafiikkakuva Niagara-automatiojärjestelmässä.

Lämmönjaon osalta kiinteistössä on käytössä lattia-, patteri- ja palkkilämmitykset. Automaation grafiikkakuvista puuttui kokonaan patterilämmityspiiri. Lämmityspiirien menovedenlämpötila oli tarkastelu hetkellä 29,5 °C ja paluulämpötila 26,9 °C.

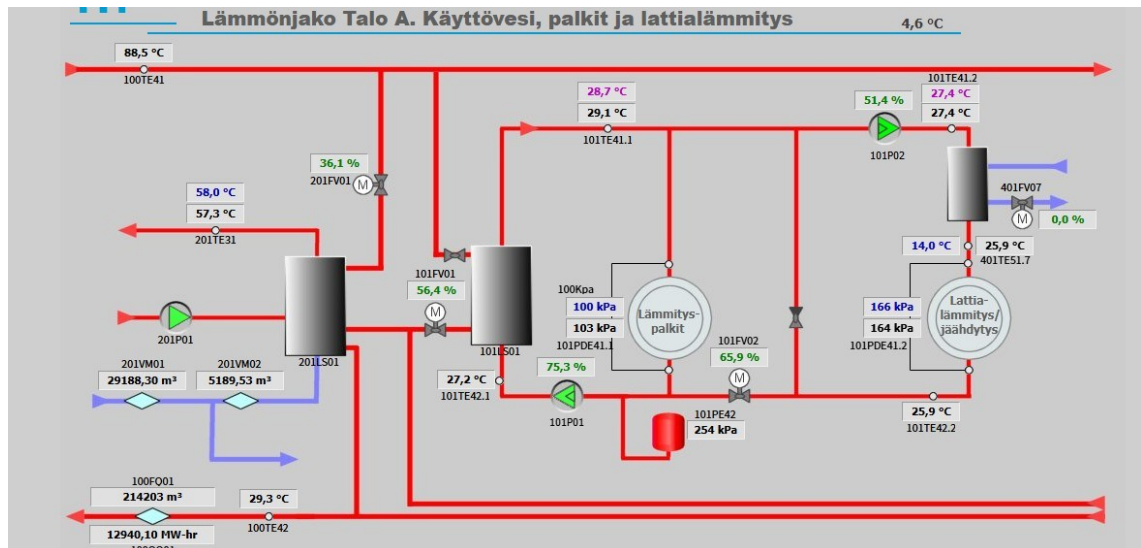
Käyttövesiverkoston tarkastelu aloitettiin automaatiosta. Lämpimän käyttöveden asetusarvoina molemmissa taloissa oli 58 °C. Alla olevassa kuvassa 19 on nähtävissä asetusarvo sekä tarkasteluajankohtana mitattu 57,3 °C menoveden lämpötila.

Kuva 19. Talo A:n lämmönjaon grafiikkakuva Niagara-automaatiojärjestelmästä.

Asetustekstin mukaan lämpimän käyttöveden tulee olla järjestelmässä minimissään 55 °C ja lämpötila tulisi saavuttaa kaikissa vesipisteissä vähintään 20 sekunnin kuluttua. Lämpötila ei saa ylittää 65 °C rajaa. (14, 6 §.)

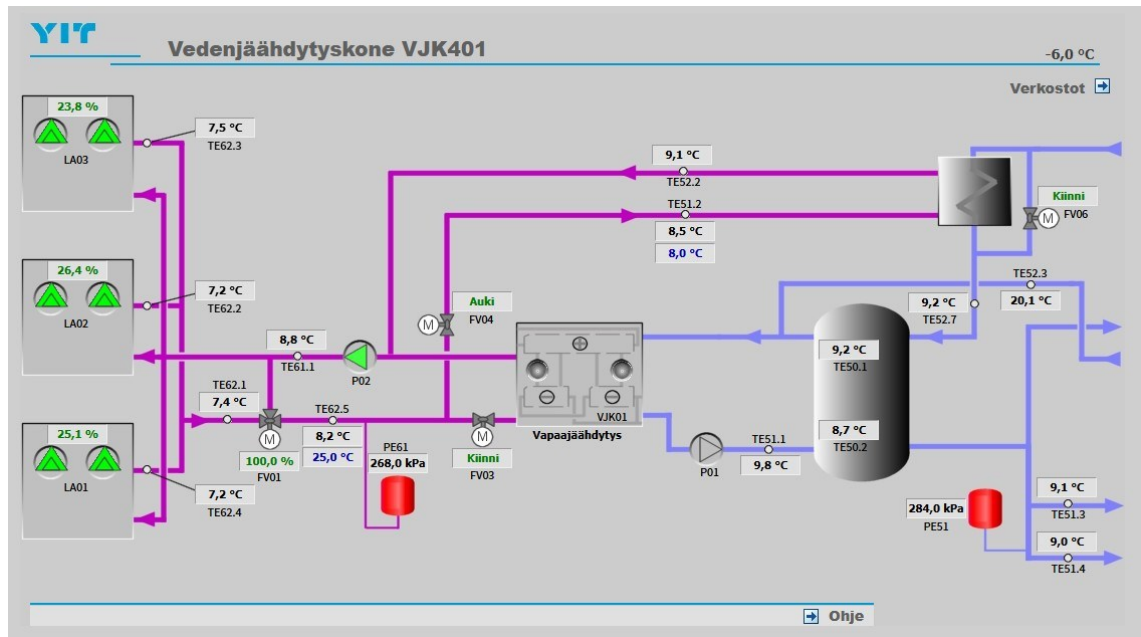
Talo A:n vedenjäähdytyskoneena toimii 401-VJK01 ja liuosjäähdyttiminä 401-LA01-03. Jäähdytysjärjestelmän kylmäaine on R134a. Jäähdytyskojeikko sijaitsee lämmönjakohuoneessa ja lauhduttimet kellarin pysäköintihallissa. Kuvassa 21 on esitetty automaatiiossa näkymä grafiikkakuva kyseisistä koneista.

Kuva 21. Niagara-automaatiojärjestelmän grafiikkakuva vedenjäähdytyskoneesta 401-VJK01.

Kuvasta voidaan havaita, että VJK toimii vapaajähdytyksellä hyvin koska asteisuus on alle 1 °C.

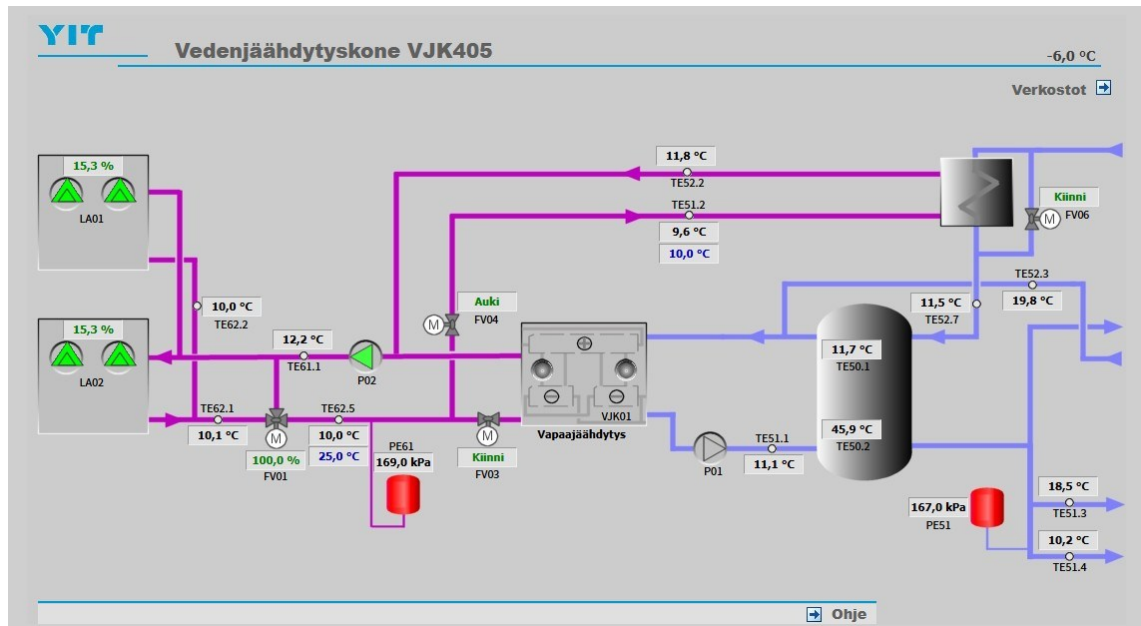
Talo B:n vedenjäähdytyskoneena toimii 405-VJK01 ja liuosjäähdyttimiä 405-LA01-02. Jäähdytysjärjestelmän kylmäaine on R407C. Jäähdytyskojeikko sijaitsee ilmanvaihtokonehuoneessa ja nestejäähdyttimet vesikatolla. Kuvassa 22 on esitetty automaatioissa näkymä grafiikkakuva kyseisistä koneista.

Kuva 22. Automaatiojärjestelmän näkymä 405-VJK01.

Kuvasta voidaan havaita, että VJK toimii vapaajäähdytyksellä hyvin, koska aseteisuus on 2 °C. Lisäksi kuvasta huomattiin, että lämpötilamittauspiste TE50.2:n mittaustulos on 45,9 °C, joka on virheellinen. Mitta-anturin toiminta tulee tarkistaa ja korjata.

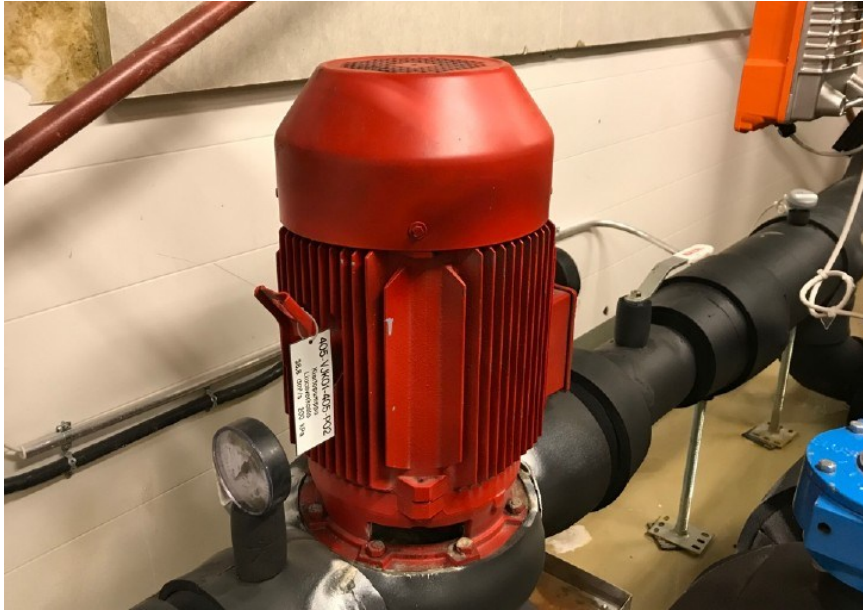
Jäähdytysjärjestelmän nestejäähdyttimien liuospiirien pumput ovat vakiokierros- lukupumppuja. Kuvassa 23 on nähtävissä liuospiirin pumppu 405-VJK01-405-P02.

Kuva 23. Liuospiirin pumppu 405-VJK01-405-P02.

Pumppujen 401-P02 nestevirta on $39 \text{ dm}^3/\text{s}$ ja teho 15 kW sekä 405-P02 nestevirta on $36,8 \text{ dm}^3/\text{s}$ ja teho 12 kW . Pumput ovat vakiokierroslukupumppuja, jolloin ne käyvät suuren osan ajastaan tarpeettoman suurella nopeudella. Mikäli kiinteistön jäähdytys toteutetaan jatkossakin vedenjäähdytyskonein, on syytä tarkastella pumppujen vaihtamista invertteriohjatuiksi.

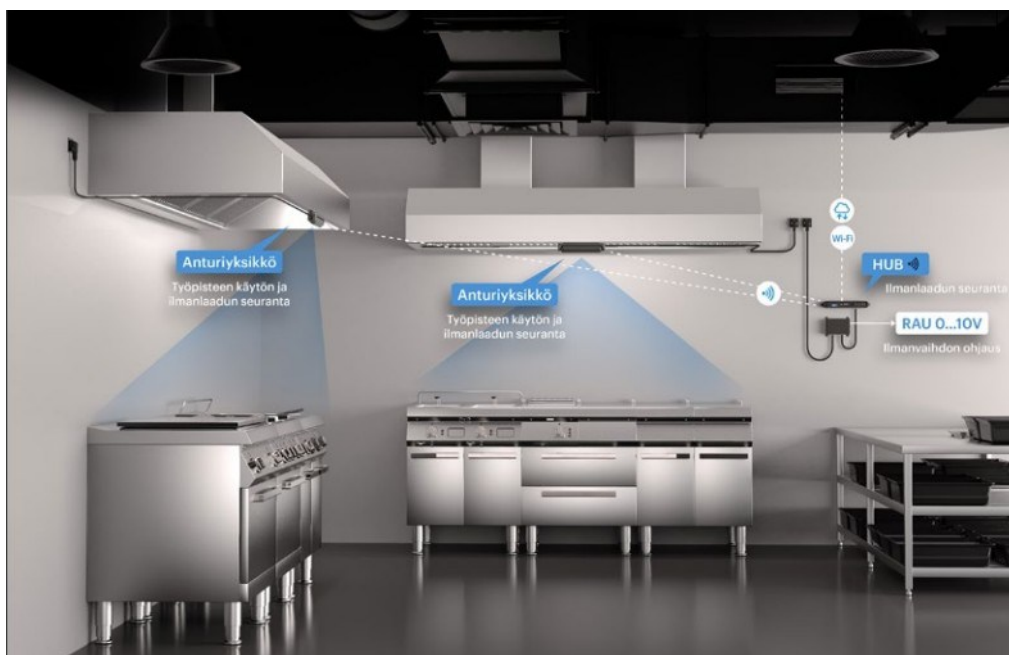
Järjestelmässä keittiön huuviin asennetaan monianturijärjestelmä, joka liitetään kiinteistön automaatiojärjestelmään. Anturit seuraavat muun muassa läsnäoloa, ilman lämpötilaa, pienhiukkasia, kosteutta ja hiilidioksidia. Mittausten perusteella ohjataan keittiön tulo- ja poistoilmanvaihtoa. Näin ilmanvaihtoa voidaan ohjata tilaan juuri sen verran, kun sitä tilaan tarvitaan. Kuvassa 24 on esitetty periaatekuva mallikeittiöstä, jossa anturiyksiköt on asennettu huuviin, jotka ovat edelleen yhdistetty tilassa olevaan ohjauskeskukseen. Ohjauskeskus on yhdistetty rakennuksen automaatiojärjestelmään, joka on ohjelmoitu ohjaamaan tulo- ja poistoilmanvaihtokoneita. (16.)

Kuva 24. Periaatekuva Safera Oy:n Flowhero järjestelmästä keittiössä (16).

Liitteessä 3 on esitetty Safera Oy:n toteuttama arviolaskelma, siitä paljonko järjestelmällä on teoreettisesti mahdollista säästää. Kaukolämmönkustannuksissa ei ole huomioitu sopimusveloitusta. Tämän takia takaisinmaksuaika on todellisuudessa hieman lyhyempi. Takaisinmaksuaika järjestelmällä on noin kaksi ja puoli vuotta. Laskelman perusteella järjestelmän toteuttaminen kohteeseen on kannattava.

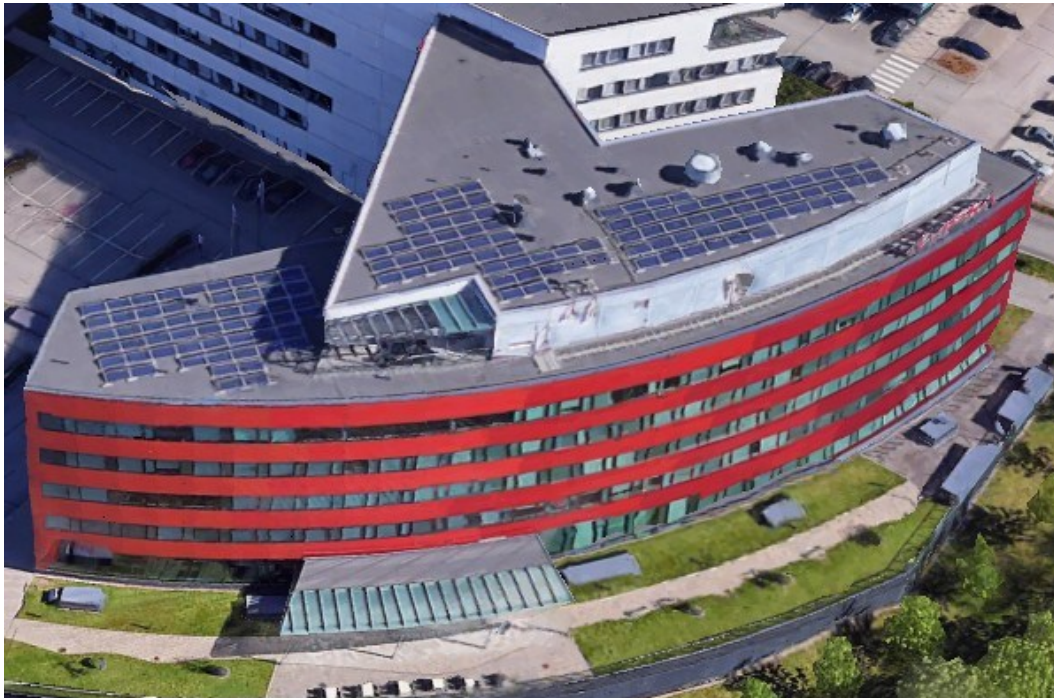
Talo A:n katolle on aikaisemmin rakennettu 140 kappaleen monikideaurinkopaneeli aurinkovoimala. Järjestelmä syöttää tuotetun sähköenergian A-talon sähköjärjestelmään ilman akustoa. Kuvassa 25 on esitetty toteutetun aurinkovoimalan paneelien asettelu vesikatolle.

Kuva 25. Talo A:n aurinkopaneelien sijoittelu vesikatolle.

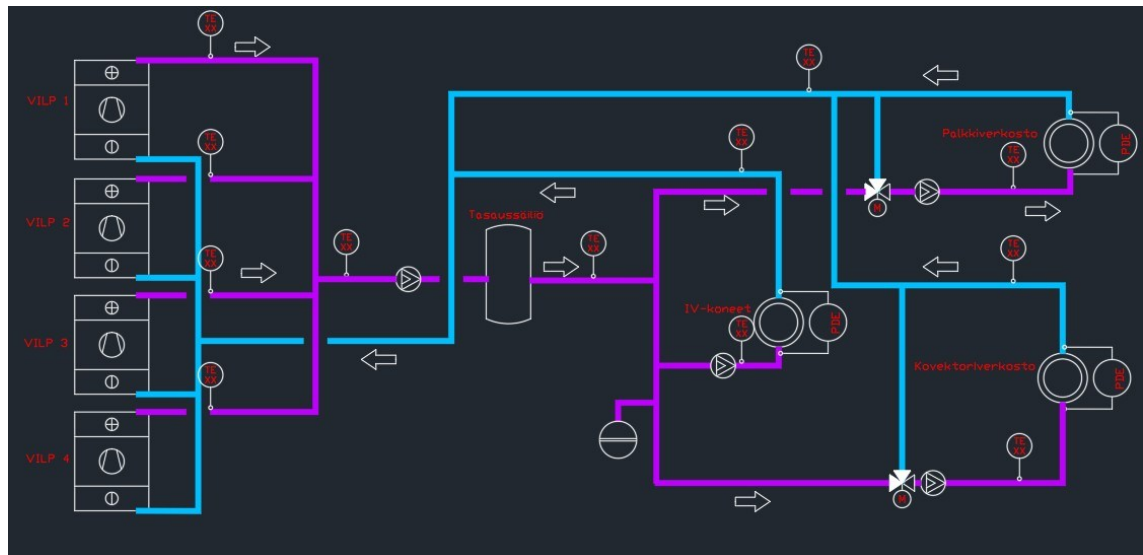
Suunnittelua aloitettaessa tulee selvittää kiinteistön jäähdytystarve lämmityskaudella. Jos kiinteistössä ei ole laajempaa tarvetta jäähdytykselle, ilma-vesilämpöpumppujen käyttö lämmityskaudella voidaan toteuttaa jäähdytysverkon kautta. Koska nykyinen vedenjäähdytyskone sijaitsee samassa tilassa kiinteistön ilmanvaihtokoneiden kanssa, vältetään lämmityslinjojen rakennuskustannuksilta kellarin lämmönjakotilaan. Nykyisen jäähdytysverkoston soveltuvuutta selvittäessä tulee selvittää lisäksi konvektoreiden soveltuvuus lämmityskäyttöön. Tämän mallin mukaan suunniteltaessa yksittäiset jäähdytystä tarvitset tilat kannattaa toteuttaa erillisellä jäähdytysratkaisulla. Lisäksi tämän kaltainen toteutus on yksinkertainen ja toimintavarma. Kuvassa 28 on esitetty periaatteellinen kytkentäsuunnitelma, kuinka ilma-vesilämpöpumpuilla on korvattu nykyinen vedenjäähdytyskoneikko. Suunnitellussa on hyvä tunnistaa myös ilmanvaihtokoneiden lämmitys- ja jäähdytyspatterien luovutustehot. (19.)

Kuva 28. Ilma-vesilämpöpumpun kytkennän periaatekuva.

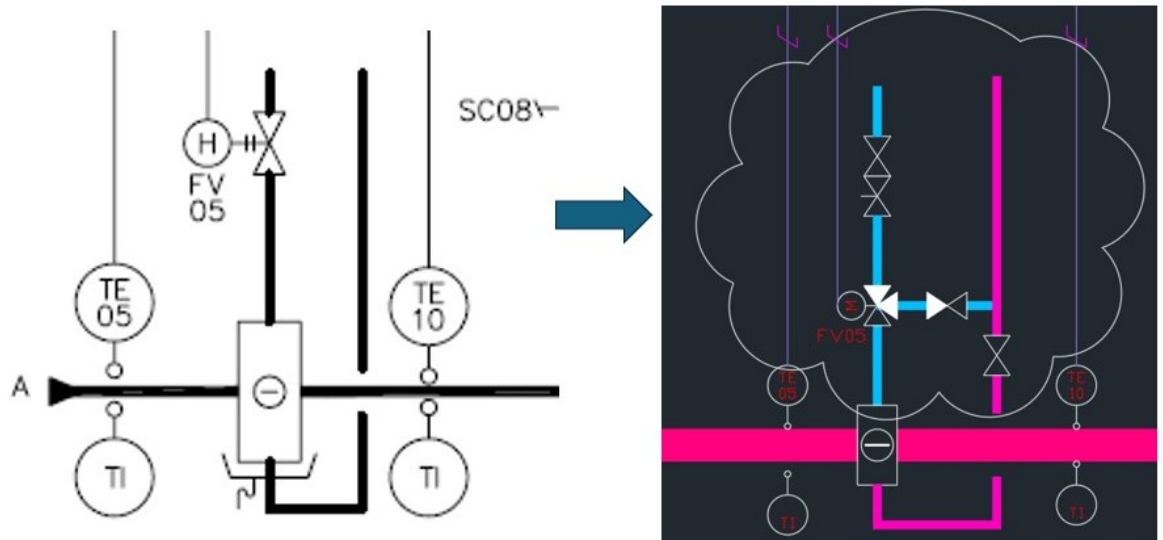
Jos patterien tehot poikkeavat toisistaan niin koko lämmityksen tarkastelussa tulee arvioida tarve lisätä haara myös ilmanvaihdon lämmityspatterille. Vesi-ilmalämpöpumppuja käytettäessä tuloilman lämmittämiseen tulee jäähdytyspatterin kytkentää muuttaa kuvassa 29 esitetyllä tavalla. (19.)

Kuva 29. Ilmanvaihtokoneen jäähdytyspatterin kytkentämuutos.

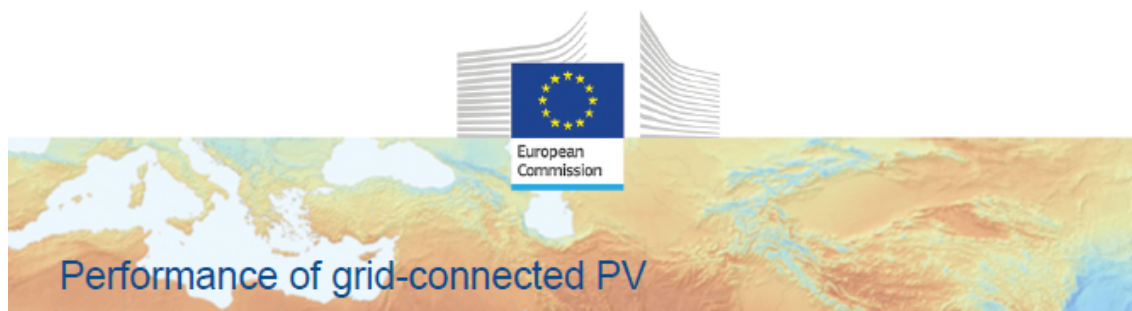
Aurinkovoimalan laskentatiedot ja tulokset.

PVGIS-5 estimates of solar electricity generation:
