JUGENDKONTTORIN KORISTEMAALAUKSET

W. Gutzeit & Co.:n aikaisen pääkonttorin koriste-
maalausten tutkimus

Opinnäytetyö

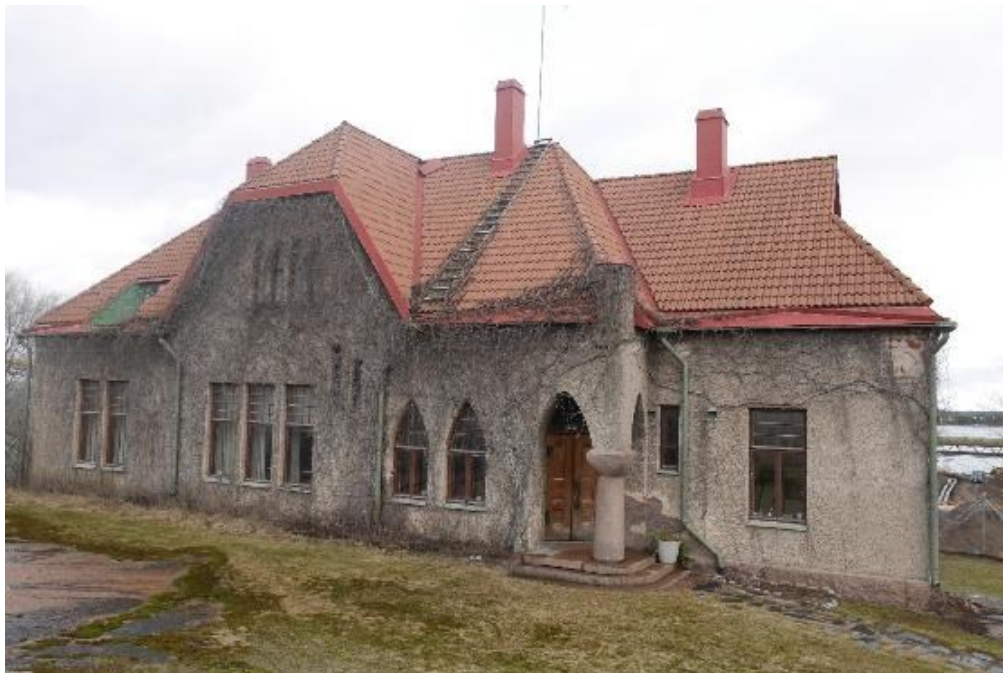
Kuva 1. Yleiskuva vanhan pääkonttorin julkisivusta

Vuonna 1872 Kotkaan perustettiin norjalaisen Hans Gutzeitin toimesta niin kutsuttu Norjan saha, joka oli Suomen ensimmäisiä höyrysahoja. Opinnäytetyön kohteena on kyseiselle sahalle tehty jugendtyylinen pääkonttori vuodelta 1904 (kuva 1), jonka arkkitehdit Valter Thomé ja Karl Lindahl olivat suunnitelleet. Vuonna 1937 rakennettiin kolmas ja viimeisin konttorirakennus tehdasalueelle, joka toimii tällä hetkellä pääkonttorina MM Kotkamills Boards Oy:lle. Uuden pääkonttorin valmistuttua vanhempi pääkonttori on toiminut muun muassa tehtaan väestönsuojana, työntekijöiden lasten päiväkotina ja rakennuksen yläkerta naisvirkailijoiden asuntona. Nykyään vanha pääkonttori toimii yrityksen kokoustilana sekä majoituksena asiakasvierailijoille.

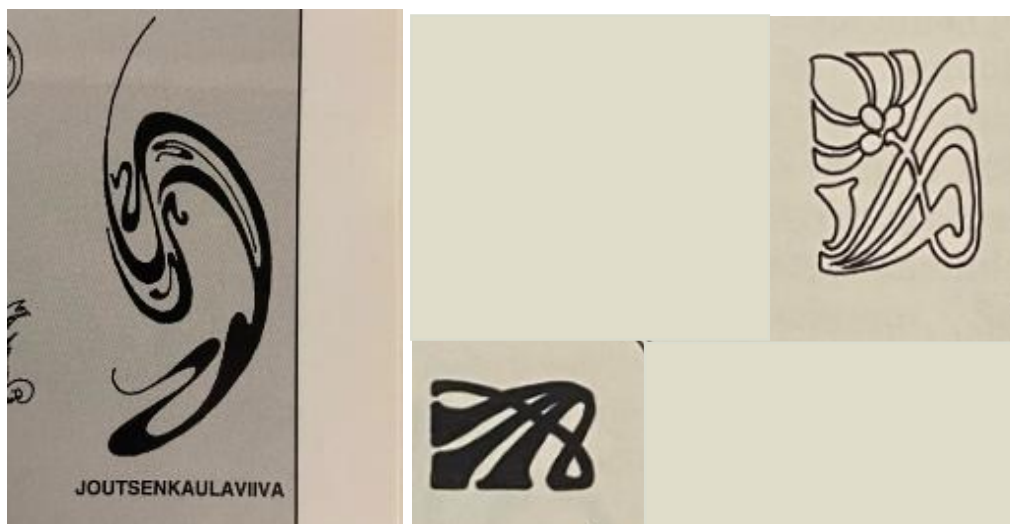
Kuva 4. Joutsenkaulaviiva (Karijärvi 1997)

Kuva 5. Art Nouveaulle tyypillisiä koristeaiheita joutsenkaulaviivaa soveltaen (Karijärvi 1997)

Tyylikausista jugend rikkoi selvimmin kyseisen symmetrisyyden. Se otti uusia koristeluideoita luonnon lisäksi muun muassa kansan käsitöistä, japanilaisista puupiirroksista ja arabialaisista arabeskeista. Kansallisia aiheita, kuten eläimiä ja kasveja, näkyy etenkin suomalaisessa jugendissa. Jugend pyrki mukailemaan luontoa keveillä ja taipuisilla viivoilla, kuten rokokoossa. Jugendin ominaisin muoto on niin kutsuttu joutsenkaulaviiva (kuvat 4 ja 5, s. 13). Kaiken keveyden rinnalla jugend saattoi olla paikoin jäykkää sekä geometristä. (Karijärvi 1997, 33; Hämäläinen 2010, 21.)

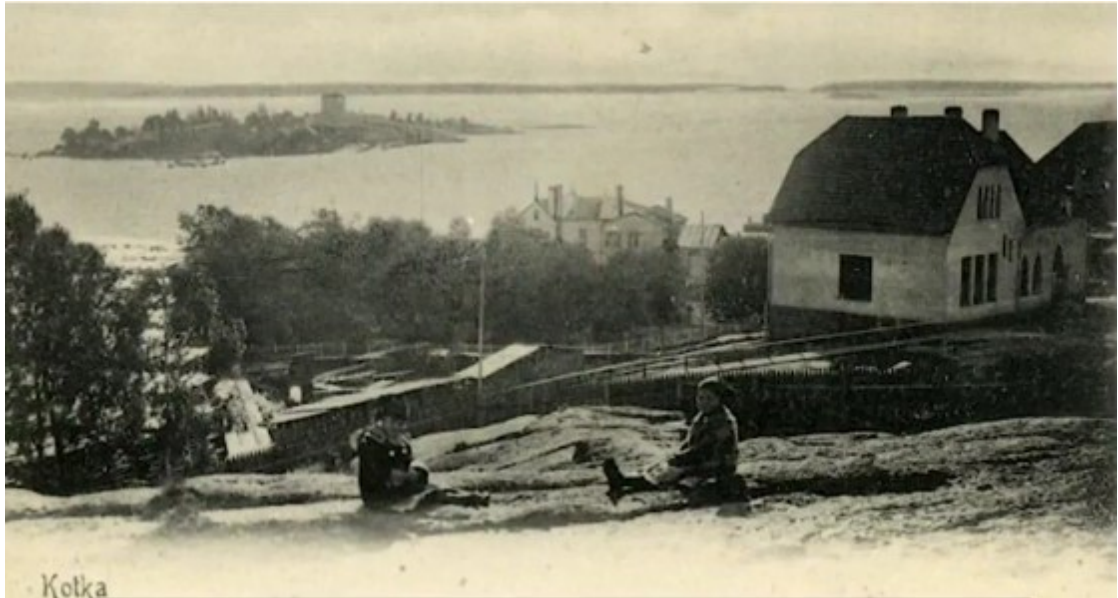
Kuva 8. Oikeassa reunassa vanha pääkonttori ennen laajennusta (Tuntematon kuvaaja 1904–1909)

Päätös Kotkan tehtaan uuden konttorin rakentamisesta tehtiin joko vuonna 1902 tai 1903. Arkkitehteina toimivat Karl Lindahl ja Valter Thomé. Kohteen rakennuspiirustukset valmistuivat vuonna 1903. Rakennus sijoitettiin niin sanotulle ”Norjan vuoren haaralle”, eli tehdasalueelta löytyvän kallion päälle

(kuva 8). Rakennus valmistui vuonna 1904 ja edustaa jugendtyyliä. Jugendrakennukset usein sijoitettiin komealle näköalapaikalle huomioiden maaston korkeusvaihtelut. (Enso-Gutzeitin henkilöstölehti 1986, 8; Hämäläinen 2010, 92.) Tämä kyseinen rakennus on siis opinnäytetyössä käsiteltävä vanha pääkonttori.

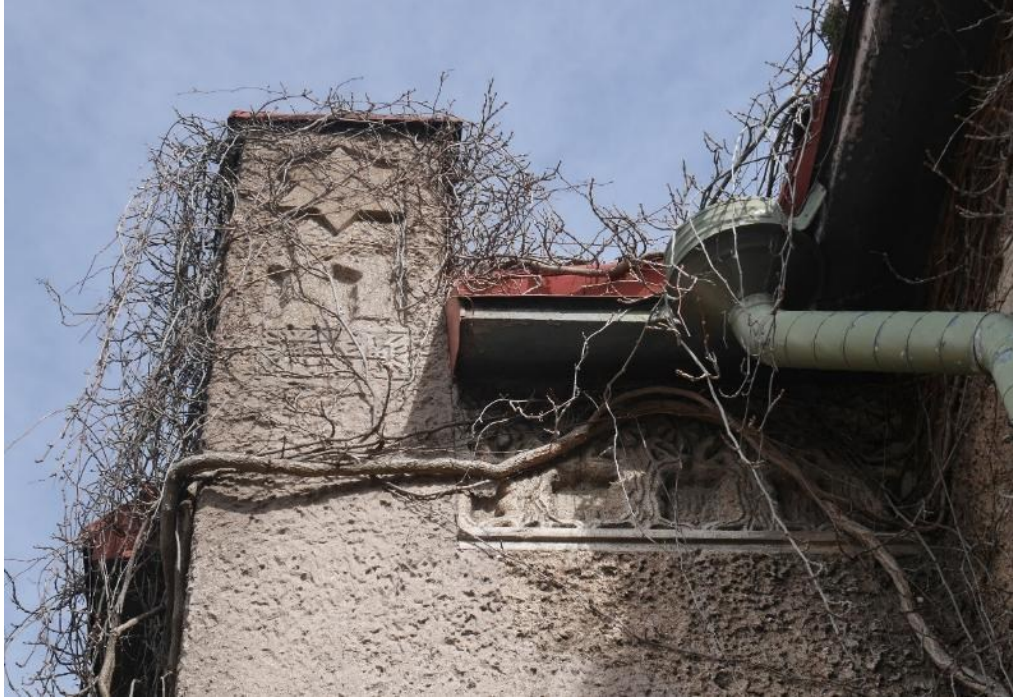
Kuva 9. Gutzeitin tähti vanhan pääkonttorin sisäänkäynnin yläpuolella

Rakennuksen julkisivu on tummaa kalkkirappausta. Julkisivun seinän ja katon rajaa koristaa jugendin mukaisia reliefiä, mutta tärkein koristekuvio on sisäänkäynnin yläpuolella oleva Gutzeitin tähti (Kuva 9, s. 17). Ikkunat ovat jugendin mukaiset: yksi tai kaksi suurta alaikkunaa ja pieniruutuiset ikkunat yläosassa. Eteisen ikkunat kapenevat jyrkästi ylöspäin, erkkerin ja saunakamarin ikkunat kapenevat vain hieman ylöspäin. Rakennuksen vesikatto on jyrkkä, jugend arkkitehtuurin mukainen ja se on tehty punaisesta tiilestä. Koko tehtaan alue, mukaan lukien vanha pääkonttori, kuuluu Museoviraston valtakunnallisesti merkittäviin rakennettuihin kulttuuriympäristöihin (RKY). (Museovirasto 2009).

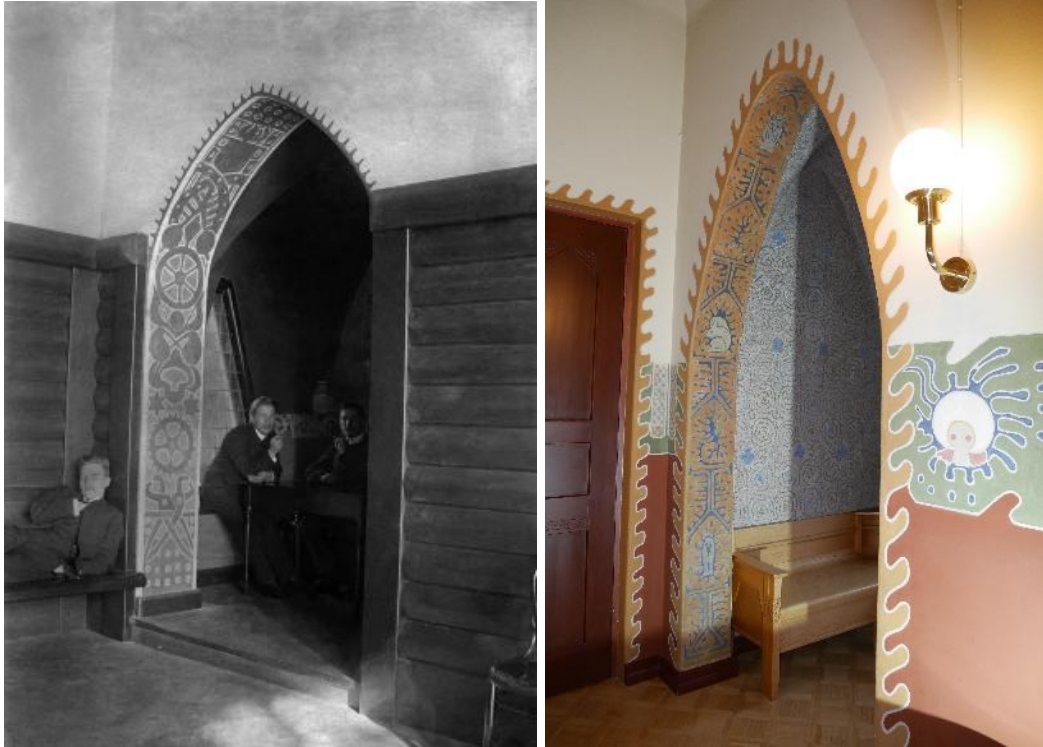
Kuva 11. Polyteknikkojen yhdistyksen talon juhlasalin nurkka (Tuntematon valokuvaaja 1904);
 Kuva 12. Vanhan pääkonttorin erkkeri

Etenkin Polyteknikkojen yhdistyksen talon interiööreissä on samoja piirteitä Norjan sahan pääkonttoriin verrattuna. Esimerkiksi kuvassa 11 on Polyteknikkojen yhdistyksen talon juhlasalin nurkka. Nurkasta löytyy erkkeri, joka muistuttaa Norjan sahan pienen neuvotteluhuoneen erkkeriä (kuva 12) koristeluneen ja muotoineen. Lisäksi juhlasalin seinien alaosat on paneloitu Norjan sahan ison neuvotteluhuoneen (ks. kuva 16, s. 24) tavoin, mutta kuitenkin suuremmissa mittakaavassa.

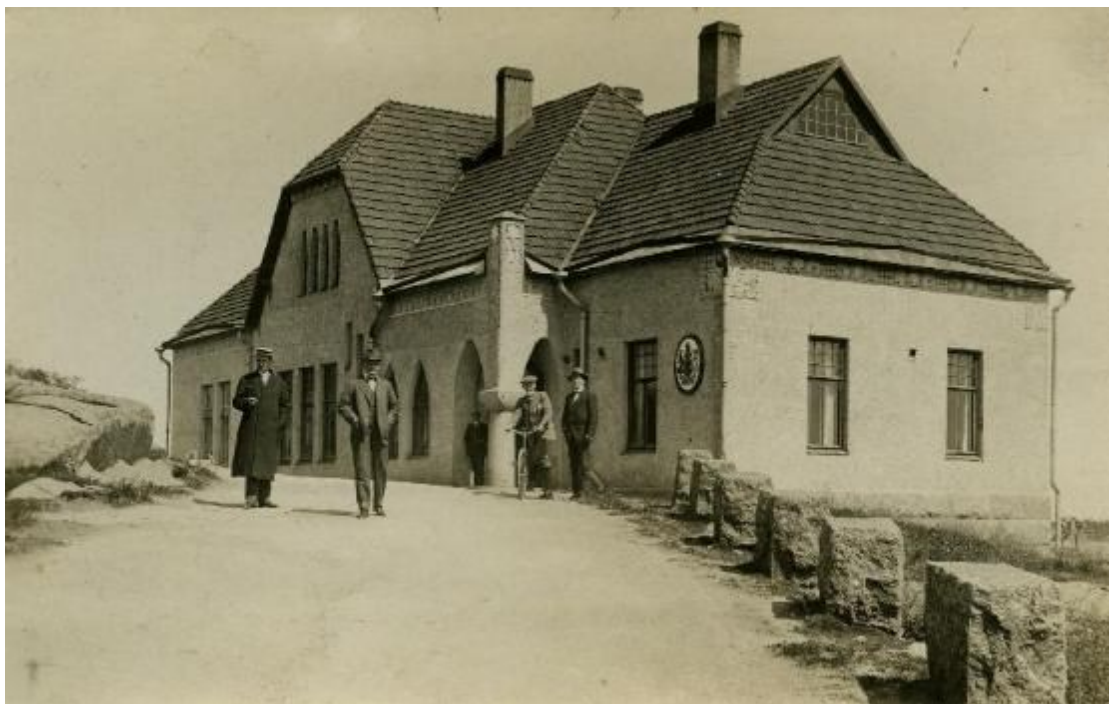
Kuva 14. Pääkonttori laajennettuna vuonna 1916 (Tuntematon valokuvaaja 1916)

Vuonna 1910 pääkonttorille tehtiin 6,8 metrin pituinen laajennus yhtiön silloisen johtajan vävyn, arkkitehti Birger Brunilan toimesta (ks. liite 4). Laajennus sisälsi kaksi huonetta. Talvi- ja jatkosodan aikana – vuosina 1939–1944 – tehtaat kärsivät suuria vahinkoja, mutta pääkonttori tiettävästi säilyi vaurioitta. Sotien jälkeen yläkerran tilat muokattiin asuinkäyttöön rakentamalla sinne keittiö ja muita asuintiloja. (Enso-Gutzeitin henkilöstölehti 1986, 8–9.) Kuvassa 14 (s. 21) on pääkonttori laajennuksen jälkeen.

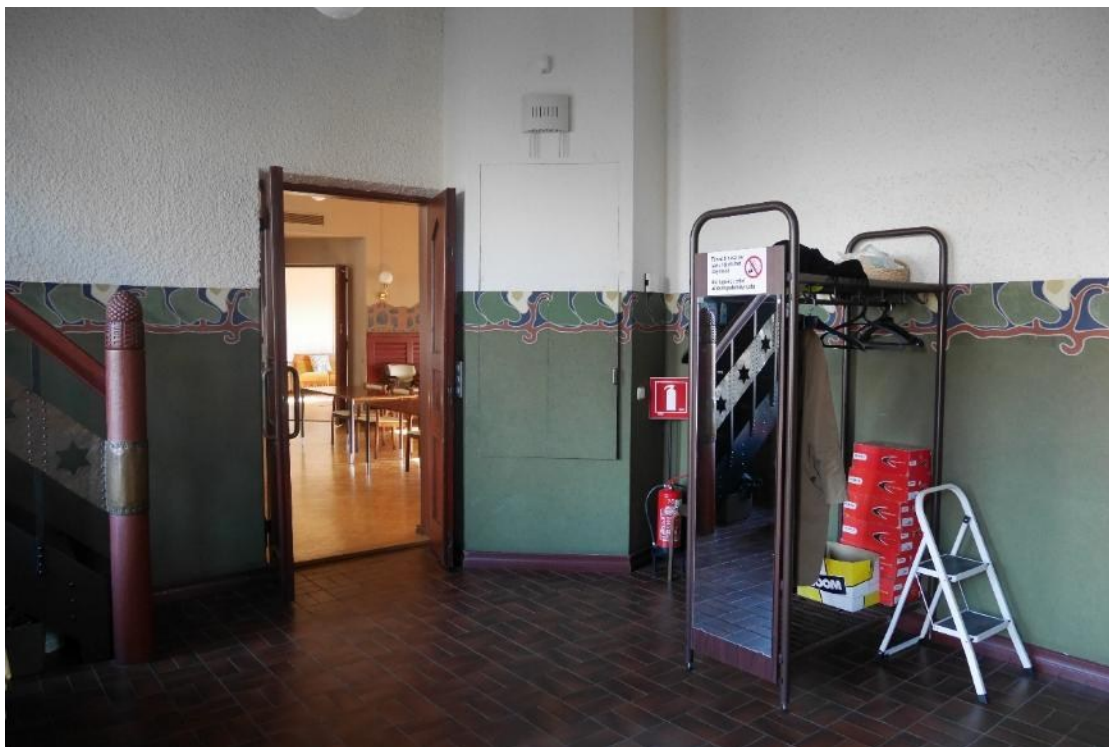
Kuva 15. Eteinen kuvattuna ulko-ovelta

Eteisen koristemaalauksissa (kuva 15, s. 23) on köynnösmäinen kasviaihe ja se mukailee alkuperäistä koristekuviota. Osa esiin otetusta alkuperäisestä koristemaalauksesta on piilossa lastulevyvuorauksen alla, jolla on haluttu peittää sähkötaulu. Kuvassa 16 (s. 23) vuorauksen luukku on avattu, jotta alkuperäiset koristemaalaukset näkyvät. Esiinotettujen koristemaalausten alapuolella pystyy näkemään poistetut maalikerrokset. Alkuperäisistä maalauksista näkee, että koristekuvio on ollut laajempi, kuin nykyisissä maalauksissa: Alapuolelta kuviota on hieman kavennettu ja yläpuolelta kuvio on osittain peitetty. Seinän yläosan voimakasstruktuurisen rappauksen kohdat ovat koristekuvion kukkien yläpuolella tehty uudelleen (ks. liite 9).

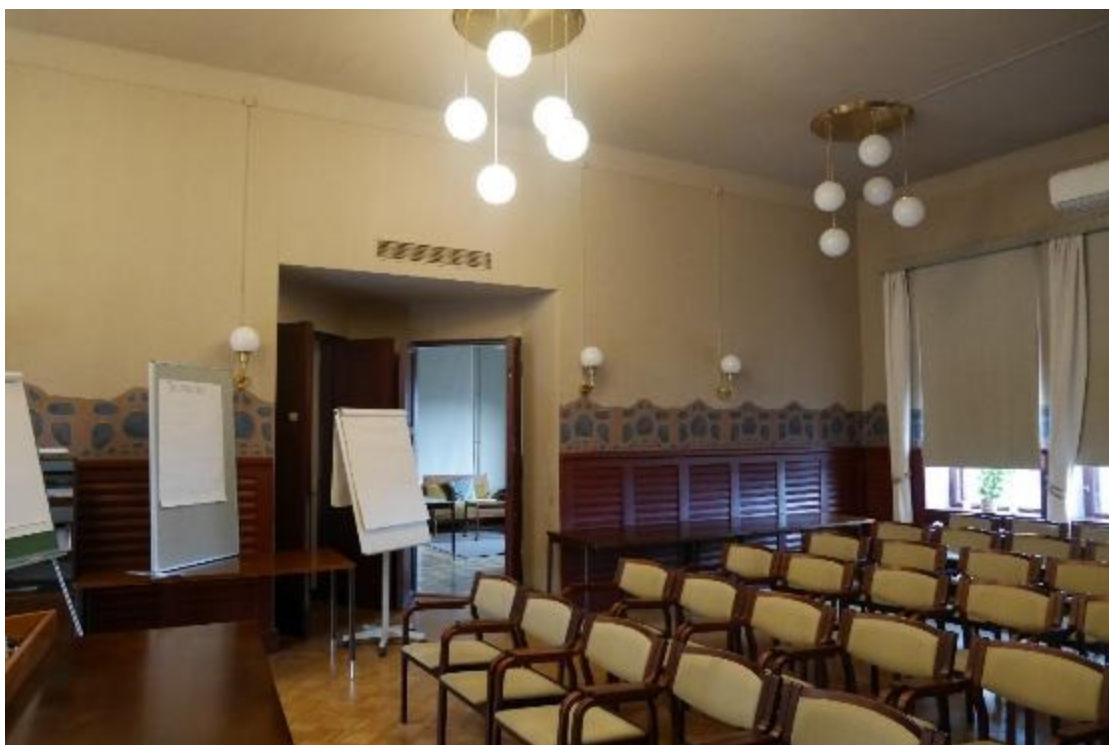
Kuva 17. Iso neuvotteluhuone

Ison neuvotteluhuoneen koristemaalaukset mukailevat kiviä jugendin mukaisesti (kuva 17). Neuvotteluhuoneen koristemaalaukset ovat rekonstruktiot, sillä maali on irtoillut paikoin, eikä sen alta näy alkuperäisiä koristekuvioita (ks. liite 9). Lisäksi seinän rappauspinta on monien maalikerrosten alla ja sel-laiseksi se on jätetty, toisin kuin eteisessä koristekuvioiden kohdalta.

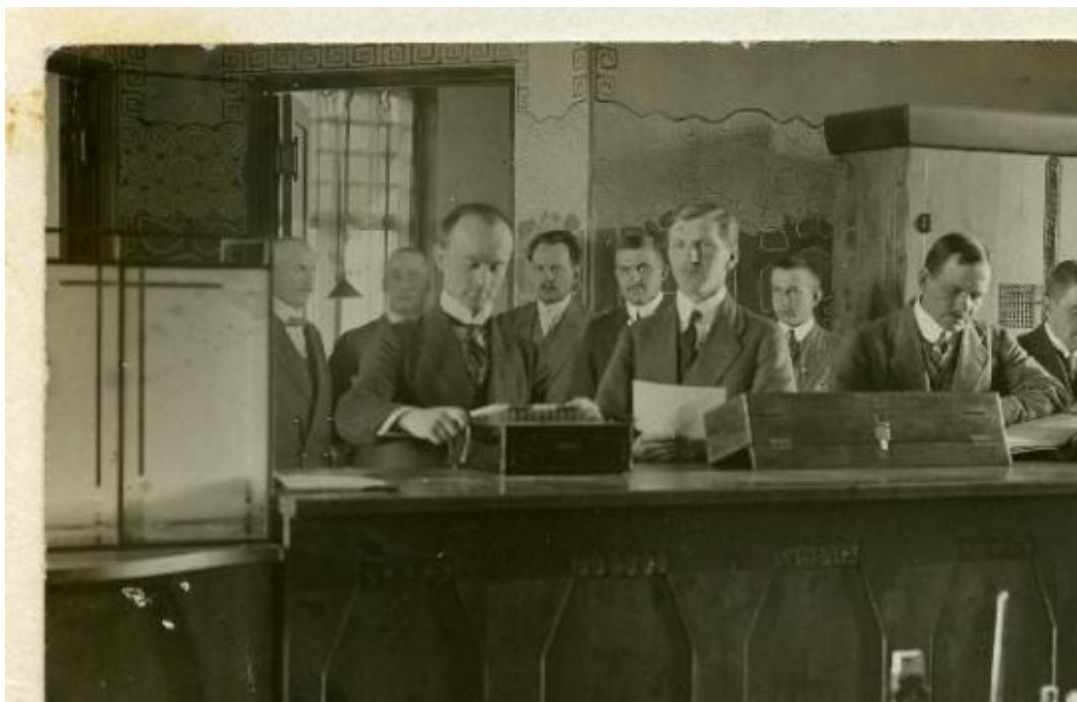
Kuva 18. Yksityiskohta kuvasta Miehiä konttoripöydän takana (Tuntematon valokuvaaja 1910–1920)

Osa koristemaalauksesta on alkuperäisen koristemaalauksen mukainen (kuva 18, s. 25). 1980-luvun rekonstruktiossa ei kuitenkaan ole koristekuvion yläpuolella olevaa osiota eikä meanderikuvioita muistuttavia nauhaornamenteja. Rekonstruktio on siis hyvin pelkistetty verrattuna alkuperäiseen.

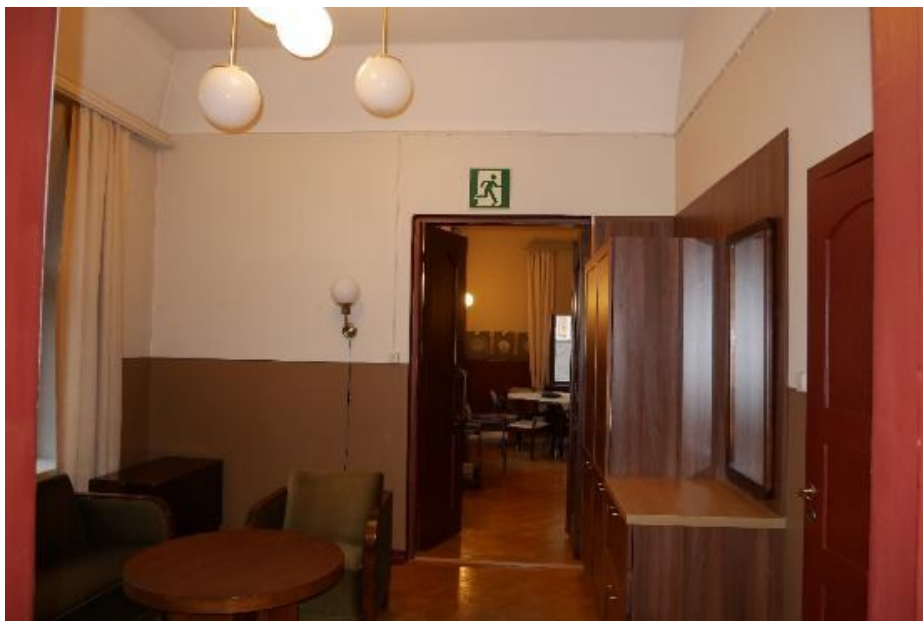
Kuva 19. Saunakamari

1980-luvun remontin jäljiltä nykyinen saunakamarin koristemaalaukset ovat pelkistetyt (kuva 19). Alkuperäisen pohjapiirustuksen leikkauskuvassa näkyy, että saunakamariin on ainakin suunniteltu koristemaalaukset seinien yläosaan (ks. liite 2). Mahdollisten koristemaalauksen olemassaolon selvittämiseen ei kuitenkaan tässä opinnäytetyössä keskitytty ajansäästämisen vuoksi.

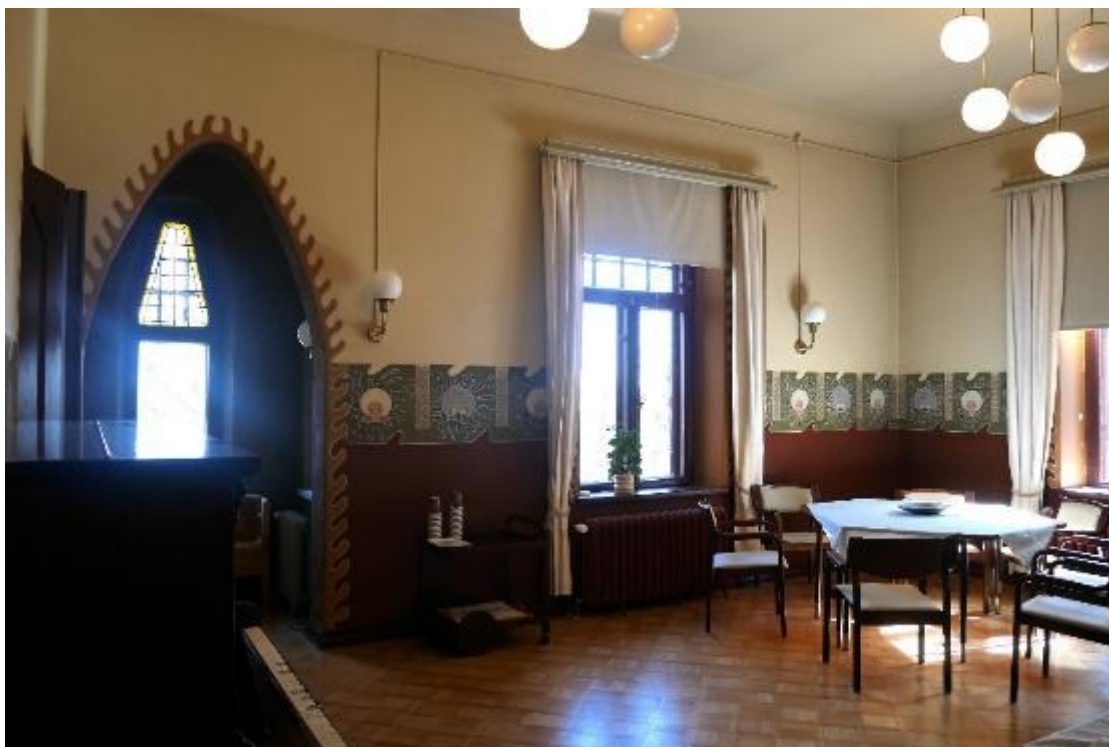
Kuva 20. Pieni neuvotteluhuone

Pienen neuvotteluhuoneen koristemaalaukset ovat retusoidut ja niissä kuvataan vuoron perään lintua ja peikkoa. Alkuperäisistä koristemaalauksista ei ole säilynyt arkistomateriaalia, jonka kautta nykyisiä koristemaalauksia voisi verrata mahdollisesti erilaisiin alkuperäisiin koristemaalauksiin. Kuitenkin koristemaalauksen kohdalla näkyy alkuperäinen rappauspinta eteisen tapaan, jolloin voisi olettaa, että koristemaalaukset on retusoitu vanhojen koristemaalauksen mukaan. Alkuperäinen pinta on siis kaivettu esiin maalikerrosten alta. Pienen neuvotteluhuoneen koristemaalauksen määrä nykytilassaan on selkeästi muita huoneita rikkaampaa (kuva 20).

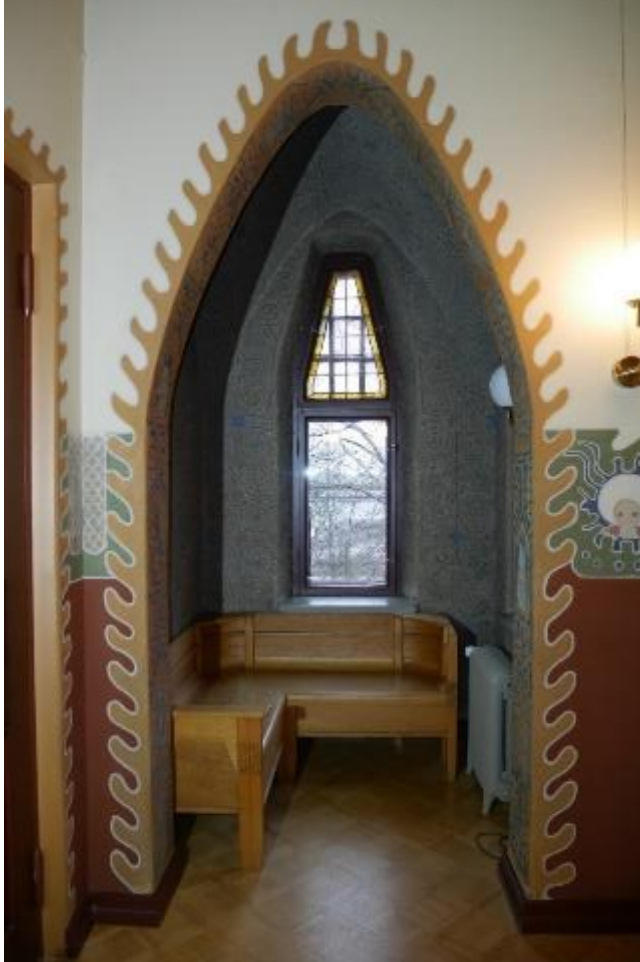
Kuva 21. Erkkeri

Huoneessa on ristiholvattu erkkeri (kuva 21). Erkkerin syvän holvikaaren rappauspinta on hierretty sileäksi ja siinä esiintyy eläinhahmoja sekä havupuita muistuttavia kuvioita. Itse erkkeri on roiskerapattu seiniä ja kattoa myöten. Maalaamattomaan roiskerappauspintaan on maalattu ohuet, spiraalimaiset köynnökset sekä yksinkertaiset kukkakuviot (kuva 22, s. 28).

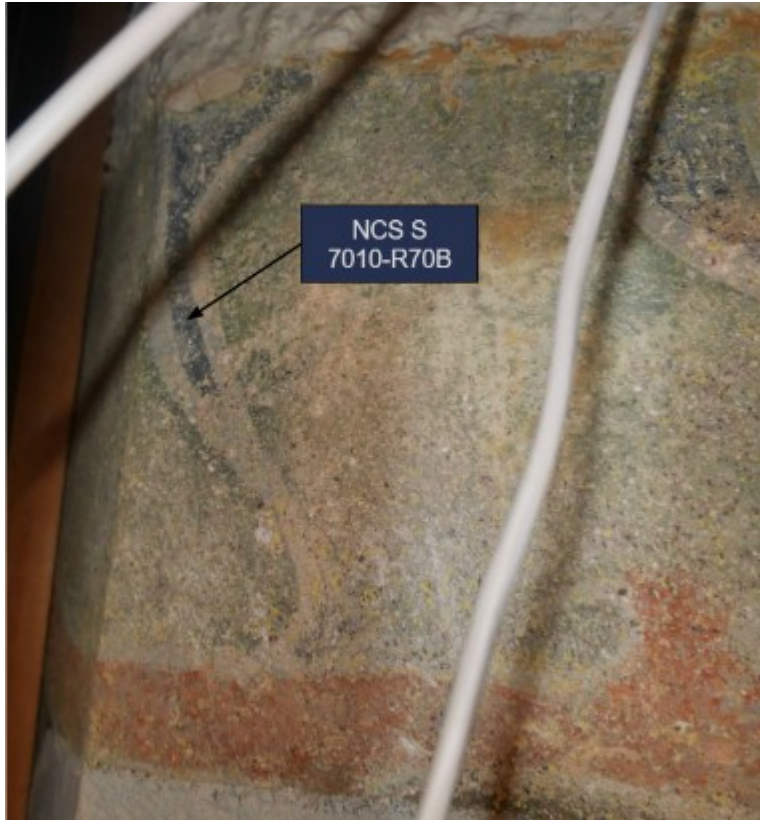
Eteisen alkuperäisissä koristemaalauksissa (kuvat 32 ja 33) on käytetty melko samoja värejä kuin 1980-luvulla tehdyssä retusoinnissa, mutta sävyissä on eroja. Kuitenkin tulee ottaa huomioon, että esimerkiksi värisävyjen lähempi tarkastelu oli rajallista ahtauden vuoksi sekä kunnollinen valaistus oli yksin työskennellessä haastava toteuttaa. Lisäksi värisävyjen tulkintaan vaikutti poistettujen maalikerrosten jäämät seinäpinnalla.

Kuva 32. Eteisen alkuperäisten koristemaalauksen värisävyt (1/2)

Kuva 33. Eteisen alkuperäisten koristemaalauksen värisävyt (2/2)

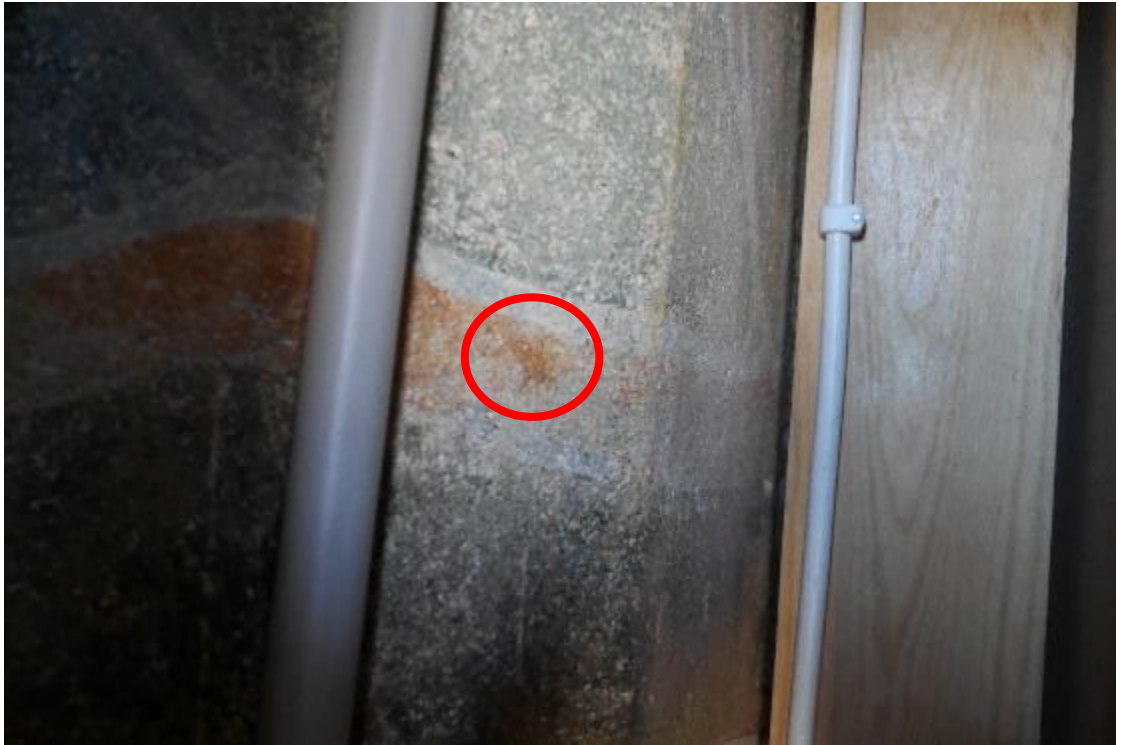
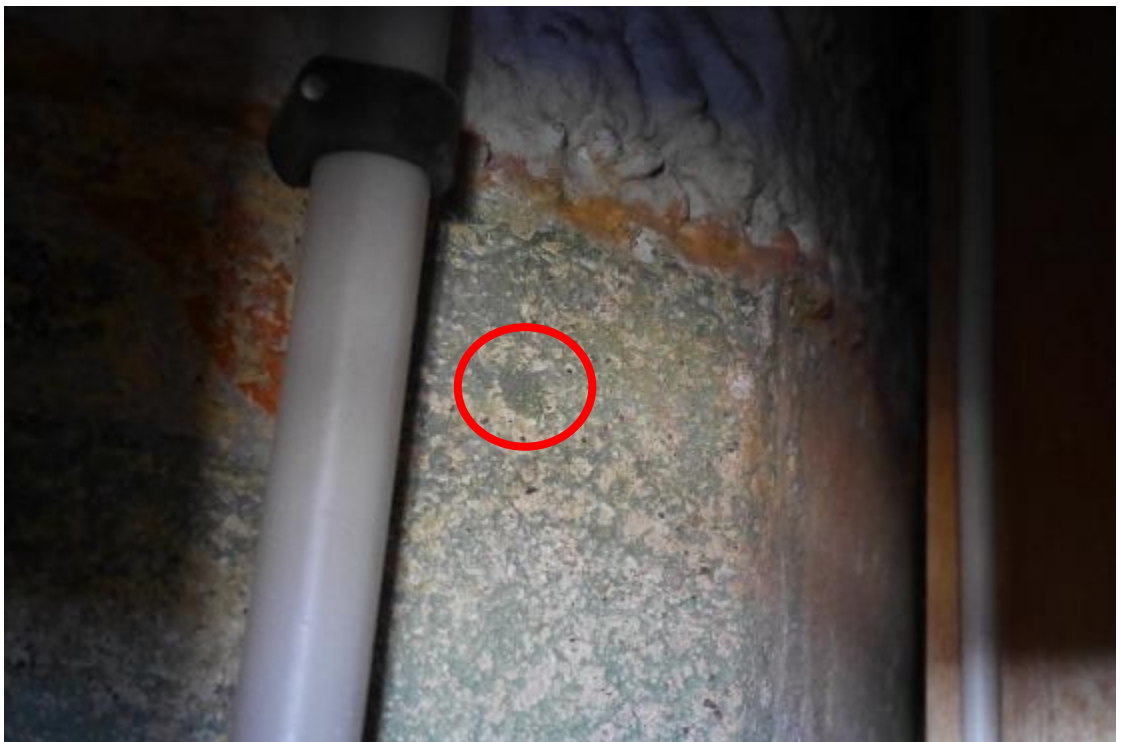
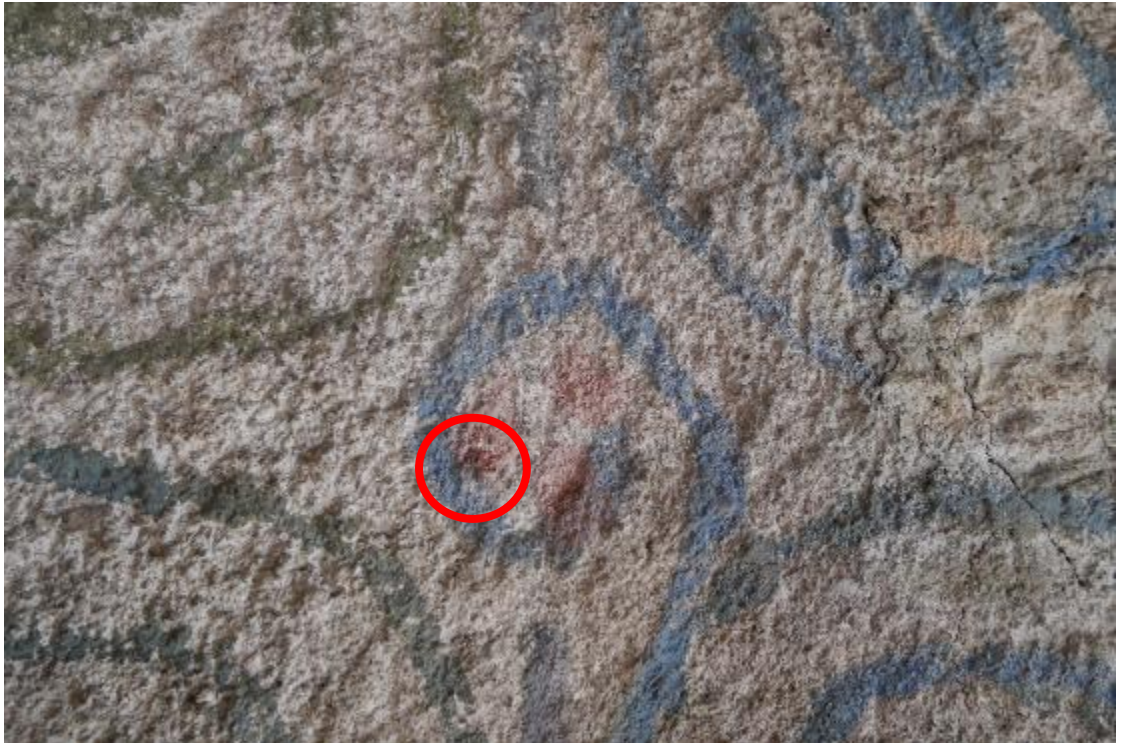
Testit kostutetulla sormella

Proteiinitestien tulokset

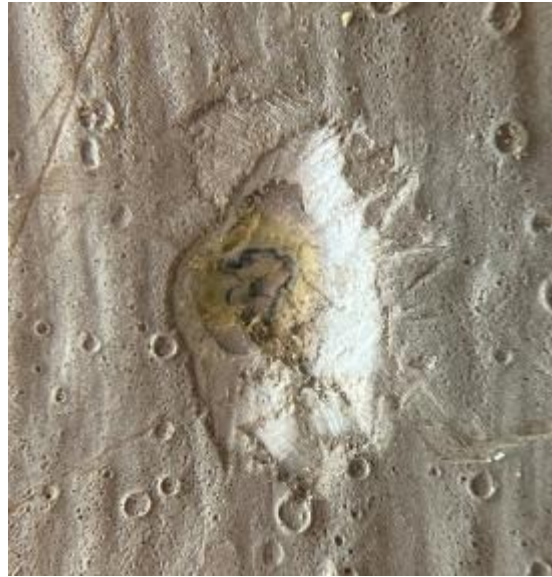
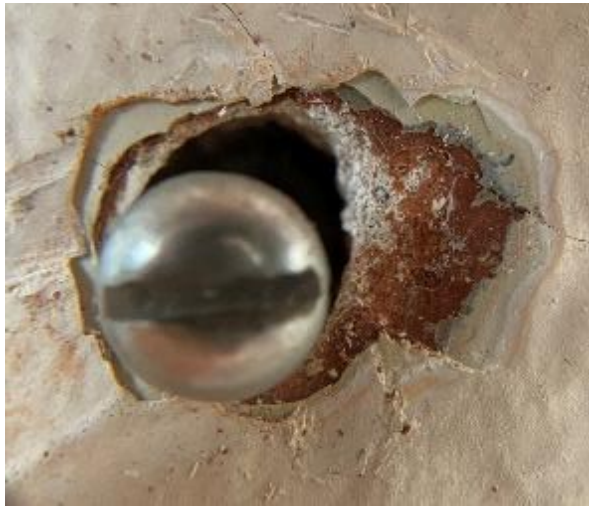
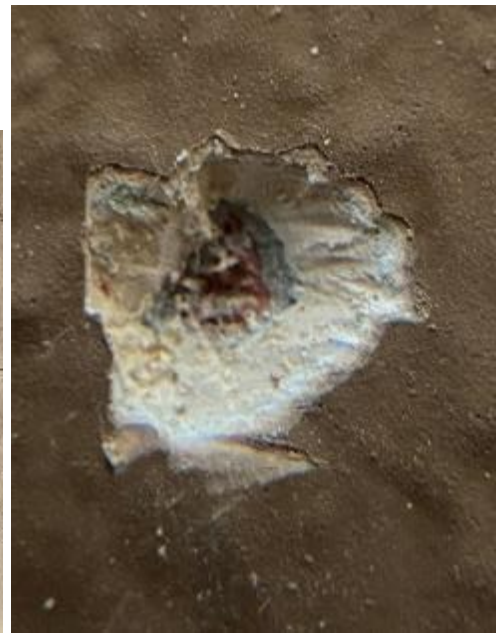
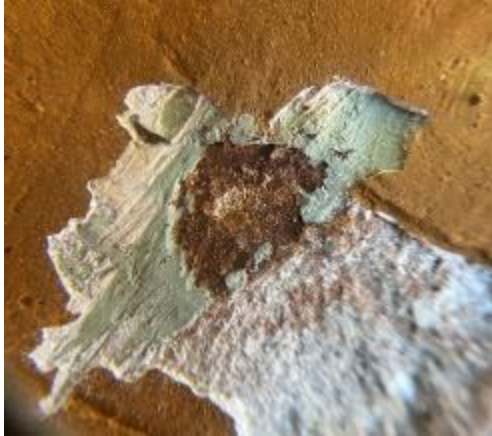
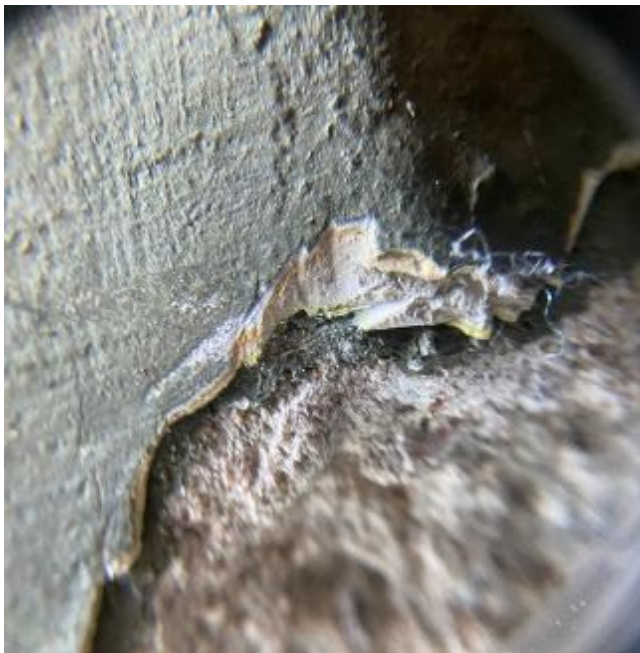
Kraatterit

Huoneen ovi- ja ikkuna-aukkoja reunustaa aaltomainen kehys. Kehys on ollut todennäköisesti alkuperäisessäkin versiossa, sillä alueelle tehty kraatteri paljastaa, että alin värikerros on tummanoranssi. Muualla huoneen seinällä väritys on ollut punaruskea (ks. liite 8).

Muissa huoneissa alkuperäisiä koristemaalauksia ei ole jätetty esiin, joten selvitin seinien alkuperäisen värityksen kaikista huoneista kraatterien avulla (ks. liite 8). Eteisessä seinien alaosan alkuperäinen väritys on ollut tummanvihreä, kuitenkin sinertävämpi kuin nykyinen seinien alaosassa oleva vihreä. Leikkauspiirustuksen (liite 2) mukaan seinien alaosa pitäisi olla punertava. Samoin saunakamarissa leikkauspiirustuksen seinän värisävy ei täsmää, joten leikkauspiirustus on todennäköisesti vasta suunnitelma. Saunakamarissa ja pienessä neuvotteluhuoneessa seinien alkuperäisväri on ollut punaruskea, NCS S 6020-Y40R. Seinien väritys on ollut koko seinän pituudelta sama.

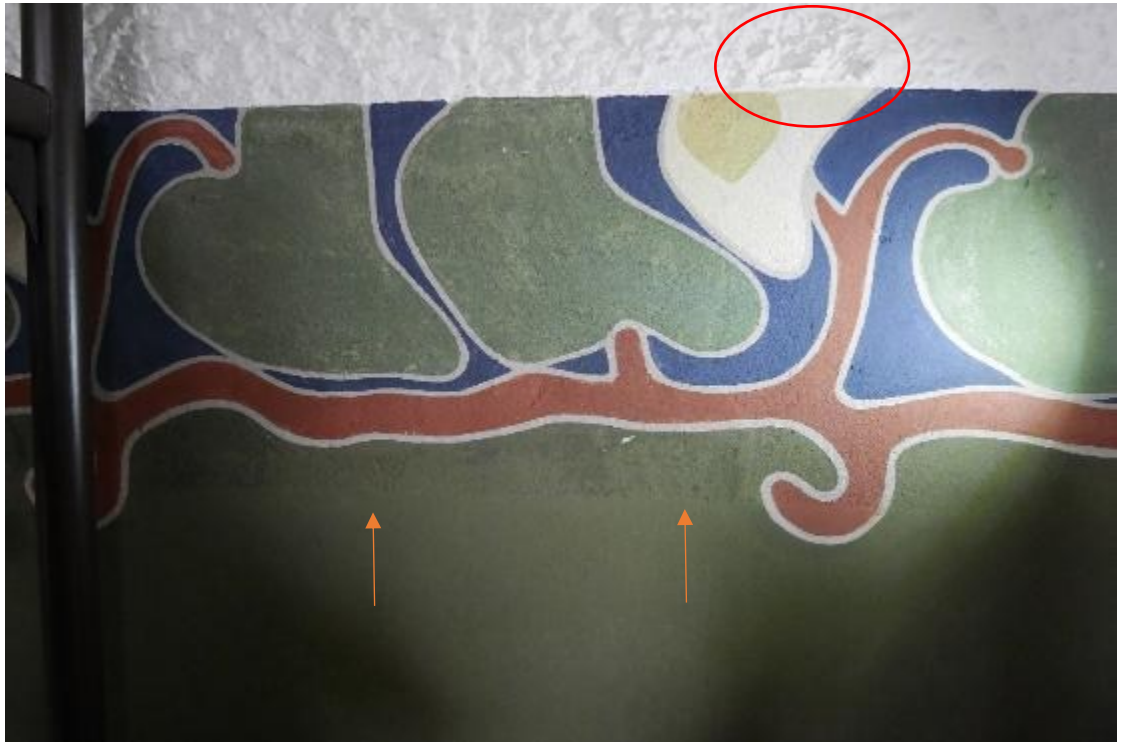
Eteinen: Uudelleen tehty rappauspinta kukan kohdalle sekä rappauspinnan näkyminen sivuvalossa.

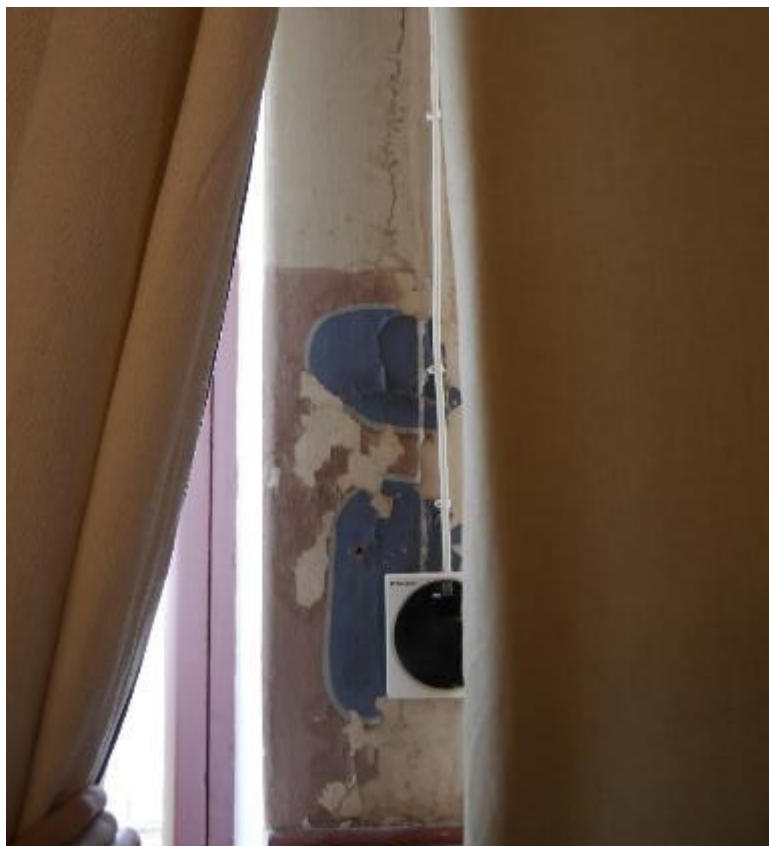
Iso neuvotteluhuone: Rapistunut maalipinta ja vesivaurio
