# Forssan kirkko

Rakennushistoriallinen selvitys, osa 1

OPINNÄYTETYÖ  
Marraskuu 2025

Rakennusarkkitehdin tutkinto-ohjelma

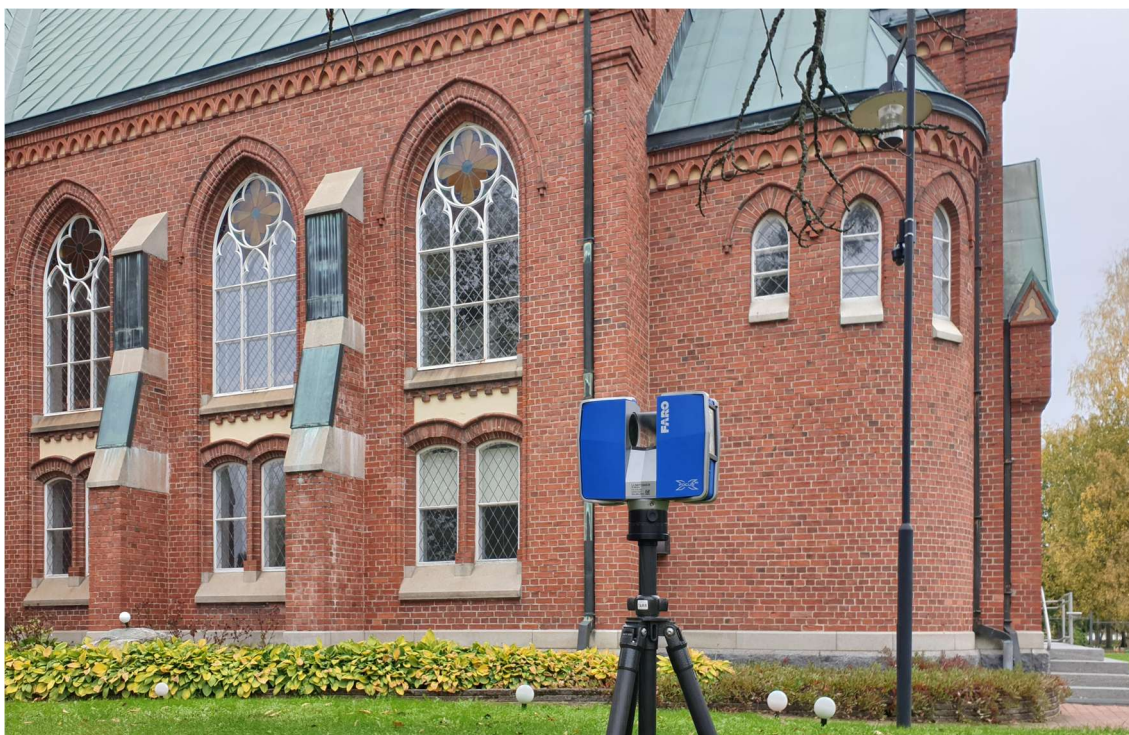
KUVA 2. Forssan kirkon ulkokuoren laserkeilausta 3.10.2024 (Kuva: Joonas Saarela 2024).

Lokakuussa 2024 Forssan kirkon ulkotilat laserkeilattiin yhteistyössä Anna Meriläisen kanssa ammattikäyttöön tarkoitettulla Faro Focus3D X 330 -laitteella. Samassa yhteydessä toteutettiin myös Kojjärven kirkon ulkokuoren laserkeilaus, joka liittyi Meriläisen rakennushistorialliseen selvitykseen. Muutama viikko myöhemmin laserkeilasin Forssan kirkon sisätilat erikseen, sillä rakennuksen laajuuden vuoksi pelkkä ulkokeilaus vei useita tunteja. Ensimmäisen keilauskerran aikana ei ollut myöskään täyttä varmuutta siitä, että kummankaan kohteen laserkeilaus tai myöhemmin muodostettava pistepilvimalli onnistuisivat suunnitellusti.

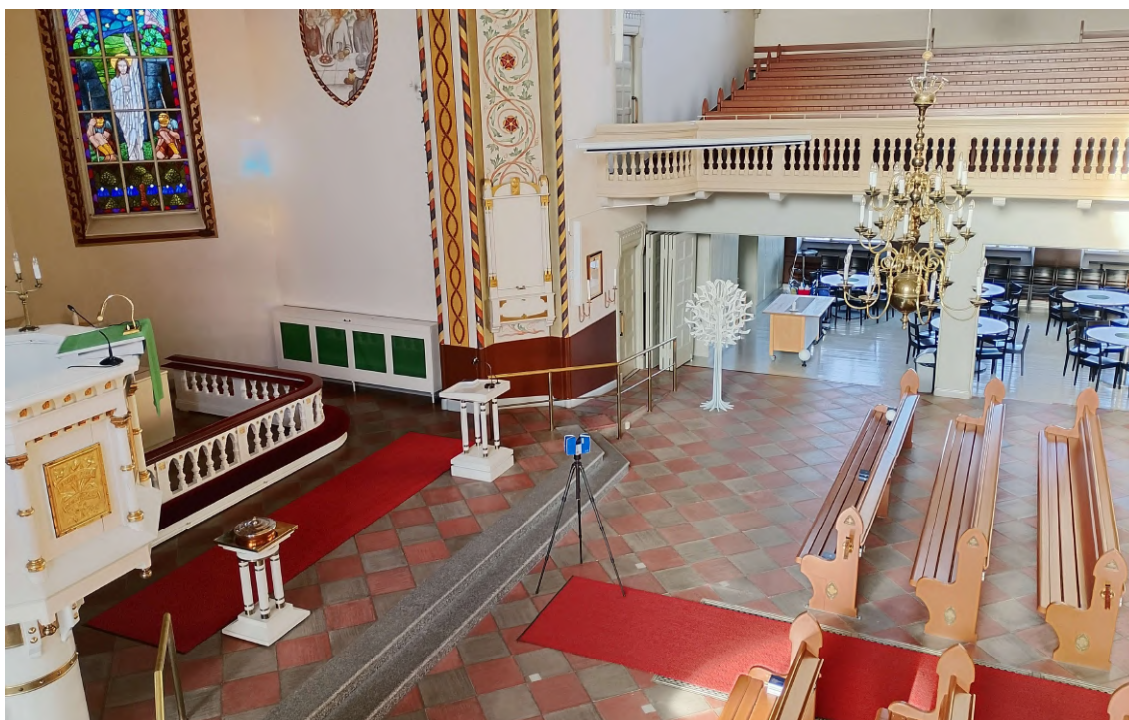
KUVA 3. Forssan kirkon sisätilojen laserkeilausta 29.10.2024 (Kuva: Joonas Saarela 2024).

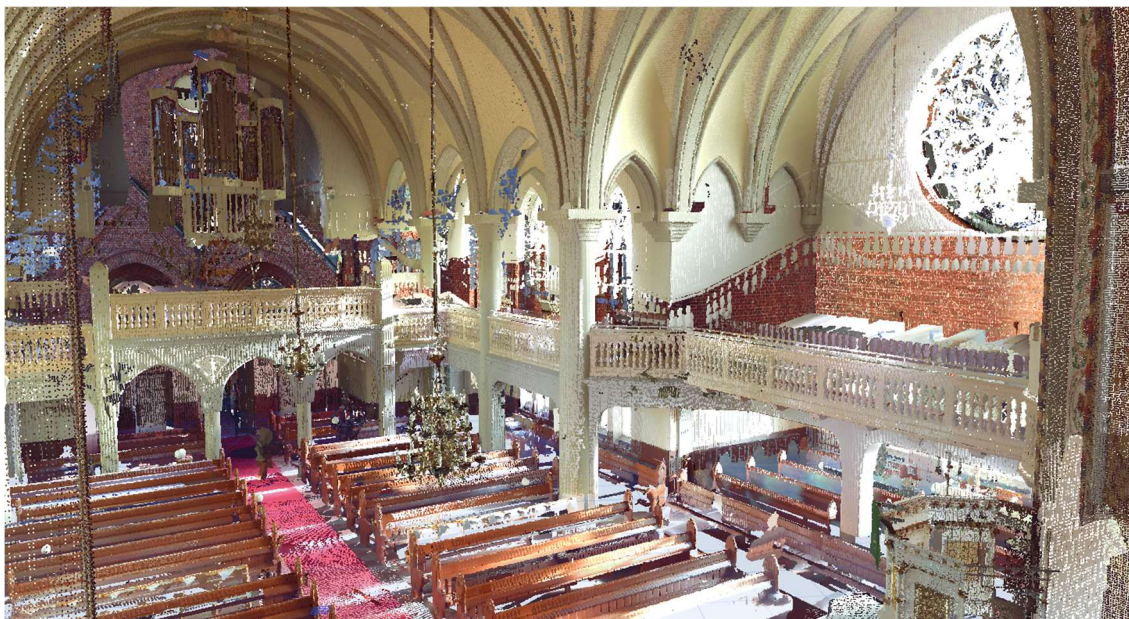
KUVA 4. Sisätiloista laserkeilatussa pistepilvimallissa pienet yksityiskohdat sekä tilaa rajaavat alakatot lisäävät pistepilvien määrää ja siten tiedoston kokoa (Kuva: Joonas Saarela 2024).

Faro-laserkeilaimella muodostettujen pistepilvimallien vieminen Archicad 28 -suunnitteluohjelmistoon osoittautui odotettua monimutkaisemmaksi ja aikaa vieväksi prosessiksi. Muistikortille tallennettu pistepilvi oli mahdollista muuntaa Archicad-yhteensopivaan tiedostomuotoon vain Tampereen ammattikorkeakoulun tietokoneella. Laserkeilauksesta saatu aineisto oli ensin muunnettava e57-tiedostoksi Tampereen ammattikorkeakoulun kannettavalle tietokoneelle asennettun Faro Scene -ohjelman avulla. Tähän työvaiheeseen kului vähintään neljä tuntia sekä Forssan kirkon että Kojjärven kirkon ulkotilojen osalta. Faro Scene -ohjelmasta tuodut pistepilvet olivat tiedostokooltaan 2–5 Gt.

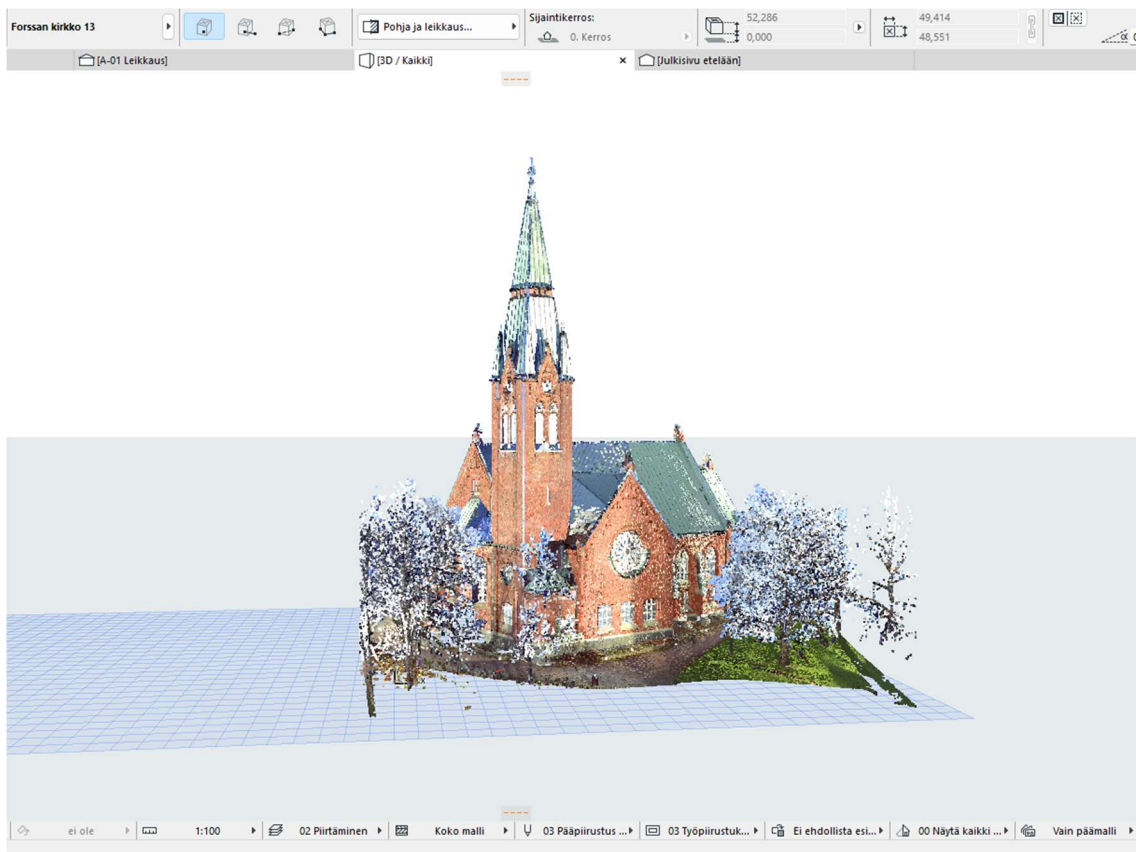
KUVA 5. Forssan kirkon pistepilvimalli Archicad-suunnitteluohjelmistoon tuotuna 13.11.2024 (Kuva: Joonas Saarela 2024).

Pistepilvimalli osoittautui kuitenkin hyödylliseksi Forssan kirkon tietomallintamisessa. Kun pistepilvi oli tuotu Archicadiin, sen päälle voitiin piirtää ja mallintaa mittatarkasti. Pistepilvimallin perusteella laaditut ajantasapiirustukset ja tietomalli olisivat huomattavasti tarkempia kuin aikaisempiin piirustuksiin pohjautuvat mallit. Rakennuksen kulmat eivät esimerkiksi osoittautuneet tasan 90-asteisiksi, kuten aiemmissa piirustuksissa. Kirkkoa ei tarvinnut mitata käsin paikan päällä, ja myös käden ulottumattomissa sijaitsevat mitat olivat helposti saatavissa pistepilvimallista. Mallinnettavien rakennusosien materiaalit ja värit olivat nähtävissä suoraan pistepilvestä, jolloin erillistä valokuvien tarkastelua ei tarvittu.

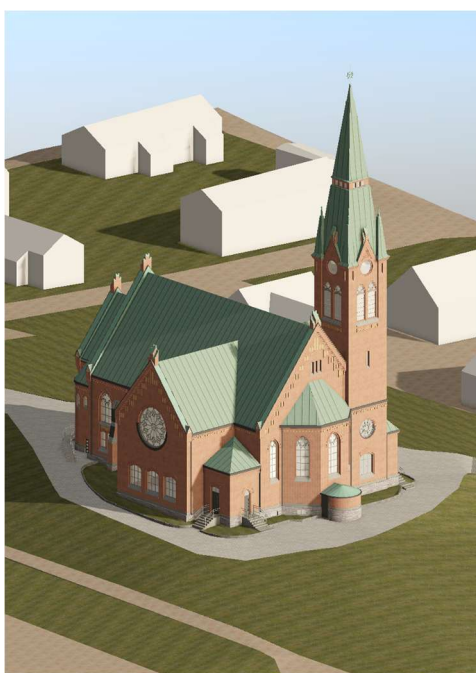
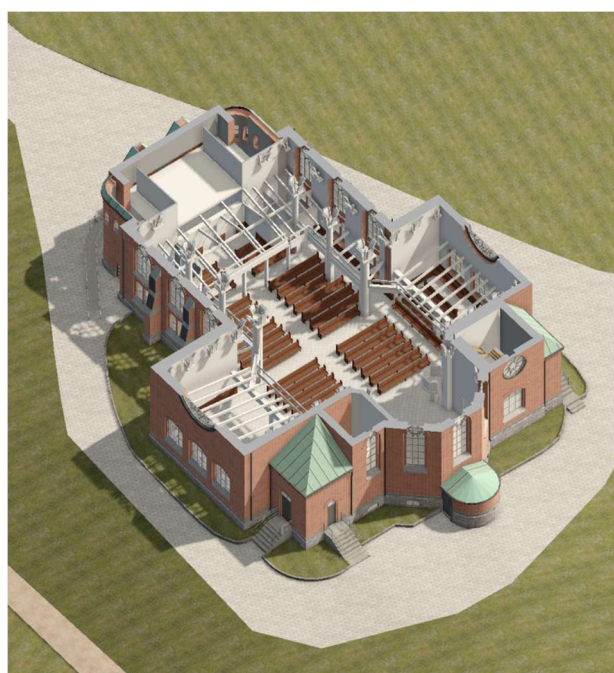
KUVA 14. Forssan kirkon tietomalli puhelimeen ladattavalla BIMx-sovelluksella tarkasteltuna (Kuva: Joonas Saarela 2025).

KUVA 15. BIMx-sovelluksella tietomalliin voi tehdä mittauksia sekä pysty- ja vaakaleikkauksia (Kuva: Joonas Saarela 2025).

Archicadilla tehdyn projektin yhteensopivuus tarkastettiin Revit 2025 -suunniteluohjelmiston kanssa, jota on useiden arkkitehtitoimistojen käytössä. Tietomalli avautui Revit-ohjelmistossa ilman merkittäviä ongelmia. Ainoastaan pienissä yksityiskohdissa, kuten monimutkaisimmissa seinien ja kattojen liittymissä sekä kaarevissa seinissä, esiintyi ylimääräisiä viivatyyppisiä. Archicad-projekti on mahdollista kääntää myös esimerkiksi IFC- ja BIMx-malliksi. BIMx-malli on tarkoitettu vain 3D-muotoisen mallin tarkasteluun, mutta se on avattavissa kannettavilla laitteilla, kuten tabletilla tai puhelimella. Kohteen tietomallia voi siten esittää nopeasti, ja malliin on mahdollista tehdä vaivattomasti havainnollistavia pysty- tai vaakaleikkauksia (kuva 15).

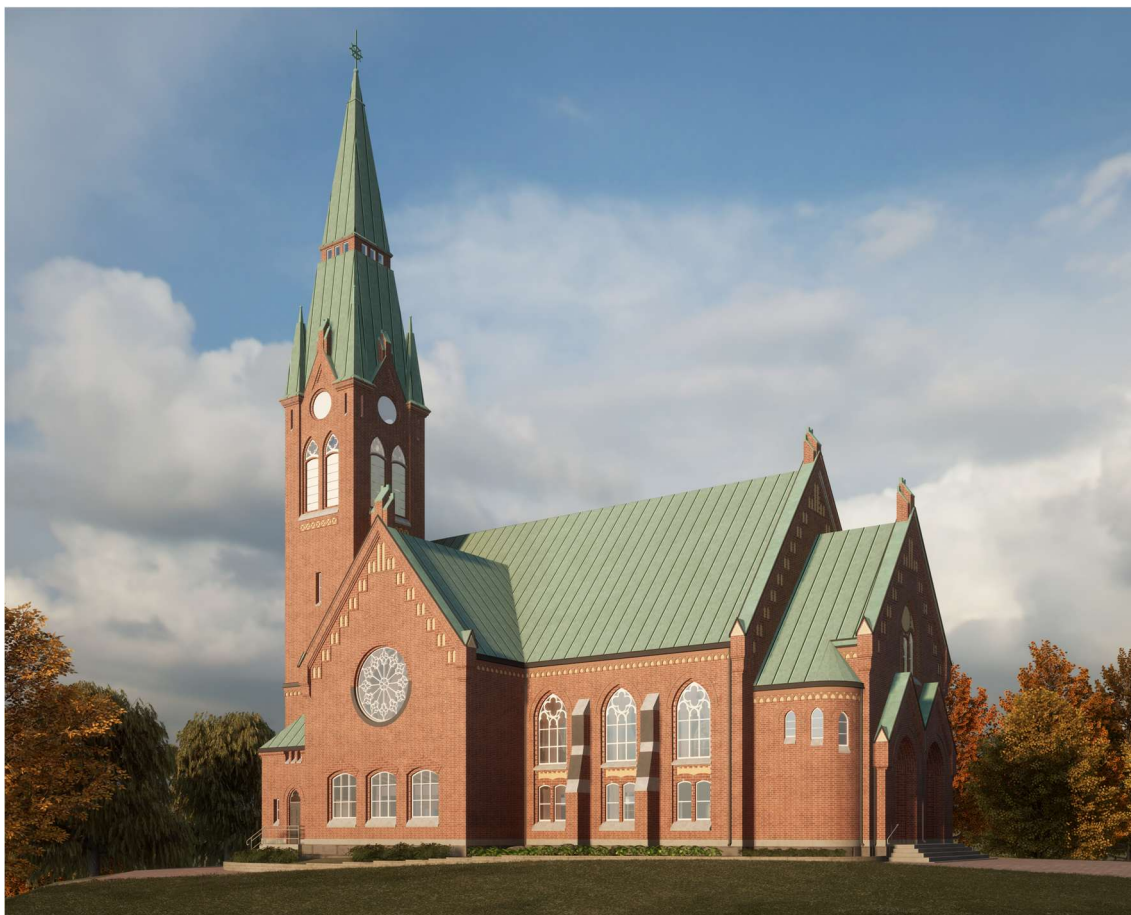
KUVA 16. Forssan kirkon tietomalli Twinmotion-visualisointiohjelmalla katsottuna (Kuva: Joonas Saarela 2025).

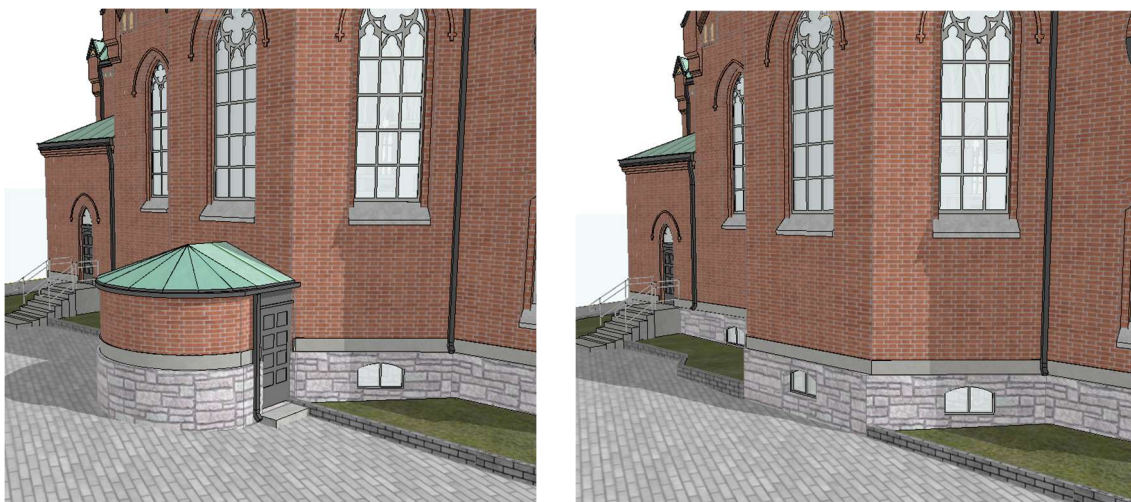
KUVA 17. Kirkkoon 1980-luvulla lisätty porrashuone Archicad-suunnitteluohjelmistolla katsottuna (Kuva: Joonas Saarela 2025).

KUVA 18. Tietomallin avulla voidaan esimerkiksi havainnollistaa kirkon tilaa ennen ajan saatossa tehtyjä muutoksia (Kuva: Joonas Saarela 2025).

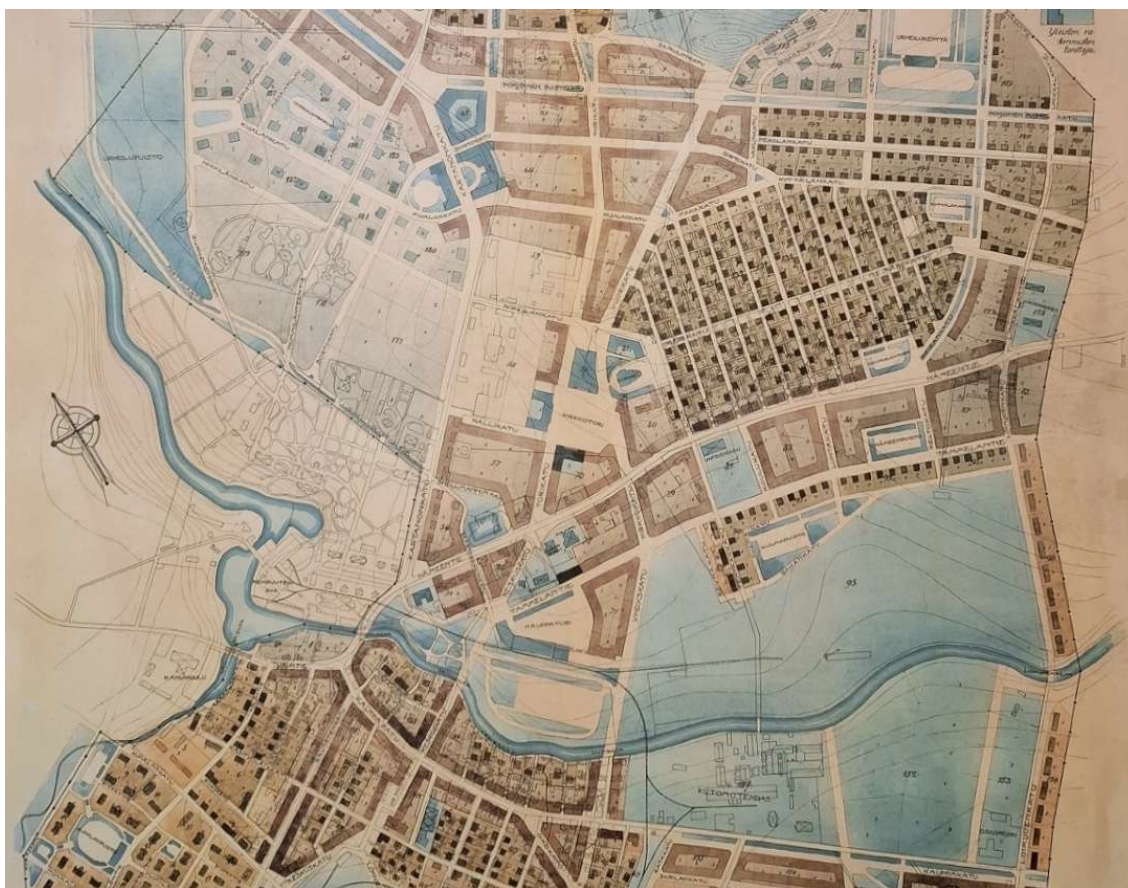
KUVA 23. Ote Forssan kauppalan ensimmäisestä asemakaavasta. Bertel Jungin vuonna 1924 laatimassa kaavassa kirkon luoteispuolelle oli sijoitettu oma kirkkotori (Kuva: Forssan seurakunta 2025).

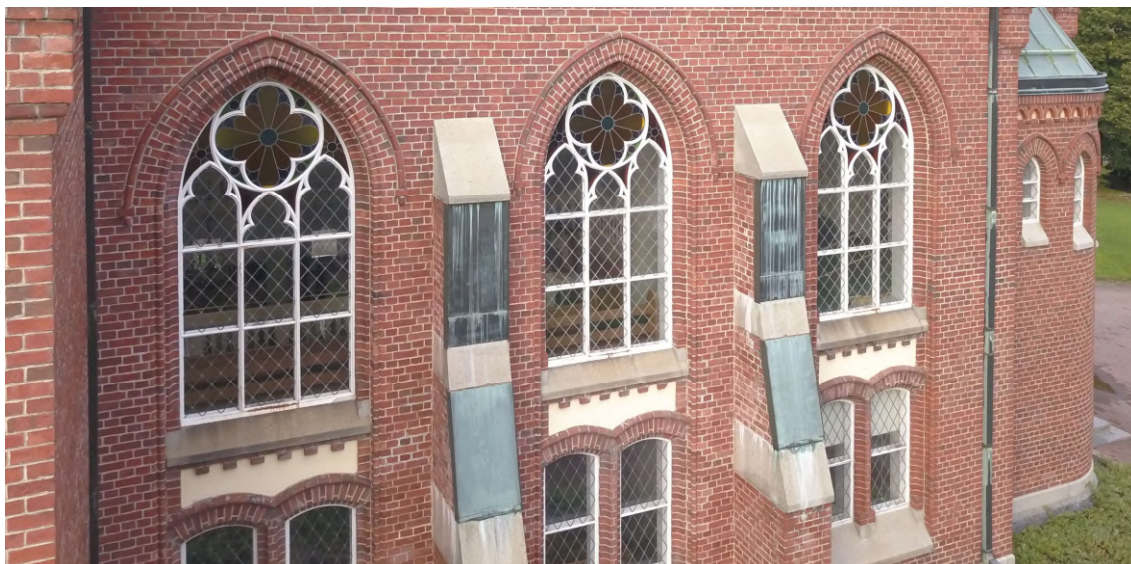
KUVA 42. Kirkon ulkonevat tukipilarit sekä koristeelliset ruusu- ja suippokaari-ikkunat ovat uusgoottilaisen tyylin piirteitä (Kuva: Joonas Saarela 2025).

Kirkon pitkien julkisivujen neljä ulkonevaa tukipilaria (eng. buttress) ovat rakennustekninen ratkaisu, joka on peräisin alkuperäisen goottilaisen arkkitehtuurin ajoilta (kuva 42). Myöhäiskeskiajalla kirkkojen korkeita seiniä ja holveja täytyi tukea lisää ulkopuolisten rakenteiden avulla. Tällöin kuormat siirtyivät kirkon ulkoseiniltä erillisille tukirakenteille, mikä lisäksi mahdollisti aikaisempaa suuremman ikkuna-aukotuksen. (Curl 1999.)

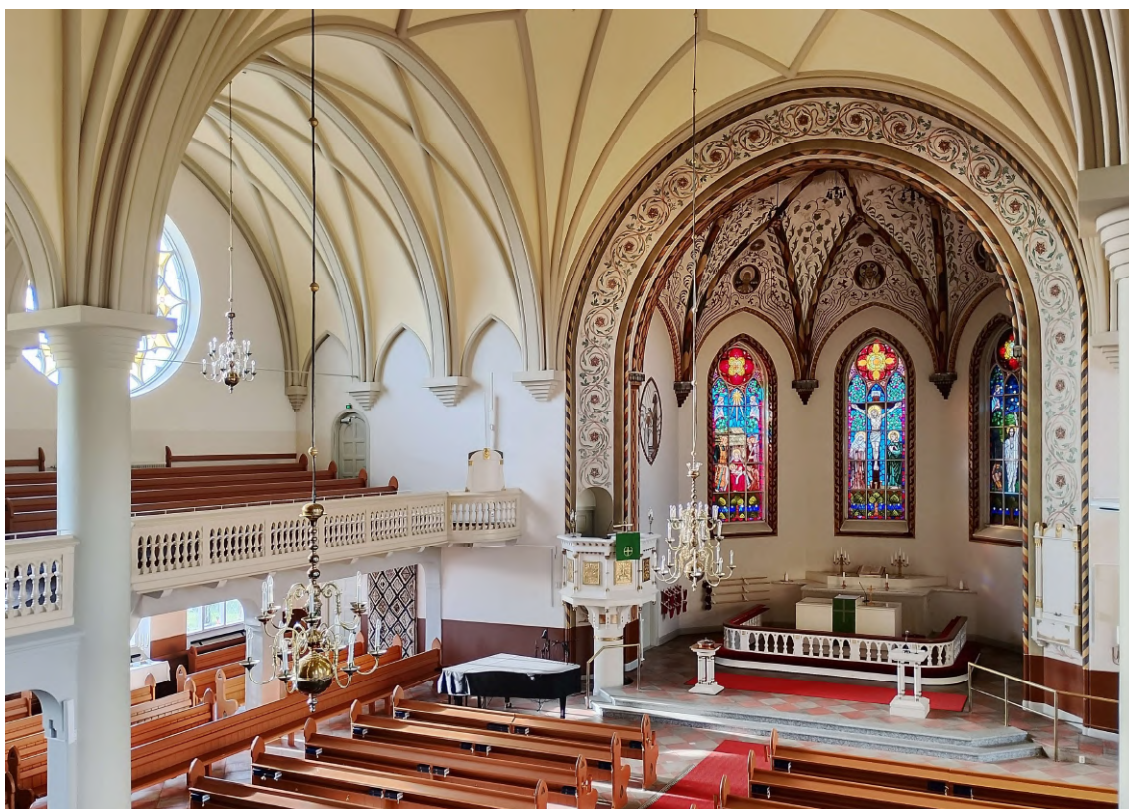
KUVA 43. Forssan kirkon alttari sijaitsee poikkeuksellisesti rakennuksen länsipäädystä (Kuva: Joonas Saarela 2025).

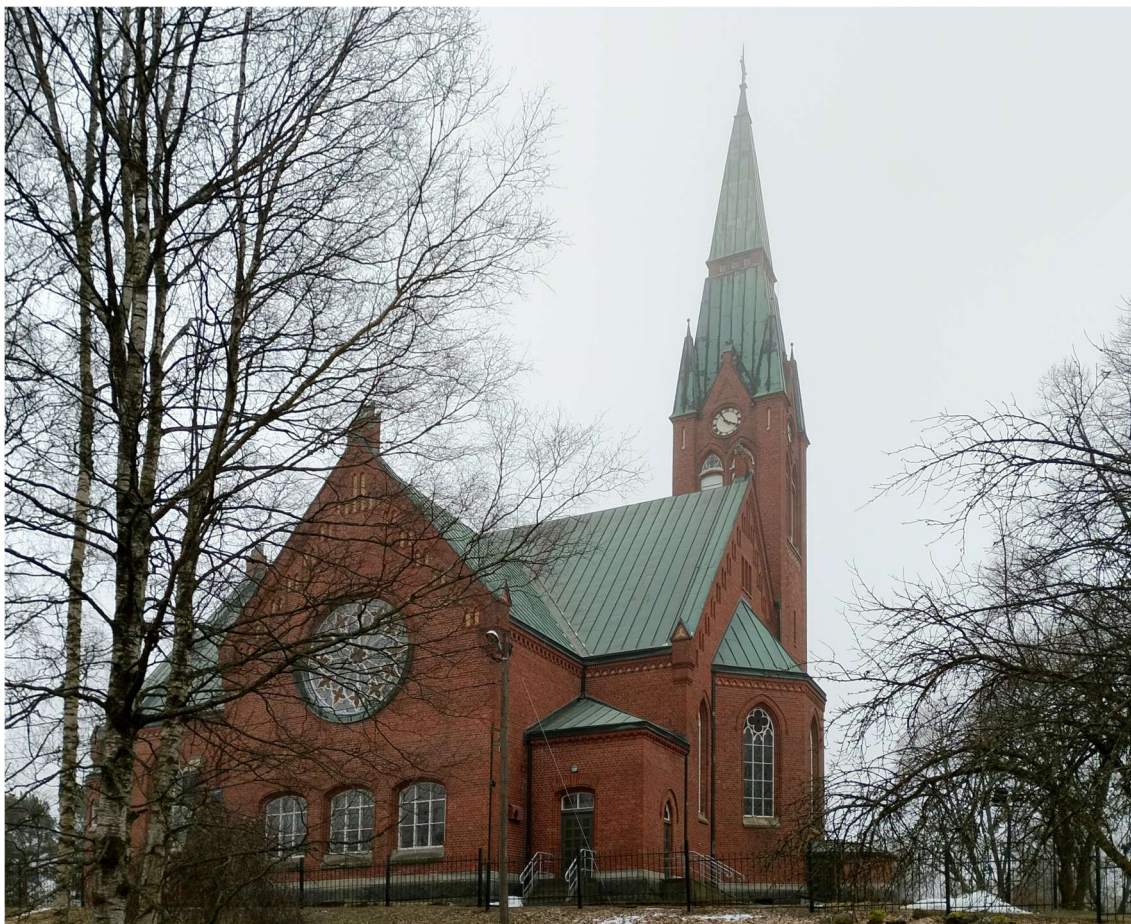
KUVA 44. Kansallisromanttinen tyylisuunta näkyy kirkossa esimerkiksi kellotornin epäsymmetrisessä sijainnissa (Kuva: Joonas Saarela 2025).

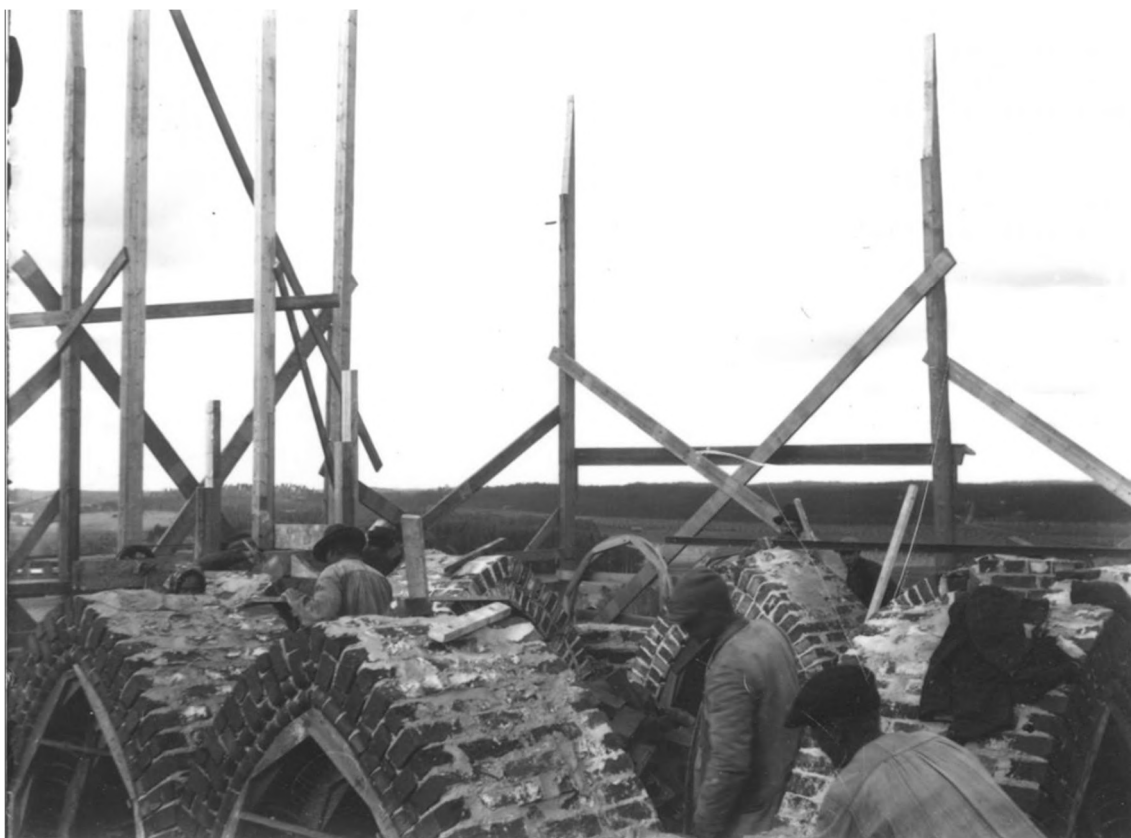
KUVA 49. Kirkon kellotornin soittoluukkujen muuraustyöt vuosina 1916–1917 (Kuva: Esko Aaltonen n.d.).

Tiiliholvit alun perin suunniteltujen teräsbetoniholvien sijaan nopeuttivat rakennustöitä ja tekivät holveista myös koristeellisempia. Holvitoissa käytettiin päiväpalkkalaskentaa, minkä ansiosta vaativat työvaiheet tehtiin huolellisesti. Kirkko saatiin syksyyn 1916 mennessä vesikattoon asti rakennettua ja rakennustöitä jatkettiin myös talven yli. Vuoden 1917 ensimmäisten kuukausien aikana työt jatkuivat sisärappaus- ja permantotöinä. (Aaltonen 1947, 142–143.)

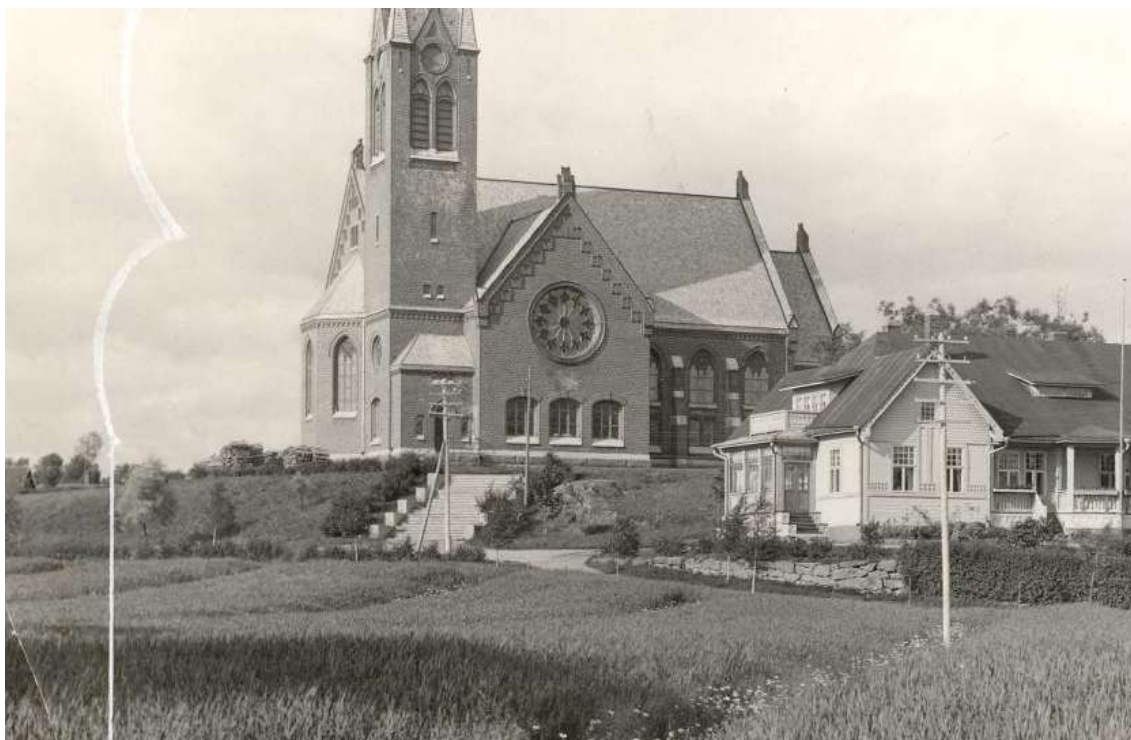
KUVA 51. Kirkkomäen aluetta siistittiin 1920-luvulla. Tuolloin ulkoportaat pappelilta kirkon eteläpuolelle valmistuivat (Kuva: Eric Sundström 1920–1929).

Kirkkovaltuusto valtuutti pastori Savolan tekemään laajennuspyynnön yhtiölle. Kirkkopihaa ehdittiin kuitenkin tasoittaa ja reitti Kalliomäen puolelle raivata ennen yhtiöltä saapunutta myönteistä vastausta. Pappilan länsipuolelta kirkon eteläpuolelle, sakastin sisäänkäynnin kohdalle, rakennettiin betoniset ulkoportaat 1920-luvun alussa (kuva 51). (Aaltonen 1947, 146.)

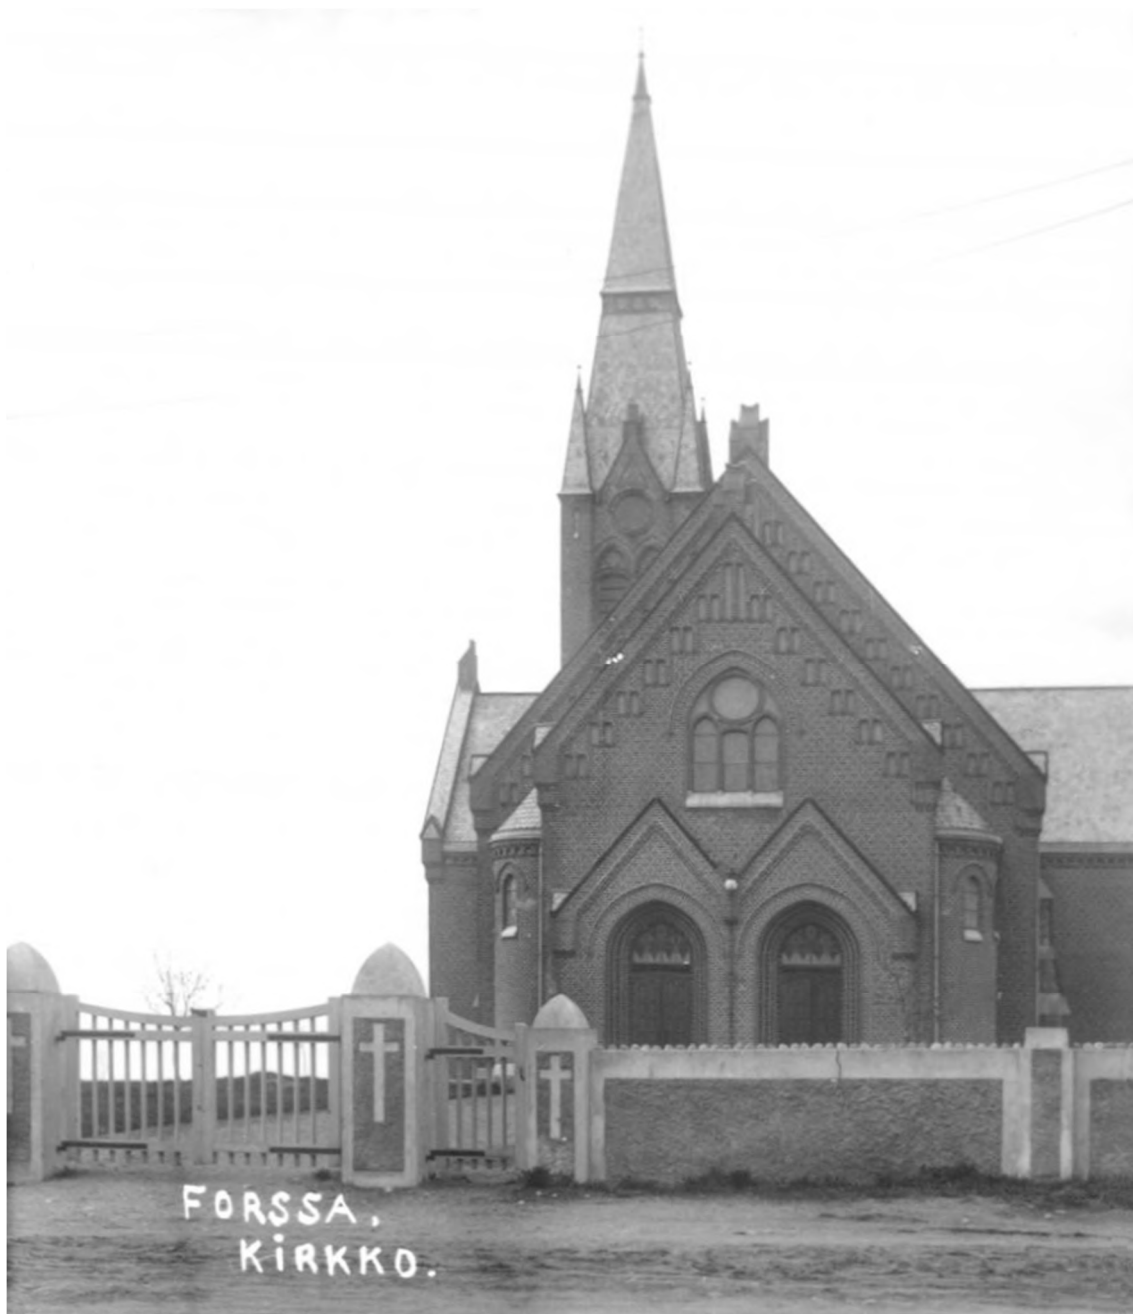
KUVA 52. Rakennusmestari Kalle Lekkalan suunnittelema betoniaita ja portti (Kuva: Valokuvaamo Hellas 1920–1929).

Syyskuussa 1922 kirkkovaltuusto pyysi arkkitehti Stenbäckiltä kirkon itäpuolelle toteutettavan kirkonaidan piirustuksia. Toiveena oli edustava ja julkiseen paikkaan sopiva aita, jossa olisi porttiholvi. Stenbäck laati vuonna 1923 luonnokset kolmesta eri aitatyypistä: kivi-, rauta- ja puuaidasta. Puuaitaehdotus hylättiin heti, mutta kivi- ja rauta-aidasta pyydettiin urakkatarjoukset. Rakennusmestari Kalle Leikkala laati myös omat piirustuksensa ja urakkatarjouksensa betoniaidasta. Lopulta kirkkovaltuusto hyväksyi Leikkalan suunnitelman ja 14 000 markkaa maksanut betoniaita saatiin valmiiksi kesällä 1924 (kuva 52). (Aaltonen 1947, 152.)

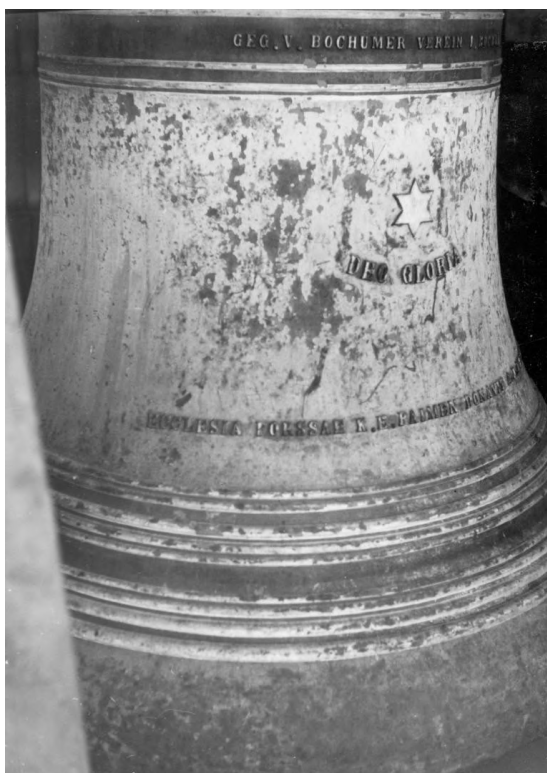
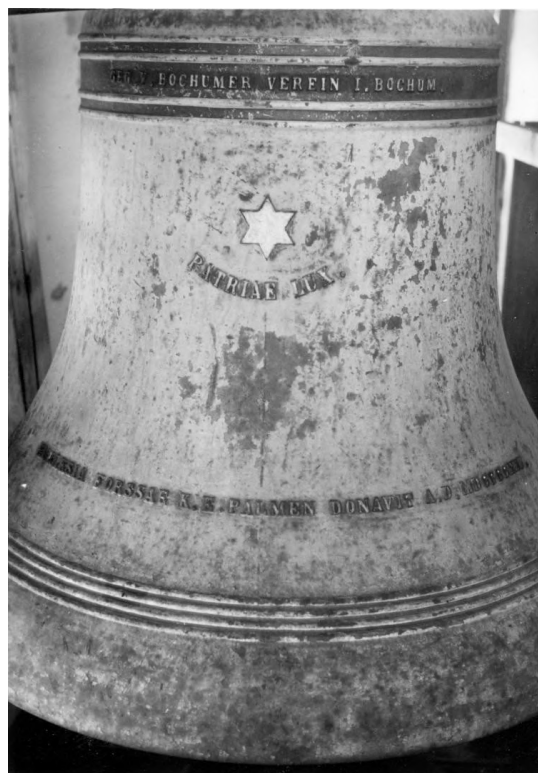
KUVA 54. Forssan kirkkoon saatiin vuonna 1922 kolme soittokelloa. Kuvassa on niistä suurin, Deo gloria (Jumalalle kunnia) (Kuva: Arvi Aalto n.d.).

KUVA 55. Kirkkelloista keskikokoinen, Patriae lux (Isänmaalle valo) (Kuva: Arvi Aalto n.d.).

Forssan kirkko sai soittokellot vasta vuonna 1922 (kuvat 54 ja 55). Kolme erikoista kelloa tilattiin Saksasta ja ne saivat omat nimensä latinaksi sekä suomeksi. Suurimman kellon nimeksi annettiin *Deo gloria* (Jumalalle kunnia), keskikokoisen kellon nimeksi *Patriae lux* (Isänmaalle valo) ja pienimmän kellon nimeksi *Labori pax* (Työlle rauha). Vapaaherra Palmén lupasi 28. tammikuuta 1917 lahjoittavansa kellot, kun seurakuntakomitea kävi onnittelemassa häntä hänen 60-vuotissyntymäpäiväänsä. Palmén toivoi samalla, että kirkonkelloja soitettaisiin joka lauantai-ilta kello kuudelta kymmenen minuutin ajan sekä aina uuden vuoden vaihtuessa. Kolmen soittokellon yhteispaino oli 3561,5 kilogrammaa. (Kyander 1997.)

Kirkkovaltuusto tilasi loppuvuodesta 1925 Saksasta moottorilaitteet, sillä siihen asti kelloja oli soitettu käsin. Tilatut laitteet eivät kuitenkaan toimineet kunnolla, vaan vaativat jatkuvia korjauksia. Uudet soitinlaitteet tilattiin jälleen Saksasta vuonna 1929. (Aaltonen 1947, 148–149.)

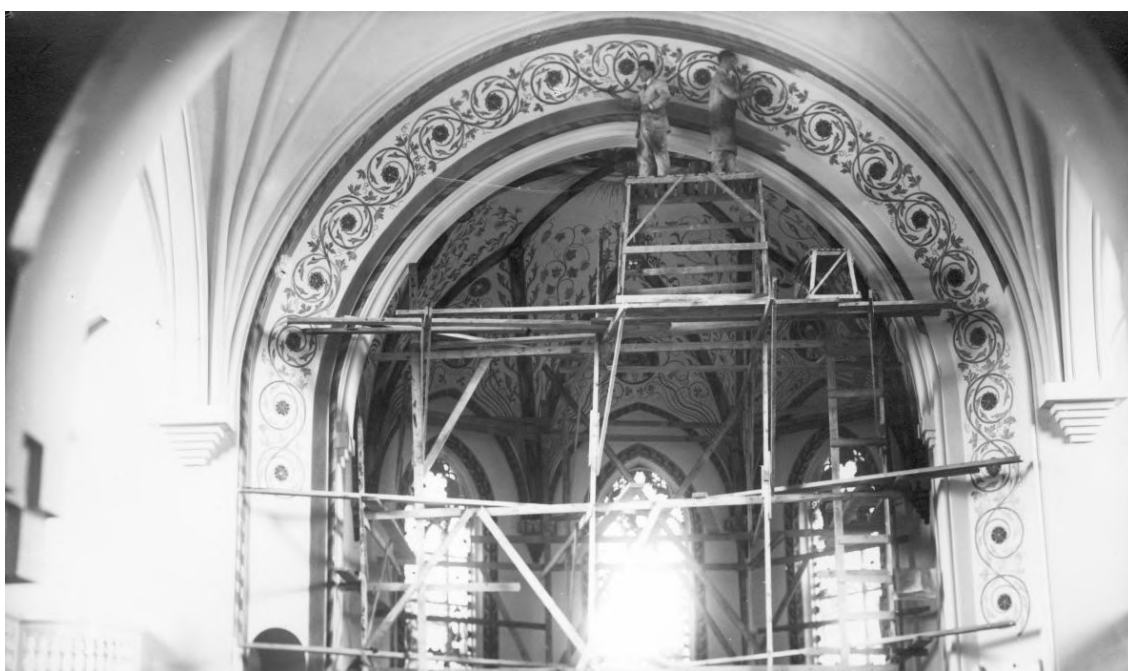
KUVA 58. Kuorin maalausten viimeistelyä (Kuva: Valokuvaamo Hellas 1927).

Kirkon sisämaalaukset valmistuivat vuonna 1927. Vielä kirkon vihkimistilaisuuteen paljaksi jätetyt kuorin ruoteet ja holvit saivat tuolloin köynnöskuvioinnin (kuva 58). Ennen vuoden 1927 loppua saarnatuoliin saatiin hankittua messinkikoristeet ja alttariin loput verhoilut. (Uusi-Hakimo 1988, 51.) Saarnatuolin messinkikoristeiden suunnitelmat esiteltiin aiemmin Forssan Lehden 19. toukokuuta 1918 julkaistussa juhlanumerossa.

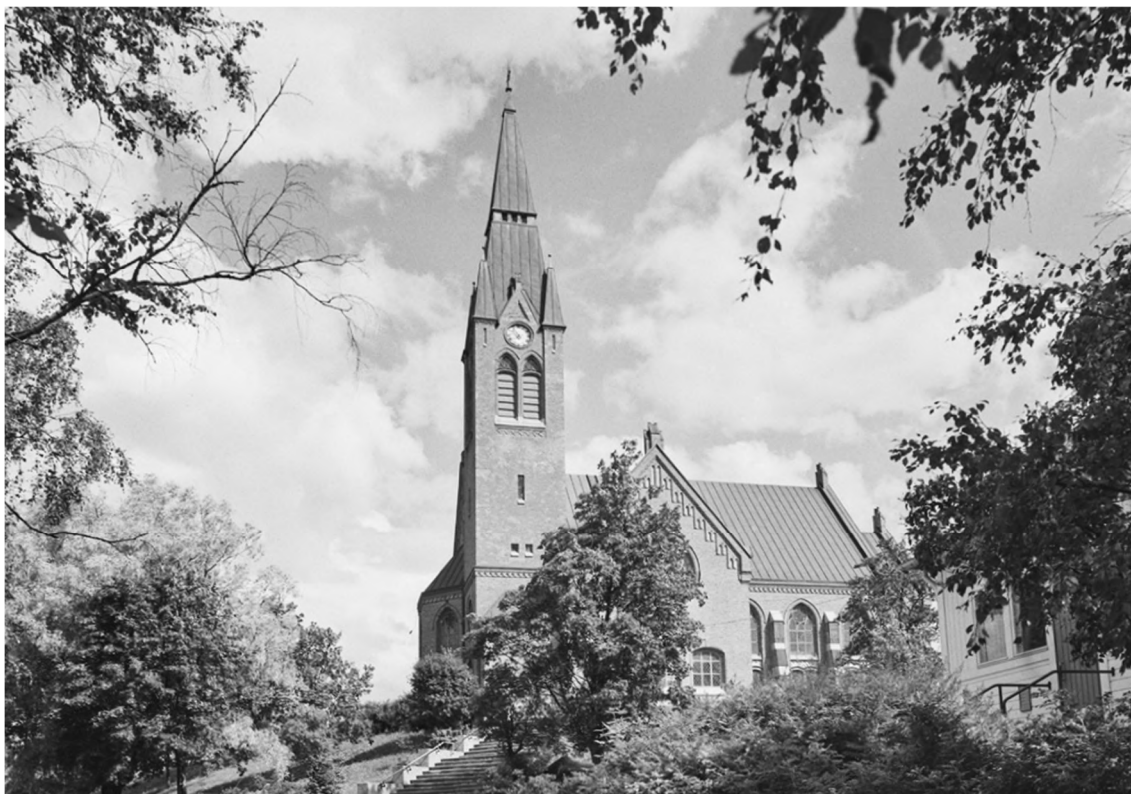
KUVA 59. Forssan kirkko 1950-luvun julkisivukorjauksen sekä kellotaulujen ja kuparikaton lisäämisen jälkeen (Kuva: Pekka Lyytinen 1960–1969).

Kirkon vesikatto korjattiin vuonna 1957, jolloin betonipaanukatteen päälle lisättiin saumattu kuparikate (Uusi-Hakimo 1988, 88). Kuparikatetta ei tarvinnut esimerkiksi korjausmaalata, sillä sen pintaan muodostuva patina toimi suojavana kerroksena. Uuden vesikaton väri muuttui ajan myötä kuparin oranssinpunaisesta sävystä ensin tummanruskeaksi ja myöhemmin vihertäväksi.

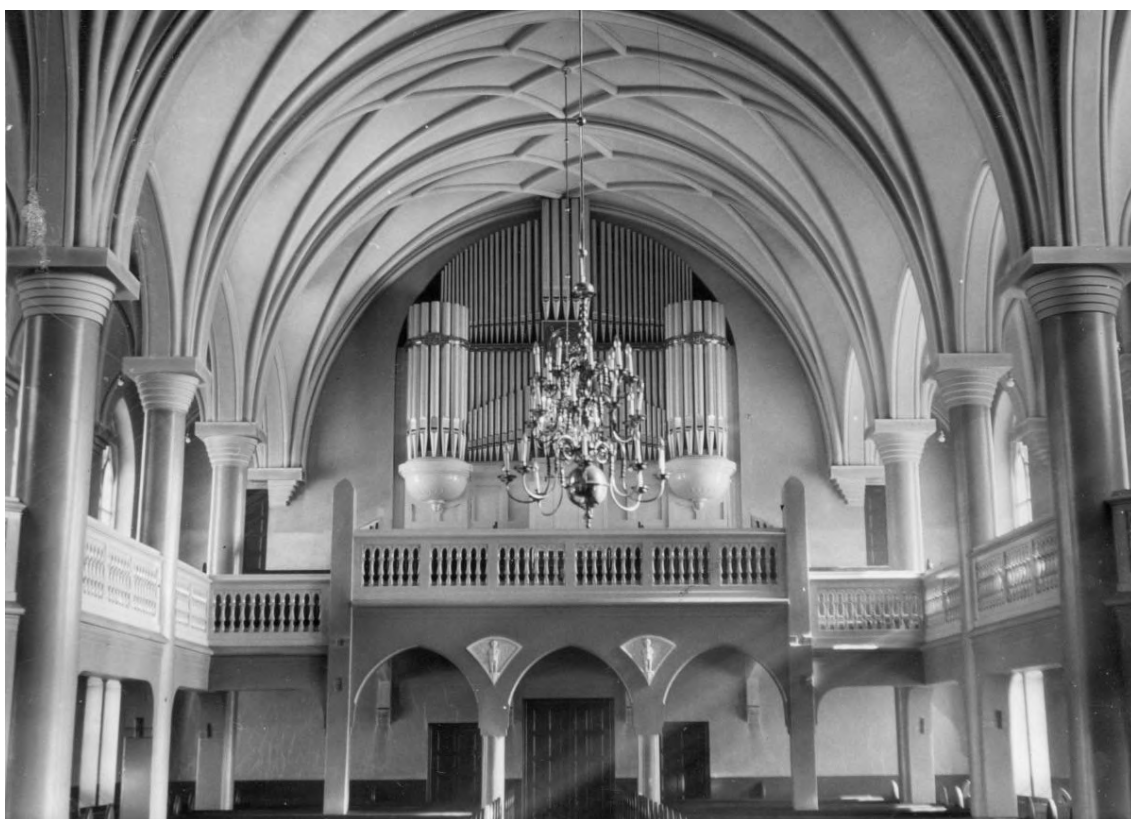
KUVA 60. Kirkon alkuperäiset urut peruskorjattiin vuonna 1959 (Kuva: Arvi Aalto 1947).

Kirkon alkuperäiset Kangasalan urkutehtaalta vuonna 1918 hankitut urut peruskorjattiin vuonna 1959 (kuva 60). Kun kirkko oli saatu korjattua juhlavampaan kuntoon sekä ulko- että sisäpuolelta 1950-luvun loppuun mennessä, alkoi Forssan seurakunta keskittyä muiden kiinteistöjen korjaamiseen ja rakentamiseen. Seurakunnalla oli 1960-luvulle tultaessa edessään uuden seurakuntatalon rakentaminen kaupungin kehityssuunnitelmien mukaisesti. Seurakuntatalon valmistamisen jälkeen oli vuorossa hautausmaan kehittäminen ja uuden siunauskappelin rakentaminen. (Uusi-Hakimo 1988, 88.)

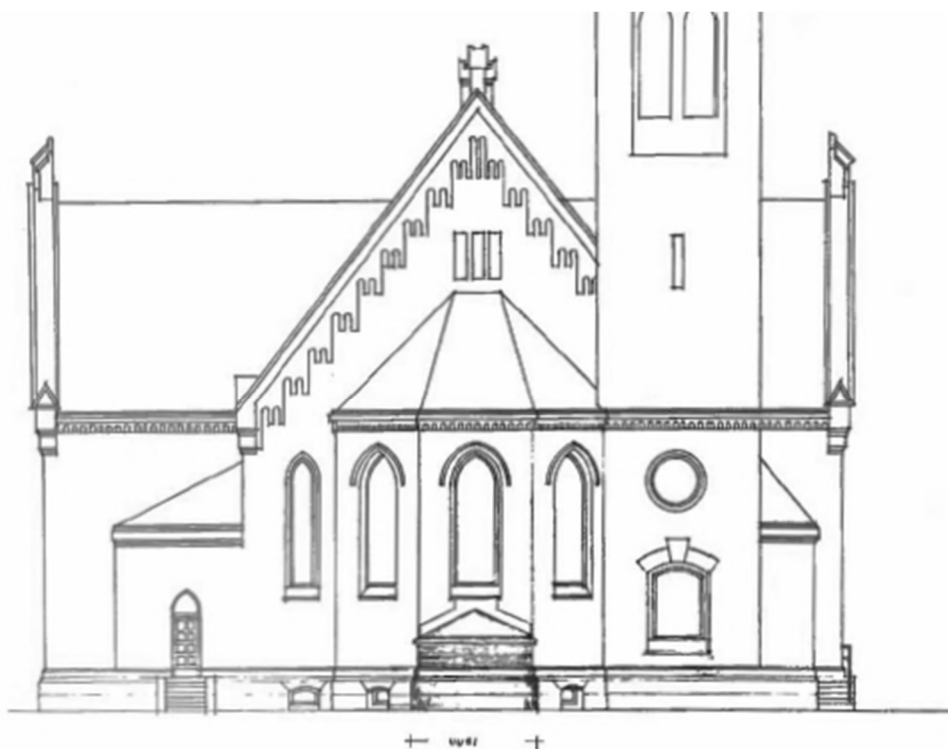
KUVA 67. Arkkitehti Yrjö Mykkäsen 27.3.1982 laatima julkisivupiirros, johon on hahmoteltu porrashuonelaajennus (Kuva: Forssan seurakunnan arkisto 1982).

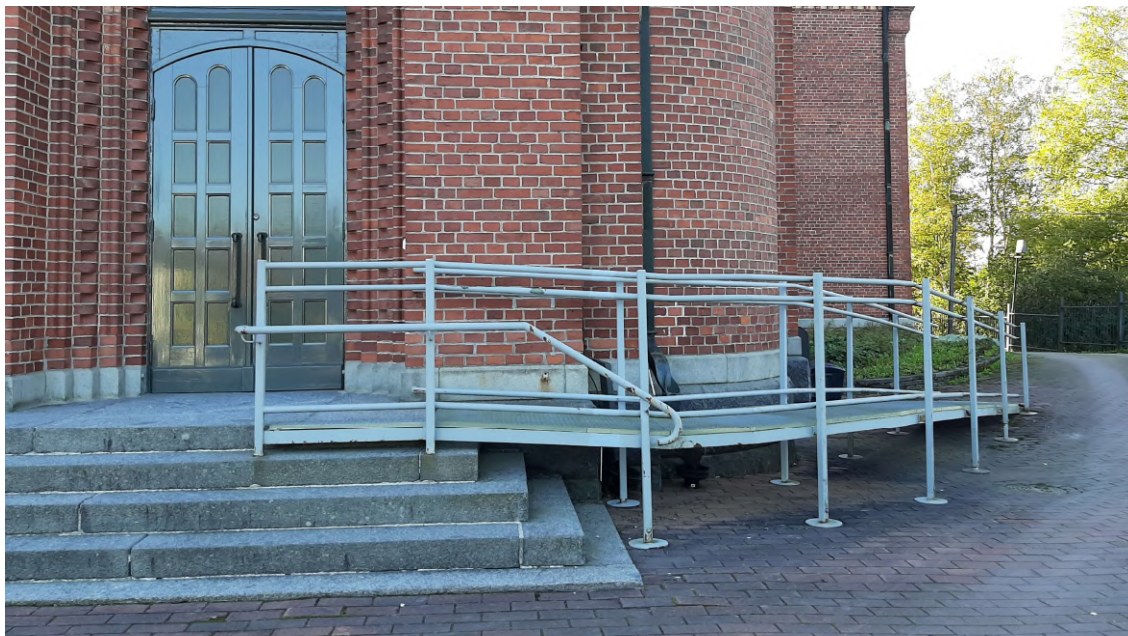
KUVA 81. Kirkon luiska siirrettiin nykyiselle paikalleen pääsisäänkäynnin kohdalle vuoden 1998 peruskorjauksen yhteydessä (Kuva: Joonas Saarela 2024).

Kirkon ulkopuolelta purettiin vuonna 1972 rakennettu luiska. Uusi teräsristikkoinen luiska rakennettiin kaarevana pääsisäänkäynnin kohdalle (kuva 81). Luiskaa lähin pariulko-ovi muutettiin avattavaksi erillisellä painikkeella. Varastoon ja kellariin johtavan porrashuoneen ulko-ovet uusittiin. (Kyander 1997.)

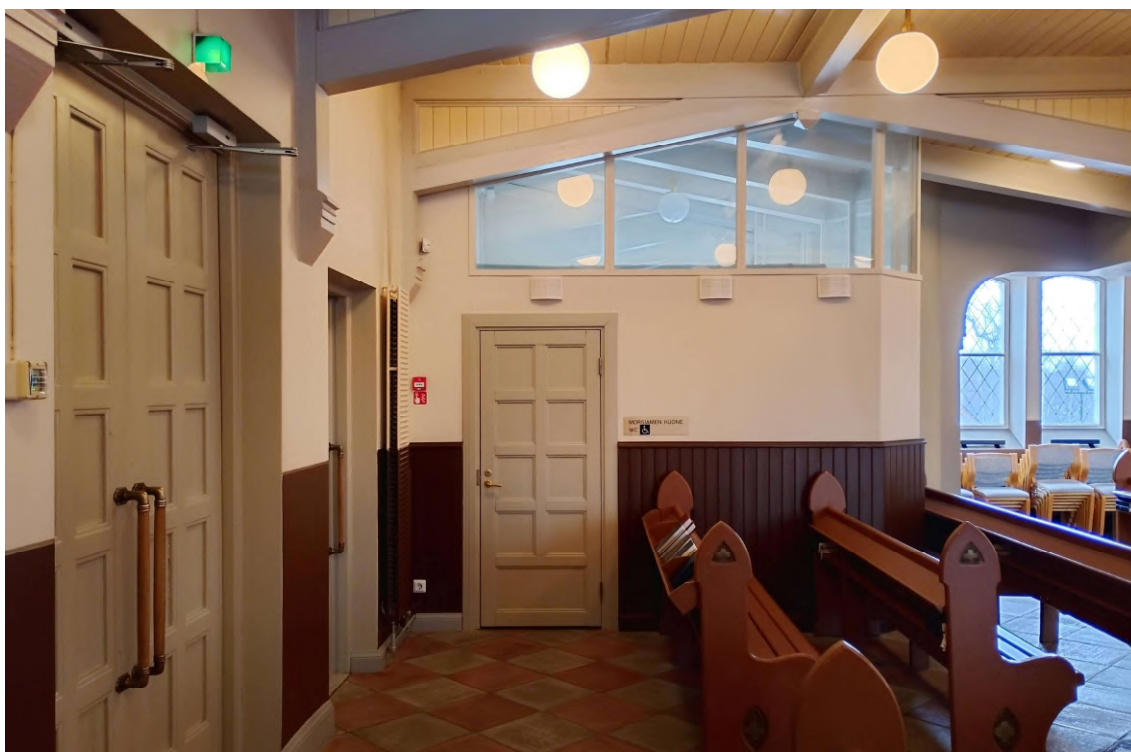
KUVA 85. Peruskorjauksessa kirkkosaliin lisätty aputila, jossa sijaitsevat WC ja morsiushuone (Kuva: Joonas Saarela 2025).

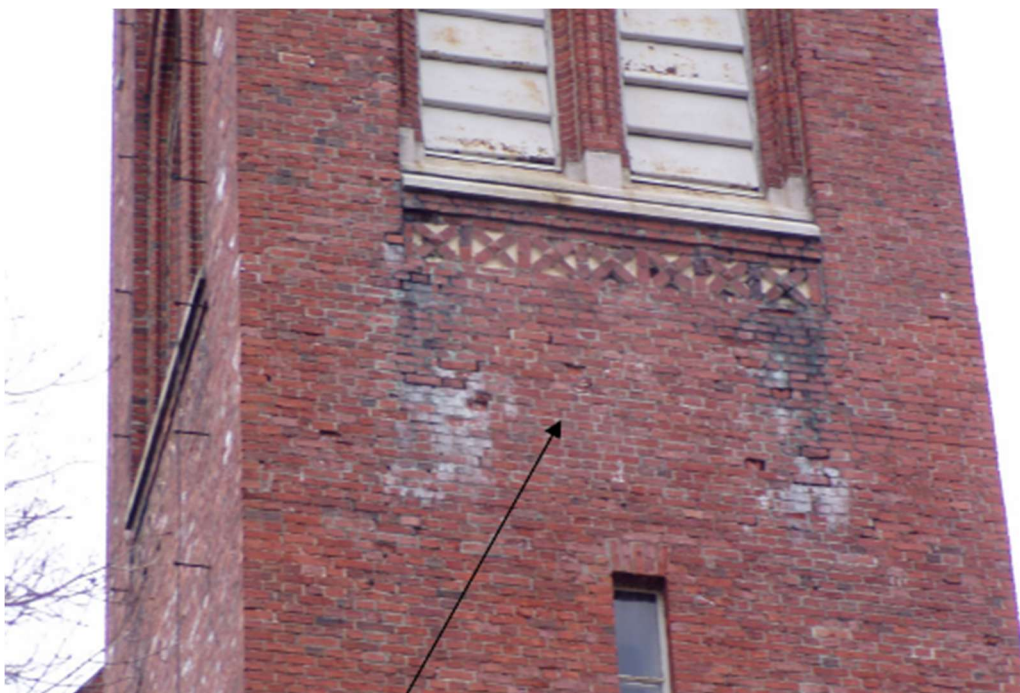
KUVA 89. Kellotornin julkisivutiilien säävaurioita vuoden 2005 kuntotutkimuksen aikana (Kuva: Maja & Koskinen 2005).

Vuonna 2005 suoritettiin kirkon julkisivujen kuntotutkimus. Tuolloin havaittiin julkisivutiilien lohkeiluja sekä räystäshuippujen koristemuurausten vaurioita. Pakkasvauriot näkyivät selkeimmin kellotornin julkisivuissa varsinkin eteläpuolella (kuva 89). Yksittäisiä tiiliä ja tornin ikkunoiden pieliä oli korjattu punatiilen värisellä laastilla. Tiilipintojen lohkeamista sai selville, että aiemmassa julkisivun korjauksessa, todennäköisesti 1950-luvulla, oli käytetty reikätiiliä. Kirkossa on alun perin käytetty umpinaisia julkisivutiiliä. Soittoluukkujen alapuolella oli pakkasvaurioita tiilipinnassa ja rappauksessa. Luukkujen sekä niiden yläpuolisten ikkunoiden pellitykset olivat pahoin korroosiovaurioituneet. (Maja & Koskinen 2005.)

Julkisivujen vaurioituneet seinä- ja koristetiilet korvattiin uusilla, alkuperäisiä vastaavilla tiilillä. Tiilisaumojen lisäksi graniittisokkelien ja kiviportaiden vaurioituneet saumaukset korjattiin tai uusittiin. Päätykolmioiden vaurioituneet koristetiilet ja räystäiden tiiliosat muurattiin uudelleen. Koristerappaukset poistettiin alustaan asti ja rapattiin uudelleen kolmella kerroksella. Ikkunoiden graniittikivestä tehtyihin vesipenkkeihin lisättiin tippaurat timanttisahalla. Tippaurien tarkoituksena oli vähentää vesipenkkiä alapuolisten ulkoseinien säärasitusta vesisateiden aikana. Kaikki julkisivujen teräsosat, kuten palotikkaat, tuuletusputket ja -ritilät, suojat sekä luukut maalattiin. (Maja & Koskinen 2006.)

Julkisivujen uudelleenmuurausta varten asennettiin rakennustelineet kellotornin kaikille julkisivuille. Vaurioituneiden tiilien ja muuraussaumojen lisäksi kellotornin kuparipeltikate uusittiin. Tornin valurautaiset ikkunat hiekkapuhallettiin ja maalattiin uudelleen sekä niiden lasitukset uusittiin. Soittoluukut kunnostettiin puhdistamalla metalliosat ja päällystämällä puuosat kuparipellillä. Kellotornin aukkojen vesipenkkeihin myös lisättiin tippaurat sekä sisärappaukset ja ukkosenjohdatimet kunnostettiin. (Maja & Koskinen 2006.)
