# Forssan kirkko

Rakennushistoriallinen selvitys, osa 1

OPINNÄYTETYÖ  
Marraskuu 2025

Rakennusarkkitehdin tutkinto-ohjelma

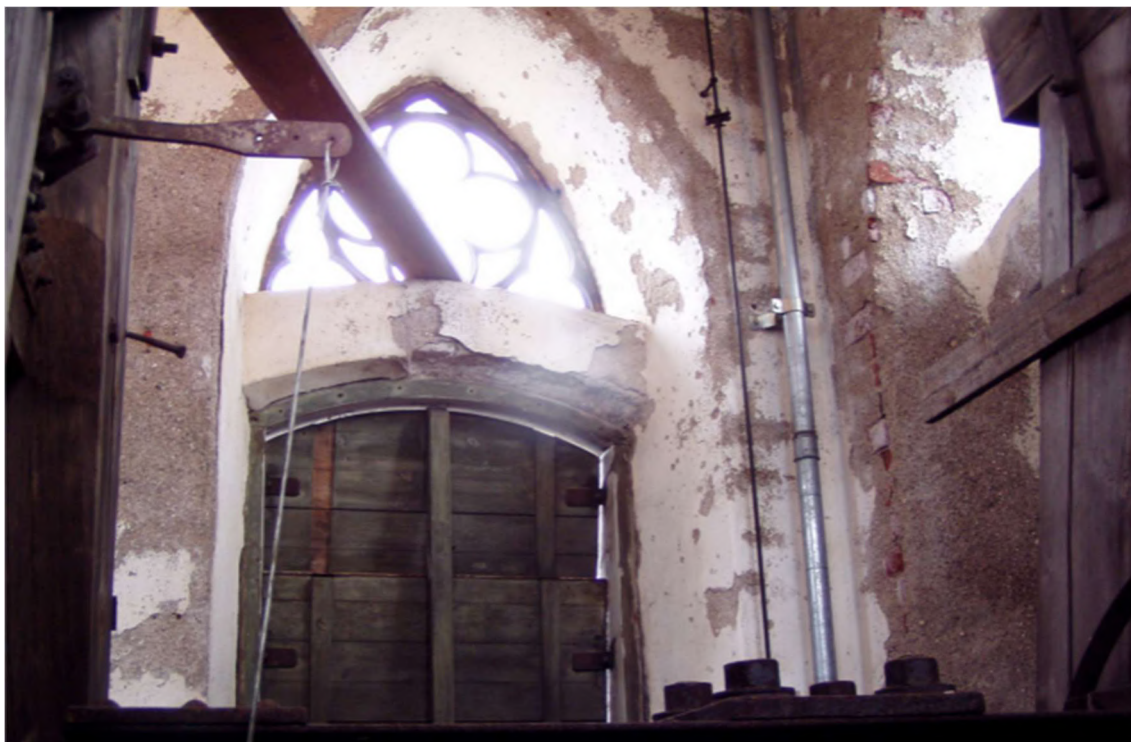
KUVA 90. Kellotornin sisäseinät olivat pahasti pakkasrapautuneet vuoden 2005 kuntotutkimuksen aikana (Kuva: Maja & Koskinen 2005).

Sokkelin graniittikivien saumat olivat paikoin jääneet avonaisiksi ja saumalaasti oli irronnut graniittikivien pielestä. Julkisivujen ulokeosissa, kuten tukipilareissa havaittiin tiilipinnan lohkeilua ja saumalaastin vaurioita. Joitakin julkisivujen ja räystäiden pellityksiä ei oltu tehty oikein, vaan pellityksiin oli jäänyt rakoja monimuotoisempiin kohtiin. Lisäksi kellotorni tutkittiin sisältä, jolloin havaittiin pakkasrapautumia tornin seinien sisäpuolella (kuva 90). Kellotornin puisissa soittoluukuissa ei havaittu lahoa. (Maja & Koskinen 2005.)

Julkisivujen uudelleenmuurausta varten asennettiin rakennustelineet kellotornin kaikille julkisivuille. Vaurioituneiden tiilien ja muuraussaumojen lisäksi kellotornin kuparipeltikate uusittiin. Tornin valurautaiset ikkunat hiekkapuhallettiin ja maalattiin uudelleen sekä niiden lasitukset uusittiin. Soittoluukut kunnostettiin puhdistamalla metalliosat ja päällystämällä puuosat kuparipellillä. Kellotornin aukkojen vesipenkkeihin myös lisättiin tippaurat sekä sisärappaukset ja ukkosenjohdatimet kunnostettiin. (Maja & Koskinen 2006.)

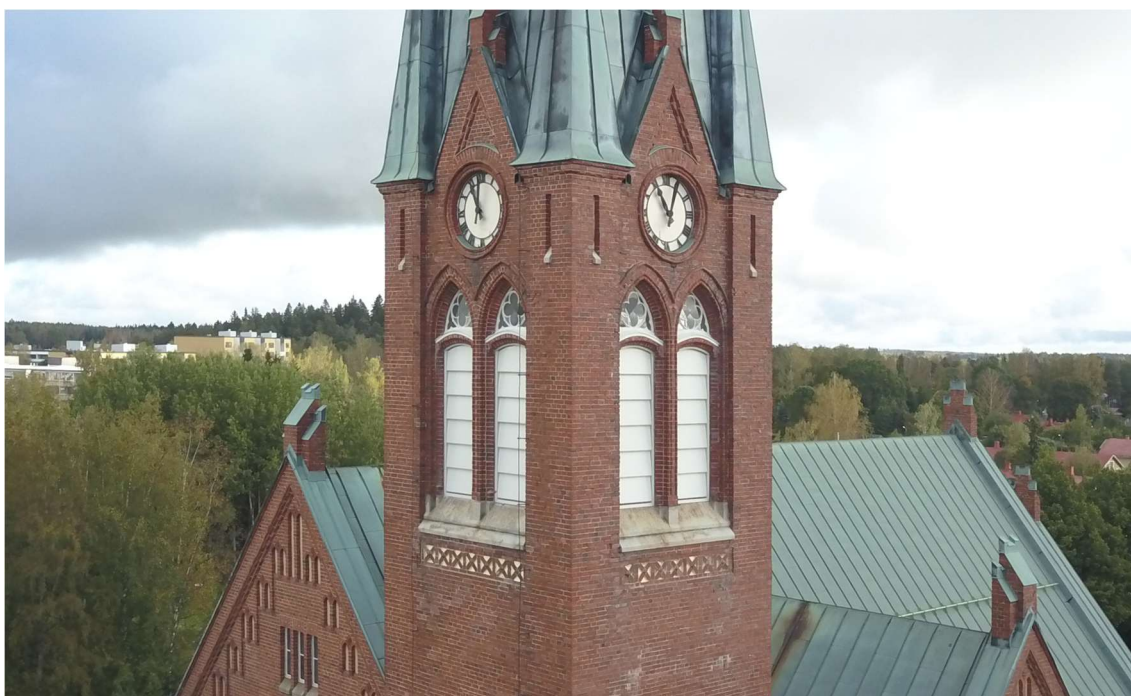
KUVA 95. Kellotornin alumiiniset soittoluukut on asennettu vuonna 2021 (Kuva: Joonas Saarela 2025).

Vuonna 2021 Suveko Oy uusi kellotornin soittoluukut ja niiden avausjärjestelmän. Suorakulmaisia alumiiniluukkuja tilattiin 40 kappaletta ja kaartuvalla yläosalla varustettuja luukkuja kahdeksan kappaletta. Lisäksi uusittiin luukkujen karmit, saranalaipat ja kontaktorikeskus. (Korhonen 2021.)

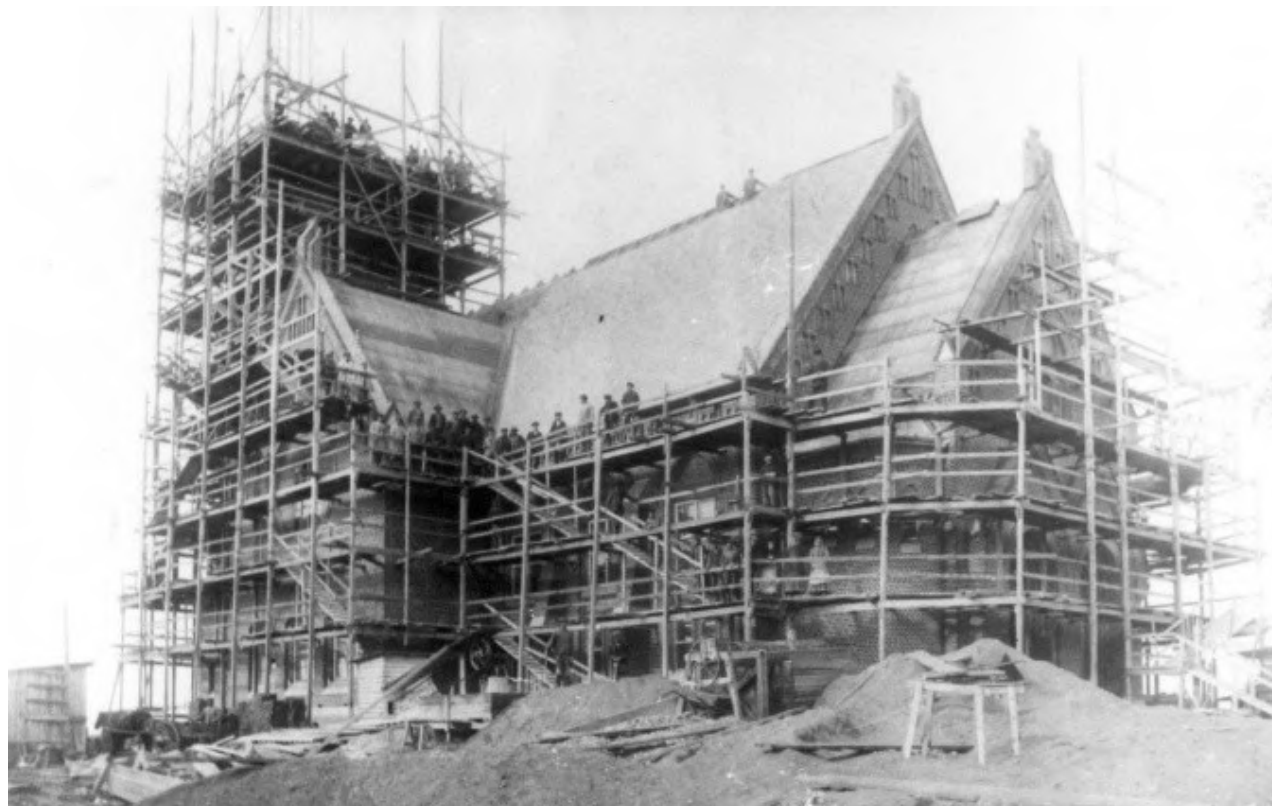
*Kuva 22. Forssan kirkon rakennustyöt vuonna 1916 (Forssan museo n.d.).*

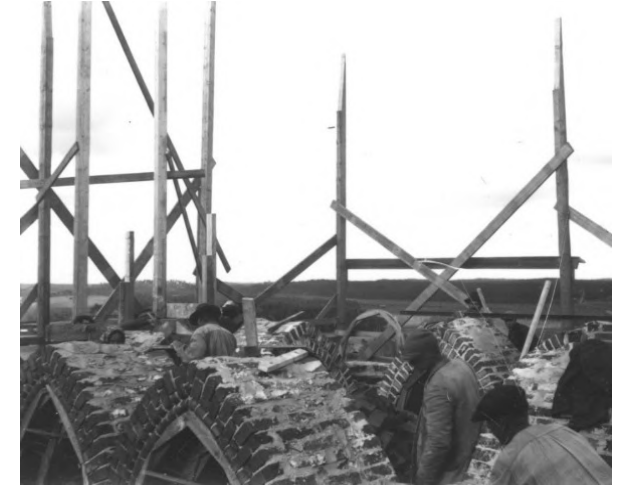
*Kuva 23 (ylä). Kirkon kellotornin soittoluukkujen muuraustyöt (Esko Aaltonen n.d.).*

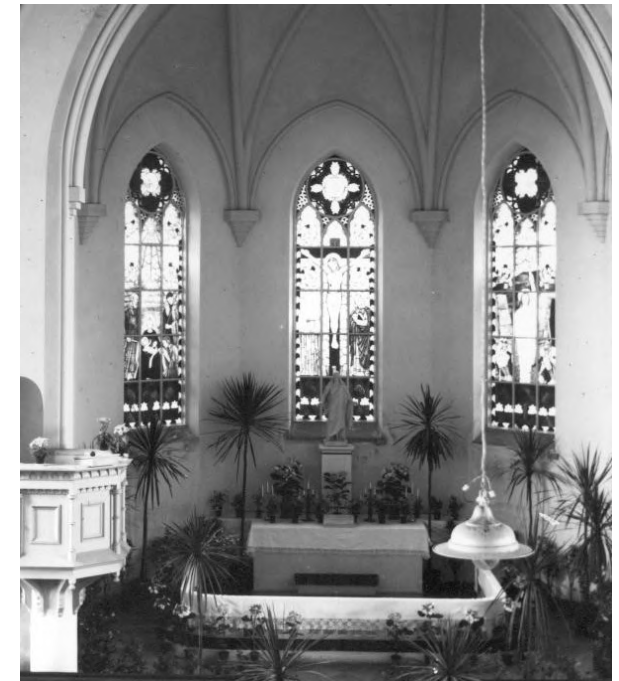
Kuva 28. Kirkon kuori lasimaalauksen lisäämisen jälkeen (Valokuvaamo Hellas 1923).

katsottuna vasemmanpuoleinen lasimaalaus esitti Kristuksen syntymistä, keskimäinen ristiinnaulittua Kristusta sekä oikeanpuoleinen hänen taivaaseensa astumistaan. Stenbäck oli suunnitteluvaiheessa ehdottanut myös alttarin taakse lisättäväksi veistoryhmää, mutta niitä ei tilattu jälkeempään. Kristuksen veistos tuotiin 1920-luvulla siunauskappelista kirkon keskimäisen kuori-ikkunan eteen väliaikaiseksi alttarikoristeeksi.

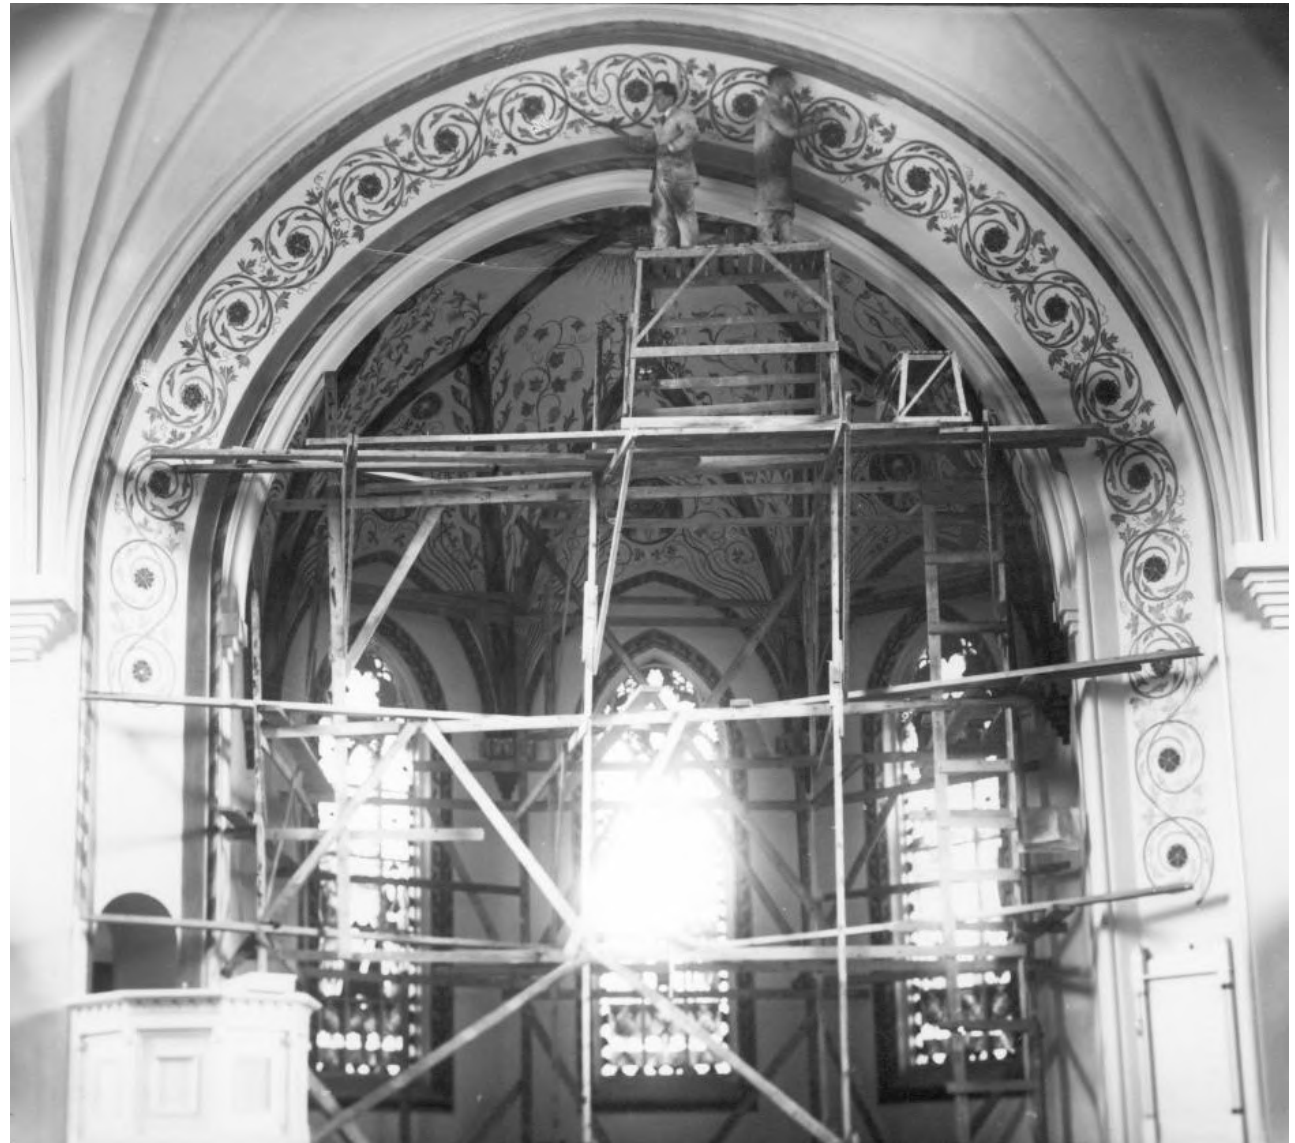
Kuva 29. Kirkon kuorin maalaustyöt (Valokuvaamo Hellas 1927).

Kirkon sisämaalaukset saatiin valmiiksi vuonna 1927. Vielä kirkon vihkimistilaisuuteen paljaaksi jätetyt kuorin ruoteet ja holvit saivat nyt köynnöskuvioinnin. Taiteilija Ehrström suoritti kuoren koristeellisemmat holvimaalaukset. Ennen vuoden 1927 loppua saarnatuoliin saatiin hankittua messinkikoristeet sekä alttarin verhoilut viimeisteltiin.

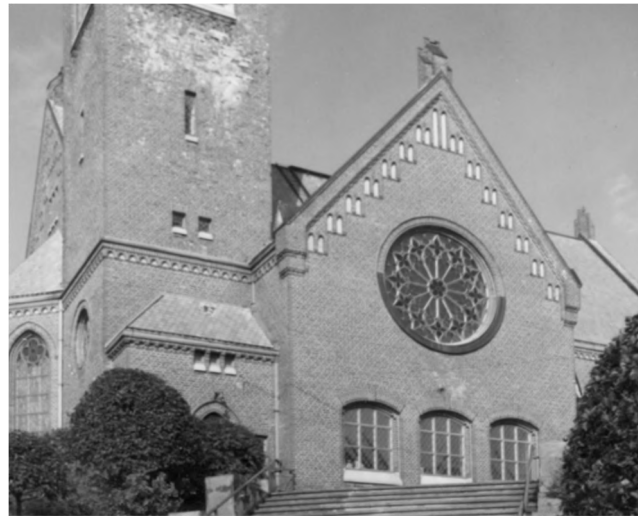
Kuva 30. Kirkon eteläjulkisivu ennen 1950-lukua (Vallinheimo 1944).

Kirkon julkisivuissa alkoi näkyä säävaurioita 1950-luvulle tultaessa. Julkisivutiilet olivat ehtineet rapautua erityisesti eteläpuolen ulkoseinissä ja kellotornin kohdalla. Myös maalaukset kirkon sisällä olivat alkaneet rapistua. Kirkon ensimmäinen julkisivukorjaus tehtiin vuonna 1952.

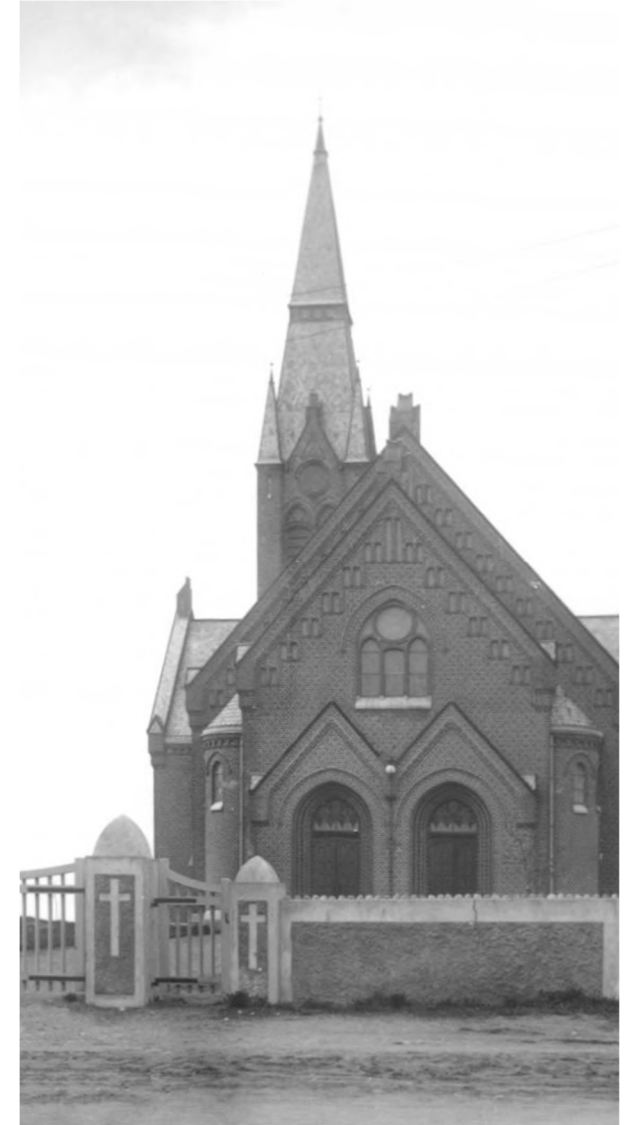
Kuva 31. Kirkko ennen kellotaulujen lisäystä (Valokuvaamo Hellas 1920–1929).

Ennen lahjoitusta kellotaulujen tilalla oli medaljongit odottamassa vaihdosta oikeisiin kellotauluihin. Kesän 1952 aikana myös kirkon sisätilat maalattiin uudelleen, alttariin lisättiin valkoiset tekstiilit ja etupenkkeihin asennettiin kuulolaitteet.

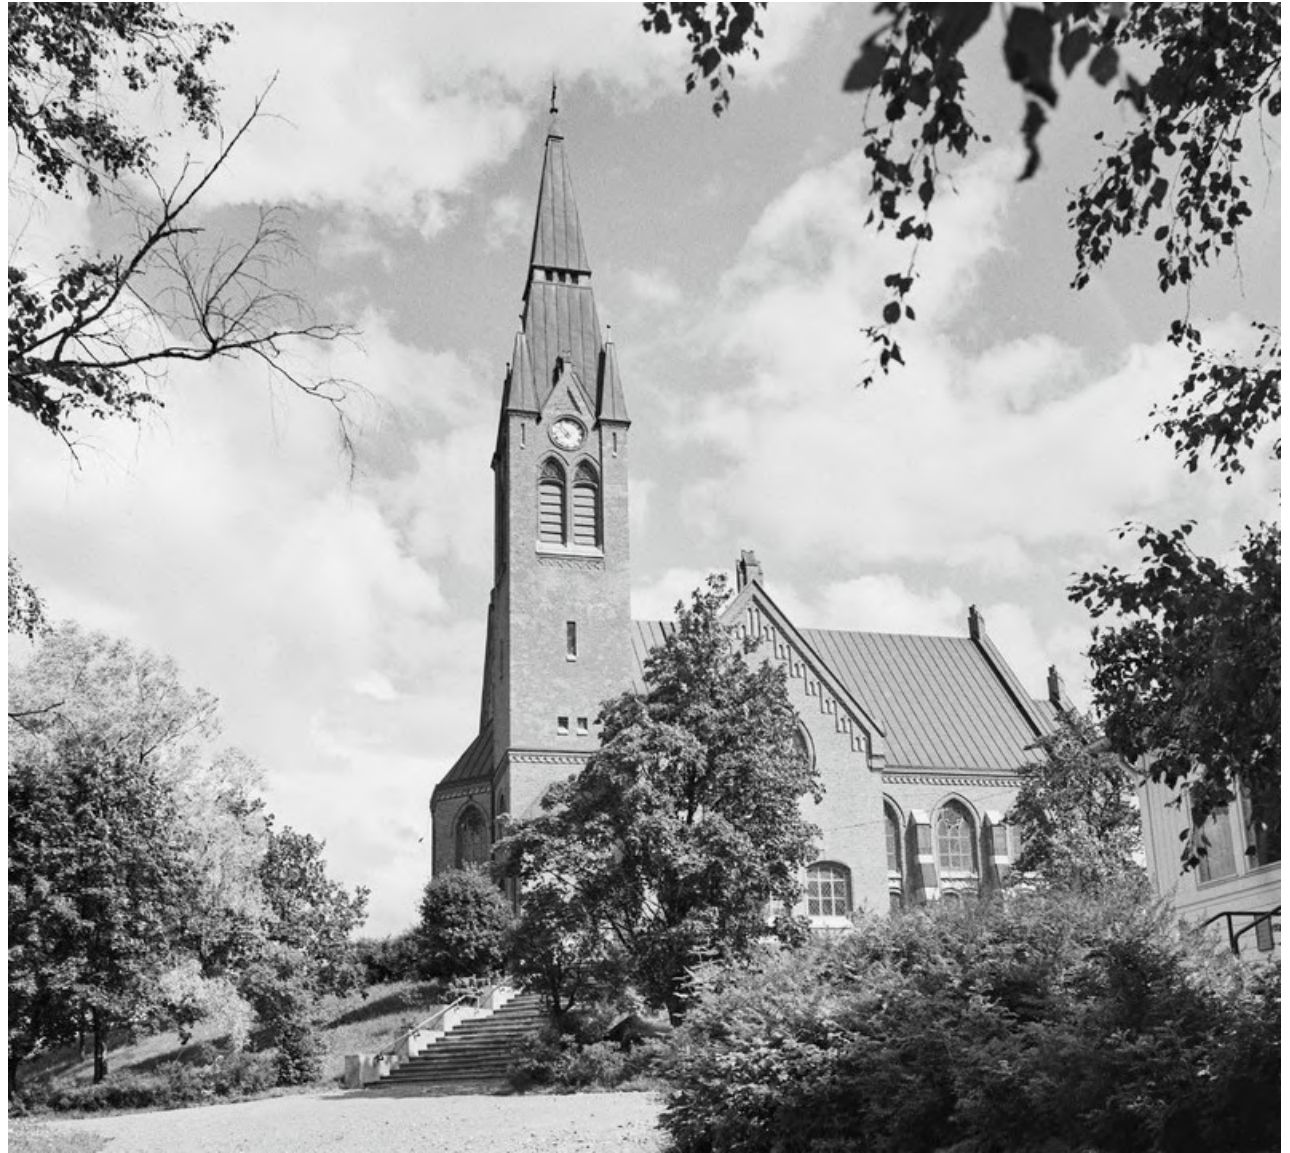
*Kuva 32. Forssan kirkko 1950-luvun julkisivukorjauksen sekä kellotaulujen ja kuparikaton lisäämisen jälkeen (Pekka Lyytinen 1960–1969).*

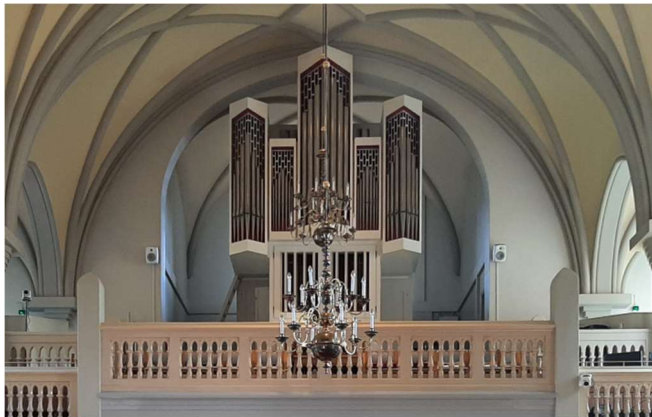
*Kuva 37. Vuonna 1979 uusitut urut.*

Uudet urut päätettiin hankkia vuonna 1979 espoolaiselta Veikko Virtasen urkurakentamolta. Urkujen kustannuksia lisäsivät lehterin rakenteisiin vaadittavat muutostyöt. Yrjö Mykkänen laati suunnitelmat lehterin lattiataason laskemisesta ja insinööri Heimo Ojala vastasi sähkösuunnitelmista. Urkujen taakse rakennettiin lisäksi erillinen tila.

Vanhoiden urkujen purkaminen toteutettiin kirkkokuorolaisten talkootyönä. Keväällä 1979 kirkon vanhat urkupillit myytiin huutokaupassa, ja myynnistä saaduilla varoilla voitiin säästää palkkakuuluissa sekä täydentää urkurahastoa. Uusiin urkuihin saatiin näin ylimääräinen, mutta tarpeellisenä pidetty äänikerta. Urkujen vihkimisjuhla järjestettiin 2.6.1979. (Uusi-Hakimo 1988)

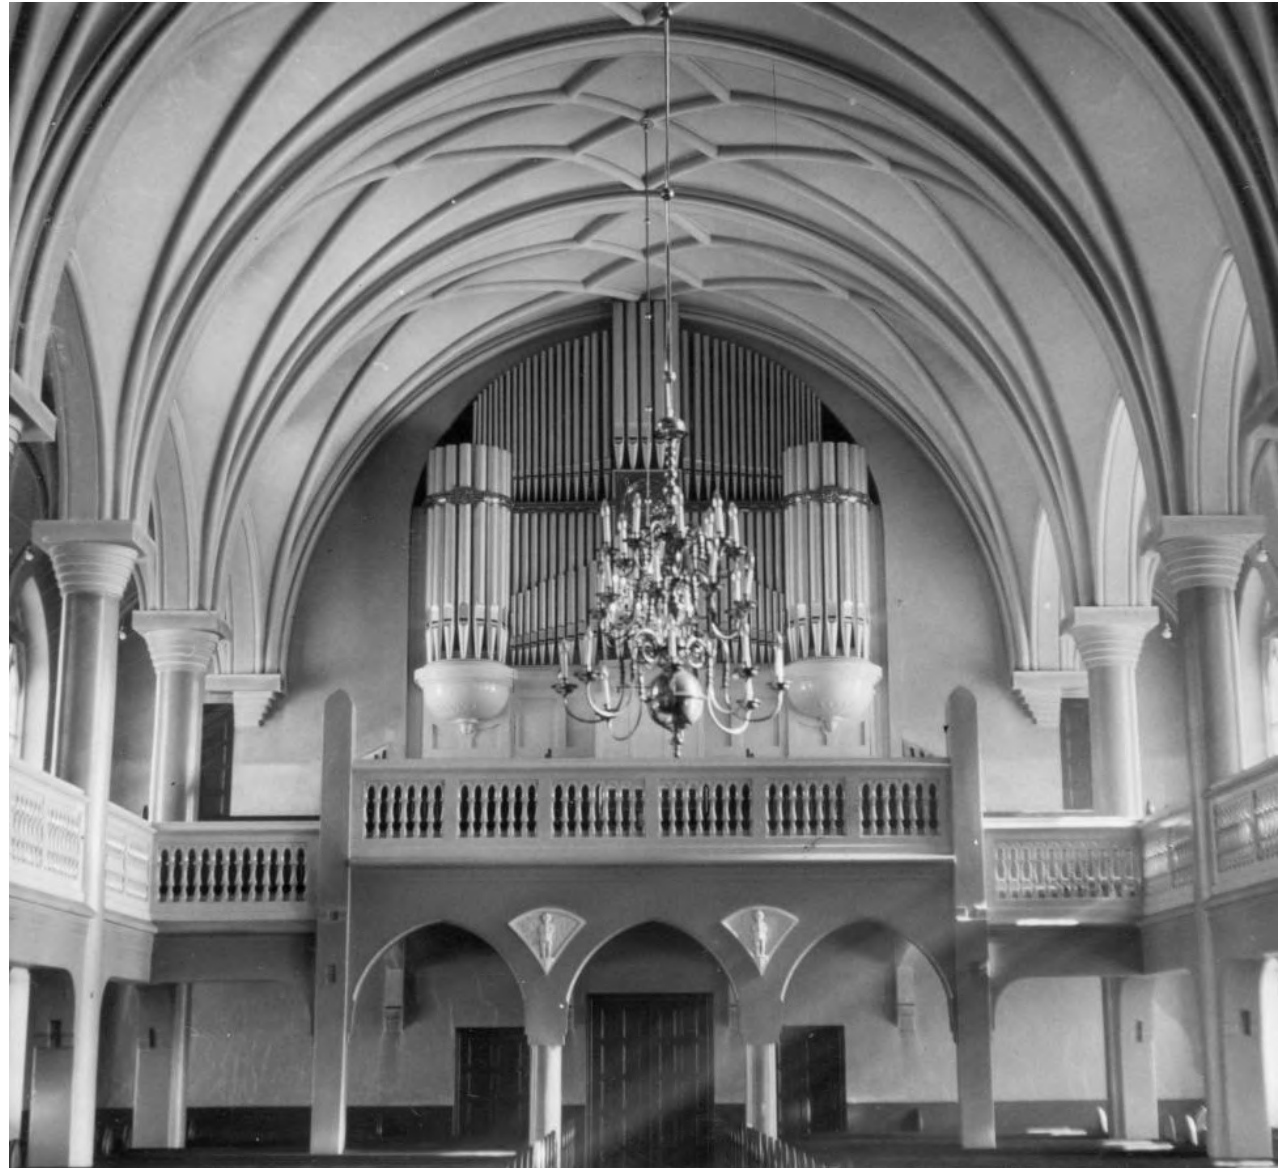
*Kuva 38. Kirkon alkuperäiset urut (Arvi Aalto 1947).*

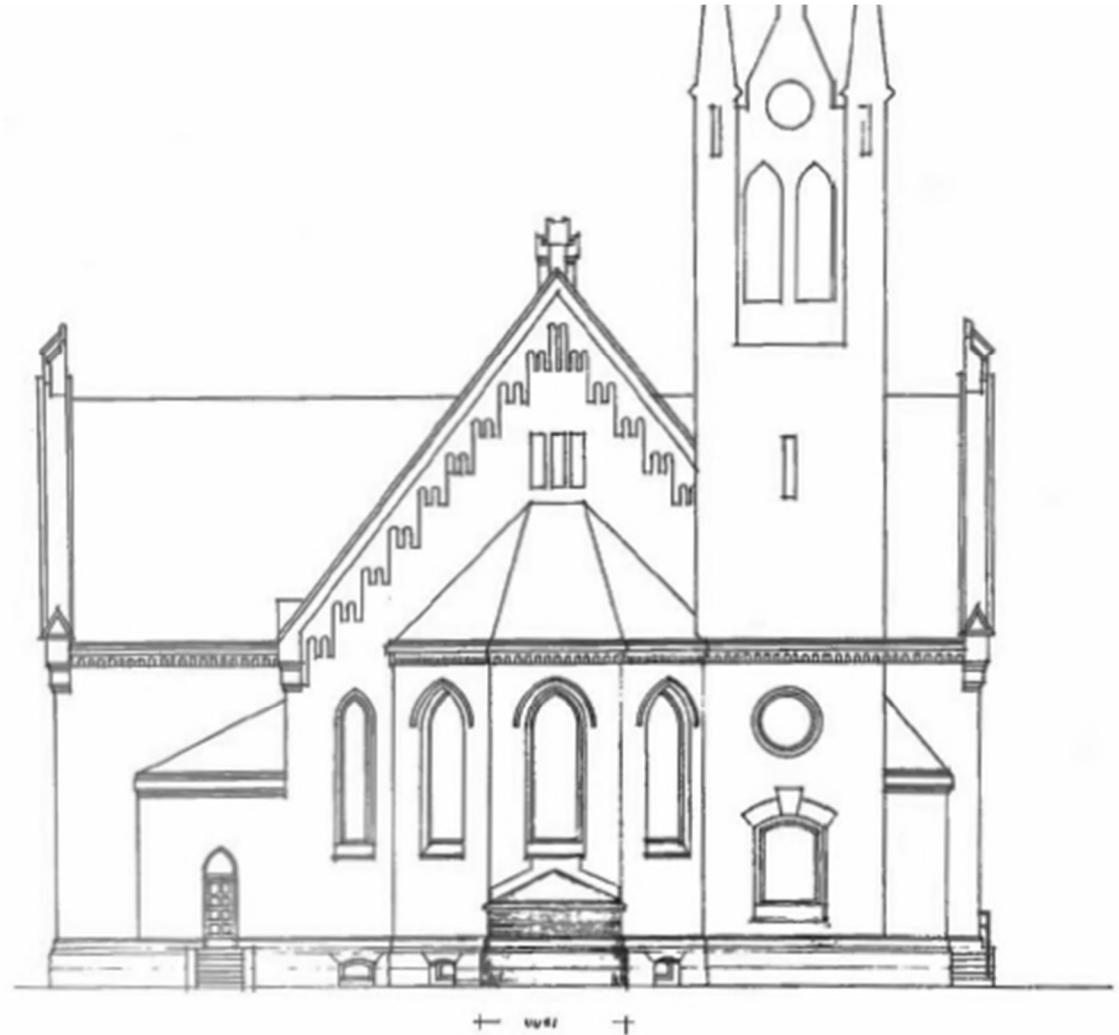
Kuva 44. Arkkitehti Yrjö Mykkäsen laatima porrashuonelaajennuksen julkisivupiirros (Forssan seurakunnan arkisto 1982).

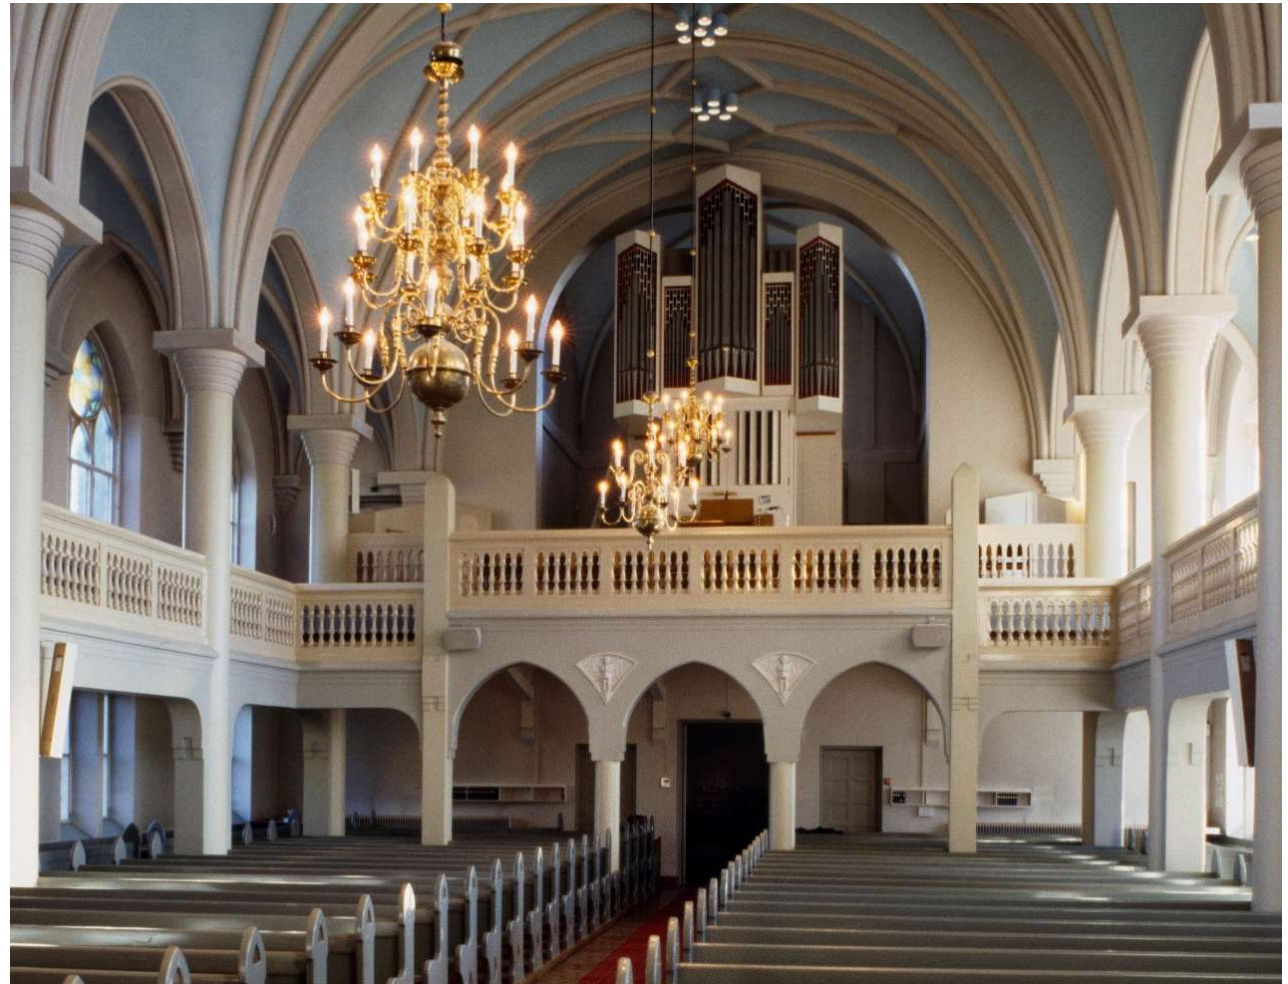
*Kuva 52. Kirkkosali urkuparvelle päin katsottuna ennen peruskorjausta (Martti Jokinen 1997).*

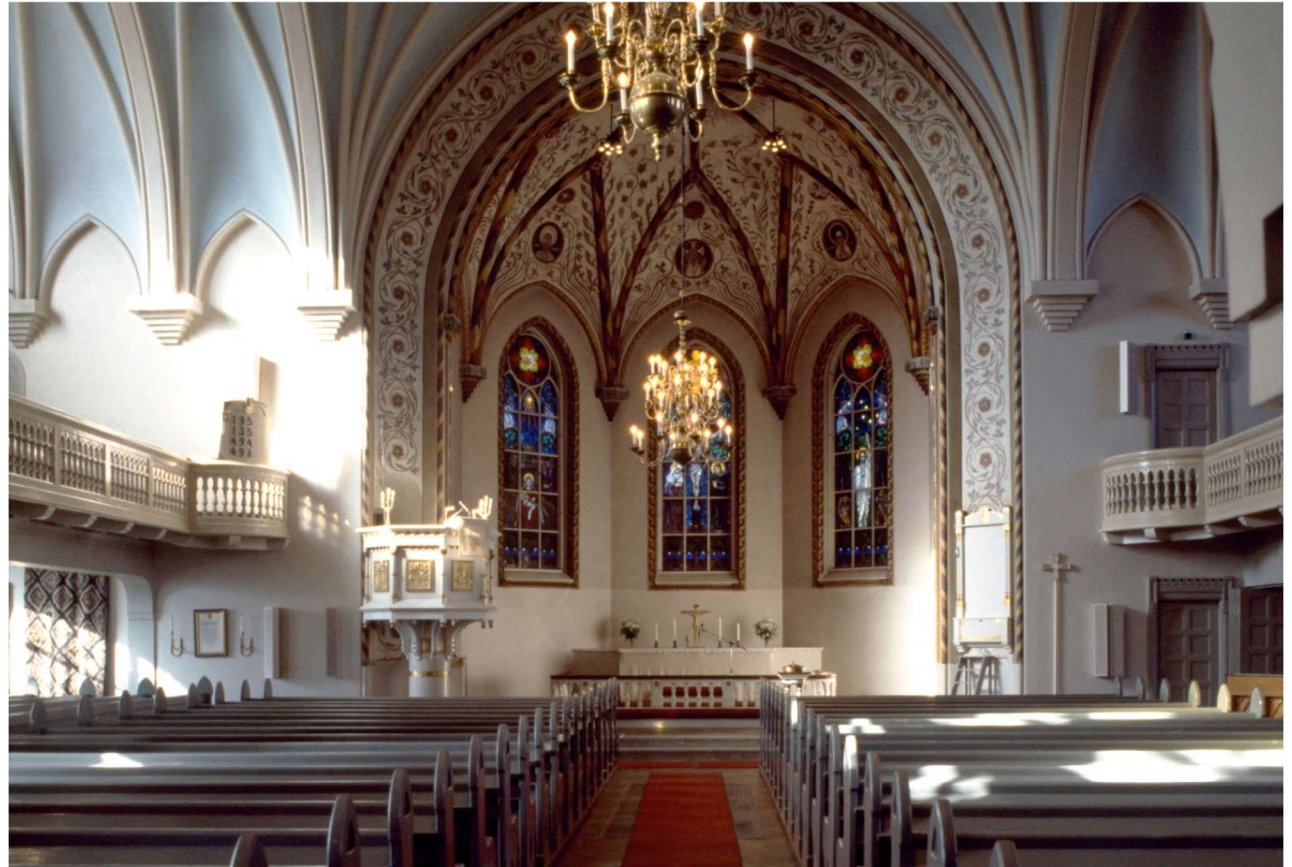
Kuva 54. Kirkkosali alttarille päin katsottuna ennen peruskorjausta (Martti Jokinen 1997).

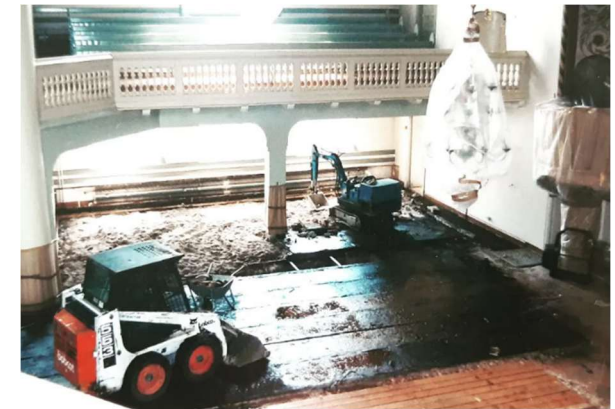
Kuva 57. Kirkkosali peruskorjauksen aikana (Forssan seurakunta n.d.).

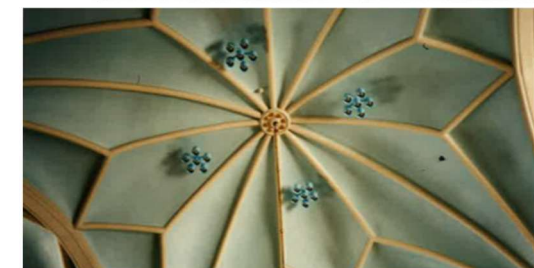
FORSSAN KIRKKO - VÄRITUTKIMUS  
SIVUNOLVIT LEHTERIT

PAIKKA	MONICOLOR 6019	KYIVYINEN VÄRI, PÄINALLA HUOMATTAVAA LUMEREEDE
1.	MONICOLOR 6141	MONICOLOR 6035 VAIHTOENTO
2.	MONICOLOR 6042	MONICOLOR 6144 VAIHTOENTO

ALKUP. VÄRI  
KALKEVÄÄ - VAIHTO - RUUTUET

Kuva 58. Ote väritutkimuksesta (Forssan seurakunnan arkisto 1997).

Aikaisemmin havaitut sisäseinien rappausvauriot ja halkeamat korjattiin. Uudelleenmaalaus koski ensisijaisesti muutettavia rakennusosia ja kalusteita, sillä kirkkosalin patinoitunut yleisilme haluttiin säilyttää sellaisenaan. Maalaustyöt toteutti Maalausliike Martinson Ky. Konservattori Raimo Alakärppä laati ennen peruskorjausta väritutkimuksen, johon lueteltiin aikaisemmat ja tulevat värisävyt.

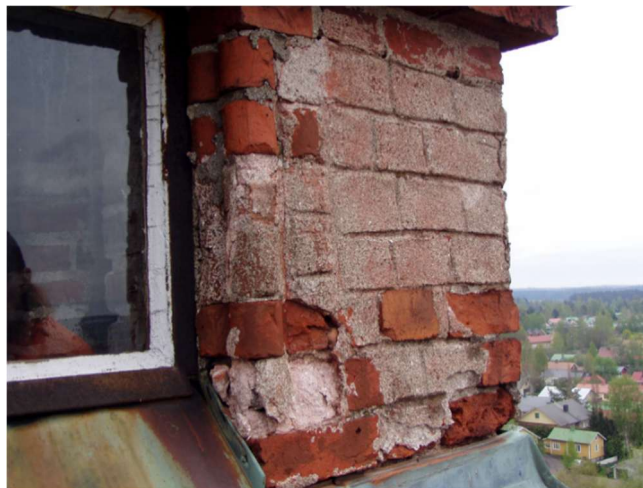
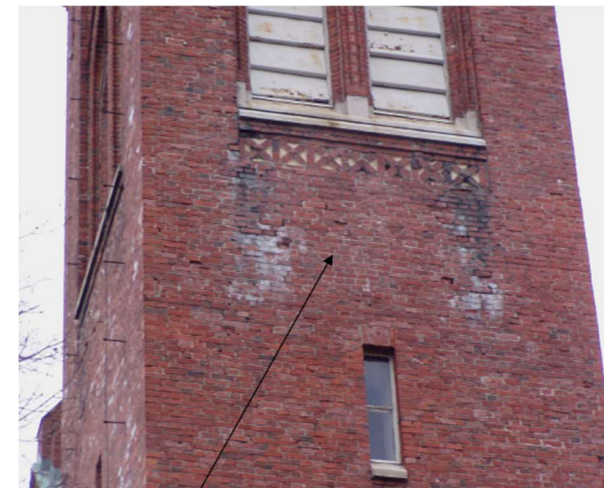
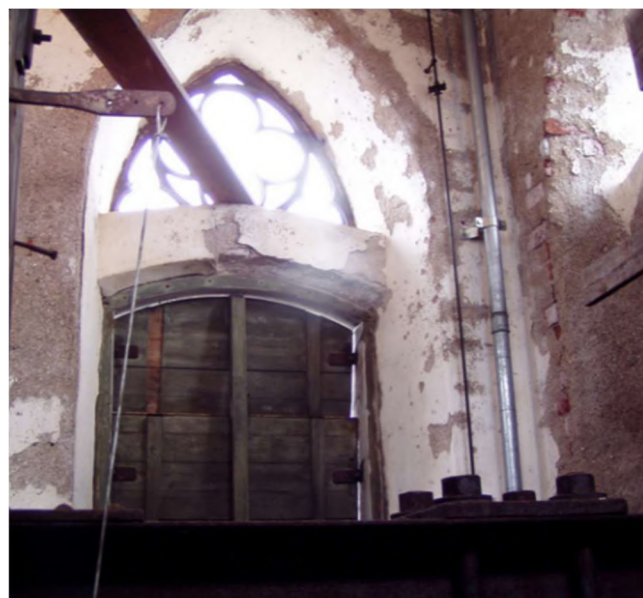
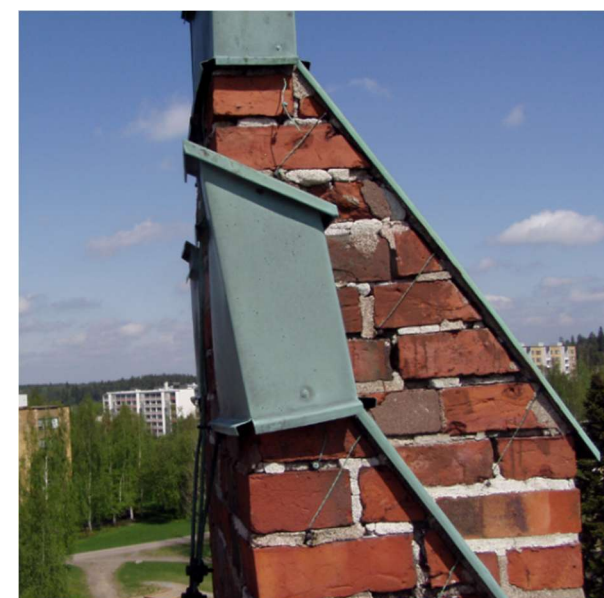
Kuva 61 (vas. ylä). Kellotornin huipun tiilien pakkasrapautuma. Kuva 62 (vas. ala). Kellotornin sisärappauksen vauriot. Kuva 63 (oik. ylä). Kellotornin eteläjulkisivun tiilien pakkasrapautuman havaintoja. Kuva 64 (oik. ala). Koristemuurausten vaurioita. (Maja & Koskinen 2005)

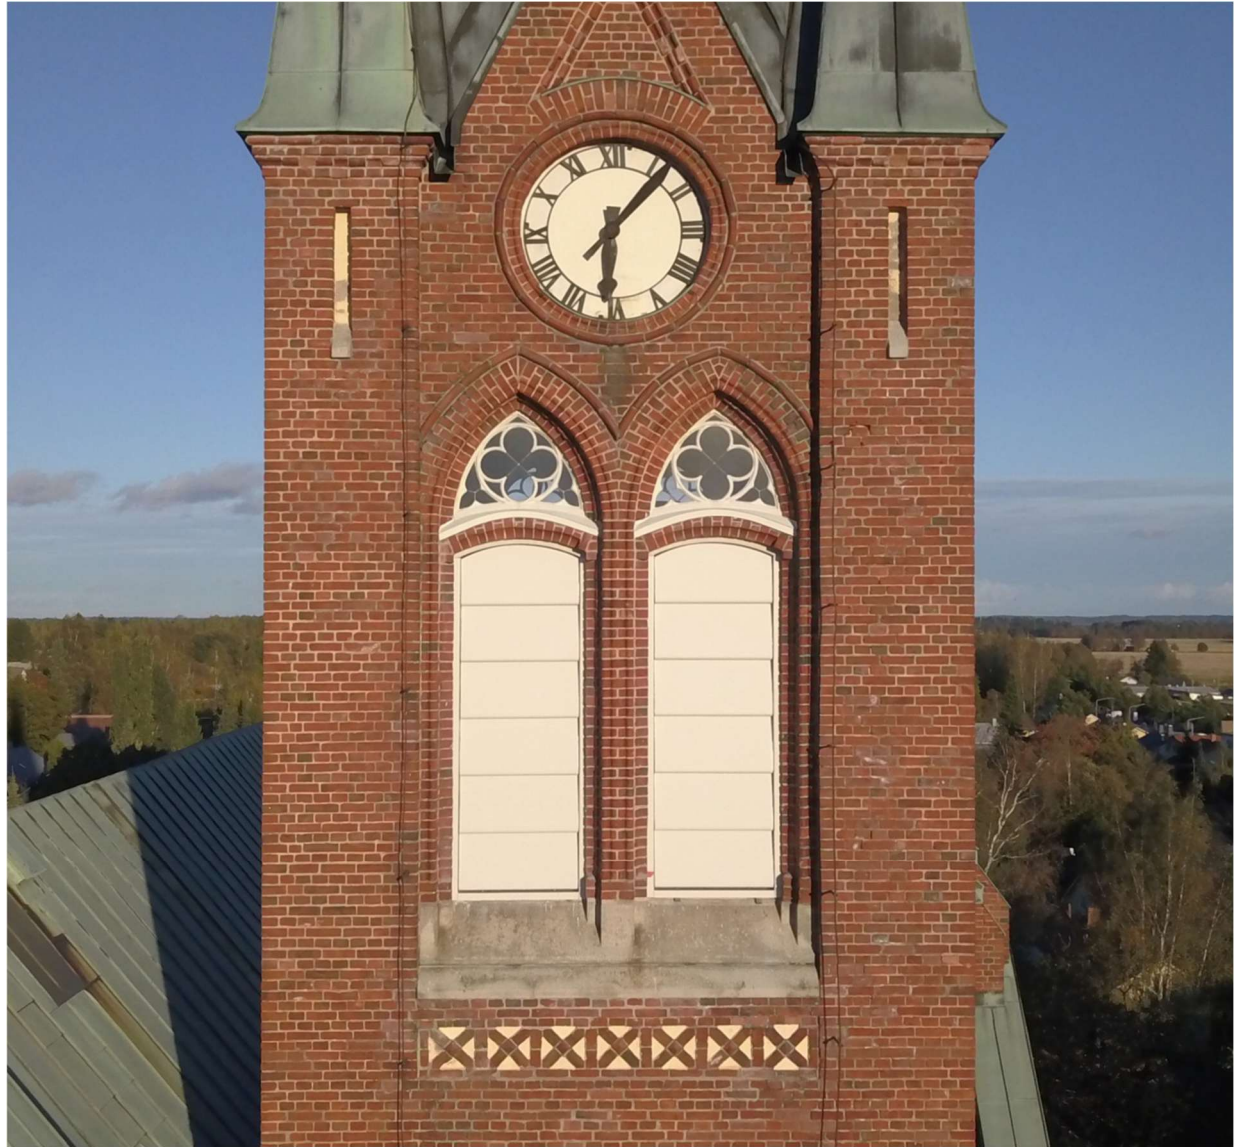
*Kuva 73. Kellotorniin vuonna 2021 asennetut alumiiniset soittoluukut.*

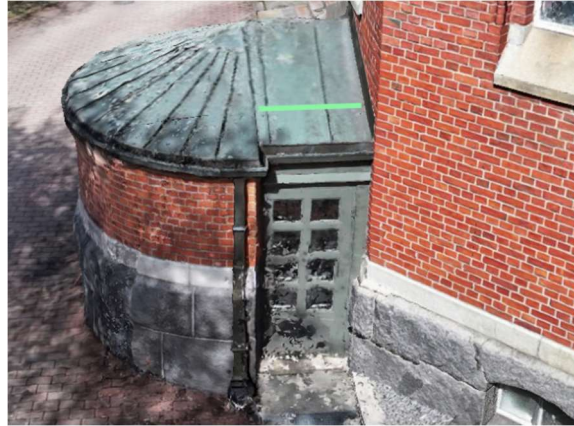
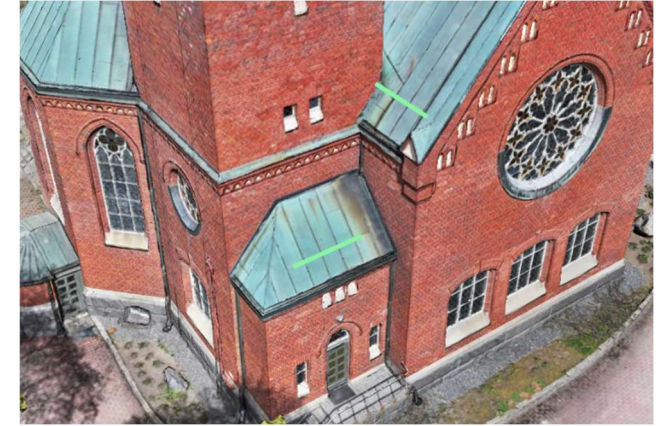
Kuvat 74 (vas.) ja 75. Lumiesteiden havainnekuviissa kattovarusteiden sijainnit on korostettu vihreällä värillä kirkon fotogrammetriseen 3D-malliin (Forssan seurakunnan verkkoarkisto 2025).

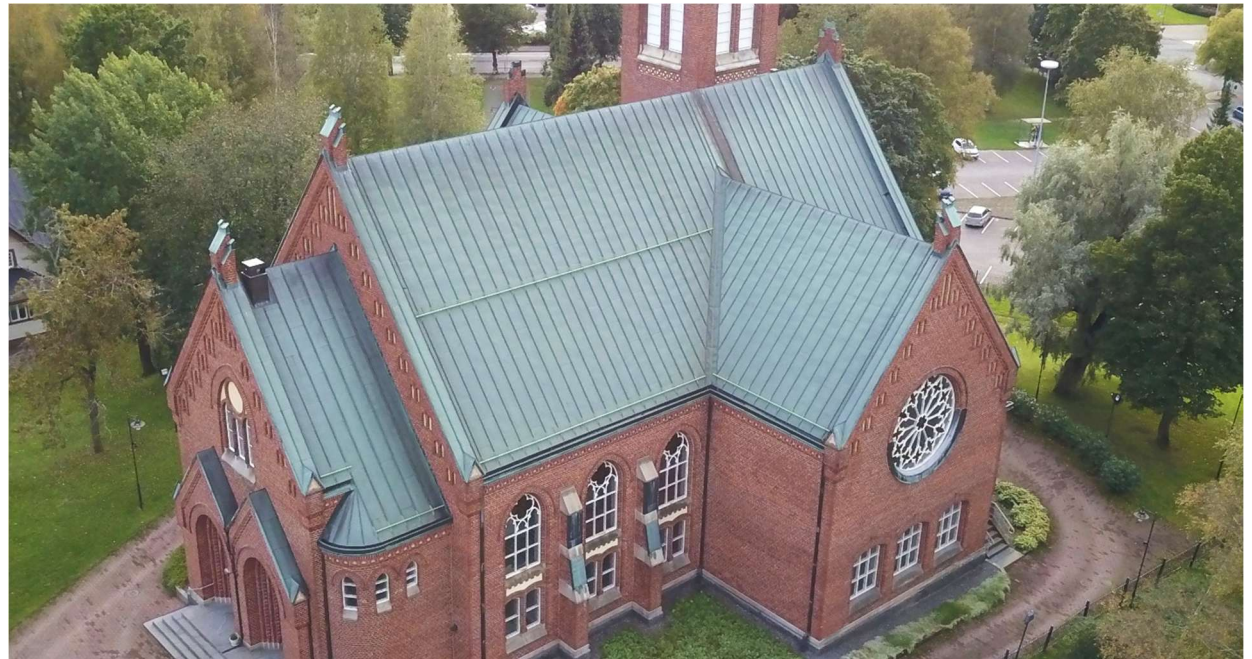
Kuva 76. Kirkon katolle vuonna 2025 lisätyt lumiesteet.
