## **VALUN AIKAINEN TYPEN NOUSU**

Eetu Routaniemi  
Opinnäytetyö AMK  
Kevät 2026  
KTO22SP1  
Oulun ammattikorkeakoulu

Opinnäytetyön otsikko: Valun aikainen typen nousu

Title of thesis: Nitrogen increase during casting

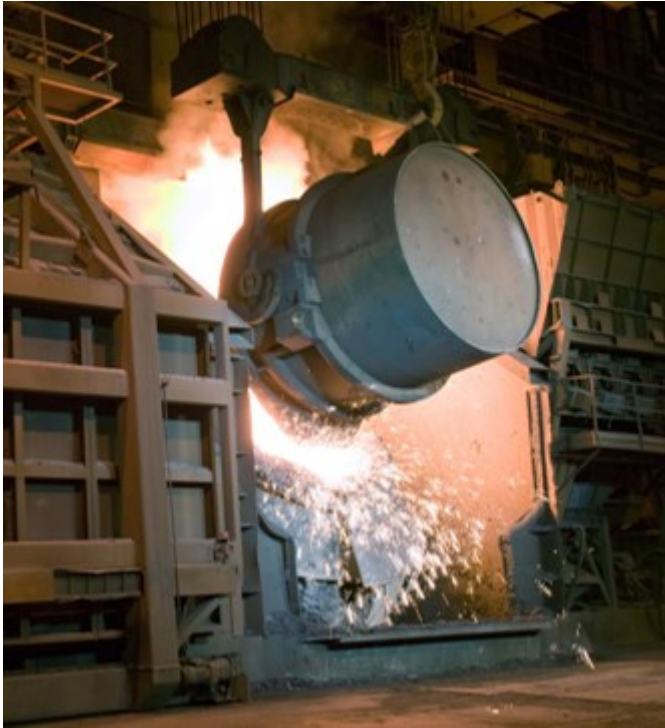
*KUVA 3. Raudan kaataminen konverteriin*

Mikseristä teräs annostellaan toiseen senkkaan, josta se kipataan konvertteriin. Konvertterissa rautaan puhalletaan happea, jolla lasketaan hiilipitoisuus matalalle tasolle ja se muuttuu teräkseksi. (4)

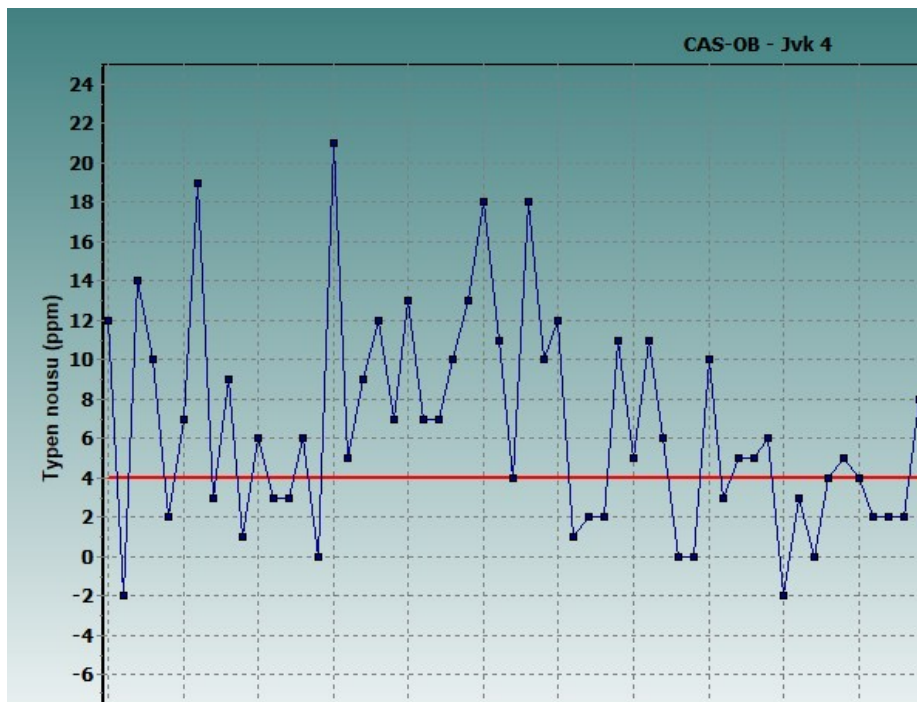
KUVA 8. Kuvassa typennousun seuranta CAS-OB käsittelyllä ja Valettu JVK4:lla.

Neuvon SPC:ltä pystytään tarkastelemaan tyypipitoisuuden nousua eri reiteiltä, senkkauuni, CAS-OB ja vakuumi. Myös valukone kohtainen tarkastelu on mahdollista, kuten yllä olevasta kuvasta voi nähdä. Vasemmalla kuvassa näkyy PPM eli paljonko nousua on tapahtunut. Pisteet ovat merkkejä, sulatuksista ja niiden saavuttamasta tyypipitoisuuden noususta. Aiemmin jo kerrottu 4ppm, jonka kohdalla oranssilinja kulkee, on toivottu tyypipitoisuuden nousu kyseiselle tuotantoreitille. Jos tyypipitoisuuden nousu on toistuvasti suurempaa, kuin määritetyt raja-arvot tai yli 10ppm, tulisi selvittää juurisyy. (12)

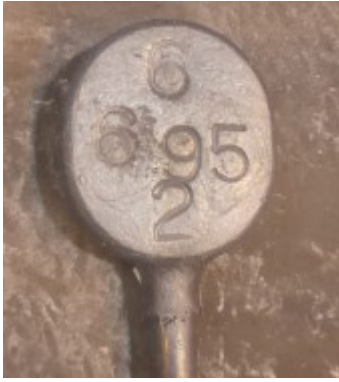
*KUVA 9 Kuvassa valunäyte.*

Jokaisesta valetusta sulatuksesta otetaan normaalisti vähintään kaksi näytettä. Sarjan ensimmäisestä sulatuksesta otetaan 2-näyte, kun terästä on valettu 20 t kokilliin. Sarjan seuraavista näyte otetaan 25 t kohdalla. Sulatuksesta otetaan välillä uusi 2-näyte. Automaatio ilmoittaa hälytyksellä, jos varsinaisessa 2-näytteen analyysissä näkyy poikkeuksia. Kaikista sulatuksista otetaan 3-näyte, kun terässenkasta on valamatta 10 t (13)

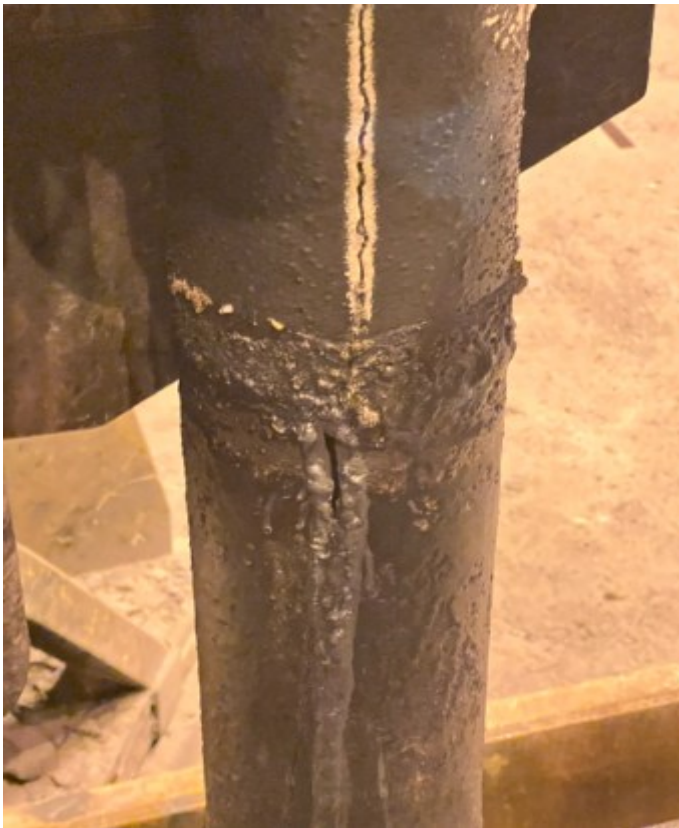
Suihkusuojausputkessa ilmenevät halkeamat tai reiät altistavat teräksen ilmalle, joka voi johtaa typpipitoisuuden nousuun. Alla kuva halkeamasta SS-putkessa.

*KUVA 10 Kuvassa halkeama suihkunsuojaputkessa*

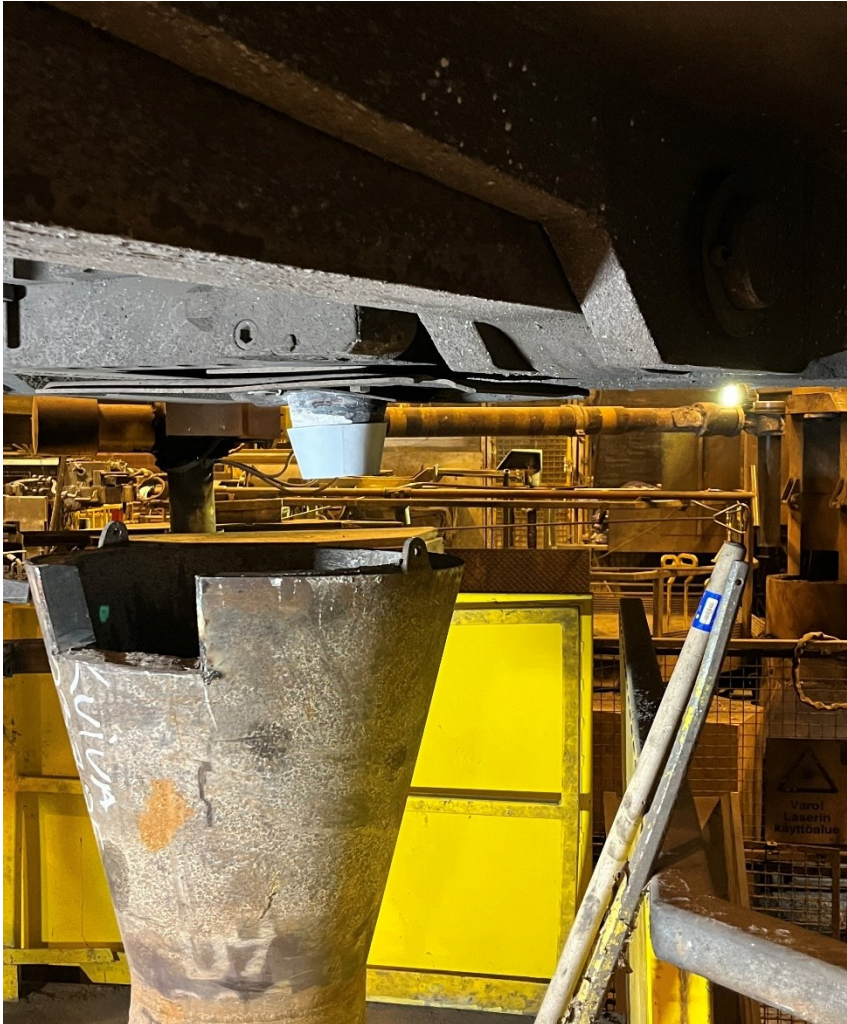
Alasuutiili on senkan pohjassa oleva kartio, johon SS-putki kiinnitetään. Alasuutiilen kunto on kriittinen, sillä se mahdollistaa hyvän tiivistyksen putken ja tiilen välillä. (15)

*KUVA 11. kuvassa näkyy alasuutiili, johon on laitettu tiiviste paikalleen.*

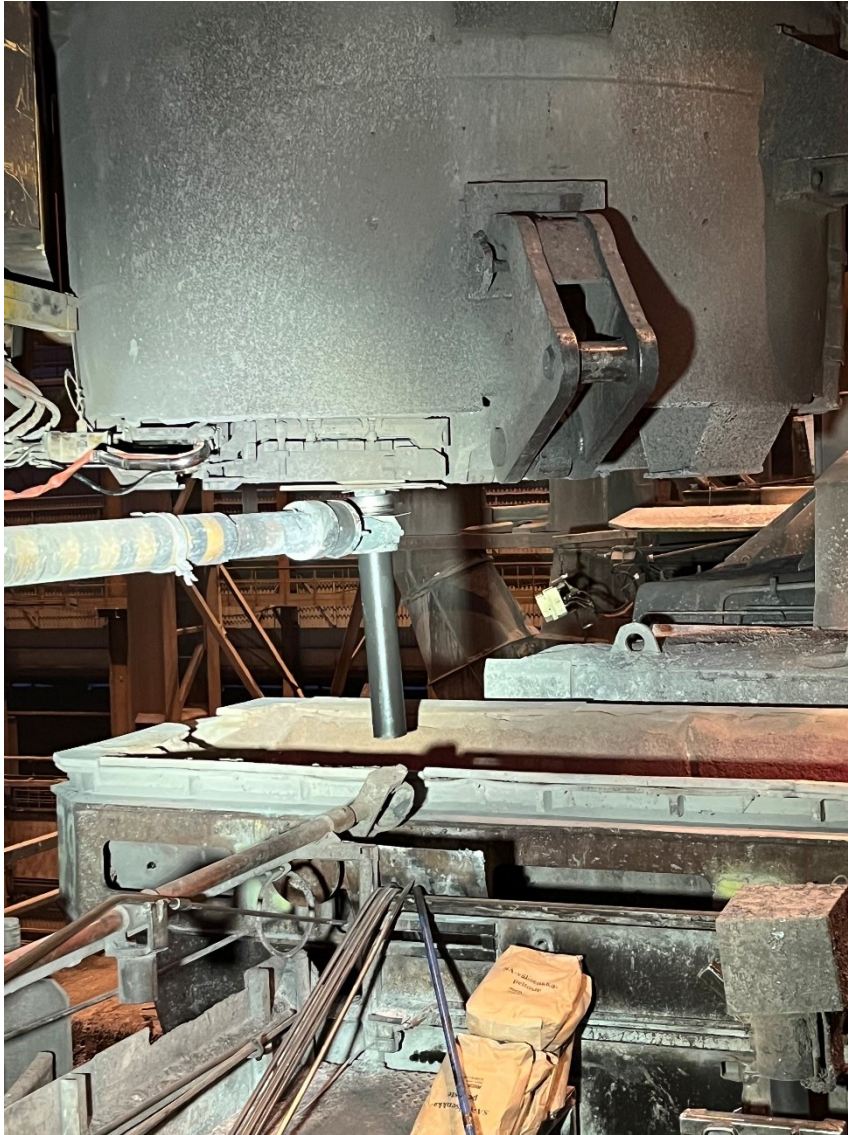
Välillä valuun tulee terässenkköjä, joiden alasuutiili on todella huonossa kunnossa ja tämä johtaa typen nousuun. Ongelmia myös tuottaa SS-robotti, jolla putki kiinnitetään alasuutiileen. Robotti voi välillä kadottaa paikkansa ja rutata paikalle asetetun tiivisteeseen, joka johtaa typen nousuun. (14)

*KUVA 12. Kuvassa robotti asentaa suihkunsuoja-putkea paikalleen.*

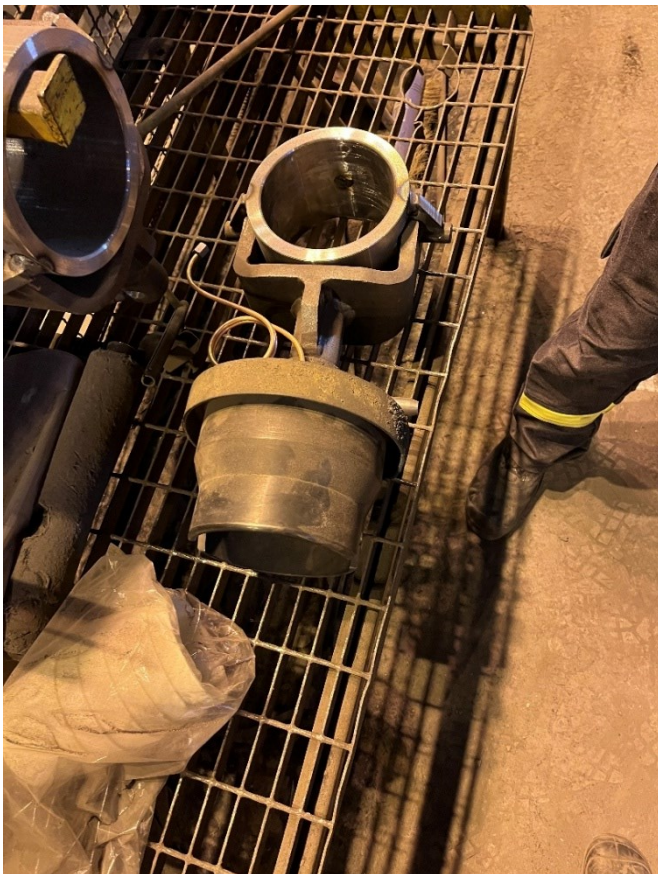
Ensimmäisestä haastattelusta alkaen saatiin kerättyä hyvää tietoa mahdollisista poikkeamia aiheuttavista tekijöistä, joilla on vaikutusta typpipitoisuuden nousuun. Yksi yleisimmistä ongelmista on SS-robotin kanssa ilmenevät paikoitusongelmat. Haastatteluissa myös tuli ilmi alasuutiilien huonokuntoisuus valupaikalle saavuttaessa. Laitteiston päivittäisessä kunnossapidossa on paljon eroja henkilöjen välillä. Ongelmana löytyi myös epäsäännöllisyys bajonetin -renkaan vaihdossa. Bajonetti on osa, jota käytetään robotin käden yhdistämiseen SS-putken kanssa.

*KUVA 13. kuvassa bajonetti.*

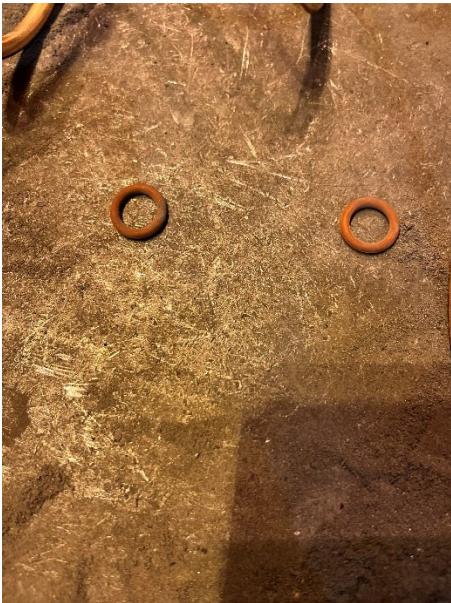
*KUVA 14 O-rengas*

O-rengas vaikuttaa argon syöttöön ja laitteiden väliseen tiiviyteen. Kuva O-renkaasta alla. Jos O-rengas on huono argon ei kulkeudu oikealla tavalla suihkusuojaputkelle. Tämä voi johtaa niin sanottuun pyörittämiseen välialtaassa, joka altistaa teräksen typpipitoisuuden nousulle. Nykyisissä työohjeissa on paljon eriävää tietoa, kuinka usein O-rengas tulisi vaihtaa. Ensimmäisessä työohjeessa ”Typen nousun seuranta, suihkunsuojaus ja SS-putken puhdistus” sanotaan seuraavasti: Robotin ja kehysrenkaiden kuntoa on seurattava. Robotti on kalibroitava tarvittaessa. Vanhan mallinen kehysrengas pitää kääntää, kun rengas on taipunut. Argonyhteen O-rengas on vaihdettava, ilman tiivistettä ei saa valaa. Toisessa työohjeessa sanotaan seuraavaa: ” aina kun SS-putki vaihdetaan, vaihdetaan myös pieni O-rengas.

Työohjetta korjaamalla ja sen läpikäynnillä voitaisiin saavuttaa yhteinen malli O-renkaan vaihdolle. O-renkaan vaihdossa myös ongelmallista on, että JVK4 ja JVK6 paikoilla sen vaihto ilman bajonetin vaihtoa ei ole mahdollista. Robotti tulee sellaiseen asentoon, että työ on mahdoton ilman apuvälineitä.

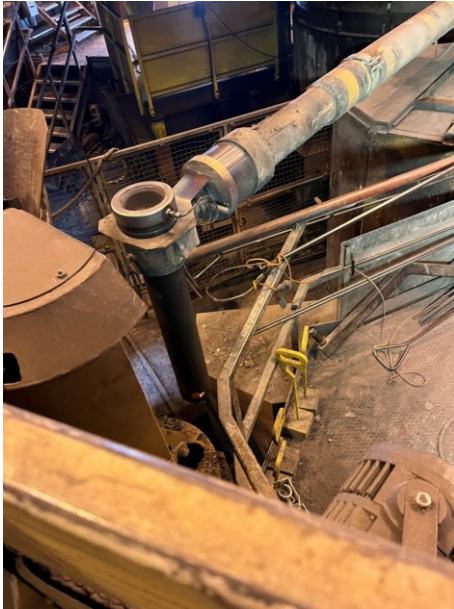
Haastattelujen perusteella robotin paikoittaminen on yksi suurimmista ongelmista. Robotin paikoittaminen tapahtuu laserin avulla. Laserin linssi voi esimerkiksi olla likaantunut, jonka vuoksi robotti ei löydä tiiltä ja aiheuttaa ongelmia.

*KUVA 15. Kuvassa robotti ja suihkunsuojaputki JVK6.*

Paikoituksen kanssa ilmenevä ongelma, voi johtaa seuraavaan. Robotti ajaa suihkunsuojaputken paikalle samalla repäisten tai rutaten tiivisteeseen, jolloin putken ja alasuutiilen yhdistyminen ei ole tiivis. Robotti voidaan ongelmatilanteessa ajaa käsin ohjaten joystickillä. Robotin kalibrointia varten on työohje, jonka avulla operaattorit saavat robotin paikoittamaan itsensä oikeaan asemaan. Kun robottia kalibroidaan siihen, tarvitaan senkka, jotta voidaan käsin ajaa robotti oikealle kohdalle SS-putken laittoa varten. Kalibrointi vie aikaa ja senkan vaihdossa yleensä on aina pieni kiire. Tästä syystä usein kalibrointi suoritetaan vain sarjan ensimmäisellä senkalla.

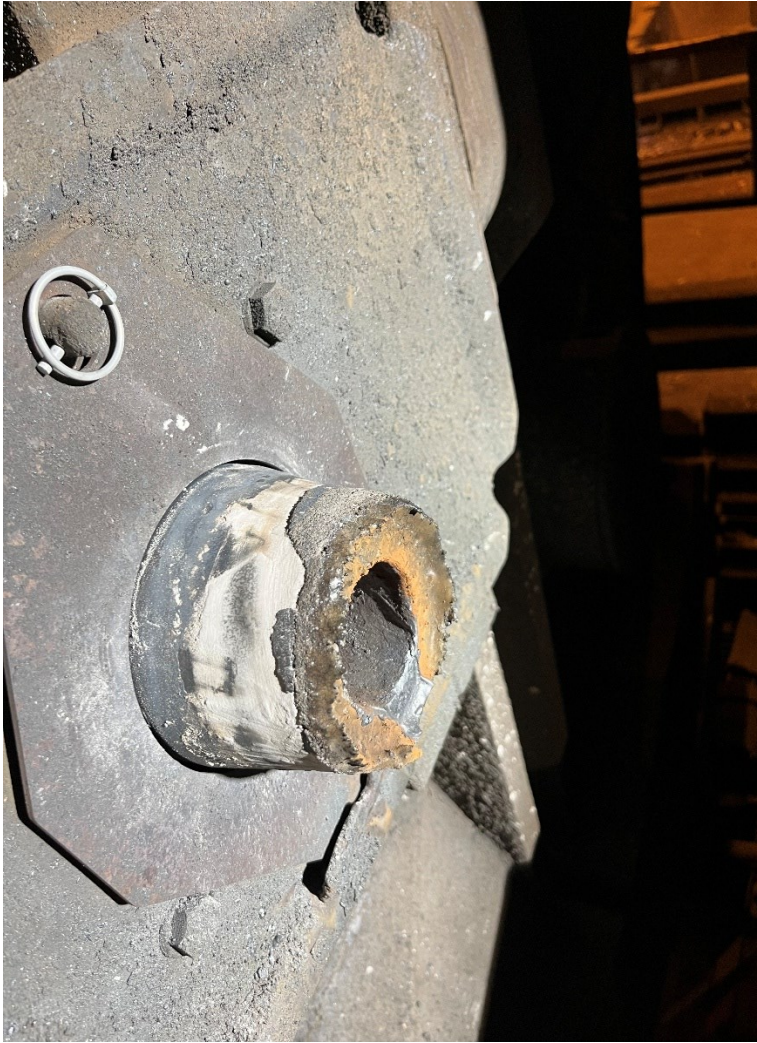
*KUVA 16 alasuutiili*

Kuvassa 16 on valusta saapunut alasuutiili. Kuvasta voidaan erottaa, kuinka SS-putki on asettunut huonosti ja teräs on päässyt nousemaan tiiltä pitkin.

Kuvassa 16 oleva alasuutiili on, kuitenkin hyväkuntoinen verrattuna yleiseen tasoon. Yllä oleva alasuutiili on käynyt yhdesti valussa, joka myös näkyy sen kunnossa.-Kuvassa 17 näkyy alasuutiili, joka on putsattu ja menossa seuraavaan valuun.

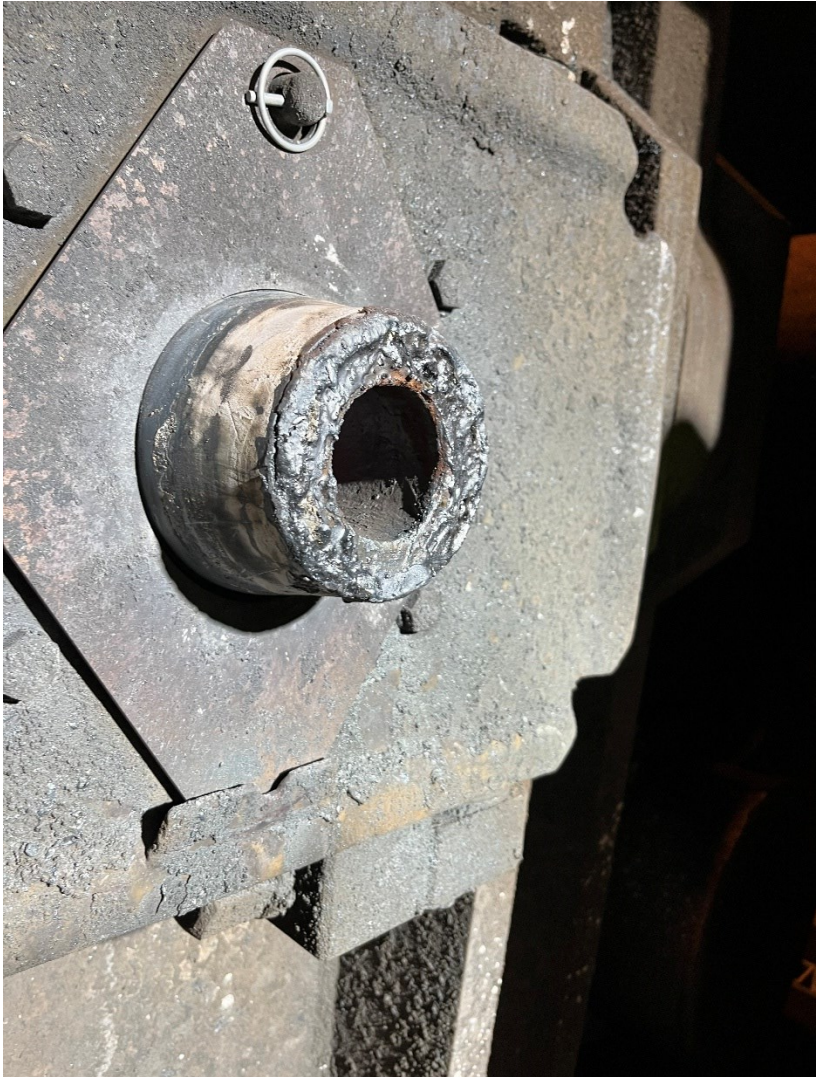
*KUVA 17 puhdistettu alasuutiili*

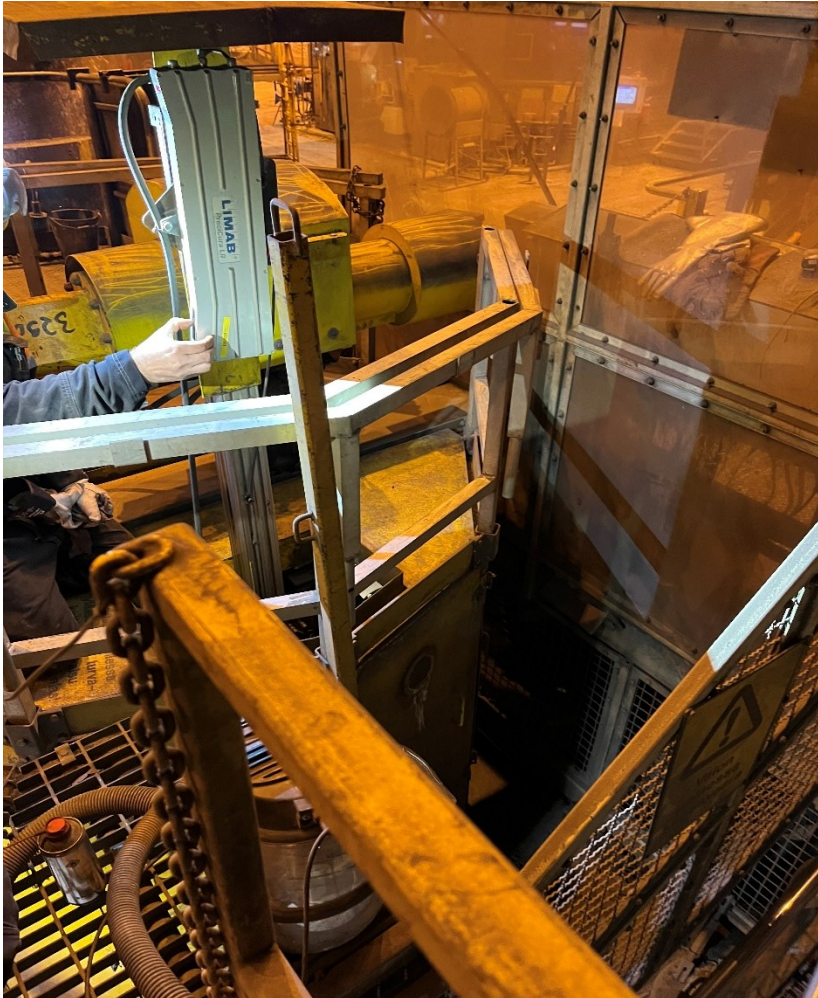
kuitenkin, että ei voida tarkkaan arvioida, kuinka paljon tulee ja olisiko mahdollisesti vuotoja. Myös mekaanikkojen työtä seurattaessa huomattiin, että he puhdistavat laserin linssin. Alla kuvassa näkyy, kun laseria huolletaan.

*KUVA 21 Robotin laserinlinssin putsaus*

Työ ei kuulu heidän listaansa, mutta on äärimmäisen tärkeä. Tällä pystytään autamaan SS-robotin paikoittamisen kanssa olevia ongelmia. Työ tulisi lisätä listalle, sillä tällä hetkellä sen suorittaminen riippuu henkilöstä, kuka huoltoa tekee.

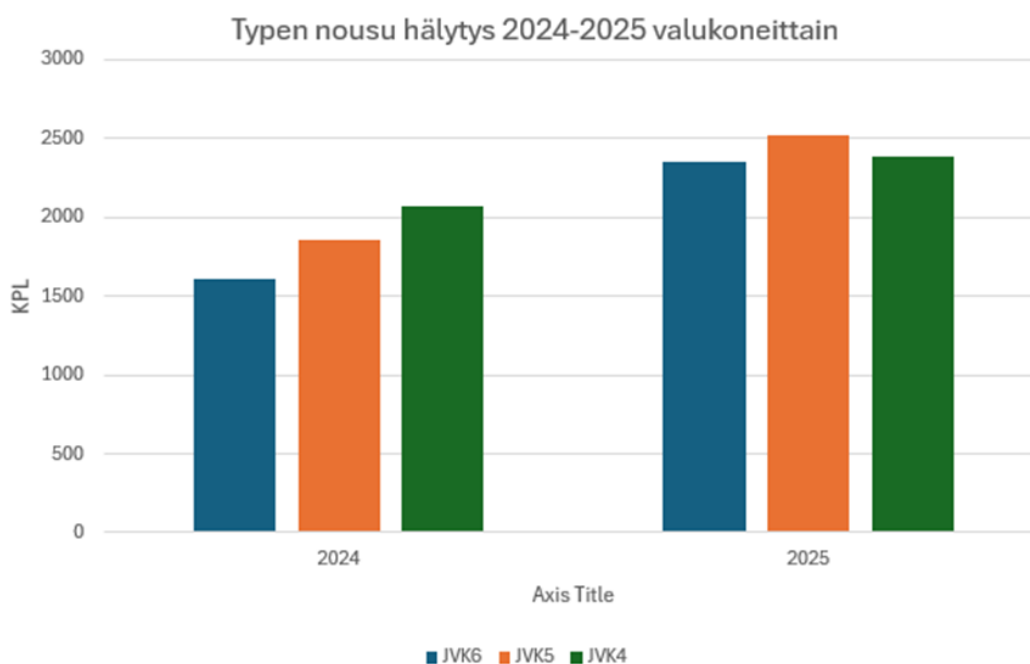
Nykyistä typpipitoisuuden hälytystä muokattiin opinnäytetyön aikana ja siihen määritettiin toinen raja-arvo. Rajan tavoitteena on vähentää hälytysten määrää ja tällä tavalla mahdollistaa korjaavat toimenpiteet joka kerta. Uusi raja määritettiin aikaisemmin käytyjen keskustelujen perusteella. Hälytyksen aktivoimiseksi tulisi siis saavuttaa 10ppm typpipitoisuuden nousu ja typpipitoisuuden maksimi rajan ylitys. Hälytyksen jälkeinen toiminta on erittäin tärkeää, jotta ylimääräisiltä hylkäyksiltä säästyään. Alla kuvattuna tämänhetkinen tilanne hälytyksen määrissä vuositasolla valukoneittain.

KUVA 22. Tilastoja valukonekohtaisista hälytyksistä

Kuvan perusteella voidaan todeta, että reagointi tällä hetkellä jokaiseen hälytykseen on täysi mahdollisuus.
