■ OPINNÄYTETYÖ - AMMATTIKORKEAKOULUTUTKINTO  
TEKNIIKAN JA LIIKENTEEN ALA

# BM-MATALAPALKKIN PIILO- KONSOLIIITOS

Koekuormitus ja tulosten käsittely

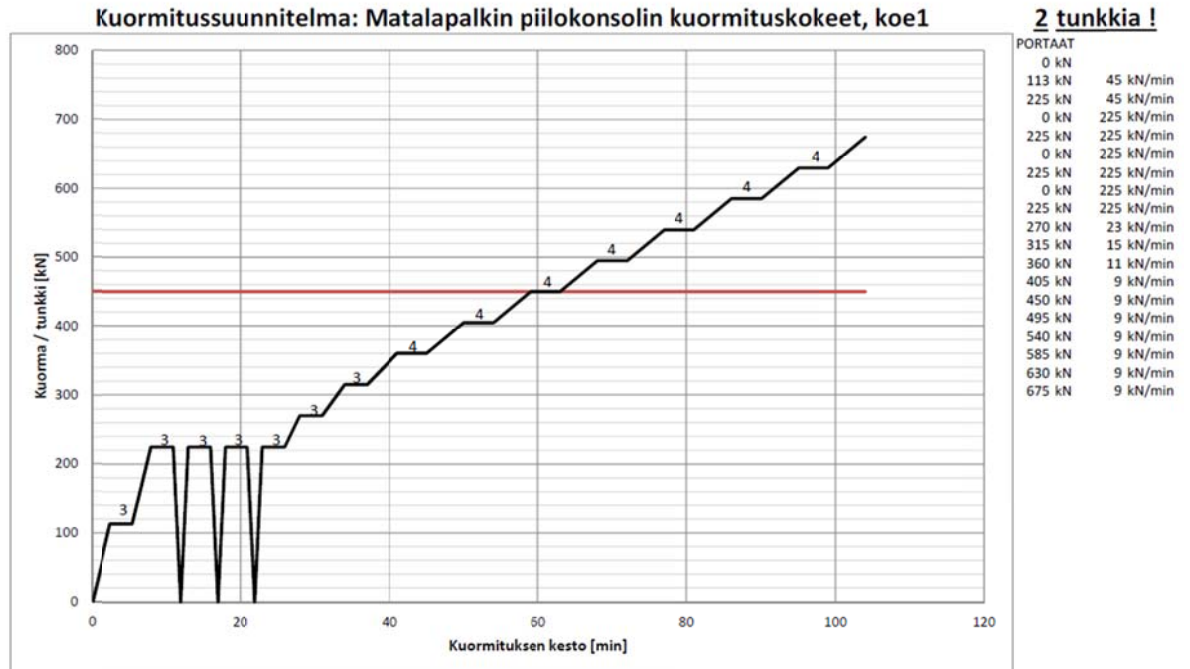
Kuvio 1. Ensimmäisen kokeen kuormitussuunnitelma. Laskentakuorma 450 kN (Haavisto Jukka, TTY)

Ensimmäisessä kokeessa koestettiin kehäjärjestelmää. Kuormitussuunnitelma oli tehty laskenta-kuormaan, 450 kN, pohjautuen (kuvio 1).

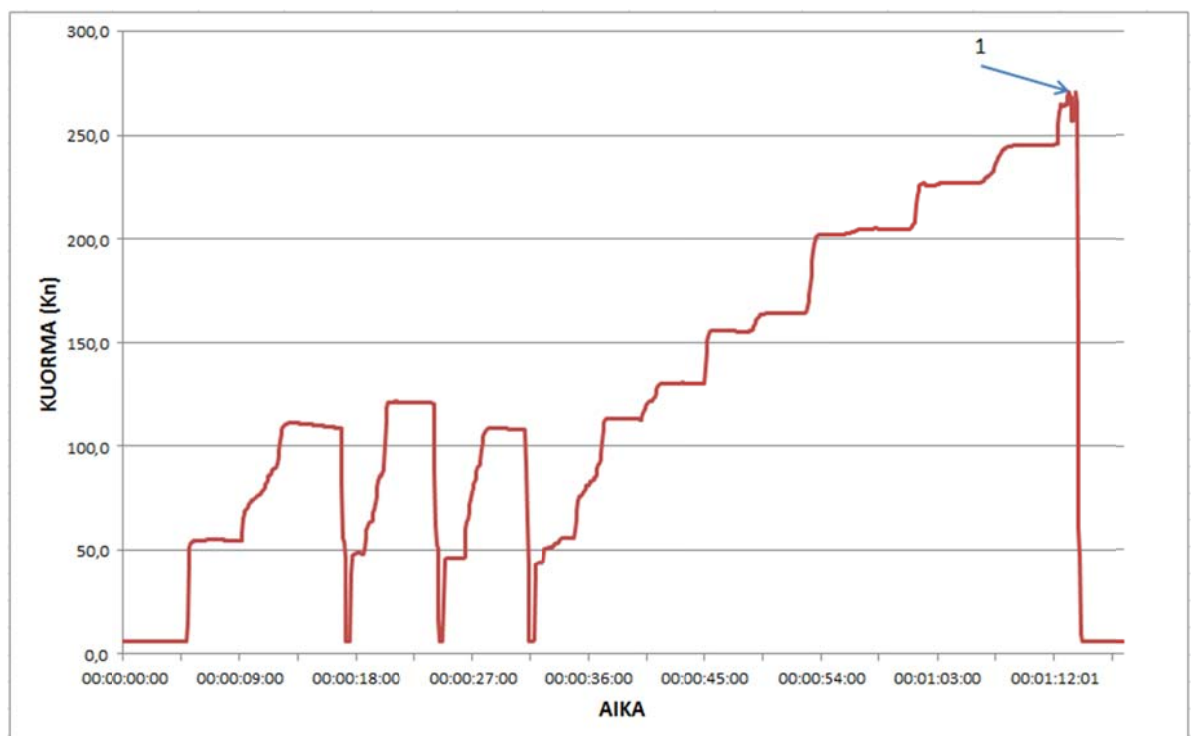
Kuvio 5. Kokeen 3 toteutunut kuormitus ajan funktiona

Koe 3 eteni kuormitus suunnitelman mukaan 270,9 kN:iin asti, jossa konsoli murtui. Terästen jännitykset eivät ylittäneet myötörajaa. Kuvion 5 pisteessä 1 suurin teräksen jännityksen arvo oli  $325 \frac{N}{mm^2}$  pilarin P-1A.6 anturissa 9. Kuten aikaisemmin jo todettiin, tämän kokeen palkin terästen venymäarvot eivät ole luotettavia, joten niitä ei käsitellä tarkemmin.

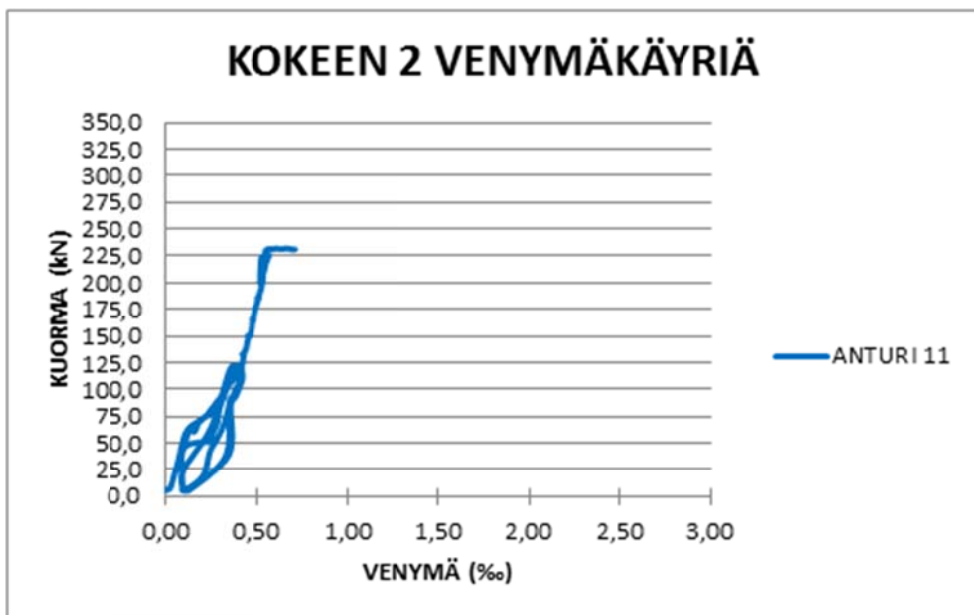
Kuvio 7. Kokeen 2 pilariosan terästen venymäkäyriä. Anturi 12 ei toiminut, eikä tässä kokeessa ollut antureita 9 ja 10.

Kuvioista 6–8 huomataan, että pilarin teräkset ovat venyneet huomattavasti tietyssä pisteessä vaikka teräs ei ole vielä edes teoreettisella myötörajalla. Kokeissa 1 ja 2 teräkset konsolin yläpinnassa venyvät noin 230 kN:n kuormalla ja kokeessa 3 ne venyvät noin 260 kN:n kuormalla. Tästä voi päätellä, että pilarin konsoli murtuu pohjasta ja kuorma siirtyy hetkessä kuvan 8 teräksille.

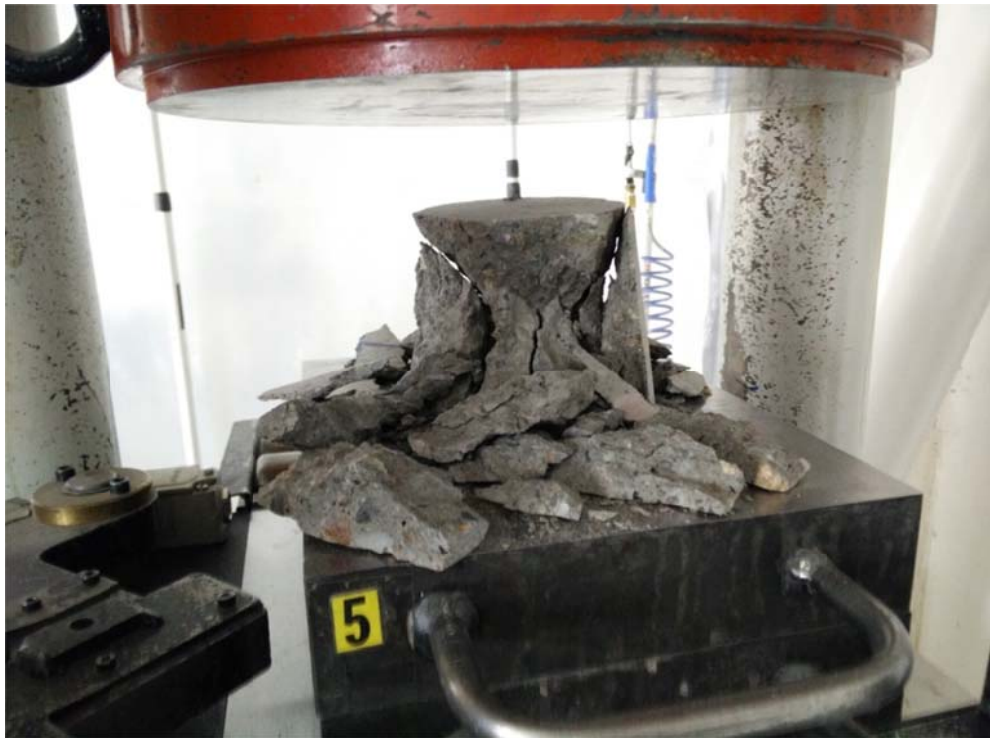
Kuva 16. Puristettu lieriö (Pihavaara Jere)

Puristuslujuuden vaatimustenmukaisuuden valvonnassa noudatetaan standardin SFS-EN 206-1 kohta 8.2.1 (RIL 131-2004, 113). Puristettavan lieriön halkaisijan ja korkeuden suhde on oltava  $1 \pm 0,05$  (RIL 131-2004, 114). Poratut lieriöt sahattiin ja hiottiin päistä oikean mittaisiksi. Jokaisesta koestetusta osasta valmisteltiin yksi puristettava lieriö. Yhteensä puristuskokeita tehtiin siis 10 kpl (kuva 16). 7 kpl lieriöistä oli halkaisijaltaan 104 mm, 2 kpl 74,4 mm ja 1 kpl 52,1 mm.
