**TIEMERKINTÖJEN PALUUHEIJASTAVUUDEN MITTAAMINEN  
JATKUVATOIMISENA MITTAUKSENA**

Lauri Rahtu  
Opinnäytetyö  
Syksy 2015  
Rakennusalan työnjohdon koulutusohjelma  
Oulun ammattikorkeakoulu

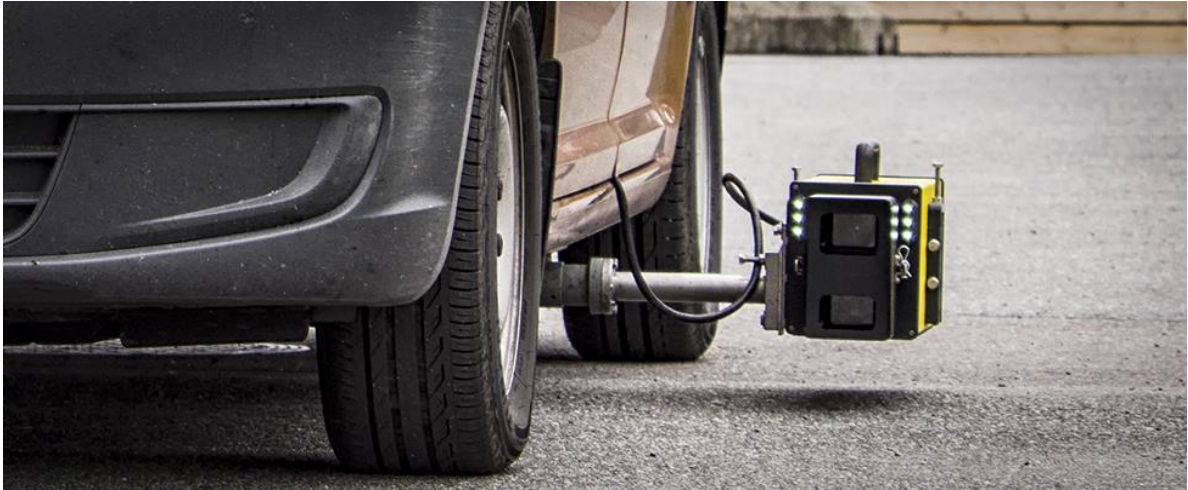
*KUVA 2. Delta LTL-M -paluuheijastavuusmittari*

Paluuheijastavuus on nopeinta suorittaa niin sanottuna jatkuvatoimisena mit­tauksena. Siinä mittalaite kiinnitetään auton kylkeen (kuva 2) ja se kalibroidaan

siihen tehdyllä laitteella. Tämän jälkeen mittaus suoritetaan ajamalla autolla haluttu mittausväli siten, että mittalaite pysyy jatkuvasti suurin piirtein viivan päällä. (6.)

Urakoissa käytetään tanskalaisvalmisteista Delta LTL-M -laitetta (liite 1). Sillä mittaus voidaan suorittaa normaaleissa liikennöintinopeuksissa, minkä ansiosta normaalin työviikon aikana on mahdollista mitata jopa 3 000 kilometriä tiemerkinä. LTL-M:n mittausetäisyys on 6 metriä ja näkemäalue 1 m<sup>2</sup>, joten mittausauton kuljettajan ei tarvitse pysyä tarkalleen viivan päällä, vaan laite havaitsee paluuheijastavuuden myös hieman viistosta.

Mittari välkyttää salamavaloa ja mittaa takaisin tulevan valon määrää 25 kertaa sekunnissa. Se lähettää mittajalle jatkuvasti ajantasaista dataa taulutietokoneelle, jolloin mittaja pysyy koko ajan tietoisena niin viivan sijainnista kuin sen hetkisestä paluuheijastavuudestaan. Mittauksen päätyttyä mittausdata voidaan esittää esimerkiksi siten, että kullekin 100 metrin jaksolle lasketaan keskiarvo jakson sisältämistä tuloksista. Tulokset ovat katsottavissa taulukkoina, kaavioina ja karttapohjalla. (6; 16.)

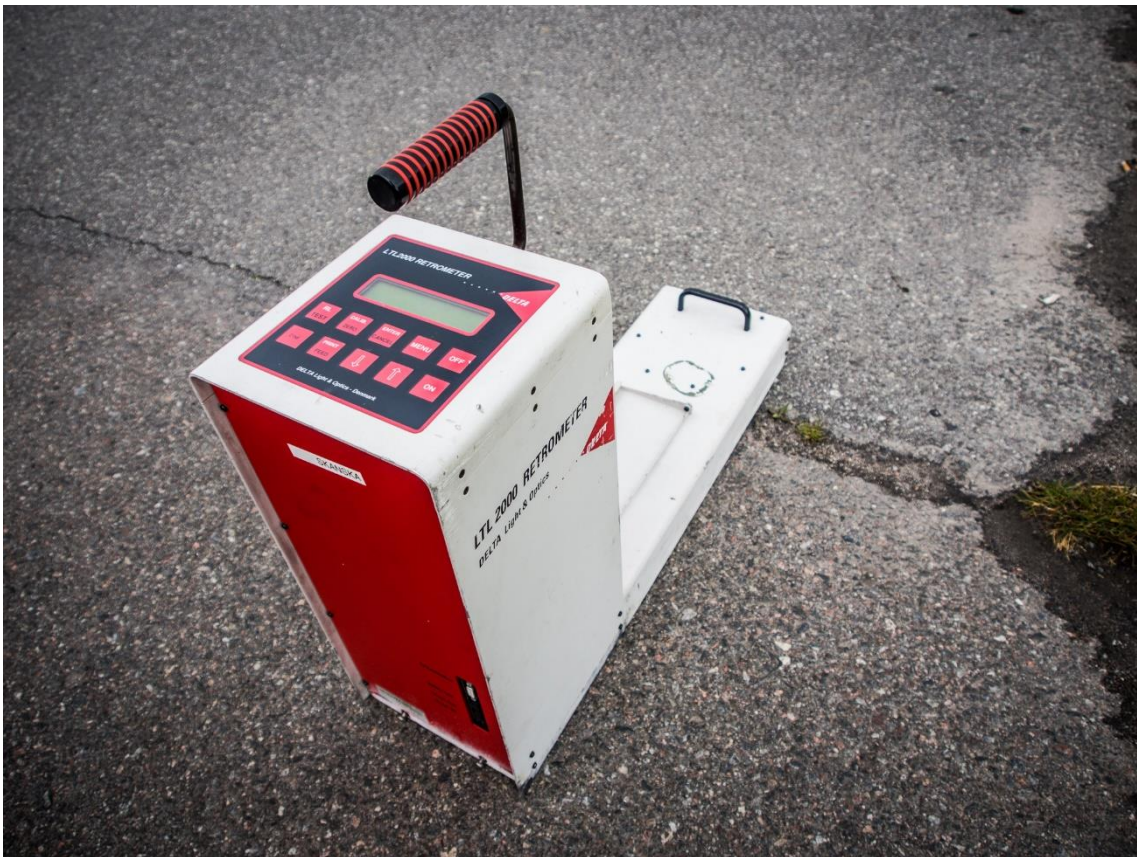
*KUVA 3. Delta LTL-2000 -paluuheijastavuusmittari paikallaan tehtävään mit-  
taukseseen*

Paluuheijastavuutta voidaan mitata myös tiemerkin päälle asetettavalla mittalaitteella (kuva 3). Toisin kuin jatkuvatoimisessa mittauksessa on paikallaan

tehdyn mittauksen tulos vain yhden pisteen paluuheijastavuus. Jos tiemerkin-  
ten mittaus suoritetaan tällä menetelmällä, täytyy mittaukset suorittaa tietyin vä-  
lein. ELY-keskuksen tiemerkinäurakoiden maaliteillä paluuheijastavuus tode-  
taan jatkuvatoimisen mittauksen sijaan käsimittauksella 5 kilometrin välein. Mit-  
taustulos on jatkuvatoimista mittausta tarkempi, mutta se ei ole laajuudeltaan  
yhtä kattava. Lisäksi paikallaan tehtävä mittaus on työntekijälle muun liikenteen  
vuoksi vaarallista. (7.)

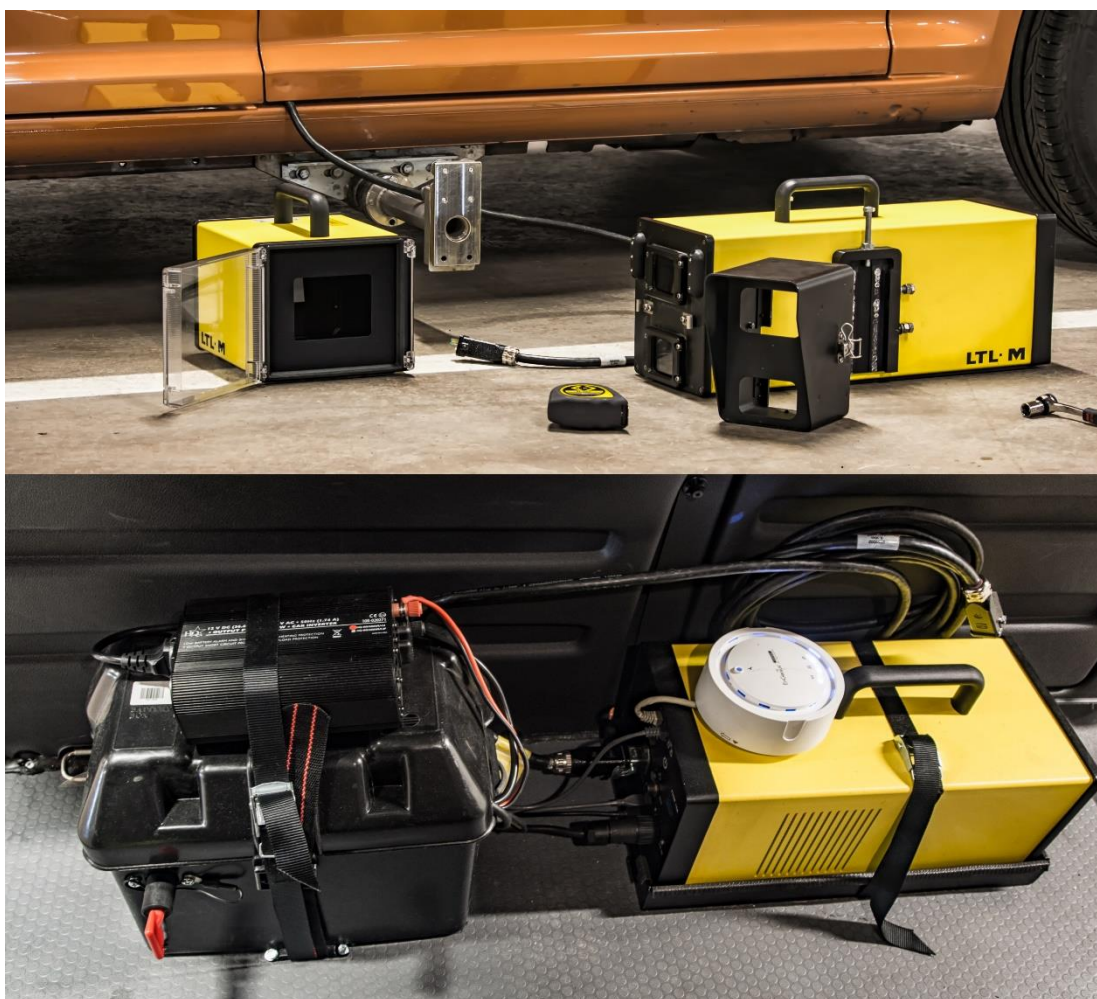
KUVA 5. Mittausvälineet ja mittarin tietokone virtalähteeseen

Mittaustyö aloitettiin asentamalla mittalaite auton sivussa olevaan kiinnikkeeseen. Sen jälkeen mittalaitteen kaapelit kytkettiin autossa sijaitsevaan tietokoneeseen, joka oli kytketty auton sähköjärjestelmään. (Kuva 5.)

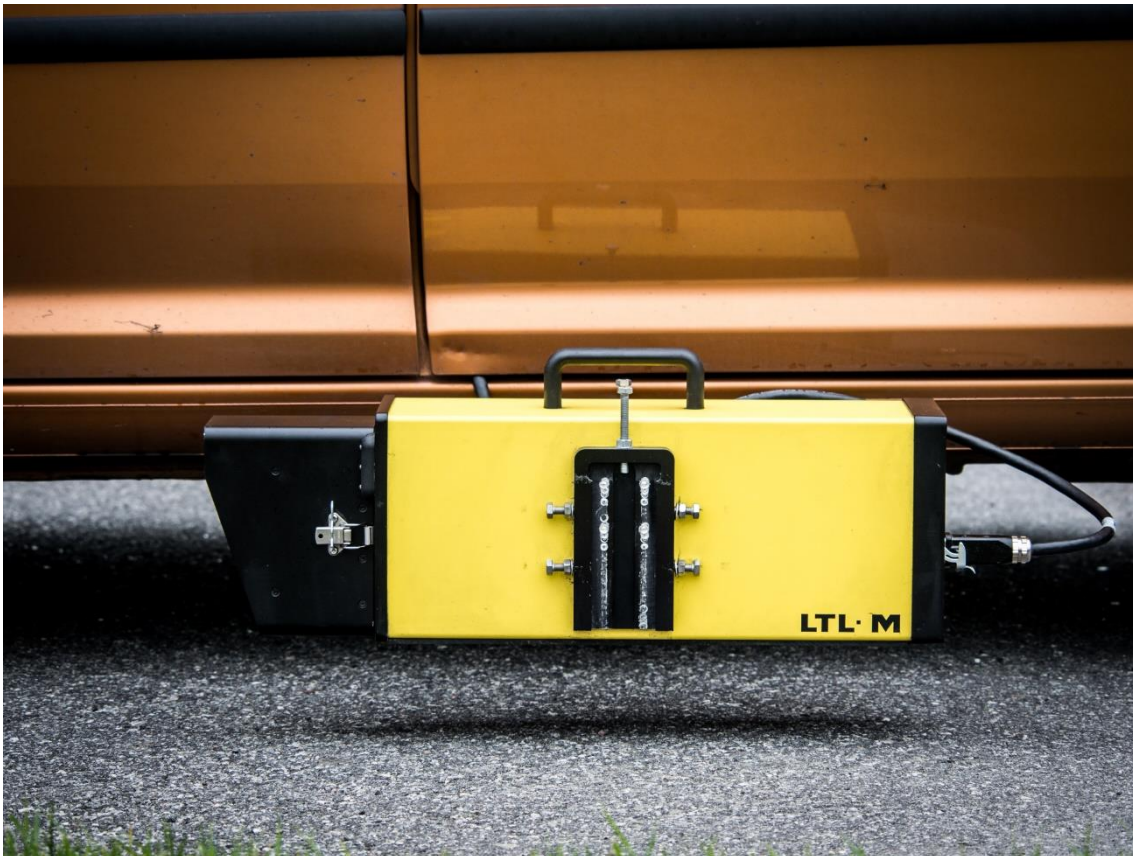
*KUVA 6. Mittari kiinnitettynä autoon*

Mittari asennettiin autossa olevaan kiinnikkeeseen siten, että tienpinnan ja mittarin pohjan välinen etäisyys on 10 senttimetriä (kuva 6). Säättö oli tärkeää tehdä silloin, kun kuljettaja ja mahdollinen matkustaja istuivat autossa, jotta mittarin korkeus oli mittaustilanteessa oikea.

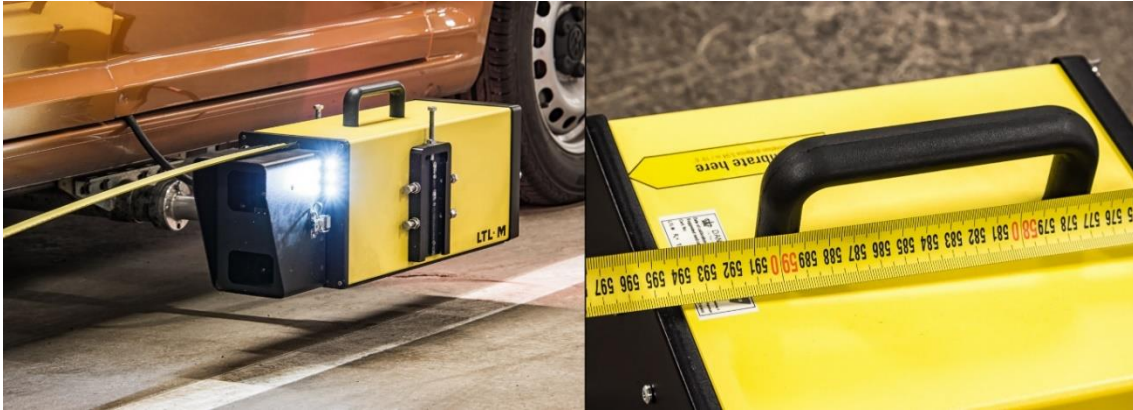
*KUVA 7. Kalibrointi*

Kun mittari oli kiinnitetty paikoilleen, suoritettiin kalibrointi käyttäen siihen tarkoitettua kalibrointiyksikköä ja taulutietokonetta. Kalibrointiyksikkö vietiin mittarin eteen siten, että mittarin etuosan ja kalibrointiyksikön takaosan välinen etäisyys oli 5,94 metriä (kuva 7). Kalibrointi oli tehtävä joka päivä ennen mittausten aloitusta.

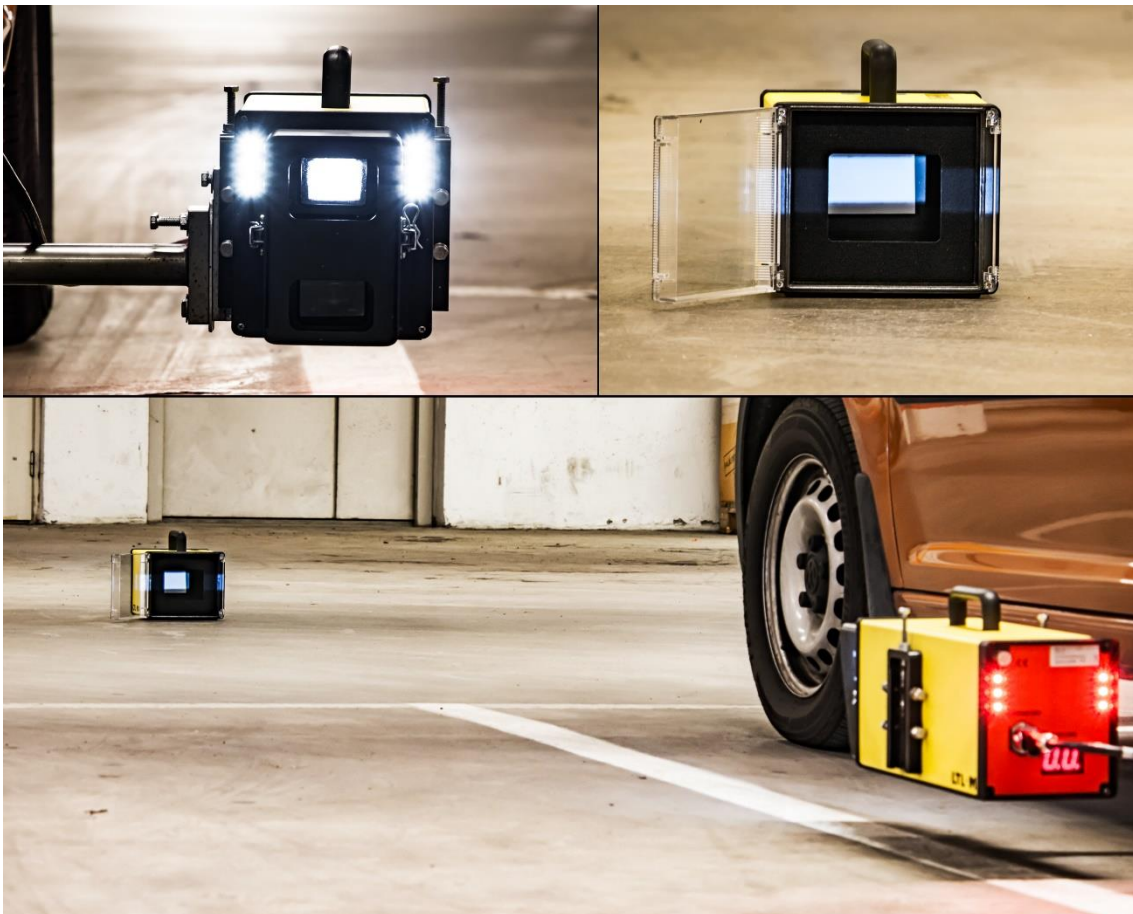
*KUVA 8. Valokeilan kohdistus kalibrointiyksikköön*

Tämän jälkeen mittari kytkettiin päälle ja sen valokeila kohdistettiin osoittamaan kalibrointiyksikön sisällä olevaa valkoista levyä, jonka paluuheijastavuus tunnettiin (kuva 8). Levyn heijastavuusarvo oli merkitty kalibrointiyksikön päällä olevaan tyyppikilpeen.

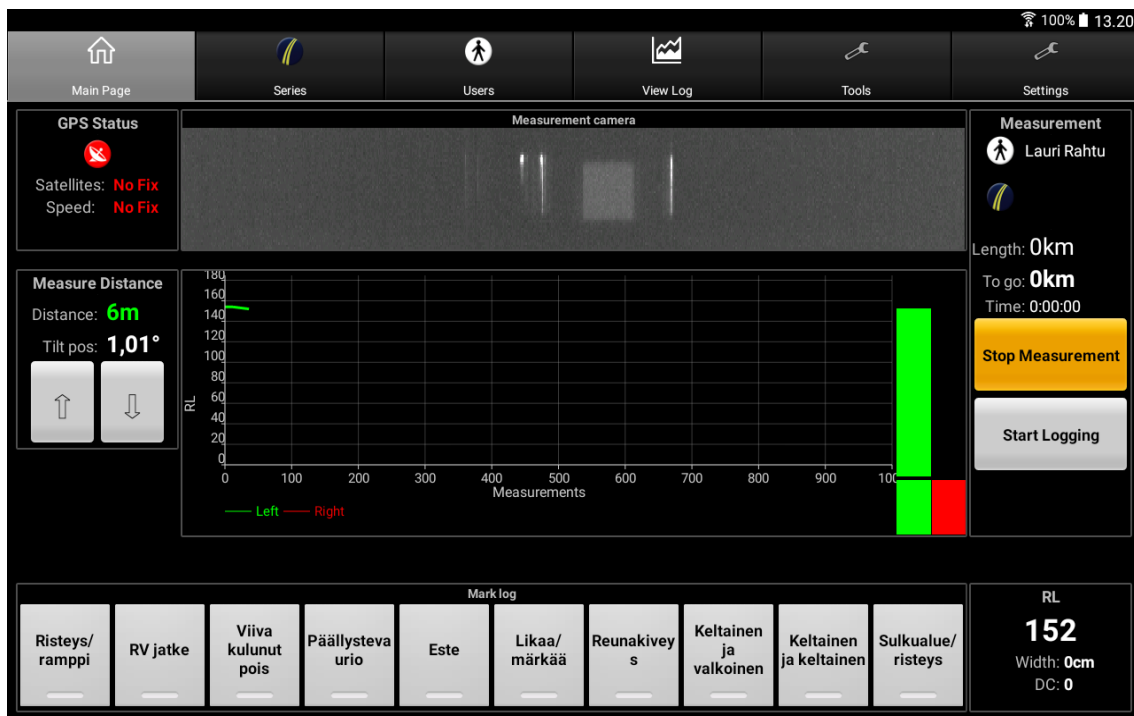
KUVA 9. Oikein kohdistettu kalibrointi

Mittarin käyttöliittymästä näki, miten valokeila osuu kalibrointiyksikköön. Kameranassa piti näkyä neliönmuotoinen vaalea alue keskellä kuva-alaa. Kuvassa 9 kohdistus oli tehty oikein, minkä ansiosta mittari mittasi sille arvon  $152 \text{ mcd/m}^2/\text{lx}$ , joka oli kalibrointiyksikön oikea paluuheijastavuusarvo.

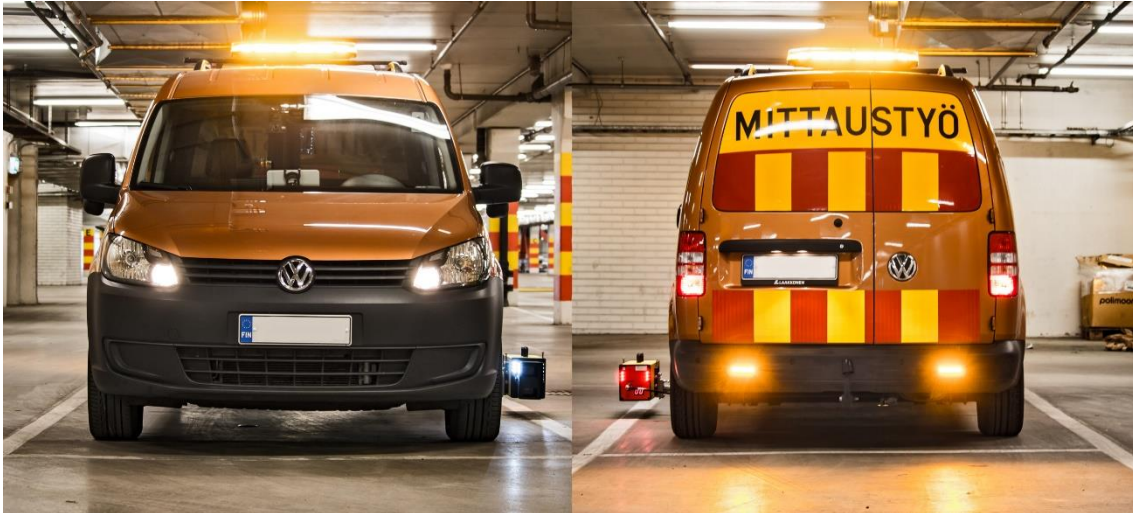
*KUVA 11. Auto mittausvalmiudessa*

Kalibroinnin jälkeen auto ajettiin tasaiselle paikalle tiemerkin rinnalle (kuva 11) ja mittarin kulmaa säätämällä haettiin tiemerkintä mittariin näkyviin siten, että mittausetäisyys oli noin 6 metriä. Tämän jälkeen mittari oli säädetty kohdilleen ja mittaukseen voitiin aloittaa. Ajettaessa mittausetäisyys saattoi töyssyistä ja tien heitoista johtuen vaihdella 5 - 7 metrin välillä, mutta mittari osasi kompensoida eri mittausetäisyyksistä aiheutuvat vaihtelut vastaamaan todellista paluueijastavuutta. Kun kulma oli säädetty kohdilleen ja auto oli ajettu mitattavan osuuden alkuun, painettiin taulutietokoneesta tallennus päälle Start Logging -napista.

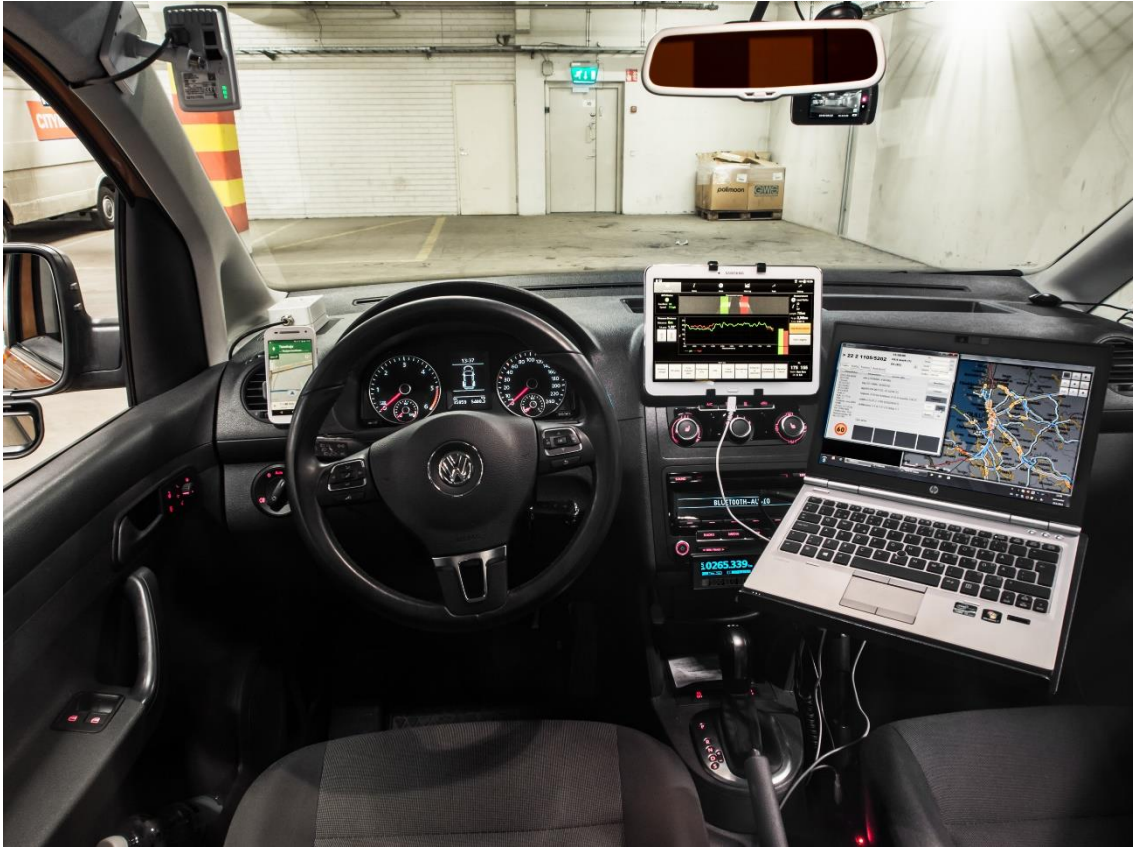
Mitattaessa auto asemoitiin ajoradalle siten, että mittari kulki suurin piirtein tiemerkin päällä. Taulutietokoneelta näki, missä tiemerkinä oli suhteessa mittariin (kuva 12). Mittaustyön aikana mittaja pystyi poikkeamia, kuten likaa, märkää tai kulumaa, havaitessaan lisätä mittausdataan kommentteja, jotka helpottivat mittausdatan käsittelyä antamalla selityksen esimerkiksi huonoille mittausloksille. Mittauksen aikana havaittiin, että kommenttien lisääminen ajon aikana oli riskialtista, koska katse täytyi siirtää tiestä taulutietokoneelle. Esimerkiksi pienen näppäimistön avulla kommenttien lisäys onnistuisi turvallisemmin, koska tällöin ei tarvitsisi siirtää katsetta pois tiestä, vaan pelkkä napin painallus riittäisi.

*KUVA 12. Auton ohjaimossa on tiemerkinettä videokuvaava kamera, tabletti mittarin käyttöliittymää varten, GPS-vastaanotin mittarille, kannettava tietokone GPS-vastaanottimella kartalle ja tieosoitepaikannukselle sekä tarkkuustrippimitari*

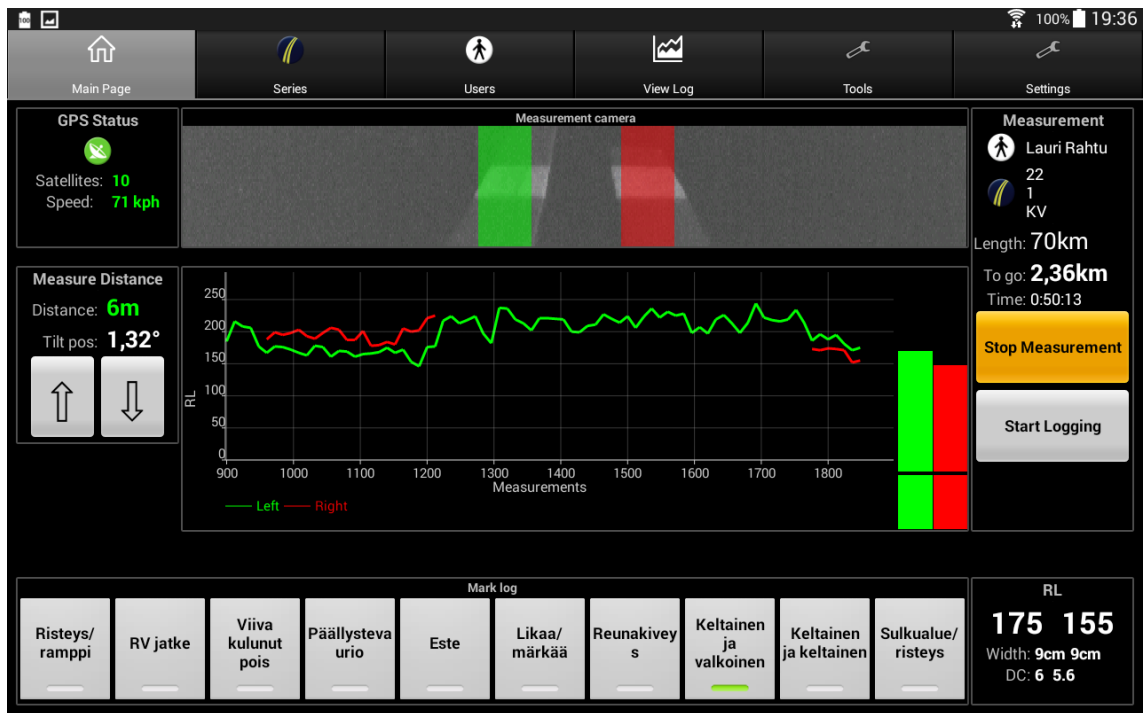
KUVA 13. Mittarin käyttöliittymä mittauksen aikana

Mitattaessa taulutietokoneella näkyi ajantasaista tietoa senhetkisestä paluuheijastavuudesta, viivan leveydestä, ajonopeudesta ja mittausetäisyydestä (kuva 13). Lisäksi mittarin kamera näytti taulutietokoneen näytöllä korostettuna viivojen sijainnin. Mittari tunnisti rinnakkain olevat viivat omikseen ja antoi kullekin viivalle oman tuloksen. Esimerkiksi keskiviivastoa mitatessa laite tunnisti rinnakkain olleet sulk- ja keskiviivat. Kuvassa 13 mittari mittasi kahden rinnakkaisen viivan paluuheijastavuutta. Lisäksi kyseiseen kohtaan oli lisätty kommentti ”keltainen ja valkoinen”. Koska keltainen viiva heijasti yleensä huonommin kuin valkoinen, voitiin päätellä, että vasen viiva oli valkoinen ja vastaavasti oikealla oleva viiva oli keltainen. Mittari ei kuitenkaan kyennyt erottamaan maastossa olevien viivojen väriä, vaan ainoastaan niiden paluuheijastavuuden.

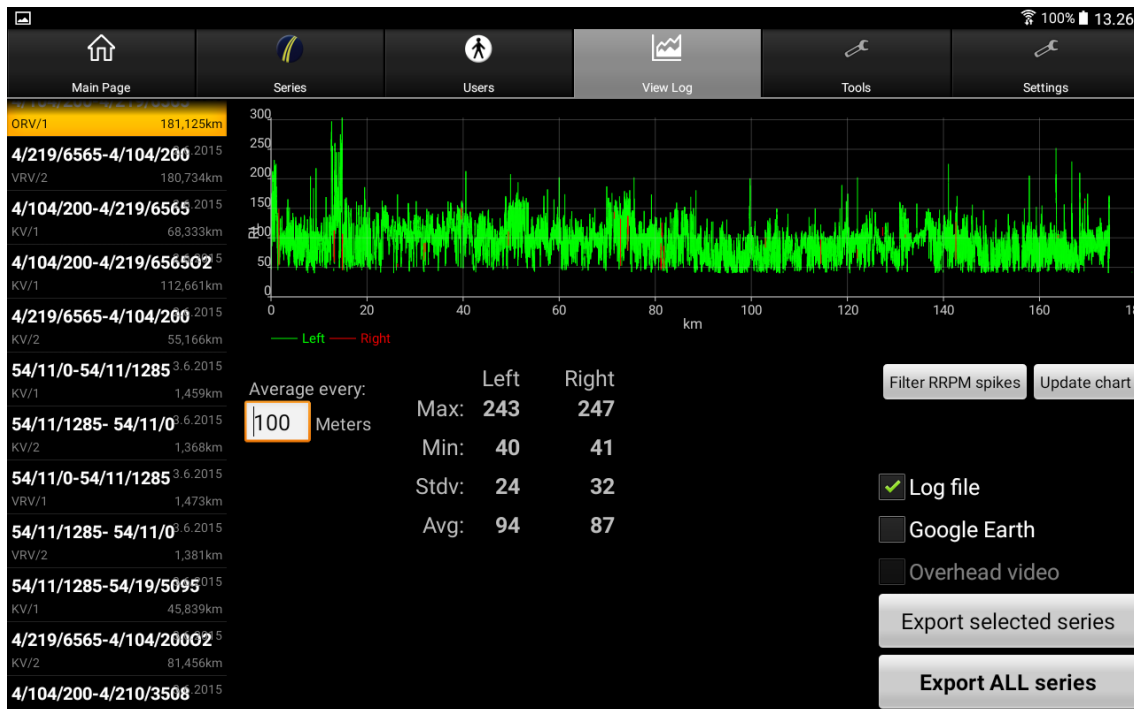
KUVA 14. Mittausdatan esikatselu mittarin käyttöliittymässä

Mittauksen jälkeen mittausdata siirrettiin USB-muistiin ja sen kautta tietokoneelle tarkempaa käsittelyä varten. Taulutietokoneella pystyi katsomaan yhteenvetotietoja mittauksesta. Asettamalla halutun keskiarvotuksen sai näkyviin paluuheijastavuuden kuvaajan etäisyyden funktiona sekä paluuheijastavuuden minimi- ja maksimiarvot, keskiarvon ja keskihajonnan (kuva 14).

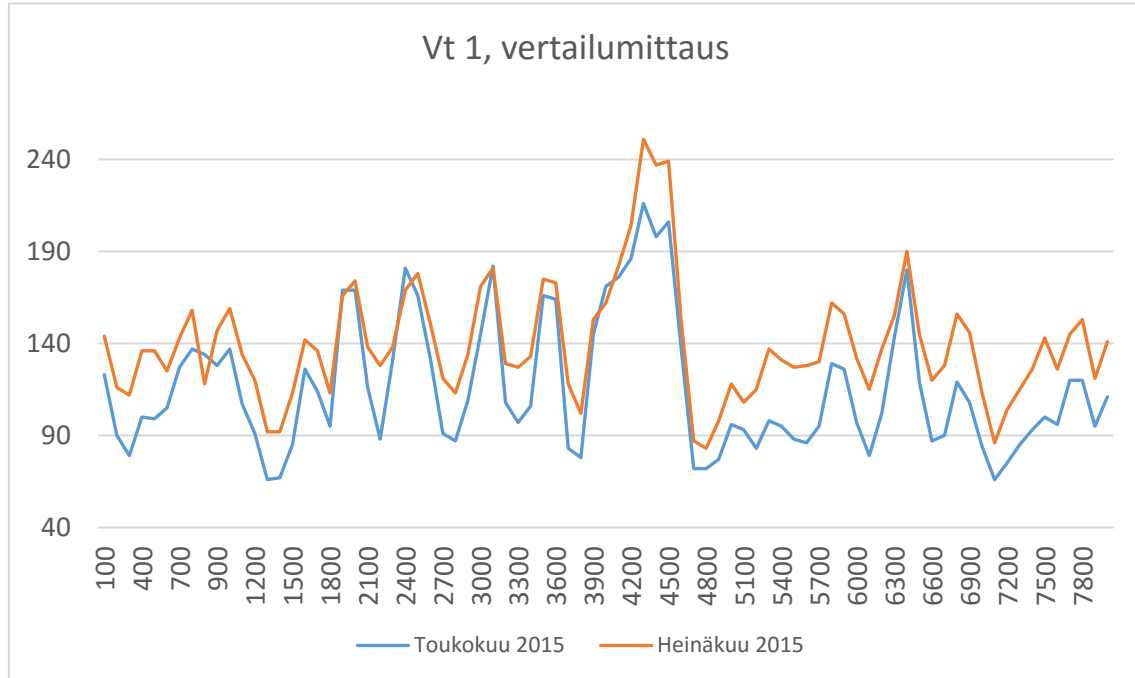
*KUVAAJA 1. Mittausajankohdan merkitys paluuheijastavuustuloksiin*

VAR ELY:n massavaatimustiet mitattiin huhti- ja toukokuun aikana. Vertaillakseen mittausajankohdan merkitystä paluuheijastavuustuloksiin valikoitiin tieosuuksia, joissa tehtiin vertailumittauksia heinä- ja elokuun aikana. Tuloksista nähtiin, että keväällä mitattujen linjamerkinäojen paluuheijastavuustulokset olivat huomattavasti alemmat kuin samojen merkinäojen tulokset mitattuna loppukesällä. Kuvaajasta 1 näkee, että kuvaaja on molemmilla mittauskerroilla hyvin

samanmuotoinen, mutta heinäkuussa tehty mittaus oli lähes kauttaaltaan parempi kuin toukokuussa tehty mittaus.

Tämän havainnon perusteella olisi järkevää tehdä mittaukset niin myöhään kuin mahdollista. Ongelmaksi kuitenkin muodostui se, että ylläpitotöiden olisi pitänyt olla valmiit jo heinäkuun loppuun mennessä eikä ylläpitotöitä voitu tehdä ilman paluuheijastavuustuloksia. Tilannetta olisi helpottanut ylläpitotyöntekijöiden ja koneiden määrän lisääminen, jotta ylläpitotöiden viemä aika olisi lyhentynyt. Tällöin paluuheijastavuusmittaukset olisi voitu ajoittaa myöhemmäksi, mikä olisi vähentänyt ylläpitotöiden tarvetta.

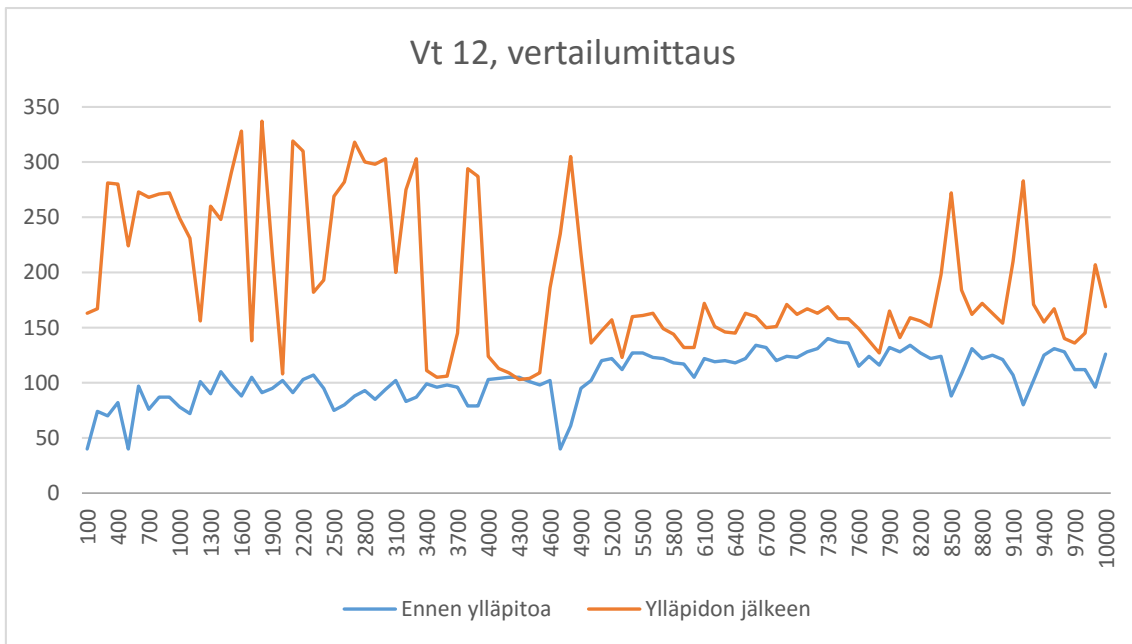
KUVAAJA 3. Paluuheijastavuustulokset ennen ja jälkeen ylläpitötöiden

Ylläpitotyöt suoritettiin spraymassalla, jonka kalvovahvuus oli noin 1,5 mm. Kaikki alle 100 mcd/m<sup>2</sup>/lx heijastaneet 100-metriset korjattiin. Vt 12:lla mitattiin uusintamittaus elokuussa ylläpitotöiden jälkeen, jotta voitiin todeta ylläpitotöiden onnistuminen. Tuloksista (kuvaaja 3) käy ilmi, että uusitut tiemerkinnot heijastivat erittäin hyvin. Lisäksi kuvaajasta voi nähdä, että paluuheijastavuustulos oli noussut myös sellaisissa paikoissa, joissa ei ollut tarvetta tehdä ylläpitotöitä. Tämä havainto on yhteneväinen Vt 1:llä tehtyyn vertailumittaukseen, jossa havaittiin mittausajankohdalla olleen suuri merkitys paluuheijastavuustuloksiin.

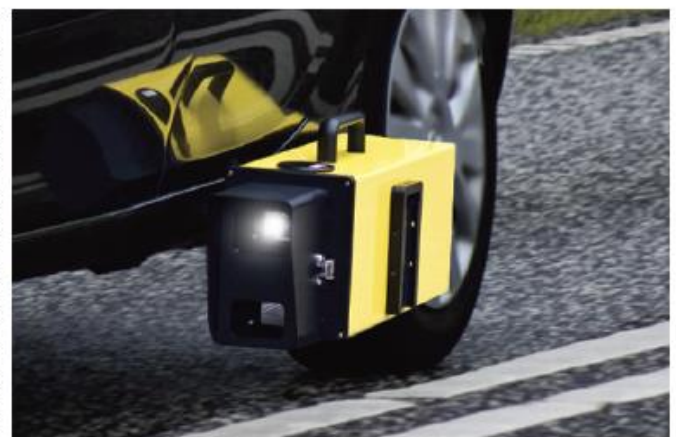
LTL-M mounted on a vehicle

- The sensor unit mounted on the outside of the vehicle containing camera and flash system
- The real time processor placed inside the vehicle
- The GUI (Graphical User Interface) Tablet PC placed next to the driver

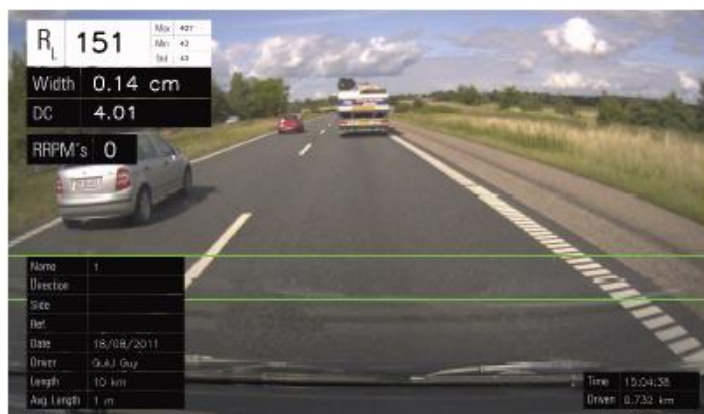
Video overlay

The software supplied with the instrument generates an easy-to-read txt.file, a graph and a google earth map for measurement evaluation and presentation. LTL-M lends itself to remote service and easy software upgrades through internet link-up when new advanced road marking analysis is offered.
