MATERIAALINKÄSITTELYKONEEN SÄHKÖJÄRJESTELMÄN
LÄMPÖKUVAUS JA DOKUMENTOINTI

Opinnäytetyö
Marraskuu 2015

Toimeksiantaja
Mantsinen Group Ltd Oy

Lämpökuvausraportti

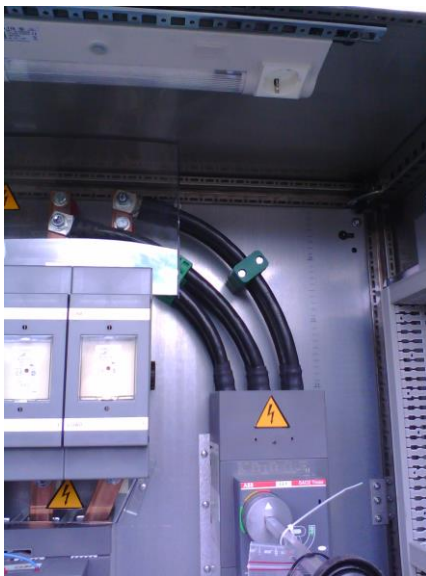
Kuva 8, Kosketussuojat

Seuraavaksi valmisteltiin kuvattavat kohteet. Sähkökeskuksiin on asennettu kosketussuojat estämään tahaton pääsy virrallisiin osiin. Suojien poiston jälkeen on huolehdittava, ettei kukaan pääse vahingossa tai tietämättään kosketuksiin jännitteisten osien kanssa. Suojien poiston jälkeen kuparisiin virtakiskoihin laitettiin palat mustaa sähköteippiä (emissiokerroin 0,95), koska kupari heijastaa huonosti lämpösäteilyä. Kuvassa 8 näkyy liitosten edessä olevat kosketussuojat. Lämpösäteily ei läpäise kyseistä materiaalia.
