HENKILÖNOSTIMEN HYDRAULIJÄRJESTELMÄN VUOTOJEN SELVITYS

Niko Kaasalainen

Opinnäytetyö
Joulukuu 2015
Kone- ja tuotantotekniikka
Tuotekehitys

KAASALAINEN, NIKO:
Leakages in an Access Platform's Hydraulics System

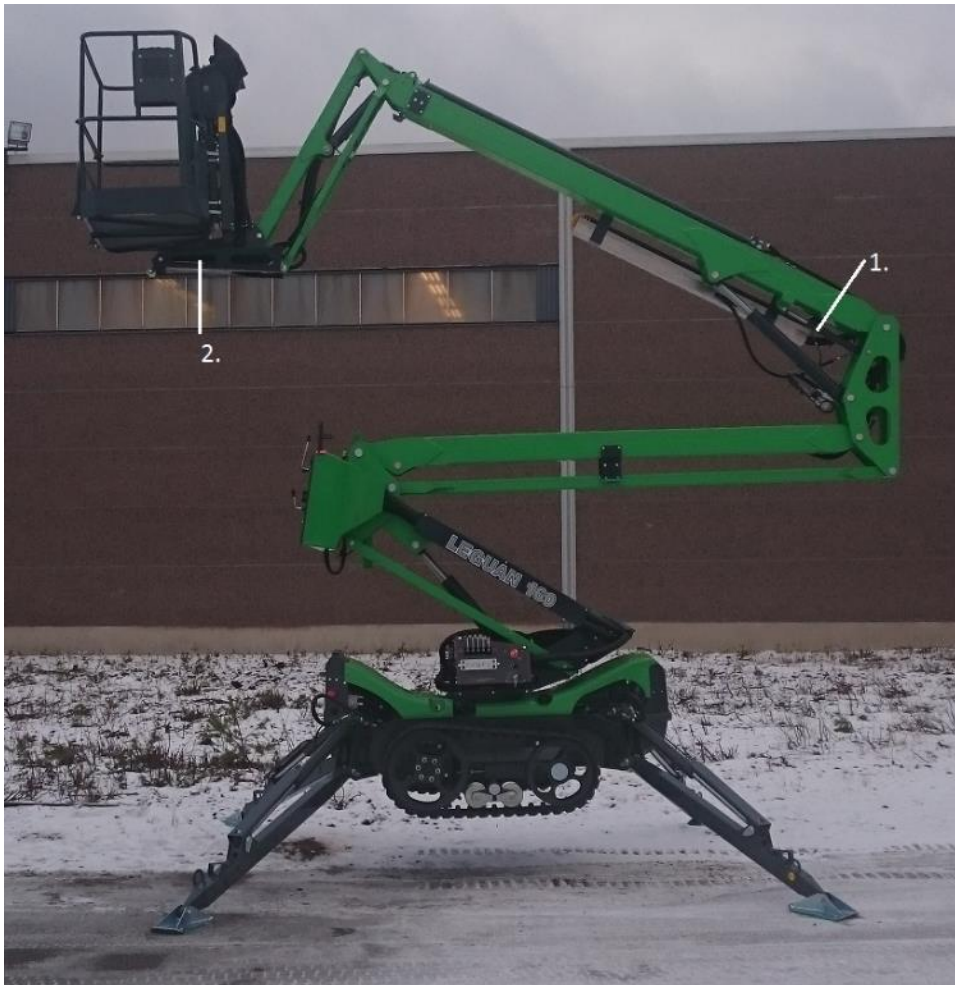
Henkilönostimen työkorin vakaajan toiminta perustuu kahden hydraulisynterinin yhteistoimintaan. Vakaajasynteri ja mittasynteri ovat kytkettynä toisiinsa niin, että vakaajajärjestelmässä on tavallisen nostotapahtuman aikana suljettu kierto, jossa öljy kiertää kahden synterinin välillä nostopuomin liikkeiden mukaan.

Mittasynteriksi nimetty synteri, seuraa tai mittaa nostopuomin nousukulmaa ja synterinin mäntä liikkuu nostopuomin liikkeiden mukaisesti sisään tai ulos. Mittasynterinin männän liikkuessa yhteen suuntaan, öljy synteristä siirtyy vakaajasynteriin ja liikuttaa vakaajasynterinin mäntää vastakkaiseen suuntaan. Synterineiden suhdetta kuvataan termeillä Master (mittasynteri) ja Slave (vakaajasynteri), koska toinen synteri määrää tai pakottaa toisen synterinin liikkeet ja aseman (kuva 9).

KUVA 9. Numero 1 on mittasylinteri ja 2 vakaajasylinteri, korin käännön rungon sisällä

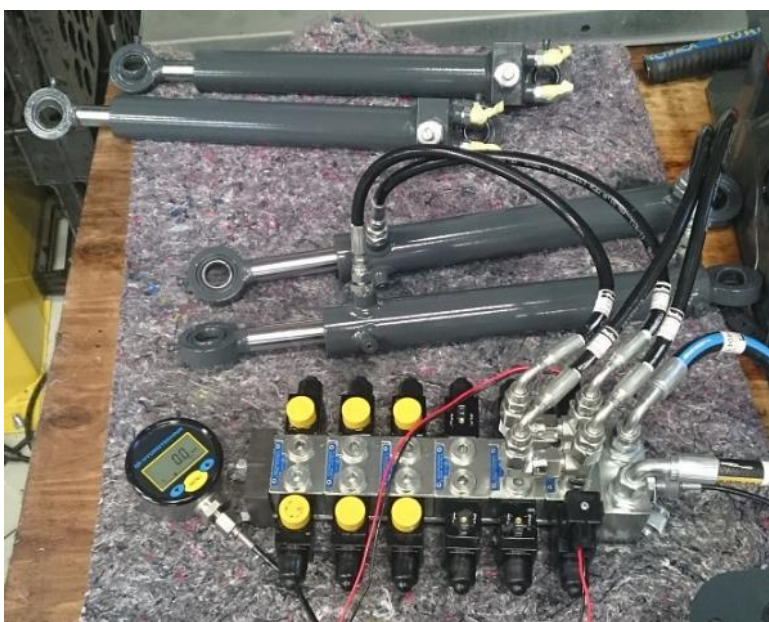
KUVA 13. Sylinterien ajo testipenkissä. Ylhäältä alas: 2 vakaaja- ja mittasynteriä sekä sähköohjattu venttiili

Koska sylinterien varastoöljyjen huomattiin olevan melko likaisia niiden tullessa valmistajalta Leguanin käyttöön, päätettiin (aluksi) pieni määrä sylintereitä ottaa huuhtelu- tai pesuajoon testipenkkiin (kuva 13). Testipenkissä sylintereitä ajettaessa sylintereiden öljyt vaihtuvat moneen kertaan ja puhdistuvat, kun öljy kulkee öljynsuodattimen läpi poistuessaan sylinteristä. Näin myös venttiileiden pitäisi puhdistua ja pysyä puhtaana myös asennettaessa myöhemmin koneeseen. Testissä käytettiin releohjattua sähköventtiiliä, jonka avulla sylinterien liikejakso säädettiin 20 sekunnin mittaiseksi. Sylinterin mäntä liikkui näin ollen molempiin suuntiin 180 kertaa tunnin testin aikana. Tunnin huuhtelujakso todettiin riittäväksi, kun huuhdellun sylinterin öljystä otettiin näyte, joka oli merkittävästi puhtaampi kuin käyttämättömän sylinterin. Huuhtelukäytäntöä päätettiin jatkaa varastossa olevilla sylintereillä ennen niiden käyttöä valmistettavissa nostimissa.

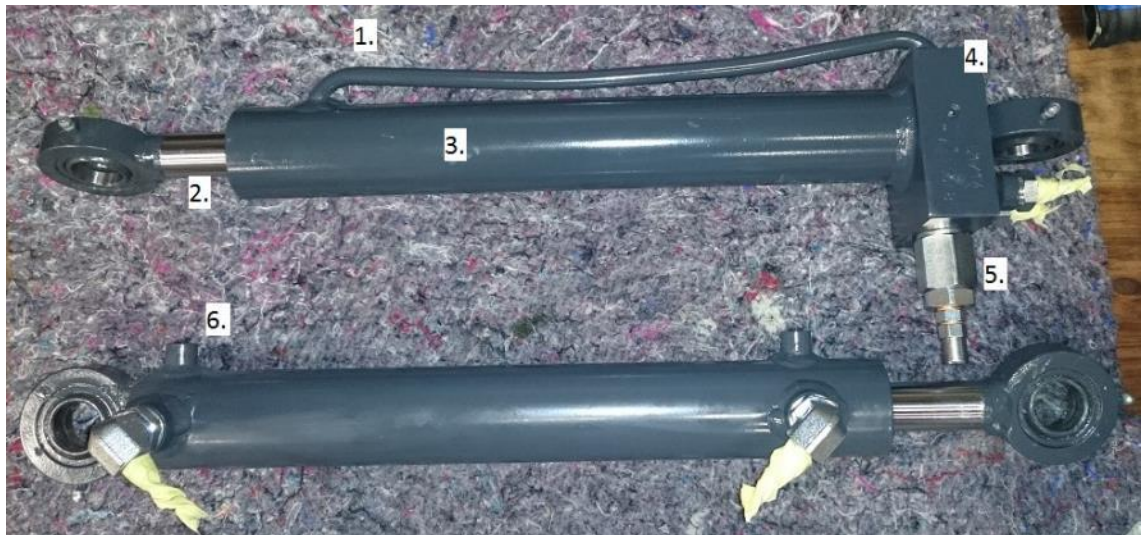
Sylinterit Leguan 125 ja 160 -nostimiin valmistaa alihankkija Ylöjärvellä. Eri alihankkija valmistaa sylinterit Leguan 135 nostimeen, mutta sekin ostaa sylintereiden venttiililohkot ylöjärveläisyriykseltä. Vakaajasynterin (kuva 14) valmistuksessa venttiililohko hitsataan sylinteriputken päähän, jonka jälkeen lohkoon tehdään poraukset esimerkiksi venttiiliä varten. Sylinteriputken kylkeen ja venttiililohkoon hitsataan kiinni öljyputki, jossa öljy kulkee venttiililohkon ja sylinterin varrenpuoleisen sylinterilohkon välillä. Valmiiseen sylinteriputkeen asennetaan käsin mäntä ja männänvarsi (kuva 15). Mittasynterin valmistus on hieman yksinkertaisempaa, sillä siihen ei hitsata venttiililohkoa eikä öljyputkea. Muutoin valmistusprosessi on samanlainen. Kokoonpanon jälkeen sylinterit maalataan.

KUVA 14. Vakaaja- ja mittasynteri, Leguan 160. 1. Öljyputki, 2. männänvarsi, 3. sylinteriputki, 4. venttiililohko, 5. kuormanlaskuventtiili, 6. ilmausruuvi

Mahdollisen uudelleen suunnittelun lisäksi sylinterivalmistajien täytyy pystyä kehittämään omia valmistus- ja puhdistusmenetelmiään niin, että roskaa ei enää sylintereihin kertyisi. Yhtenä vaihtoehtona on kiillotetun hydraulioöljyputken käyttö sylinterin öljyputkenä, mikä vähentäisi hitsauksen aiheuttamaa kuonaa putkessa ja sylinterissä. Toisena vaihtoehtona on helmiliittimen hitsaus öljyputkeen, jonka kautta putki voitaisiin puhdistaa sellaisenaan ja liittää ilman hitsausta sylinteriputkeen.
