## **MAIKKULAN YHTENÄISKOULUN LVI-KUNTOTUTKIMUS**

Mika Watilo & Minttu Uusimaa  
Opinnäytetyö  
Kevät 2016  
Talotekniikan koulutusohjelma  
Oulun ammattikorkeakoulu

Työn tarkoituksena oli suorittaa Maikkulan yhtenäiskoululle, ala- ja yläkoululle LVI-kuntotutkimus. Tilaajana toimi Oulun tilakeskus ja yhteyshenkilönä talotekniikan asiantuntija Tommi Suni. Työn taustalla oli tilaajan Liikelaitos Oulun Tilakeskuksen tarve selvittää koulujen LVI-laitosten kunto tulevien korjaus- ja kunnostussuunnitelmien pohjalle.

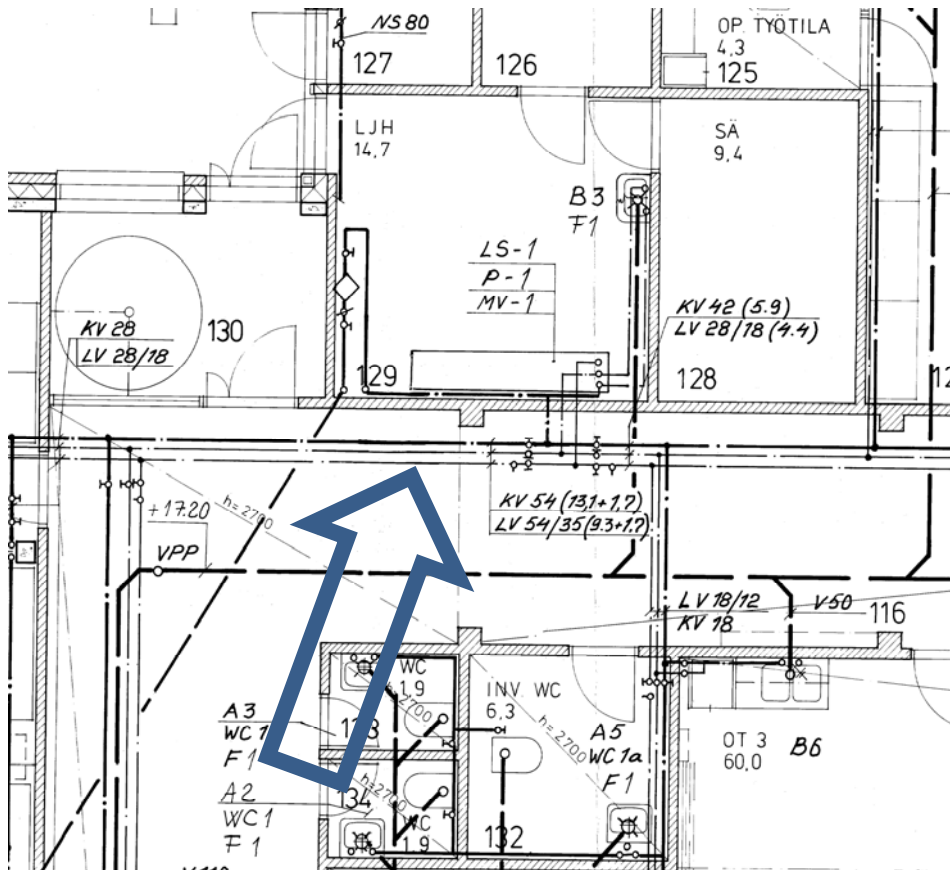
KUVA 20. Ultraäänimittauksen tutkimuskohta vesiputkistosta

Verkostosta otettiin pistokokein ultraäänimittauksia suurien virtauksien alueilta. Mittauksien tuloksista voidaan päätellä putkistojen kuuluvan KL5:een. Mittaustulokset on esitetty taulukossa 2. Mitattu seinämäpaksaus on saatu laskemalla keskiarvo mittauspisteiden tuloksista, jokaisesta mittauskohteesta otettiin neljä mittauspistettä yksi putken jokaiselta sivulta. Mittauskohteet on esitetty kuvassa 20. Käyttövesiverkostolle suoritettiin lämmönsiirtimen tiiveyskoe luvussa 3.2 esitetyllä tavalla. Koe osoitti lämmönsiirtimen olevan tiivis.

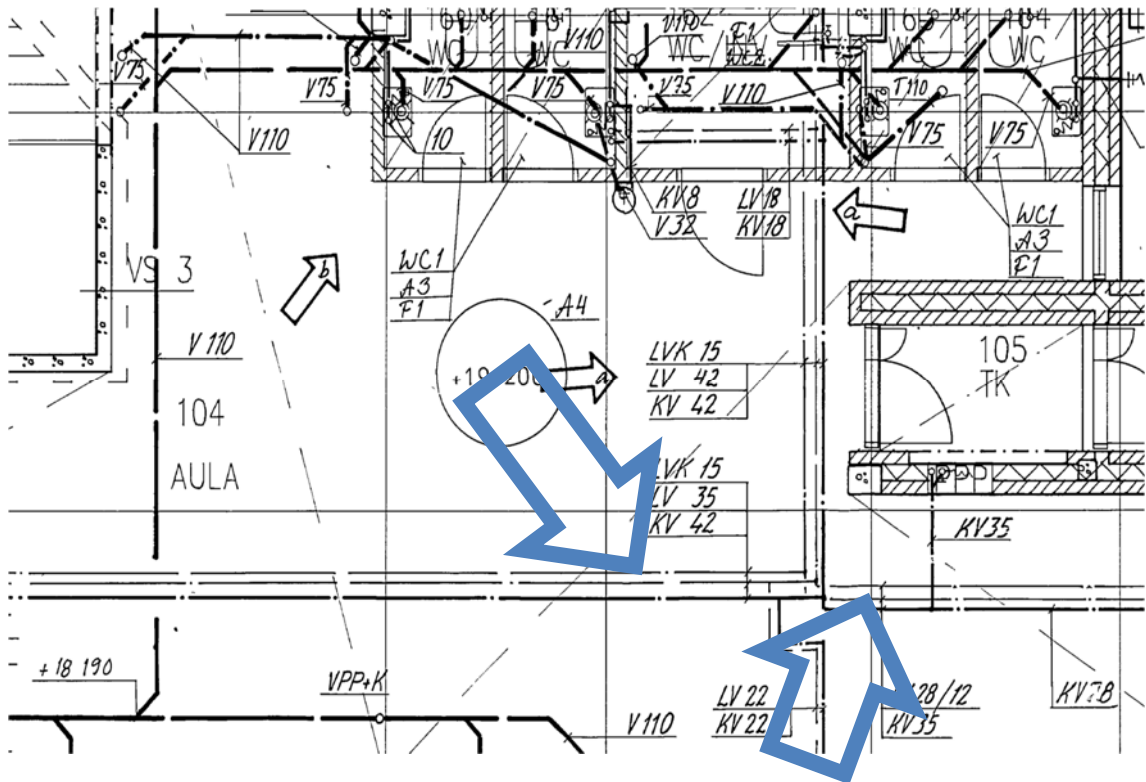
KUVA 26. Ultraäänimittauksen mittauspikat käyttövesiverkostosta

Käyttövesiverkoston putkistoista otettiin ultraäänimittaukset suuren virtauksen alueelta. Mittaukset päädyttiin tekemään mahdollisimman läheltä lämmönjakohuonetta. Mittauskohteet esitetty kuvassa 26. Taulukossa 5 on saadut tulokset ja kuntoluokitukset ultraäänimittauksista. Mitattu seinämäpaksuus on saatu laskemalla keskiarvo mittauspisteiden tuloksista. Jokaisesta mittauskohteesta otettiin neljä mittauspistettä yksi putken jokaiselta sivulta.

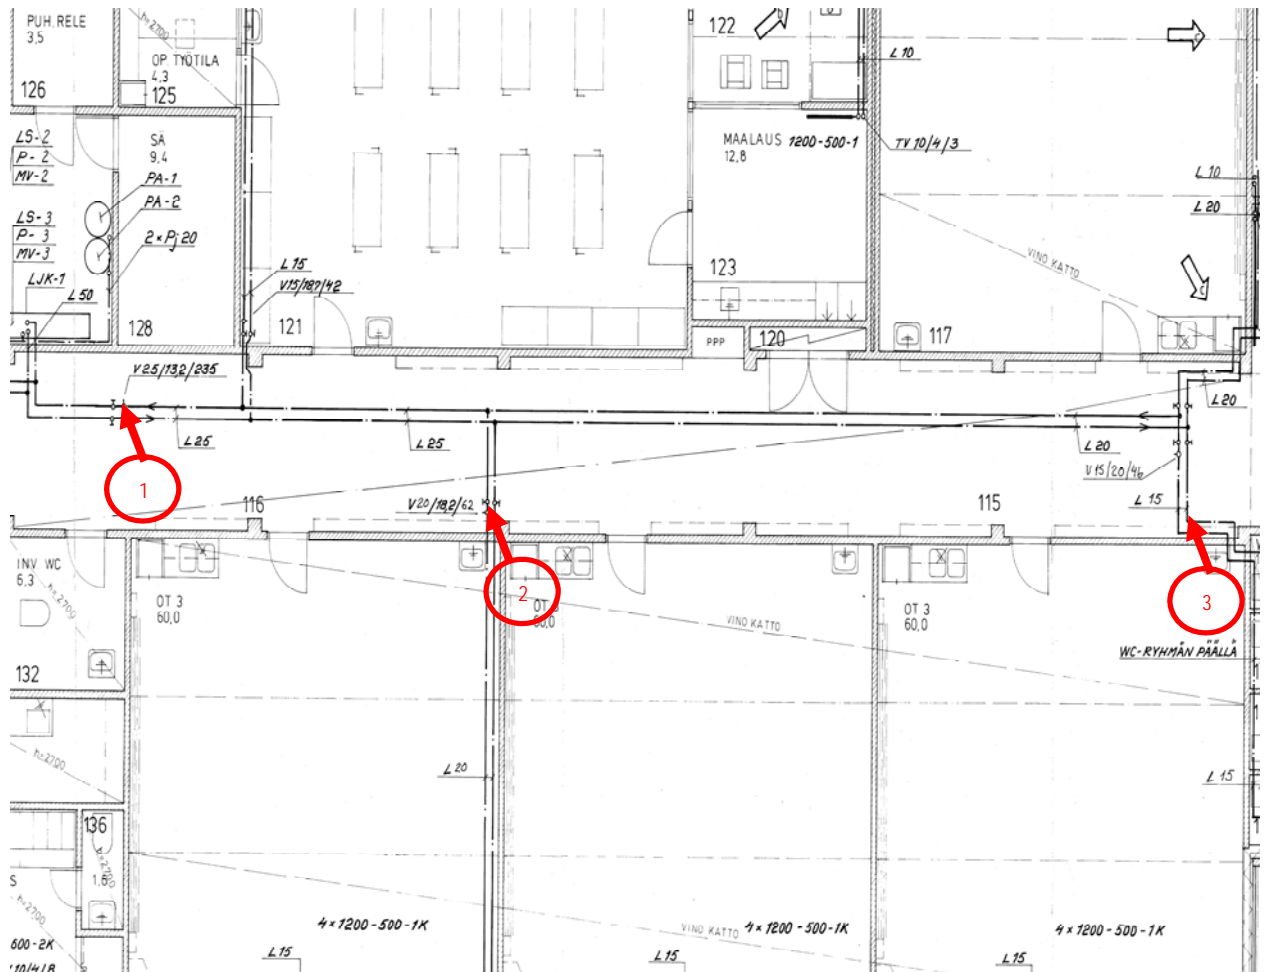
KUVA 31. Ultraäänimittauksen mittauspaikat lämmitysverkostosta

Pattereiden lämmönluovutus on riittävä, mikä todettiin mittaamalla oleskelualueen lämpötila sekä kokeilemalla pattereiden tasainen lämmönluovutus kädellä. Putkistolle tehtiin ultraäänimittaus (kuva 30) suuren virtaaman alueilta, jolla havainnoidaan putken kuluneisuutta taulukossa 7. Mittauskohteet on esitetty kuvassa 31.

lämmitysverkoston putket kuuluvat kuntoluokkaan KL5. Lämmitysverkoston linjasäätöventtiilit ovat osaksi säädetty kokonaan auki asentoon, mikä hankaloittaa säädön mahdollisuutta kuva 32. Venttiileistä puuttui kokonaan merkinnät suunnitelluista virtausmääristä ja esisäätöarvoista.

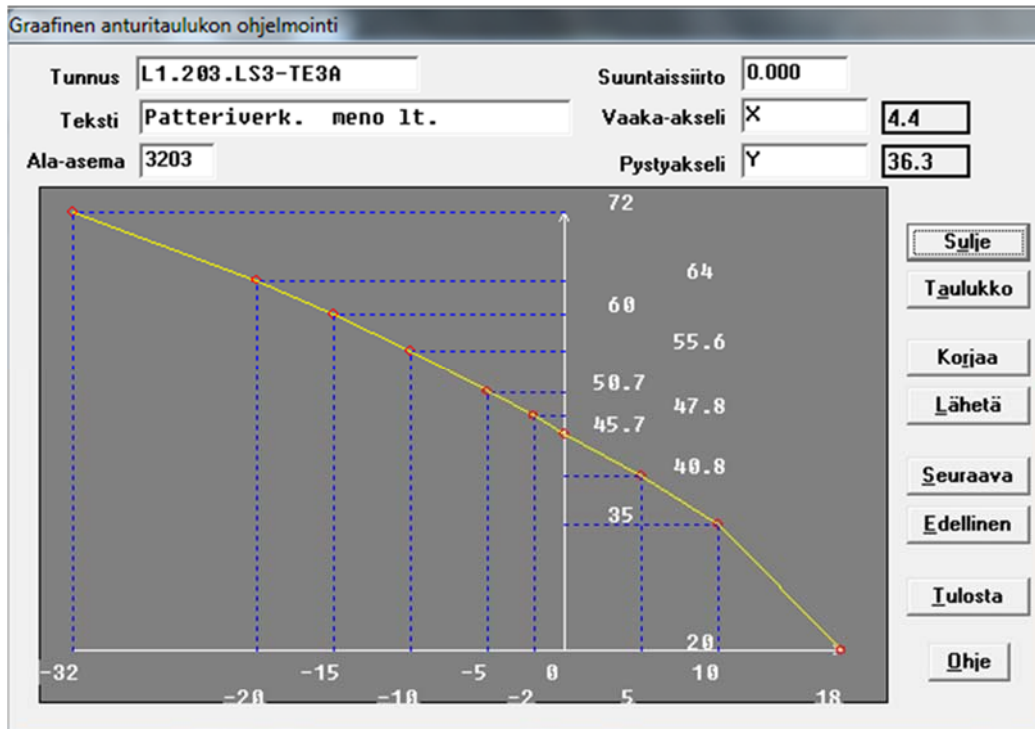
KUVA 33. Patteriverkoston menoveden lämpötilan säätökäyrä

Liitteestä 10 ilmenee että IV-verkoston menovesi oli mittaushetkellä  $+42,9^{\circ}\text{C}$  ja säätökäyrän mukaan sen tulisi olla  $+41,4^{\circ}\text{C}$ . Samassa liitteessä on patteriverkoston menolämpötilaksi saatu

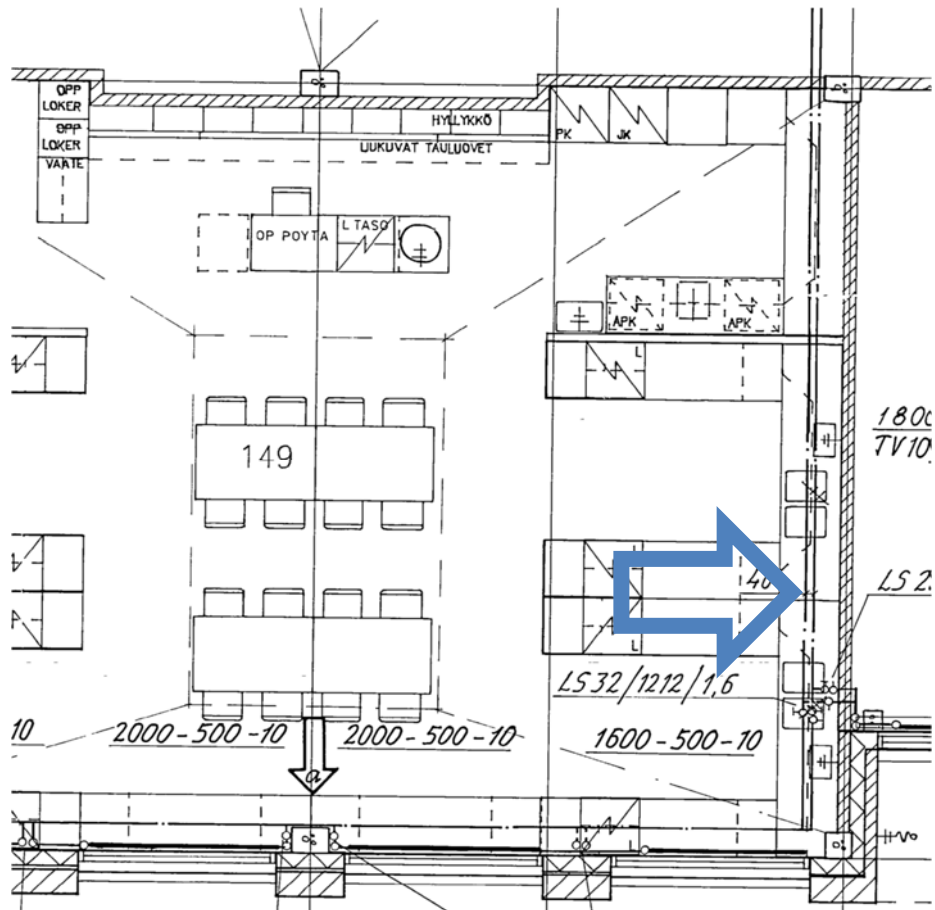
Putkistosta otettiin myös ultraäänimittauksia suuren virtaaman alueelta. Tulokset on esitetty alla olevassa taulukossa 8. Mittauskohdat on esitetty kuvissa 38 ja 39. Mitattu seinämepaksuus on saatu laskemalla keskiarvo mittauspisteiden tuloksista, jokaisesta mittauskohteesta otettiin neljä mittauspistettä yksi putken jokaiselta sivulta. Mittauksen tuloksena voidaan antaa kuntoluokaksi lämmitysverkoston putkistolle KL5 - ei tarvetta uudistuksille tai kunnostukselle 10 vuoteen.

KUVA 38. Ultraäänimittaus otettu nuolen osoittamasta kohdasta, tilassa 149 Kotitalousluokka

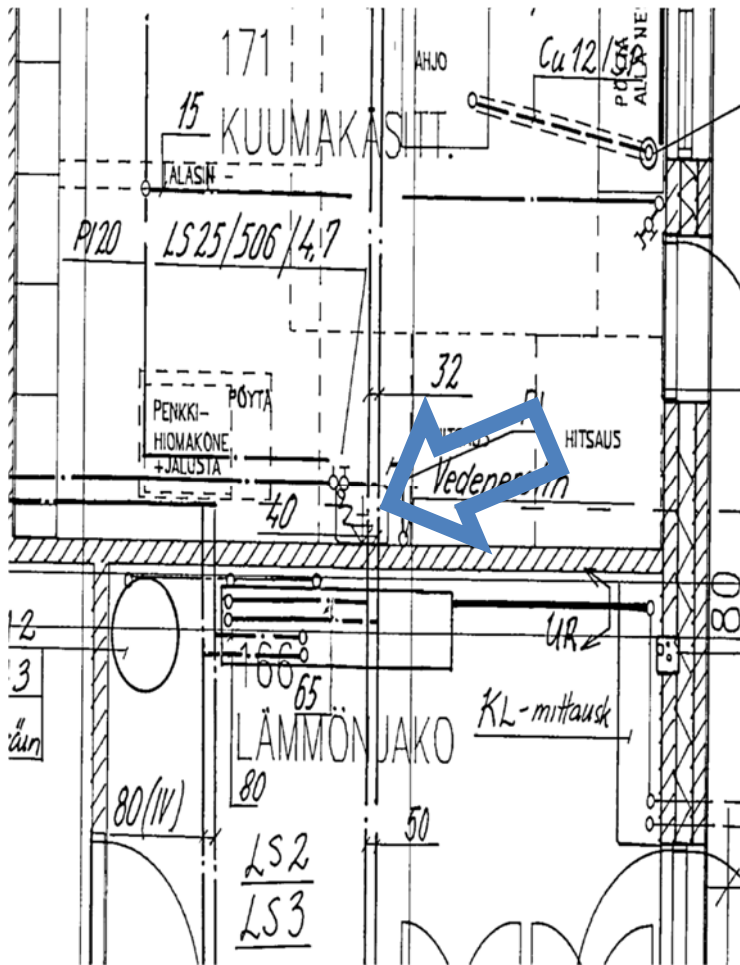
KUVA 39. Ultraäänimittaus otettu nuolen osoittamasta kohdasta tilassa 171 Kuumakäsittely

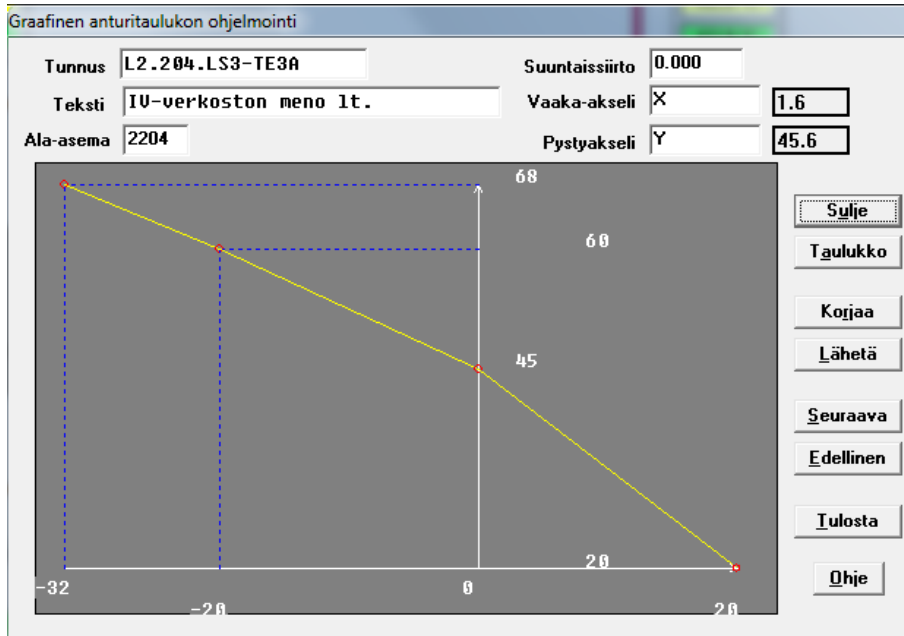
KUVA 43. IV-verkoston menoveden lämpötilan säätökäyrä

Liitteestä 12 ilmenee että IV-verkoston menovesi oli mittaushetkellä +42,9 °C ja säätökäyrän mukaan sen tulisi olla +45,6 °C. Ero johtunee ulkoilman lämpötilan muutoksesta. Mittausten aikana ulkolämpötila laski +3 °C:sta +1,6 °C:een. Säätökeskus ei ollut kyennyt reagoimaan nopeaan ilman kylmenemiseen. Samassa liitteessä on patteriverkoston menolämpötilaksi saatu +39,8 °C. Patteriverkoston säätökäyrän mukaan lämpötilan pitäisi olla +41,9 °C, kun ulkoilman lämpötila on +1,6 °C. Selitys erolle on sama kuin IV-verkostolle – ulkoilman nopea lämpötilamuutos.

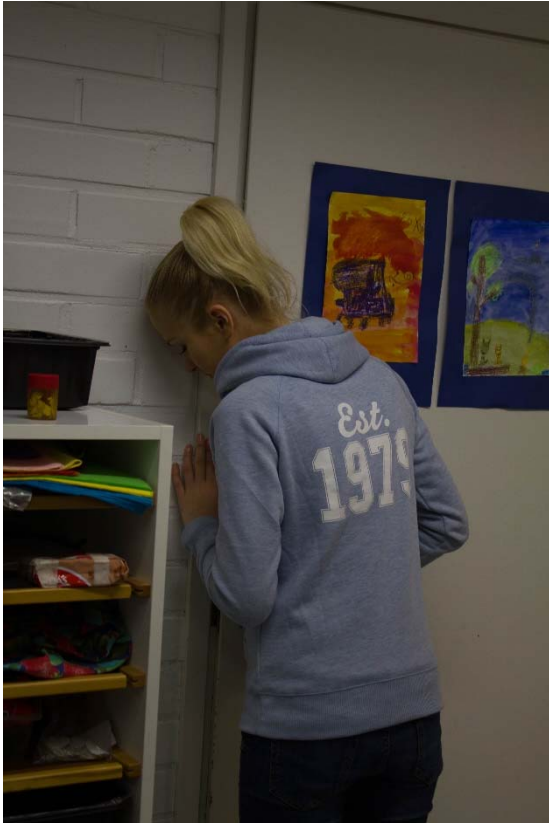
Alakoululla tilojen painesuhteet määritettiin ovenraosta vetoisuutta tarkastelemalla kuvan 45 mukaan. Mittaustulokset on esitetty liitteessä 13. Tilassa 102 opetustila 3 on vedontunnetta tuloilmapäätelaitteiden kohdalla. Tuloilmavirtasuihku osuu valaisimeen ja putoaa oleskelualueelle. Sisäilmaluokan S2 mukaisia tuloilmamäärä saavutettiin ainoastaan yhdessä tilassa. Mittaukset suoritettiin poistoilman osalta kahteen kertaan, sillä ensimmäisissä tuloksissa poistoilmavirta oli noin puolet pienempi tuloilmavirtaan verrattuna. Uusintamittauksessa tulokset pysyivät samana ja myös aistinvaraisen mittauksen mukaan luokahuoneet ovat alipaineisia. Ilmavirrat on säätänyt Ilmastointi Kotikumpu Oy vuonna 2015. Luokissa olevat til +pl venttiilit on tehty mittauskelvottomiksi laatikoissa olleen villan poiston yhteydessä. Poistoilman osalta ei kaikissa tiloissa saavutettu suunnitelluilmamääriä ja tuloilma on säädetty paine-ero mittauksin ulkoilmaan ja käytävään nähden, koska päätelaitteiden mittaustulokset olivat epäluotettavia. (7).

KUVA 45. Tilan painesuhteen aistinvarainen tarkastus

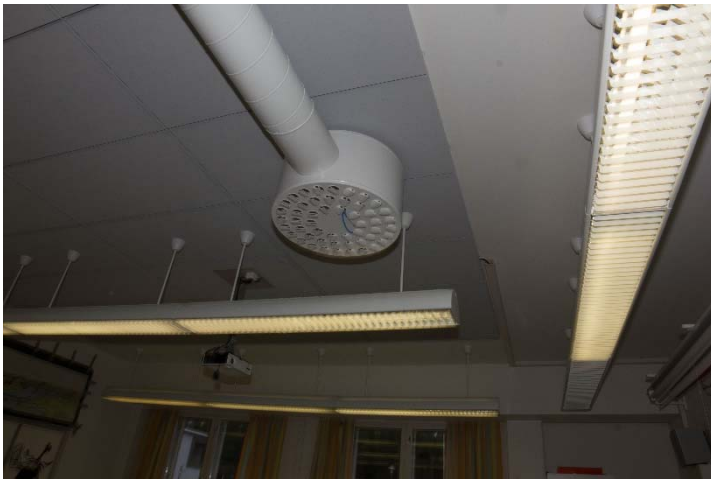
Ilmastoinnin huoltokirjanpito on ajan tasalla ja tarvittavat merkinnät löytyvät suoritetuista tehtävistä. Huoltovihkot löytyvät jokaisen koneen kyljestä, joten niitä ei tarvinnut sen suuremmin etsiä. Konehuoneet olivat siistejä ja järjestyksessä. Ilmanvaihdon päätelaitteet ovat kiitettävässä kunnossa eikä niiden säädöissä, sijoitteluissa tai puhtaudessa ollut huomautettavaa. Kuvissa 48 ja 49 on esitetty päätelaitteiden yleiseen kuntoon viittaavia laitteita yläkoululta.

KUVA 48. Yläkoulun tuloilmalaite

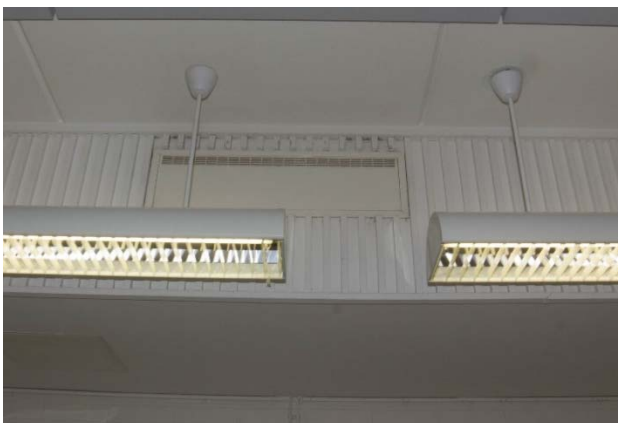
KUVA 49. Yläkoulun tuloilmalaite
