## **TALOYHTIÖN PIHASANEERAUS**

Esimerkkikohteena As Oy Kananlaulu

Anna Rautakoski  
Opinnäytetyö  
Kevät 2016  
Maisemasuunnittelun koulutusohjelma  
Oulun ammattikorkeakoulu

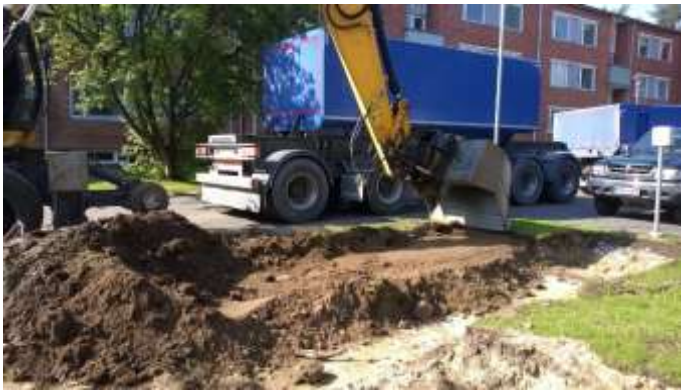
Työmaalla tavaroiden järjestely oli helppoa sen suuren pinta-alan vuoksi. Työmaalle tuleva rahtiliikenne ja muu logistiikka oli helppoa hoitaa ison paikoitusalueen ja liittymien hyvien sijaintien vuoksi, minkä ansiosta pihassa mahtui hyvin liikkumaan täysperävaunulla varustettu kuorma-auto eli ns.

*Kuva 7. Laaja piha-alue mahdollisti suurten koneiden käytön saneerauksen eri vaiheissa.*

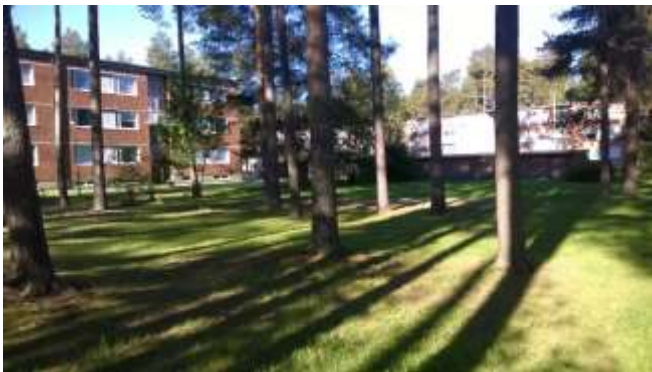
Suunnitelma oli alueelle erittäin soveltuva ja siinä on selkeästi pyritty säilyttämään alueelle tyypilliset metsälähiön aikakauden tunnuspiirteet. Alueen tyypillisin ja tunnusomaisin kasvusto on kookas luonnontilainen männikkö, joka jatkuu alueen puistoalueilta myös kiinteistöjen piha-alueille (Kuva 8). Piha-alueiden aitaamattomuus lisää alueen luonnontilaisuutta ja metsä jatkuu keskuspuiston

Kuva 8. Alueelle tyypillistä puustoa talon eteläpuolella

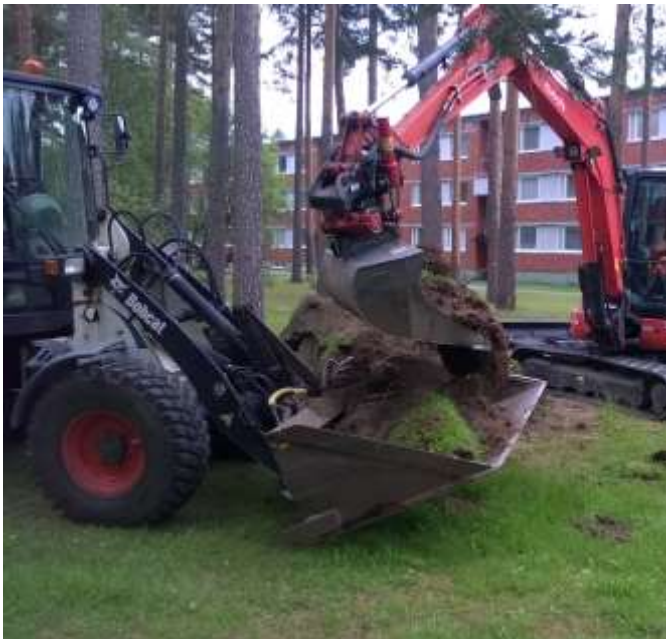
(Kuva 9). Talon eteläpuolen kaivuutöissä käytettiin tela-alustaista minikaivinkonetta, jonka kaivuteho on huomattavasti pyöräalustaista pienempi. Eteläpuolen kaivuumaat jouduttiin kuljettamaan pyöräkuormaajalla talon pohjoispuolelle väliaikaiseen läjitykseen, josta ne kuljetettiin pois (Kuva 10).

*Kuva 10. Kaivumaan poiskuljetusta talon eteläpuolelta*

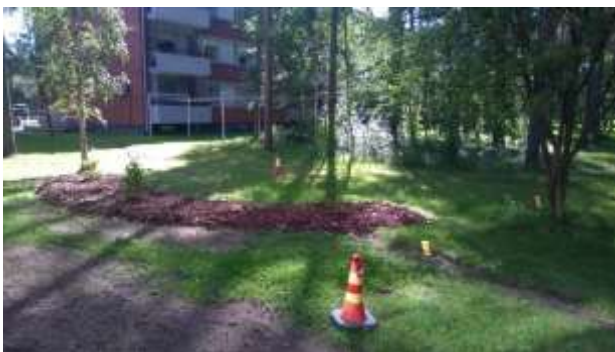
*Kuva 11. Kulun ohjaaminen pensasryhmän vierestä*

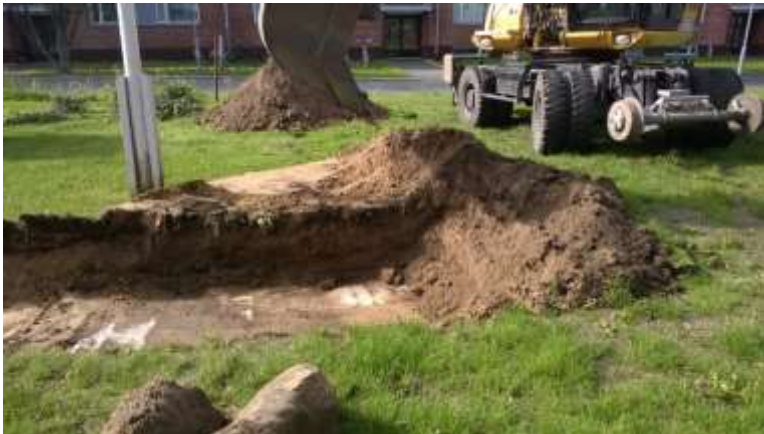
Poistettavia pintamaita oli eniten, niitä poistettiin rakennekerrosten ja kasvualustojen vaatiman syvyyden verran. Poistettavien maamassojen määrä väheni kuitenkin paljon suunnitellusta, koska kiveysten rakennekerroksiin tehtiin muutoksia toteutusvaiheessa. Pintamaiden poistamiseen käytettiin pyörälustaista kaivinkonetta sekä kumitela-alustaista minikaivinkonetta. Kumitela-alustainen minikaivinkone oli käytössä ahtaammilla työalueilla (Kuva 13). Poistetut pintamaat läjitettiin työmaa-alueelle väliaikaisesti, mistä ne kuljetettiin uudelleen käytettäväksi. Rakennettavilta alueilta raivattiin kannot ja kivet kokonaan pois. Kannot toimitettiin puujätteen kanssa sille soveltuvaan kierrätykseen, kivet hyödynnettiin työmaalla uudelleen, sinne suunniteltuina maisemakivinä.

*Kuva 13. Pintamaan poisto*

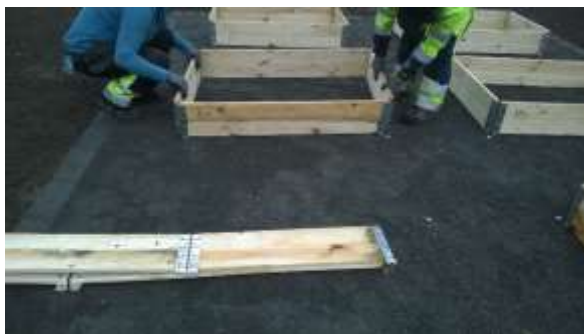
Kivituhkalla pinnoitettiin talon eteläpuolelle sijoittuva istutuslaatikoiden alusta. Kivituhkapinnoitteen rakennekerroksissa suodatinkerroksena käytettiin suodatinkangasta. Kantavaksi kerrokseksi levitettiin kaivinkoneella 100 mm kerros 0-16 mm:n kalliomurskettä, joka tiivistettiin tärylevyllä. Kivituhkapinnan rajauksena käytettiin mustaa betonista sauvakiveä. Rajauskiven asennuskerroksena käytettiin kivituhkaa raekooltaan 0-6 mm. Kivituhkapinnoitteen paksuus on 100 mm, rajauskivien asennuskerroksen paksuus on 40 mm ja rajauksessa käytettävän sauvakiven korkeus on 60 mm, jolloin kiven yläpinta tulee samaan tasoon kivituhkapinnoitteen kanssa. Myös kivituhka levitettiin paikoilleen kaivinkoneella ja tiivistettiin 100 kilogramman täryjyrällä. Istutuslaatikot asennettiin pinta-asennuksena kivituhkan päälle (Kuva 18).

*Kuva 18. Istutuslaatikoiden asennusta*

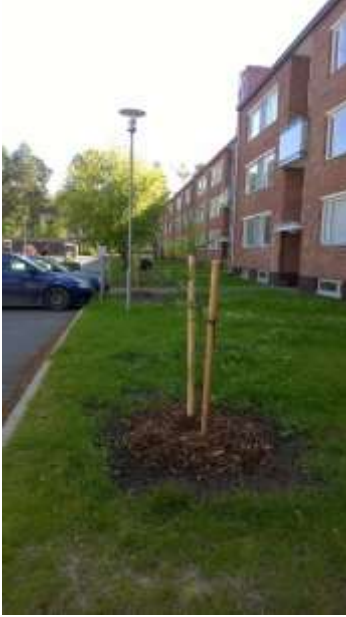
Piha-alueelle istutettiin 7 kotipihlajaa '*Sorbus Aucubaria*'. 6 niistä istutettiin täydentämään talon pohjoisseinustan pihlajarivistöä sekä yksi oleskelualueelle (Kuva 20). Kotipihlajien määrä oli määräluettelossa virheellinen ja puita tilattiin liikaa. VRJ Pohjois-Suomen puutarhamyymälä pelasti kuitenkin tilanteen ottamalla myyntiin ylimääräiset puut. Istutettavat puut toimitettiin astiataimina, kooltaan 150-200 cm ja niiden alkuperä on kotimainen. Taimien laatu tarkastettiin silmämääräisesti niiden käsittelyn yhteydessä ja ne todettiin latvukseltaan, juuristoltaan ja rungoltaan tasalaatuisiksi ja terveiksi. Puiden kasvualustasyvyys käytettiin 600 mm ja istutuskuopan halkaisija oli 700 mm, mikä on pienille, yksittäin istutetuille puustopuille riittävä kasvualustamäärä kasvualustan rajautuessa nurmialueeseen. Puut istutettiin samaan linjaan olemassa olevien pihlajien kanssa.

Kuva 20. Etuosan täydennetty pihlajarivistö

Istuttamisen jälkeen puut tuettiin kahdella kyllästämättömästä puusta tehdyllä tukiseipäällä, joiden läpimitta on puun runkoa suurempi. Tukiseipäät asetettiin pihan valtalinjoiden mukaisesti, tässä tapauksessa talon ja asfaltin reunan suuntaisesti. Sidontamateriaalina käytettiin tervanarua ja sidonkohta on noin 1/3 puun korkeudesta, tukiseipäät katkaistiin samalle tasolle noin 10 cm sidonnan yläpuolelta. Puiden katealueessa jätettiin rungon ja katteen väliin pieni ilmatila, jotta puun juureniska ei vaurioidu.

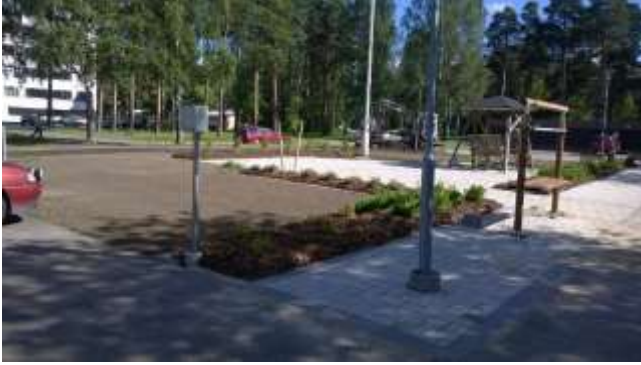
Pensaita piha-alueelle istutettiin lähes 200 kappaletta erikokoisiin ja erilaisiin istutusryhmiin. Pensaita oli suunnitelmassa neljää eri lajia, kesäängervo '*Spiraea 'Summersnow'*', keijuangervo '*Spiraea japonica 'Little Princess'*', Isabellan syreeni '*Syringa preston 'Elinor'*' ja kääpiövuorimänty '*Pinus mugo 'Pumilio'*'. Taimistojen toimitusvaikeuksien vuoksi jouduimme käyttämään syreeneissä kahta lajiketta, toiseksi lajikkeeksi valikoitui mahdollisimman samankaltainen lajike, pihasyreeni '*Syringa Vulgaris'*'. Pensaat toimitettiin astiataimina. Ne ovat alkuperältään kotimaisia, osa myös paikallisesti tuotettuja. Taimien laatu oli tasainen, ne olivat lajikohtaisesti tukevasti haaroittuneita ja hyväkuntoisia. Istutukset tehtiin sarjatyönä usean ihmisen ryhmänä. Taimet istutettiin suunnitelma-asiakirjojen osoittamille paikoille ja niiden osoittamin rivi- ja taimivälein (Kuva 21). Taimia ei istutusleikattu, koska sille ei ollut tarvetta. Pensaiden kasvualustasyvyys on pääosin 400 mm, syreenit '*Syringa'*' vaativat kuitenkin isoina pensaina 600 mm syvän kasvualustan.

Kuva 21. Oleskelualueen rajaavia pensasistutuksia

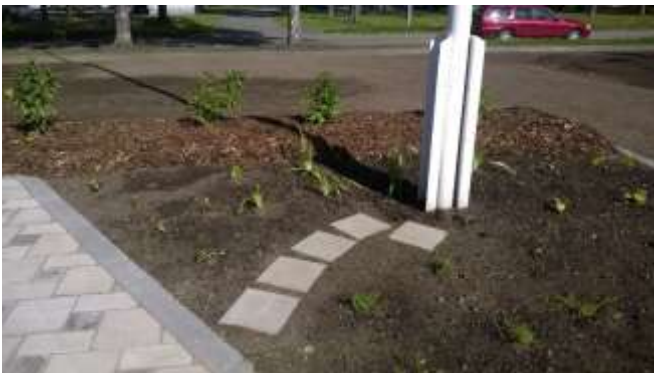
Oleskelualueen pohjoispuolen perennaryhmään istutettiin neljän eri lajin perennaa: rusopäivänliljaa *'Hemerocallis fulva 'Margaret Perry'*, peittokurjenpolvea *'Geranium x cantabrigiense 'Biokovo'*, sammalleimua *'Phlox subulata 'Atropurpurea'* ja jalopähkämöä *'Stachys macrantha'* (Kuva 22). Perennat toimitettiin astiataimina paikalliselta taimistolta. Perennat istutettiin suunnitelma-asiakirjojen osoittamin rivi- ja taimivälein niille osoitetuille paikoille. Perennojen kasvualustassa käytettiin kahta syvyyttä, pienet alueen etureunaan tulevat perennat vaativat 200 mm:n kasvualustan, kun taas takareunassa olevat rusopäivänliljat vaativat 400 mm:n kasvualustan

Kuva 22. Perennaryhmä

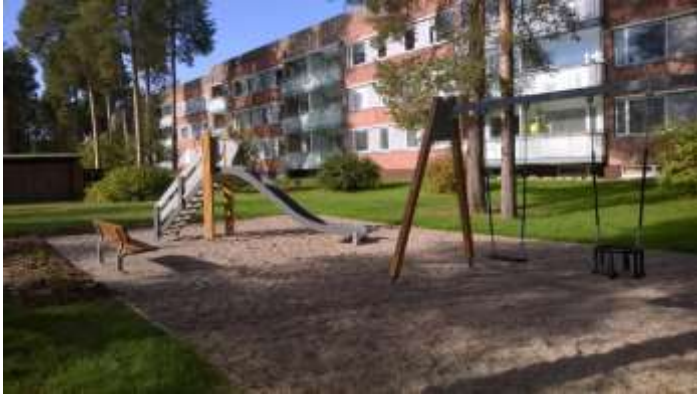
Pyörätelineet, roska-astia, penkit, kuivatus- ja tuuletustelineet sekä leikkivälineet asennettiin suunnitelman mukaisille paikoilleen. Olemassa oleva pihakeinu siirrettiin suunnitelman mukaiselle paikalle. Pihakeinun siirtämisen vaikeus yllätti. Keinu oli luultua heikompi kuntoinen, minkä vuoksi sitä ei saatu koneellisesti siirrettyä. Uusista kalusteista ainoastaan leikkivälineet toimitettiin ajallaan ja pystyttiin asentamaan aikataulussa (Kuva 23). Keinun ja liukumäen vaatimat turva-alustat kaivettiin

*Kuva 23. Leikkivälineet, penkki ja turva-alusta*

niille osoitettuun syvyyteen, 300 mm. Muutoin leikkialue kaivettiin 100 mm:n syvyyteen. Leikkivälineiden alusta rajattiin nurmialueesta maanpinnan tasoon asennetulla kyllästetystä puusta tehdyllä lankkureunuksella. Turva-alustaksi asennettiin turvasora, 2-8 mm.

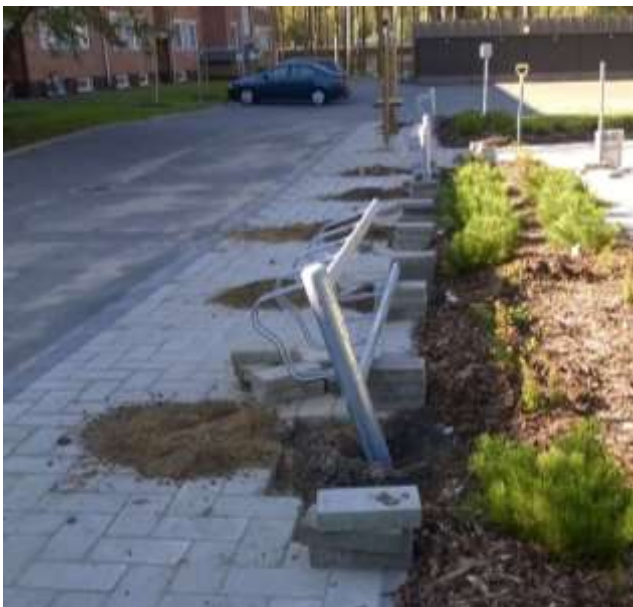
*Kuva 25. Pyörätelineasennus*

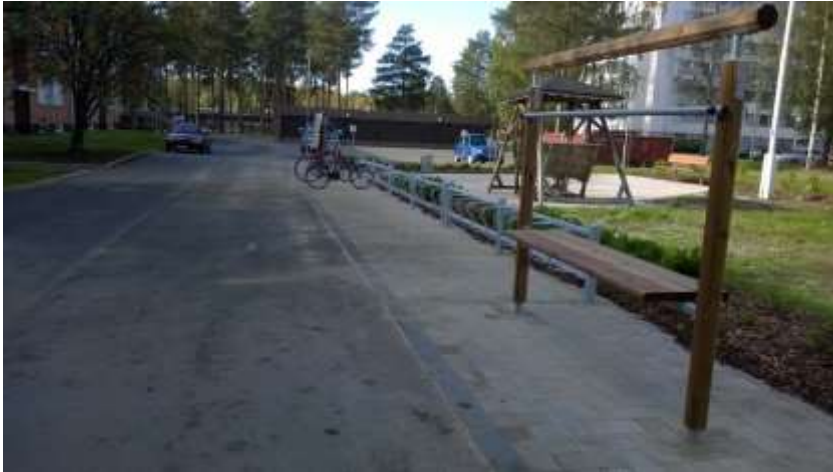
*Kuva 26. Pyörätelineet, tuuletusteline ja roska-astia paikoilleen valettuna*
