# **Turbiinirevision dokumentointi**

Opinnäytetyö

Helmikuu 2016

Höyryturbiineille tehdään suuria huoltoja usein 7—10 vuoden välein. Tällaisia huoltoja kutsutaan revisioiksi. Kokkolan Energia Oy aloitti suuren turbiinirevision keväällä 2015. Revision tarkoitus oli varmistaa turbiinin kunto, jotta sen käyttö olisi turvallista vuosiksi eteenpäin. Revisiosta haluttiin saada yksityiskohtainen raportti, josta voidaan nähdä, toteutunut aikataulu, kuinka revisio eteni, mitä turbiineilla havaittiin sekä mitä havainnoille tehtiin. Raportti pyrittiin tekemään siten, että revision ulkopuolinenkin henkilö pystyisi raportin, kuvien ja liitteiden turvin hahmottamaan työvaiheet, sekä kullekin osalle suoritettut toimet.

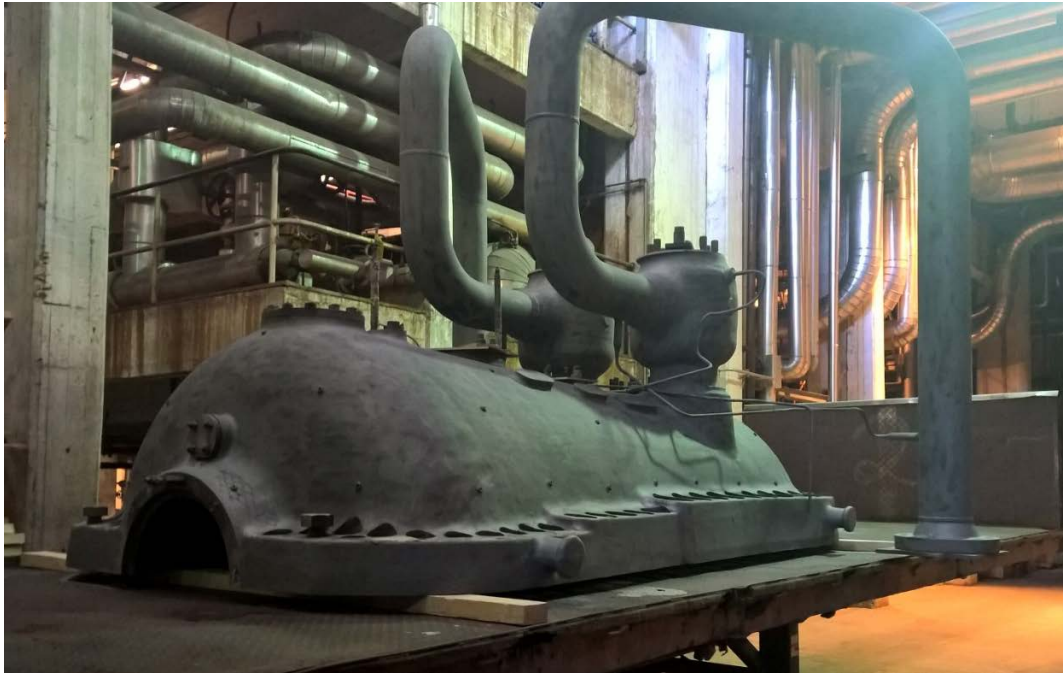
Kuvio 8. Höyryturbiinin korkeapainepesän kansi hiekkapuhalluksen jälkeen

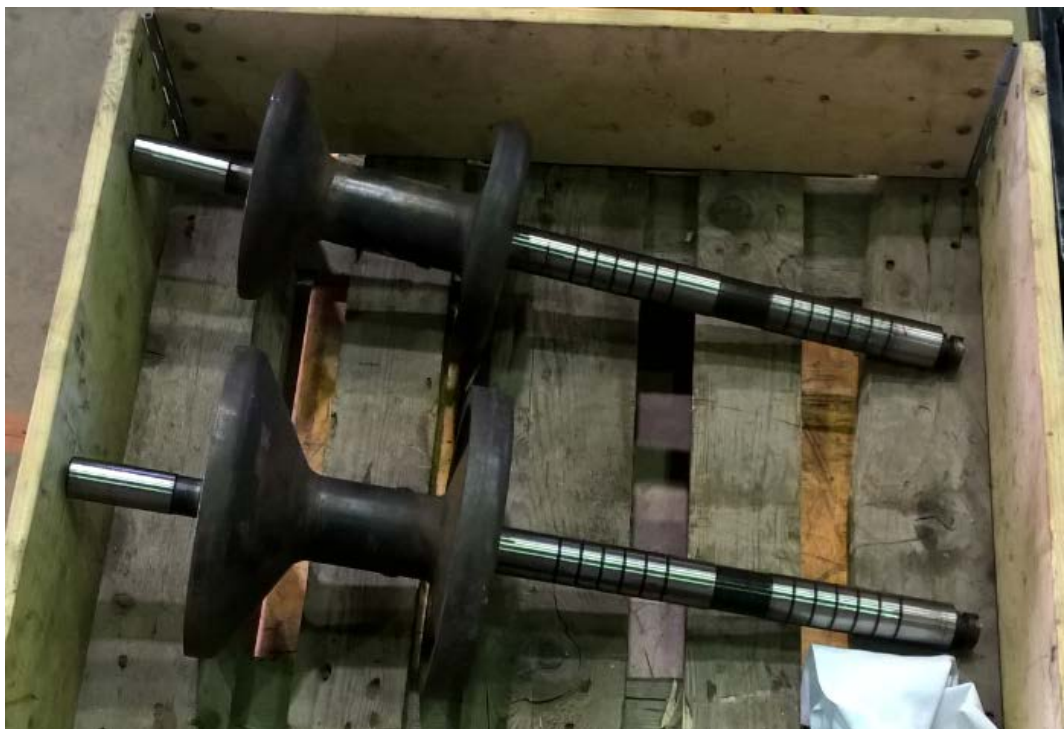
Kuvio 13. Venttiilien lautaset ja karat

Venttiilien karat puhdistettiin kerrostumista sorvissa hiomalla. KP-venttiilin 2. kara vaihdettiin uuteen. MP-toimilaitteessa 3. eivät männän ja venttiilin karat olleet sopivan mittaisia toisiinsa nähden. Jotta venttiilin ja toimilaitteen välinen kytkin saatiin asennettua, piti venttiilin karaa nostaa hiukan. Tällöin suljettuna ollessa venttiilin lautanen ei koskettanut istukkapintaa, vaan jäi hiukan auki. Toimilaitteen mäntää ko-  
neistettiin pidemmäksi, minkä jälkeen lautaset saatiin koskettamaan vasteitaan.

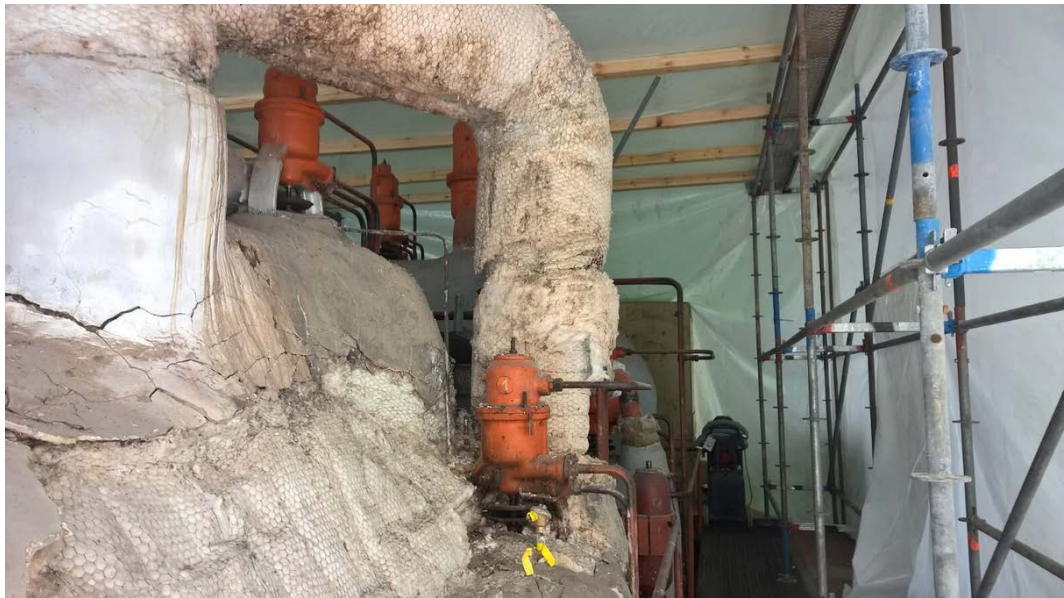
Kuvio 17. Pölysuoja purkua varten

Eristeiden purkua varten urakoitsija rakensi turbiinin päälle muovikatoksen, jottei pöly leviä koko halliin (ks. kuvio 17). Katoksen kantava runko tehtiin rakennustelineistä ja 4”x 4” :n parruista, jotka kulkivat telineiden tasolta tasolle. Katoksen sisälle tuotiin puhallin, jonka ulospuhallusputki kulki hallin kulmassa olevasta ovesta ulos. Näin saatiin katoksen sisälle alipaine, joka vähensi myös pölyn leviämistä turbiinisaliin. Purkujätettä varten varattiin turbiinin molemmille puolille jätelavat. Eristeiden purku alkoi 21.5.2015. Suojakatos poistettiin 23.5.2015. Tällöin aloitettiin alueen imurointi eristejätteestä, imurointi oli valmis 24.5.2015.

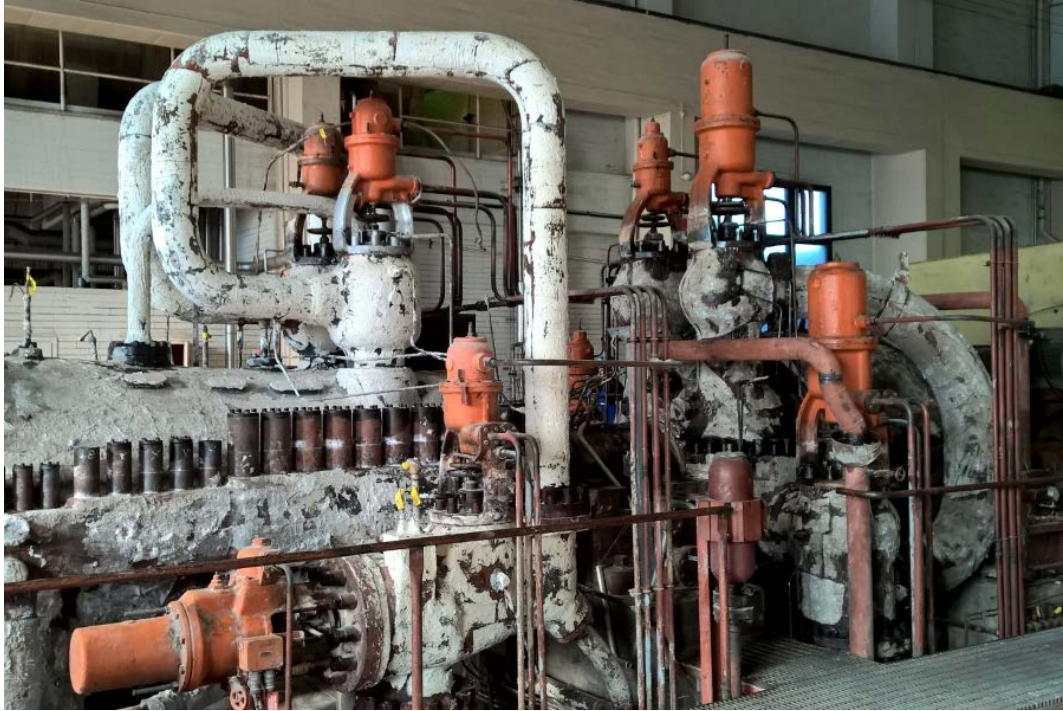
Kuvio 18. Turbiini eristeiden purun jälkeen

Korkeapaineosan jakotasopultit ja mutterit avattiin induktiolämmittimen avulla. Lämmittimen induktiokela työnnettiin pultin sisään yksi kerrallaan, jolloin pultin lämpölaajenemisen seurauksena mutteri voitiin kiertää kevyesti auki. MP-osan ja KP-osan pienemmät pultit eivät olleet lämmitettäviä, joten niiden mutterit jouduttiin avaamaan lyöntiavaimella. Pultit saatiin ruuvattua pois paikoiltaan käsin tai putkipihdeillä auttaen. Ennen kun pesien kansia voitiin nostaa, piti kaikki niiden päällä ja niissä kiinni olevat putket irrottaa (ks. kuvio 18).

Purkuvaiheen alussa havaittiin kaksi pientä höyryvuotoa. KP-säätöventtiilillä 4. oli karran vuotohöyryputki löysästi kiinni. Putki oli vuotanut höyryä eristeiden väliin. Lisäksi merkkejä vuodosta havaittiin MP-pesän jakotasossa turbiinin oikealla puolella neljän pesänkappaleen liitoskohdassa.

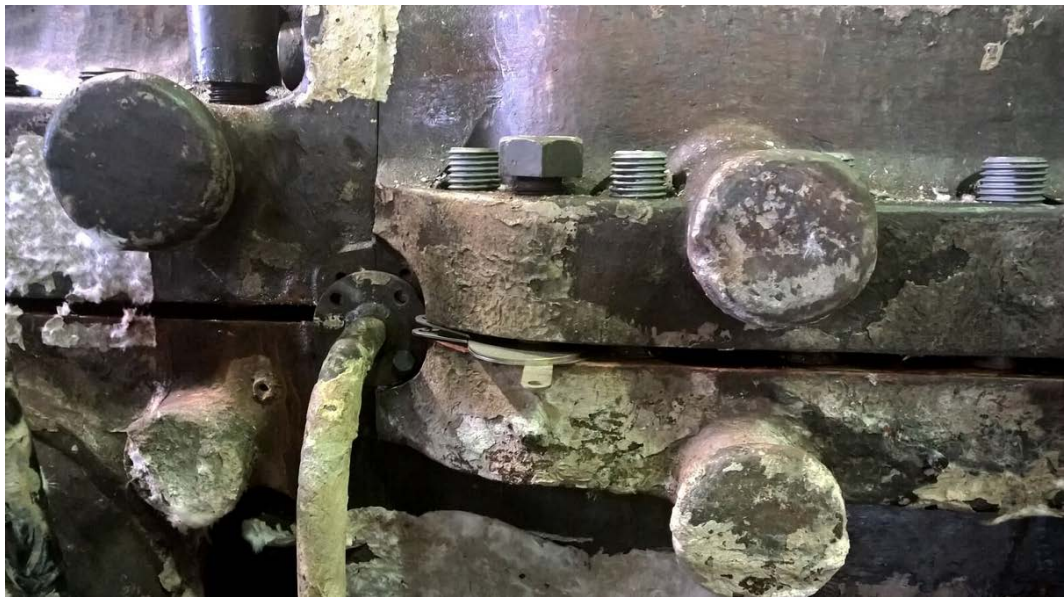
Kuvio 19. Kannen avaus pressipulteilla

Pesien kansien nosto aloitettiin pressiruuveilla. Ruuveista avaimella kiertäen pesä nousee hitaasti. Jos jokin osa tarttuu kiinni pesän avauksessa, on se helpompi havaita tällä tavoin. Kun pressiruuveja kiristämällä pesät irrotettiin toisistaan, laitettiin jakotason väliin korotuspaloja (ks. kuvio 19), jolloin pressiruuvit voitiin kiertää auki ja jättää pesät erilleen. Tämän jälkeen pressiruuviin alle laitettiin korotuspalat, jotta ruuvia kiertämällä saatiin taas kantta nostettua lisää. Kantta nostettiin tällä tavoin noin 20 mm.

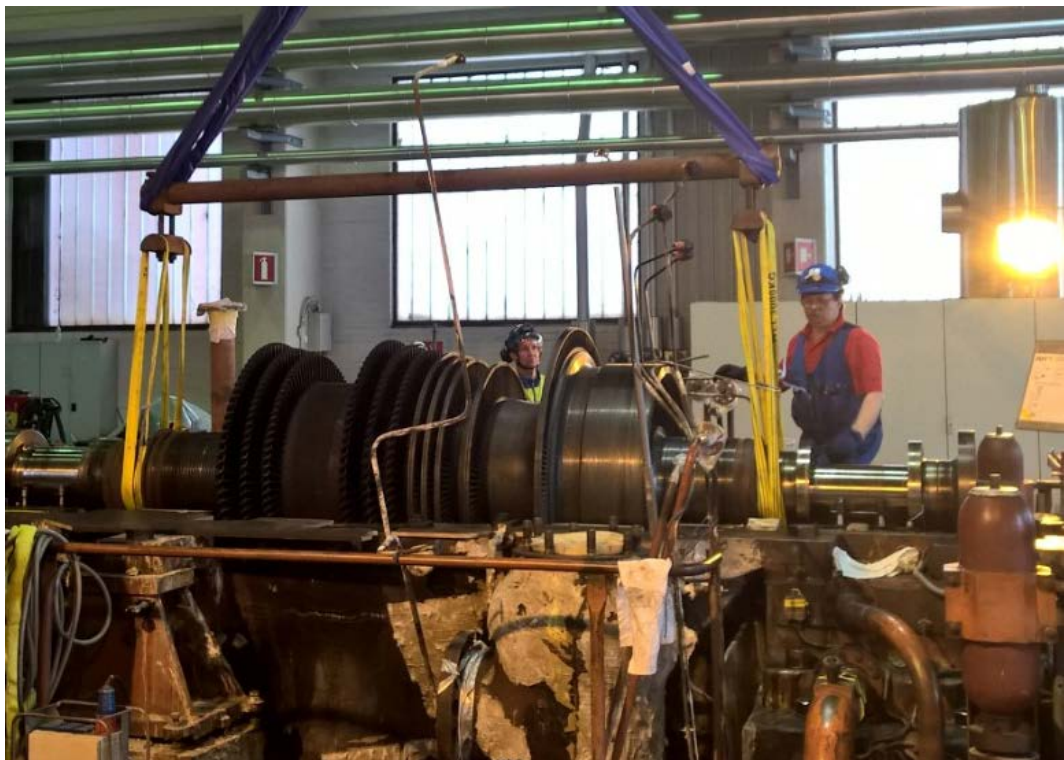
Kuvio 21. Matalapaineroottorin nosto

MP-roottori nostettiin samalla tavoin kuten KP-roottori aiemmin. Puomi sekä liinat asetettiin paikoilleen, jonka jälkeen puomin muttereita säädettiin niin, että roottori nousee vaakatasossa. Etummaisena nostoliinan paikaksi valittiin aksiaalilaakerin laipan takana oleva pinta. Taaempi liina laitettiin heti labyrinttitiivisteiden takana olevalle pinnalle (ks. kuvio 21).

Noston alku sujui hyvin, kunnes roottorin etupää tarttui kiinni. Akselia pystyttiin liikkuttamaan, joten se ei ollut jumissa, kuitenkin se ei noussut ylöspäin. Akseli laskettiin takaisin laakereiden päälle, jolloin havaittiin yhden etupään tasapainotuspultin olevan ulkoneva. Akselia pyöritettiin, jotta pultin kohta oli vapaa nousemaan. Akseli nostettiin pois pesästä ja vietiin lasikuulapuhallettavaksi.

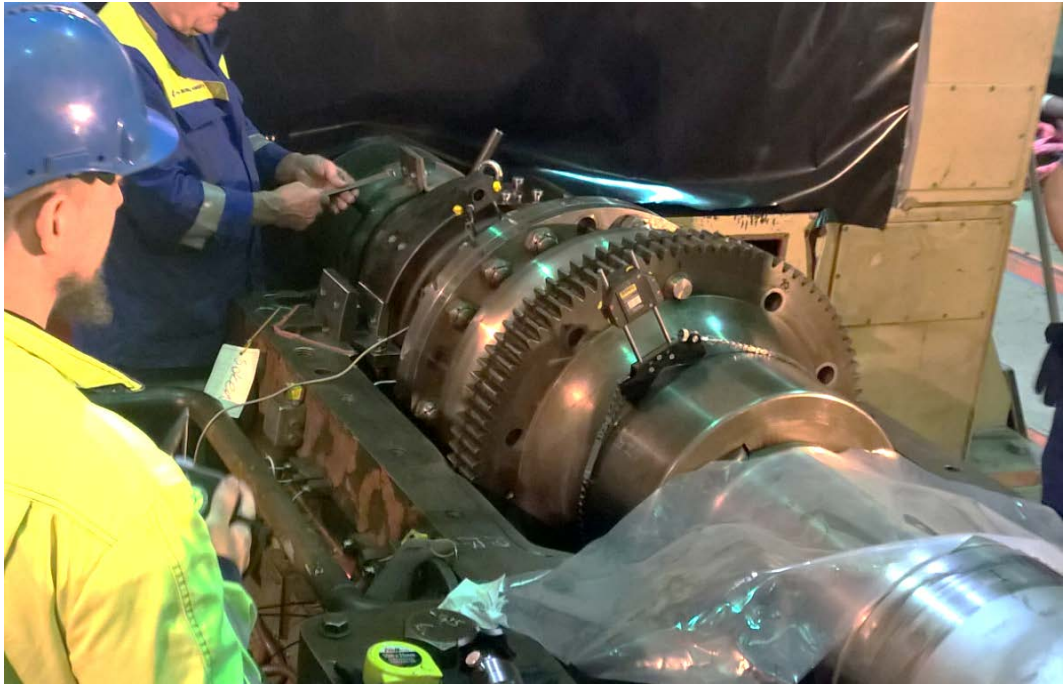
Kuvio 29. Akselien linjaus laserlaitteilla

Akselien linjaus aloitettiin kytkimestä 1., johon kiinnitettiin lasermittalaitteet. Mittaukset suoritettiin noin 180° matkalta. Mittaustulosten perusteella tehtiin laakereihin muutoksia niin, että erot keskeisyydellä ja kulmavirheellä olivat alle 0,03 mm. Kun kytkin oli toleranssien sisällä, siirryttiin tekemään mittauksia 2. kytkimelle (ks. kuvio 29). Ensimmäisten mittausten yhteydessä kävi selväksi, että 5. laakeria oli laskettava noin 1 mm verran, mutta muutosta ei haluttu tehdä laakerin säätöpaloilla, koska pallopintaisia säätöpaloja olisi jouduttu työstämään uudelleen. Muutos tehtiin laske-  
malla laakeripukkia 1 mm verran.

Laakeripukin 3. huomattiin olevan kallellaan noin 1 mm/m, niin että generaattorin pääty oli ylempänä. Pukki oli myös kallellaan sivuttain siten, että vasen puoli oli ylempänä. Tämä ei lopulta aiheuttanut toimenpiteitä. Tarkasteltaessa muita laakeripukkeja, huomattiin pukkien 1. ja 2. kallistuneen myös hiukan. MP-tiivistemoduulien vällykset olivat liian suuret alhaalta, mutta akselia ei voitu laskea, koska öljytiivisteet olisivat olleet liian tiukat tällöin. Tilanne korjattiin nostamalla koko MP-pesää. Pesän kiiilat vedettiin ulos paikoiltaan, ne puhdistettiin ja pesän korkeutta muutettiin säätölevyillä. Etupäähän laitettiin 0,6 mm, keskelle 0,4 mm ja taakse 0,3 mm lisää korotusta.

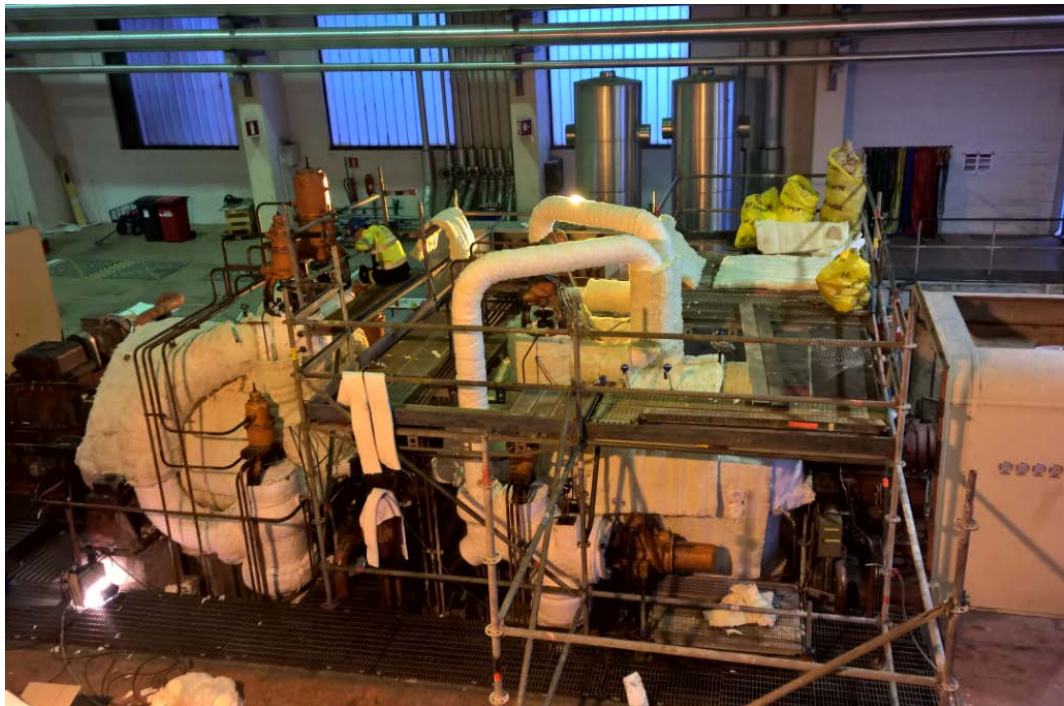
Kuvio 31. Turbiinin eristys

Eristyksen suoritti ulkopuolinen urakoitsija. Turbiinin eristystöiden valmistelu aloitettiin alapuolelta jo ennen kuin kaikki putket ja laitteet oli saatu asennettua paikoilleen. Viimeiset kasattavat kohteet olivat laakeripukit ja näiden valmistuttua pystytettiin aloittamaan eristys myös yläpuolelta. Tällöin rakennettiin turbiinin päälle ja ympärille telineet, jotta eristäjät voivat työskennellä paremmin (ks. kuvio 31). Ensimmäinen kerros eristettä oli ohut levy keraamista villaa, joka kiinnitettiin turbiinin pintaan liimalla. Seuraavat kerrokset olivat verkotettua lasivillaa. Lopulta villan pintaan levitettiin massa, joka teki suojaavan kovan pinnan villan päälle.
