LÄMPÖKUVAUS VOIMALAITOKSEN
SÄHKÖKUNNOSSAPIDOSSA

Tuominen, Janne
Satakunnan ammattikorkeakoulu
Sähkötekniikan koulutusohjelma
Maaliskuu 2016
Ohjaaja: Nieminen, Esko
Sivumäärä: 49
Liitteitä: 12

THERMAL IMAGING IN ELECTRICAL MAINTENANCE OF POWER PLANT

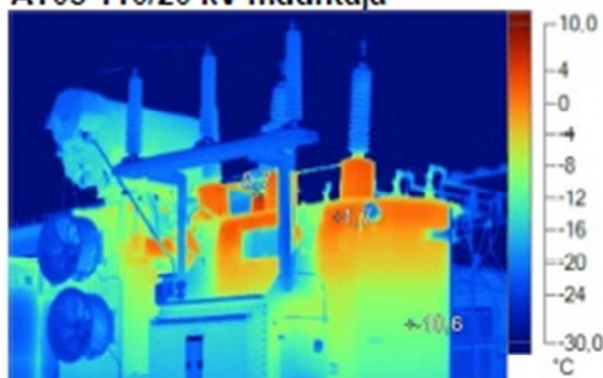
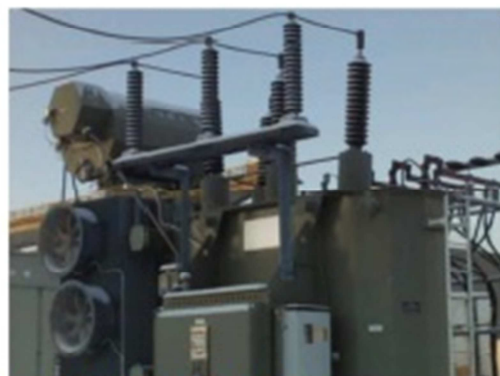
IR_00243.IS2

AT03 110/20 kV muuntaja

Muuntajan lämpötila tasainen joka puolelta ja 110 kV:n johtojen liitoksissa ei lämpenemää. Kuvattu kovalla pakkasella, joten pintalämpötilat jäivät alhaisiksi.

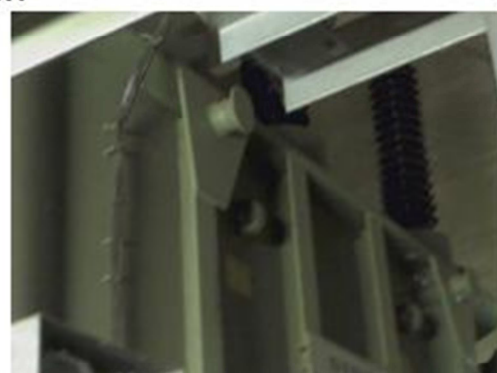
AT01_2.IS2

Kuvaa muuntajan kyljestä, lämpötila tasainen ympäri muuntajan.

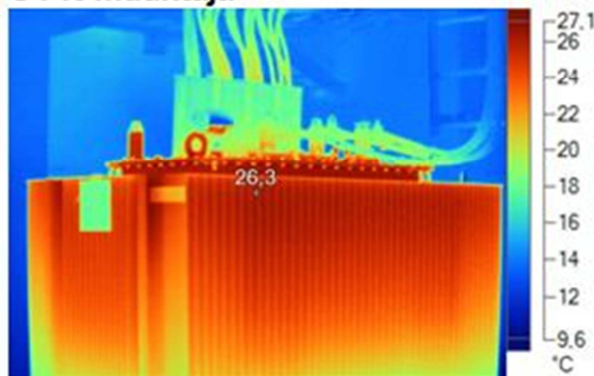
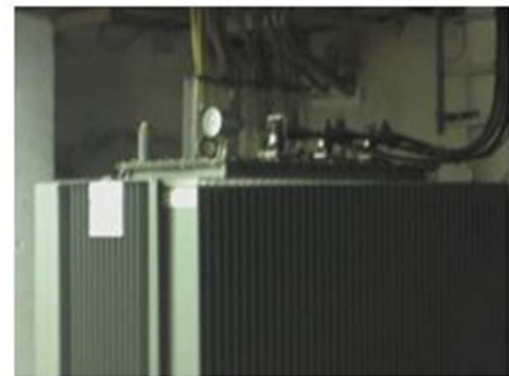
CT40 (3).IS2

CT40 muuntaja

Muuntajan lämpötila normaali ja tasainen jokapuolelta.

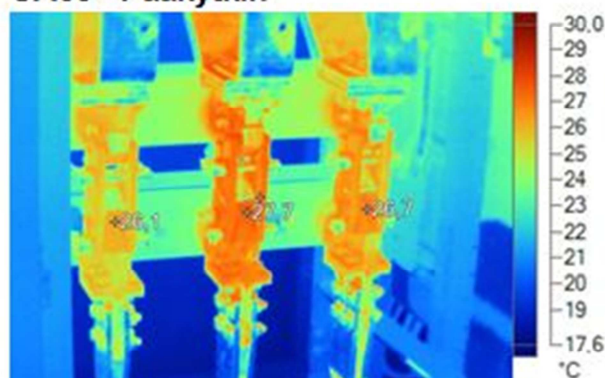
IR_00275.IS2

CA65 - Pääkytkin

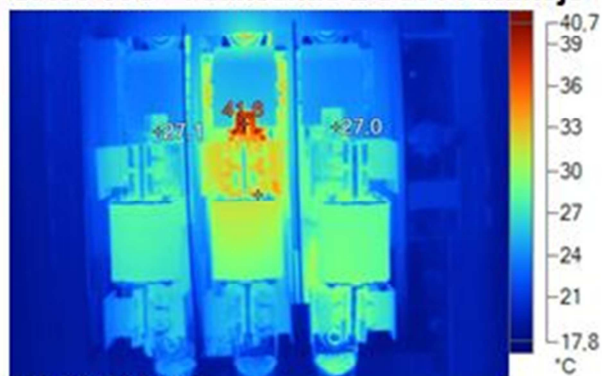
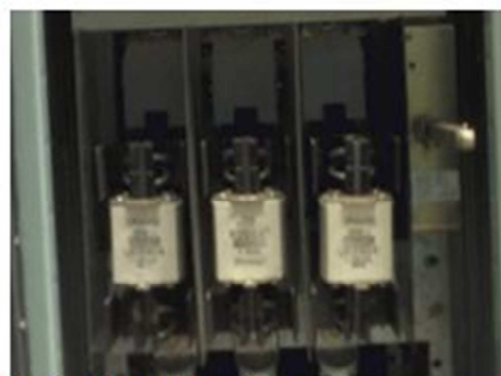
CA65 09C - Alakeskus DU6514 etukoje

Alakeskuksella lievästi epäsymmetrinen kuormitus.
 L1=83 A, L2=93 A, L3=77 A, N=12 A
 Vinokuormituksen suuruus 10%, eli suurin sallittu.
 Varokehytkimen L2-vaiheen koskettimet kuitenkin n. 15
 astetta kuumemmat kuin viereiset koskettimet.
 ->Tarkastetaan koskettimien kunto seuraavassa revisiossa.

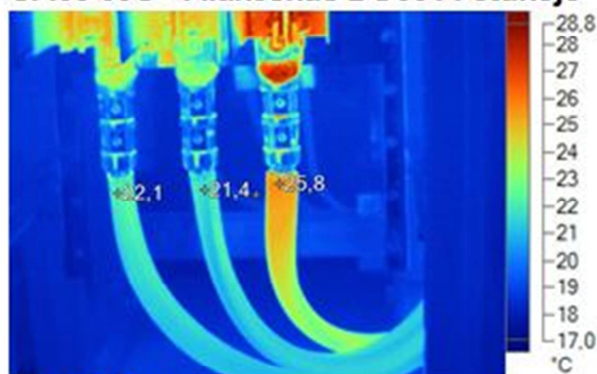
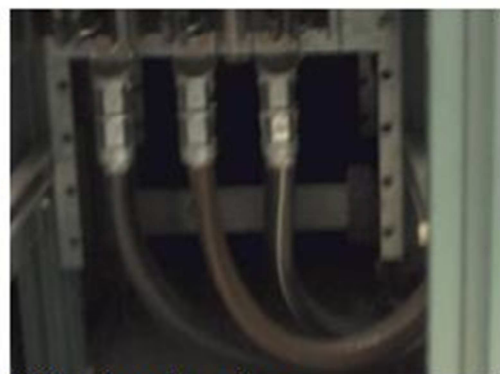
CA65 09C - Alakeskus DU6514 etukoje

Samassa lähdössä L3-vaihejohdin lähtevällä puolella n. 4 °C kuumempi kuin viereiset vaihejohtimet, vaikka L3-vaiheella selvästi pienin virta.
->Kiristetään mahdollisesti löysä liitos.

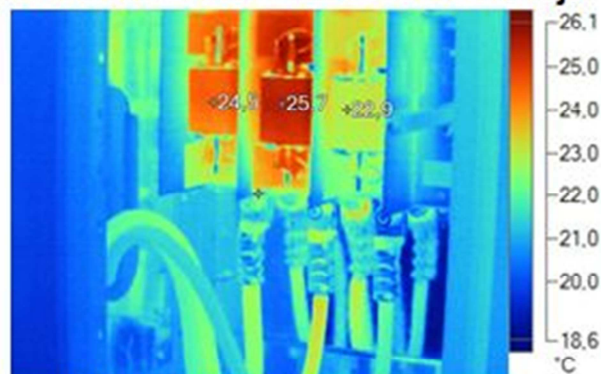
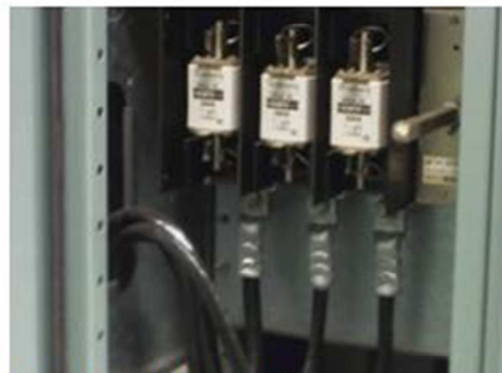
CA65 10B - Alakeskus DU6516 etukoje

Alakeskuksella epäsymmetrinen kuormitus.
 L1=44 A, L2=51 A, L3=28 A, N=13,6 A
 Vinokuorman suuruus 32% (suurin sallittu 10%).
 Tarkastettava ja mahdollisuuksien mukaan tasattava kuormat alakeskuksella.

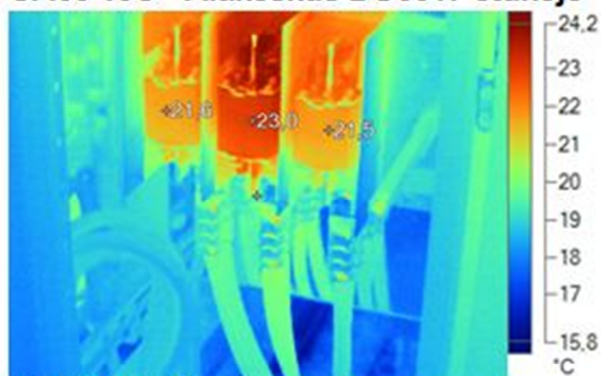
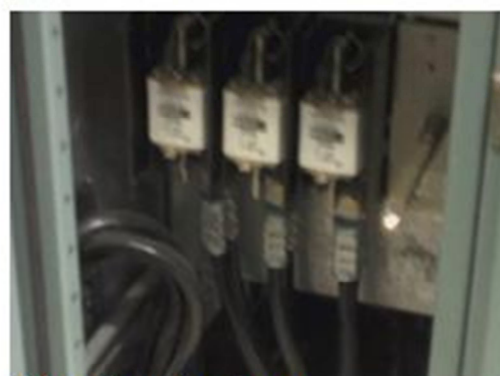
CA65 10C - Alakeskus DU6517 etukoje

Alakeskuksella epäsymmetrinen kuormitus.
 L1=45 A, L2=61 A, L3=44 A, N=15,7 A
 Vinokuorman suuruus 22% (suurin sallittu 10%).
 Tarkastettava ja mahdollisuuksien mukaan tasattava kuormat alakeskuksella.

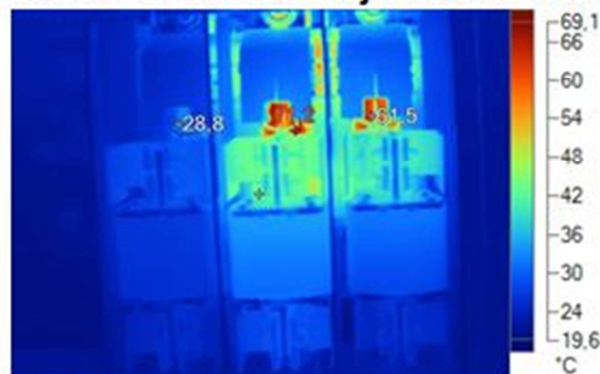
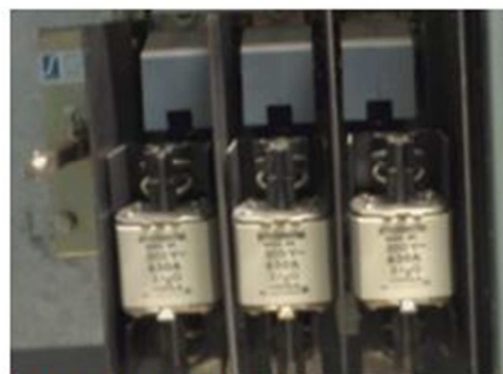
CA65 12C - Valaistuskoeisto CA88 etukoje

Valaistuskoeistolla epäsymmetrinen kuormitus. L1=116 A, L2=140 A, L3=120 A, N=20 A
 Vinokuorman suuruus 12% (suurin sallittu 10%). Myös varokeytymisen L2 ja L3 koskettimet käyvät melko kuumina. Tarkastetaan koskettimien kunto ja mahdollisuuksien mukaan tasataan kuormat valaistuskoeistolla.

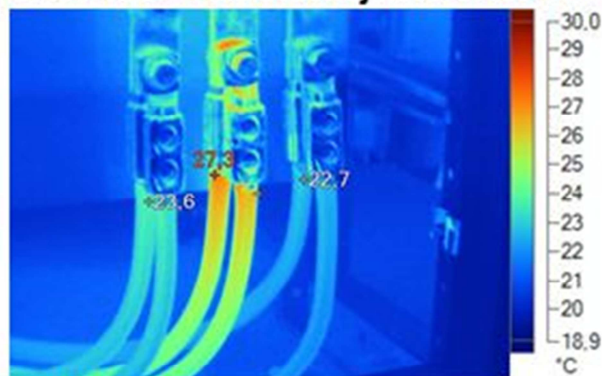
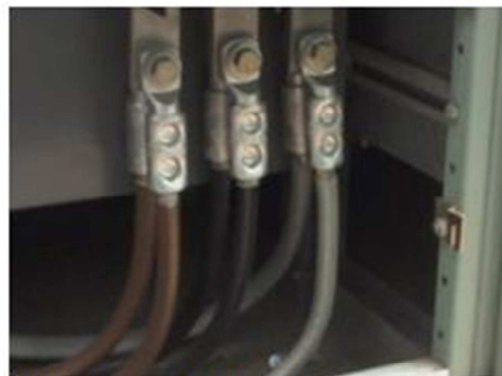
CA65 12C - Valaistuskojeisto CA88 etukoje

Sama epäsymmetrinen kuormitus tilanne näkyy myös varokeytikimen lähtevän puolen johtimissa.

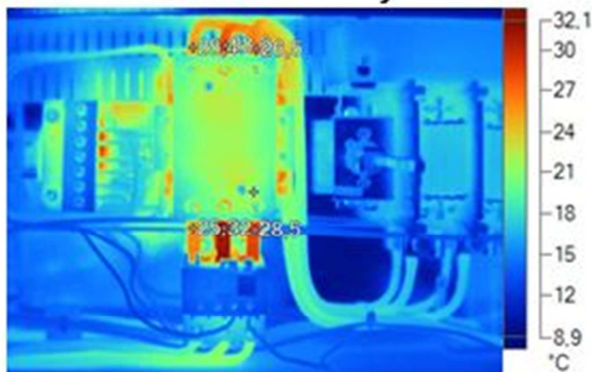
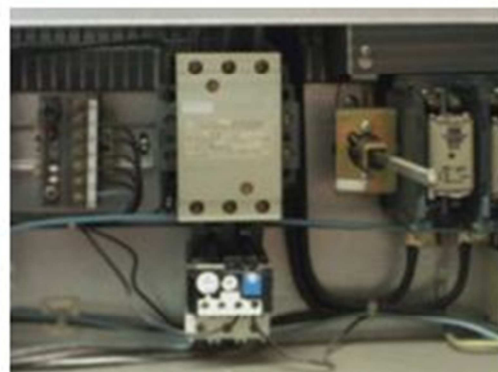
CH90 08B - 2NX18D001 syöttöruuvi taka M1

Kontaktorin johdoissa jonkin verran lämpötilaeroja, virrat kuitenkin 13,5 A joka vaiheella. Mahdollisesti löysiä liitoksia ainakin L2-vaiheella.

-> Tarkastetaan kaikkien liitosten kireys.

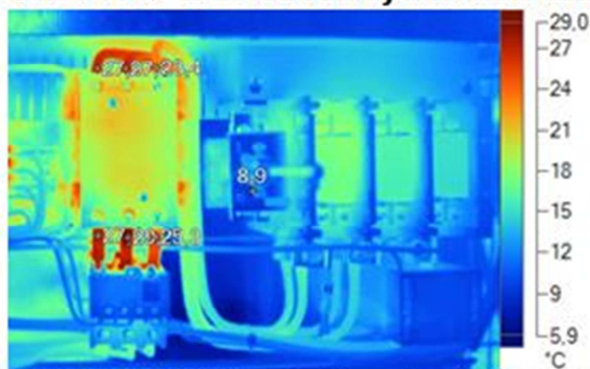
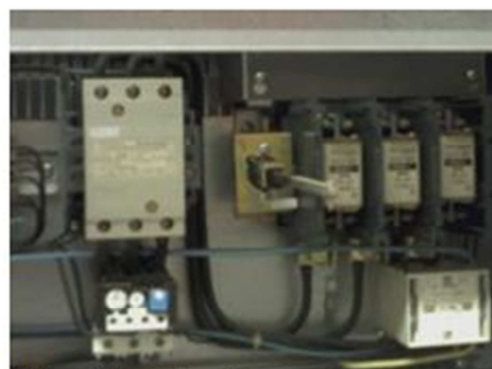
CH90 08C - 2NX19D001 Syöttöruuvi taka M2

Muutaman asteen lämpötilaeroja kontaktorin vaiheiden välillä. L1=14,7 A, L2=13,5 A, L3=13,5 A
Tarkastetaan liitosten kireys.

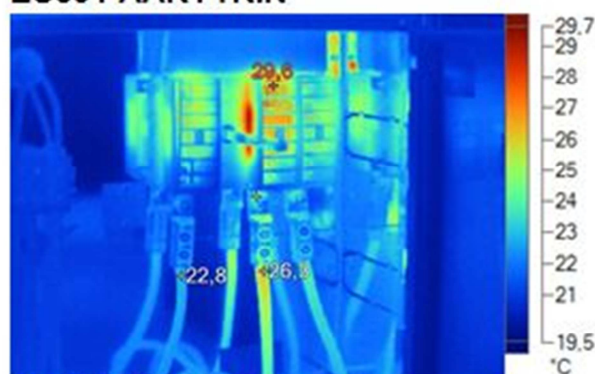
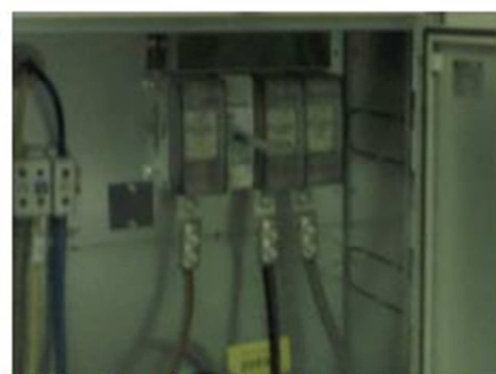
EU86 PAAKYTKIN

Keskuksella epäsymmetrinen kuormitus vaiheiden välillä.

Vinokuorman suuruus 19% vaihevirtojen keskiarvosta (suurin sallittu 10%).

Alakeskuksien kuormitukset tarkastettava ja tasattava.

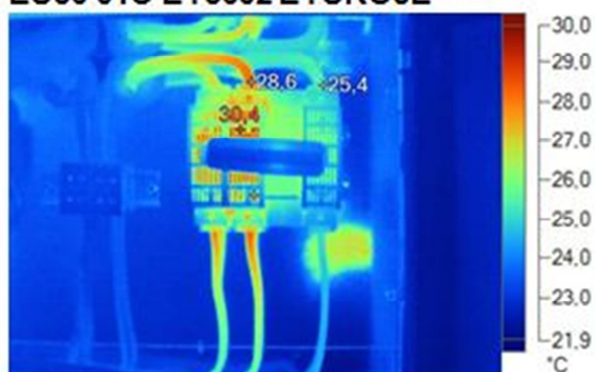
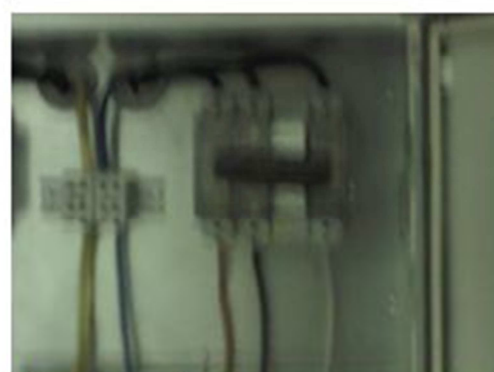
EU86 01C ET8602 ETUKOJE

Yksi keskuksen vinokuorman aiheuttajista on alakeskus ET8602.

Vinokuorman suuruus 31% vaihevirtojen keskiarvosta (suurin sallittu 10%).

ET8602 keskuksen ja sen alakeskusten kuormitukset tarkastettava ja tasattava

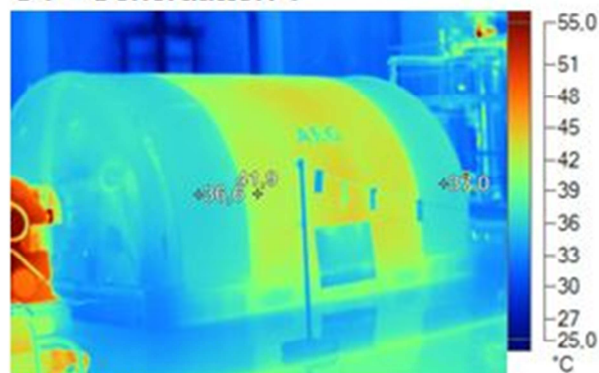
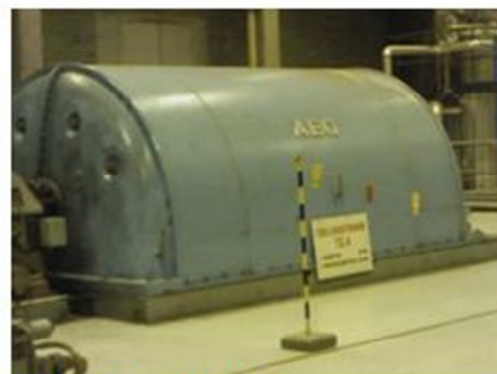
G4 – Generaattori 4

Generaattorin lämpötilat normaalit.

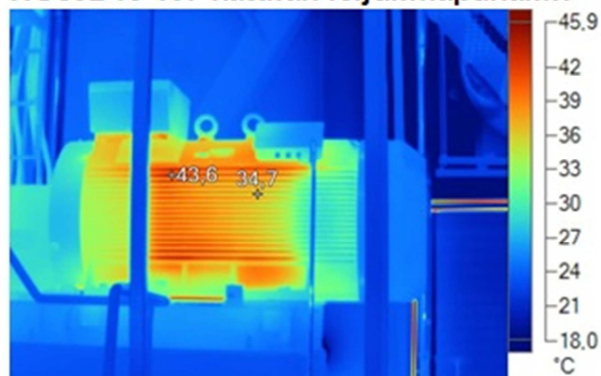
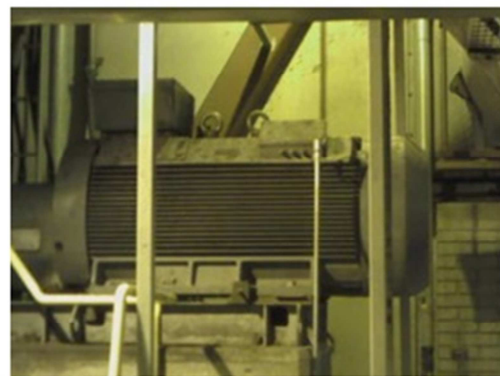
NG89D10 RT-kattilan leijuilmapuhallin

Moottorin lämpötila normaali.

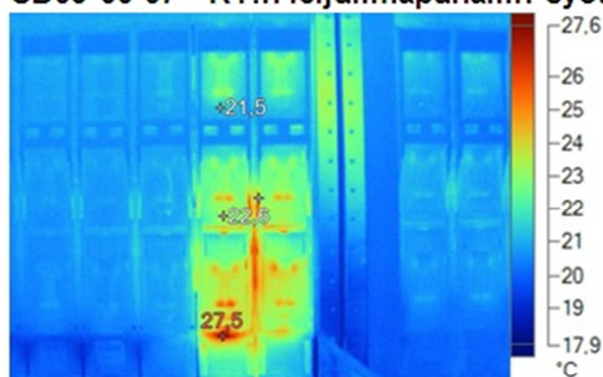
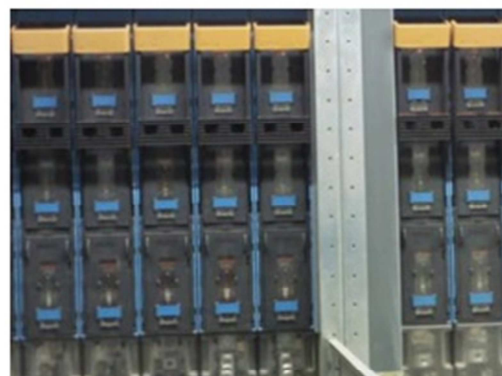
CD63 06-07 - RT:n leijuilmapuhallin syöttö

Jonovarokelähdön 3-vaihe jostain syystä n. 5 astetta lämpempi kuin muut vaiheet. Kuormitus 130 A joka vaiheella. Mahdollisesti huono kontakti sulakkeessa tai löysä liitos kaapeleissa. Tarkastetaan varokkeen kunto ja liittosten kireys seuraavassa revisiossa.

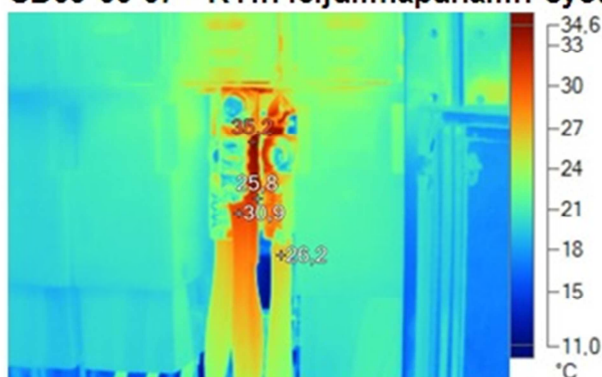
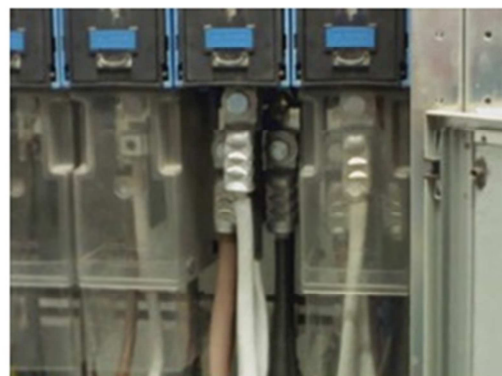
CD63 06-07 - RT:n leijuilmapuhallin syöttö

Jonovarokelähdön vaiheista yksi viitisen astetta lämpempi kuin muut. Kuormitus 130 A joka vaiheella. Mahdollisesti löysä liitos tai huono kontakti sulakkeella. Tarkastetaan varokkeen kunto ja liitosten kireys seuraavassa revisiossa.

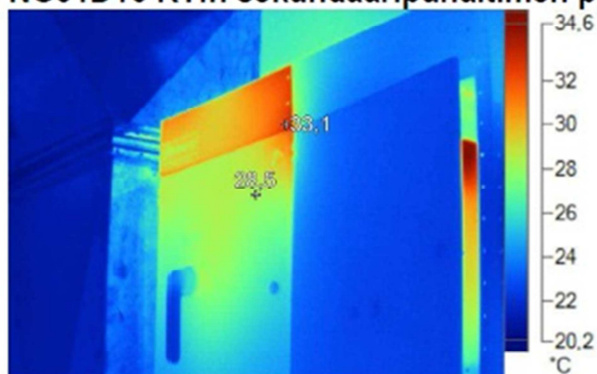
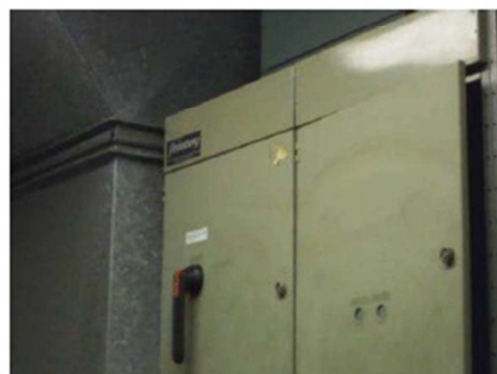
NG01D10 RT:n sekundääripuhallimen pääkytkin

Kytkimen vaihtoa alettiin välittömästi suunnitella ja pian huomattiin, että vikapaikan erottaminen tulisi aiheuttamaan laajan sähkökatkon laitokselle, sillä vikakohteesta seuraava mahdollinen erotuskohta on syöttävän kojeiston CH64 pääkytkin. CH64 syöttää monia prosessin kannalta tärkeitä laitteita, ja sen erottaminen katkaisee mm. polttoaineen syötön kattiloille (hihnakuuljetin PK30) sekä pysäyttää turbiinien jäähdytysvesi- ja voiteluöljypumput. Nämä laitteet eivät ole varmennetun sähkönjakelun piirissä, vaikka näin olisi järkevää olla. Tässä vaiheessa jouduttiin ajamaan myös molemmat turbiinit alas, koska turbiineja pitää jäähdyttää useita päiviä, ennen kuin jäähdytysvesien ja öljyn kierto voidaan pysäyttää. Turbiinien jäähtyminen alle vaadittavaan 100 °C lämpötilaan kesti viikon ajan, joten tuotannollinen katko venyi pit-

Lähdetty lämpökuvauksella etsimään vikaa sähkötilasta, jossa leijui palaneen muovin käry. Sek. puhaltimen syöttökojeiston lämmin kansi paljasti sisällä olevan vian.
